Charpenterie Charles Robin and Co.

SITE HISTORIQUE NATIONAL DE PASPÉBIAC
Par Jeannot Bourdages, conservateur

HISTOIRE
ARCHITECTURE
ICONOGRAPHIE

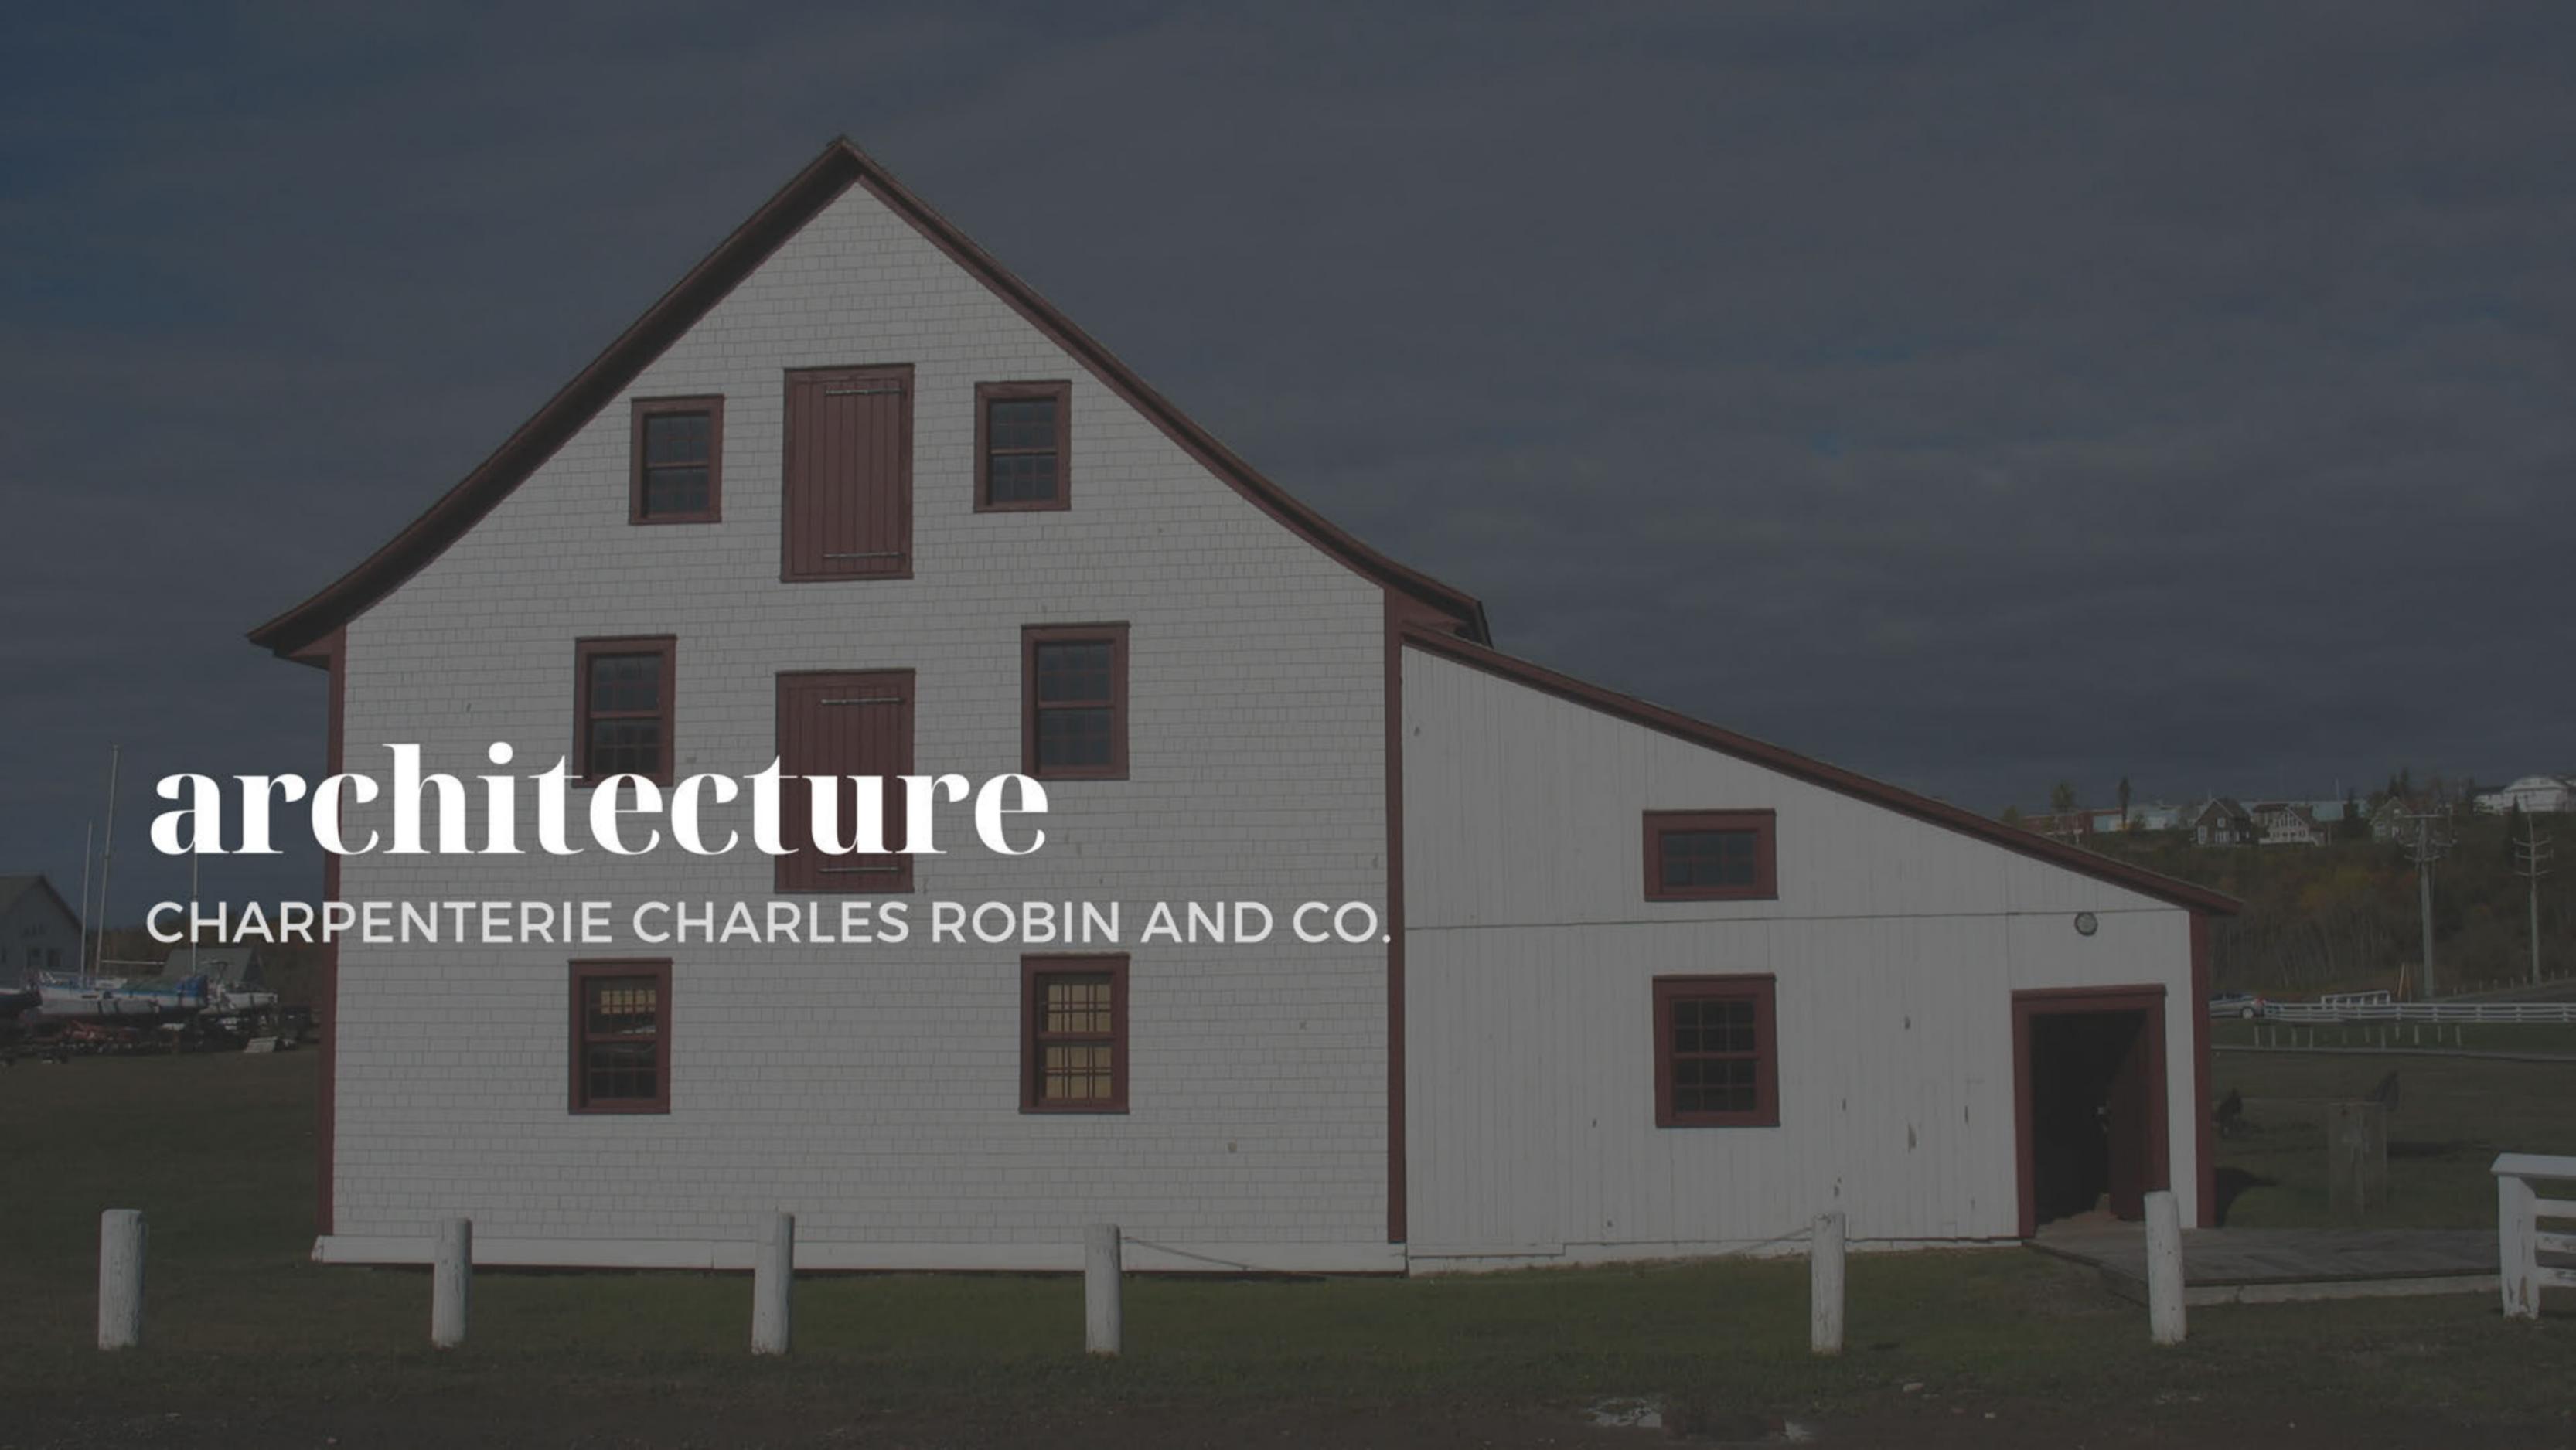
corps principal de trois étages
construit vers 1861

salle de traçage
des plans

salle de confection
des voiles

atelier
de menuiserie

débords latéraux et avant-toit incurvés

appentis apparu
vers 1866

mur amovible
pour sortir les petits bateaux
et pièces de bois

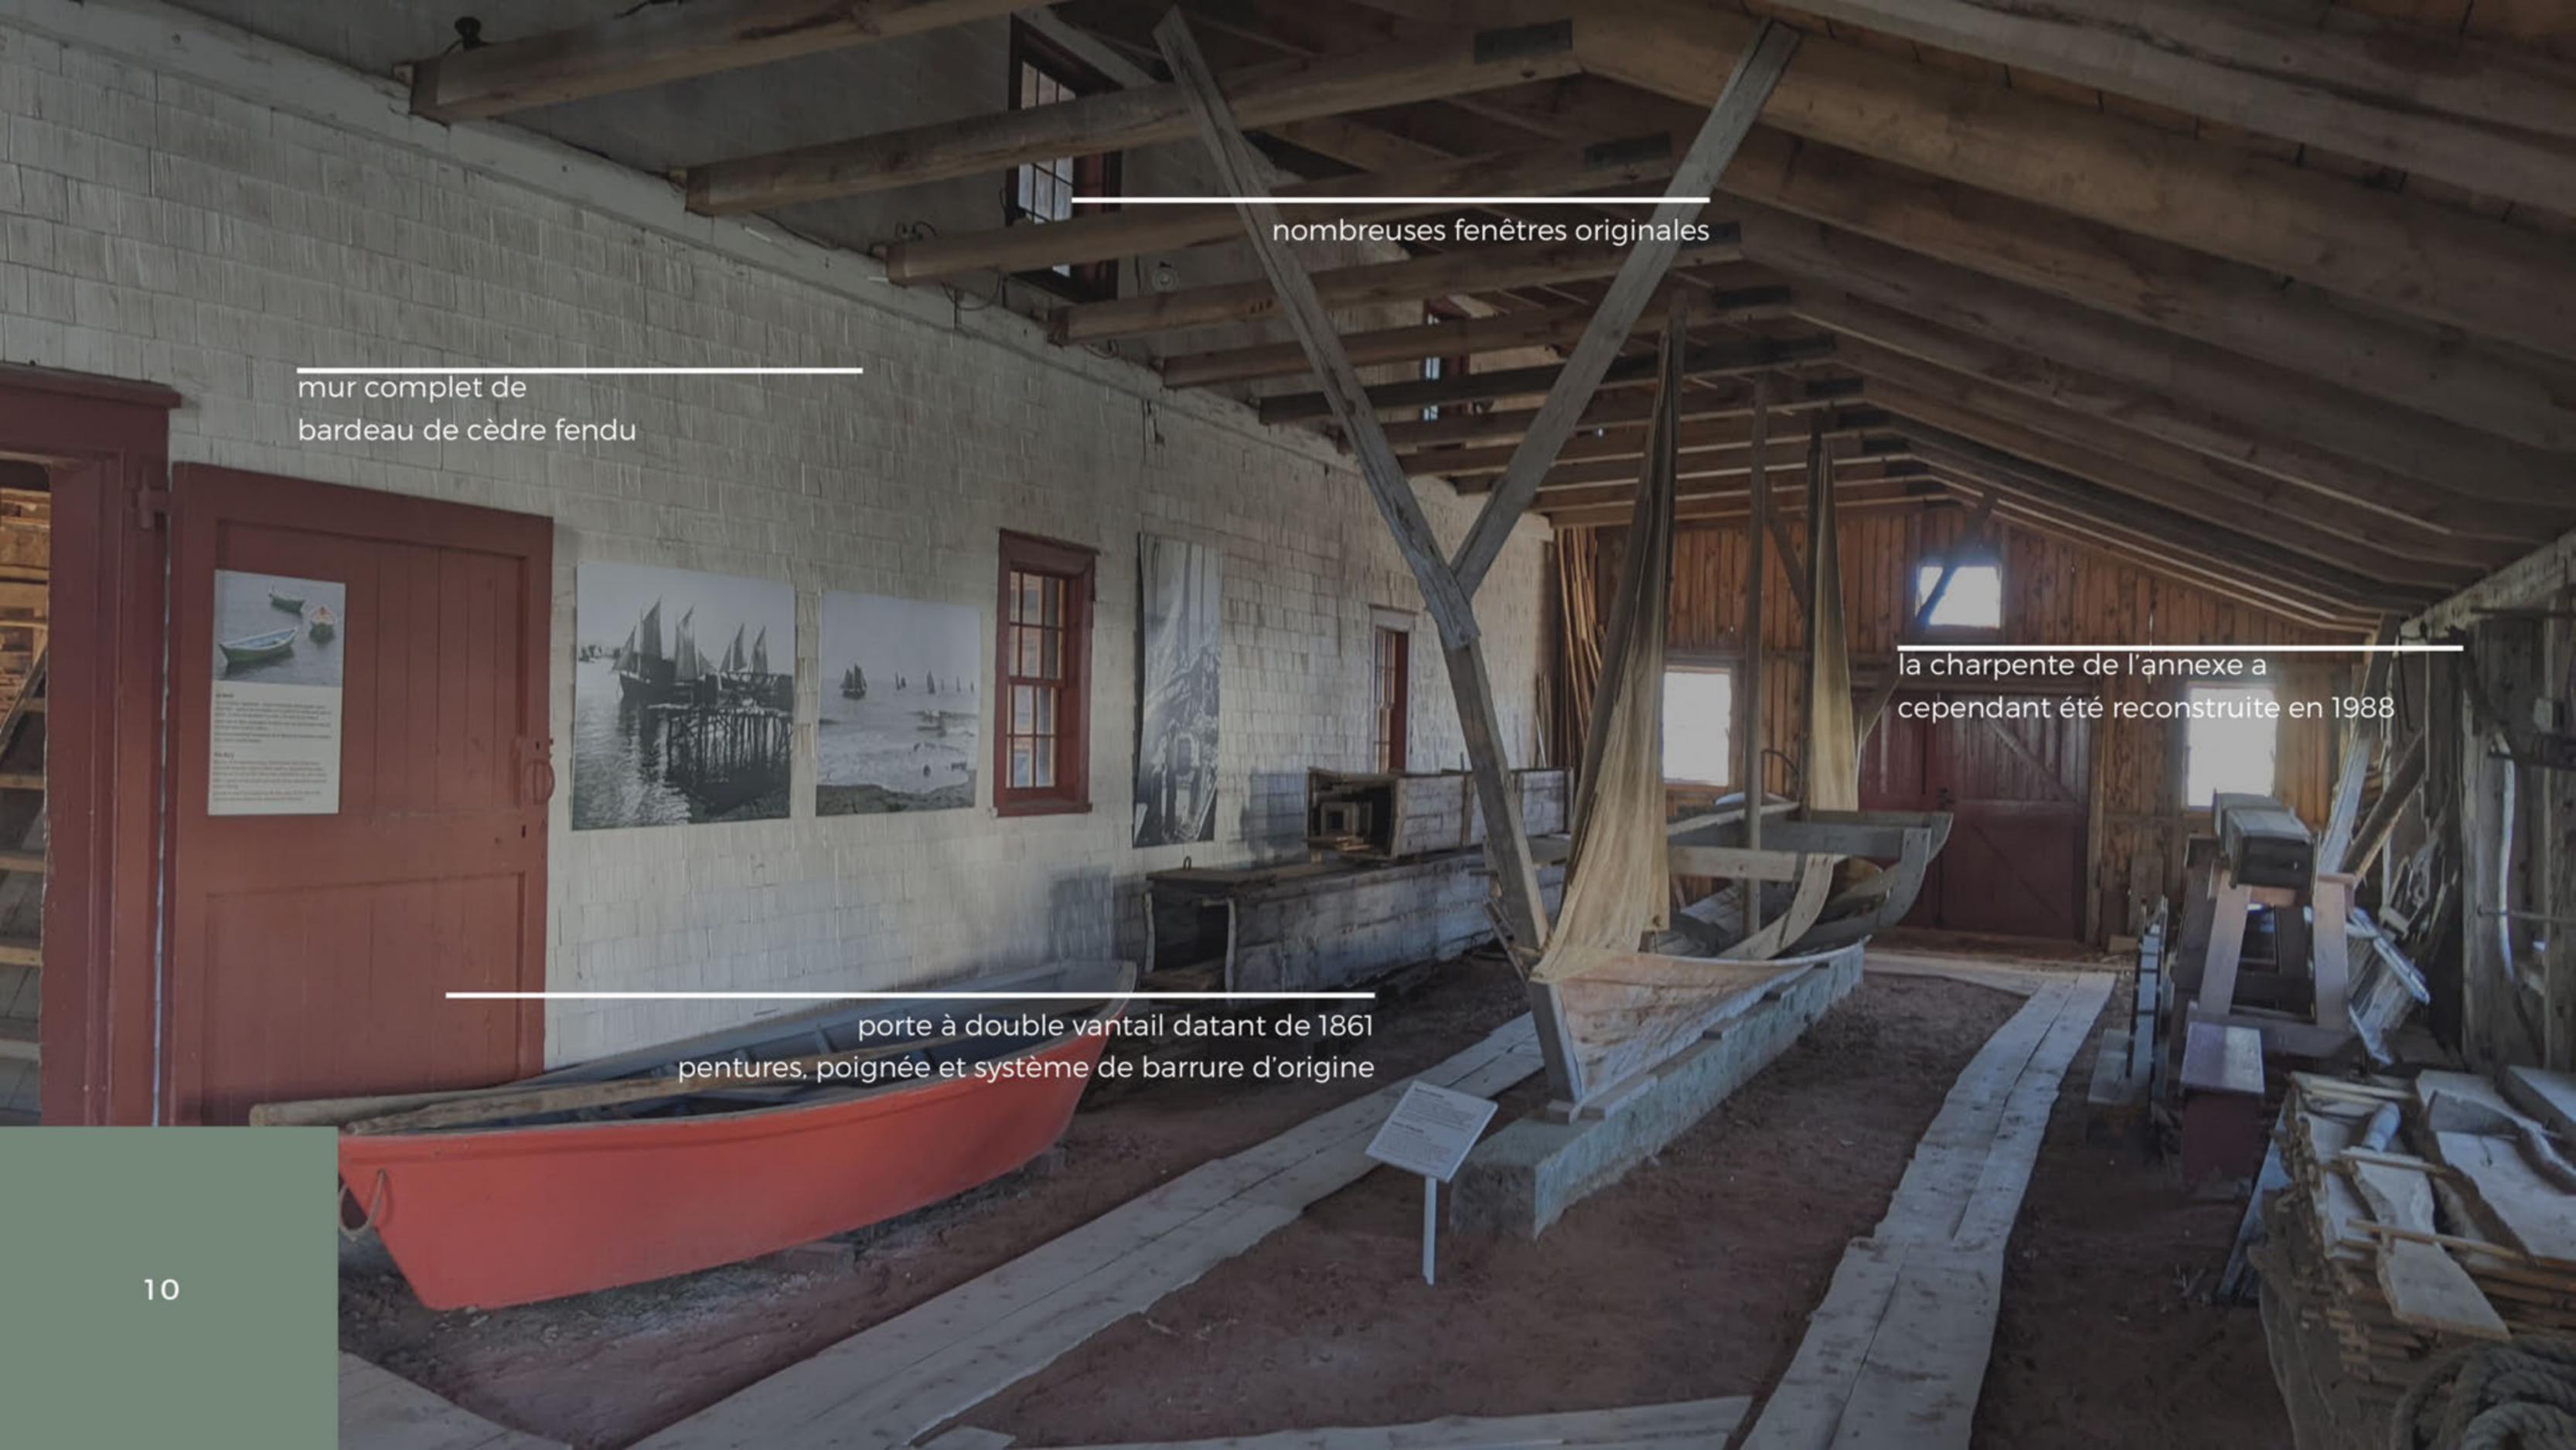
nombreuses fenêtres originales

mur complet de
bardeau de cèdre fendu

la charpente de l'annexe a
cependant été reconstruite en 1988

porte à double vantail datant de 1861
pentures, poignée et système de barrure d'origine

aérateurs de toit
servant autrefois à laisser échapper la vapeur d'eau
permettant de courber les pièces de bois

L'annexe a permis de protéger des intempéries plusieurs éléments architecturaux du mur intérieur: bardeau de cèdre fendu, fenêtres à guillotine, porte à double vantaux, quincailleries, système de barrure, etc. Il s'agit ici d'éléments absolument authentiques, n'ayant pratiquement pas été touchés, témoignant du savoir-faire des artisans de la compagnie Robin.

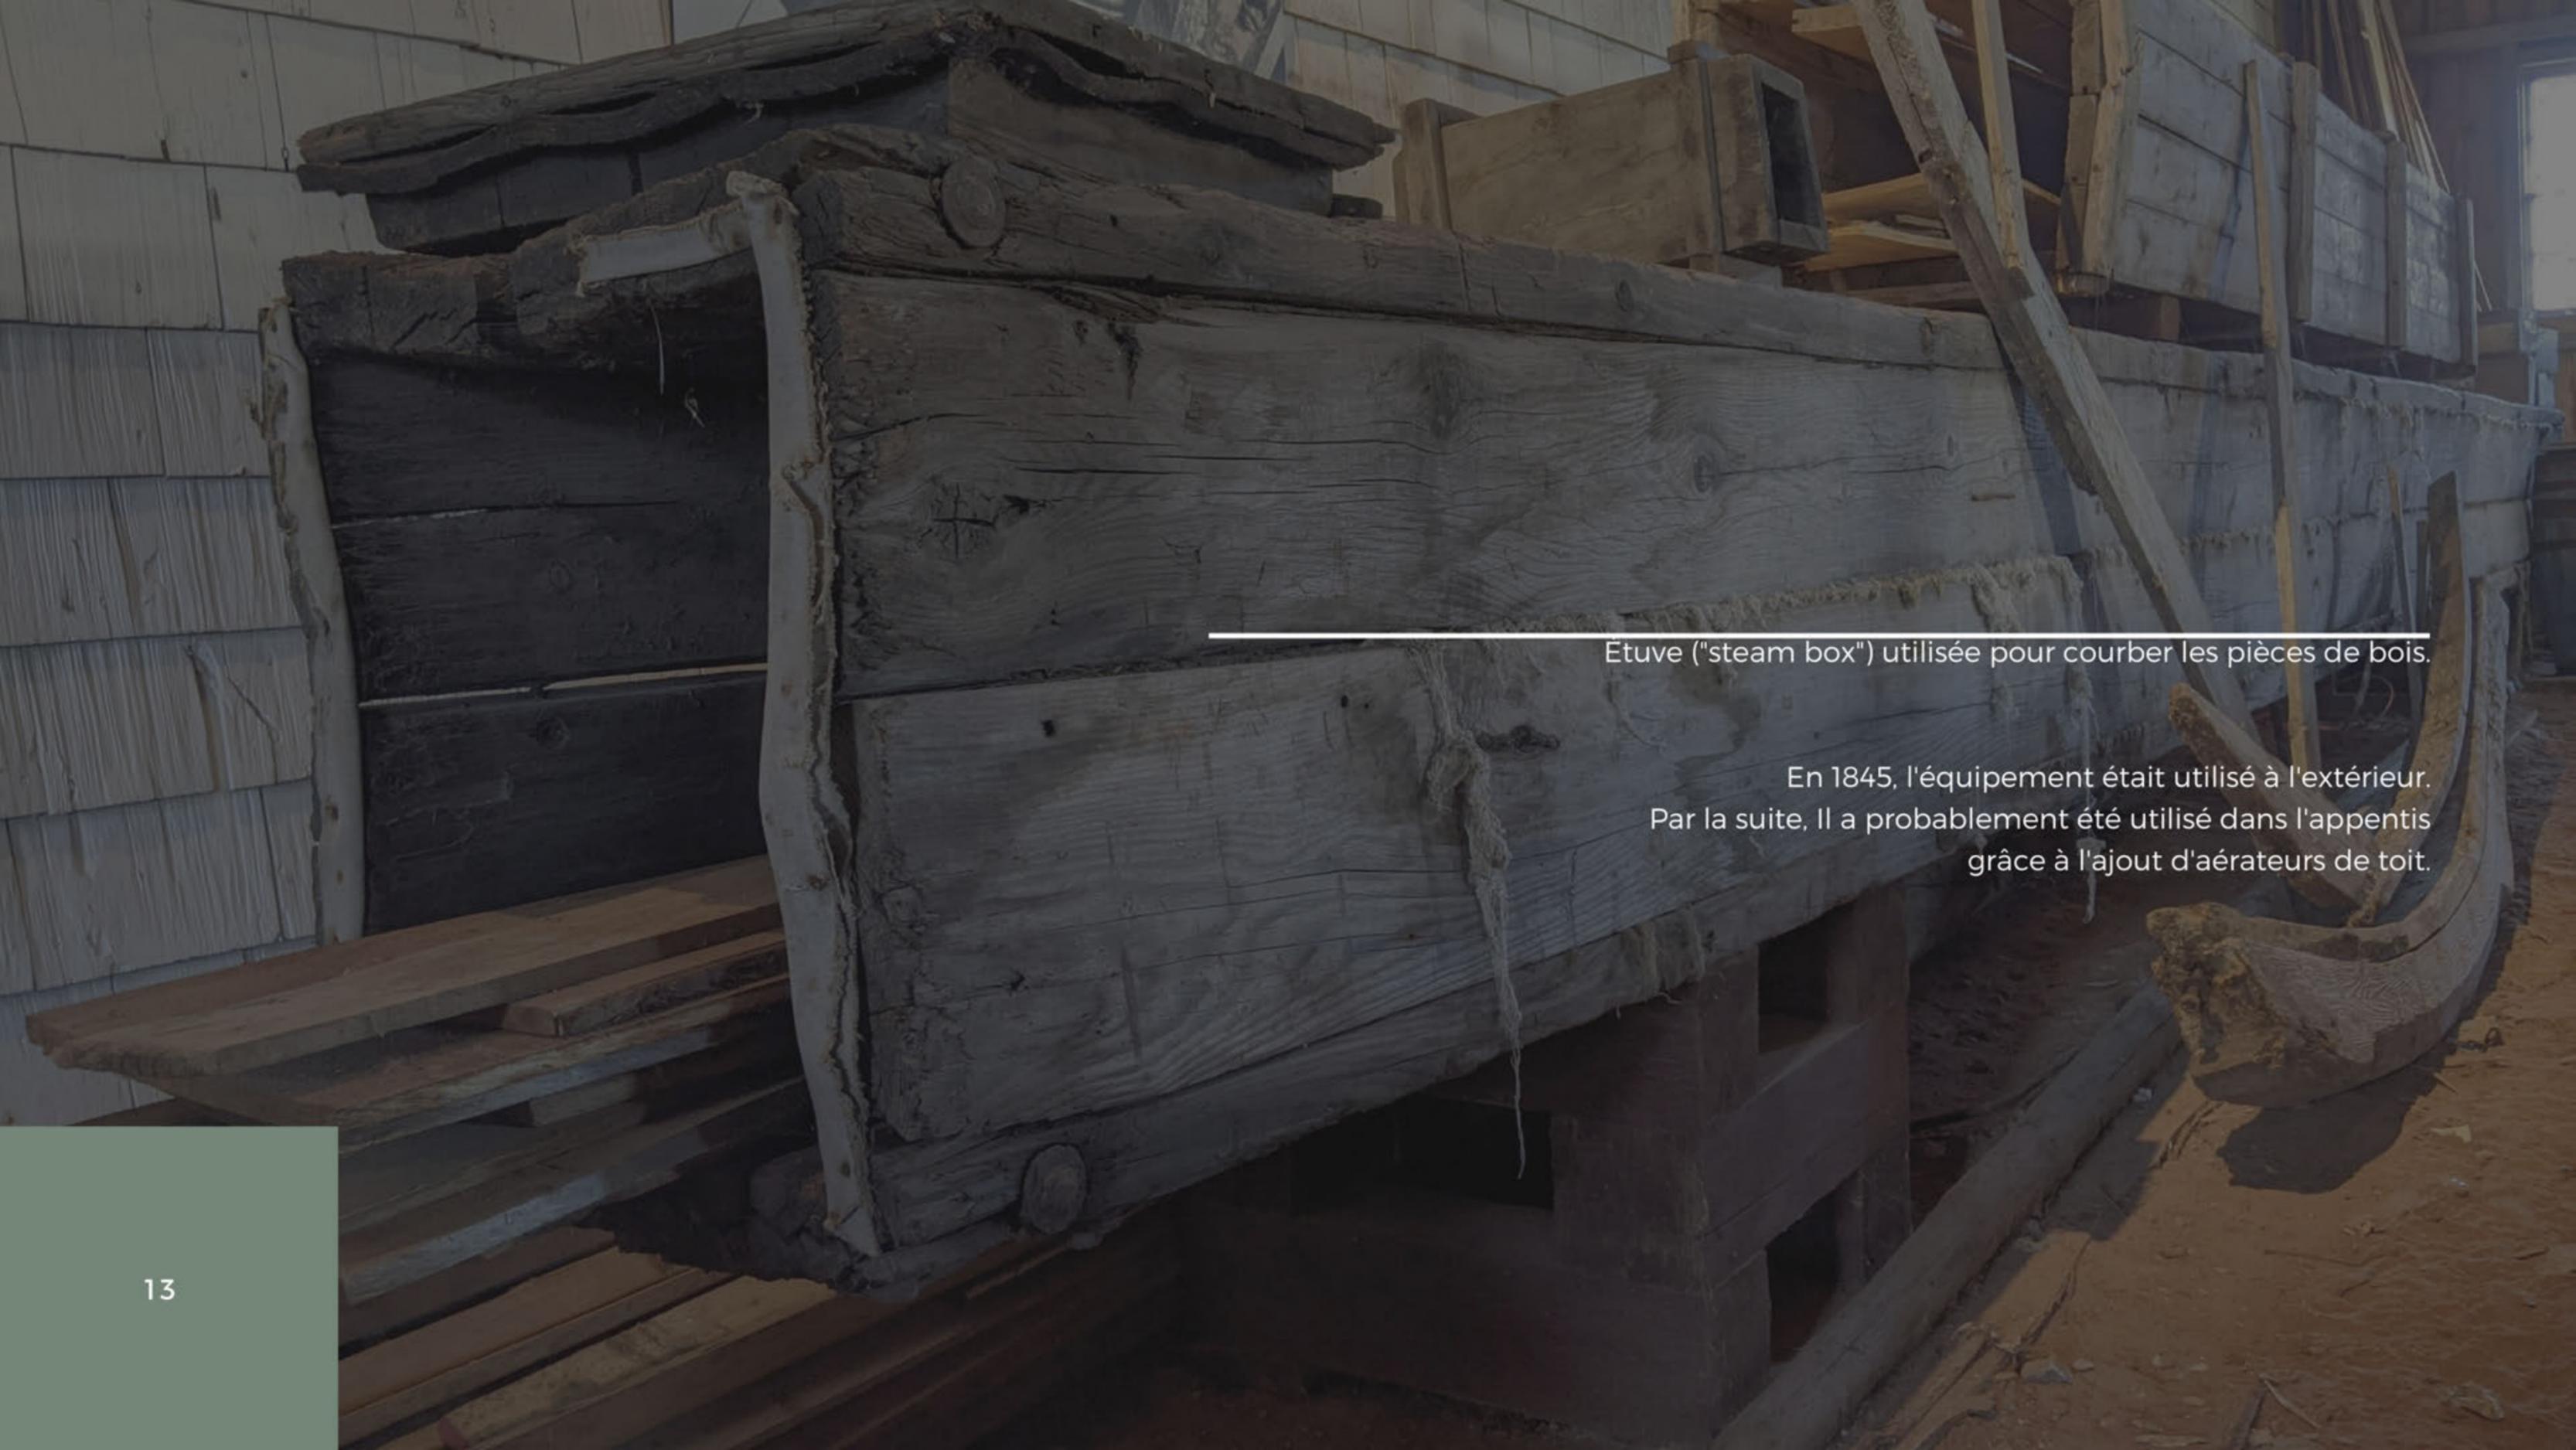
Étuve ("steam box") utilisée pour courber les pièces de bois.

En 1845, l'équipement était utilisé à l'extérieur.
Par la suite, Il a probablement été utilisé dans l'appentis
grâce à l'ajout d'aérateurs de toit.

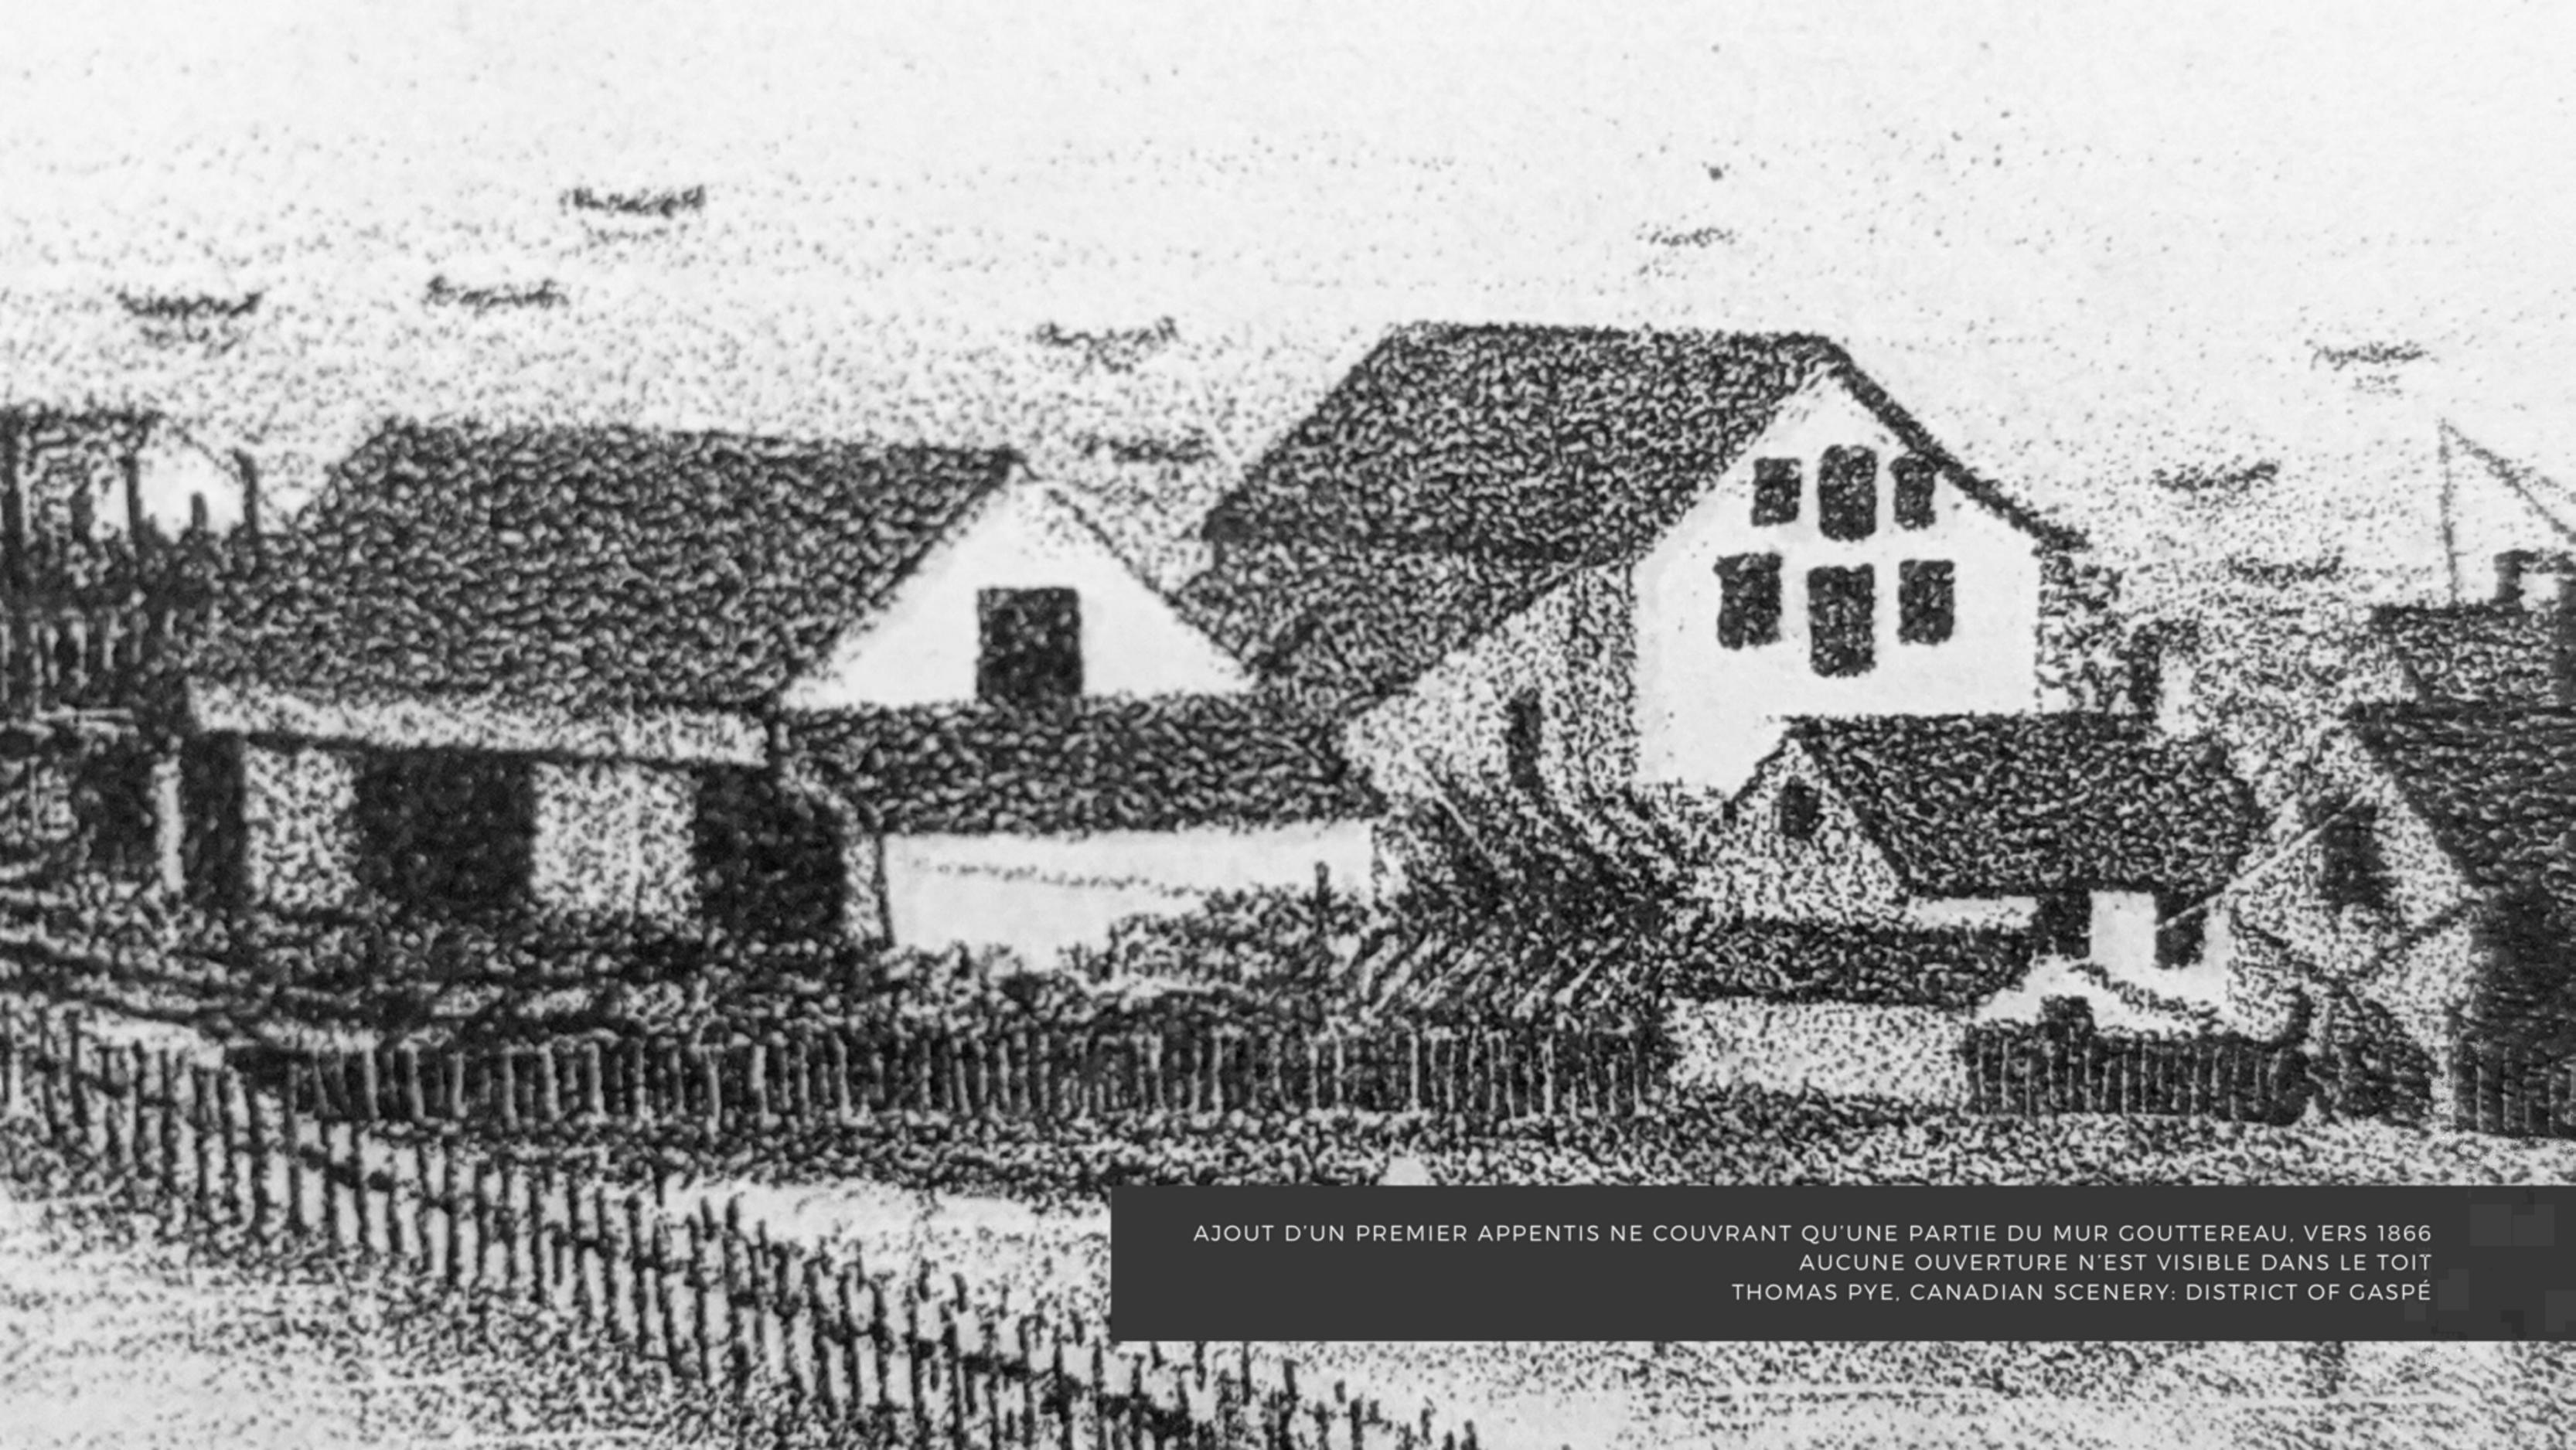
AJOUT D'UN PREMIER APPENTIS NE COUVRANT QU'UNE PARTIE DU MUR GOUTTEREAU, VERS 1866
AUCUNE OUVERTURE N'EST VISIBLE DANS LE TOIT
THOMAS PYE, CANADIAN SCENERY: DISTRICT OF GASPÉ

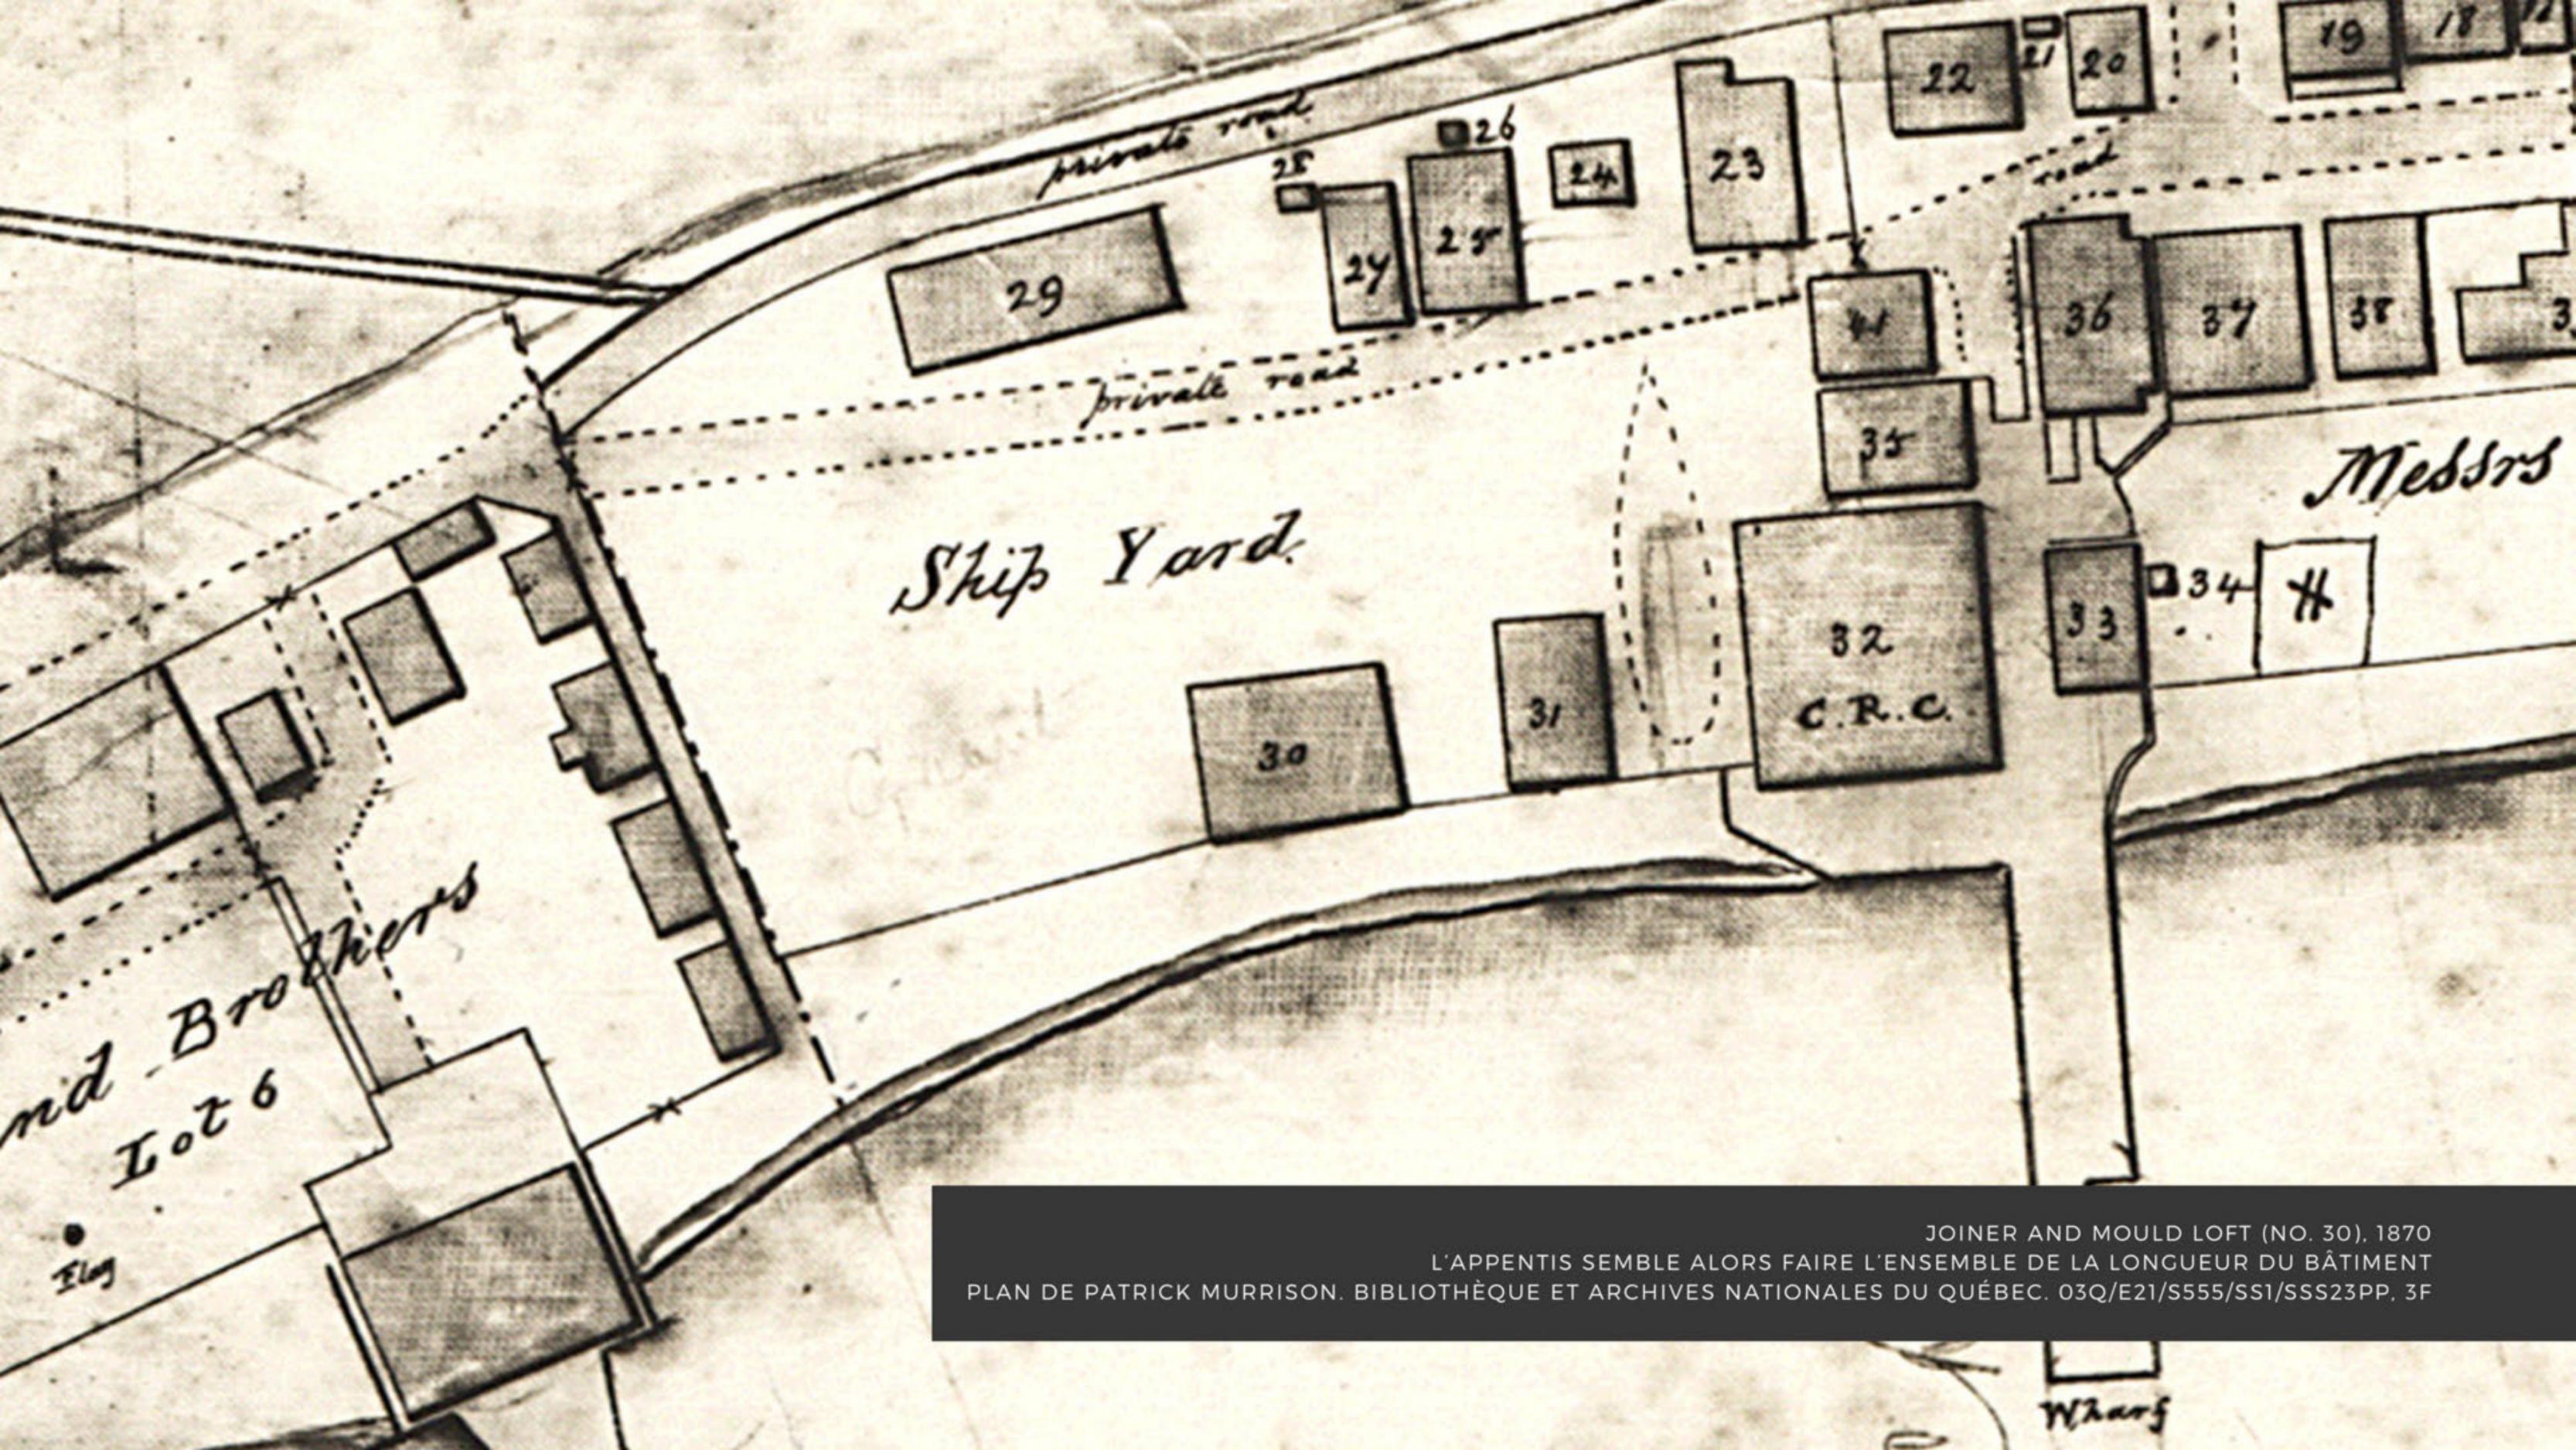
JOINER AND MOULD LOFT (NO. 30), 1870
L'APPENTIS SEMBLE ALORS FAIRE L'ENSEMBLE DE LA LONGUEUR DU BÂTIMENT
PLAN DE PATRICK MURRISON. BIBLIOTHÈQUE ET ARCHIVES NATIONALES DU QUÉBEC. 03Q/E21/S555/SS1/SSS23PP, 3F

Pour sa part, l'actuelle Charpenterie Robin est construite vers 1861. Sur le plan de 1870, elle est désignée comme "Joiners and Mould Loft". Selon toute vraisemblance, cela signifie que le rez-de-chaussé est utilisé comme atelier par les menuisiers ("joiners"). Pour sa part, le grenier ("loft") serait plutôt utilisé pour le rangement des gabarits de fabrication des navires.

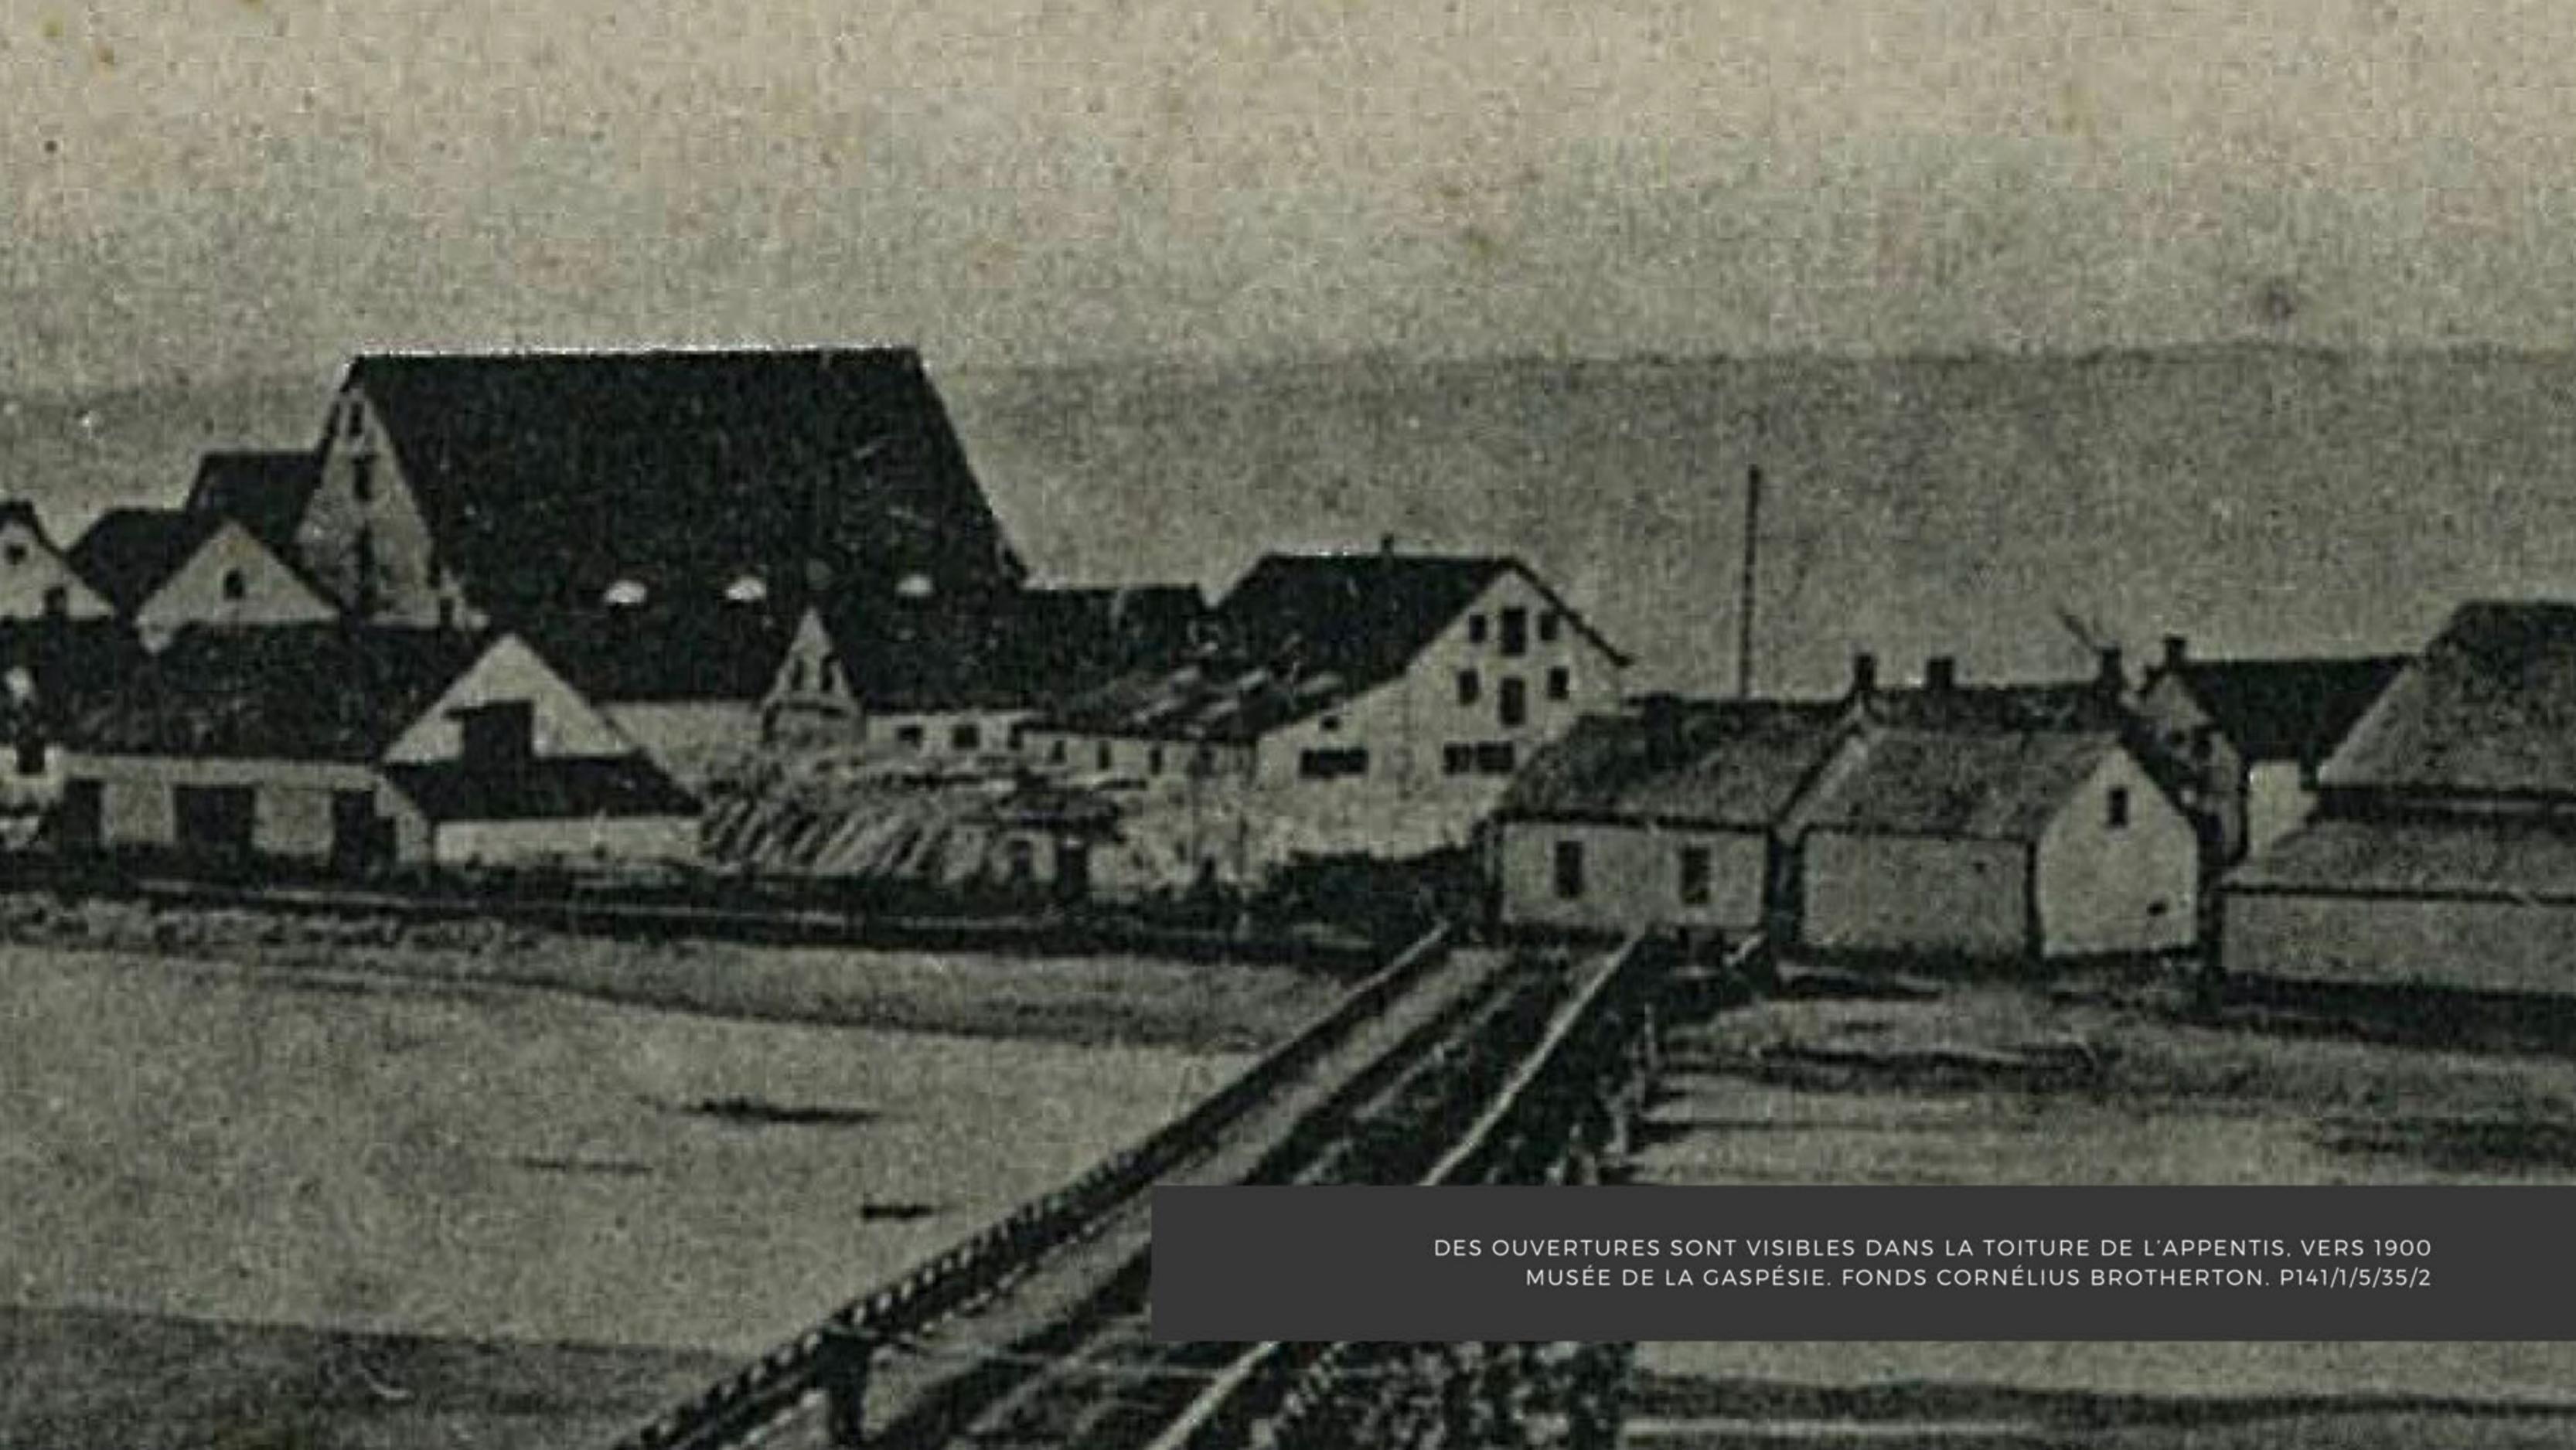
DES OUVERTURES SONT VISIBLES DANS LA TOITURE DE L'APPENTIS, VERS 1900
MUSÉE DE LA GASPÉSIE. FONDS CORNELIUS BROTHERTON. P141/1/5/35/2
