Charpenterie Charles Robin and Co.

SITE HISTORIQUE NATIONAL DE PASPÉBIAC
Par Jeannot Bourdages, conservateur

HISTOIRE
ARCHITECTURE
ICONOGRAPHIE

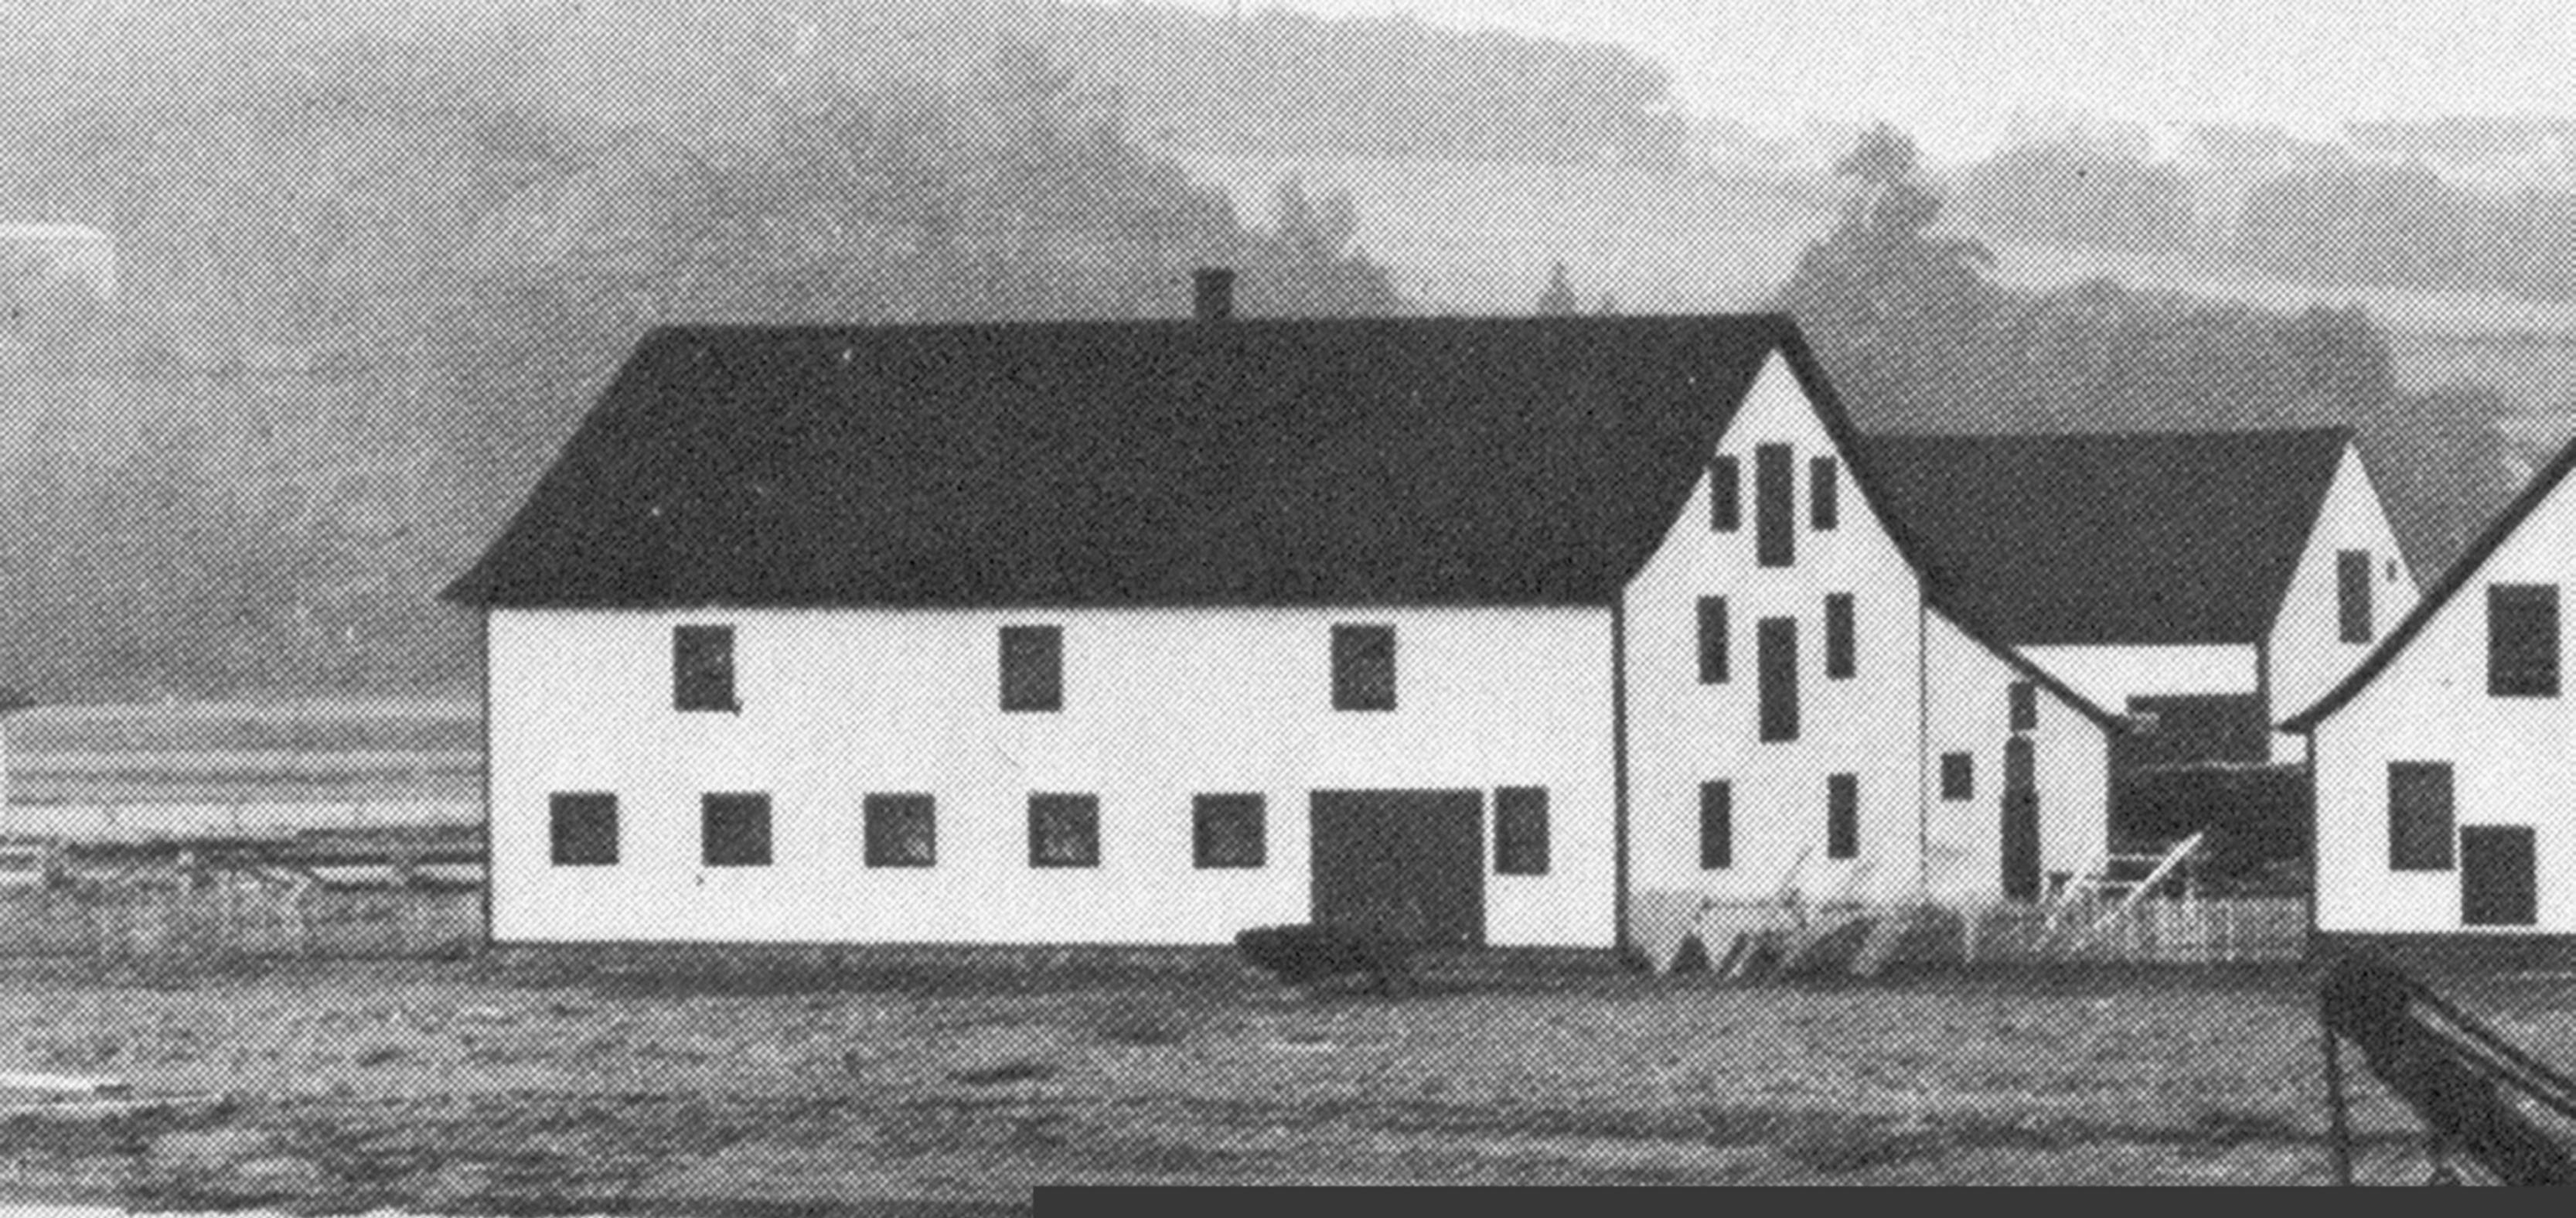
AJOUT D'UNE CHEMINÉE CENTRALE, VERS 1906
PHOTO: ISAAC ERB. ARCHIVES PROVINCIALES DU NOUVEAU-BRUNSWICK

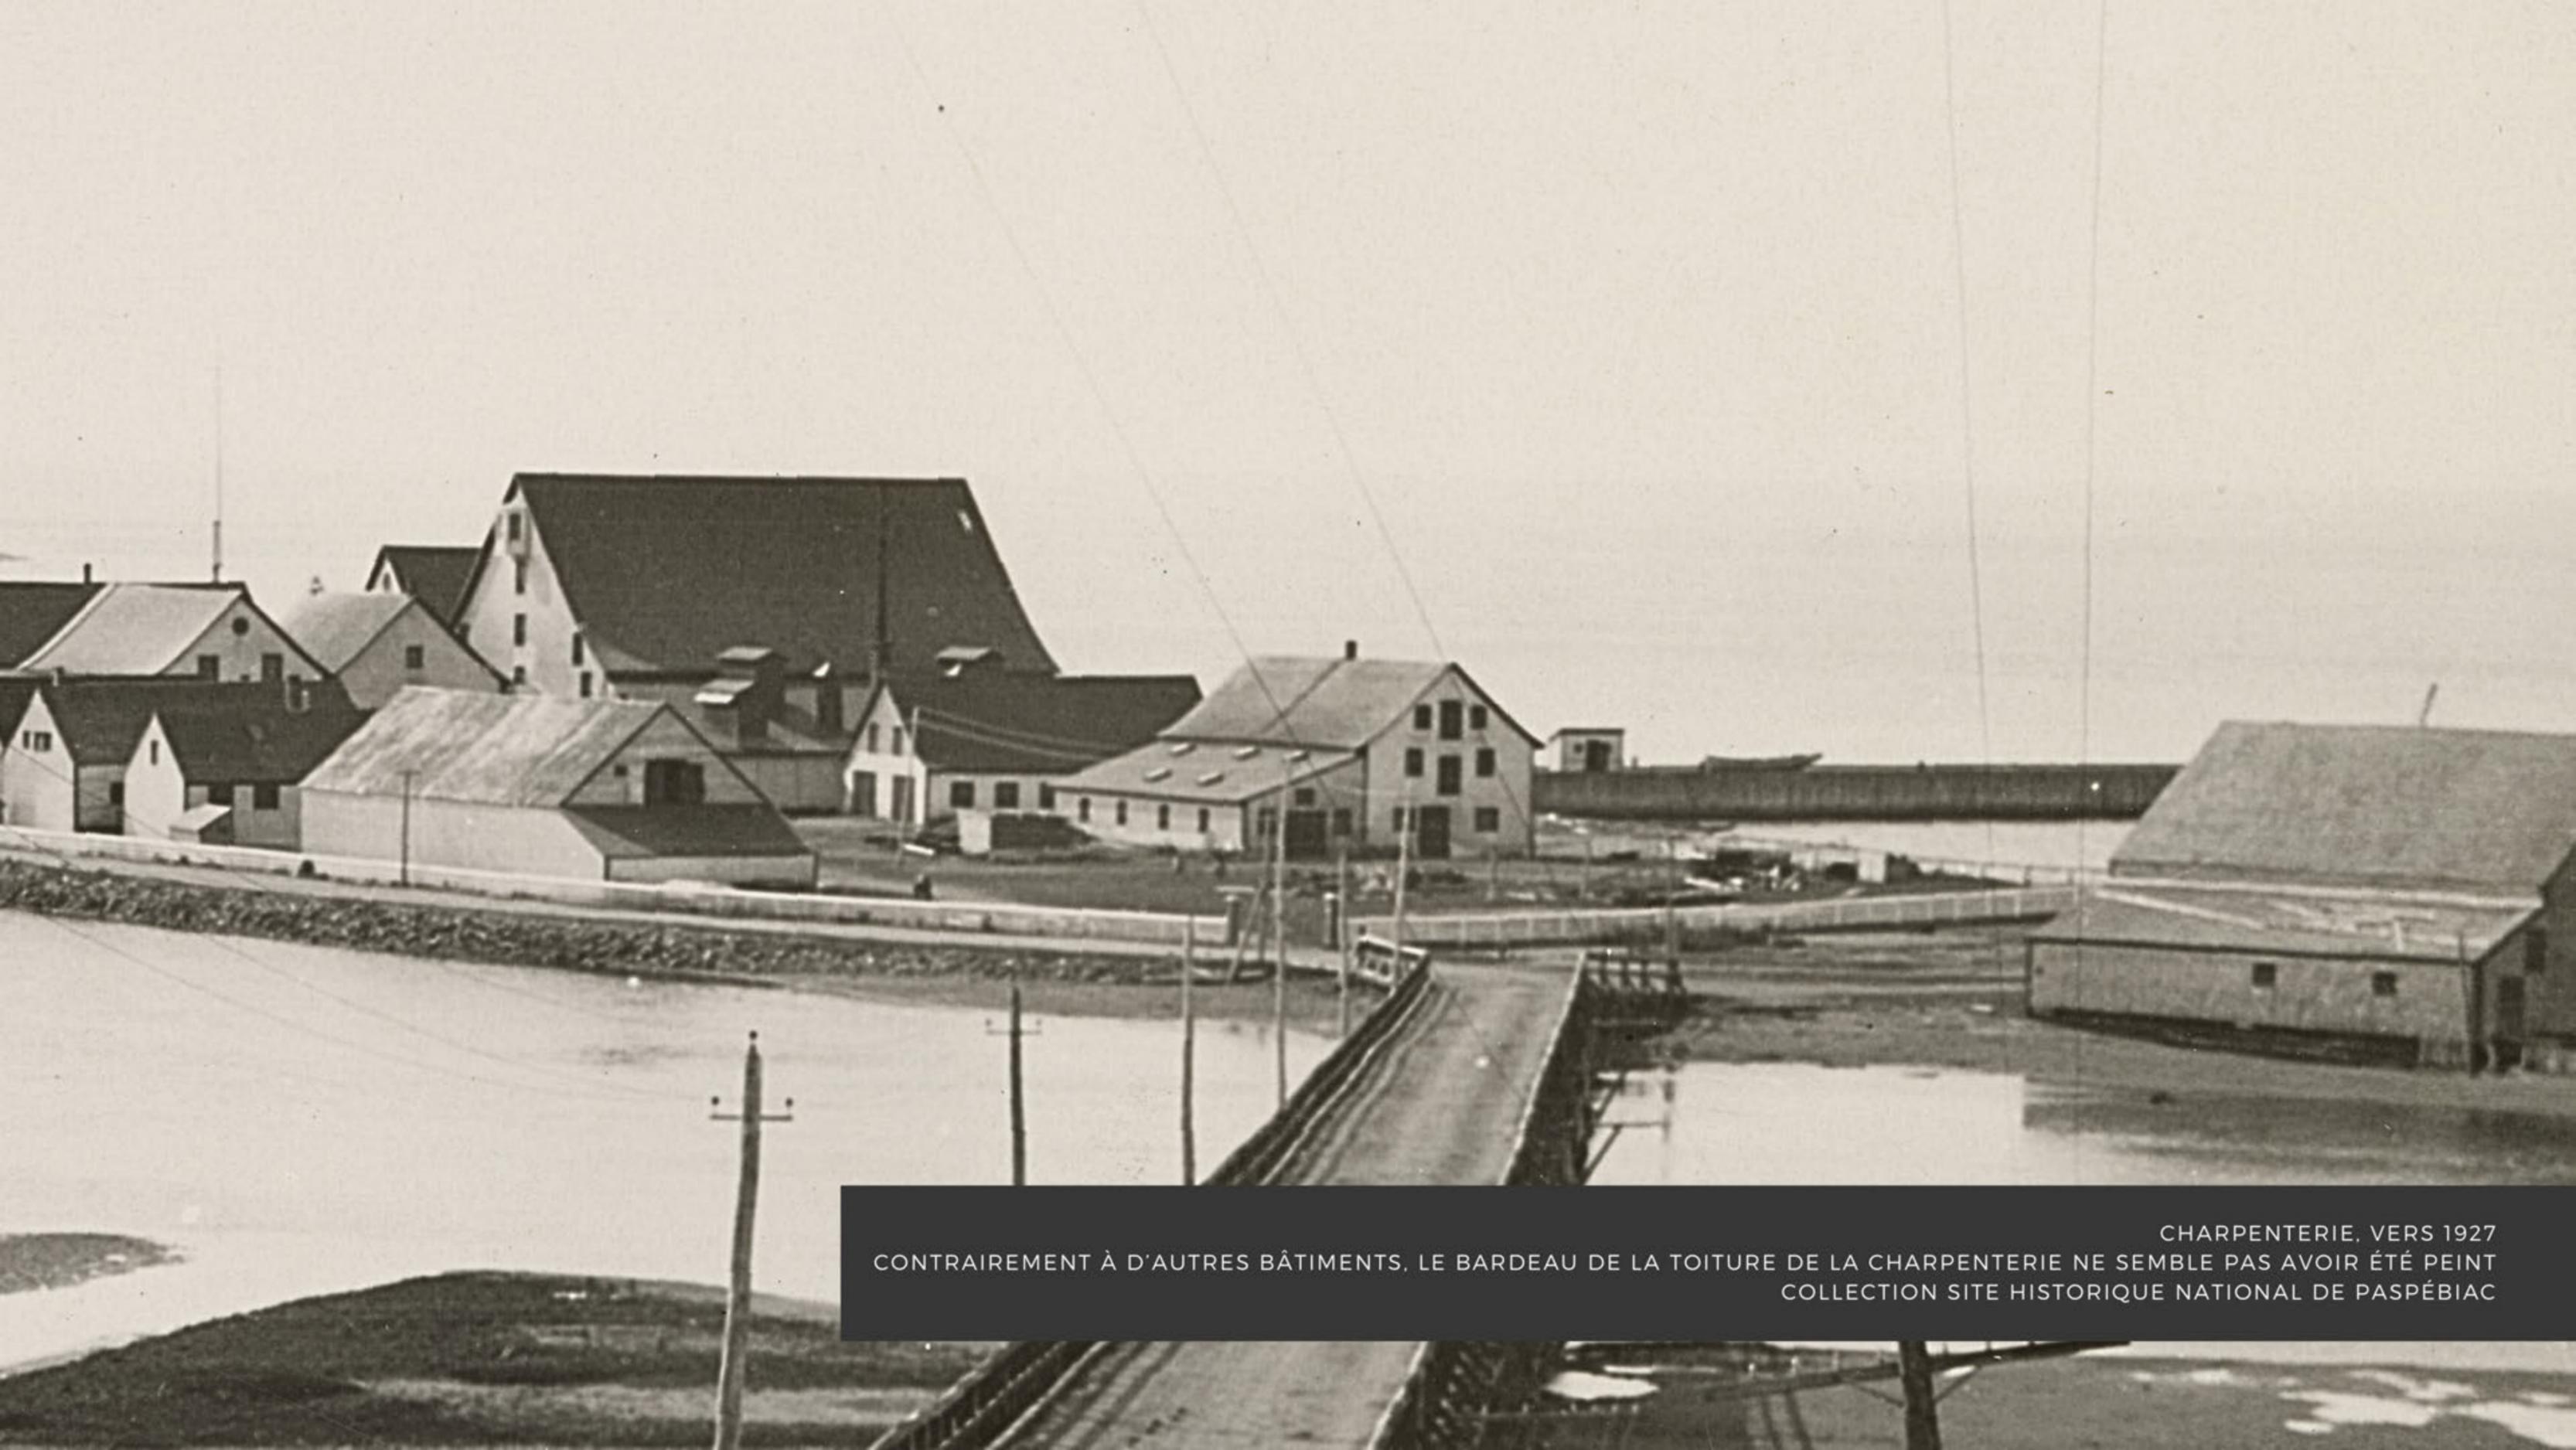
CHARPENTERIE, VERS 1927
CONTRAIREMENT À D'AUTRES BÂTIMENTS, LE BARDEAU DE LA TOITURE DE LA CHARPENTERIE NE SEMBLE PAS AVOIR ÉTÉ PEINT
COLLECTION SITE HISTORIQUE NATIONAL DE PASPÉBIAC

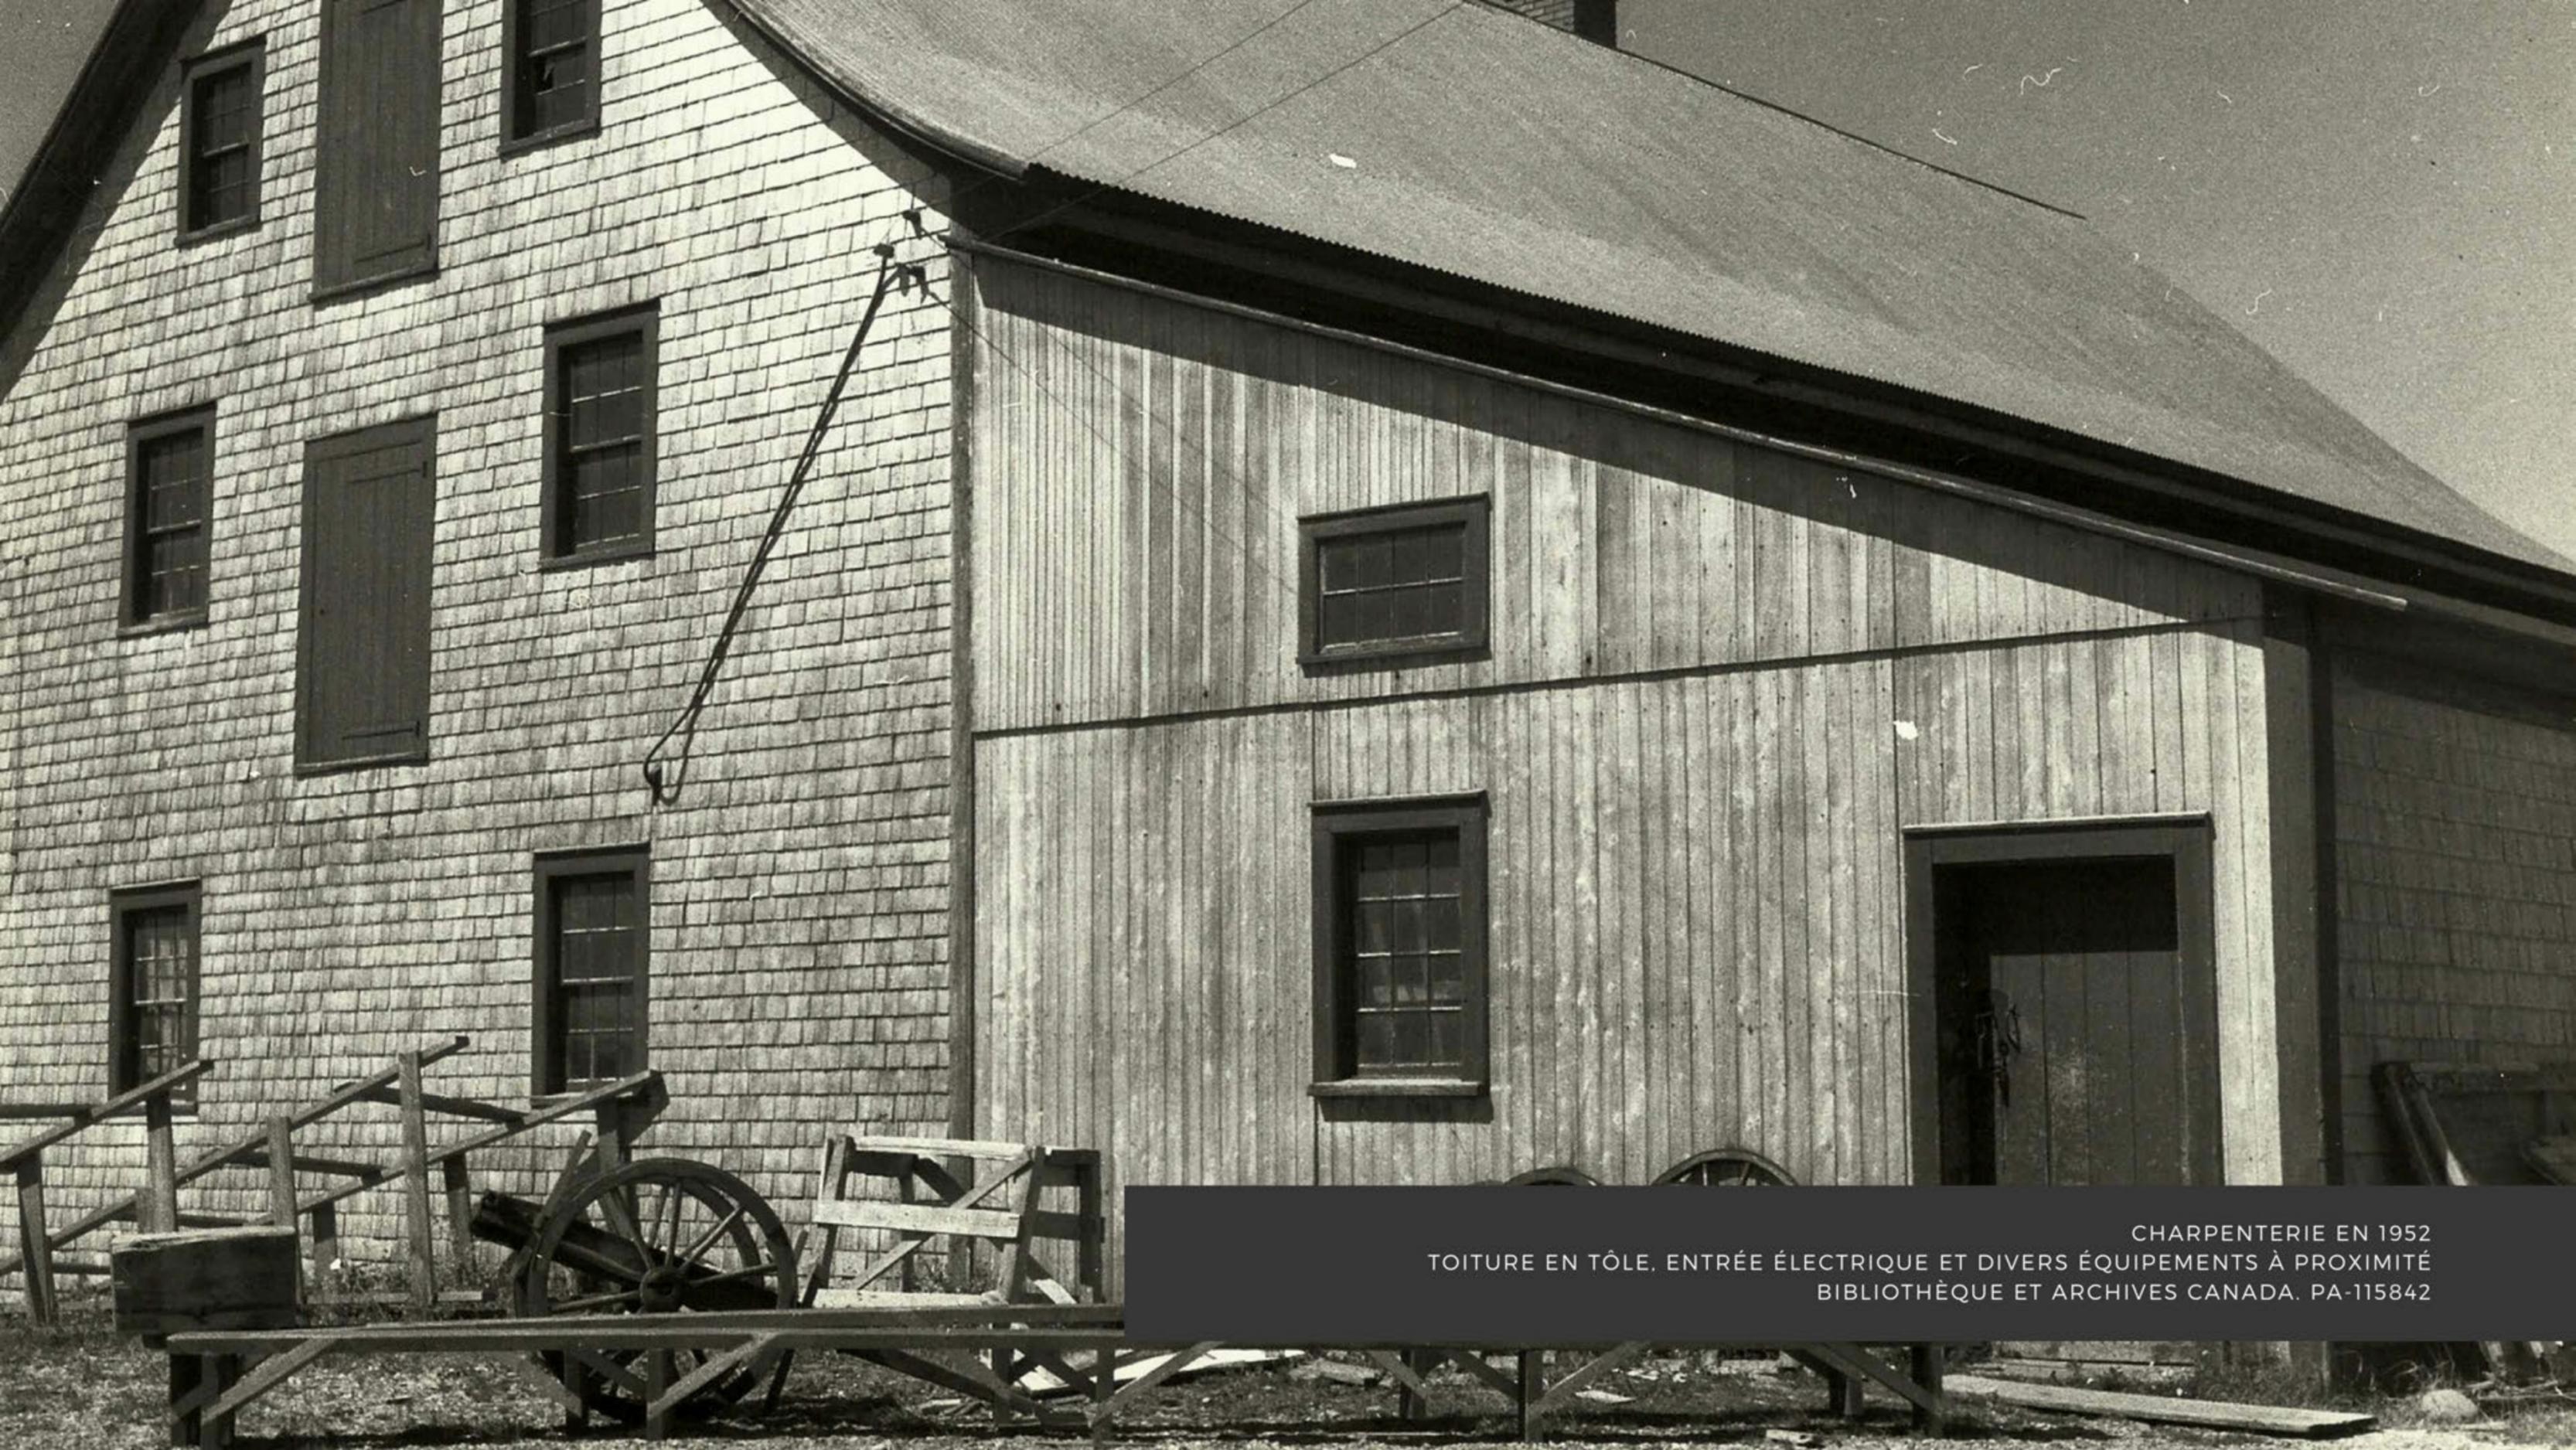
CHARPENTERIE EN 1952
TOITURE EN TÔLE. ENTRÉE ÉLECTRIQUE ET DIVERS ÉQUIPEMENTS À PROXIMITÉ
BIBLIOTHÈQUE ET ARCHIVES CANADA. PA-115842

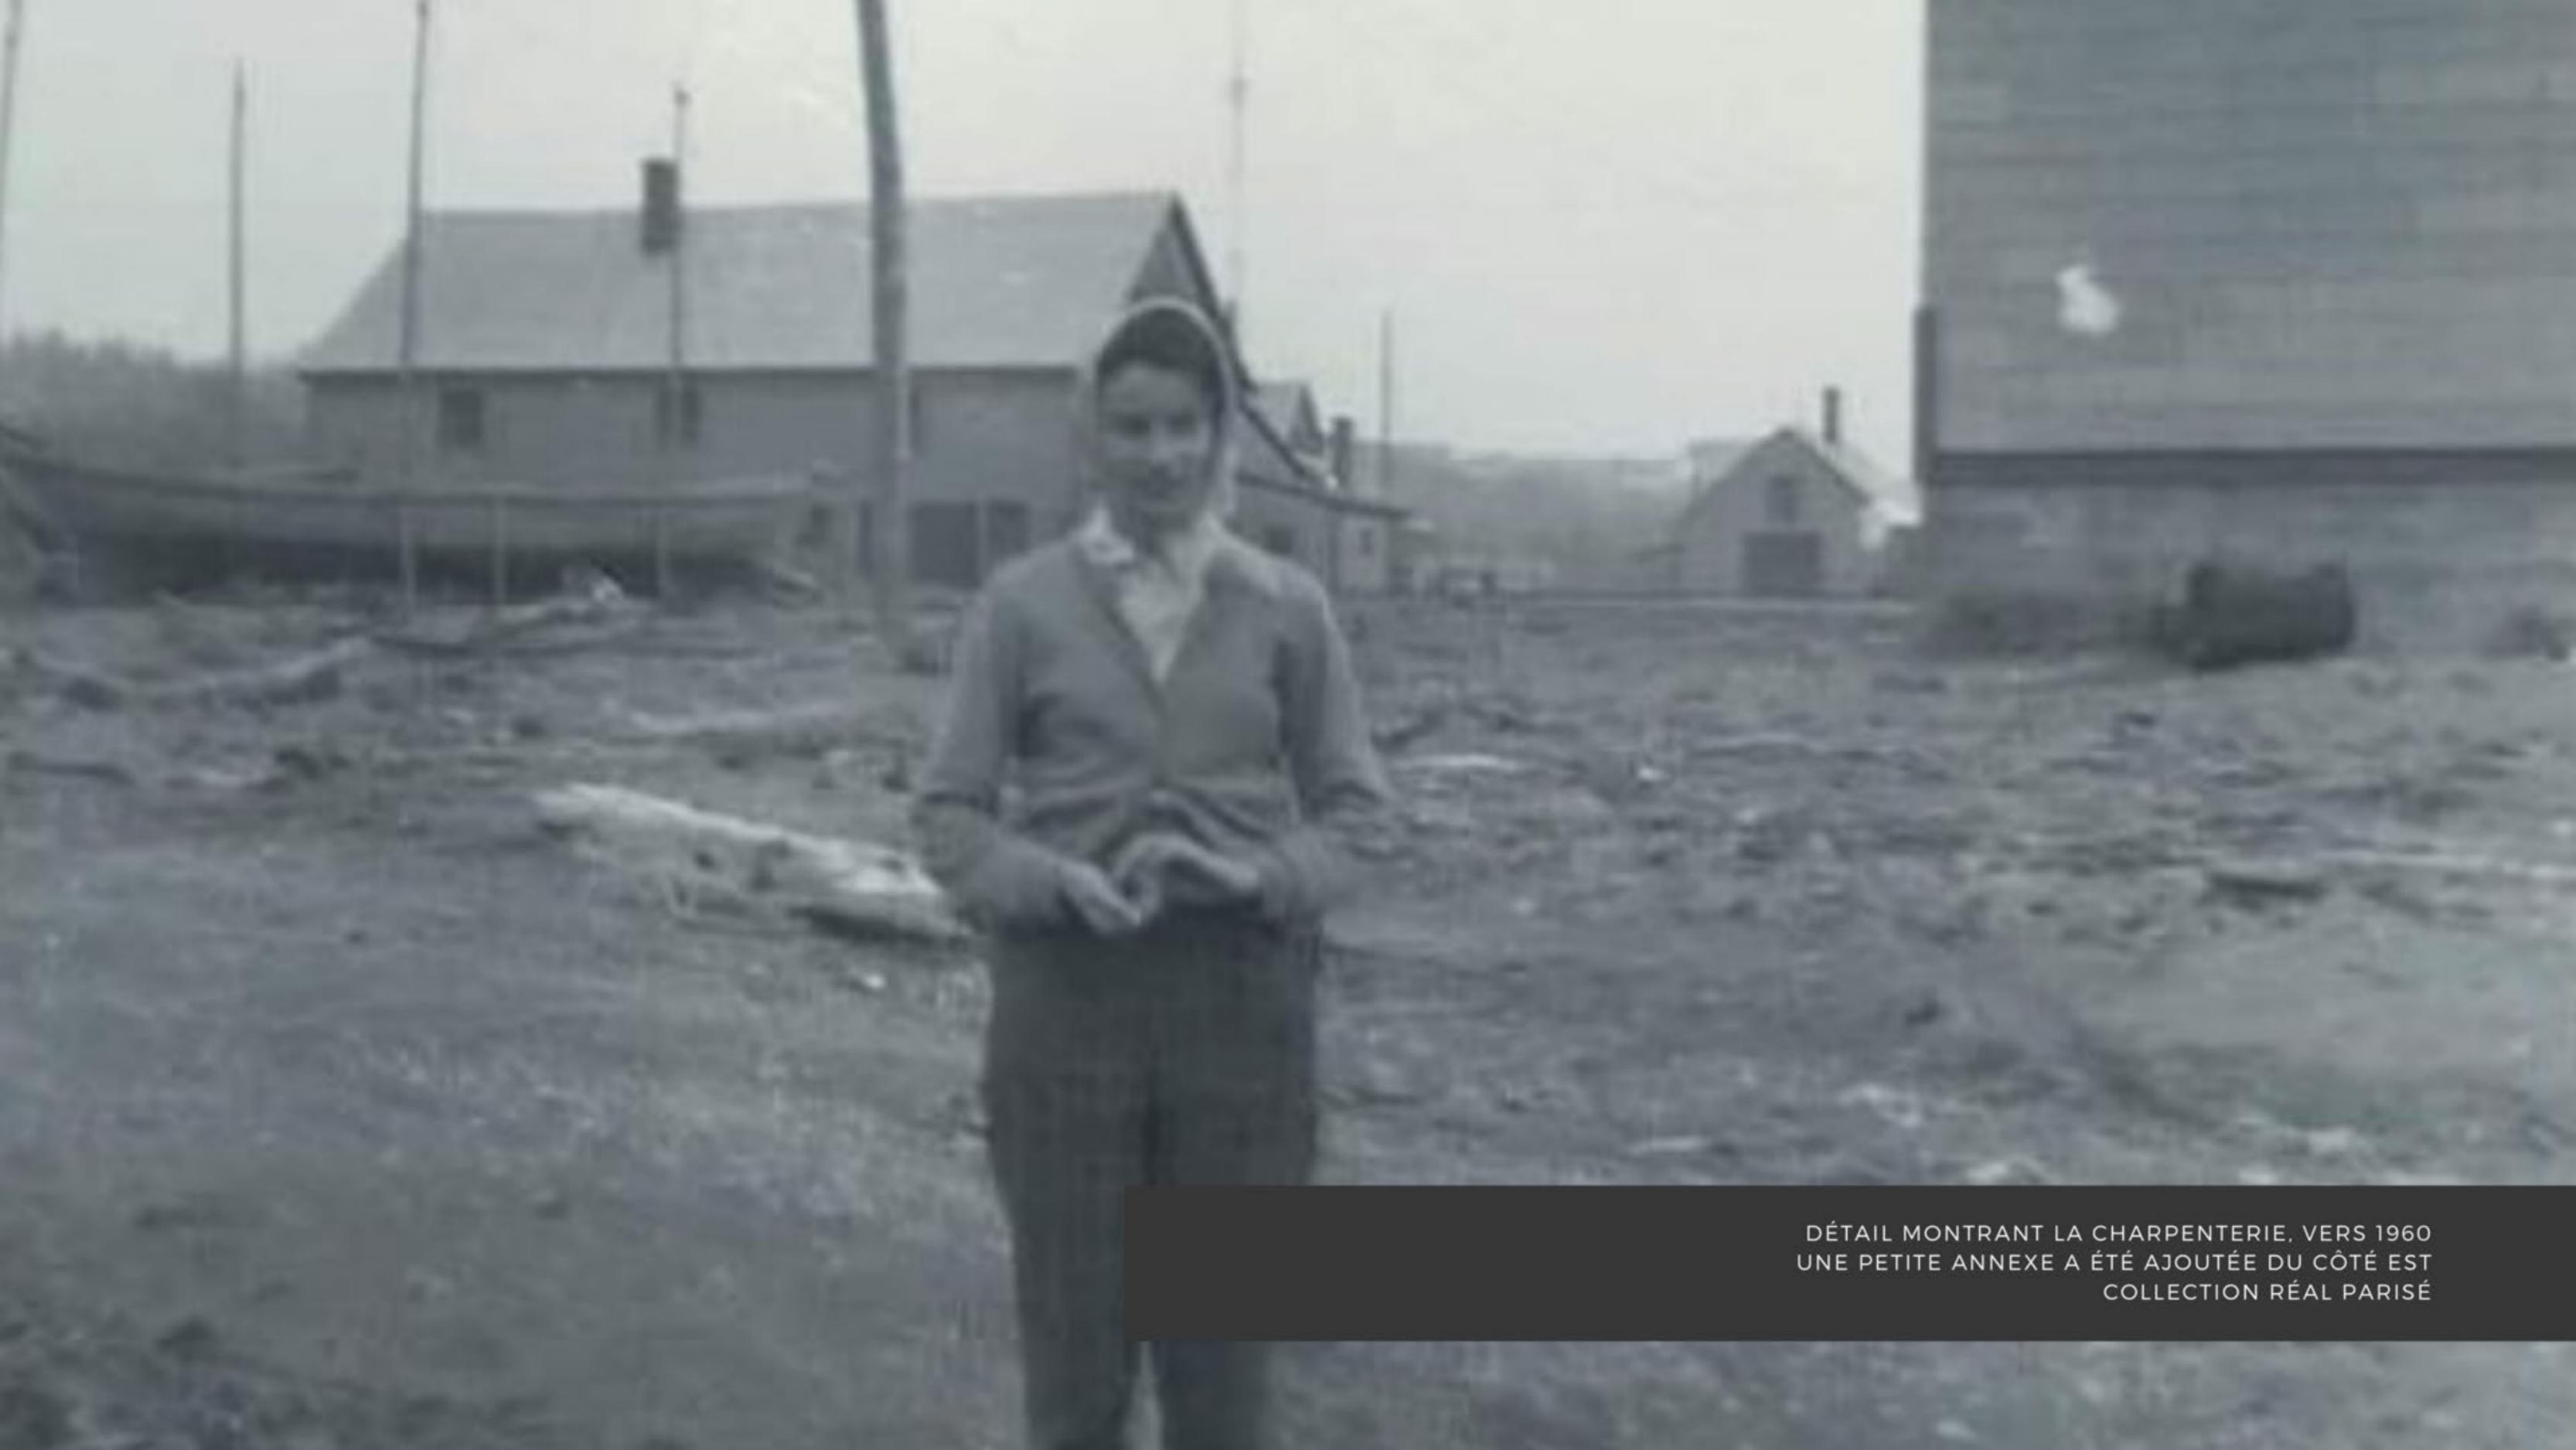
DÉTAIL MONTRANT LA CHARPENTERIE, VERS 1960
UNE PETITE ANNEXE A ÉTÉ AJOUTÉE DU CÔTÉ EST
COLLECTION RÉAL PARISÉ

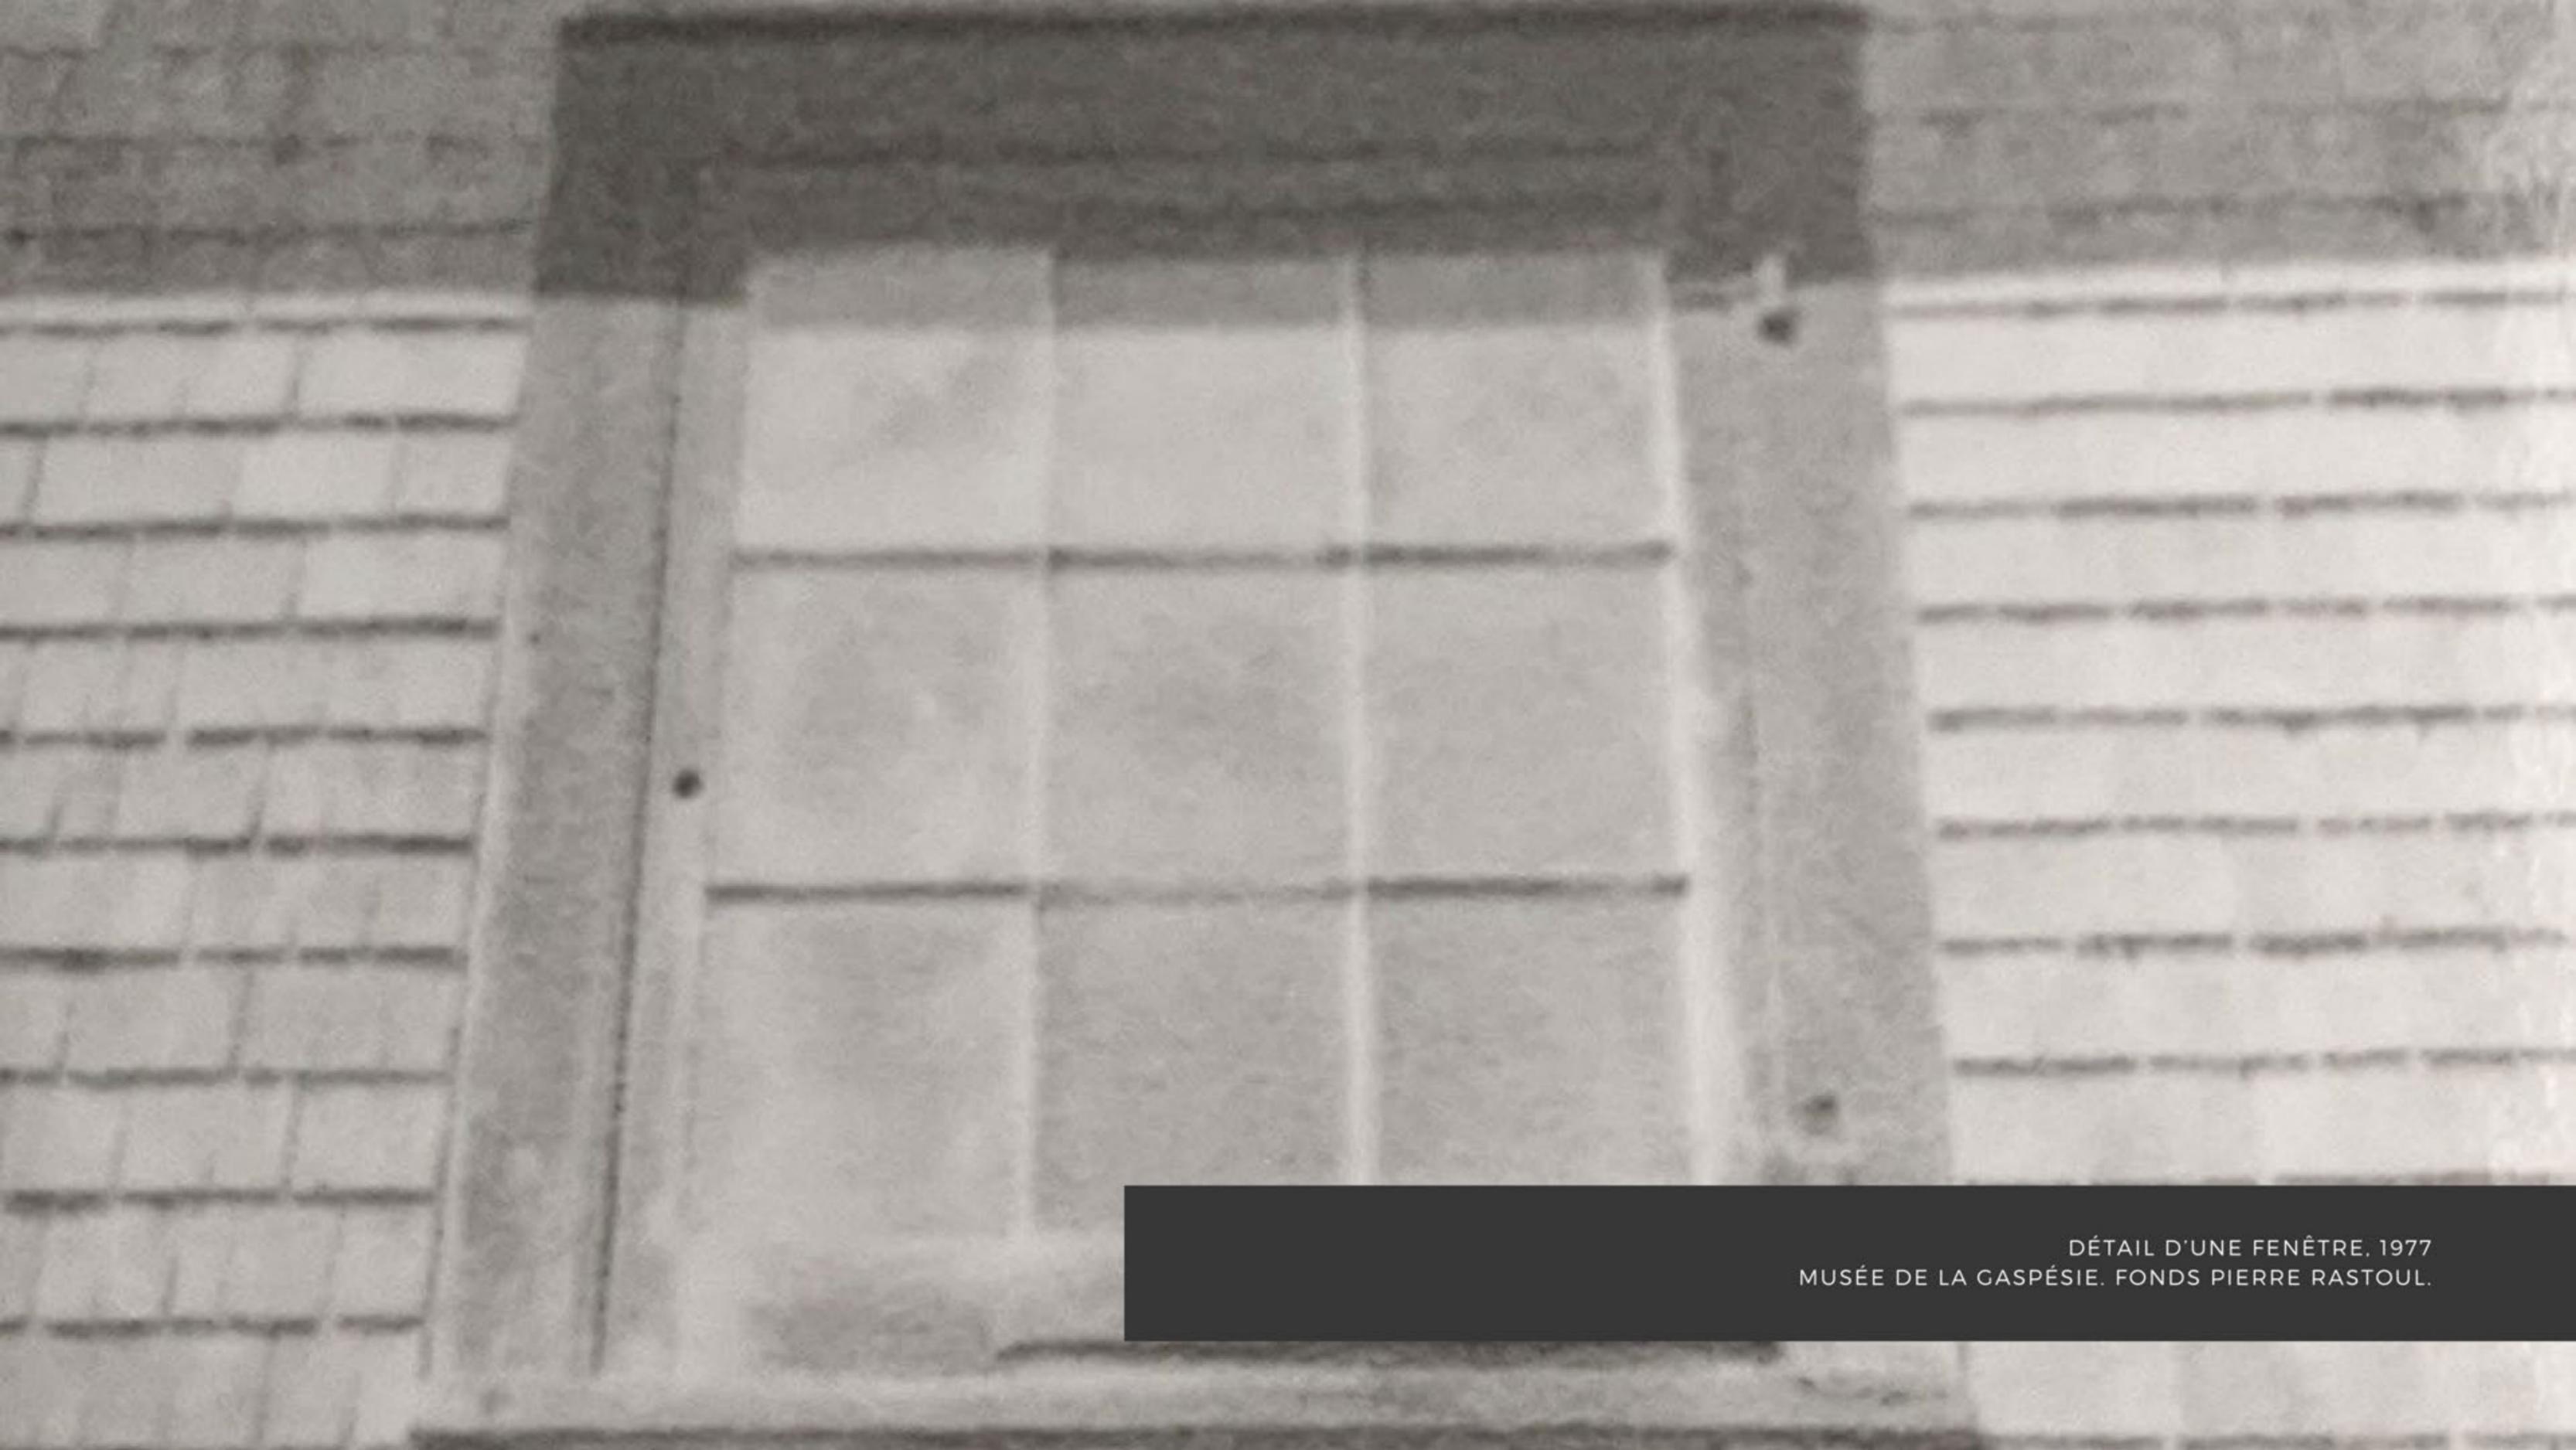
DÉTAIL D'UNE FENÊTRE, 1977
MUSÉE DE LA GASPÉSIE. FONDS PIERRE RASTOUL.

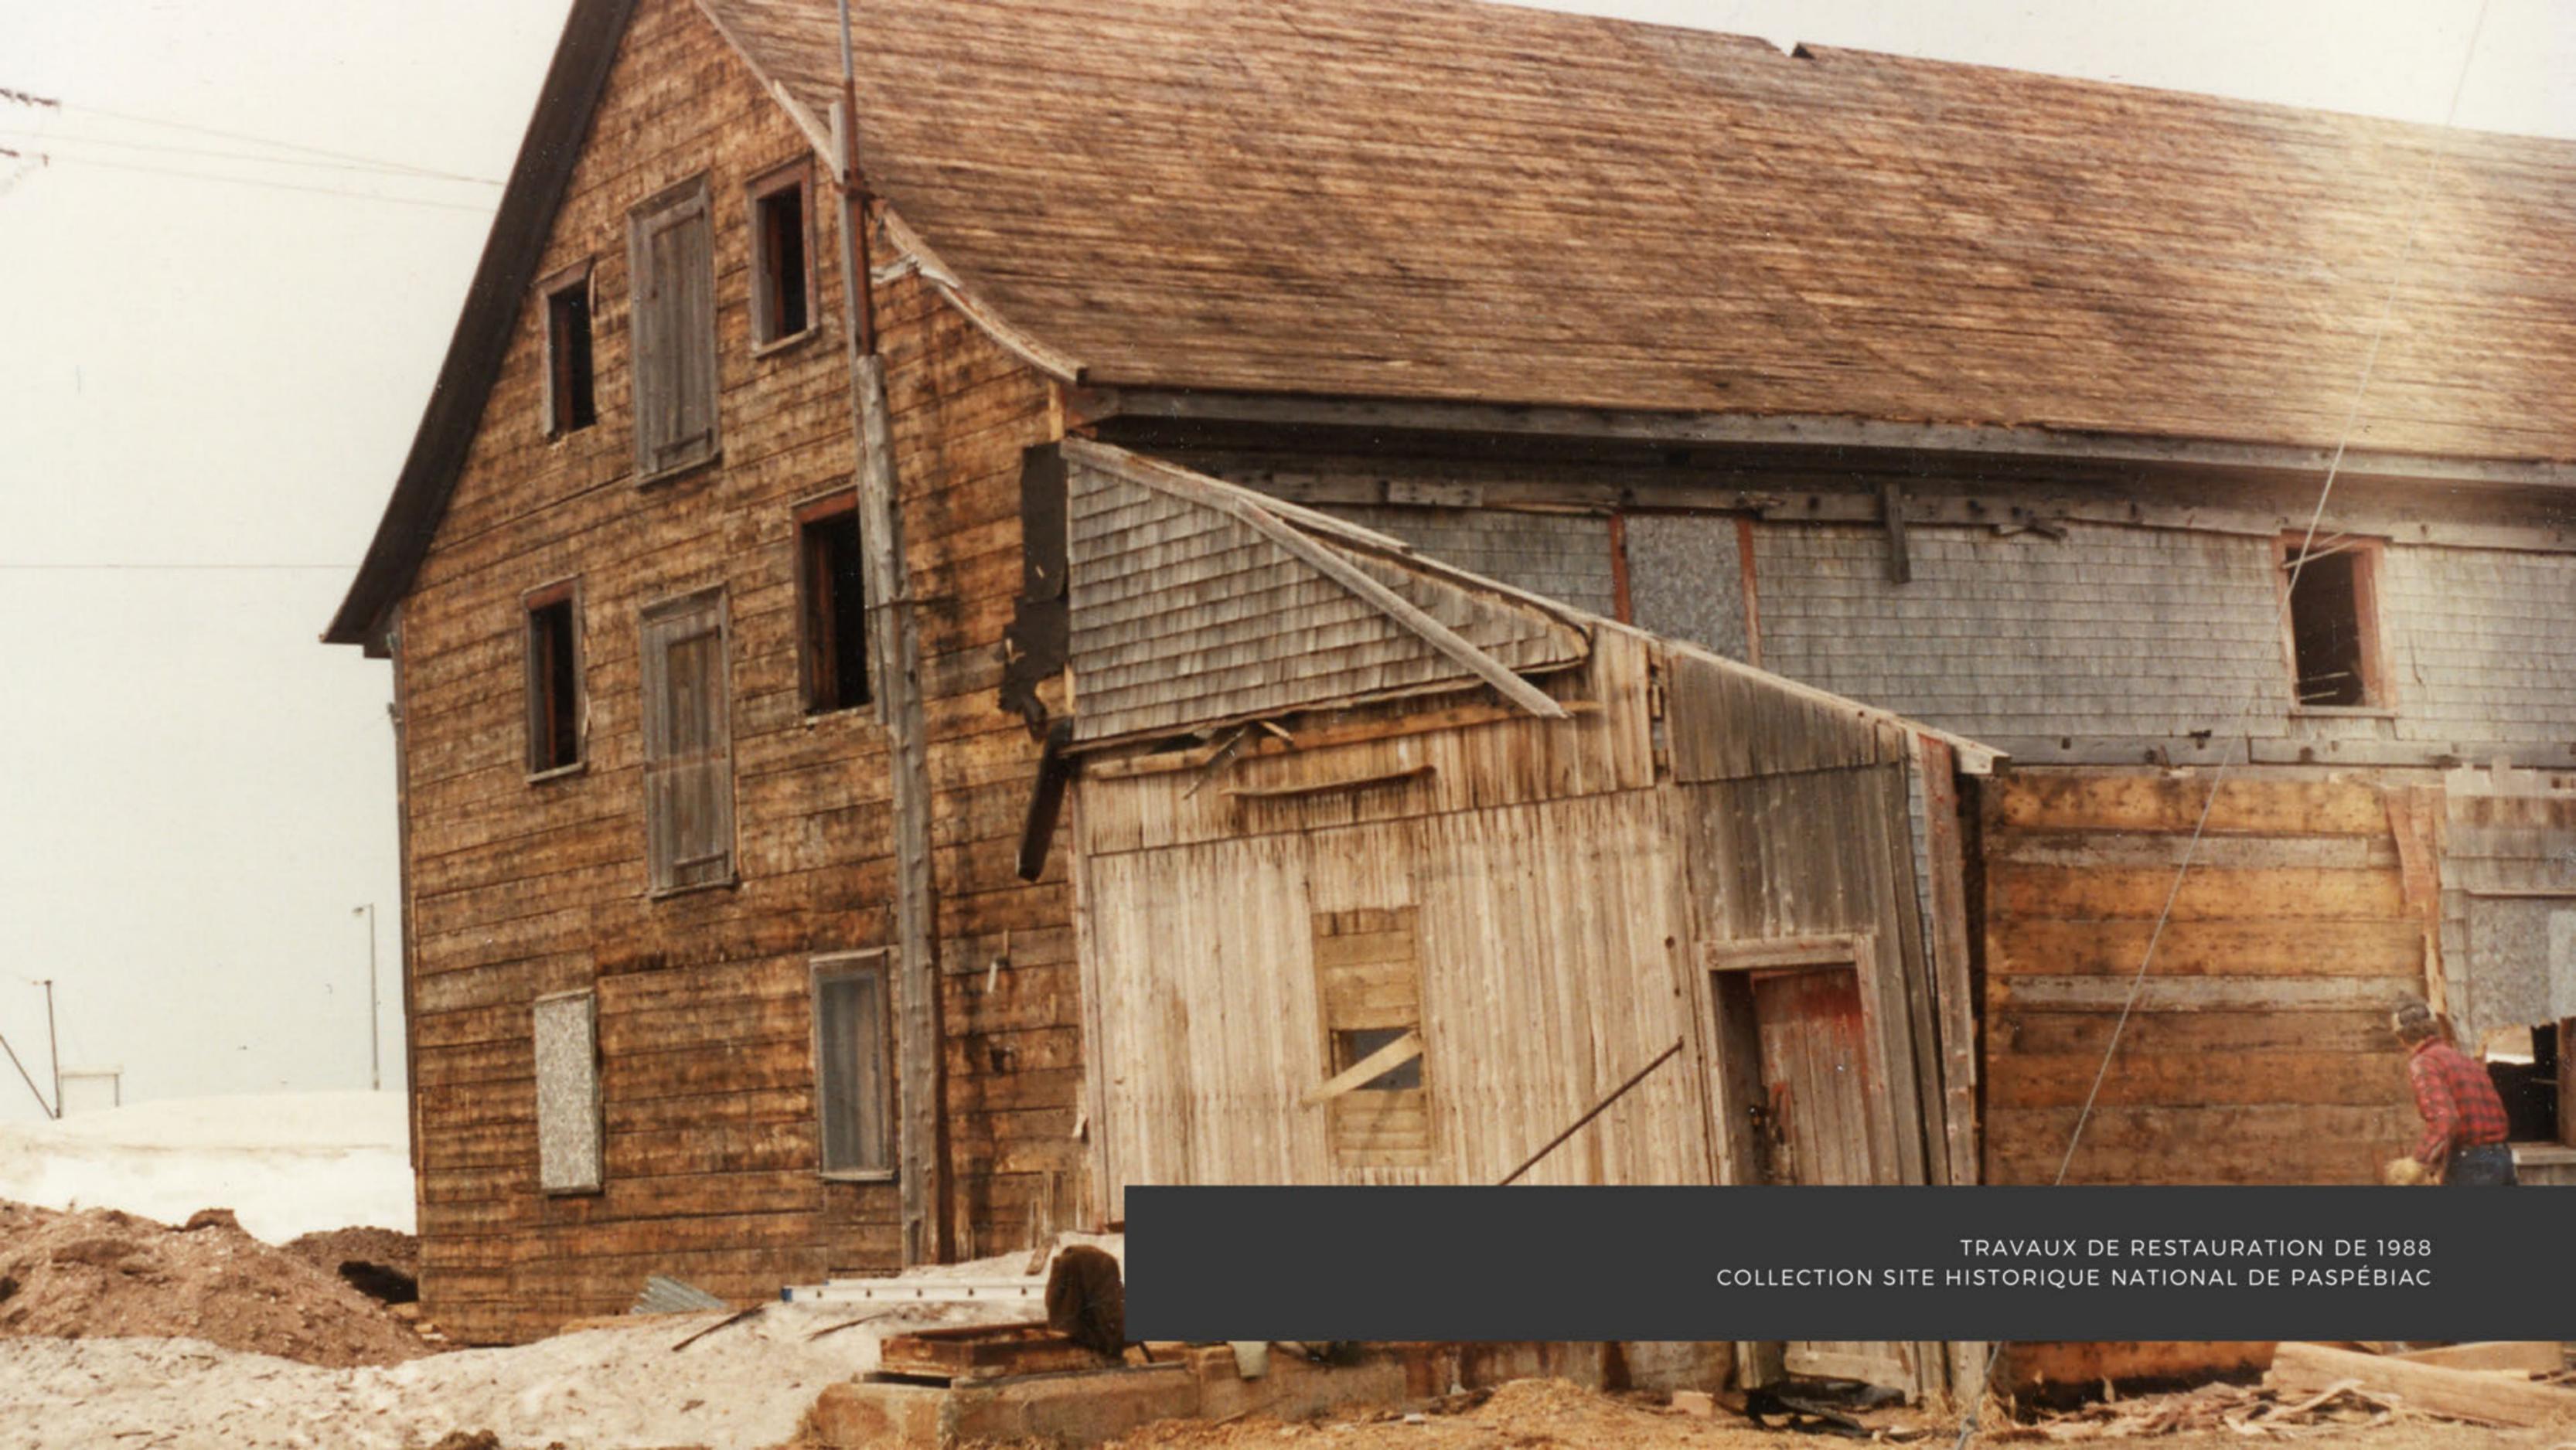
TRAVAUX DE RESTAURATION DE 1988
COLLECTION SITE HISTORIQUE NATIONAL DE PASPÉBIAC

Travaux de restauration (GID Design et Émile Gilbert, architecte): reconstruction de l'appentis, changement des portes et fenêtres, remplacement complet du bardeau (murs et toiture), reconstitution des aérateurs de toit, etc.
