Charpenterie Charles Robin and Co.

SITE HISTORIQUE NATIONAL DE PASPÉBIAC
Par Jeannot Bourdages, conservateur

HISTOIRE
ARCHITECTURE
ICONOGRAPHIE

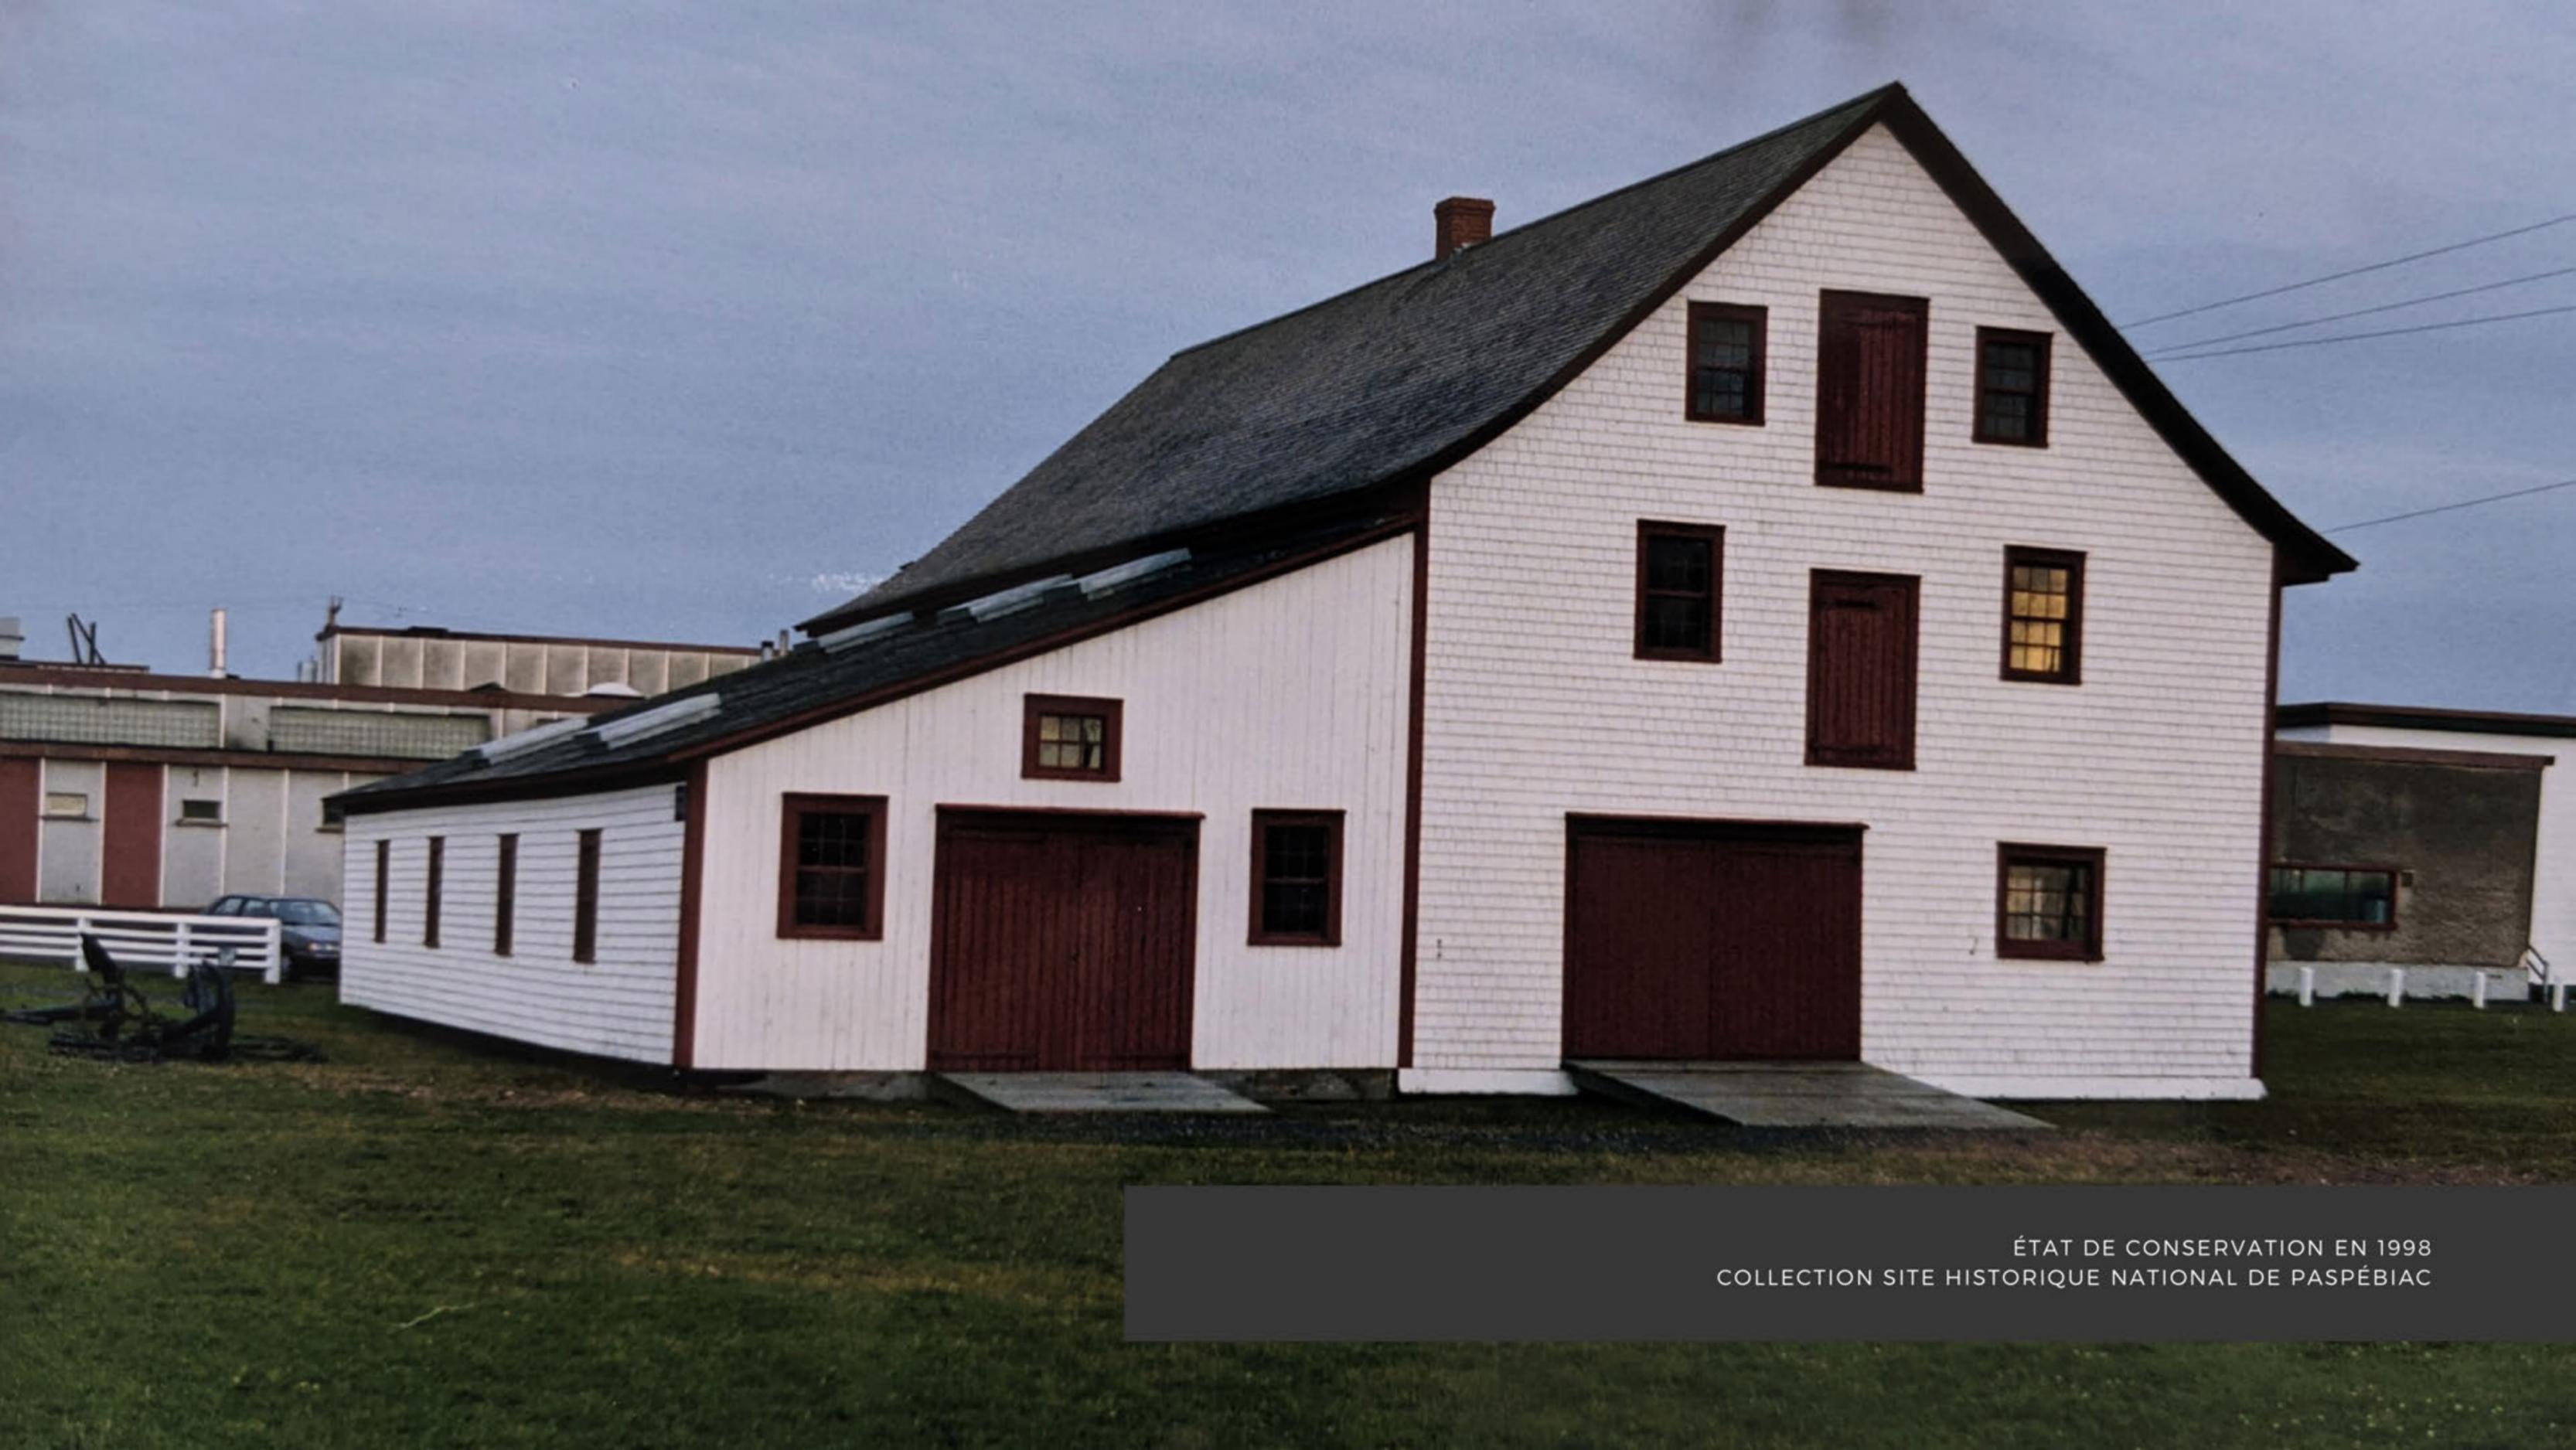
ÉTAT DE CONSERVATION EN 1998
COLLECTION SITE HISTORIQUE NATIONAL DE PASPÉBIAC

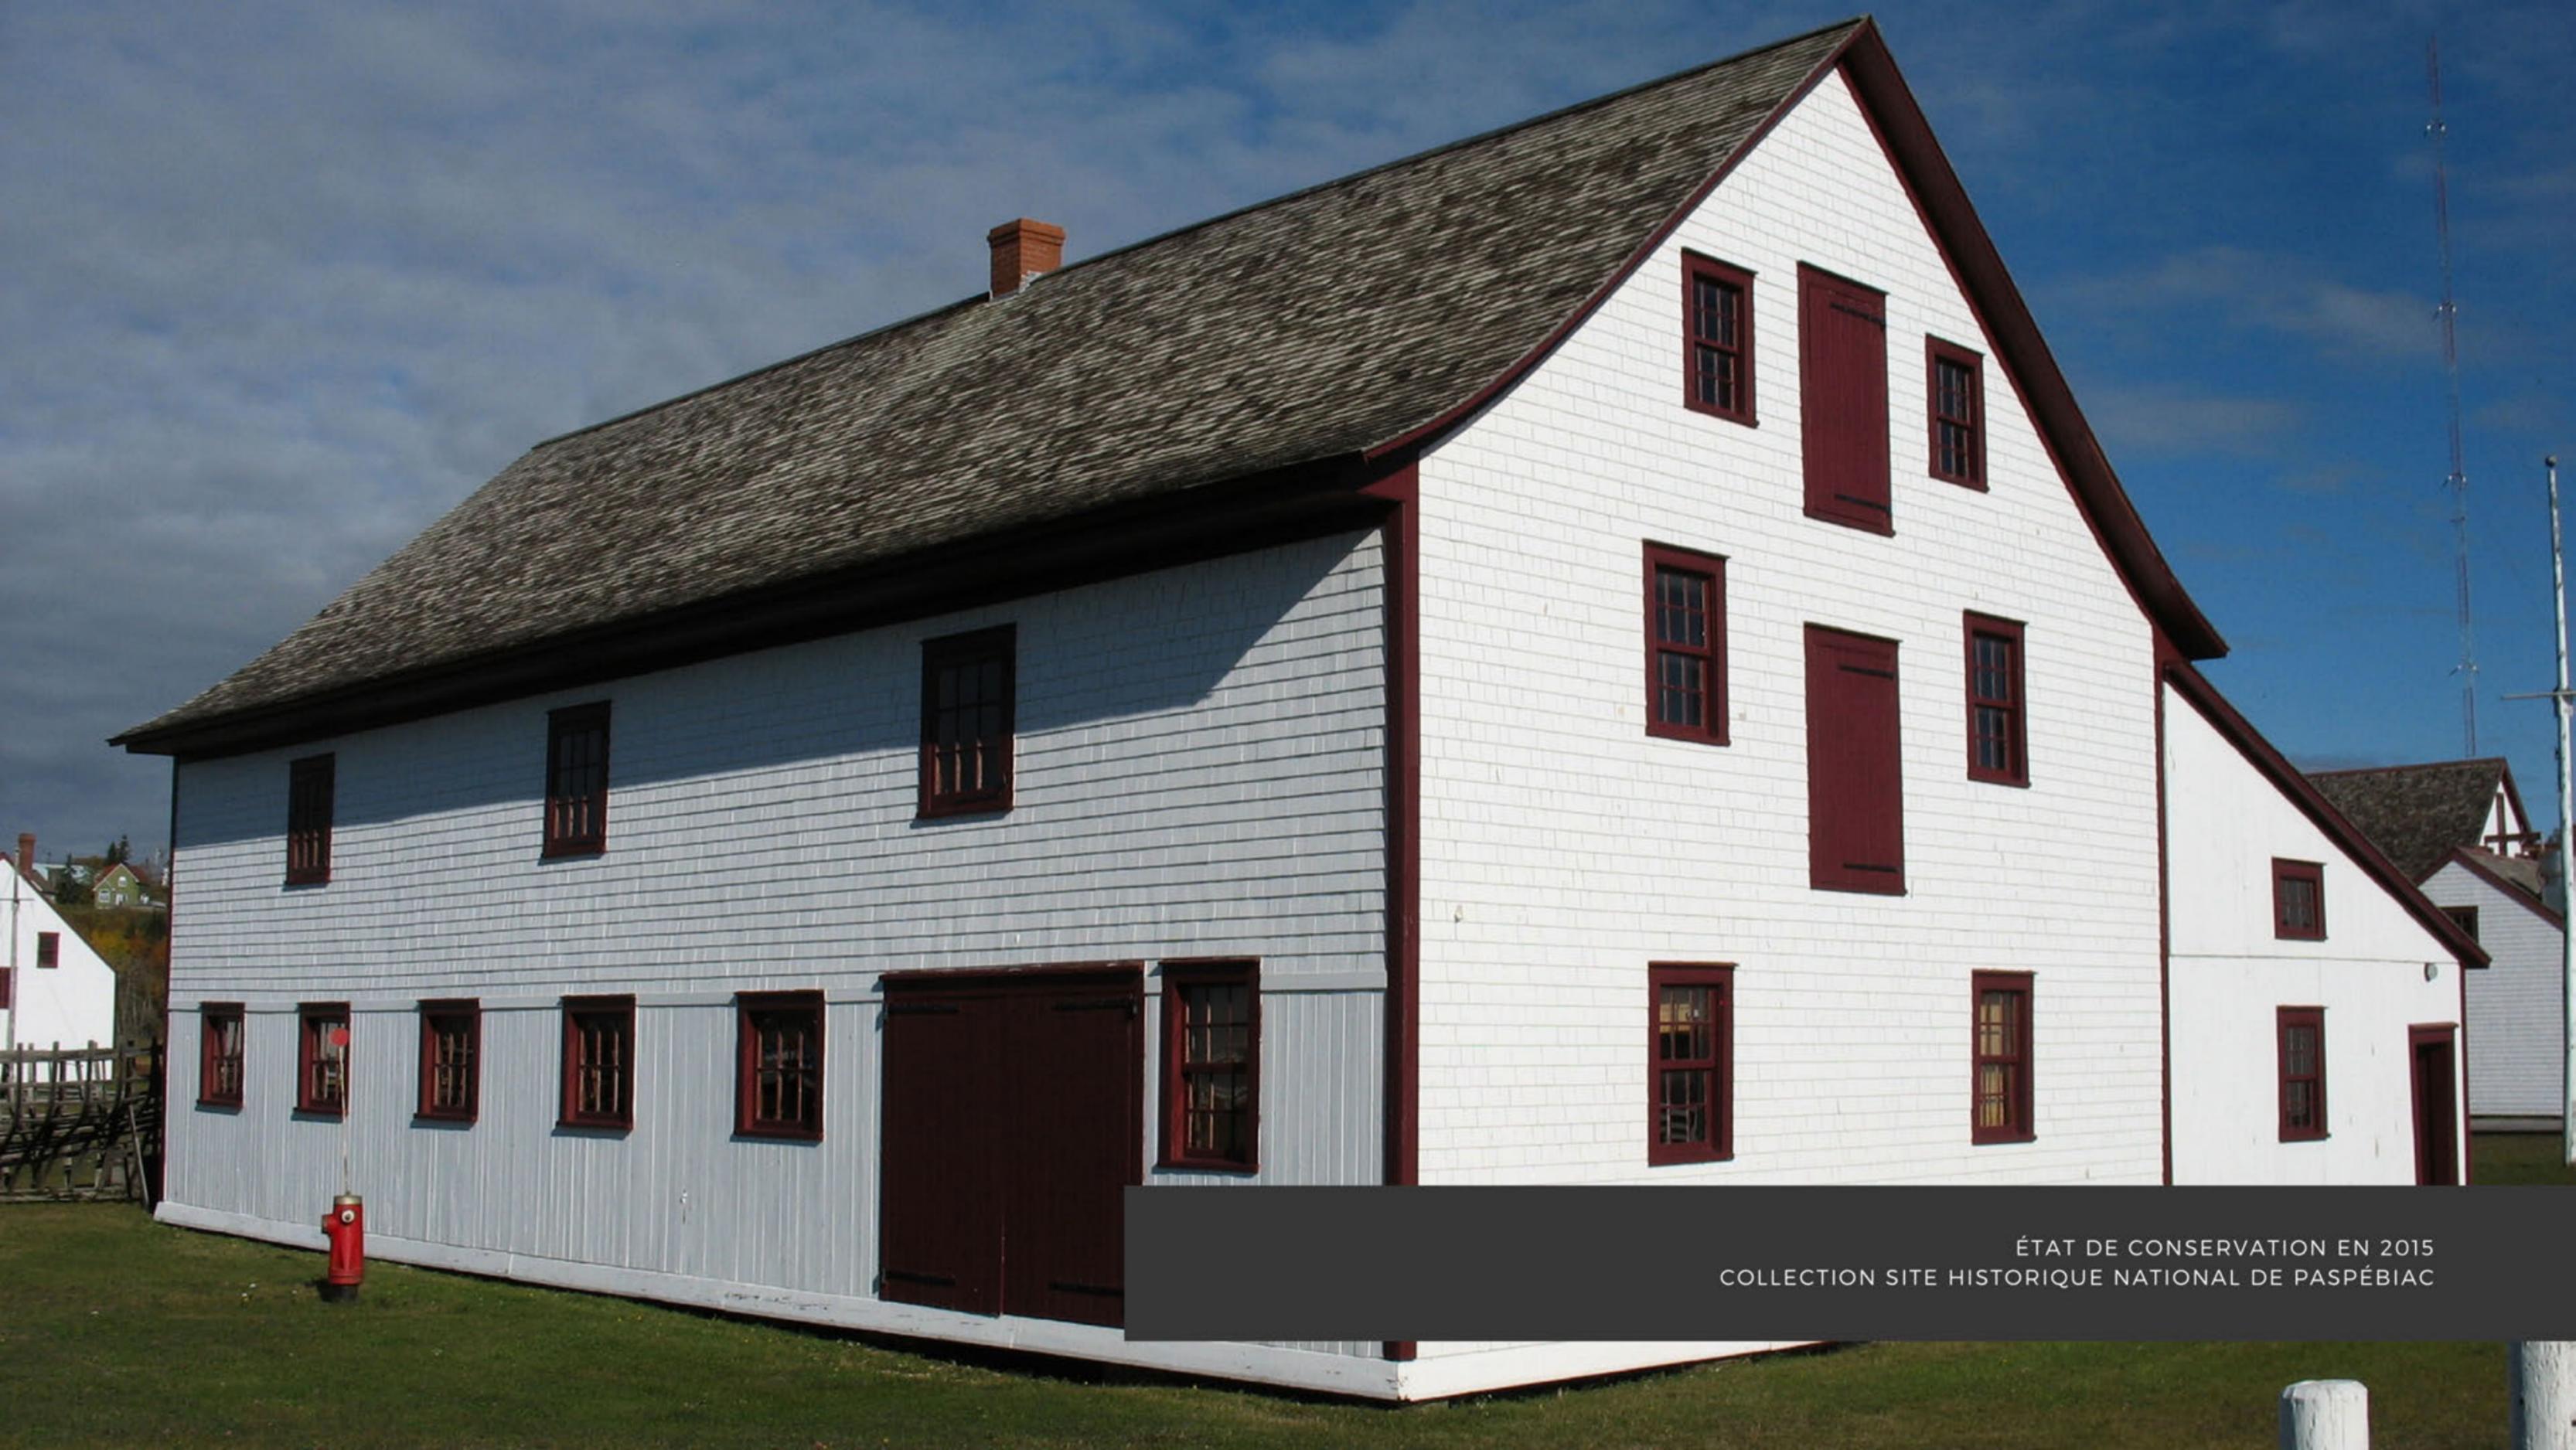
ÉTAT DE CONSERVATION EN 2015
COLLECTION SITE HISTORIQUE NATIONAL DE PASPÉBIAC

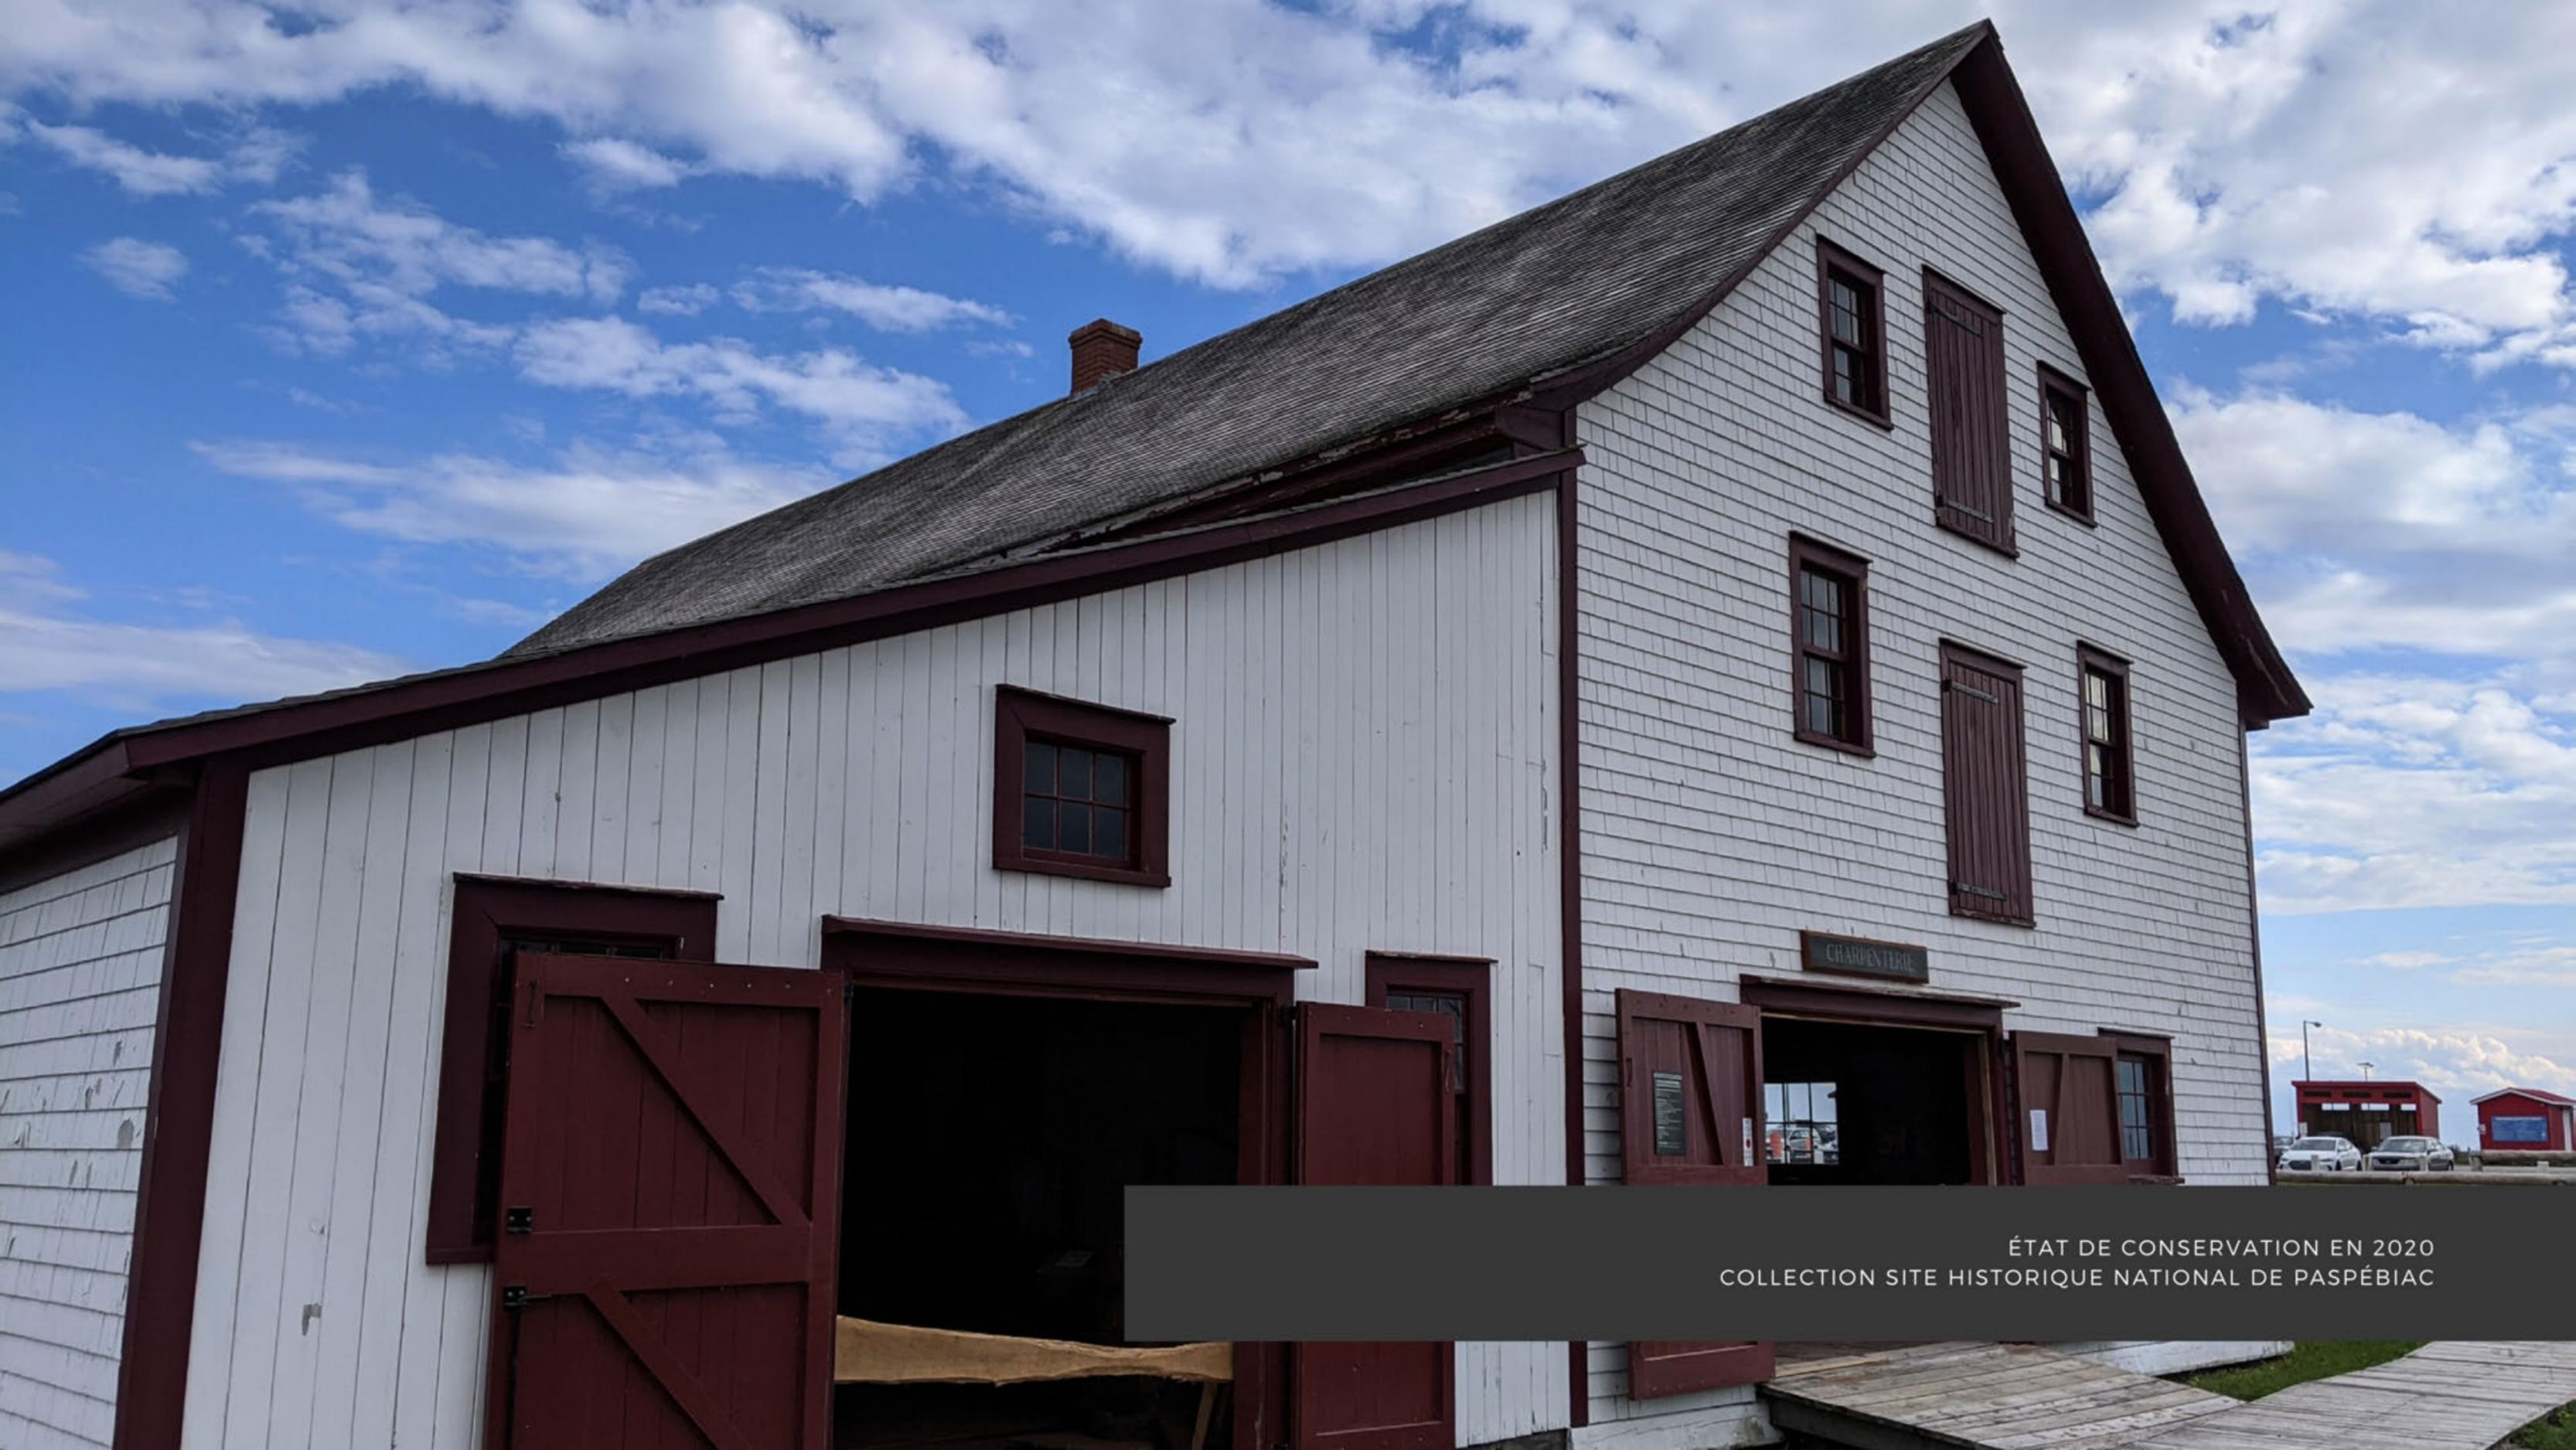
ÉTAT DE CONSERVATION EN 2020
COLLECTION SITE HISTORIQUE NATIONAL DE PASPÉBIAC
