# Entrepôt à morue LeBoutillier Brothers

**SITE HISTORIQUE NATIONAL DE PASPÉBIAC**  
Par Jeannot Bourdages, conservateur

HISTOIRE  
ARCHITECTURE  
ICONOGRAPHIE

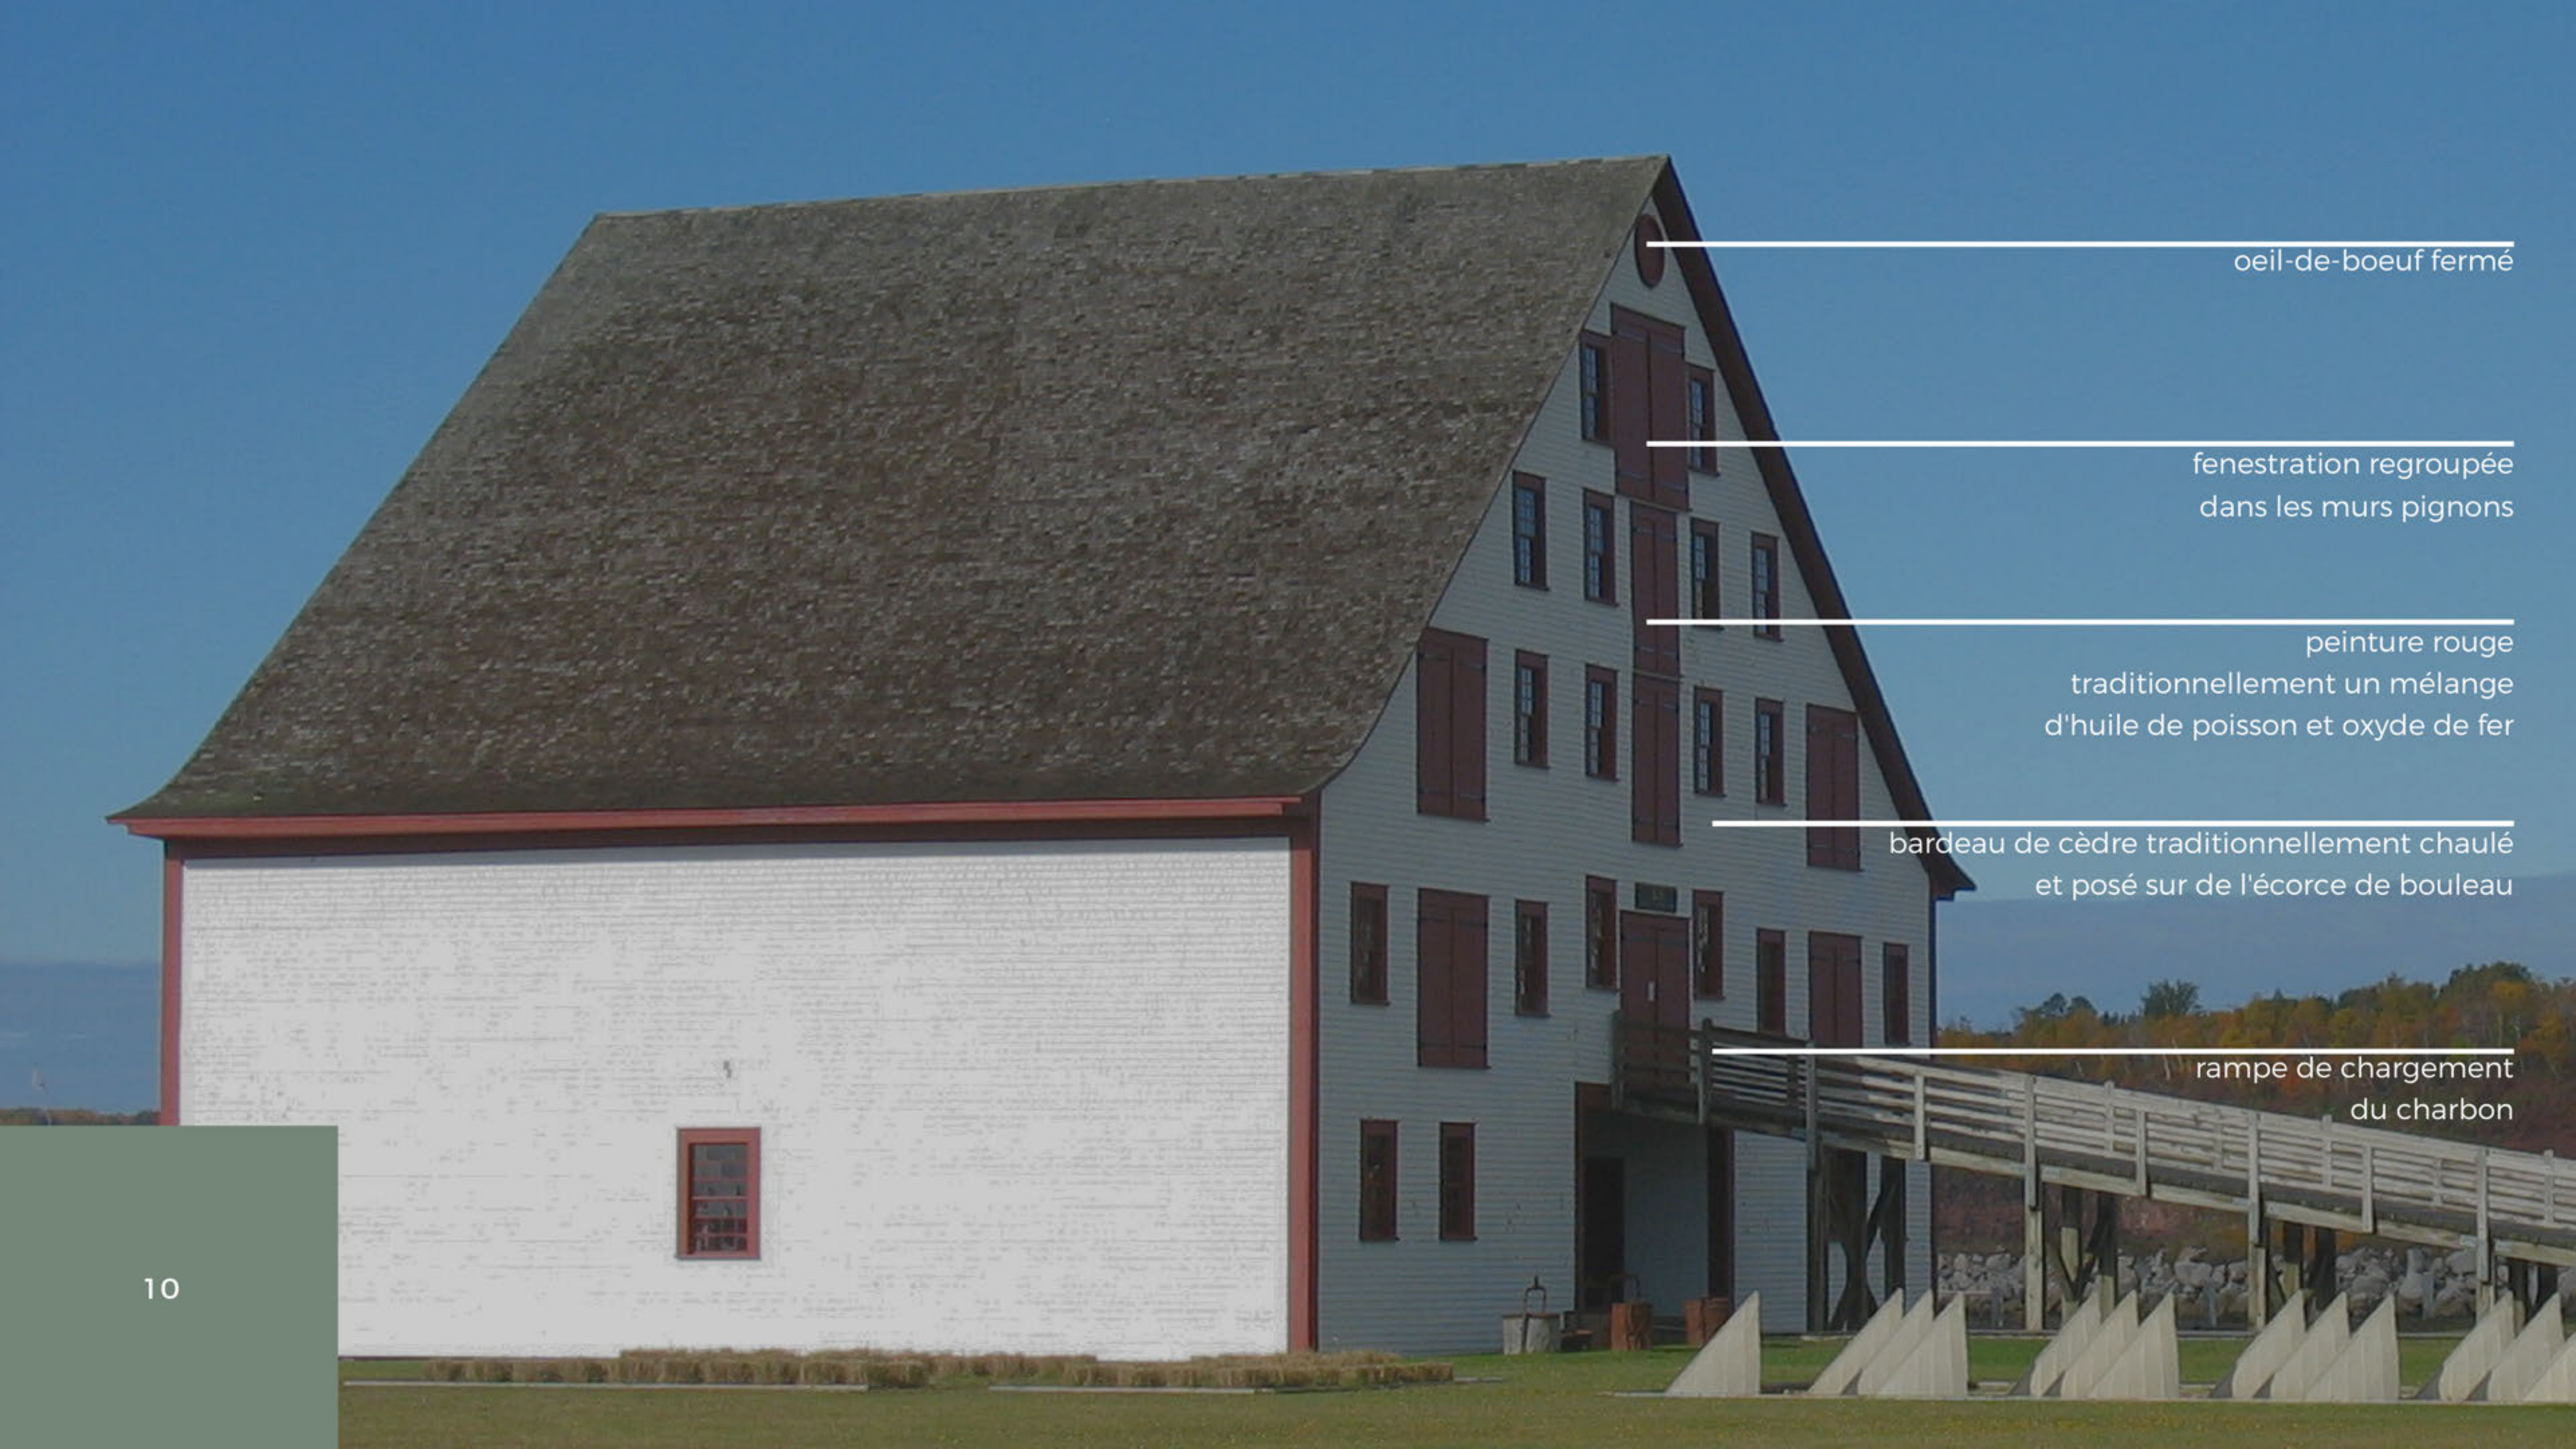
cinq étages et demi (18,65 mètres)

En bois, c'est l'un des plus grands bâtiments de pêche jamais construits en Amérique.

toit à forte inclinaison  
en bardeau de cèdre naturel

avant-toits larges et incurvés

oeil-de-boeuf  
autrefois illuminé  
avec motif de rayons lumineux

articulation équilibrée  
des ouvertures

portes de  
chargement

corridor menant  
à l'ancien quai

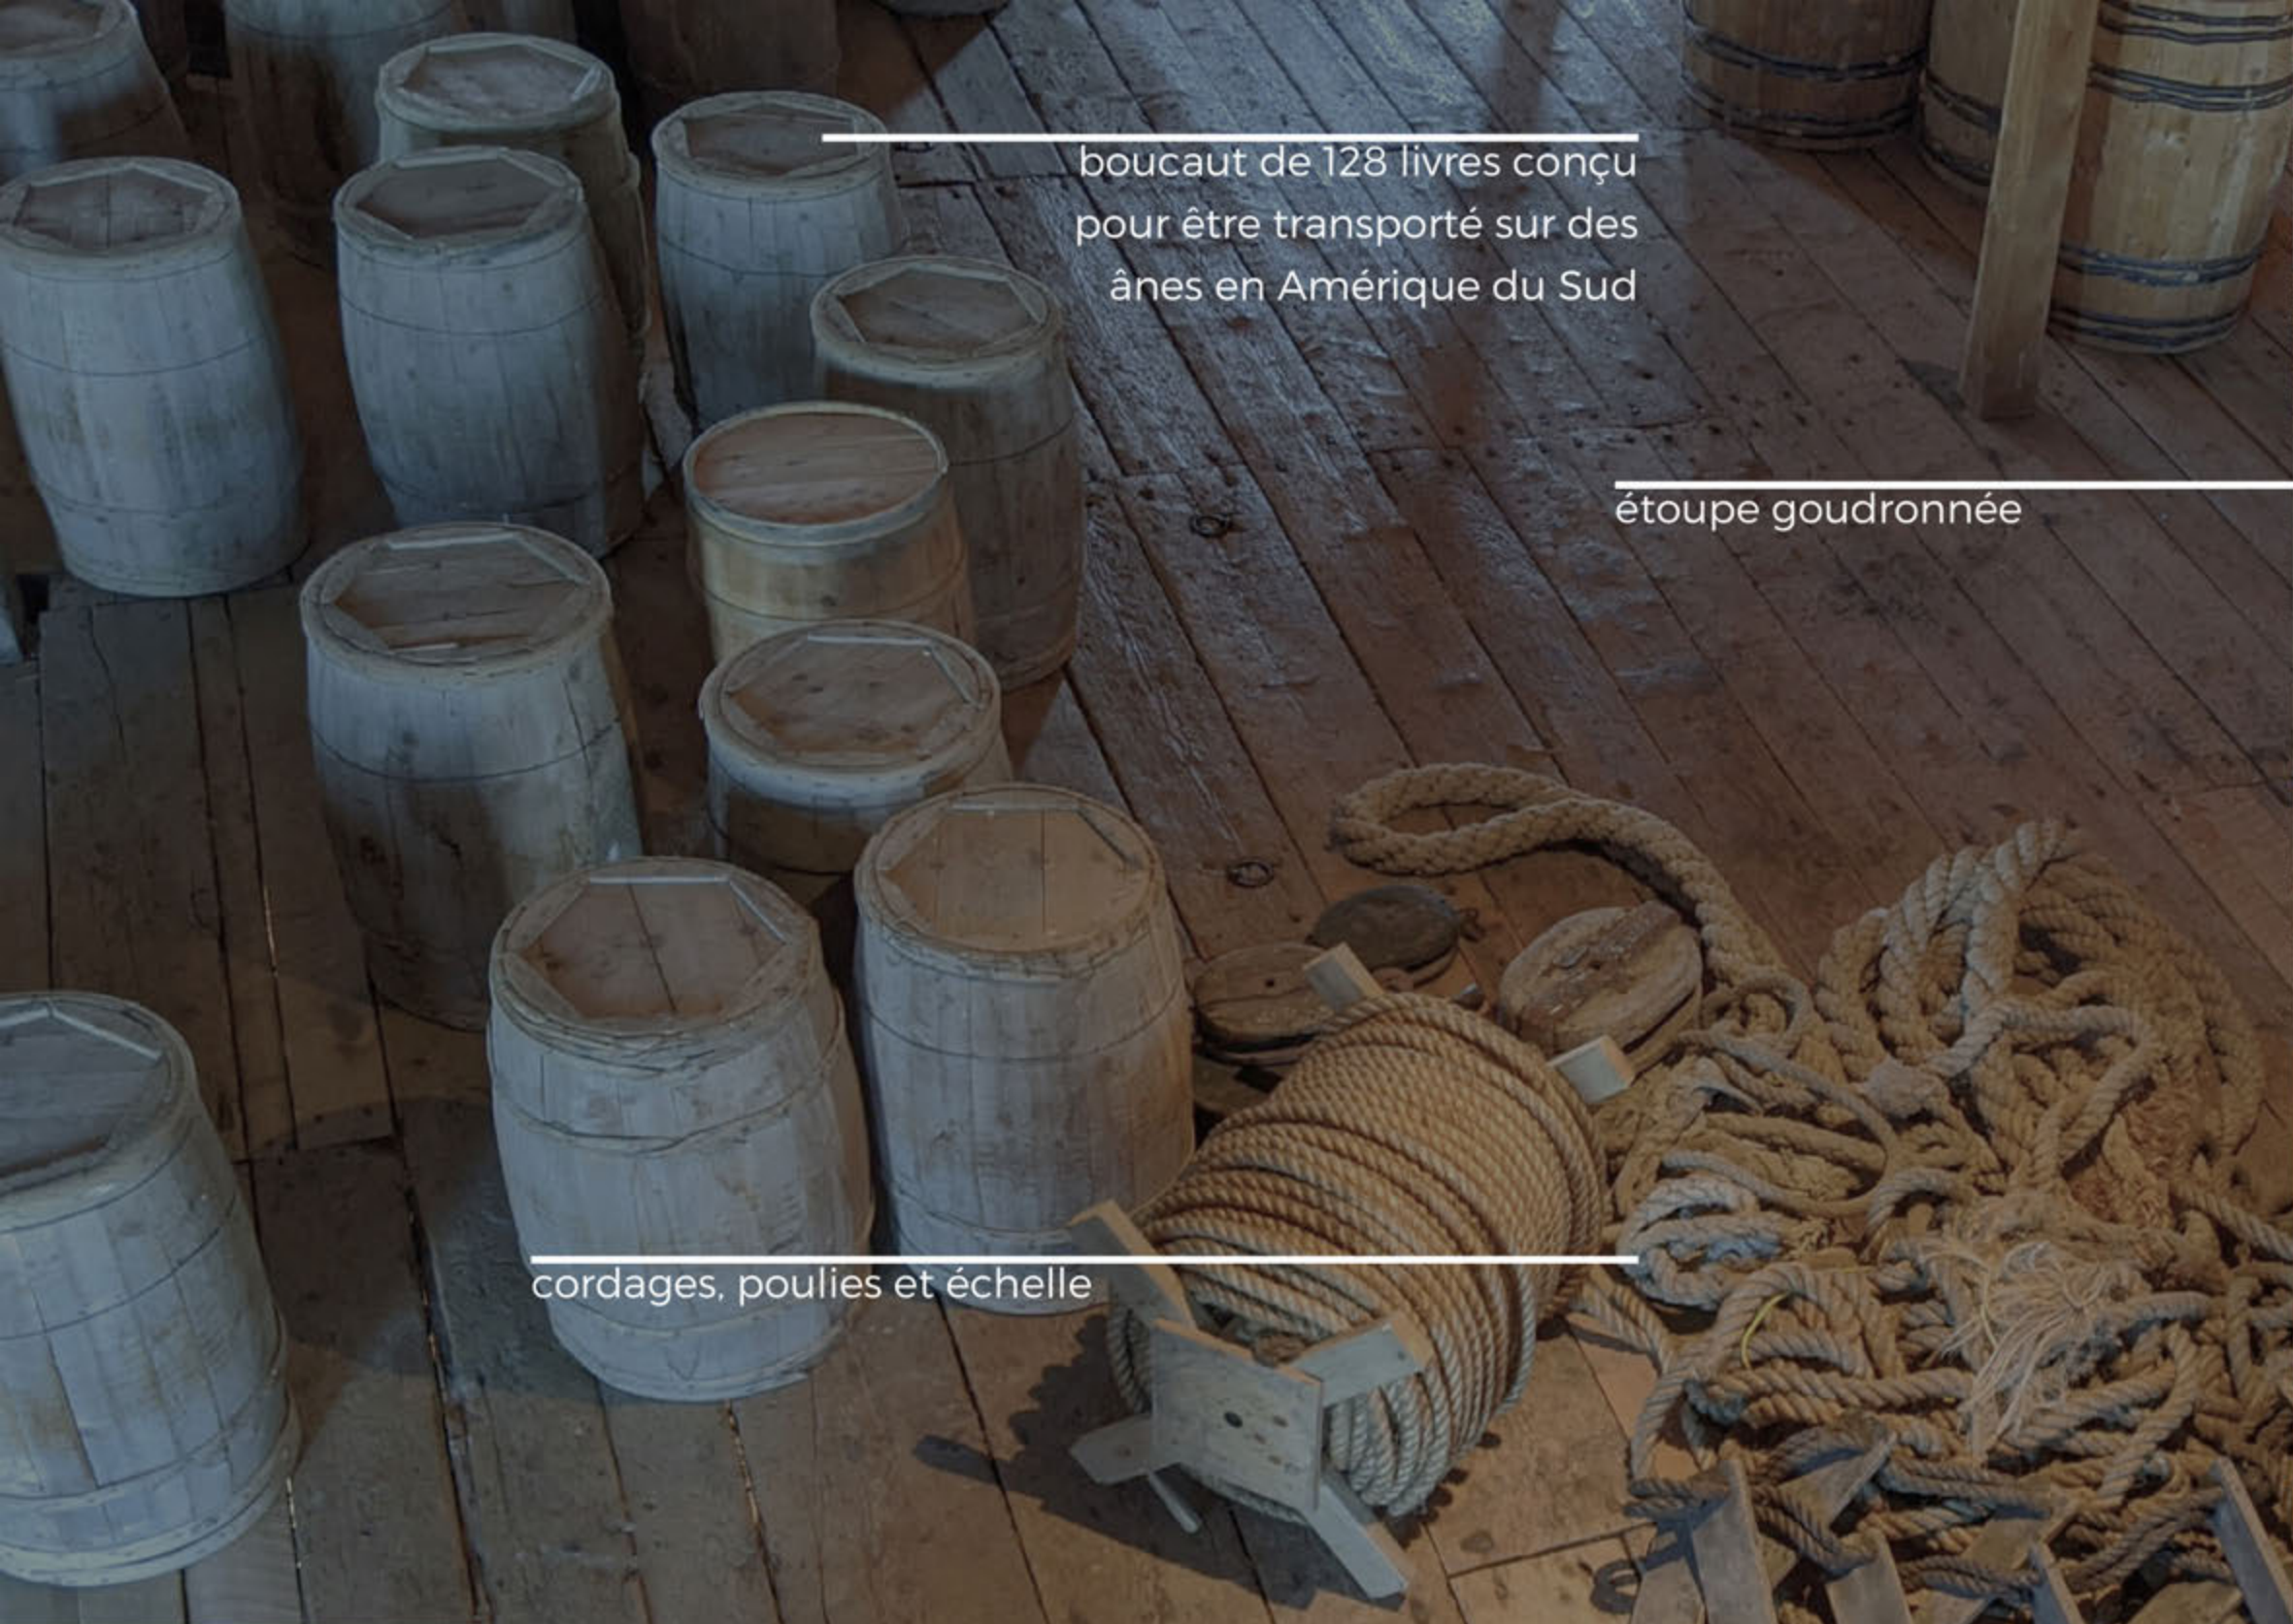
pressoirs à  
boucauts

boucaut de 448 livres pour  
l'expédition, par bateau, de quatre  
quintaux de morue séchée

L'entrepôt LeBoutillier possède toujours aujourd'hui des pressoirs permettant de compresser la morue séchée à l'intérieur des tonneaux de transport. À tous les étages, il est doté d'un système de portes doubles et de trappes permettant d'effectuer le transport des marchandises. Au sommet, l'entrepôt possède une grue pivotante, actionnée manuellement par les travailleurs, grâce à un système de roues dentées. À l'extérieur, un système de mâts de chargement, de poulies et de cordages, recourant à la force des chevaux, a également pu être utilisé à l'époque.

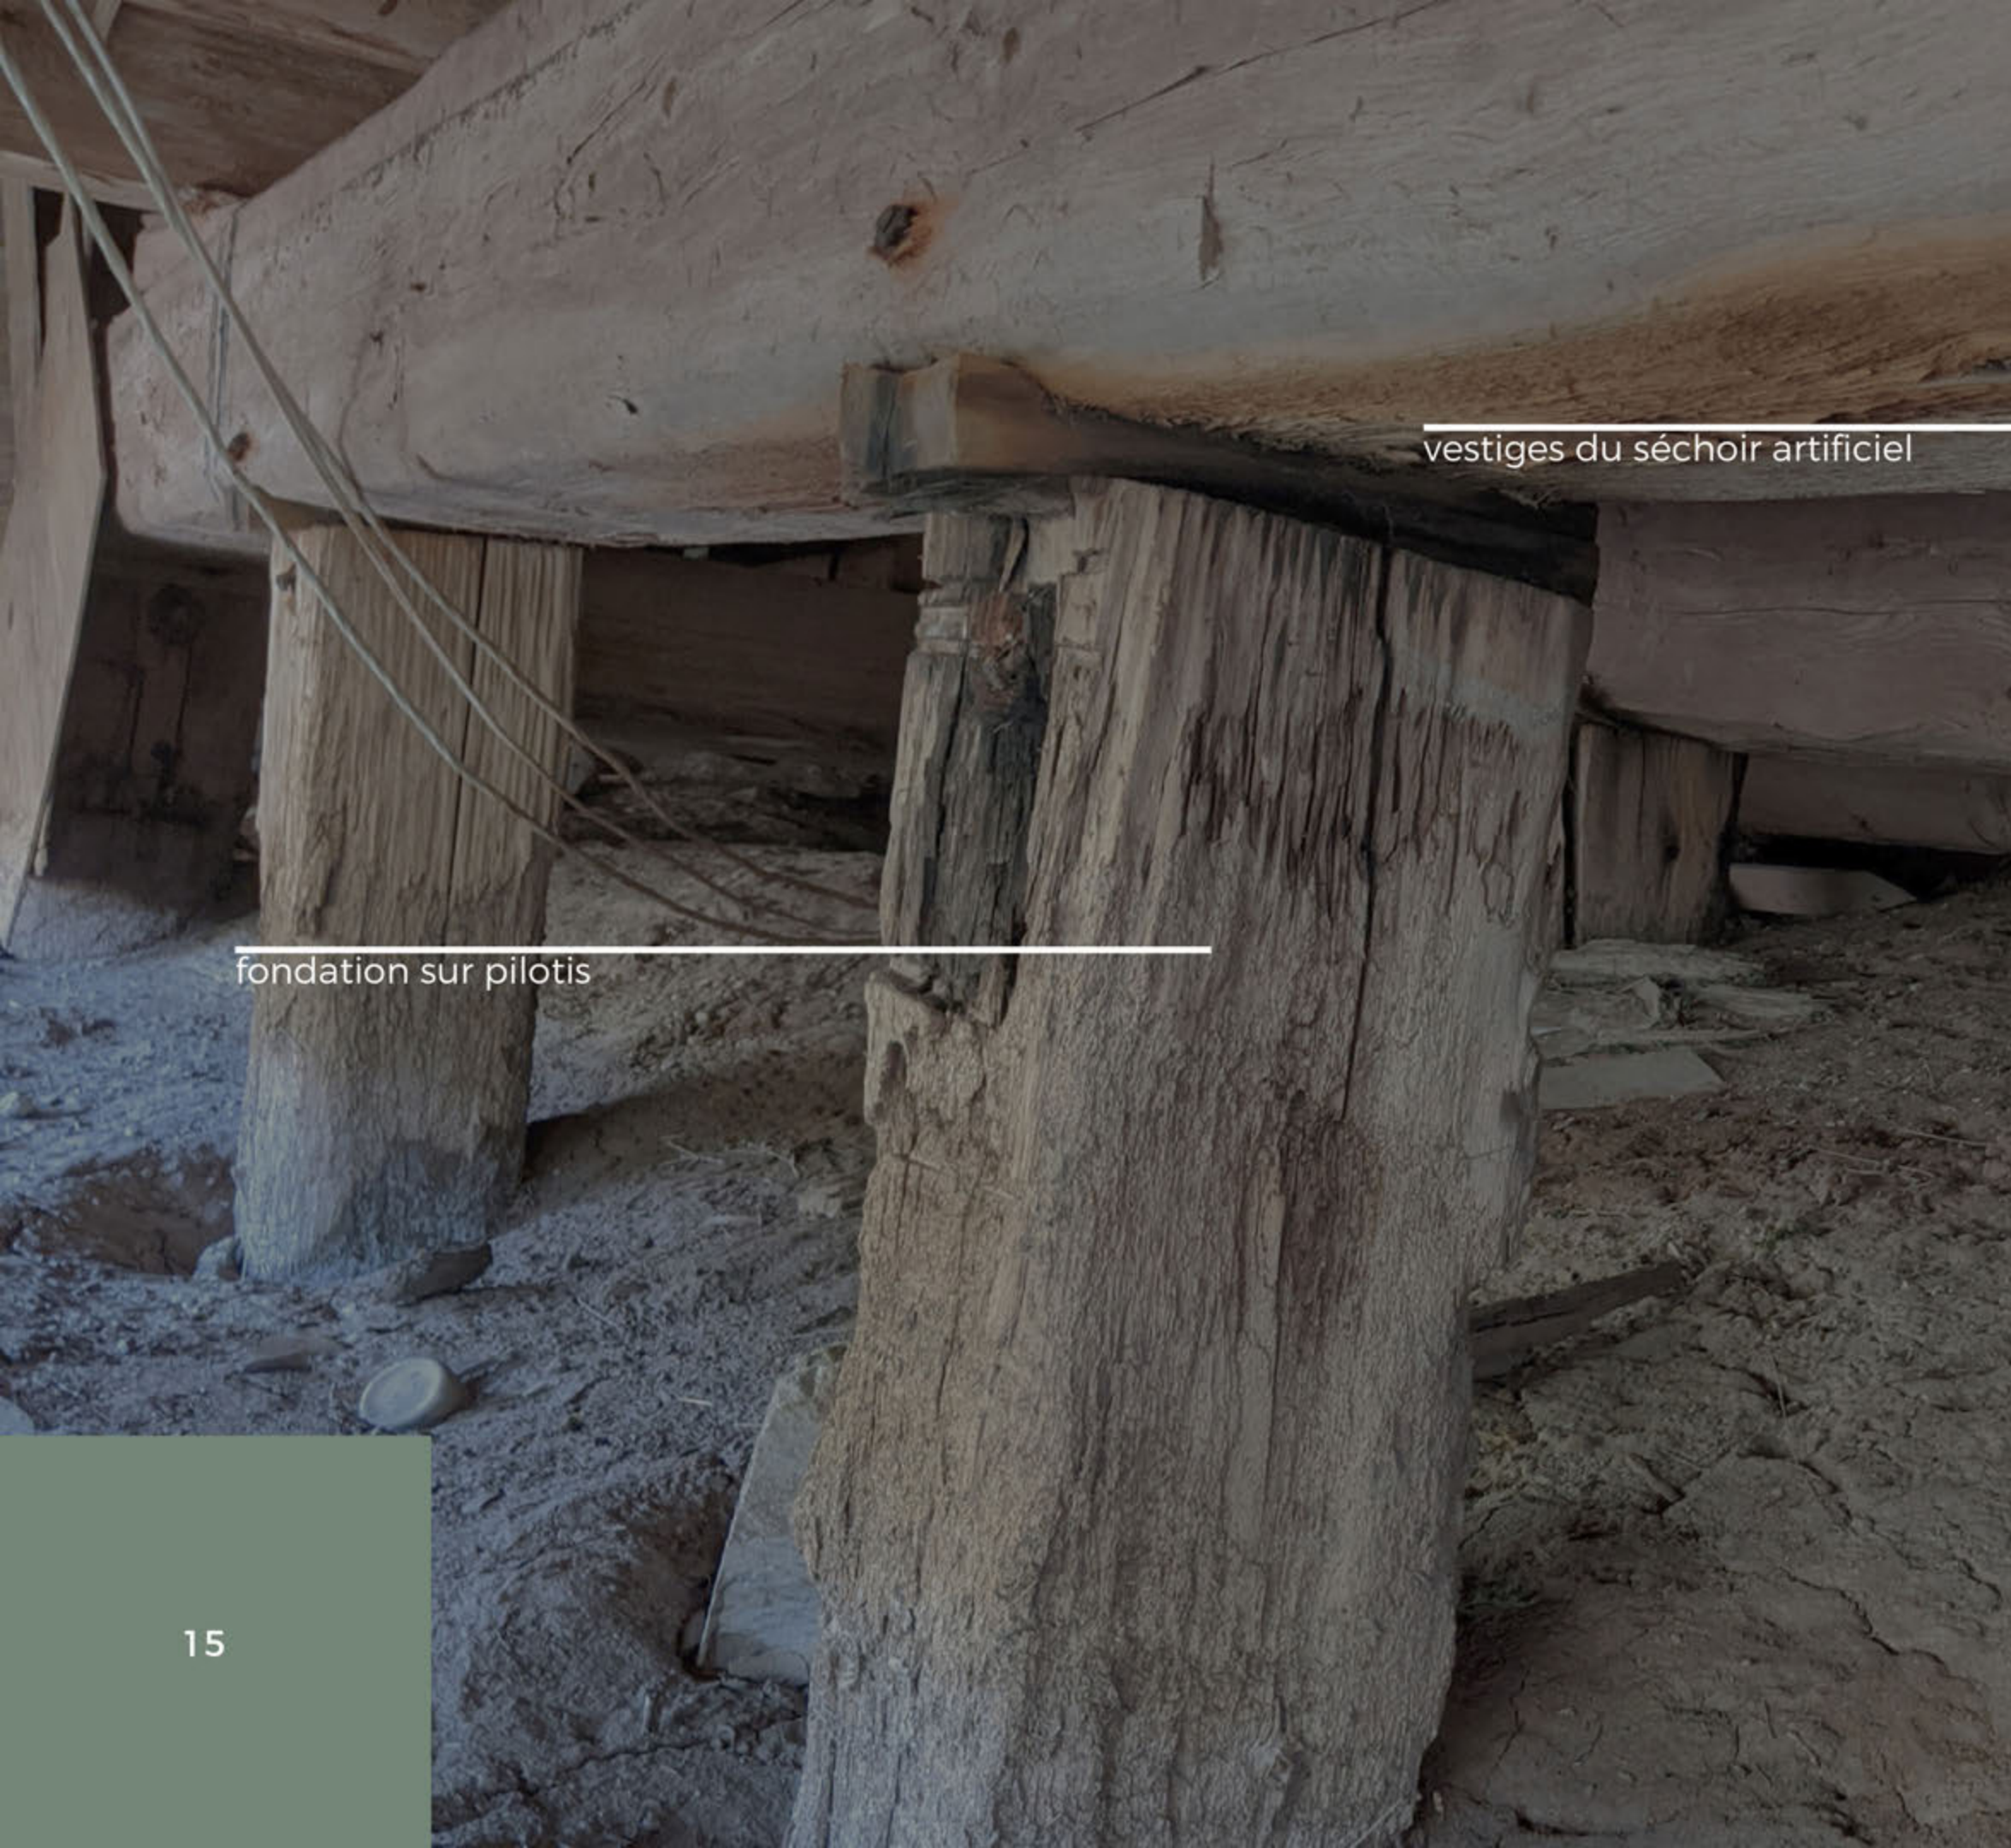
vestiges du séchoir artificiel

Au début du 20e siècle, un séchoir artificiel est installé à l'intérieur de l'entrepôt. Alimenté par une fournaise au charbon, il permet d'effectuer un dernier séchage de la morue avant l'expédition. Un système semblable existe également à l'intérieur du grand entrepôt ("CRC") de la compagnie Robin. Selon Lionel Castilloux, *"il y avait un dryer là-dedans en cas qu'elle était pas assez sec, pour la faire sécher [...] On étendait c'te morue là sur des p'tits vigneaults, qui runnaient sur des rails pis ça restait là une journée. On sortait ça le soir, des fois deux jours."*

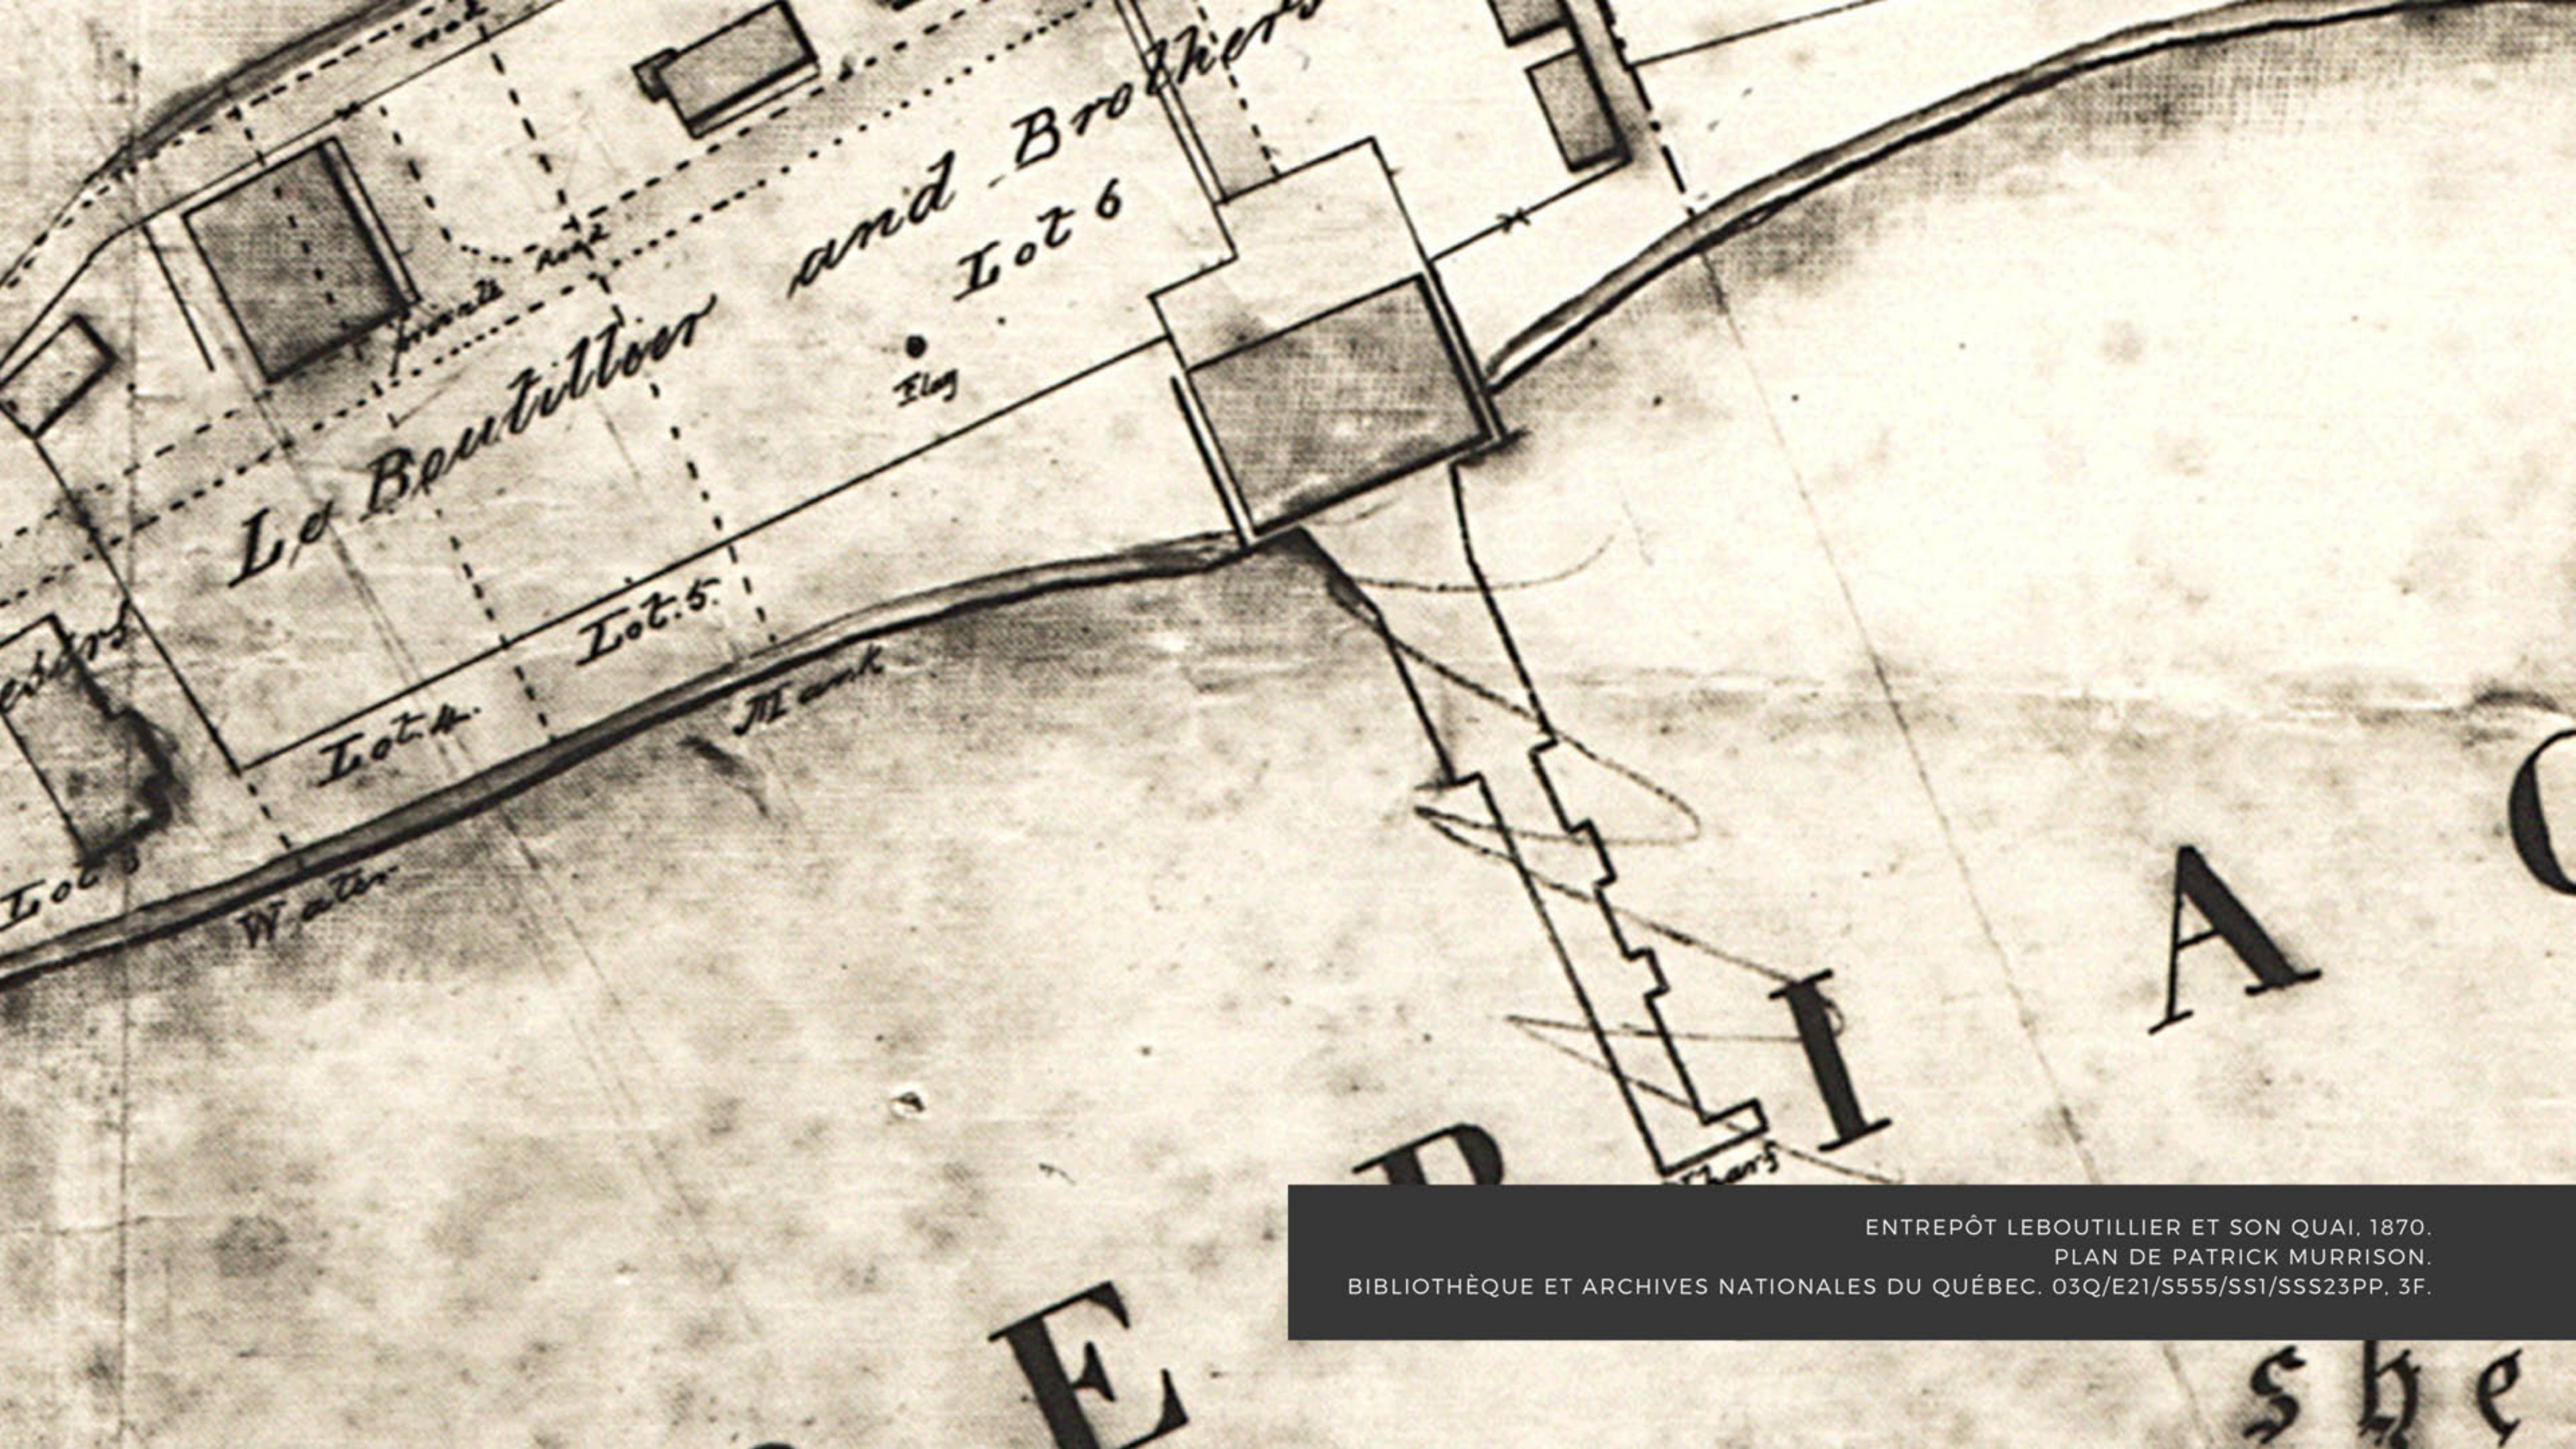
ENTREPÔT LEBOUTILLIER ET SON QUAI, 1870.  
PLAN DE PATRICK MURRISON.  
BIBLIOTHÈQUE ET ARCHIVES NATIONALES DU QUÉBEC. 03Q/E21/S555/SS1/SSS23PP, 3F.

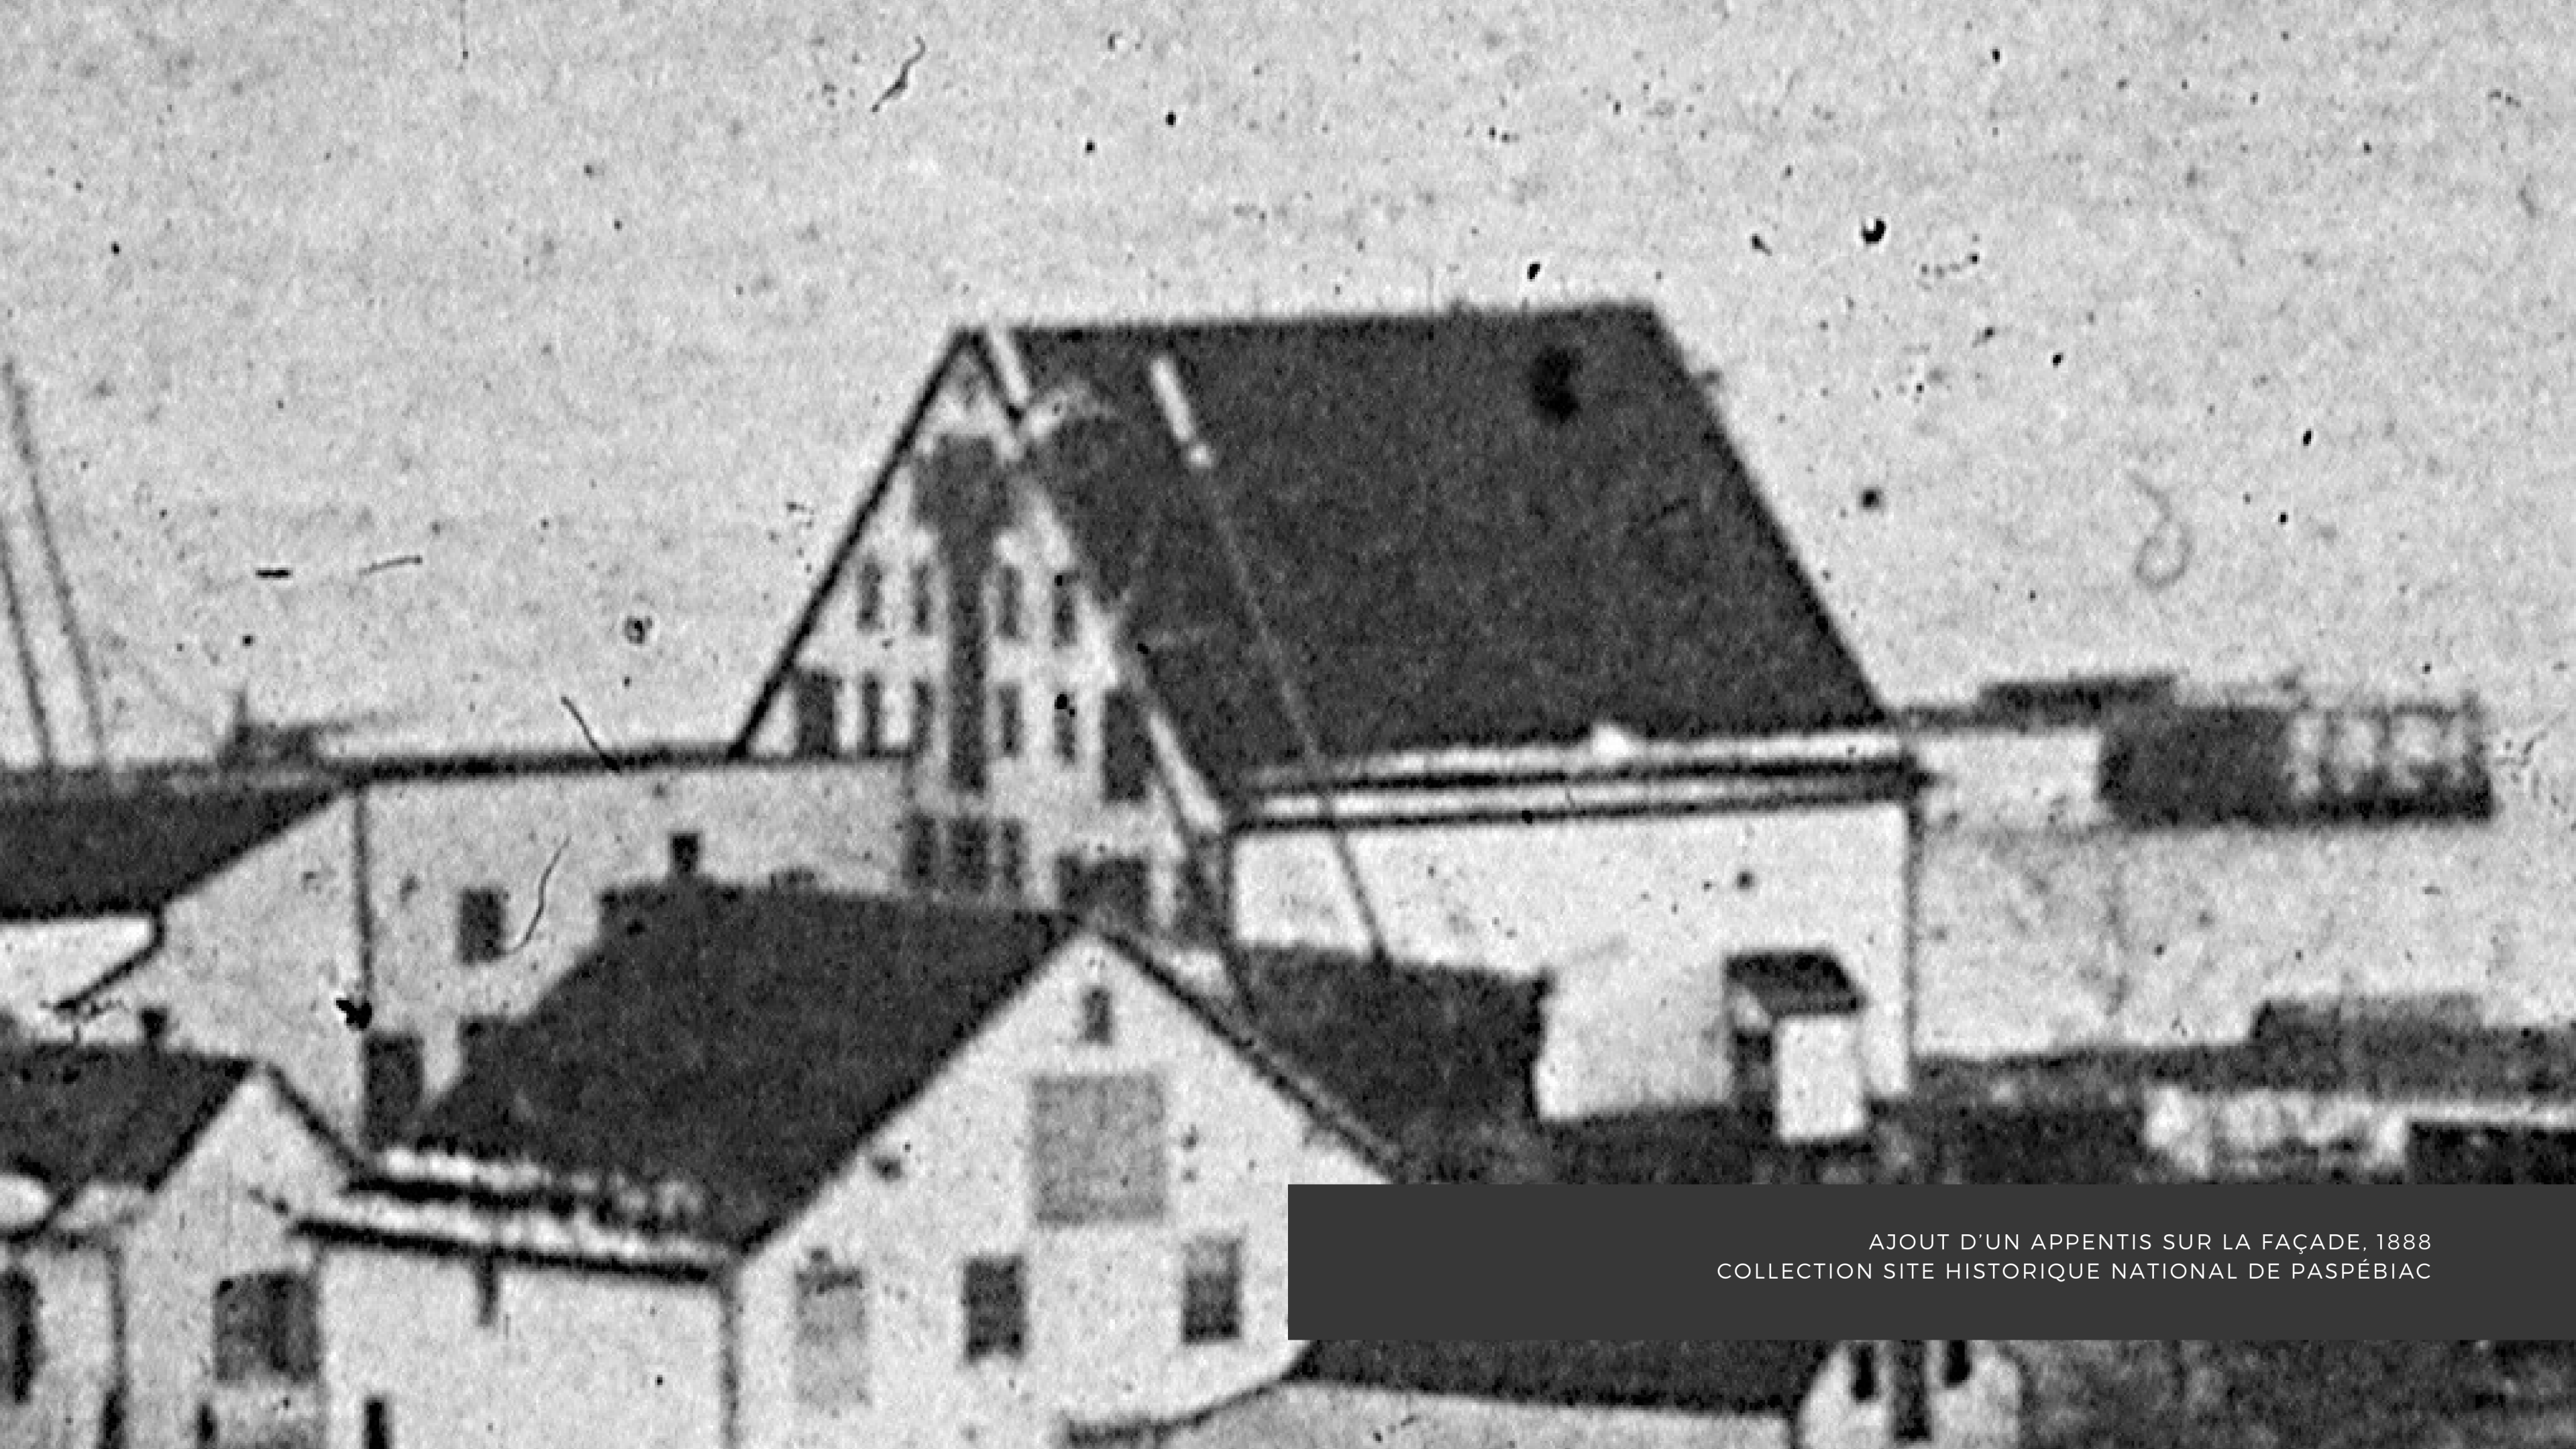
AJOUT D'UN APPENTIS SUR LA FAÇADE, 1888  
COLLECTION SITE HISTORIQUE NATIONAL DE PASPÉBIAC

Ajout d'un appentis sur la façade.

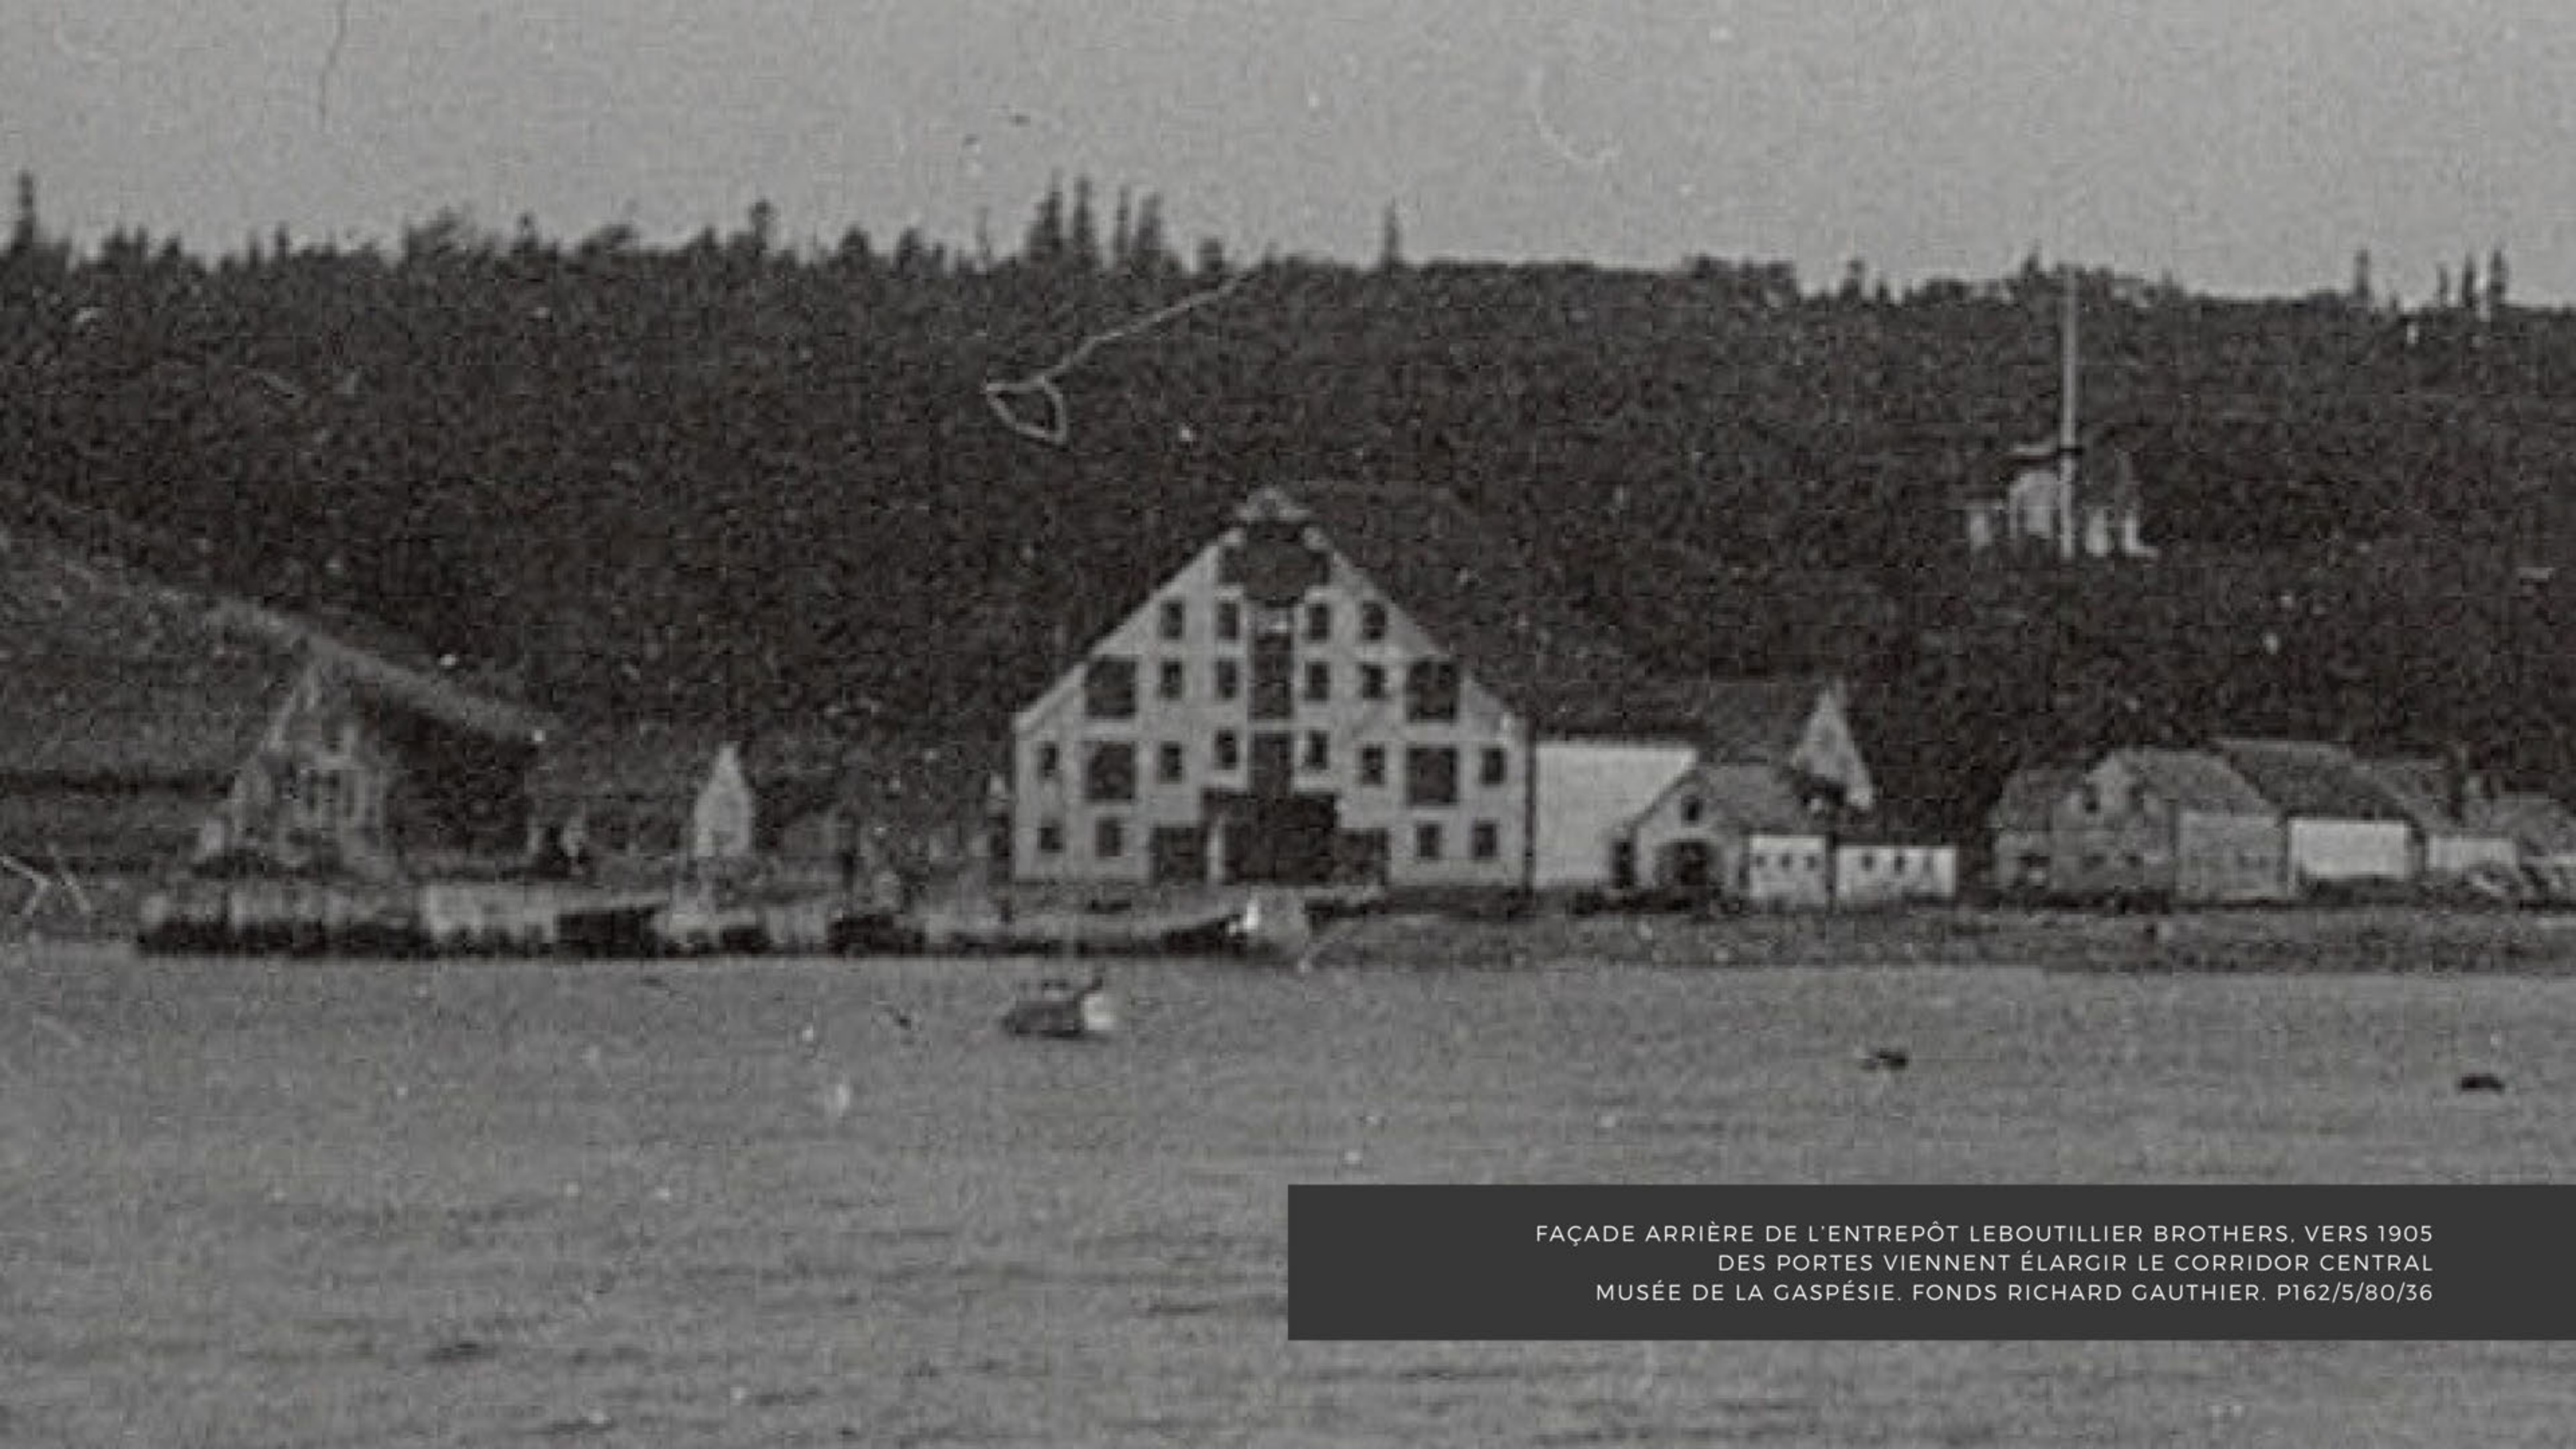
FAÇADE ARRIÈRE DE L'ENTREPÔT LEBOUTILLIER BROTHERS, VERS 1905  
DES PORTES VIENNENT ÉLARGIR LE CORRIDOR CENTRAL  
MUSÉE DE LA GASPÉSIE. FONDS RICHARD GAUTHIER. P162/5/80/36
