# Entrepôt à morue LeBoutillier Brothers

**SITE HISTORIQUE NATIONAL DE PASPÉBIAC**  
Par Jeannot Bourdages, conservateur

HISTOIRE  
ARCHITECTURE  
ICONOGRAPHIE

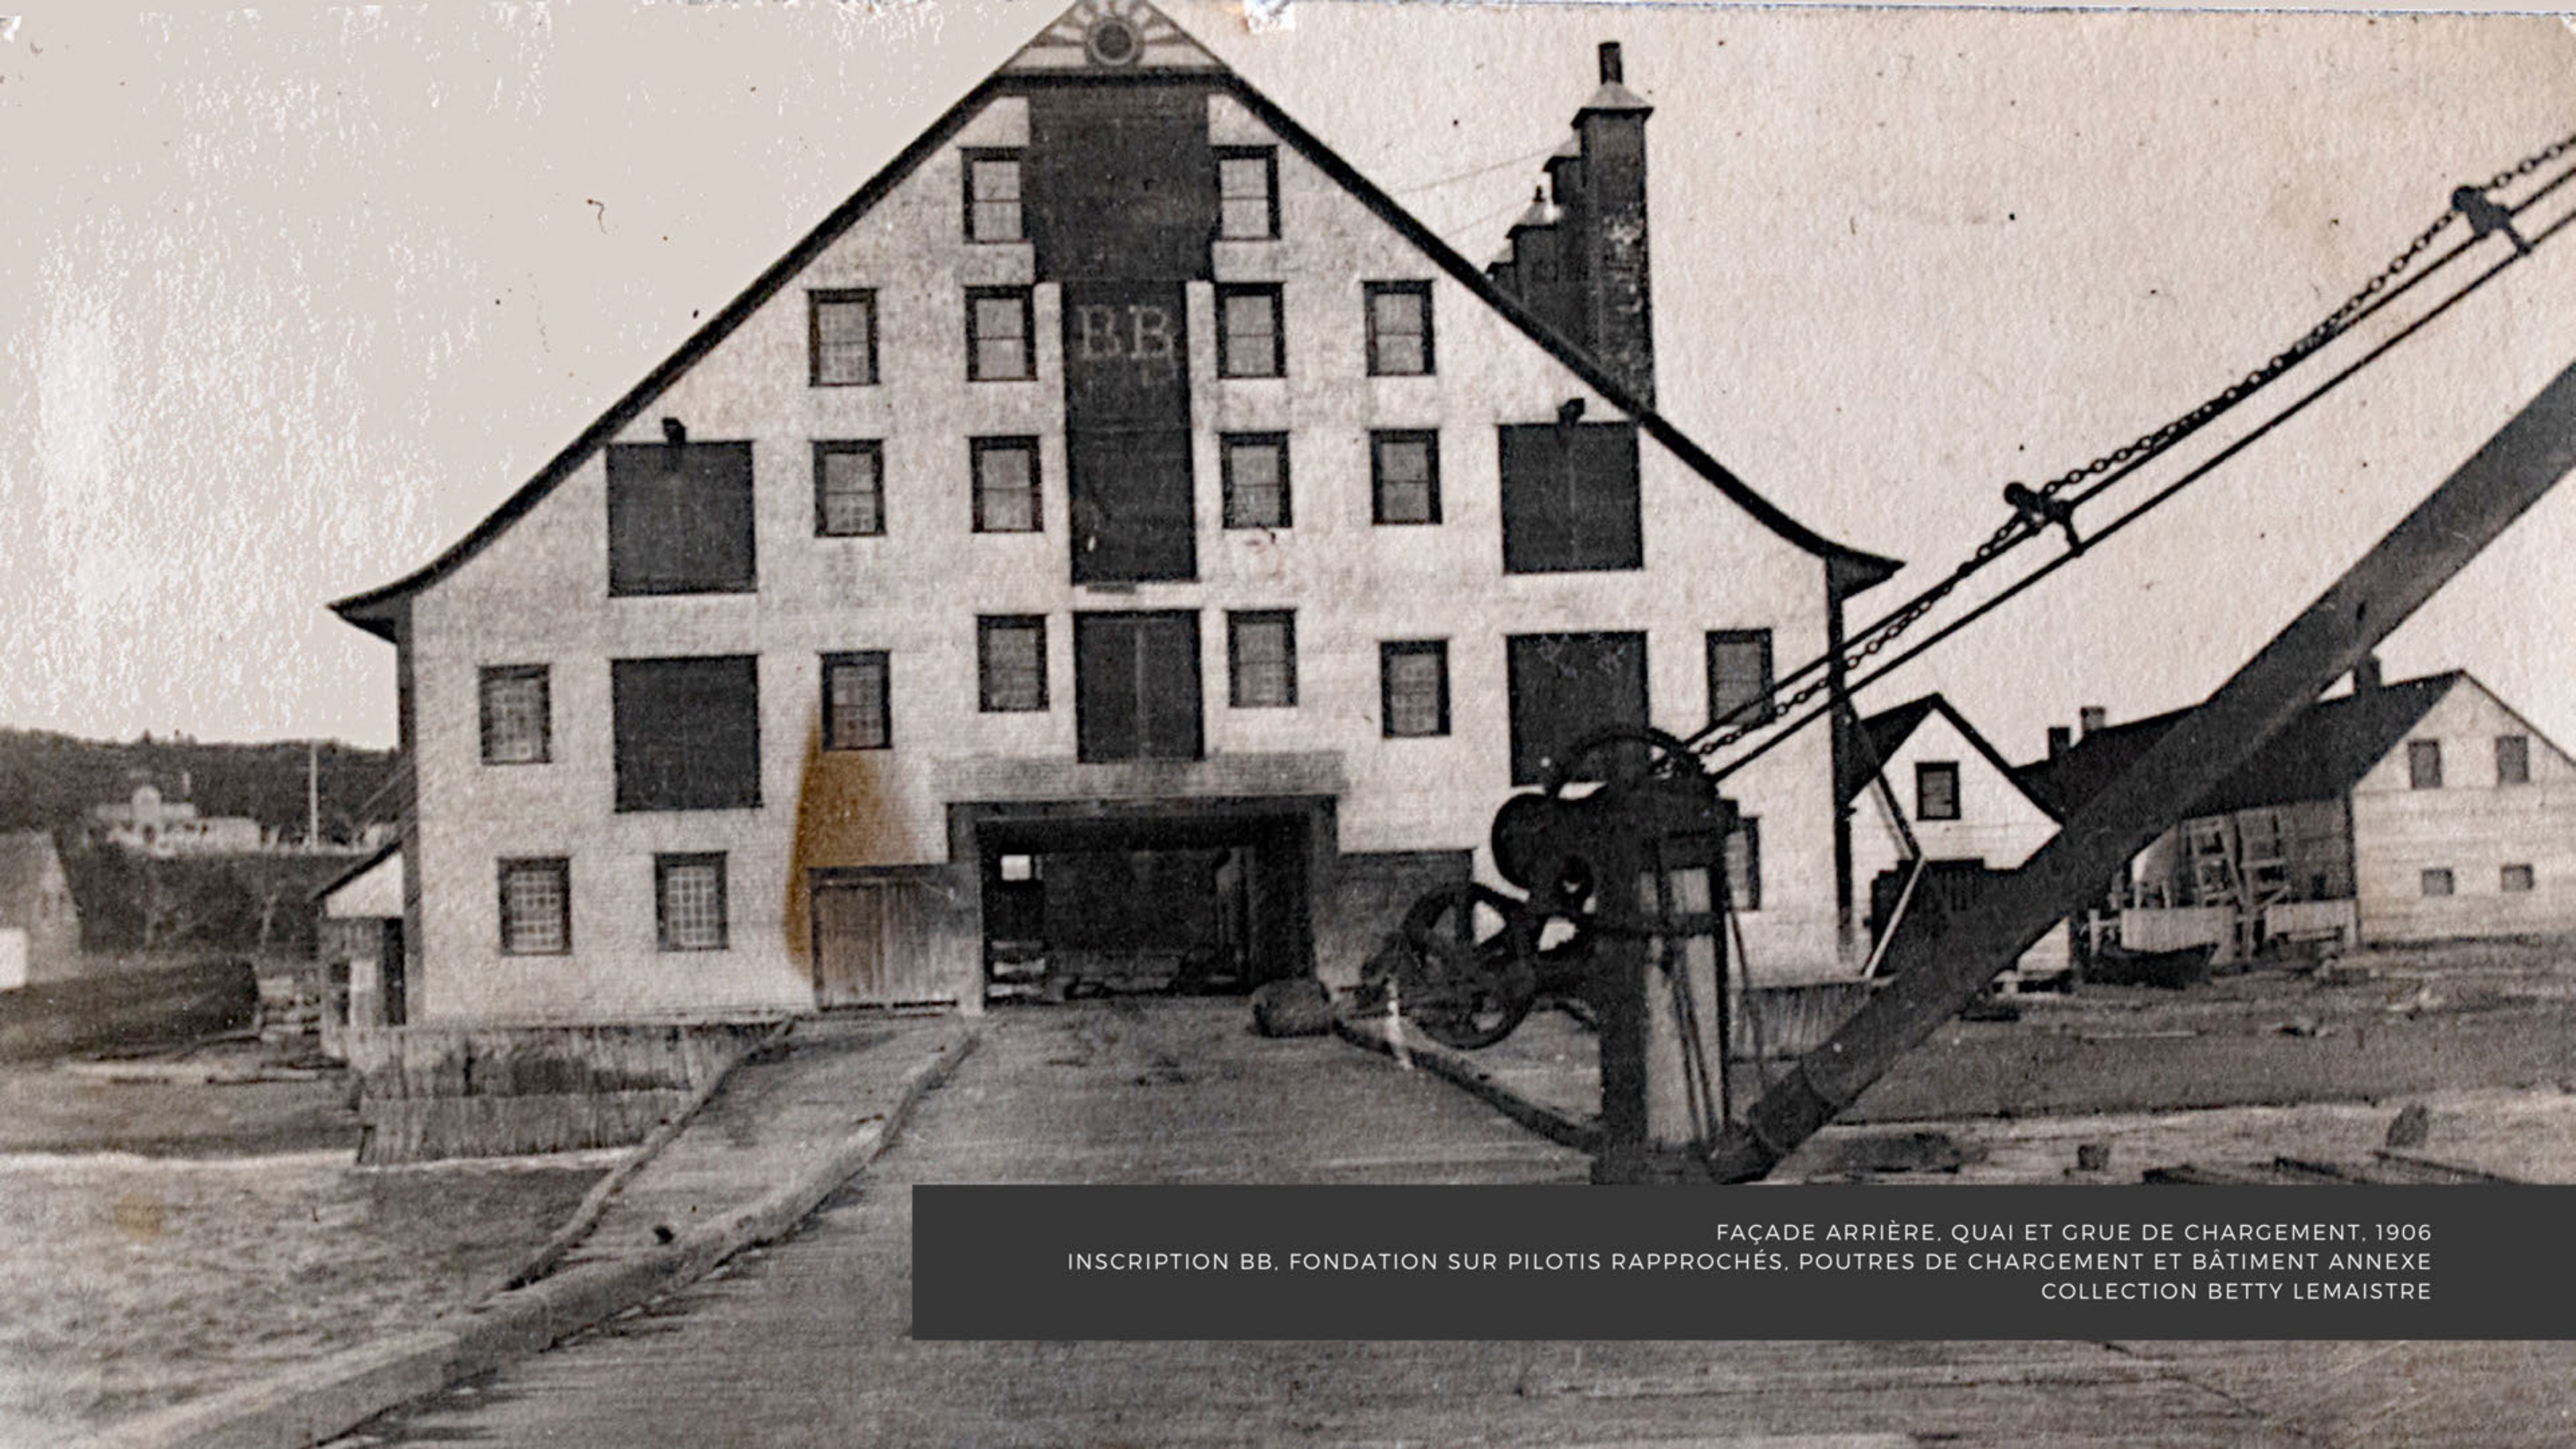
FAÇADE ARRIÈRE, QUAI ET GRUE DE CHARGEMENT, 1906  
INSCRIPTION BB. FONDATION SUR PILOTIS RAPPROCHÉS, POUTRES DE CHARGEMENT ET BÂTIMENT ANNEXE  
COLLECTION BETTY LEMAISTRE

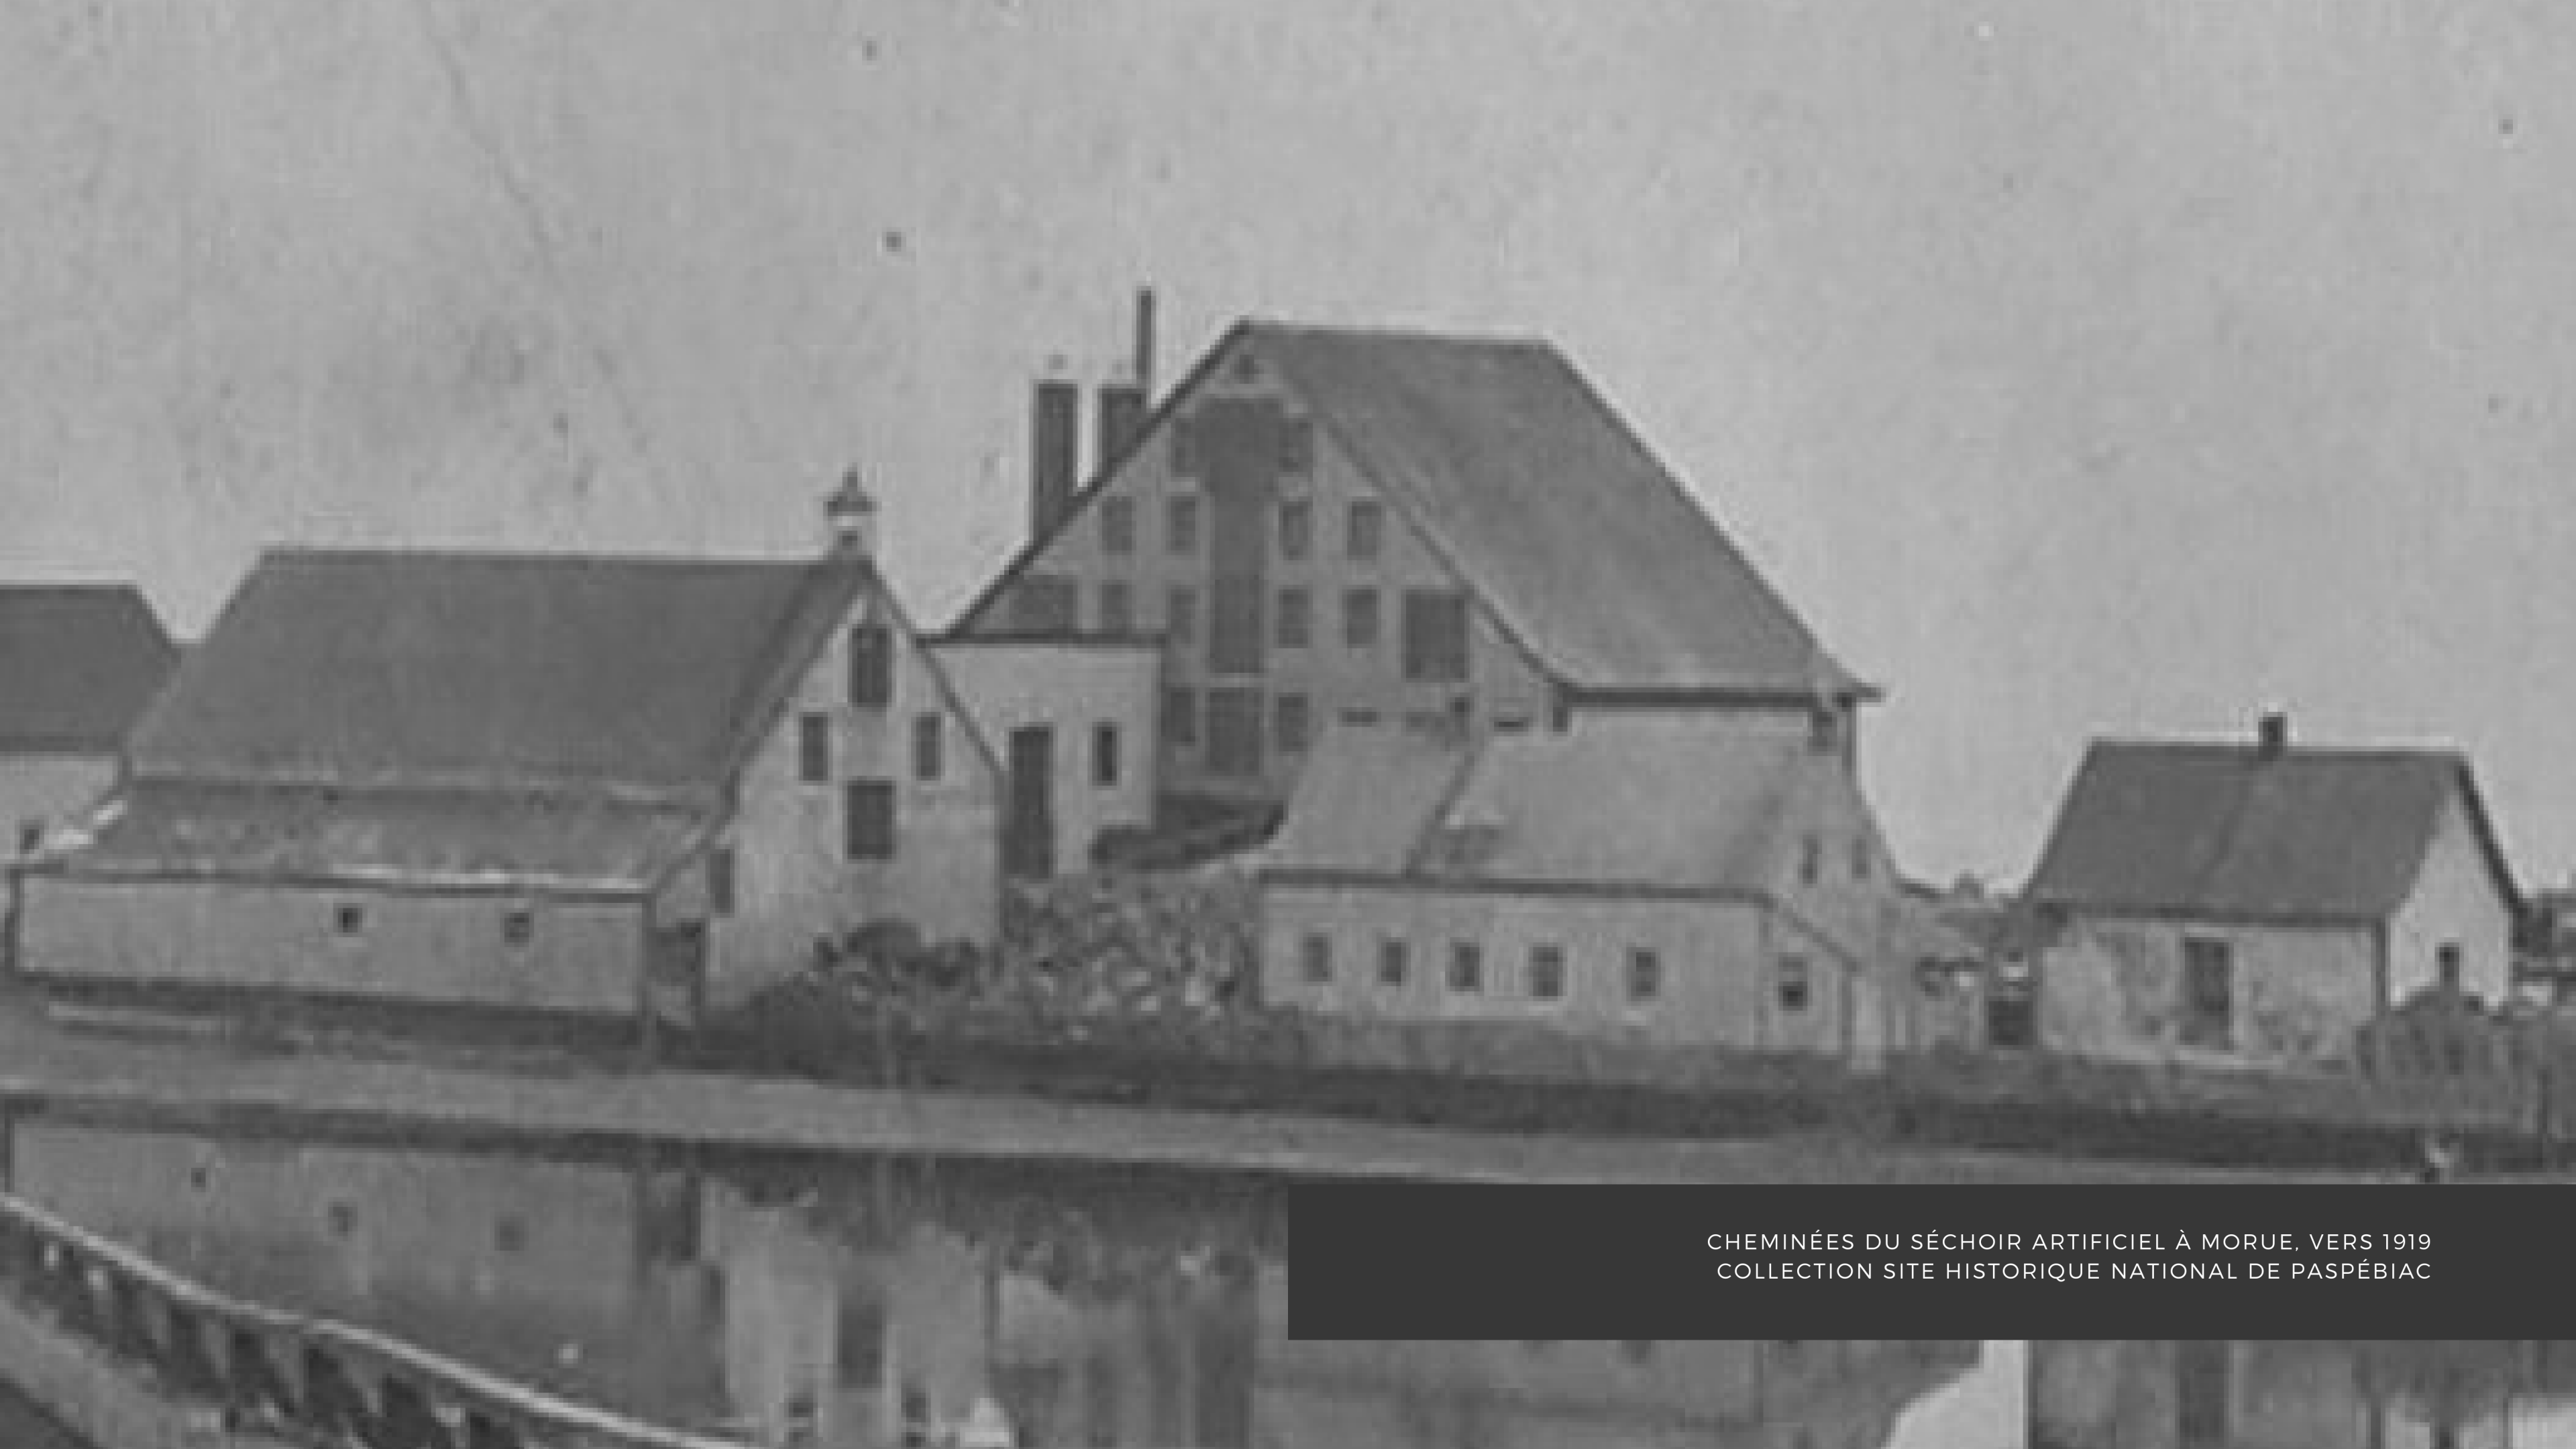
CHEMINÉES DU SÉCHOIR ARTIFICIEL À MORUE, VERS 1919  
COLLECTION SITE HISTORIQUE NATIONAL DE PASPÉBIAC

Aménagement d'un séchoir artificiel à morue.

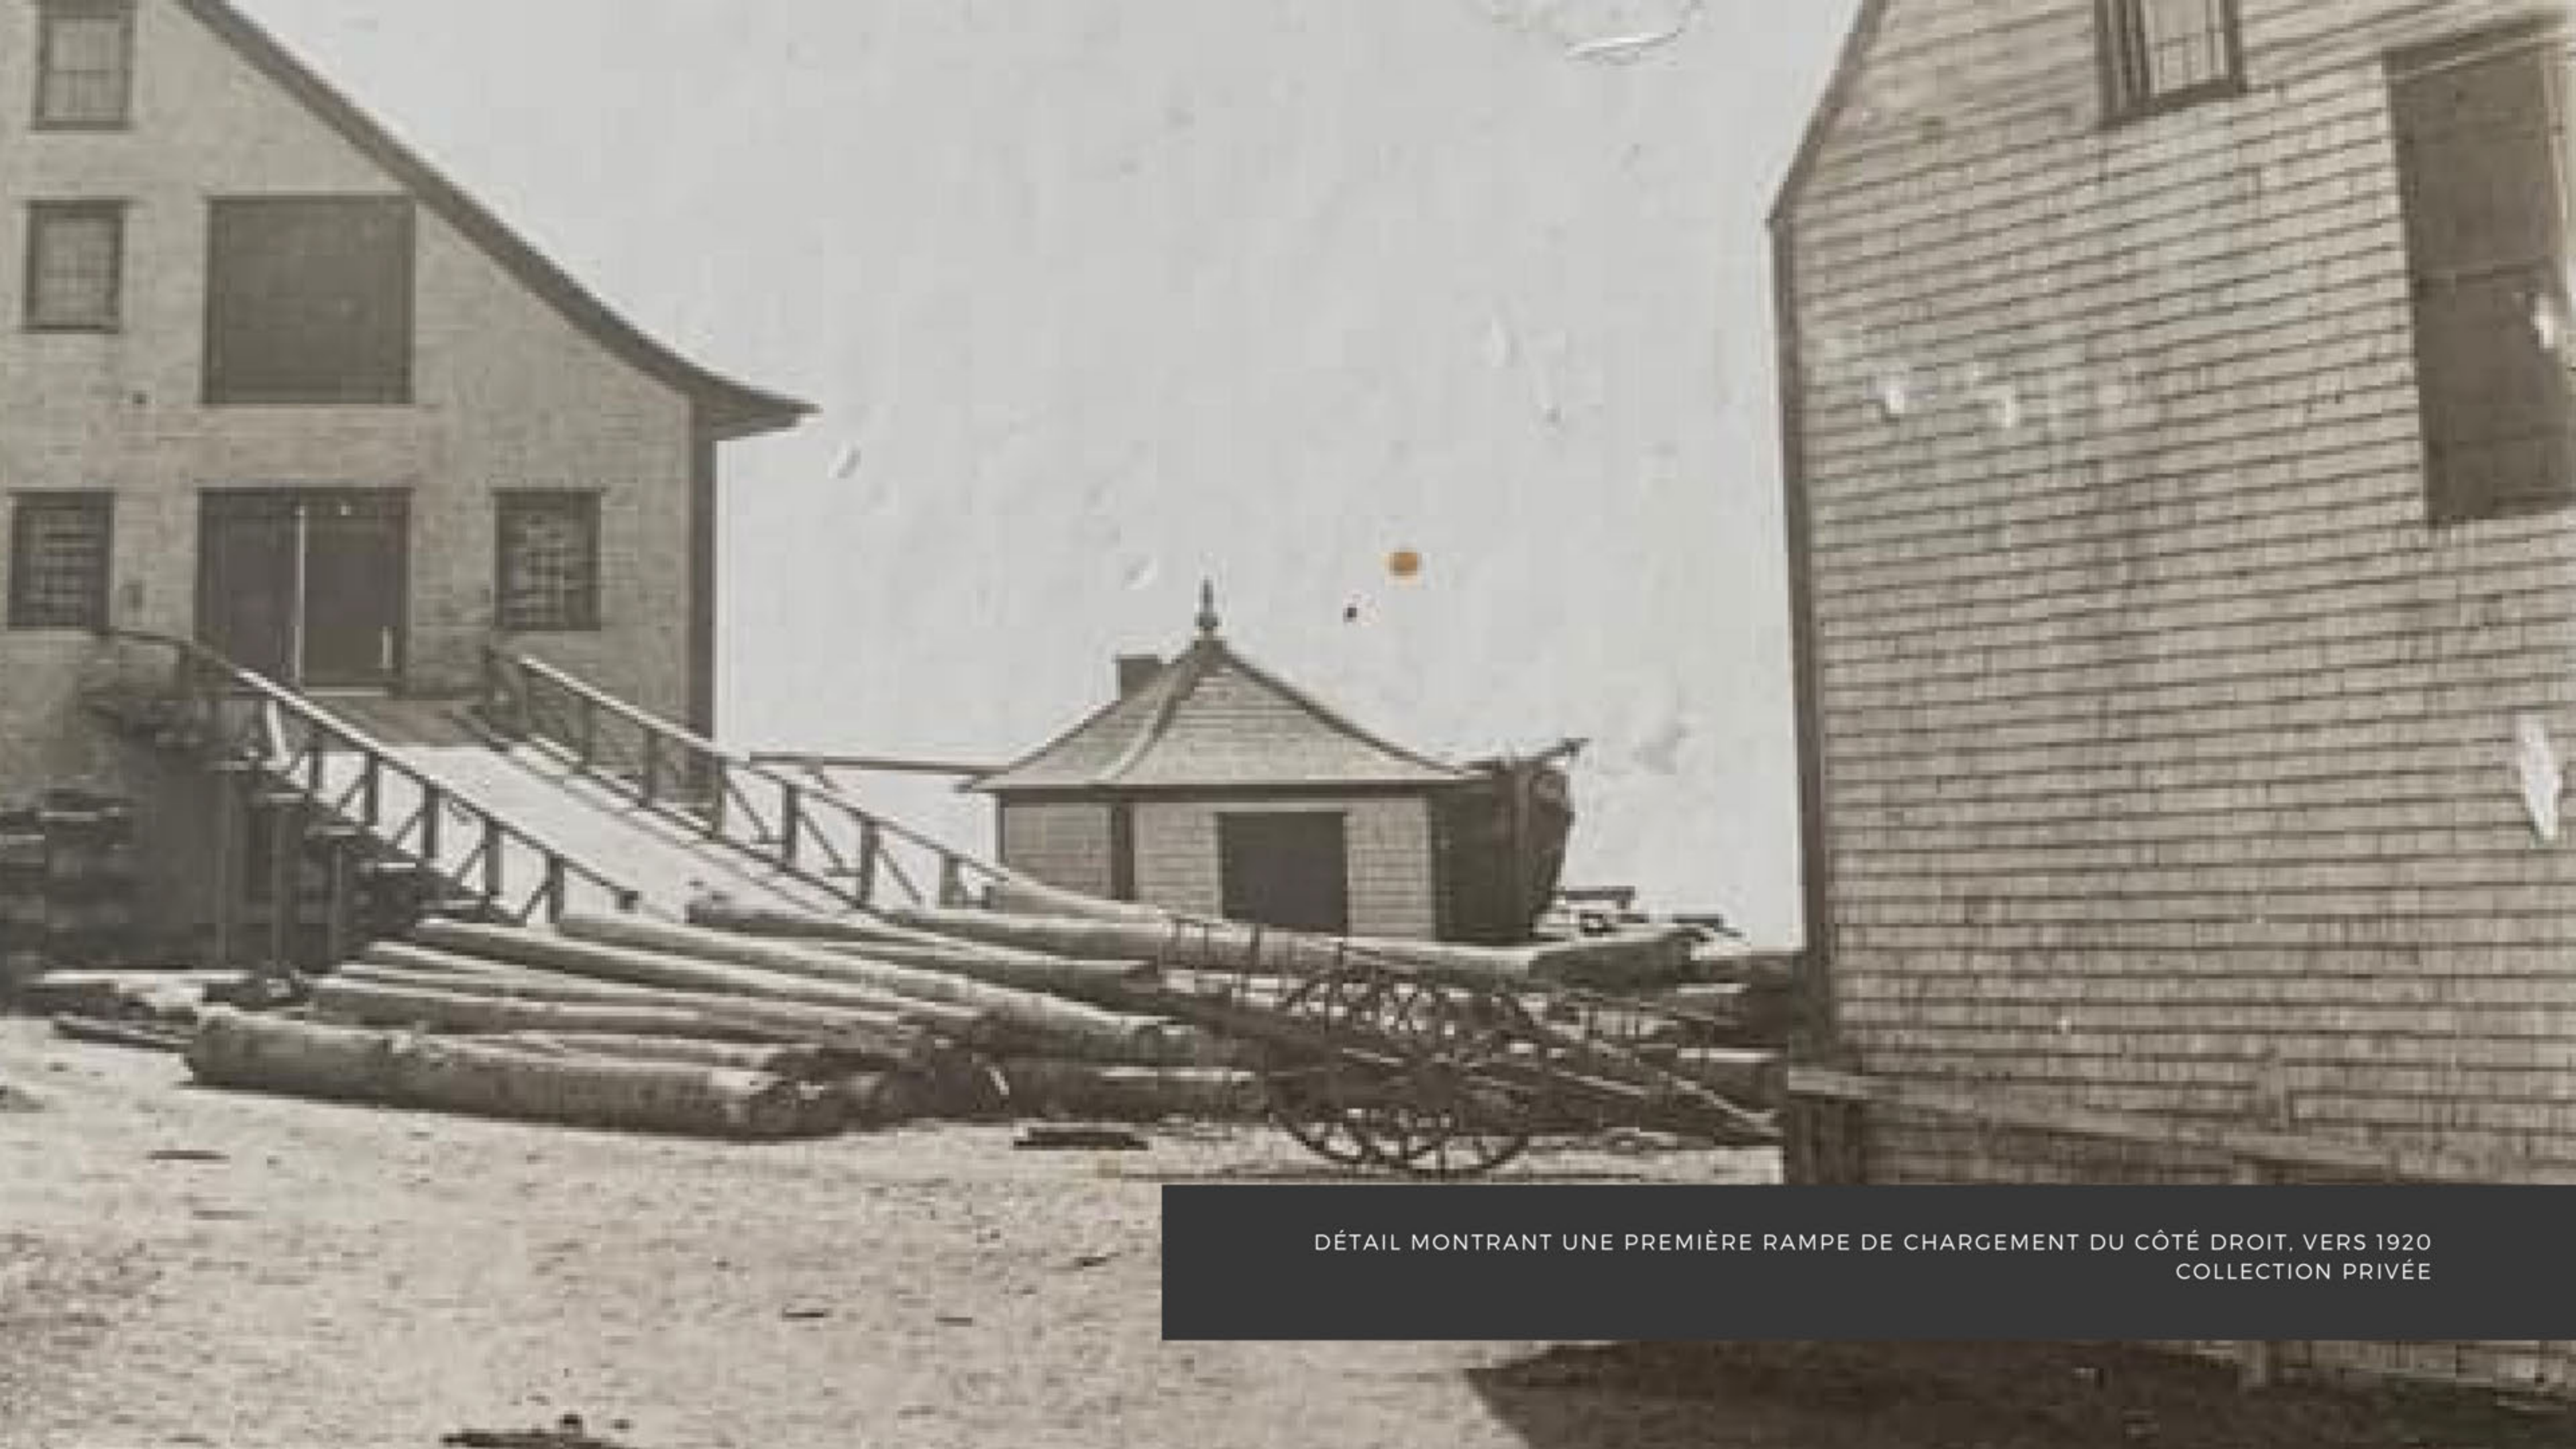
DÉTAIL MONTRANT UNE PREMIÈRE RAMPE DE CHARGEMENT DU CÔTÉ DROIT, VERS 1920  
COLLECTION PRIVÉE

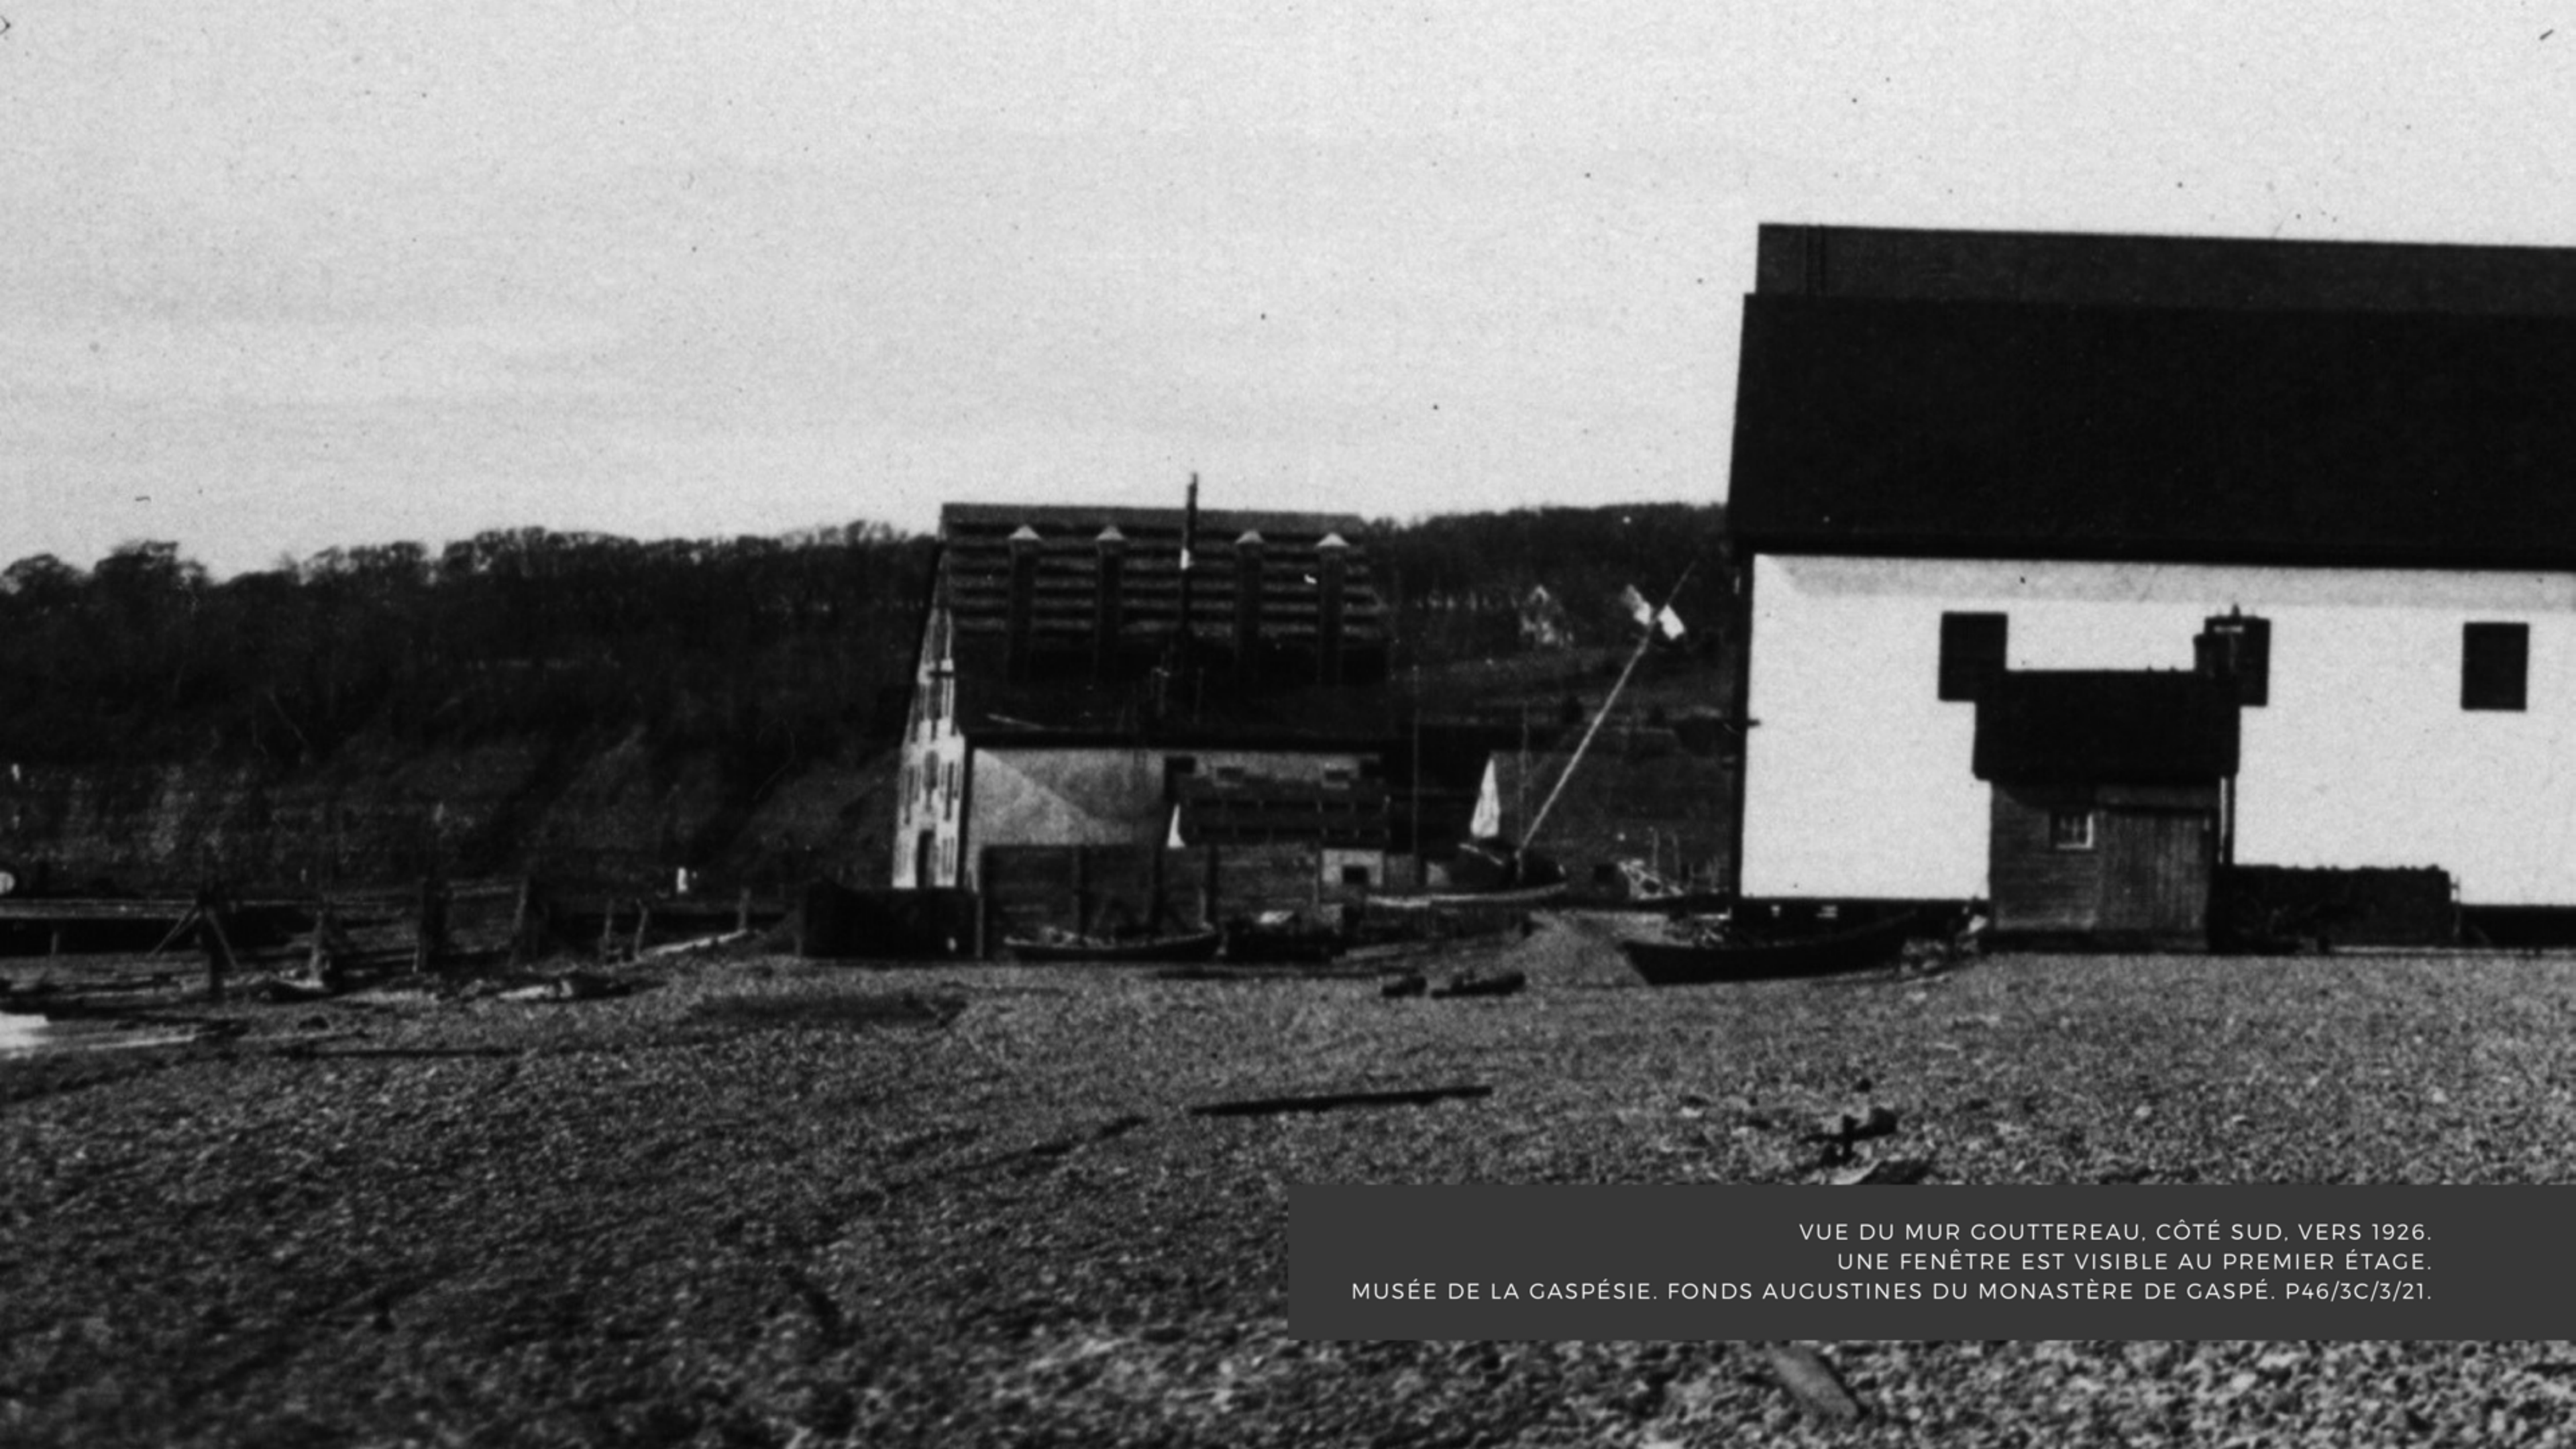
VUE DU MUR GOUTTEREAU, CÔTÉ SUD, VERS 1926.  
UNE FENÊTRE EST VISIBLE AU PREMIER ÉTAGE.  
MUSÉE DE LA GASPÉSIE. FONDS AUGUSTINES DU MONASTÈRE DE GASPÉ. P46/3C/3/21.

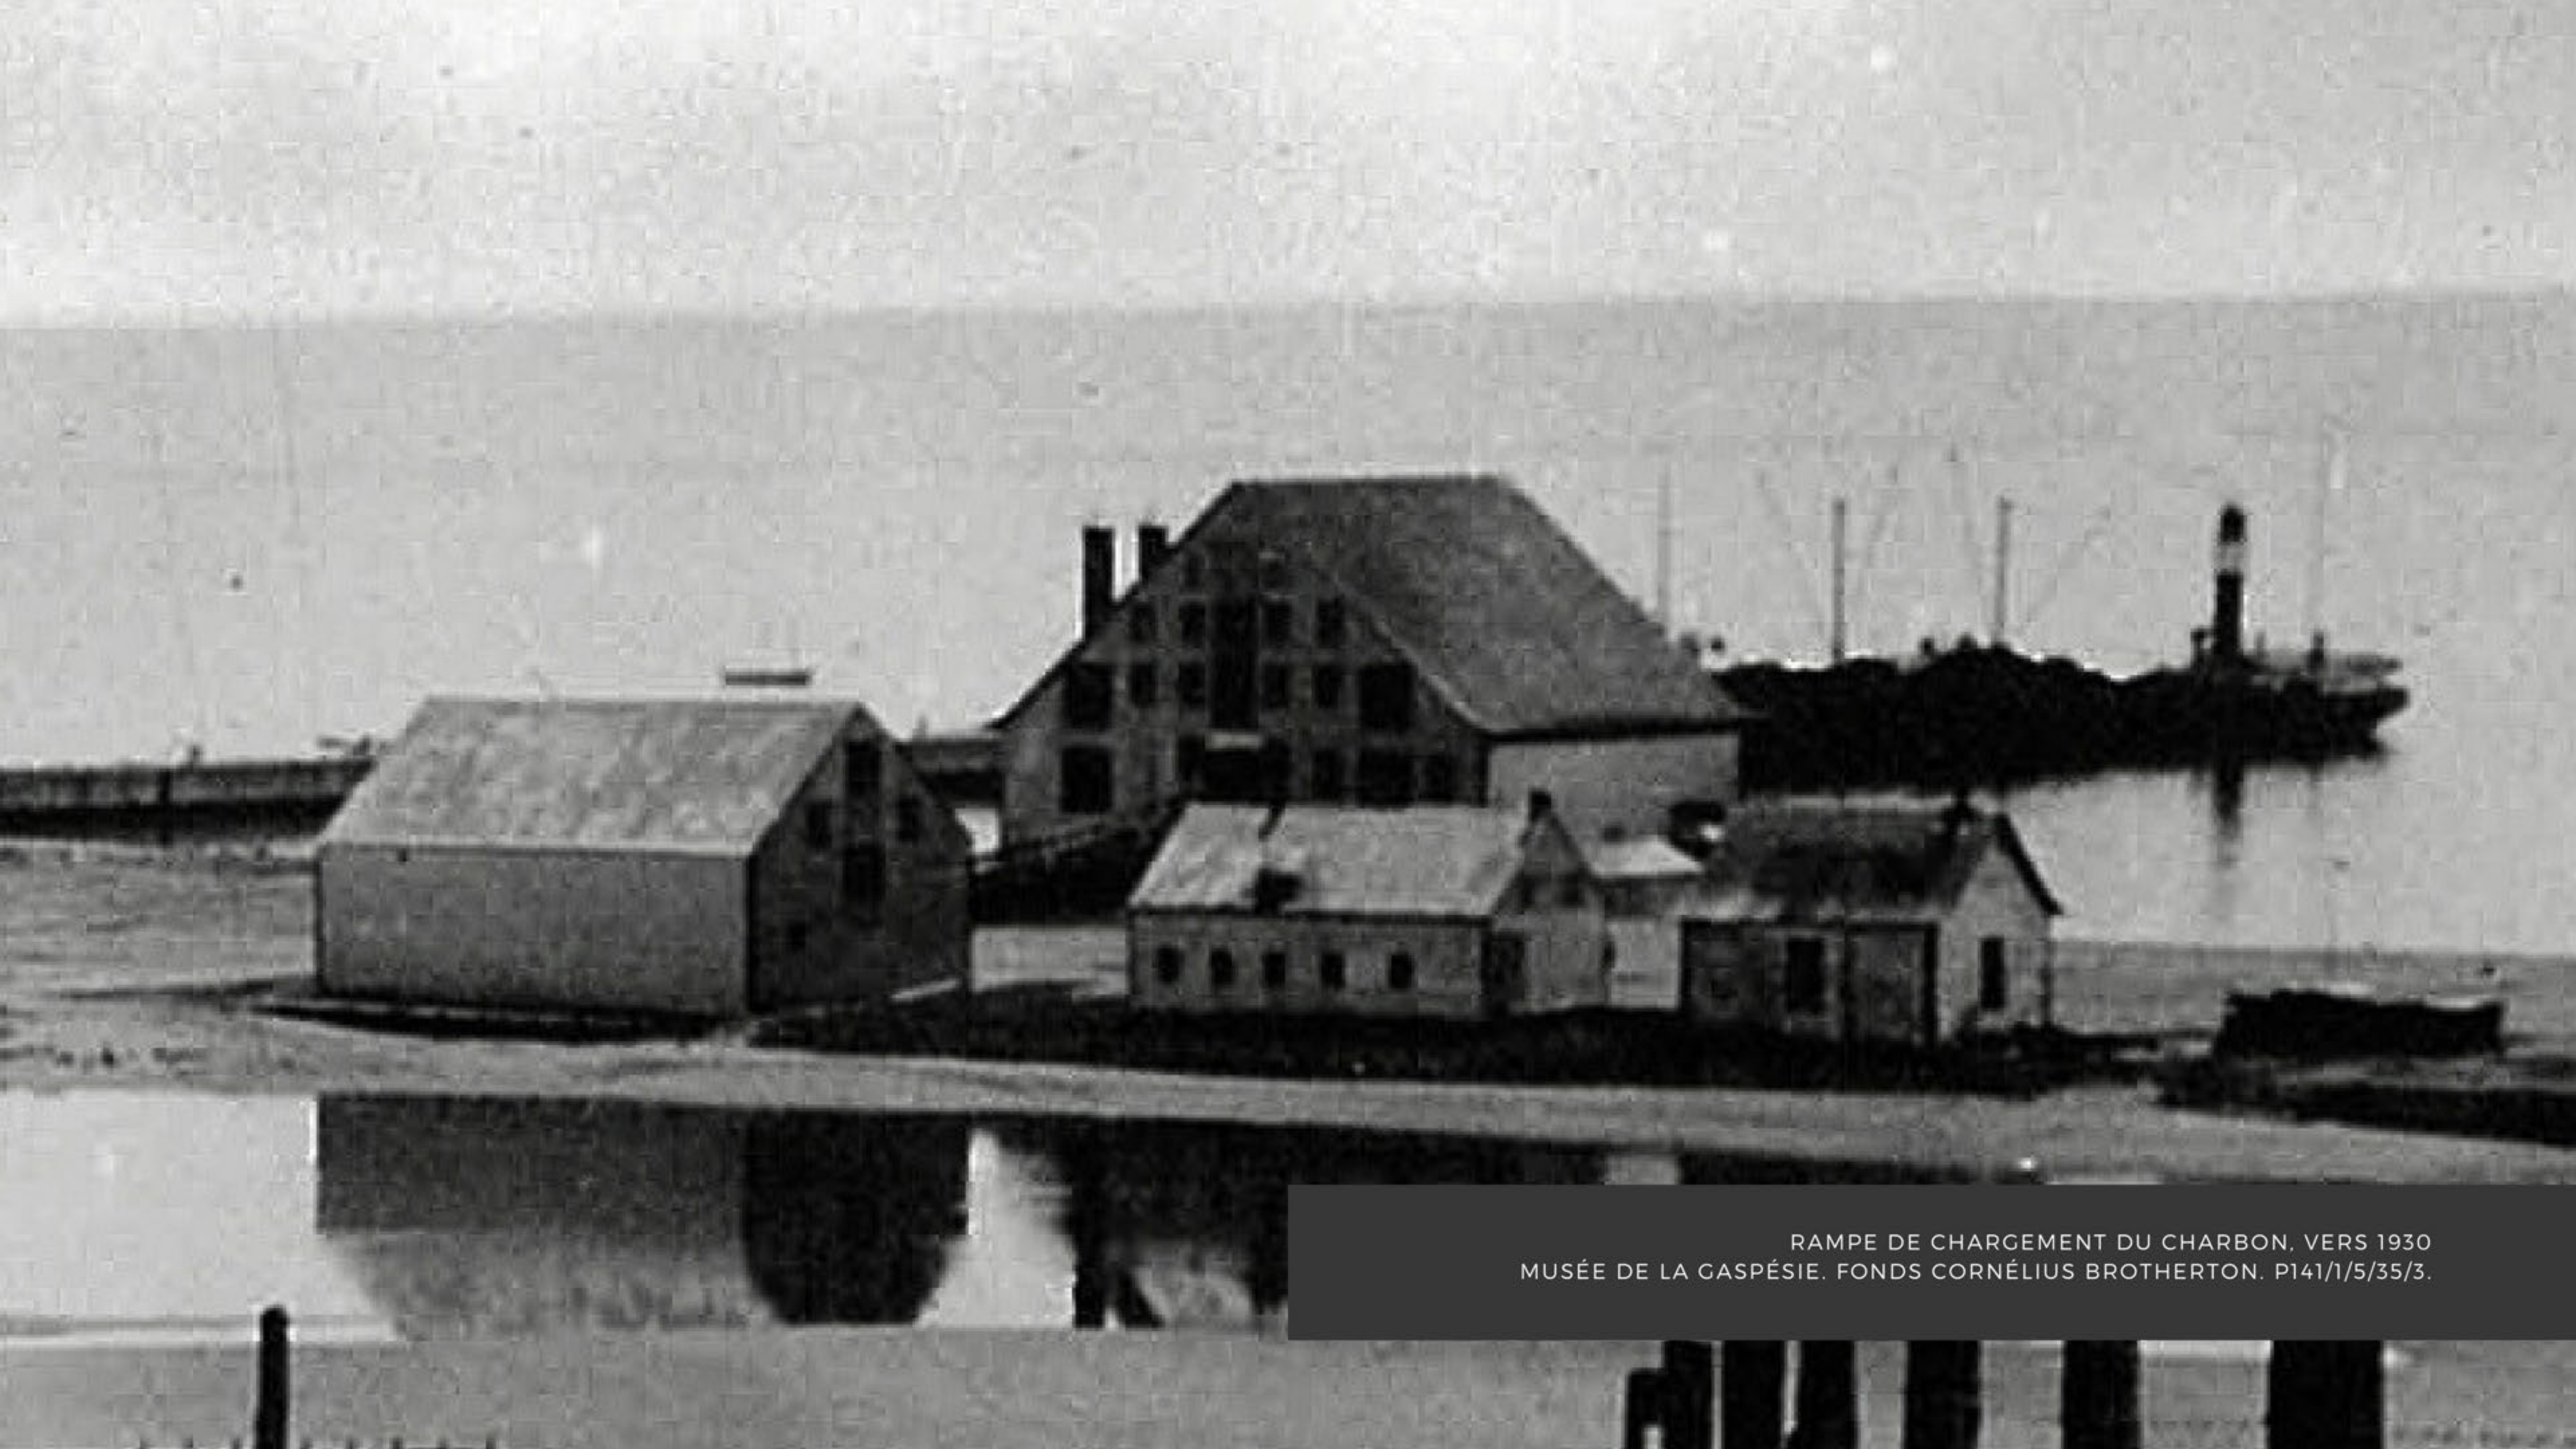
RAMPE DE CHARGEMENT DU CHARBON, VERS 1930  
MUSÉE DE LA GASPÉSIE. FONDS CORNÉLIUS BROTHERTON. P141/1/5/35/3.

Aménagement d'une rampe permettant aux chariots et aux camions d'accéder à l'étage. Il est à noter que, pour construire la rampe, le niveau du plancher du premier étage a été abaissé. À compter de cette époque, le quai est devenu inutile et est abandonné.

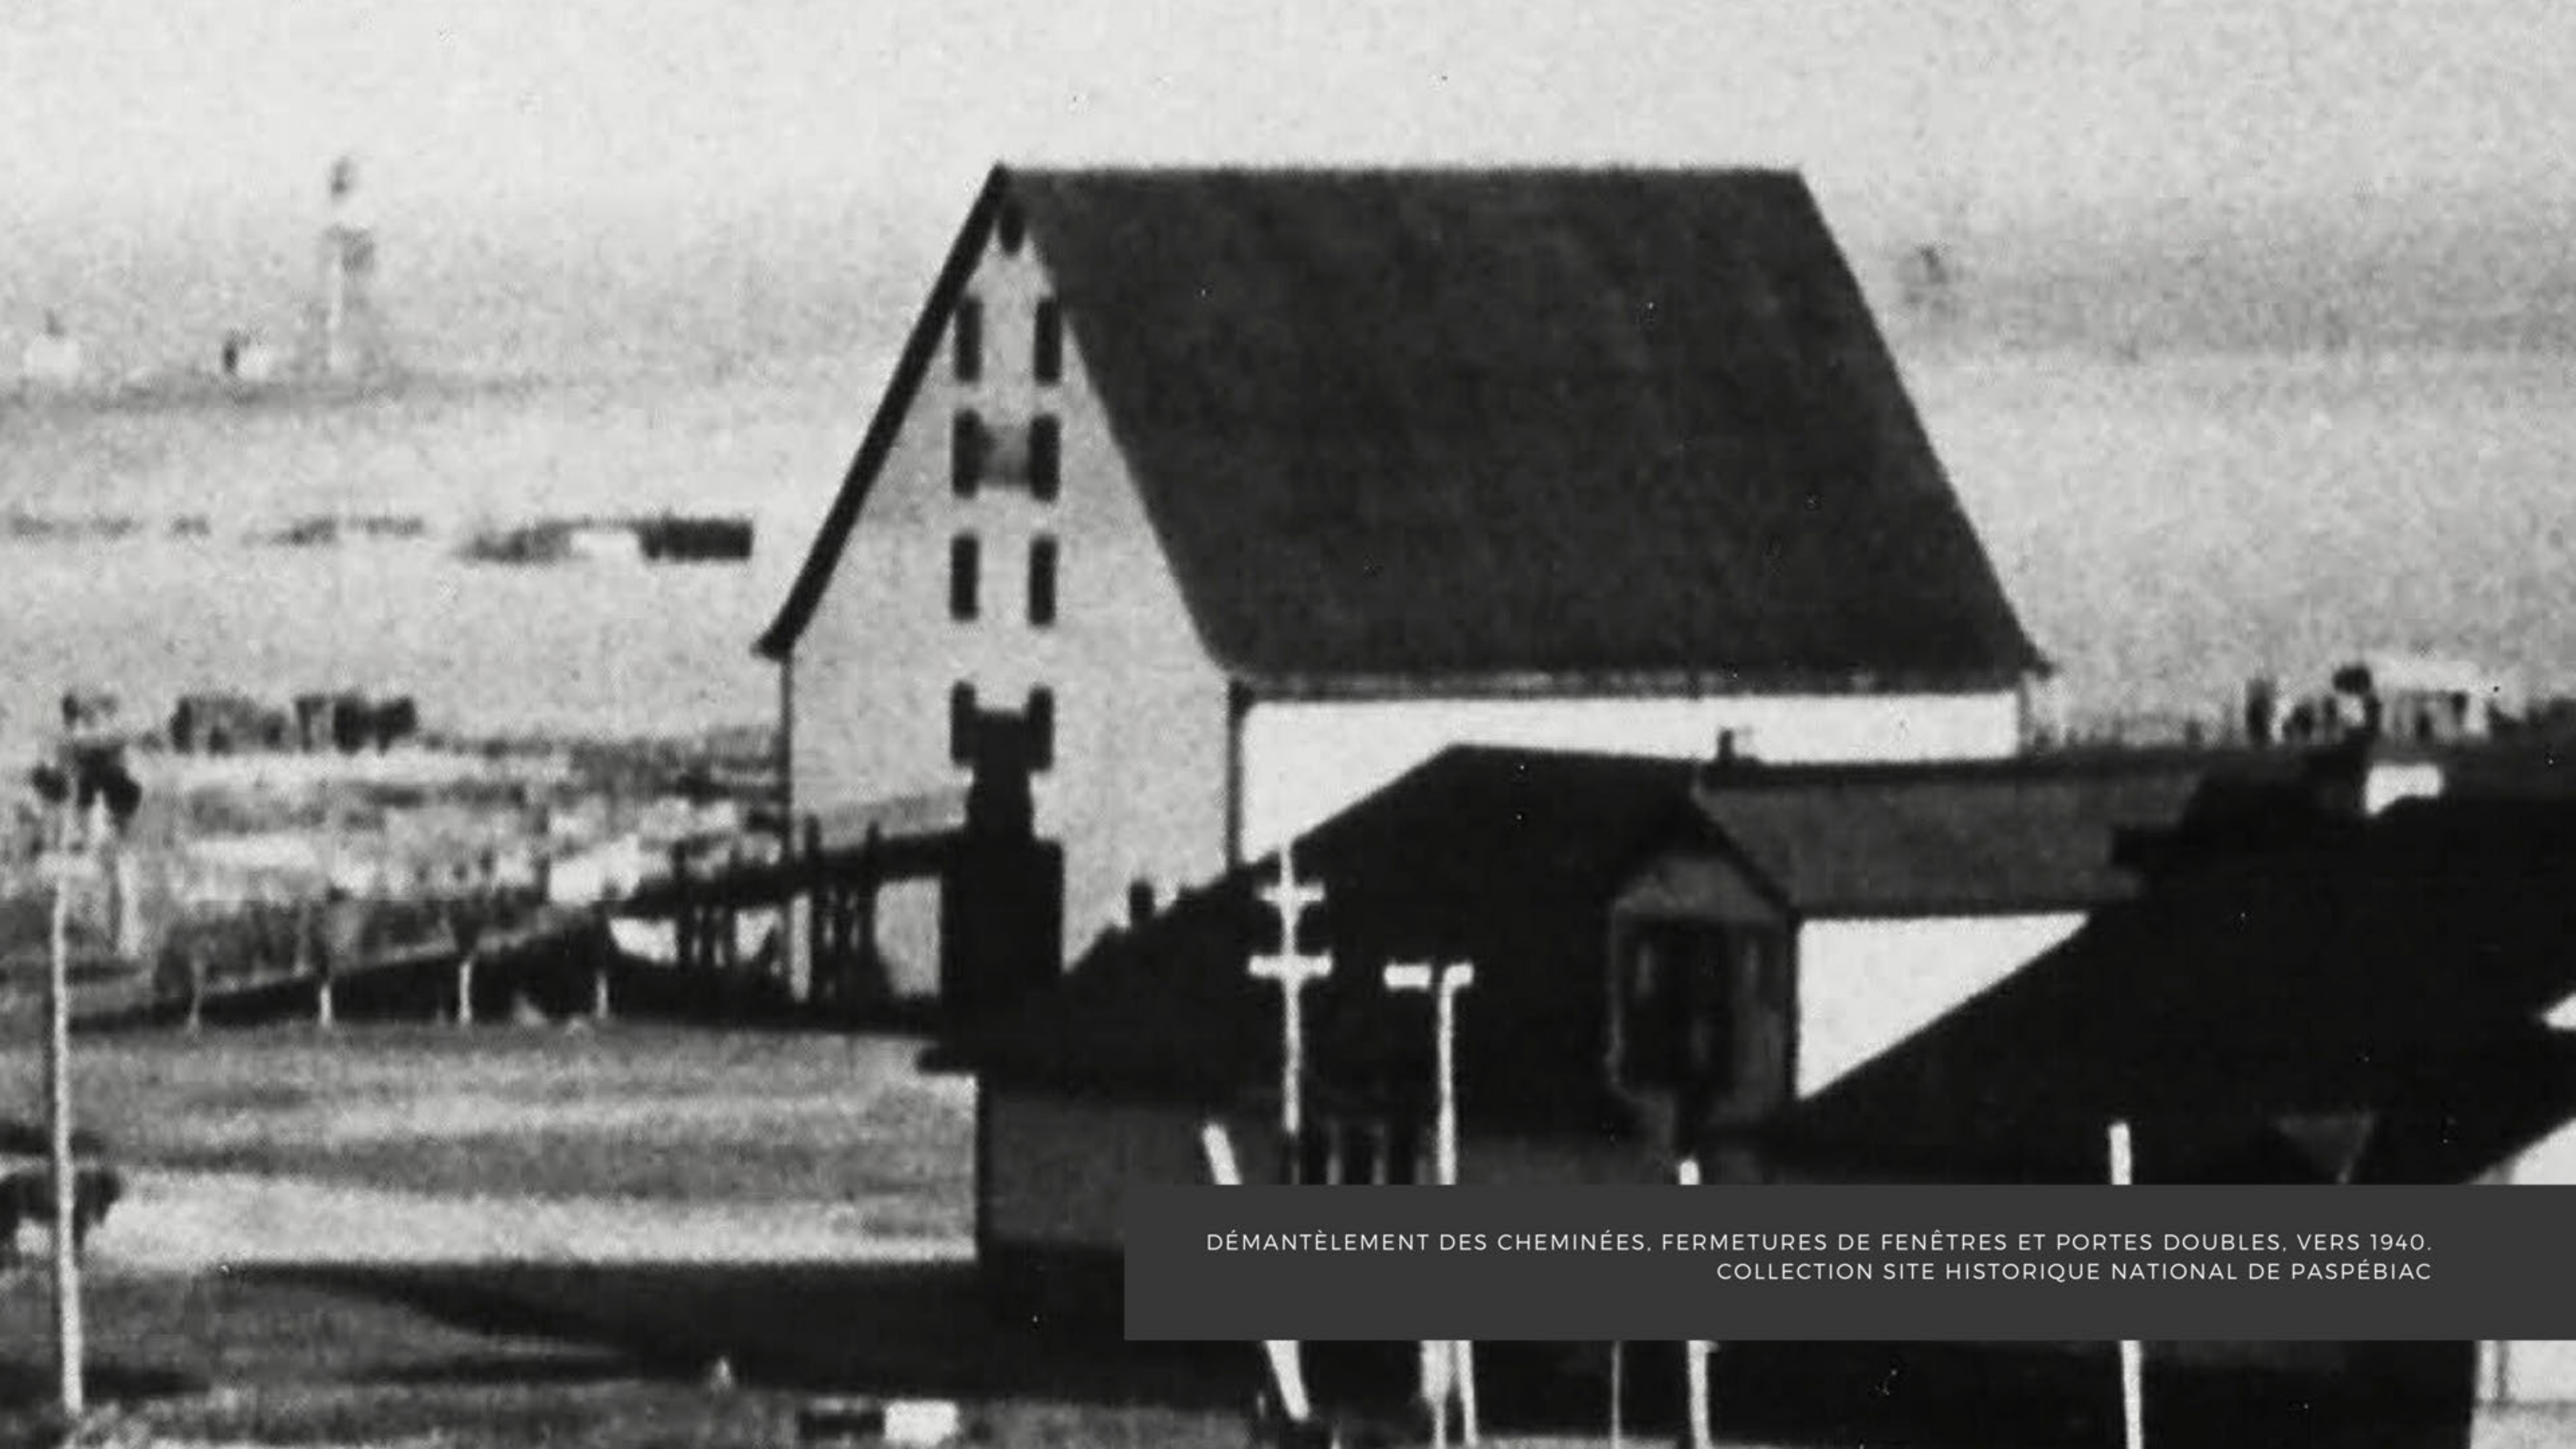
DÉMANTÈLEMENT DES CHEMINÉES, FERMETURES DE FENÊTRES ET PORTES DOUBLES, VERS 1940.  
COLLECTION SITE HISTORIQUE NATIONAL DE PASPÉBIAC

Démantèlement des cheminées du séchoir à morue, fermeture de certaines fenêtres et portes doubles des murs pignons.
