# Entrepôt à morue LeBoutillier Brothers

**SITE HISTORIQUE NATIONAL DE PASPÉBIAC**  
Par Jeannot Bourdages, conservateur

HISTOIRE  
ARCHITECTURE  
ICONOGRAPHIE

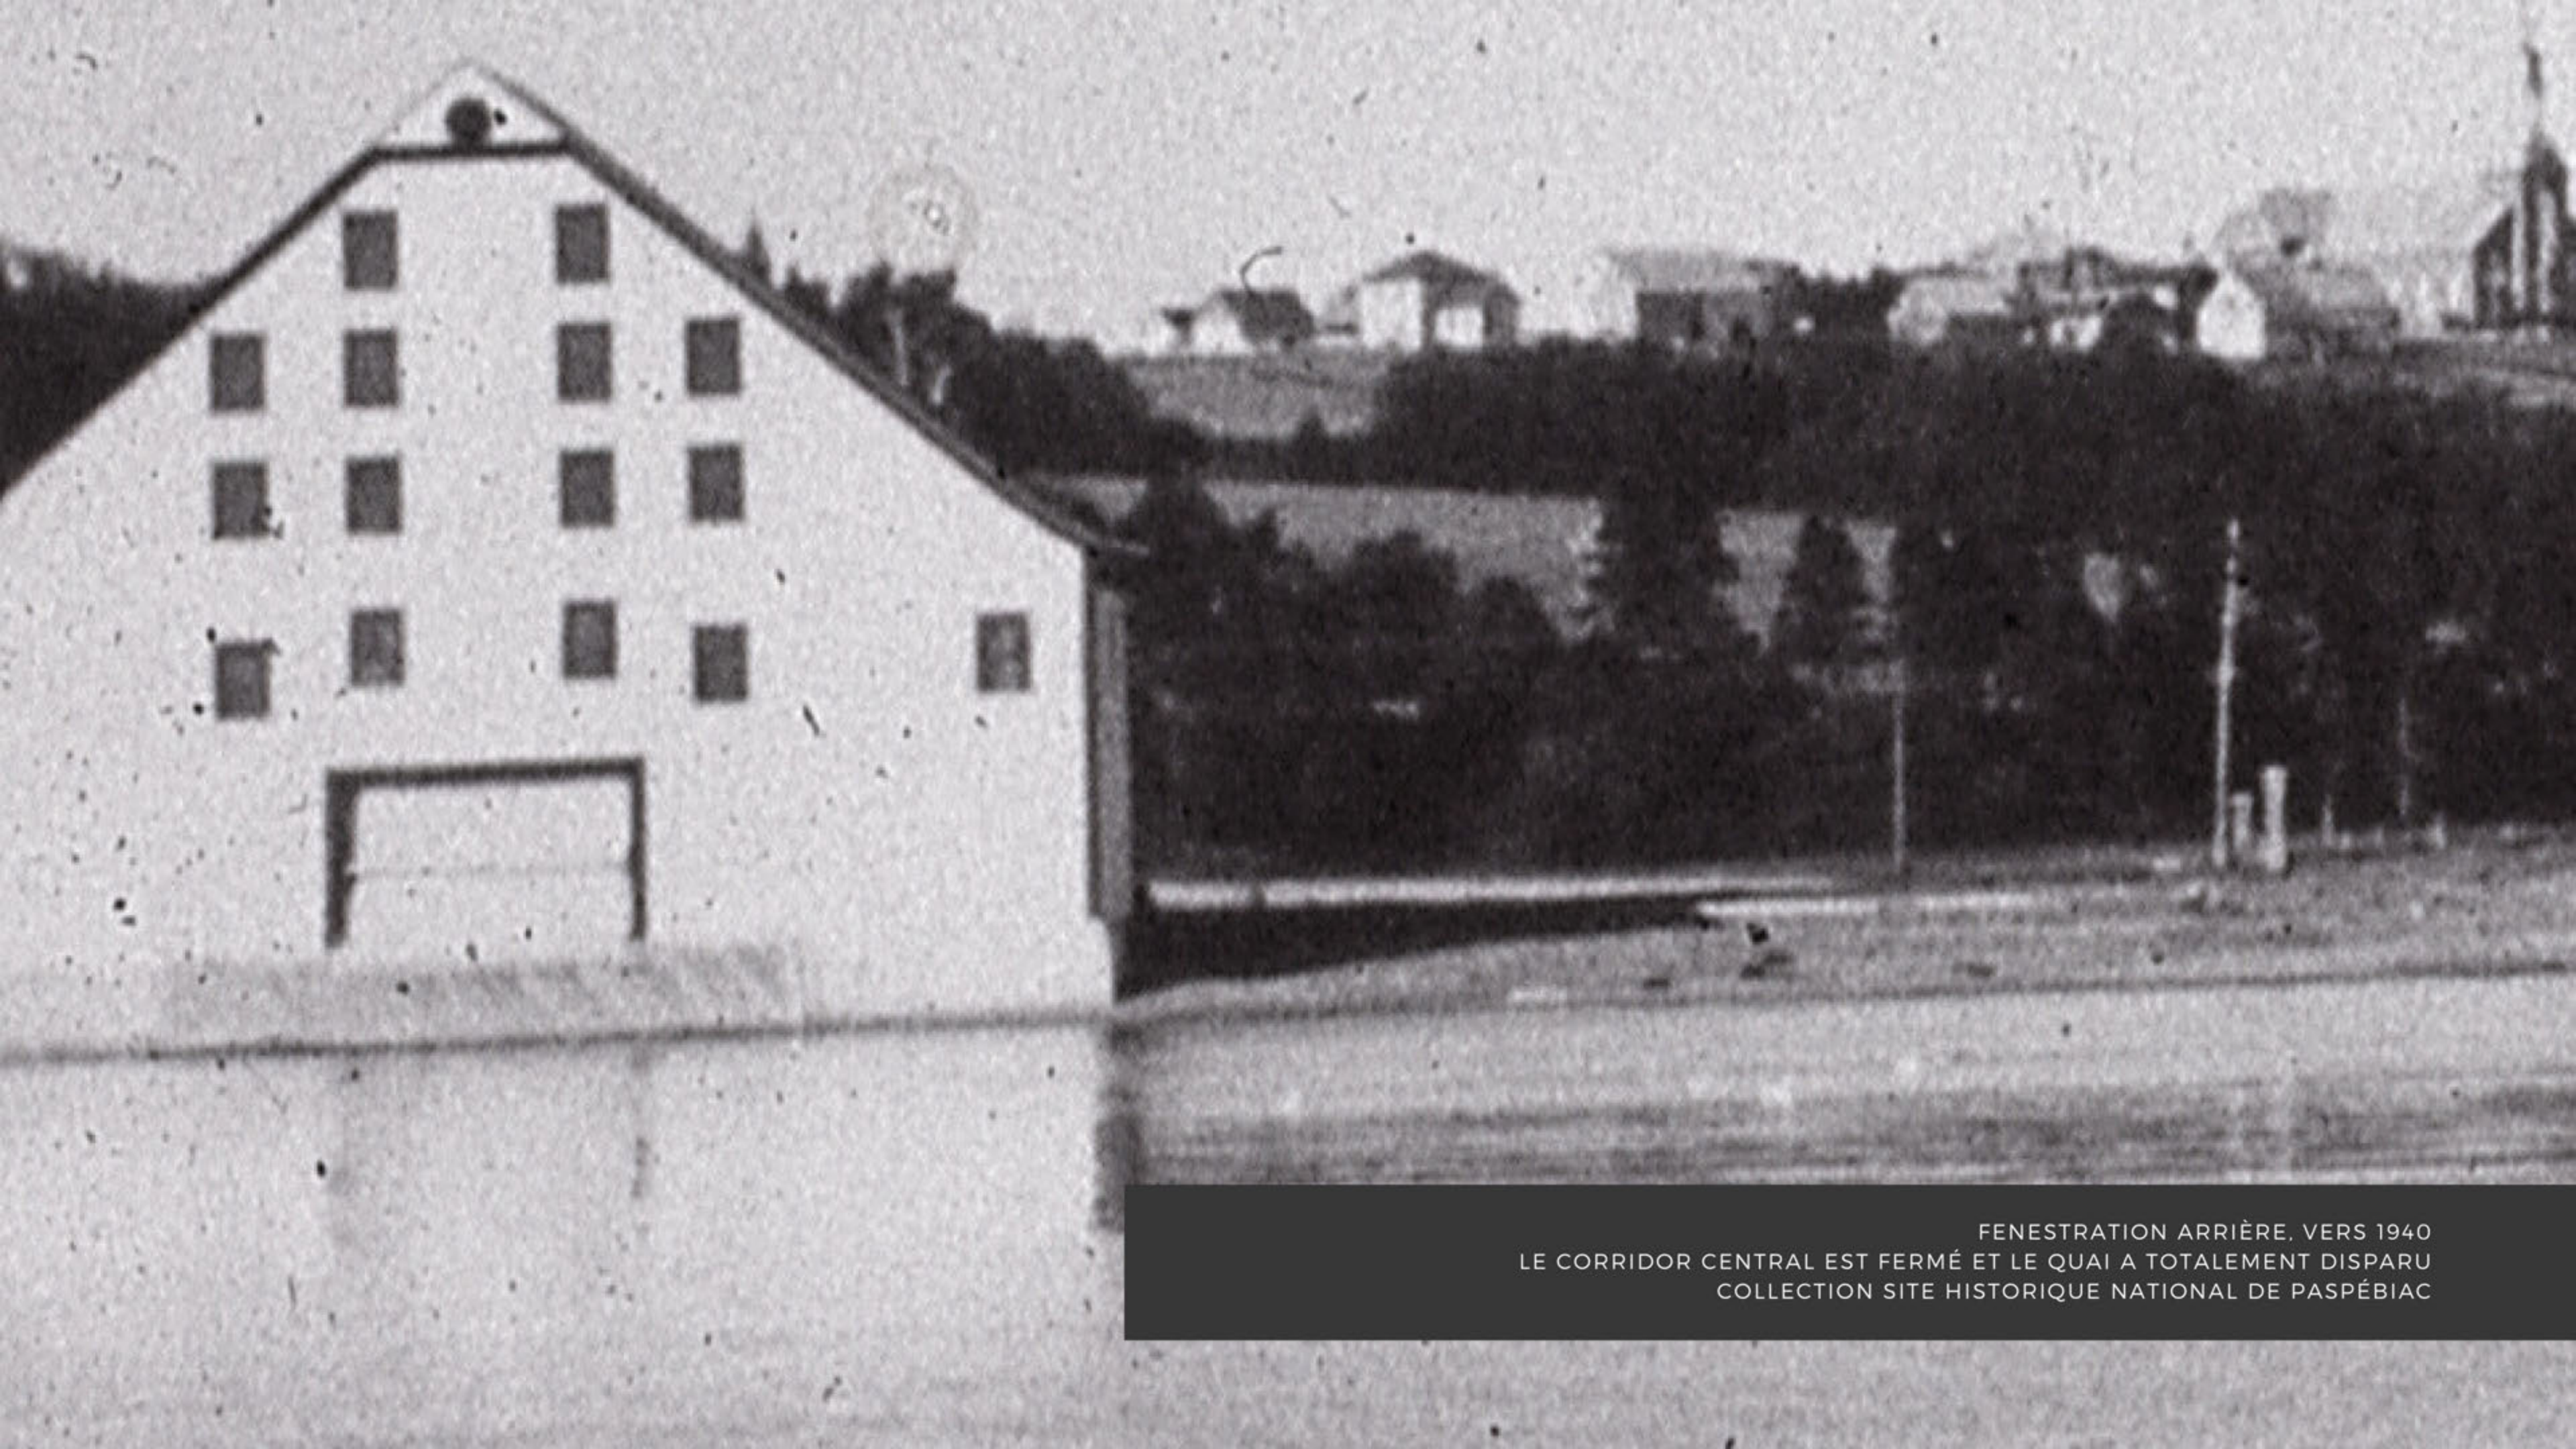
FENESTRATION ARRIÈRE, VERS 1940  
LE CORRIDOR CENTRAL EST FERMÉ ET LE QUAI A TOTALEMENT DISPARU  
COLLECTION SITE HISTORIQUE NATIONAL DE PASPÉBIAC

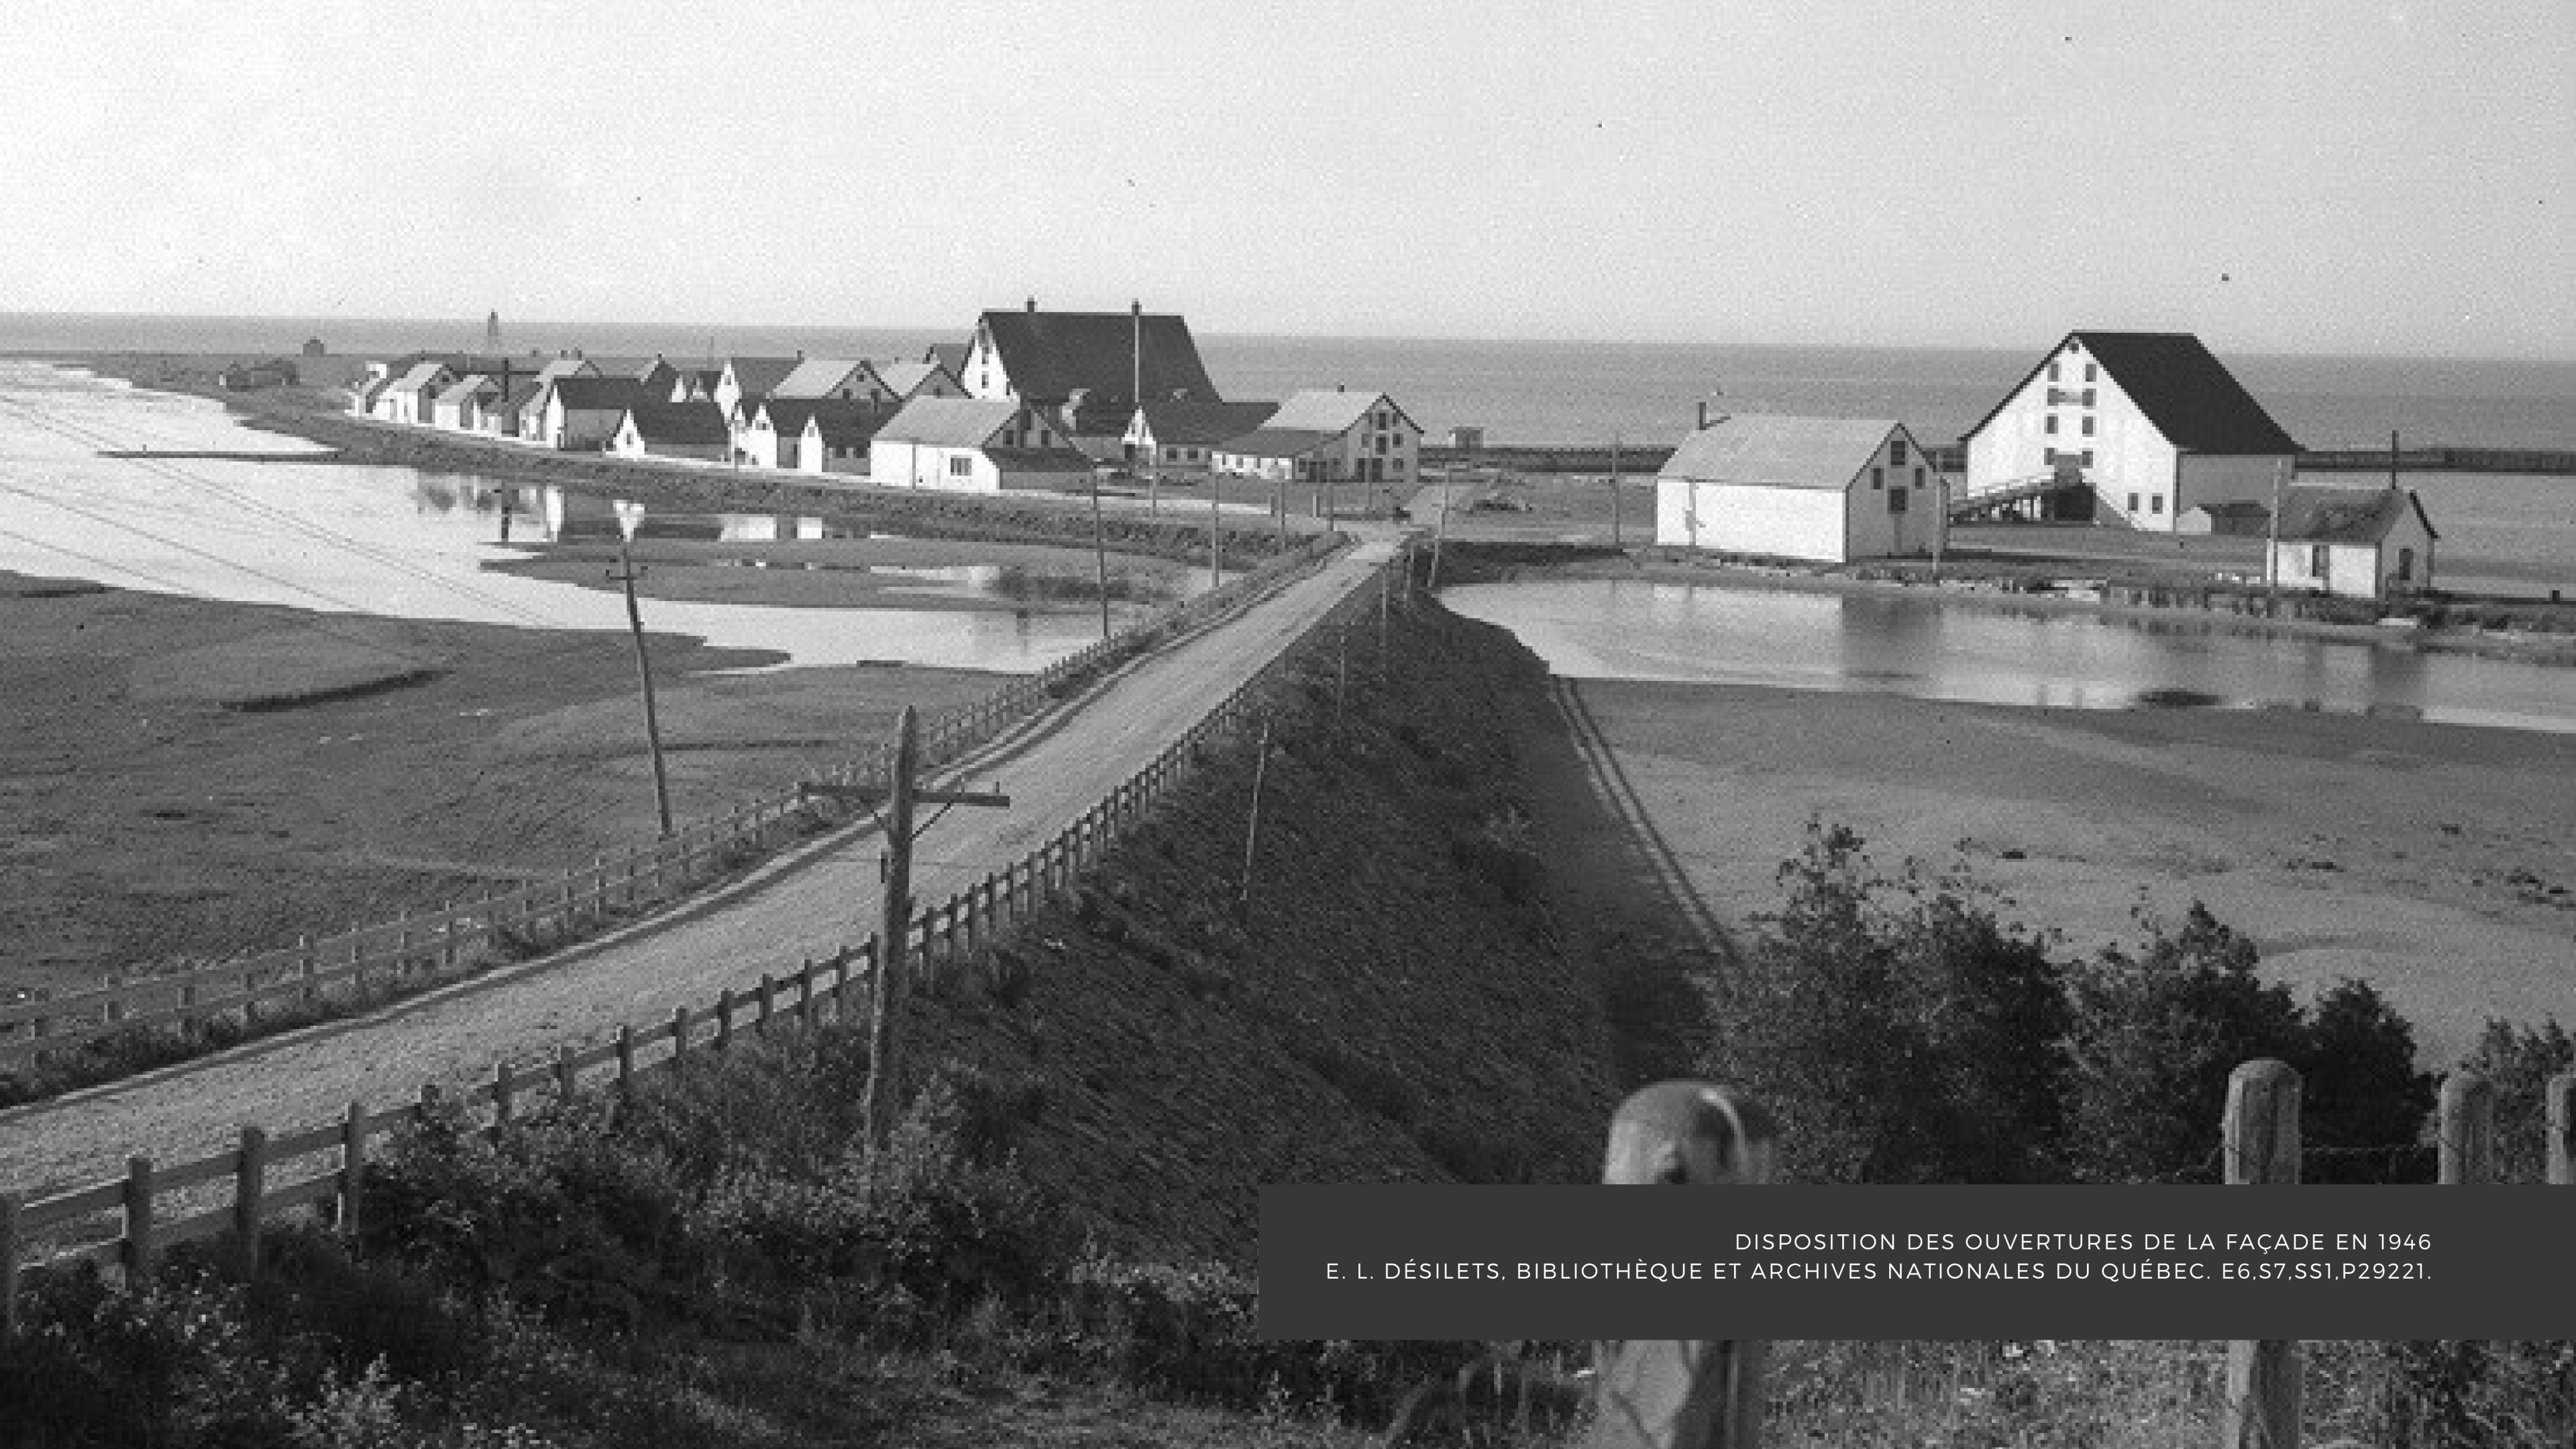
DISPOSITION DES OUVERTURES DE LA FAÇADE EN 1946  
E. L. DÉSILETS, BIBLIOTHÈQUE ET ARCHIVES NATIONALES DU QUÉBEC. E6.S7.SS1.P29221.

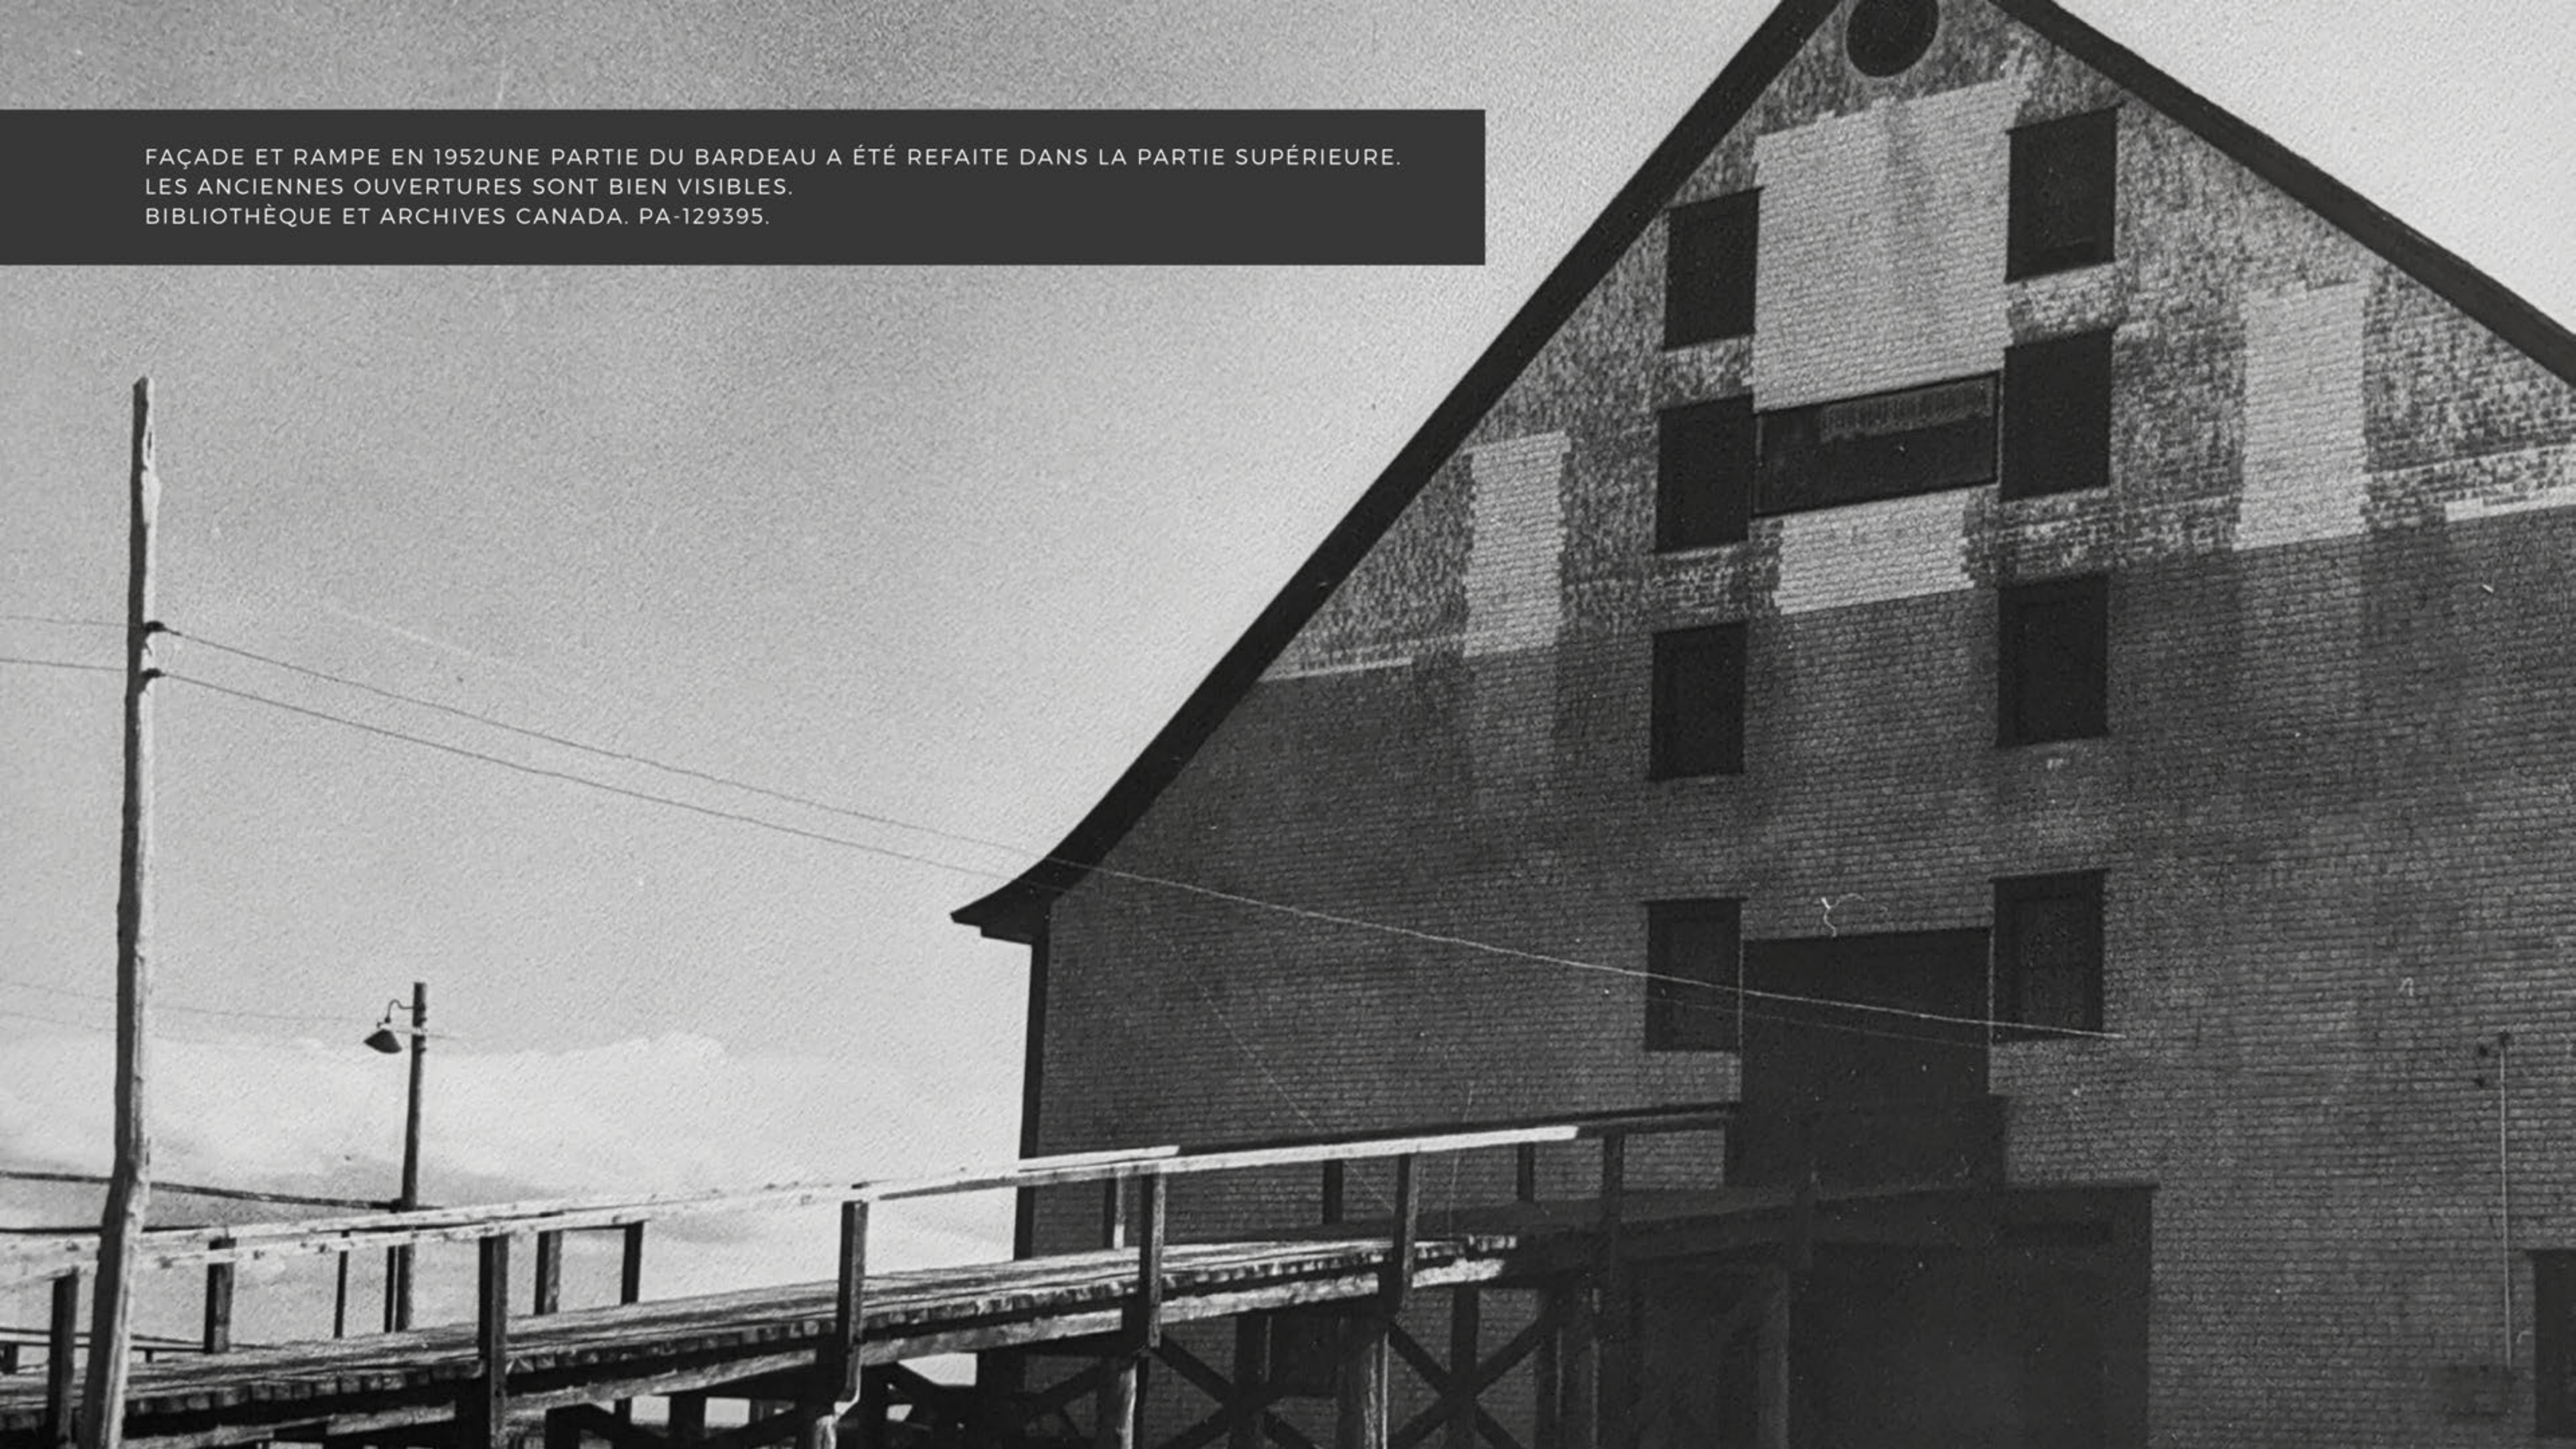
FAÇADE ET RAMPE EN 1952  
UNE PARTIE DU BARDEAU A ÉTÉ REFAITE DANS LA PARTIE SUPÉRIEURE.  
LES ANCIENNES OUVERTURES SONT BIEN VISIBLES.  
BIBLIOTHÈQUE ET ARCHIVES CANADA. PA-129395.

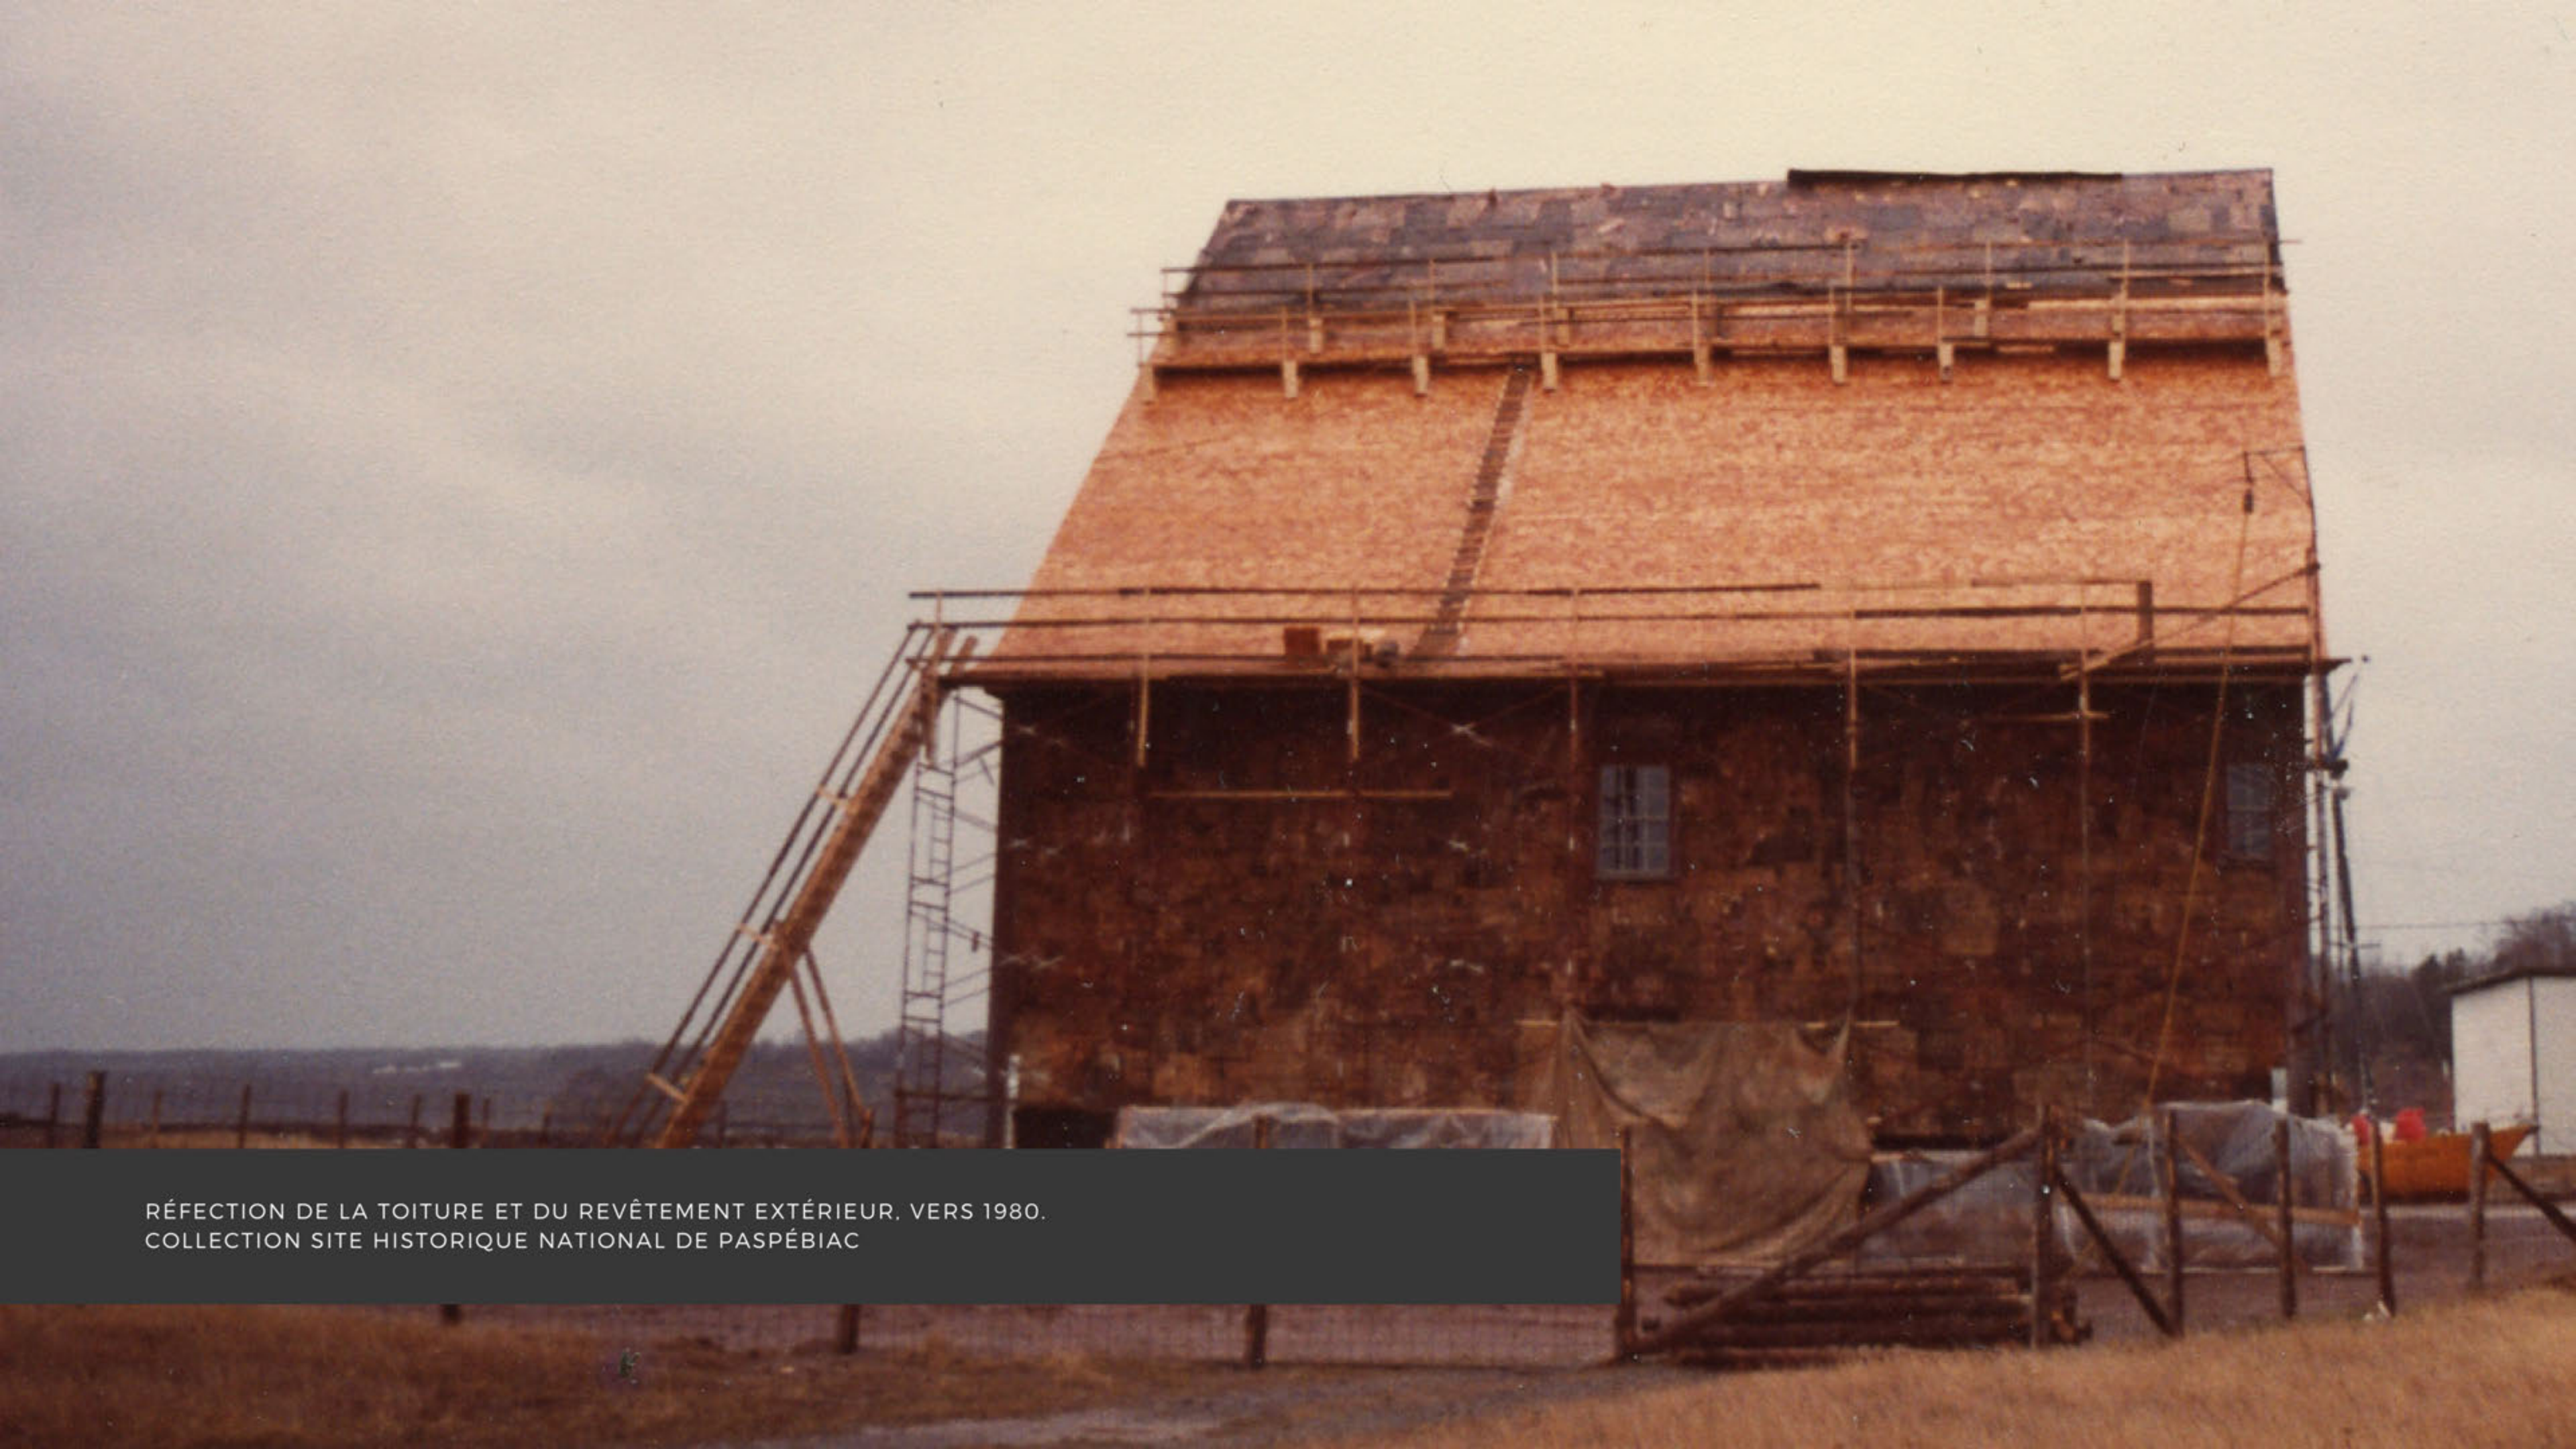
RÉFECTION DE LA TOITURE ET DU REVÊTEMENT EXTÉRIEUR, VERS 1980.  
COLLECTION SITE HISTORIQUE NATIONAL DE PASPÉBIAC

Travaux de restauration, Jean-Luc Heyvang, architecte: nouvelle rampe, nettoyage des murs intérieurs au jet sous pression, toiture en bardeau de cèdre, reconstitution des coyaux des débords latéraux, remplacement complet du bardeau mural, consolidation de la structure (pilotis de bois goudronnés sur dalle de béton), reconstitution des portes et fenêtres, plomberie et électricité.

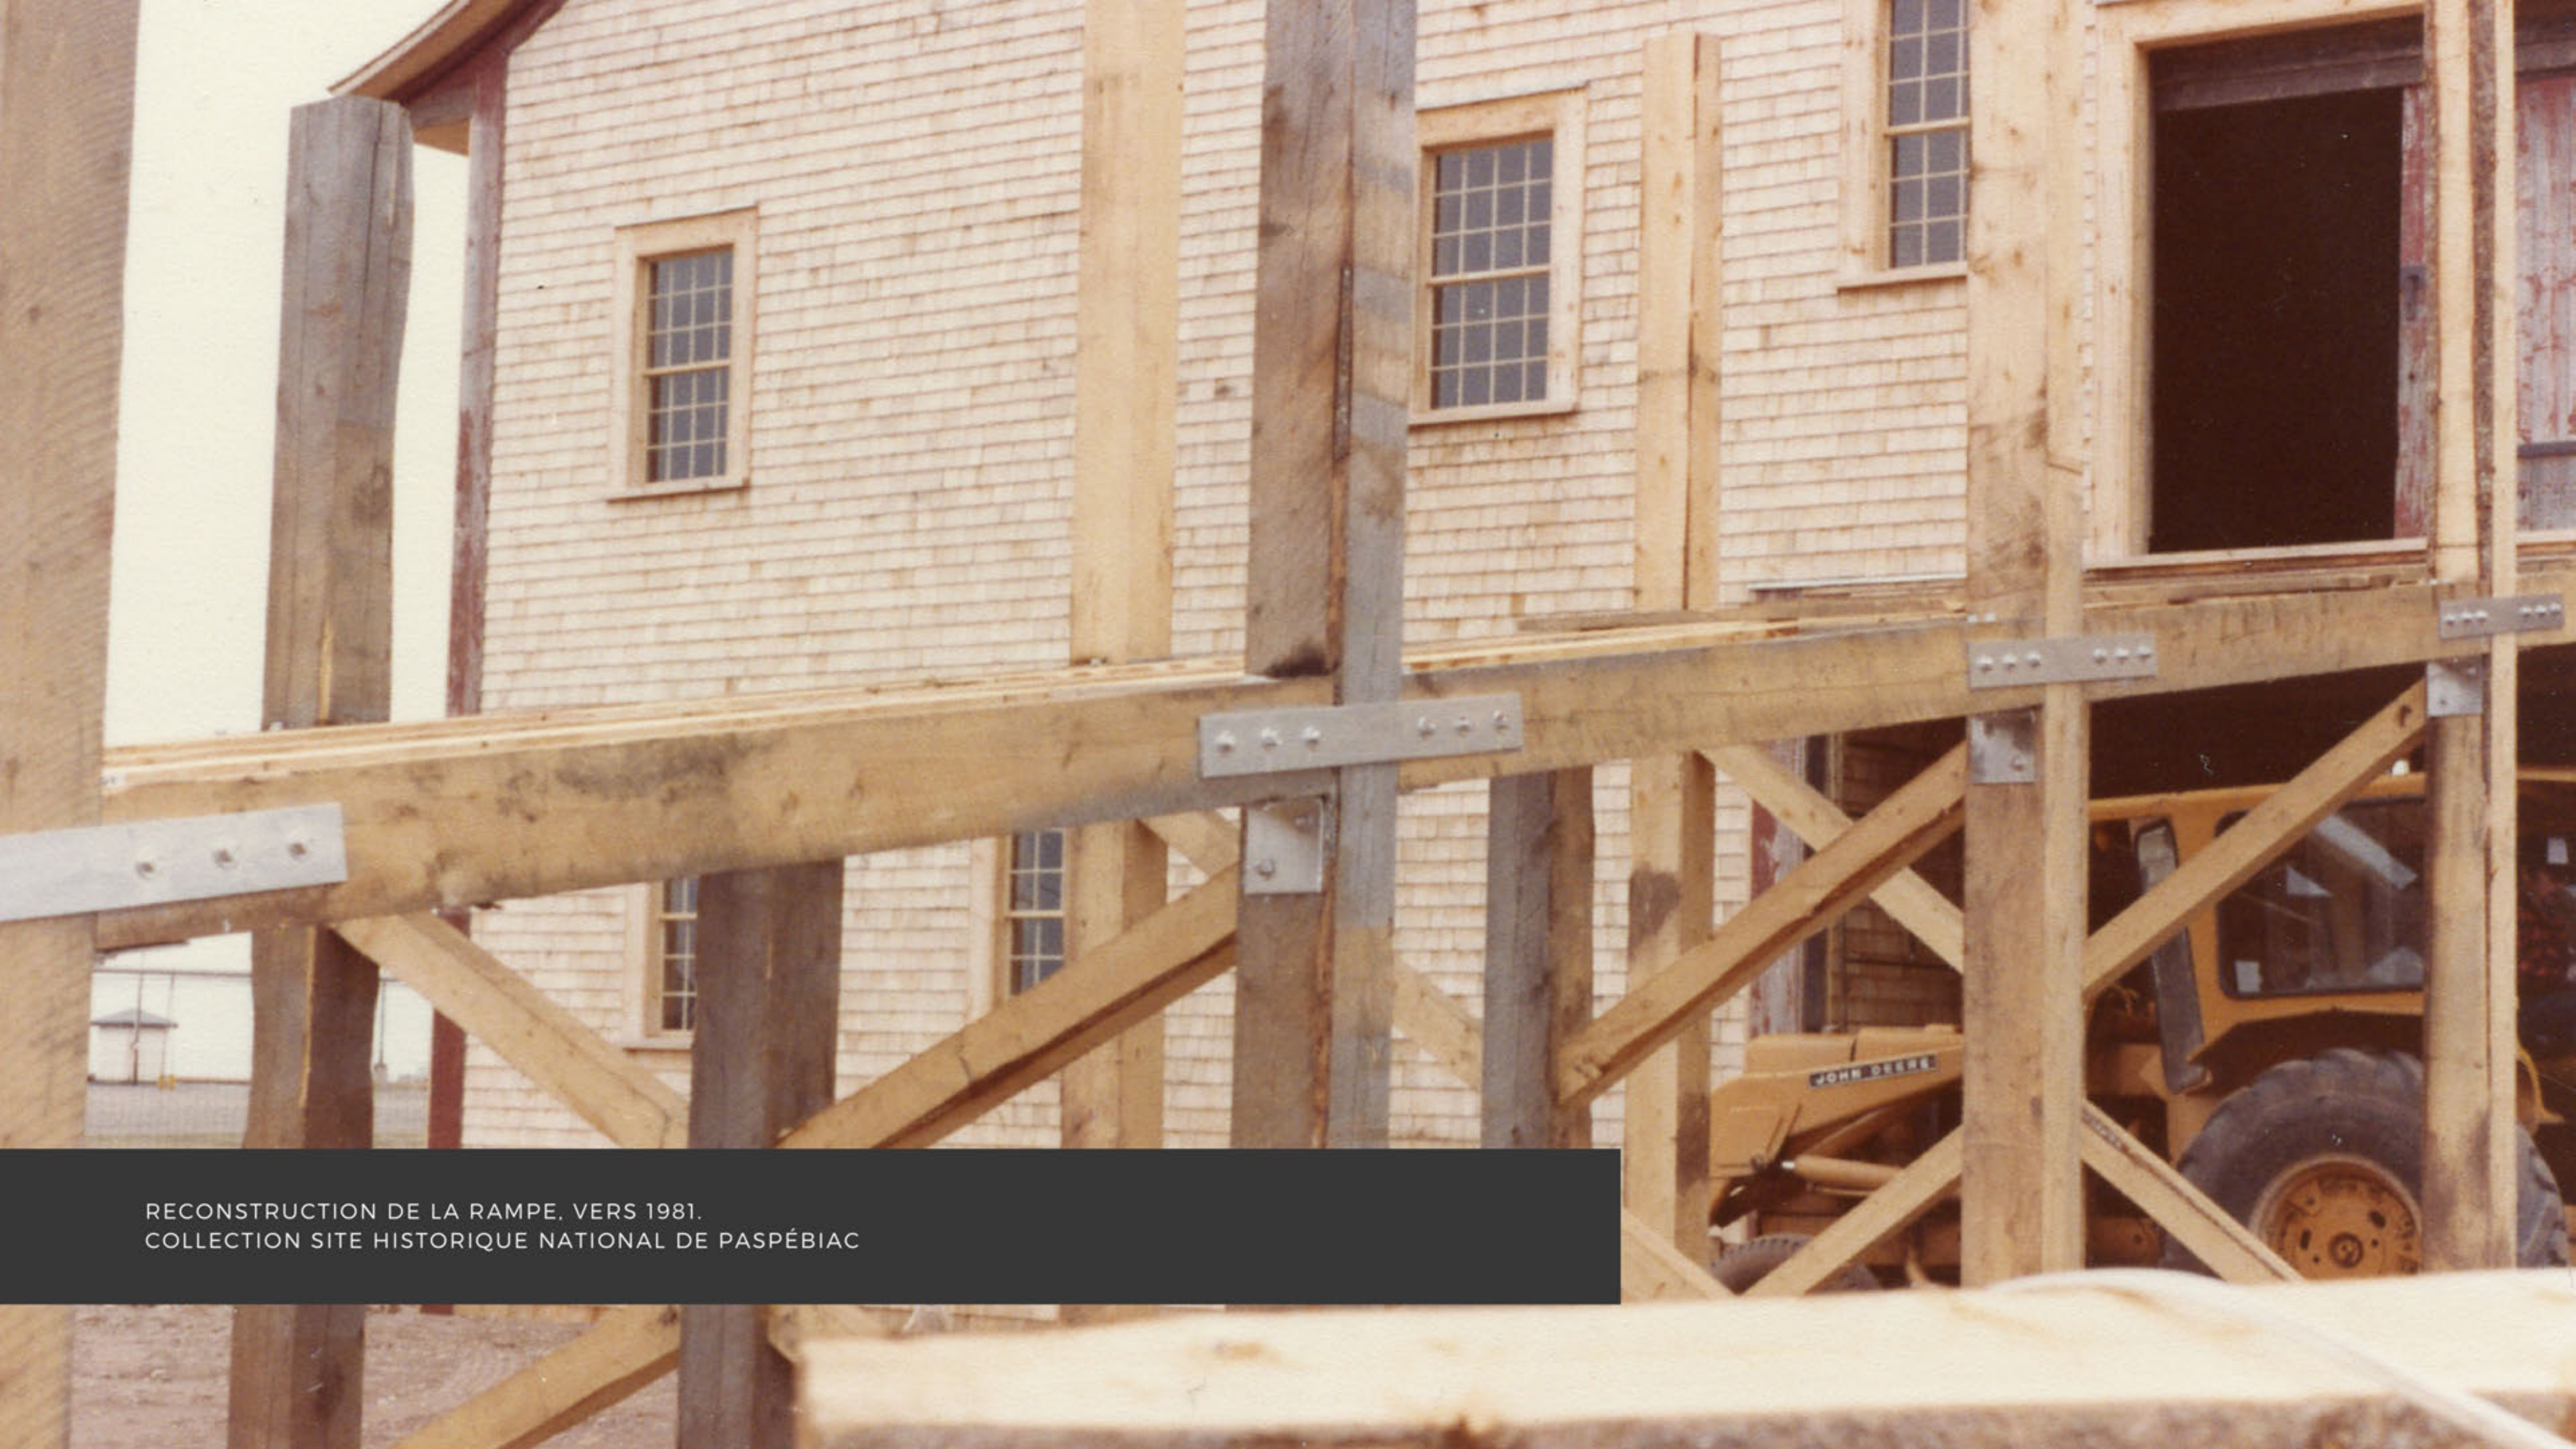
RECONSTRUCTION DE LA RAMPE, VERS 1981.  
COLLECTION SITE HISTORIQUE NATIONAL DE PASPÉBIAC

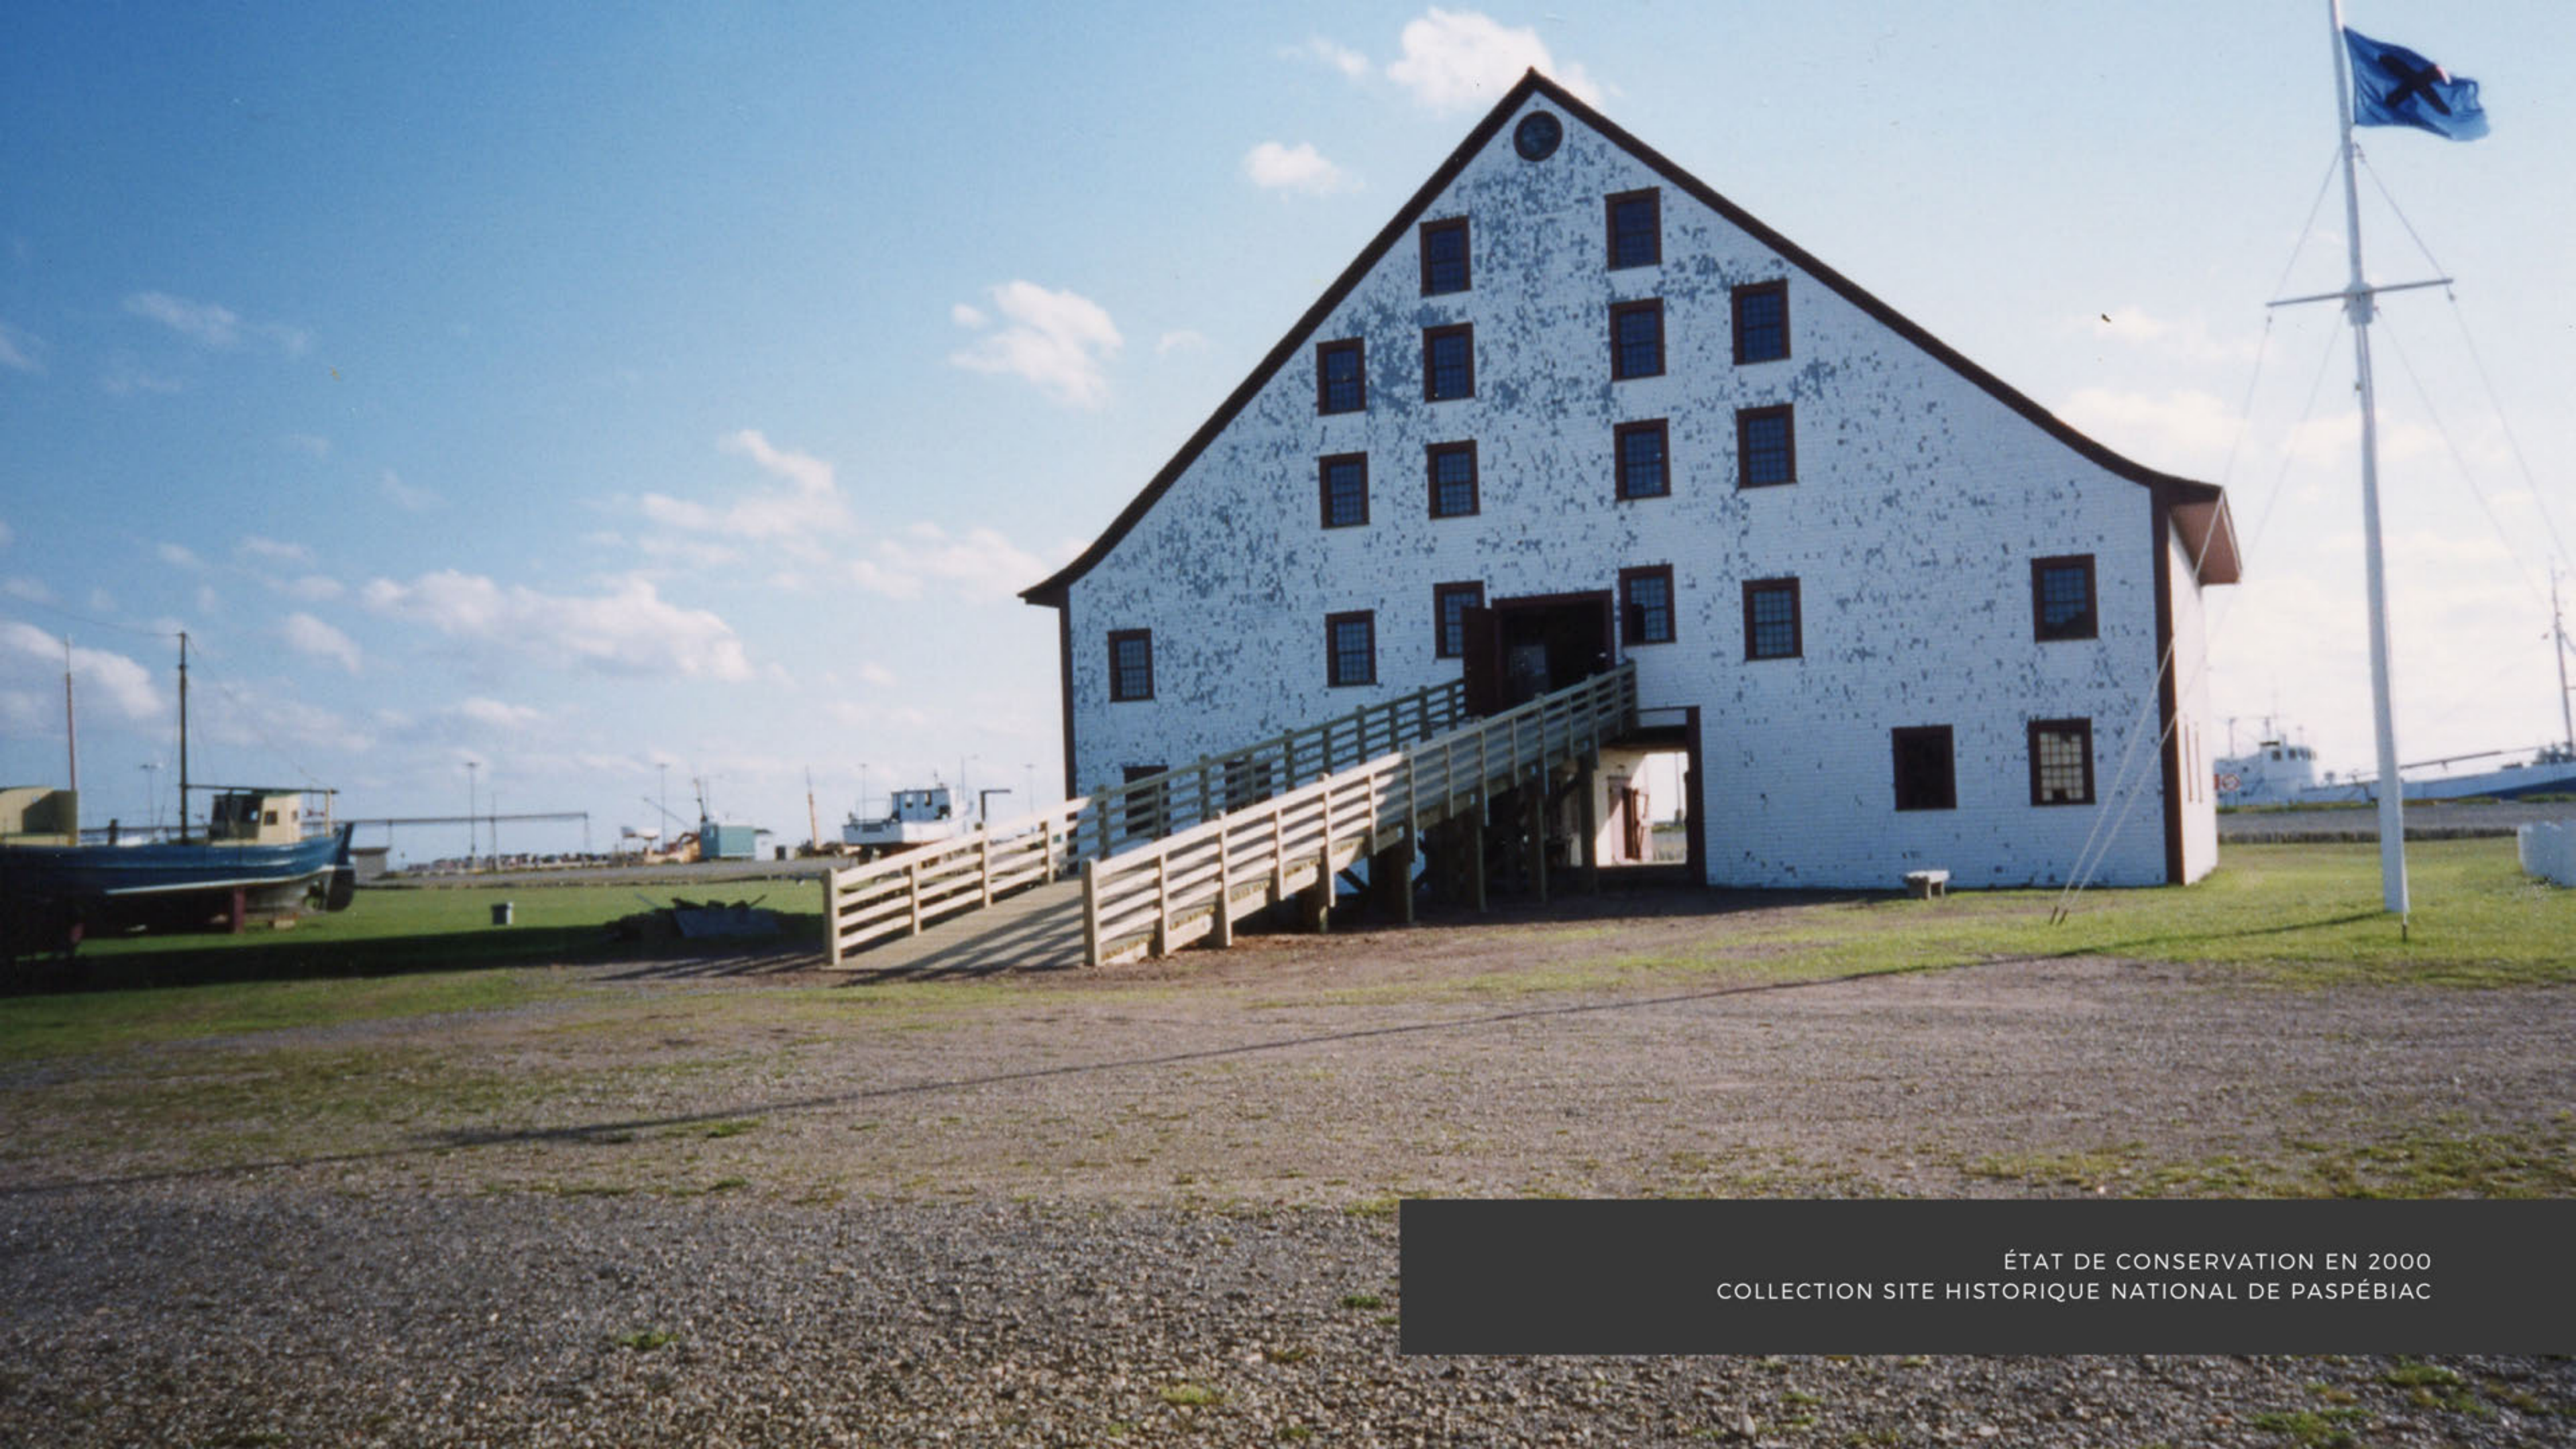
RECONSTRUCTION DE LA RAMPE, 1999.  
COLLECTION SITE HISTORIQUE NATIONAL DE PASPÉBIAC

Jean-Luc Heyvang, architecte: reconstruction de la rampe de l'entrepôt LeBoutillier.
