# Entrepôt à morue LeBoutillier Brothers

**SITE HISTORIQUE NATIONAL DE PASPÉBIAC**  
Par Jeannot Bourdages, conservateur

HISTOIRE  
ARCHITECTURE  
ICONOGRAPHIE

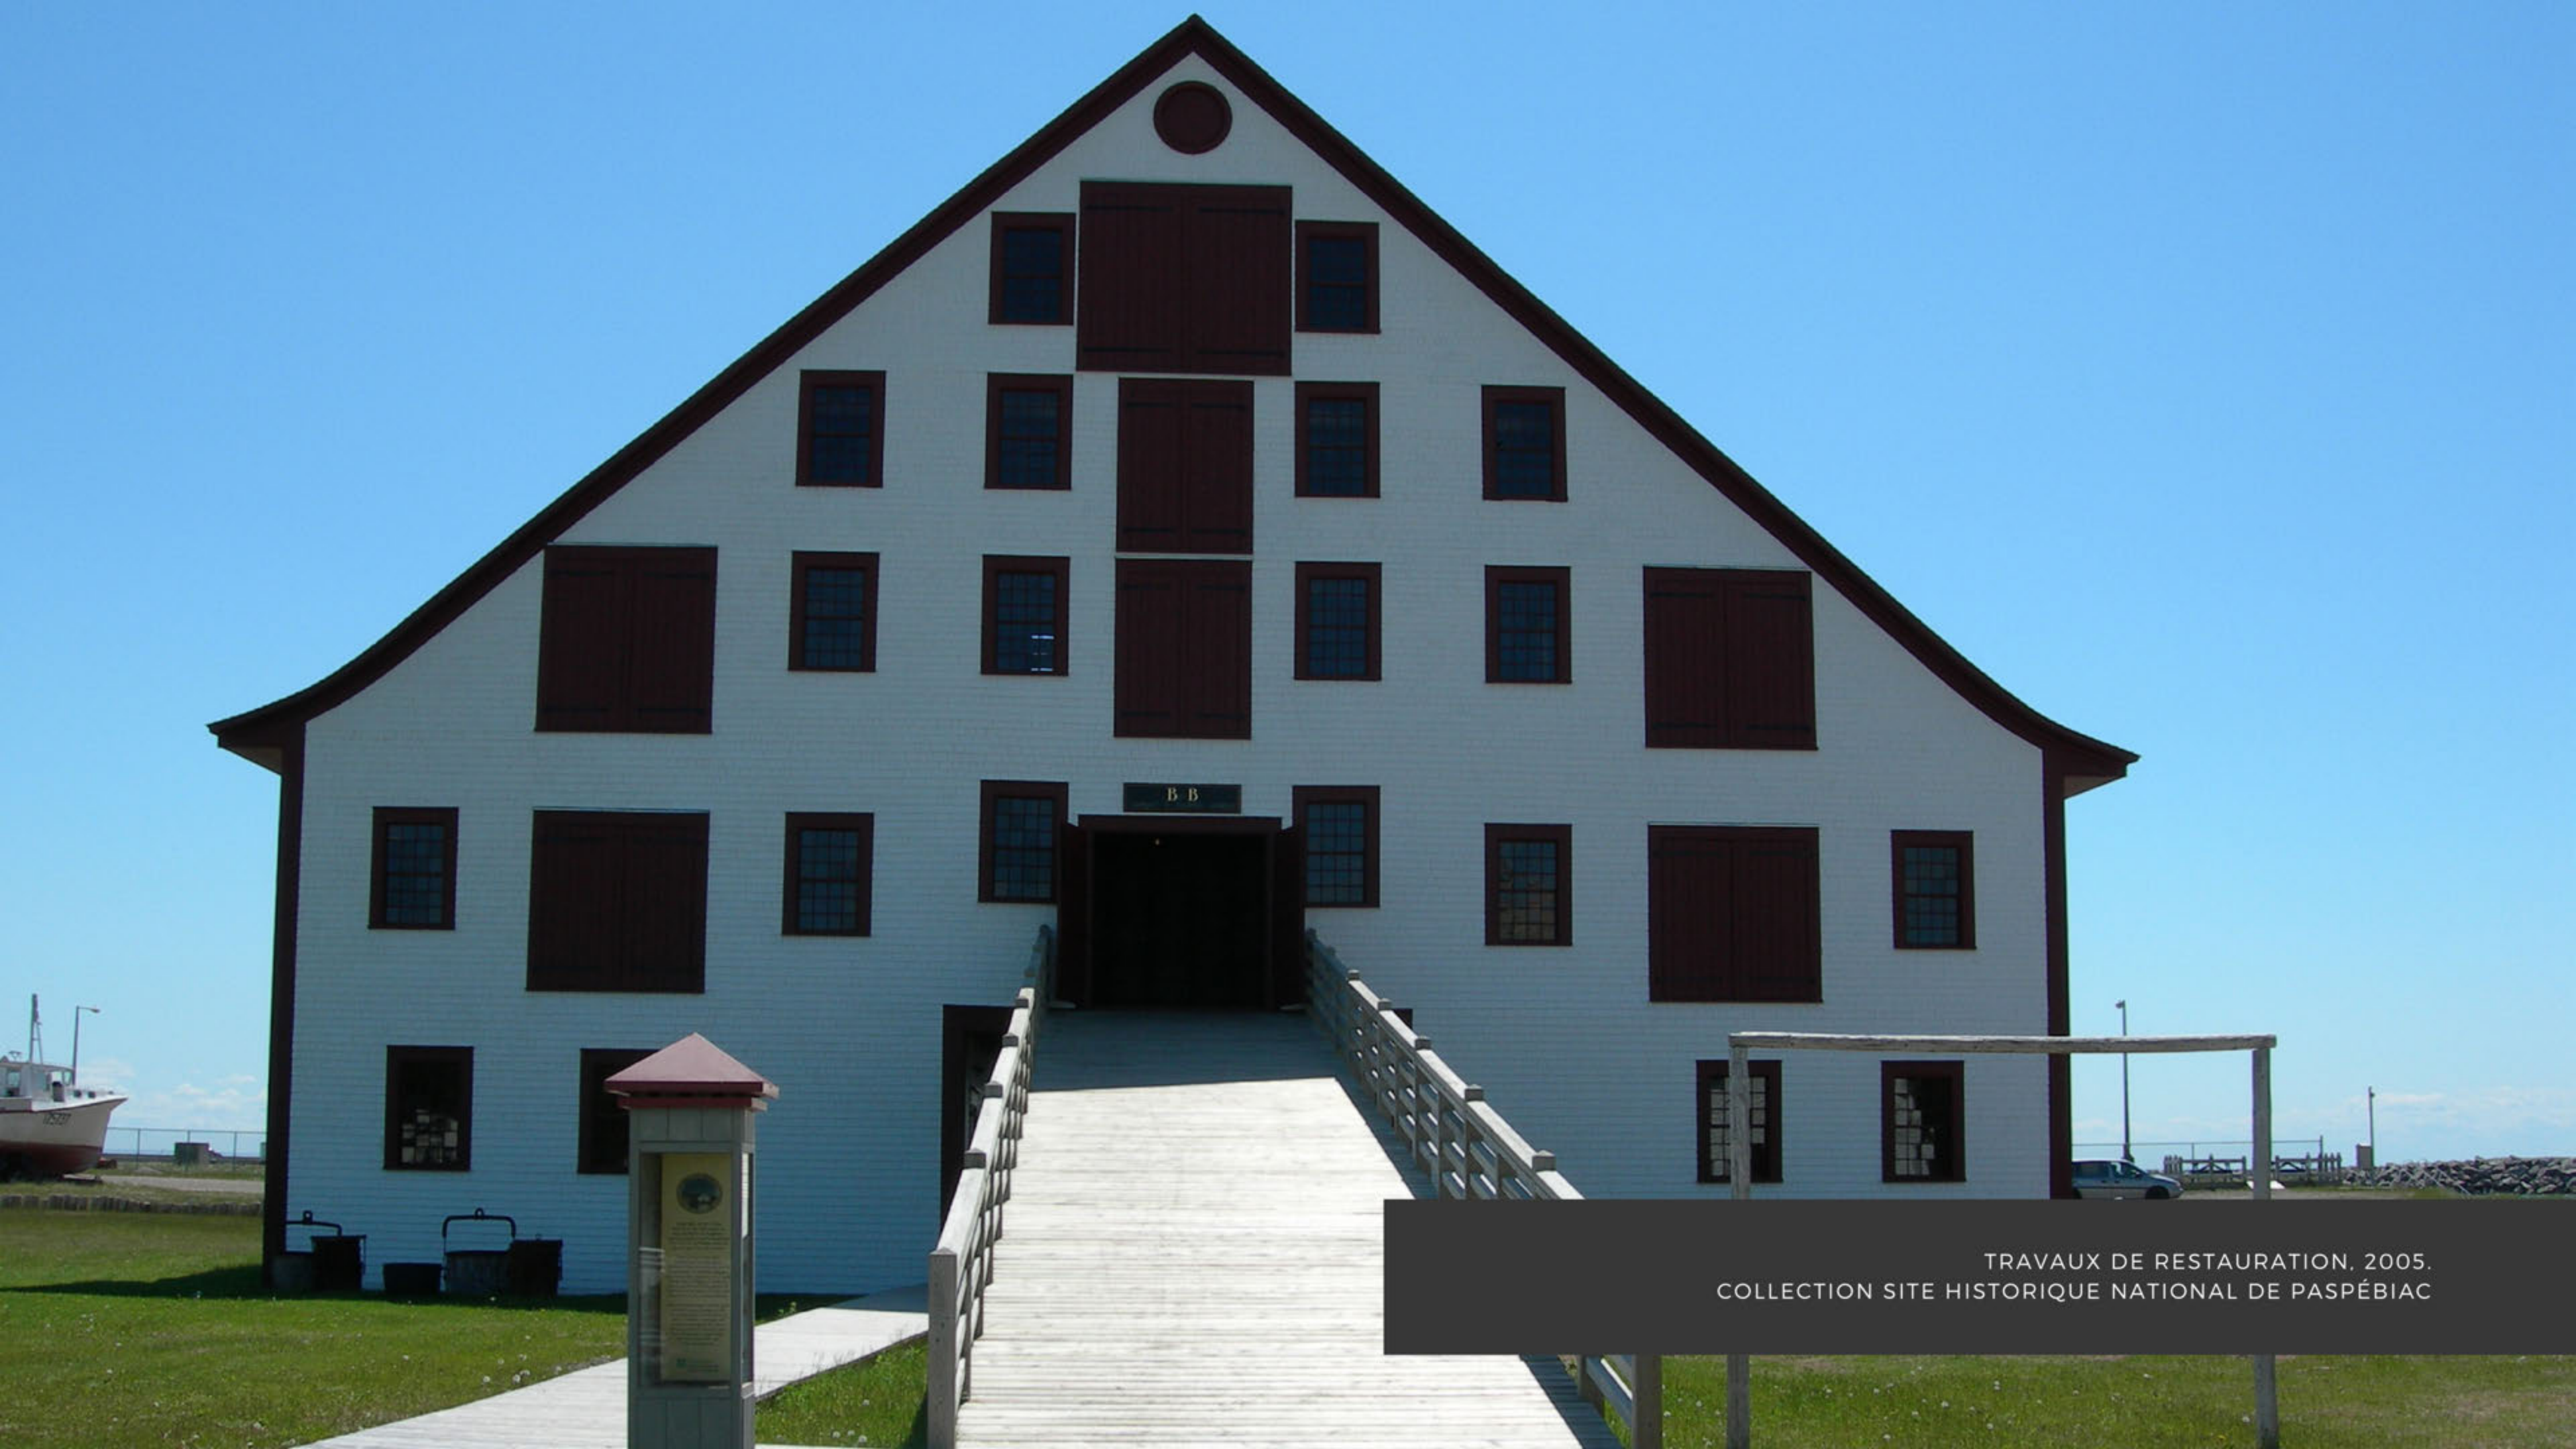
RÉFECTION DE LA TOITURE EN BARDEAU DE CÈDRE, 2004.  
COLLECTION SITE HISTORIQUE NATIONAL DE PASPÉBIAC

Travaux de restauration, Boudreau Fortier et Associés: remplacement des bardeaux de cèdre de la couverture, reconstitution des portes doubles des deux façades, peinture des bardeaux muraux.

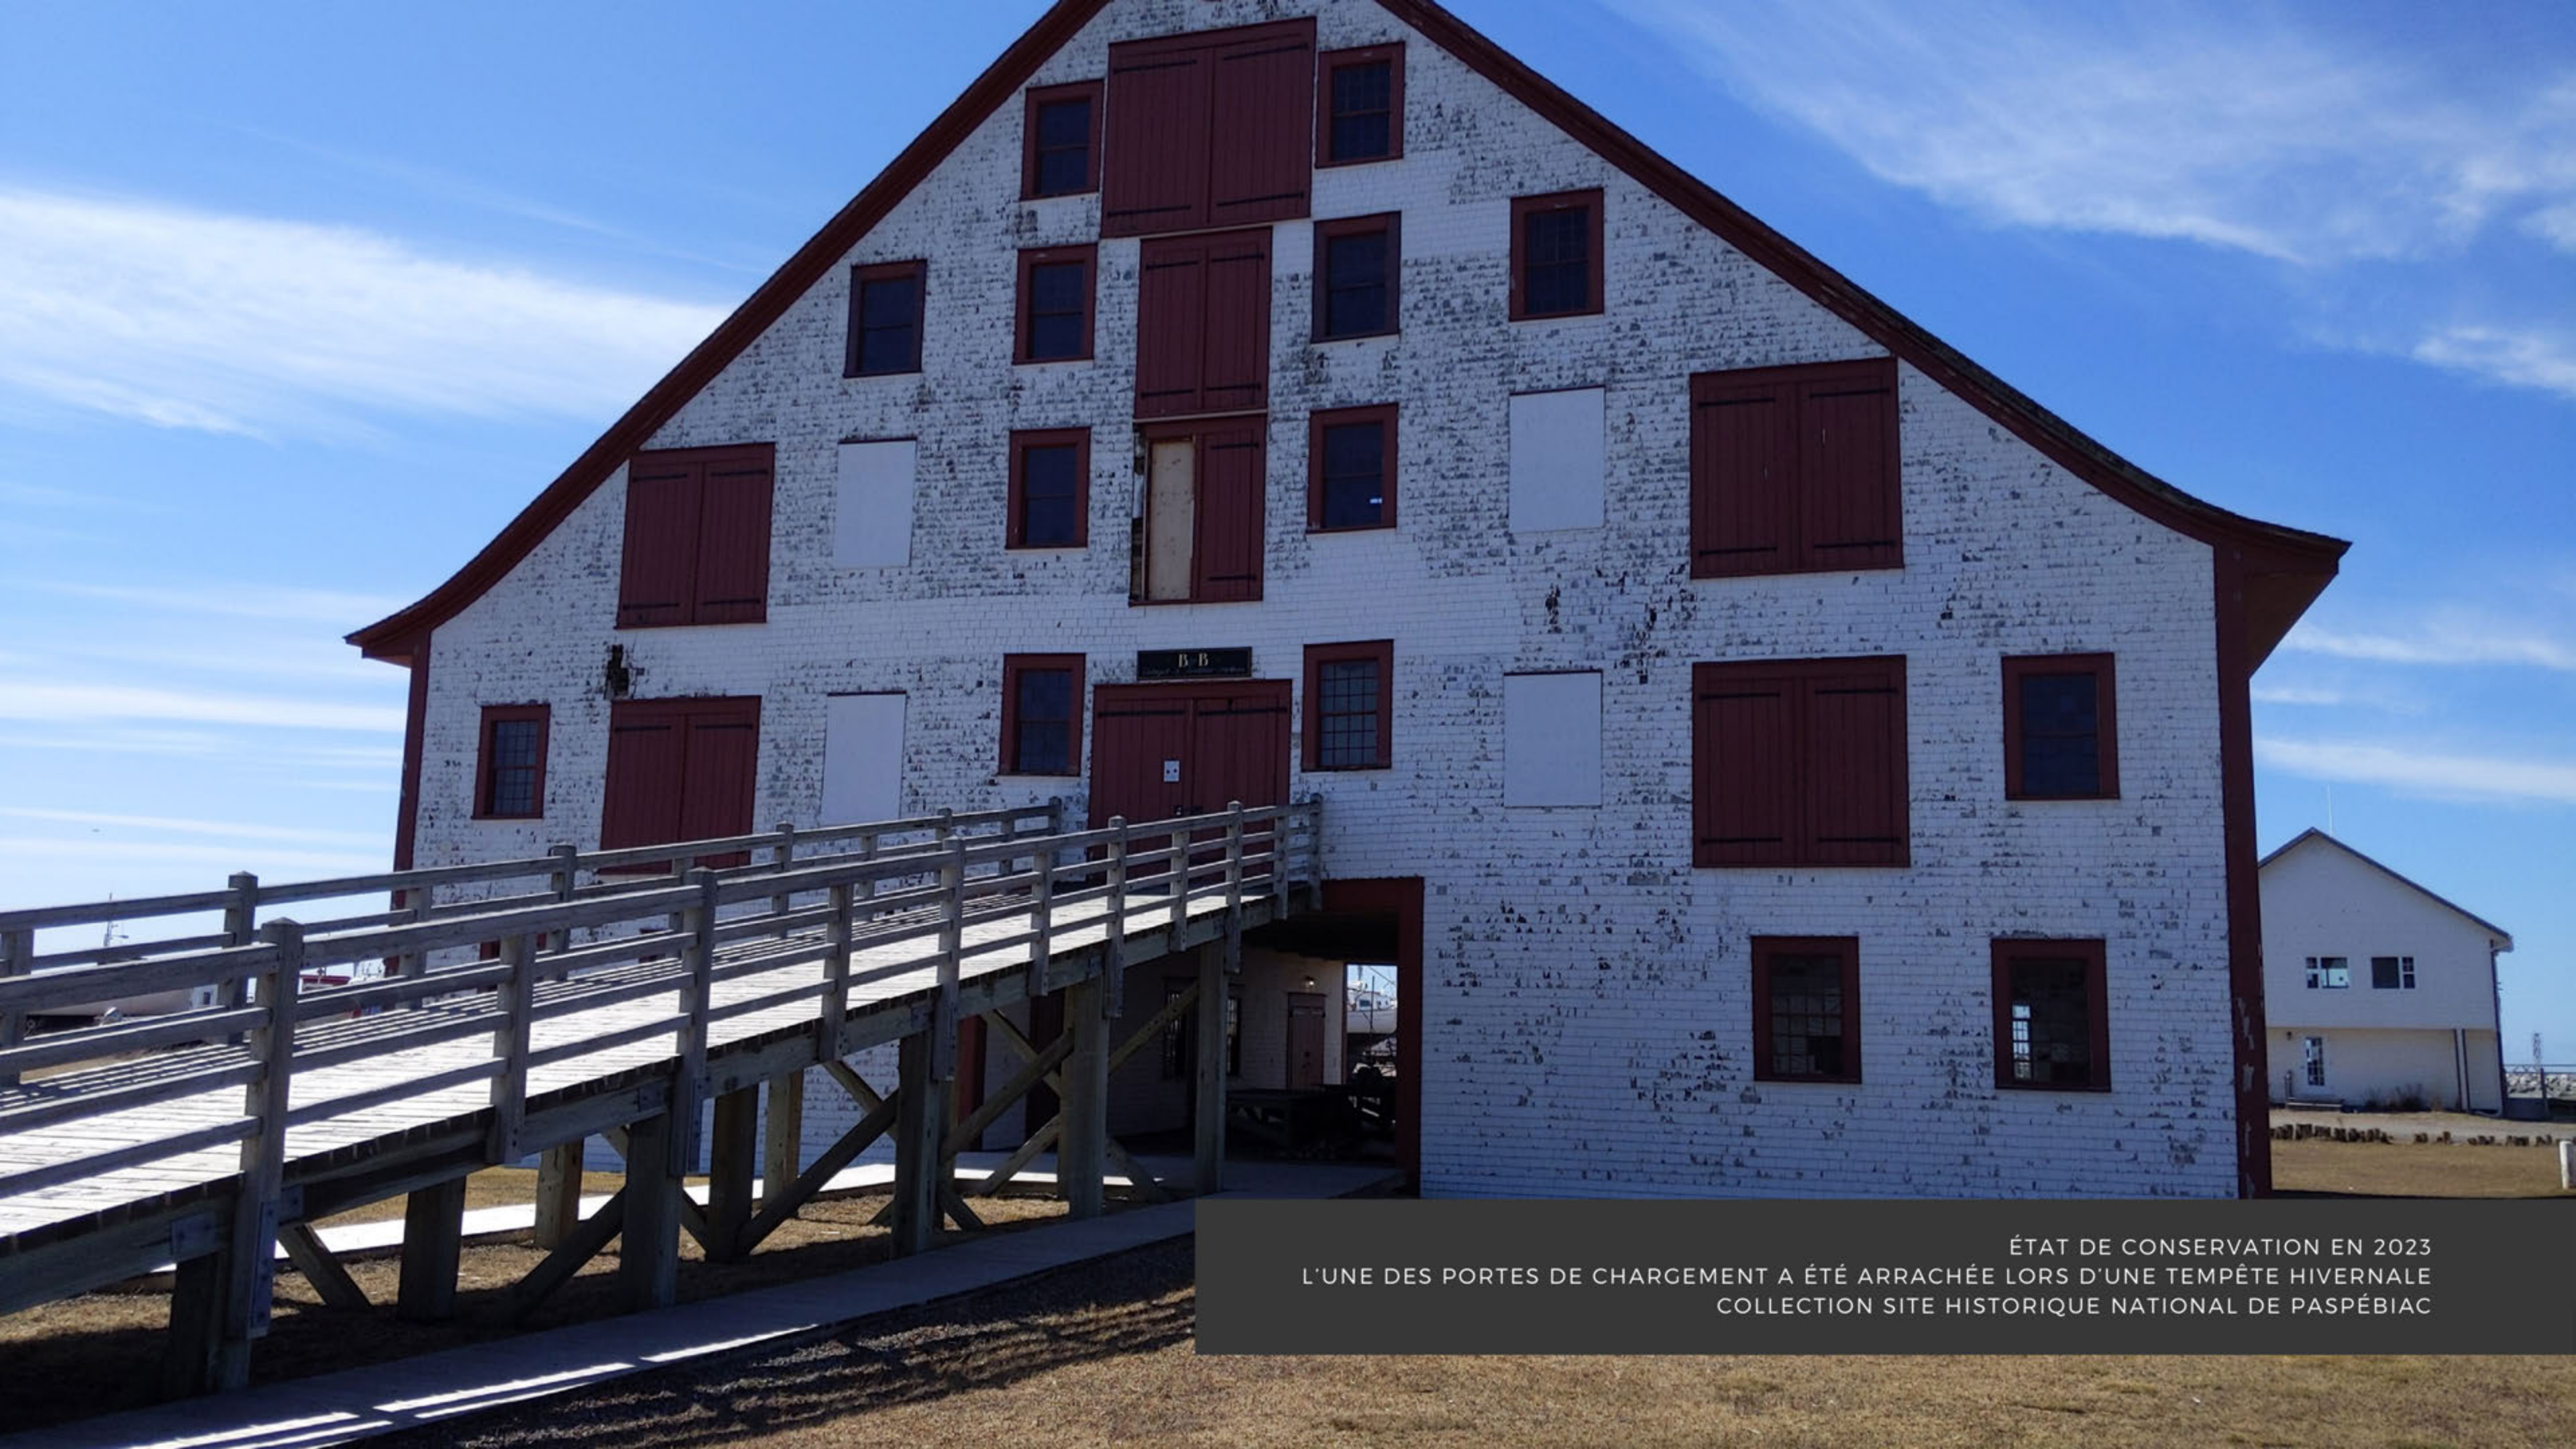
FENÊTRES RETIRÉES ET PLACARDÉES EN RAISON DU POURRISEMENT, 2018.  
COLLECTION SITE HISTORIQUE NATIONAL DE PASPÉBIAC
