MAI 2025

# Entrepôt à morue LeBoutillier Brothers

**SITE HISTORIQUE NATIONAL DE PASPÉBIAC**  
Par Jeannot Bourdages, conservateur

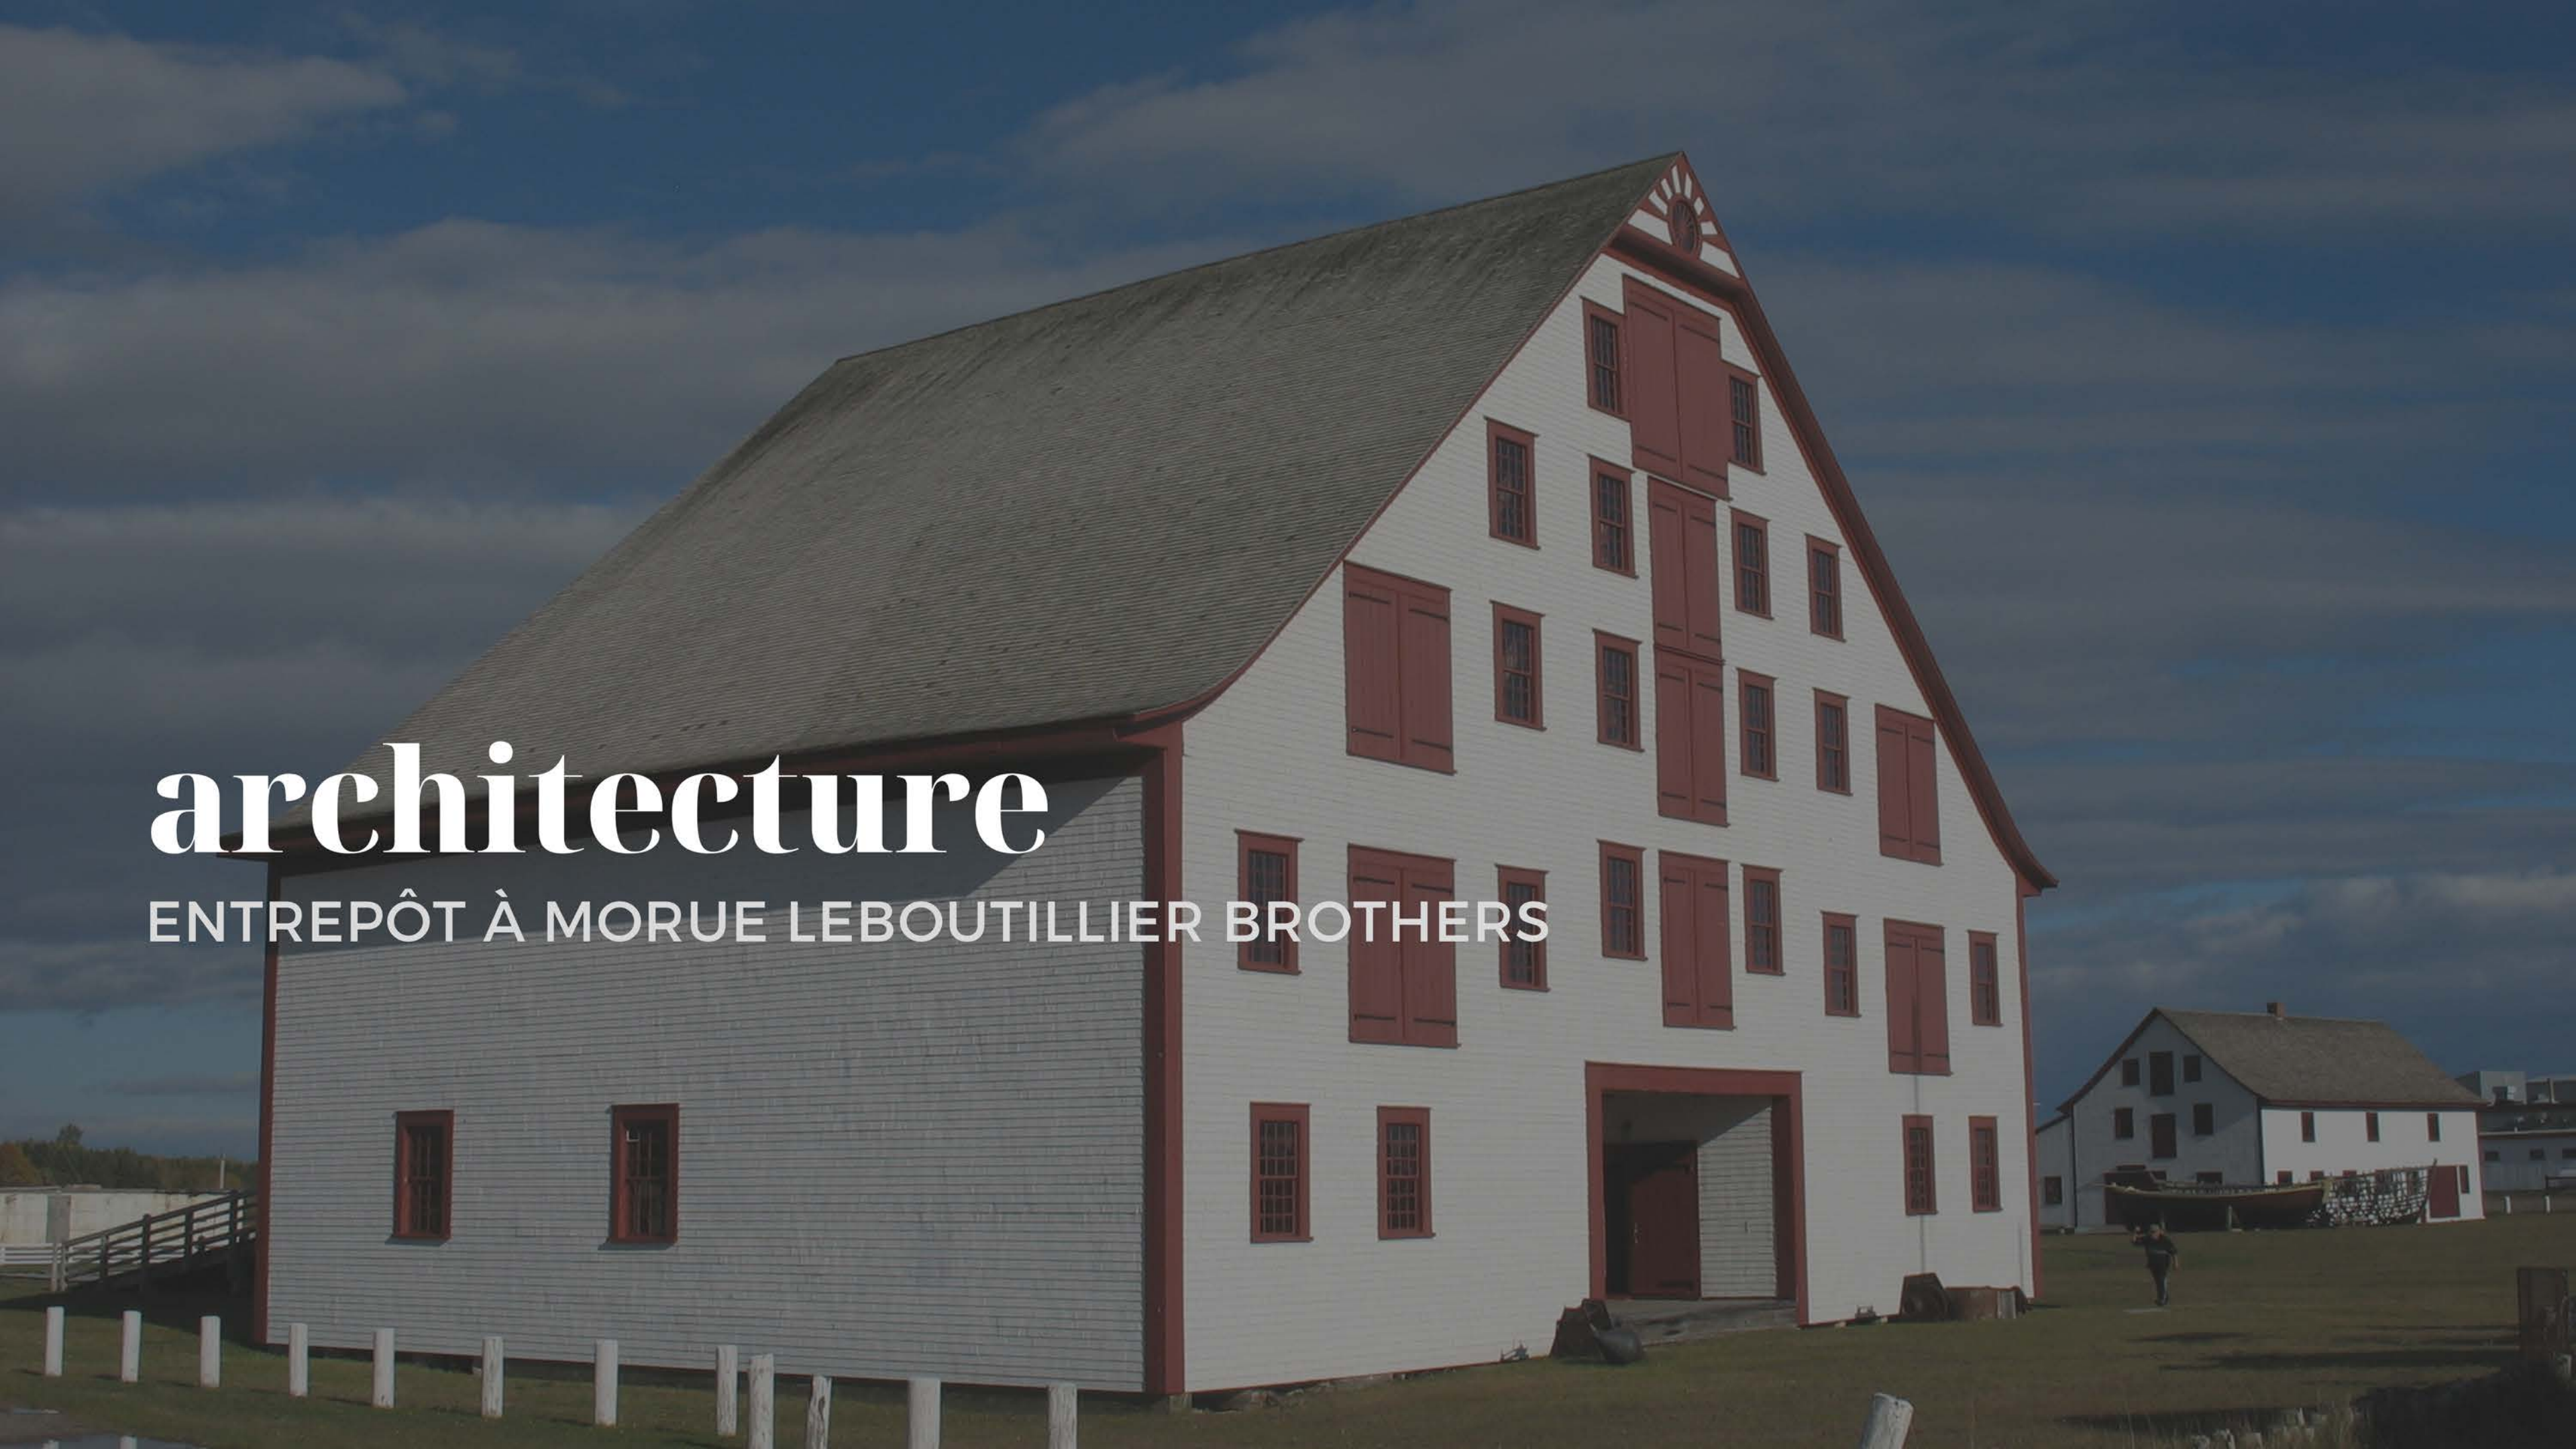
ENTREPÔT À MORUE LEBOUTILLIER BROTHERS

cinq étages et demi (18,65 mètres)

En bois, c'est l'un des plus grands  
bâtiments de pêche jamais  
construits en Amérique.

toit à forte inclinaison  
en bardeau de cèdre naturel

avant-toits larges et incurvés

œil-de-boeuf  
autrefois illuminé  
avec motif de rayons lumineux

articulation équilibrée  
des ouvertures

portes de  
chargement

corridor menant  
à l'ancien quai

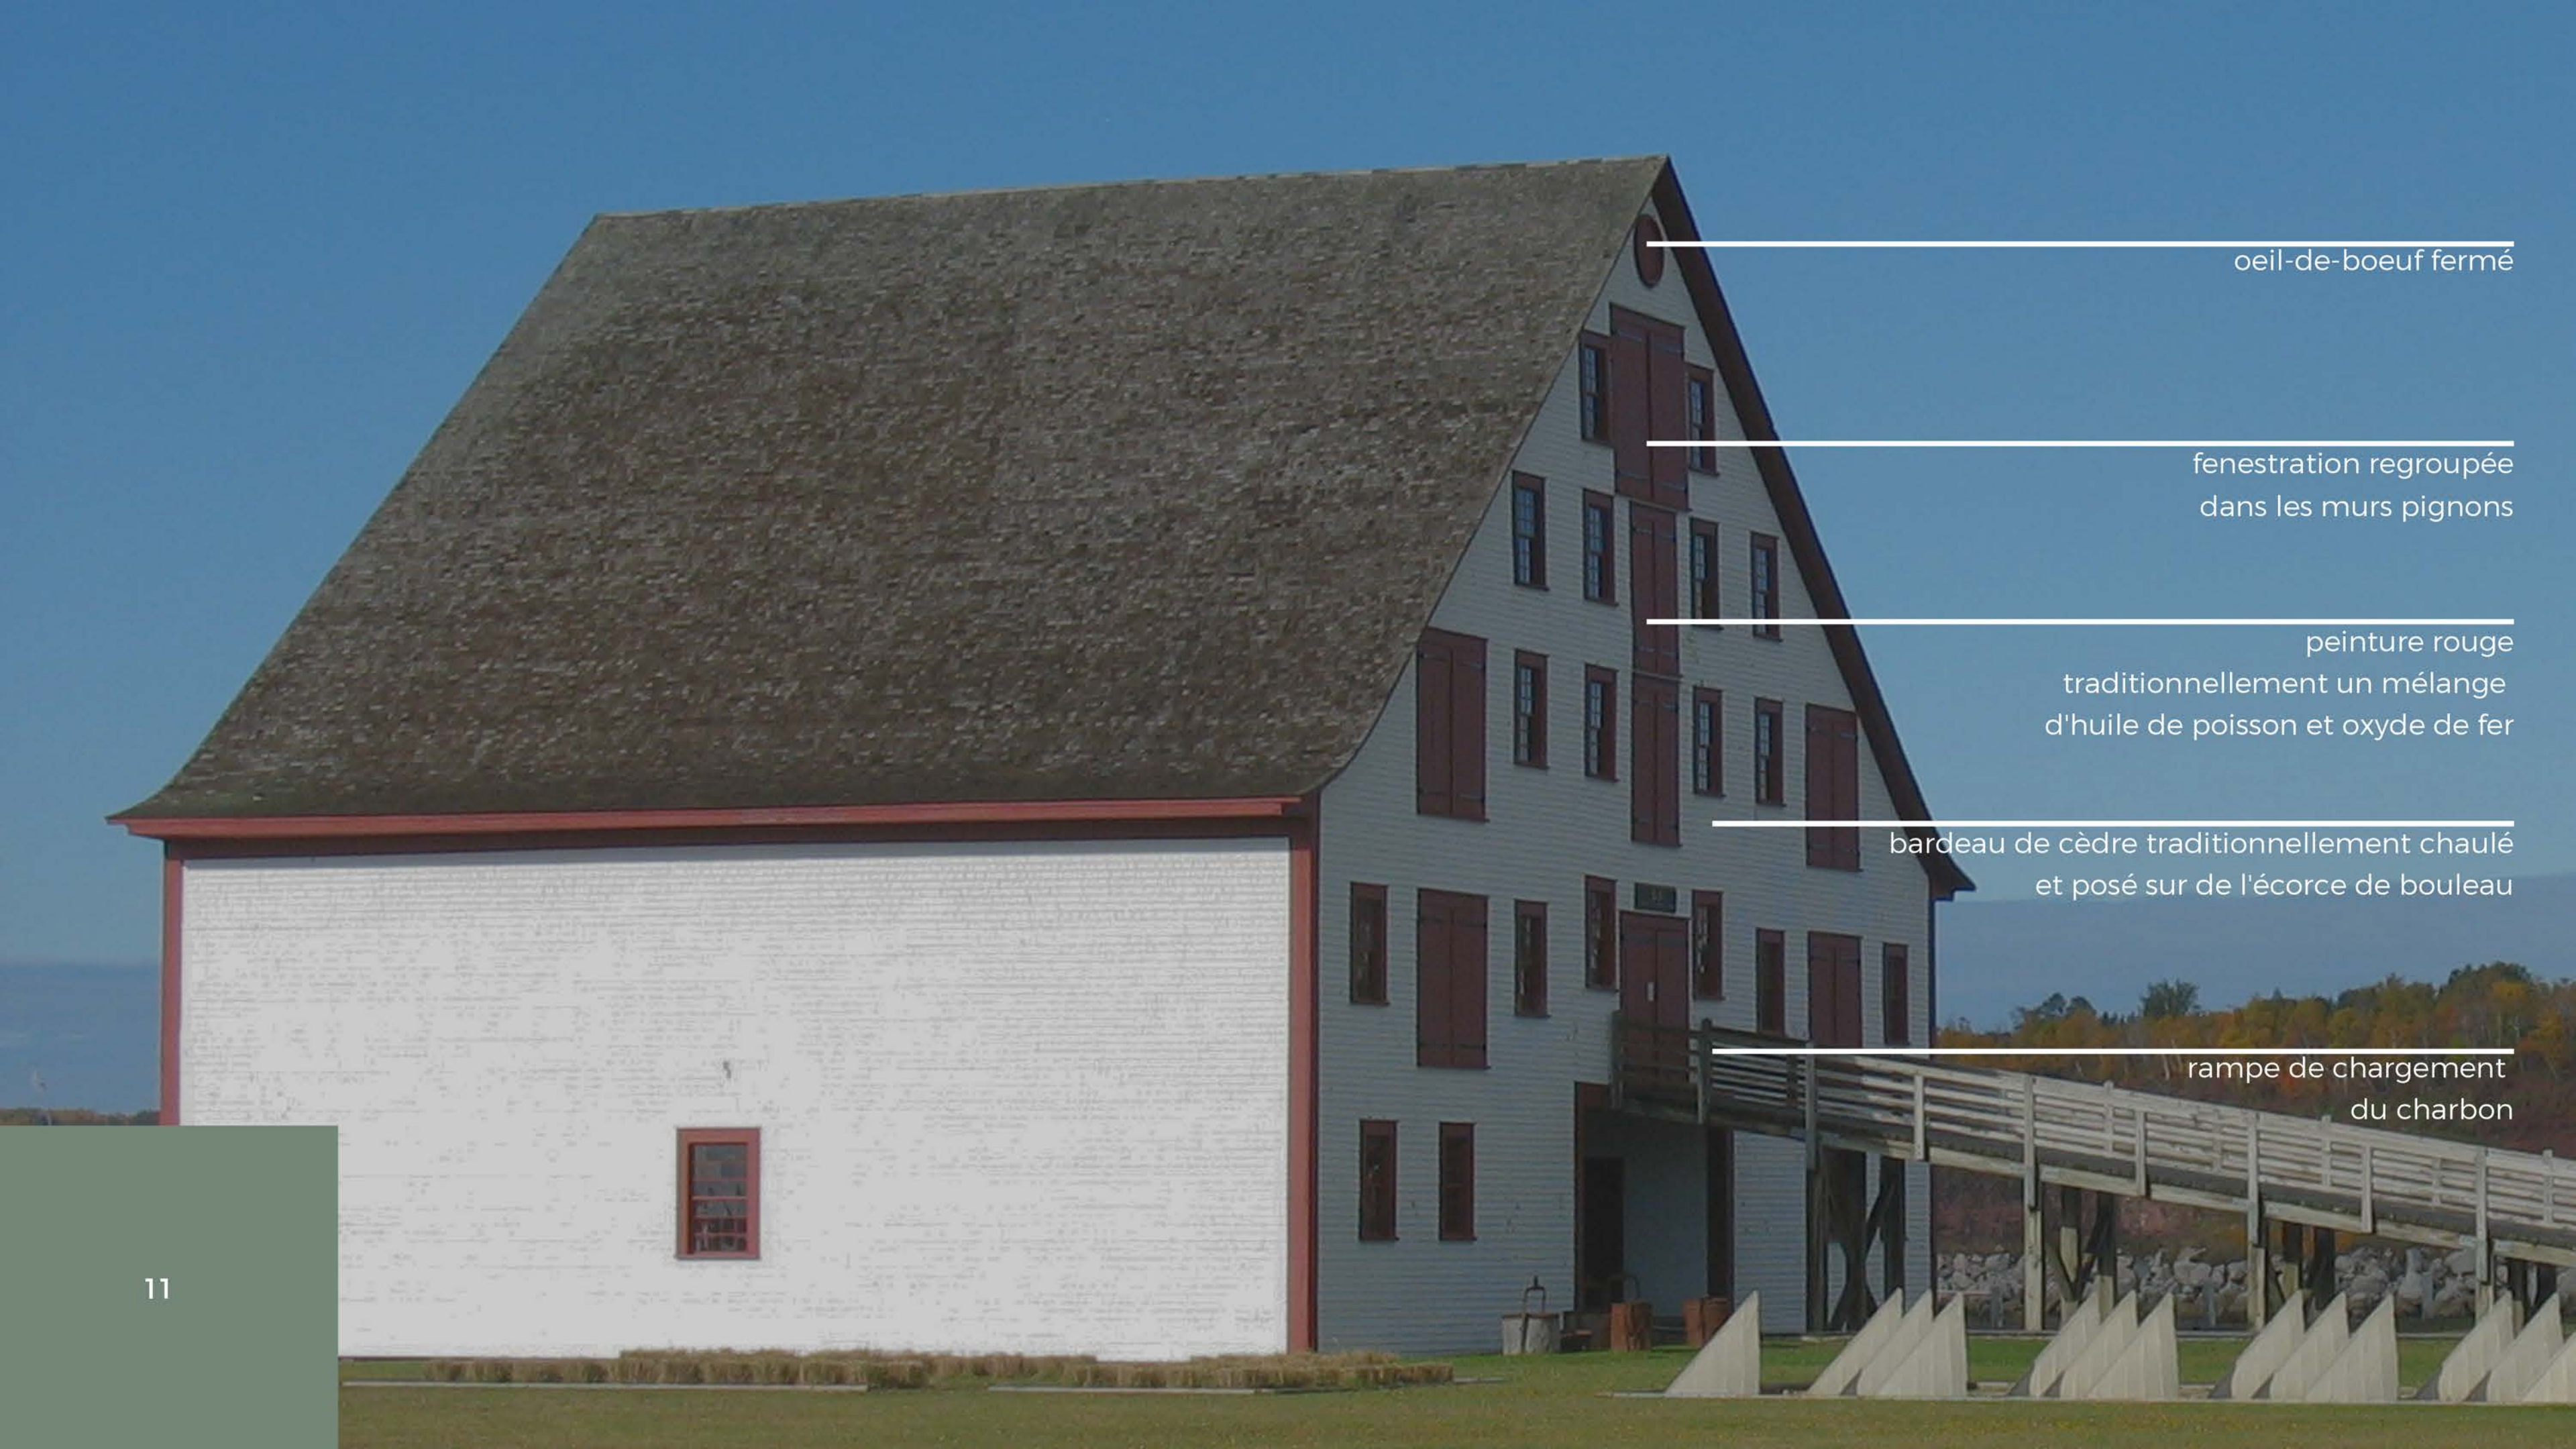
oeil-de-boeuf fermé

fenestration regroupée  
dans les murs pignons

peinture rouge  
traditionnellement un mélange  
d'huile de poisson et oxyde de fer

bardeau de cèdre traditionnellement chaulé  
et posé sur de l'écorce de bouleau

rampe de chargement  
du charbon

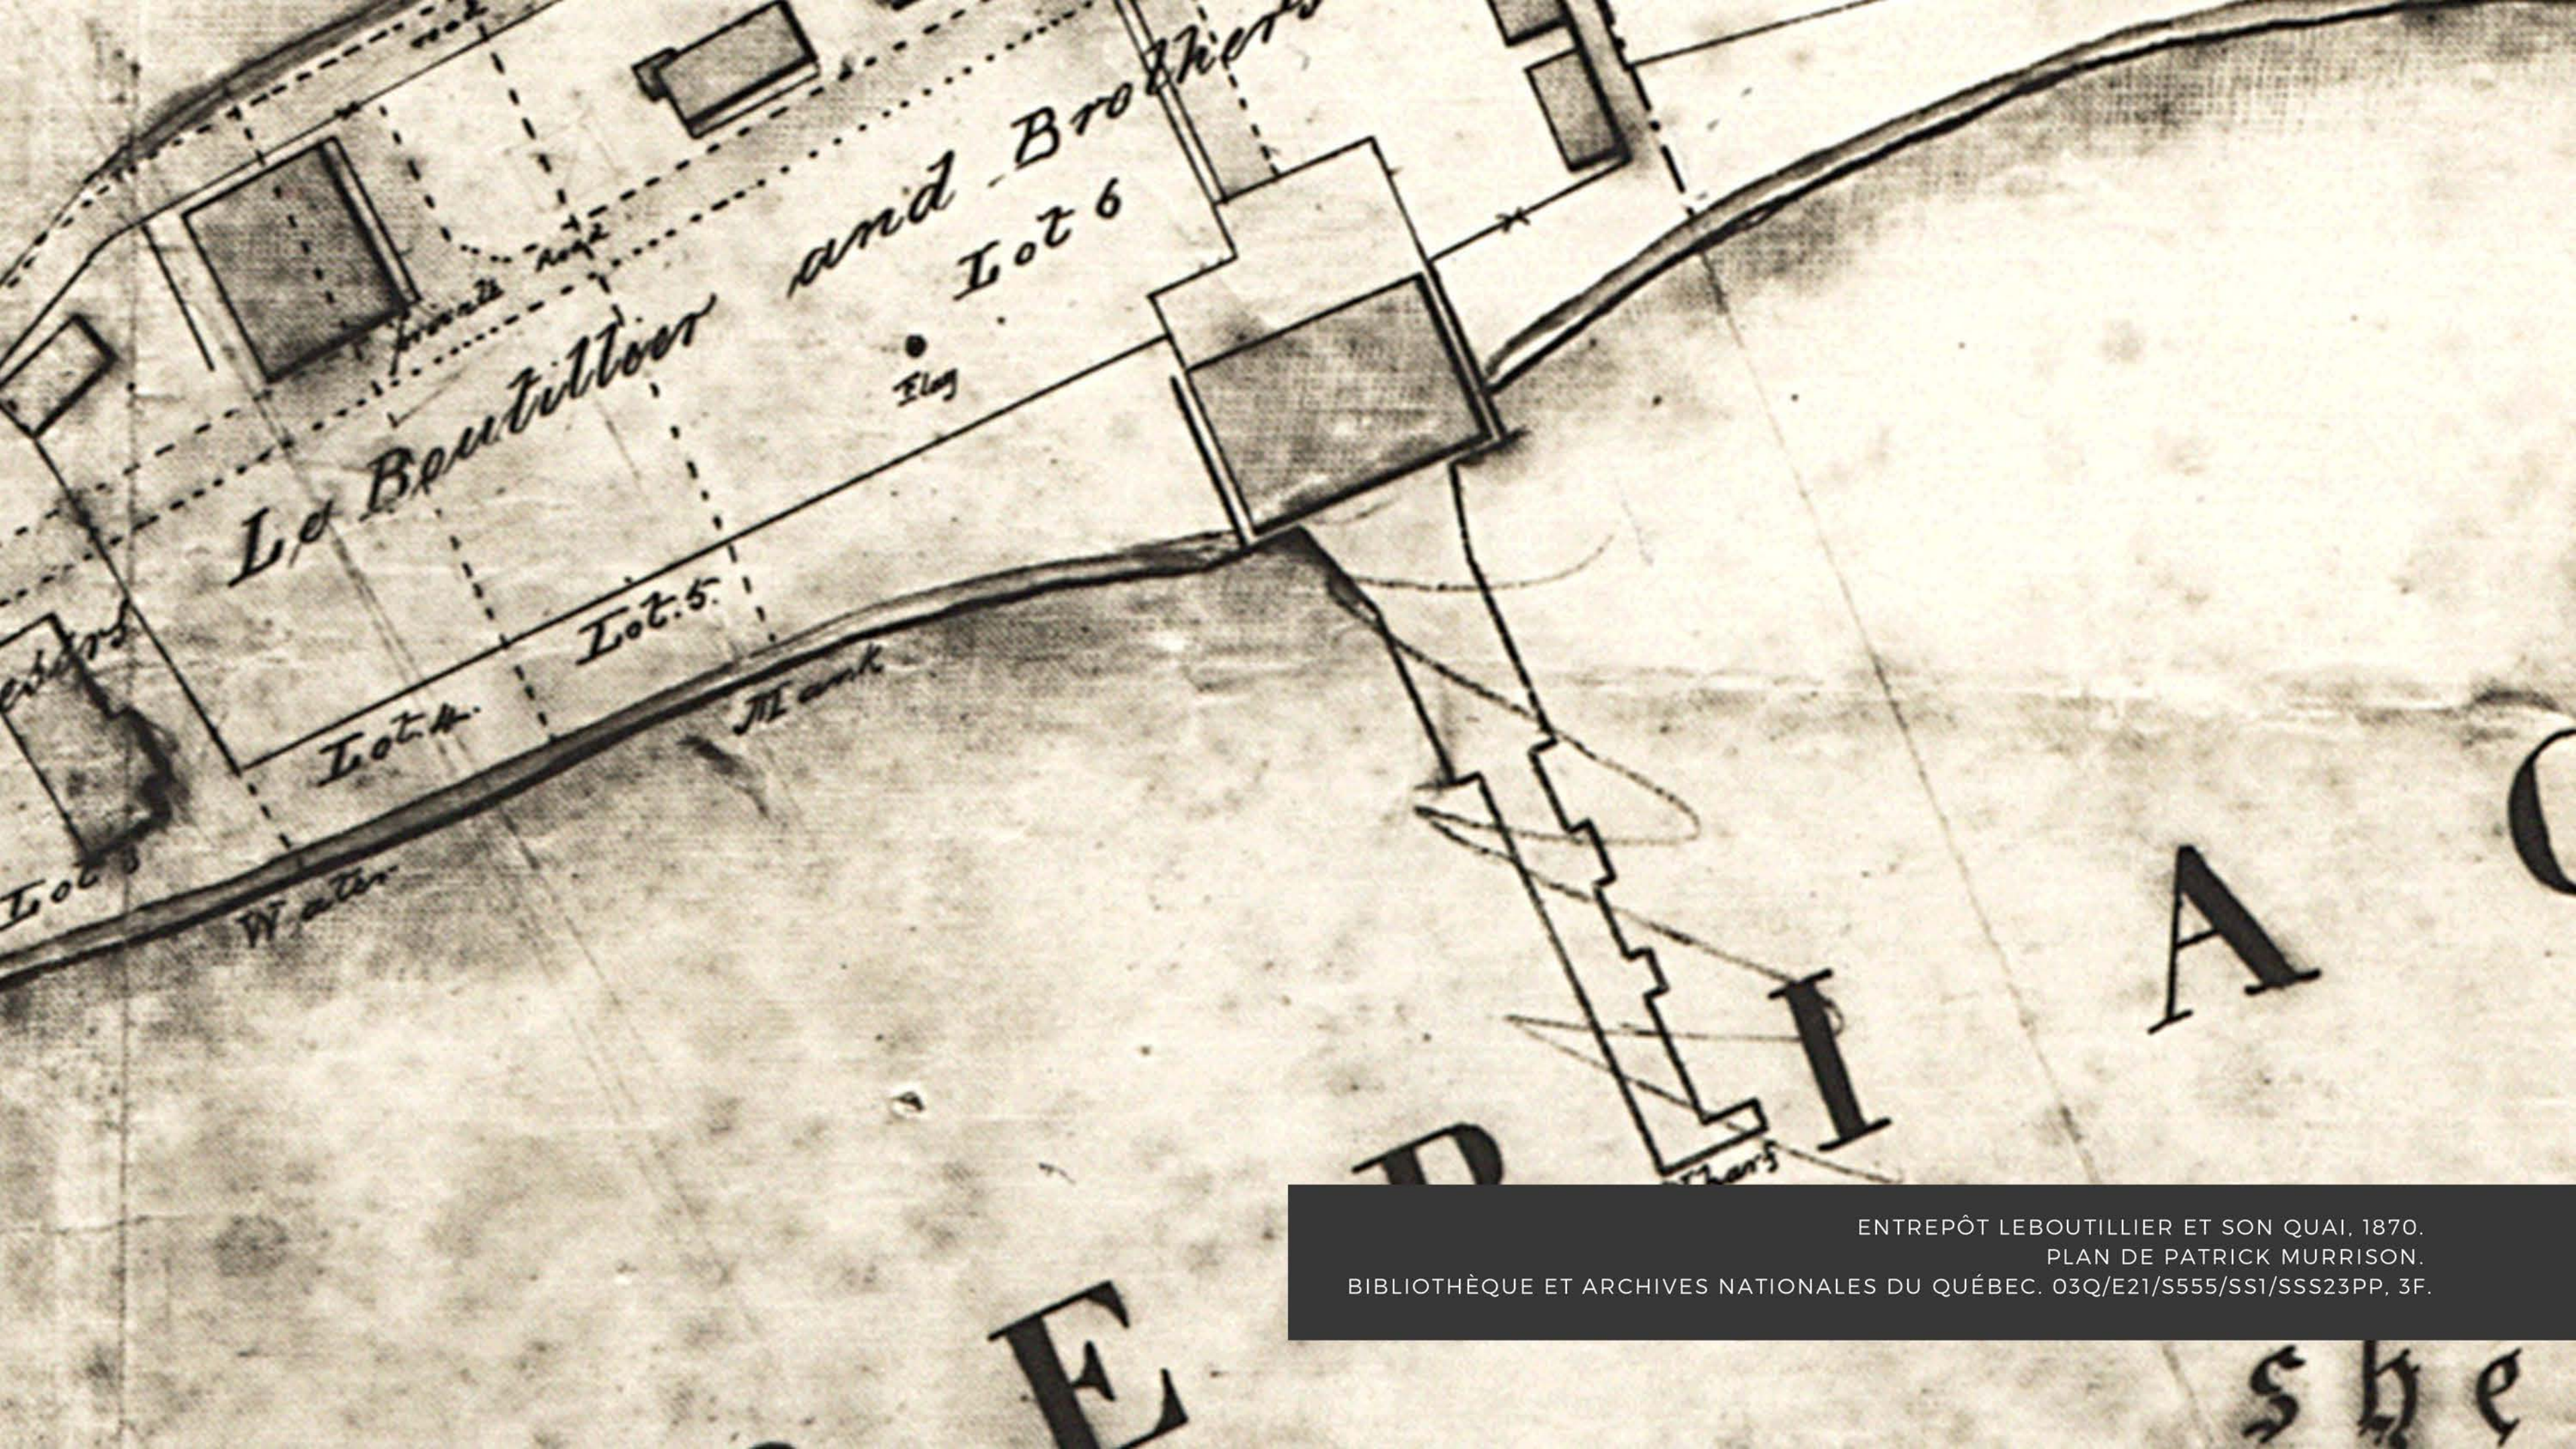
ENTREPÔT LEBOUTILLIER ET SON QUAI, 1870.  
PLAN DE PATRICK MURRISON.  
BIBLIOTHÈQUE ET ARCHIVES NATIONALES DU QUÉBEC. 03Q/E21/S555/SS1/SSS23PP, 3F.

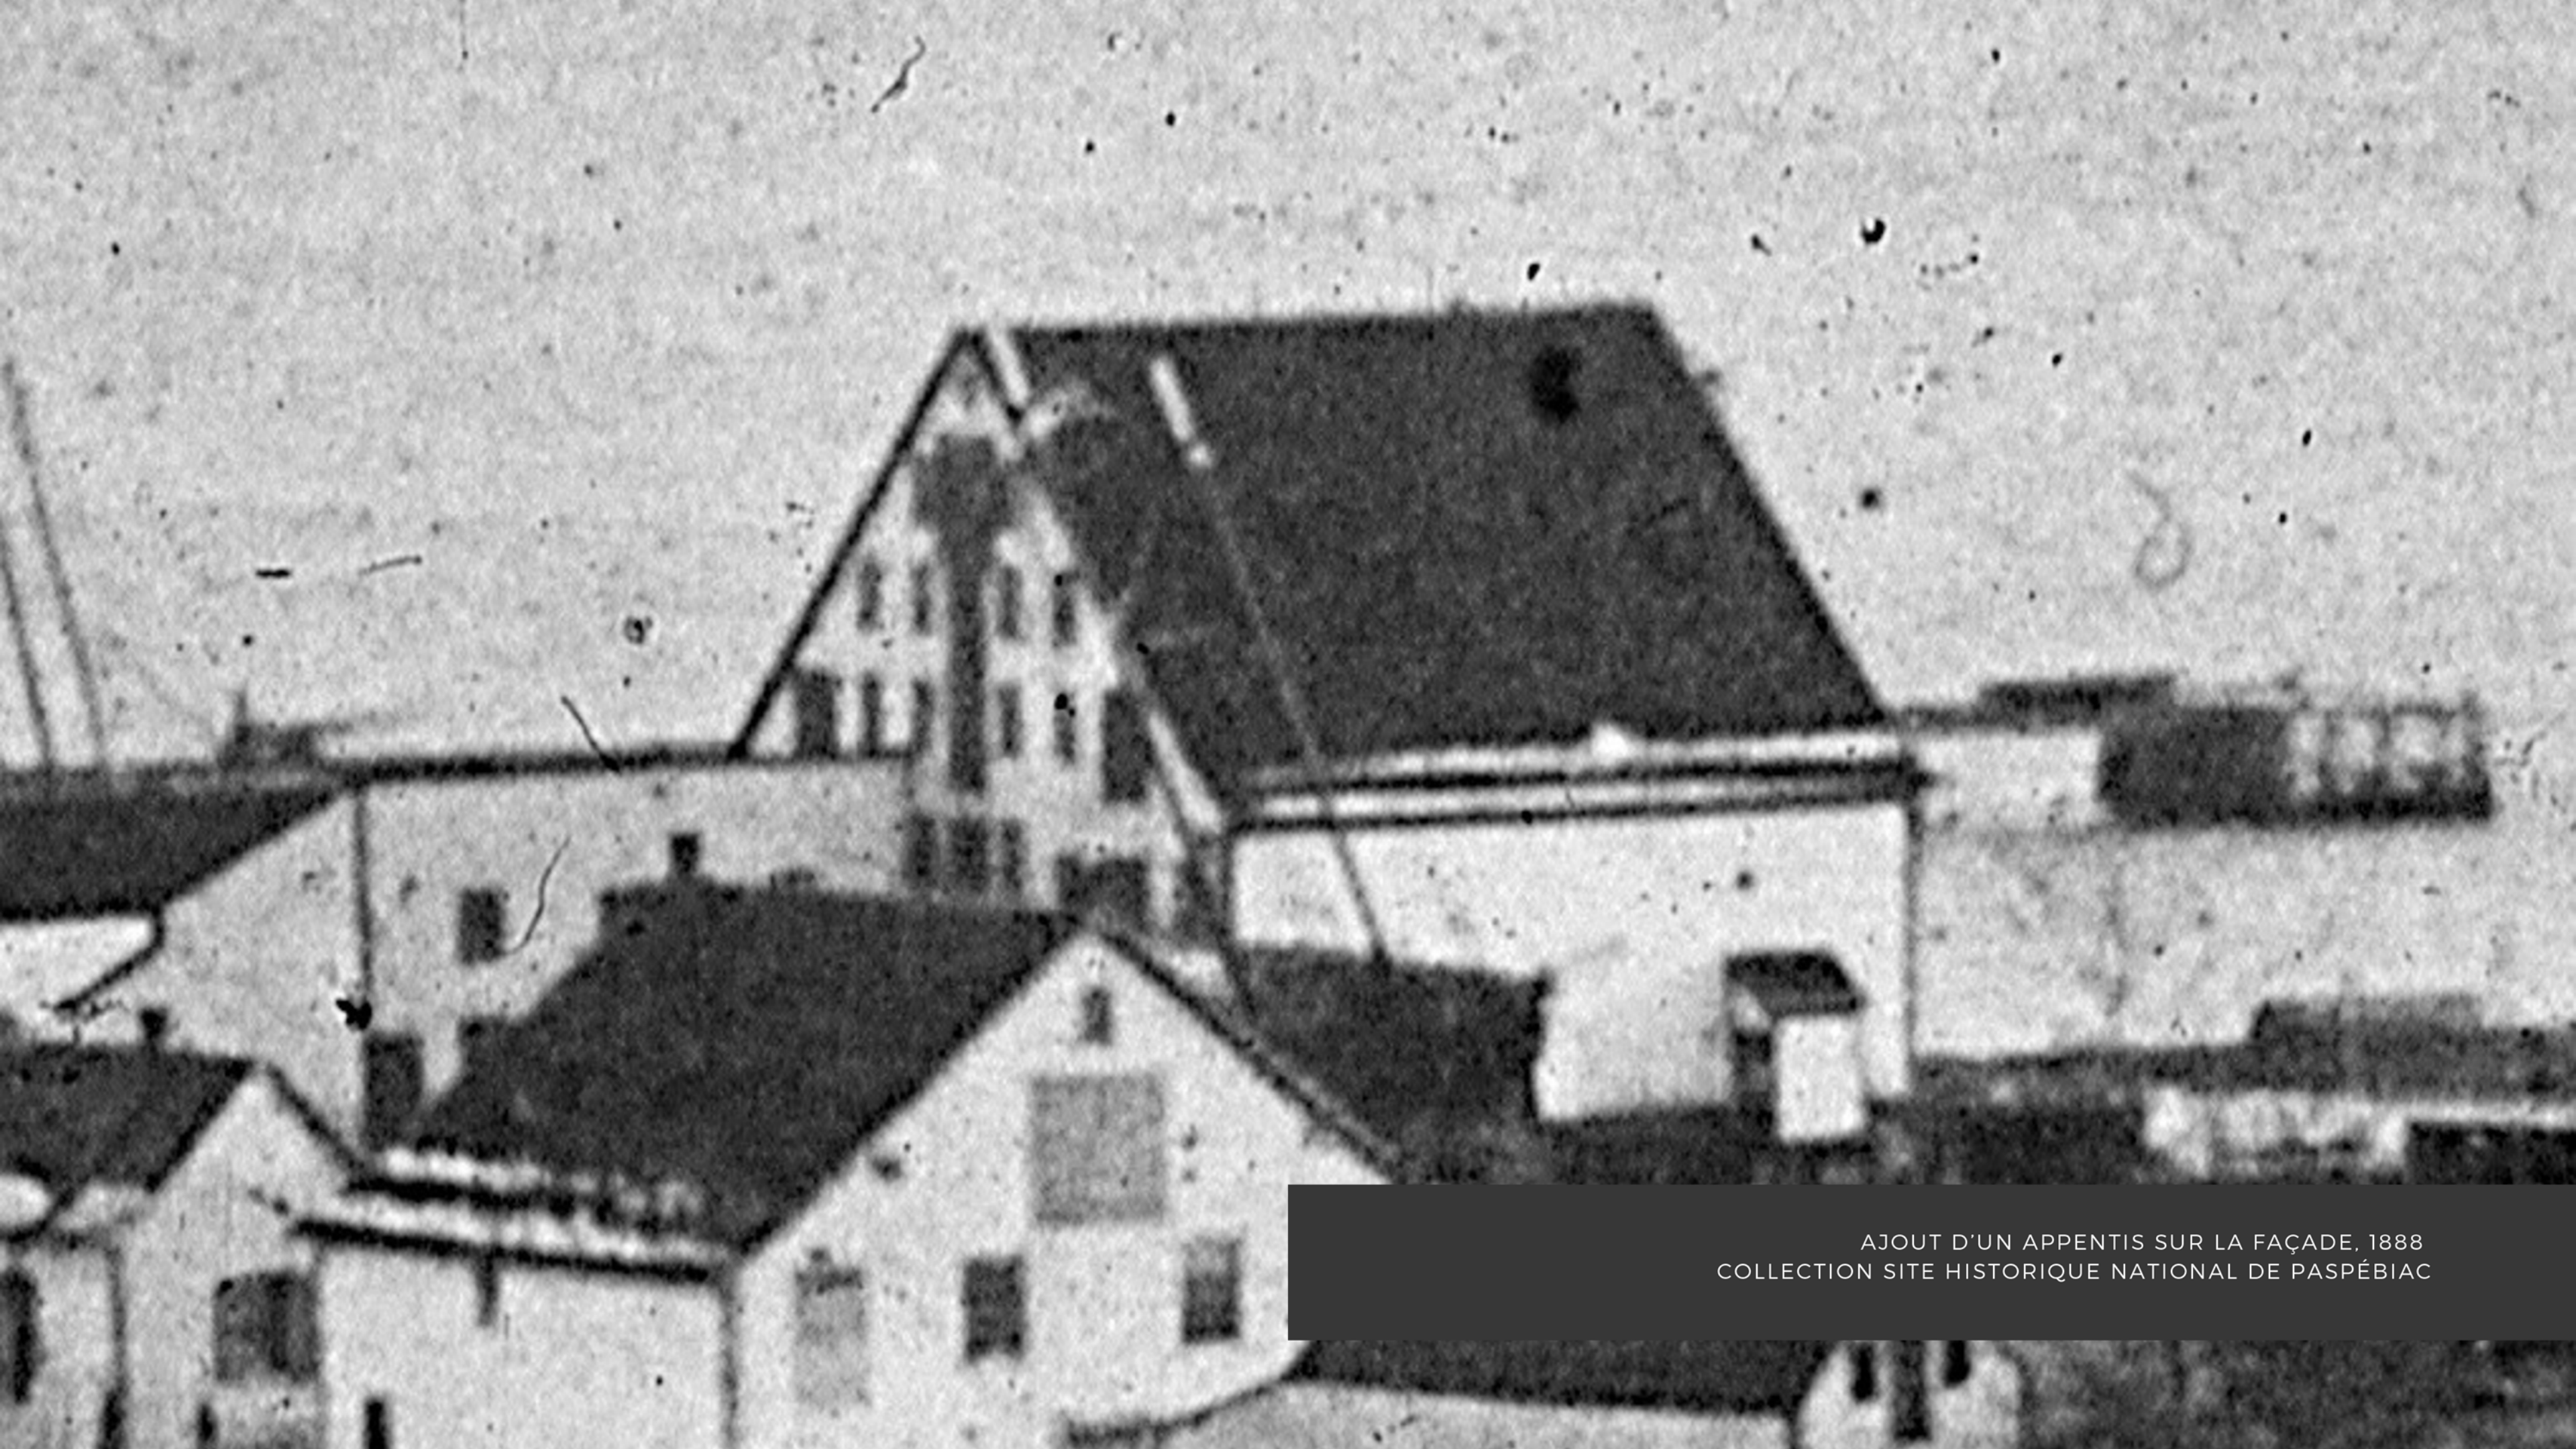
AJOUT D'UN APPENTIS SUR LA FAÇADE, 1888  
COLLECTION SITE HISTORIQUE NATIONAL DE PASPÉBIAC

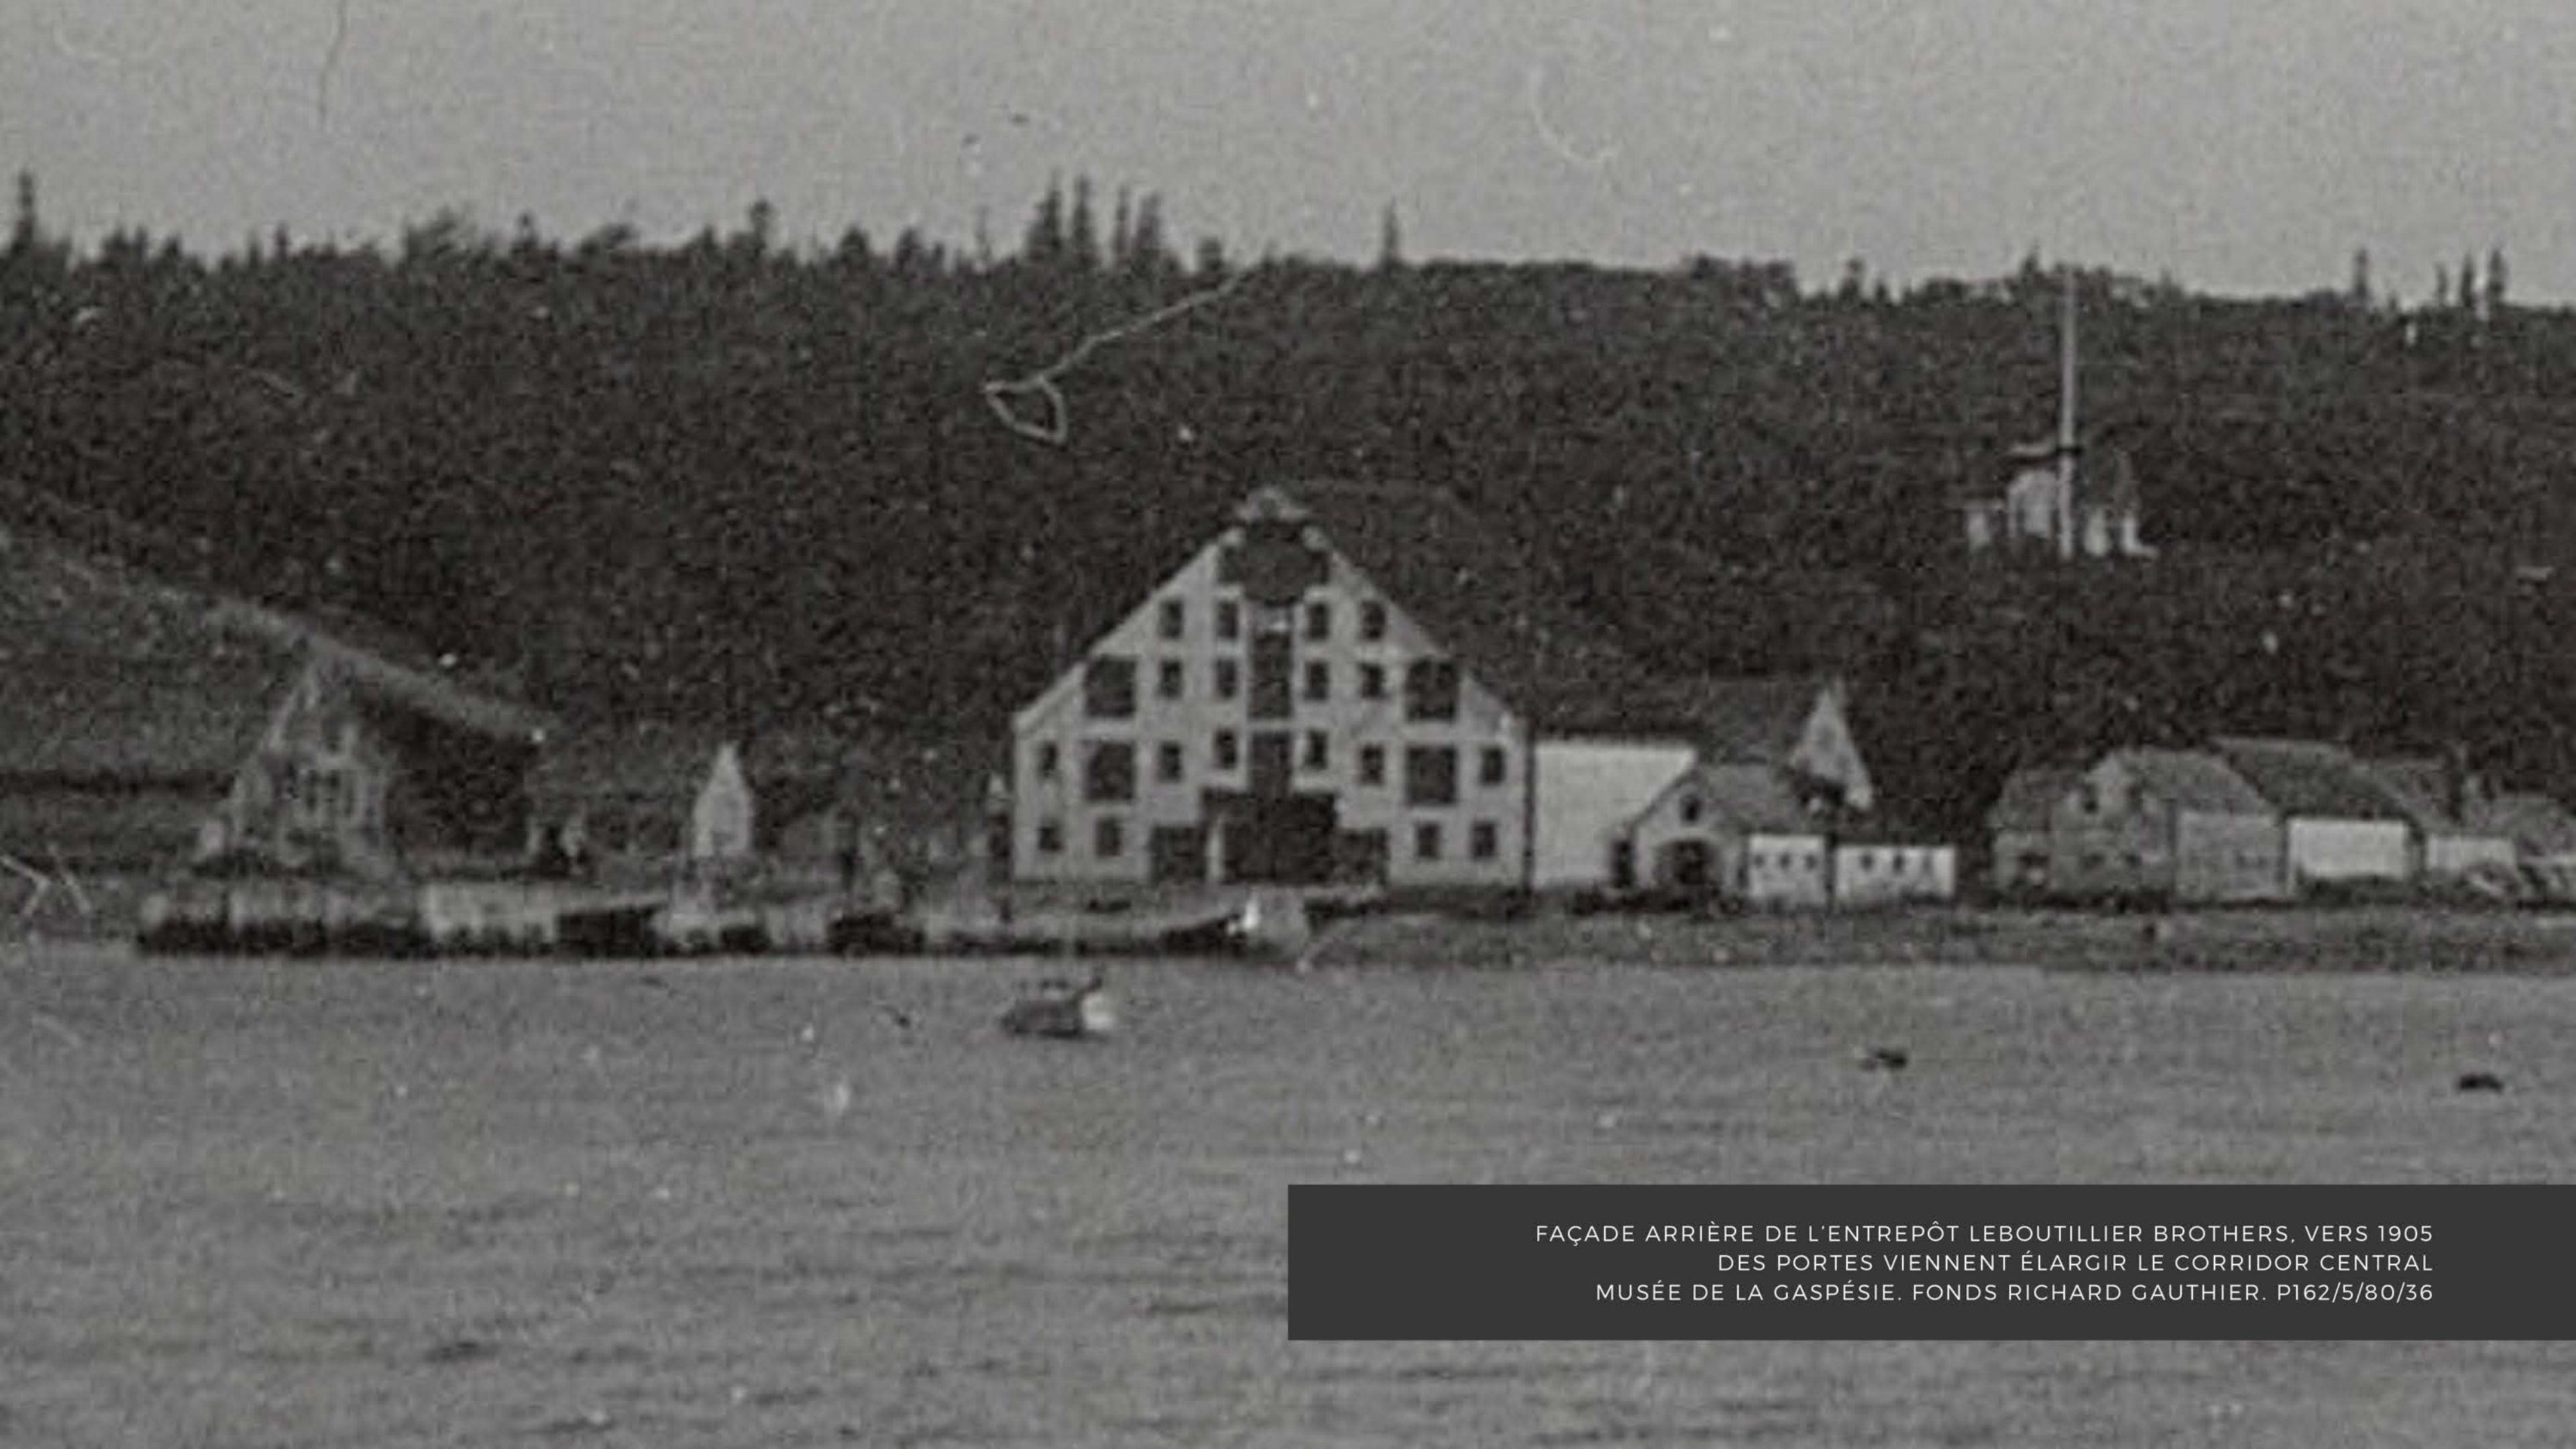
FAÇADE ARRIÈRE DE L'ENTREPÔT LEBOUTILLIER BROTHERS, VERS 1905  
DES PORTES VIENNENT ÉLARGIR LE CORRIDOR CENTRAL  
MUSÉE DE LA GASPÉSIE. FONDS RICHARD GAUTHIER. P162/5/80/36

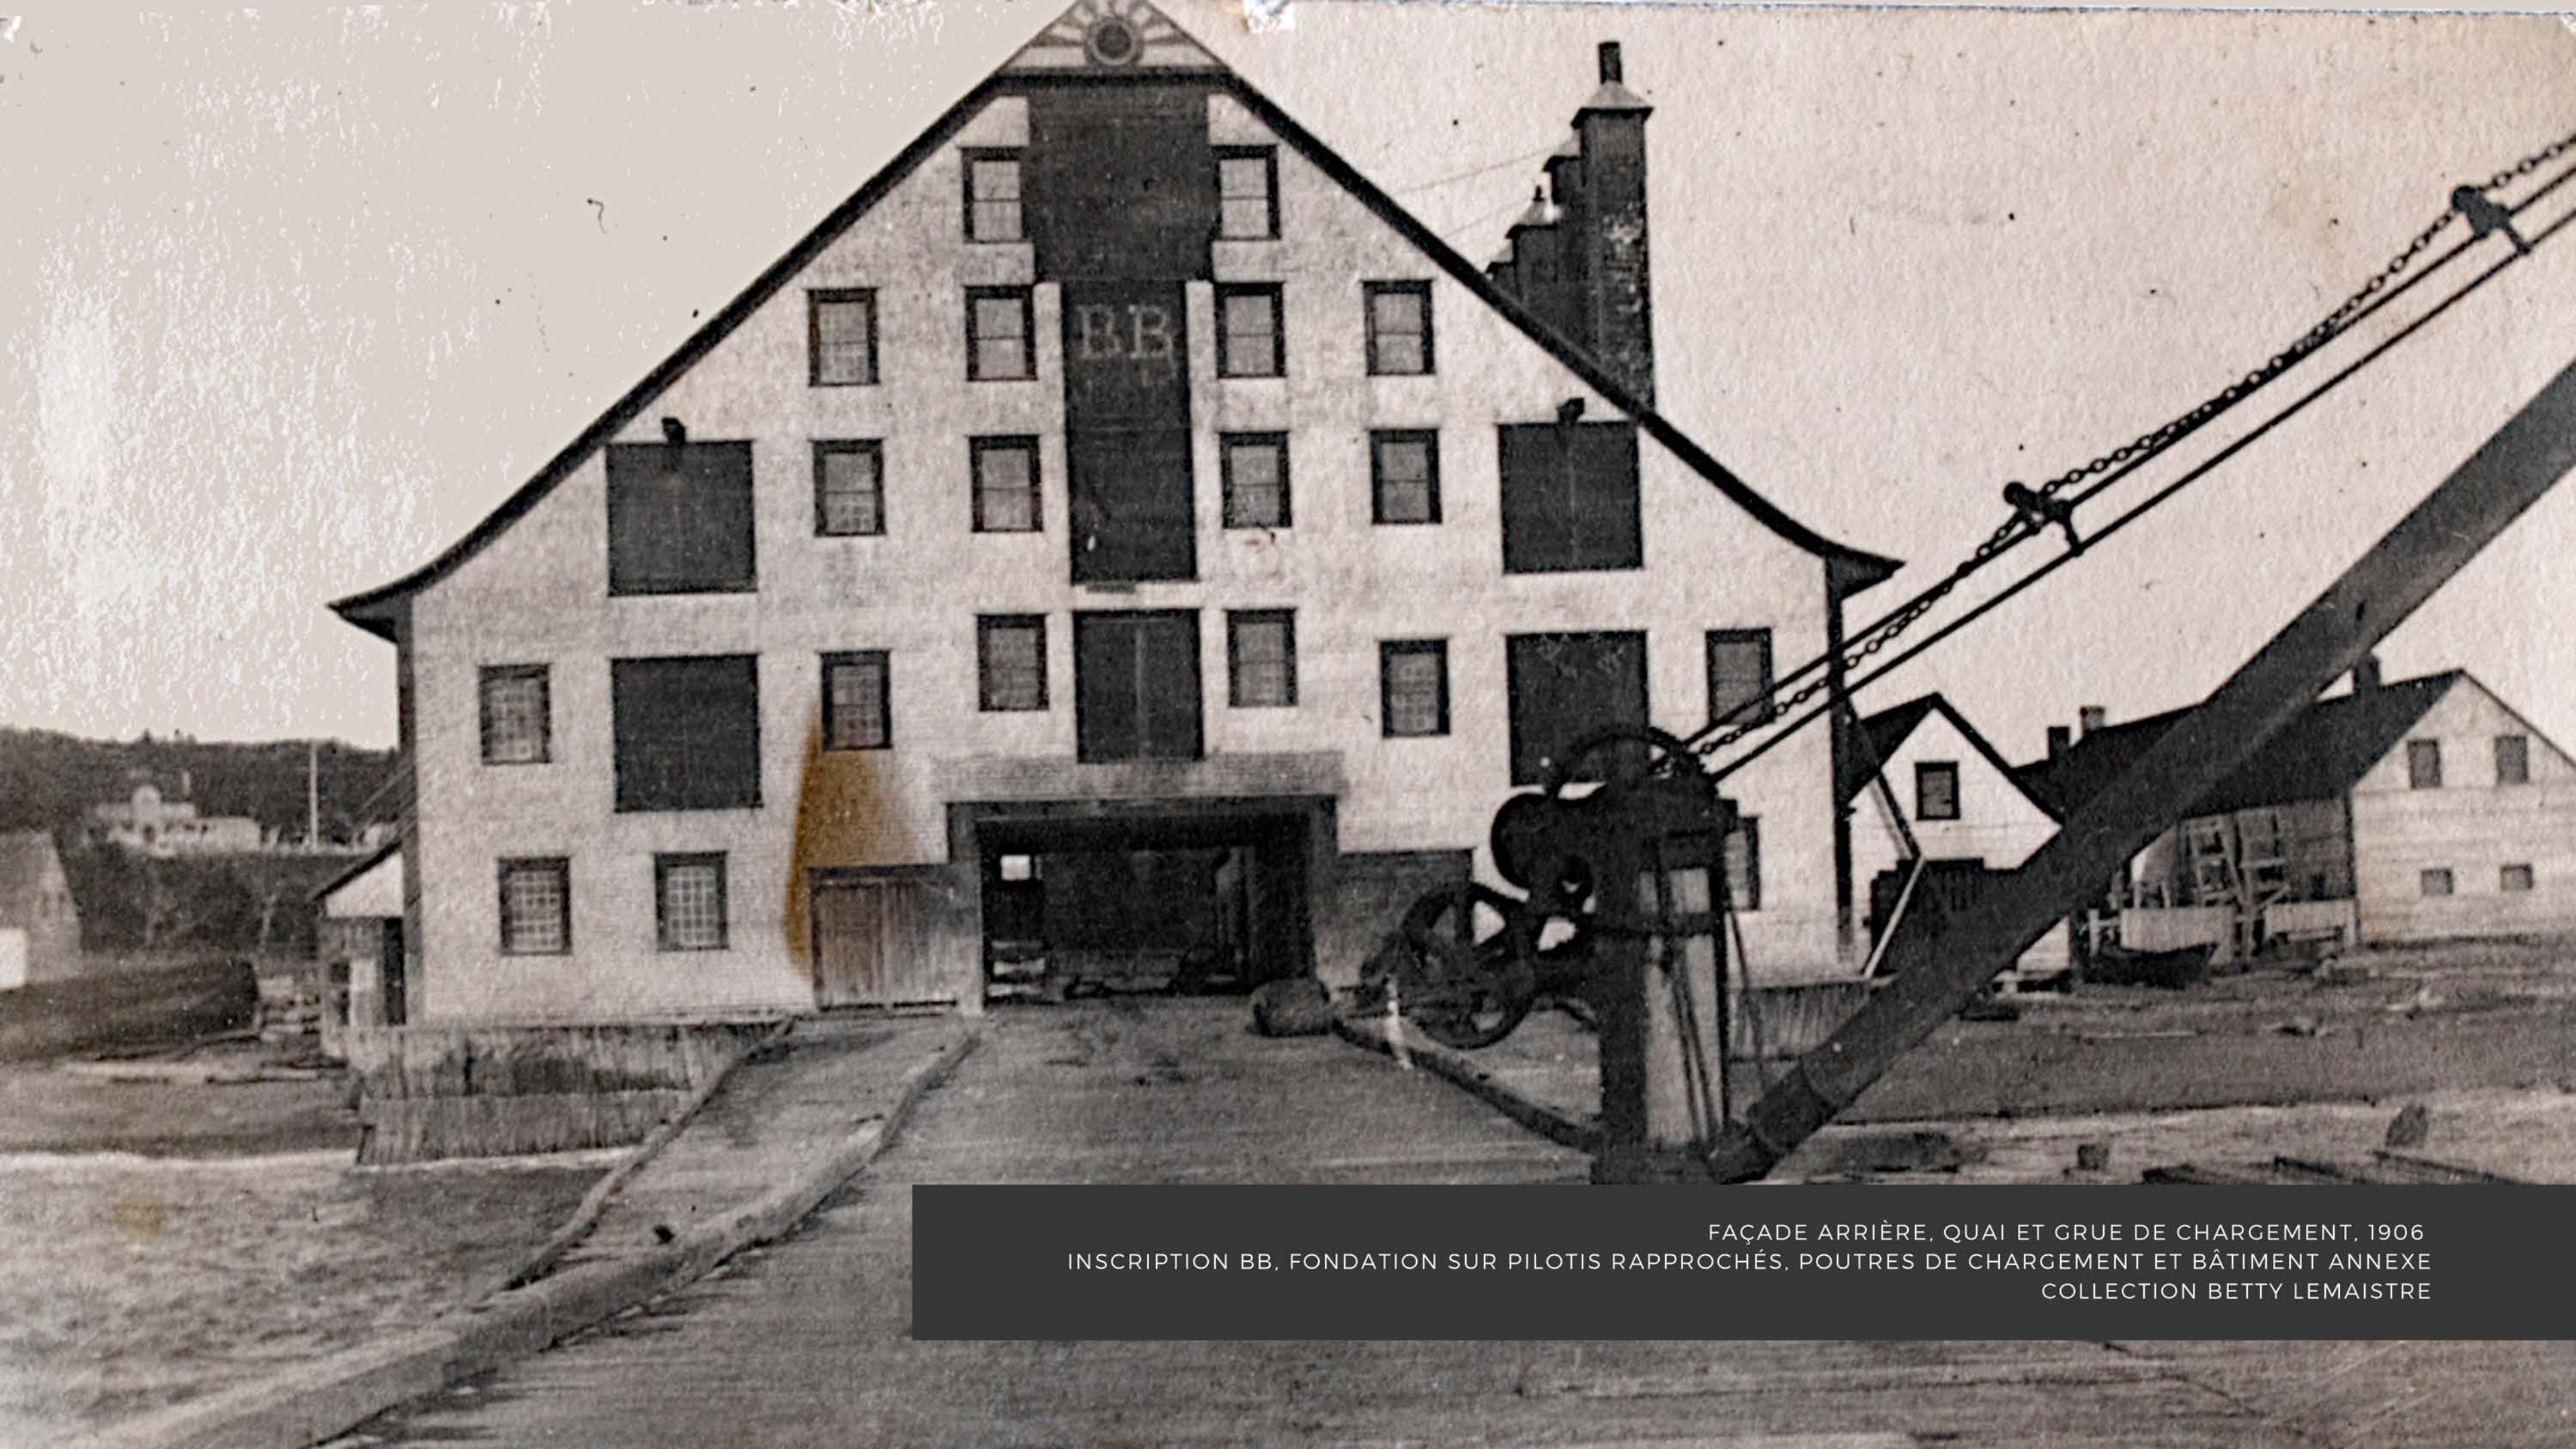
FAÇADE ARRIÈRE, QUAI ET GRUE DE CHARGEMENT, 1906  
INSCRIPTION BB, FONDATION SUR PILOTIS RAPPROCHÉS, POUTRES DE CHARGEMENT ET BÂTIMENT ANNEXE  
COLLECTION BETTY LEMAISTRE
