MAI 2025

# Entrepôt à morue LeBoutillier Brothers

**SITE HISTORIQUE NATIONAL DE PASPÉBIAC**  
Par Jeannot Bourdages, conservateur

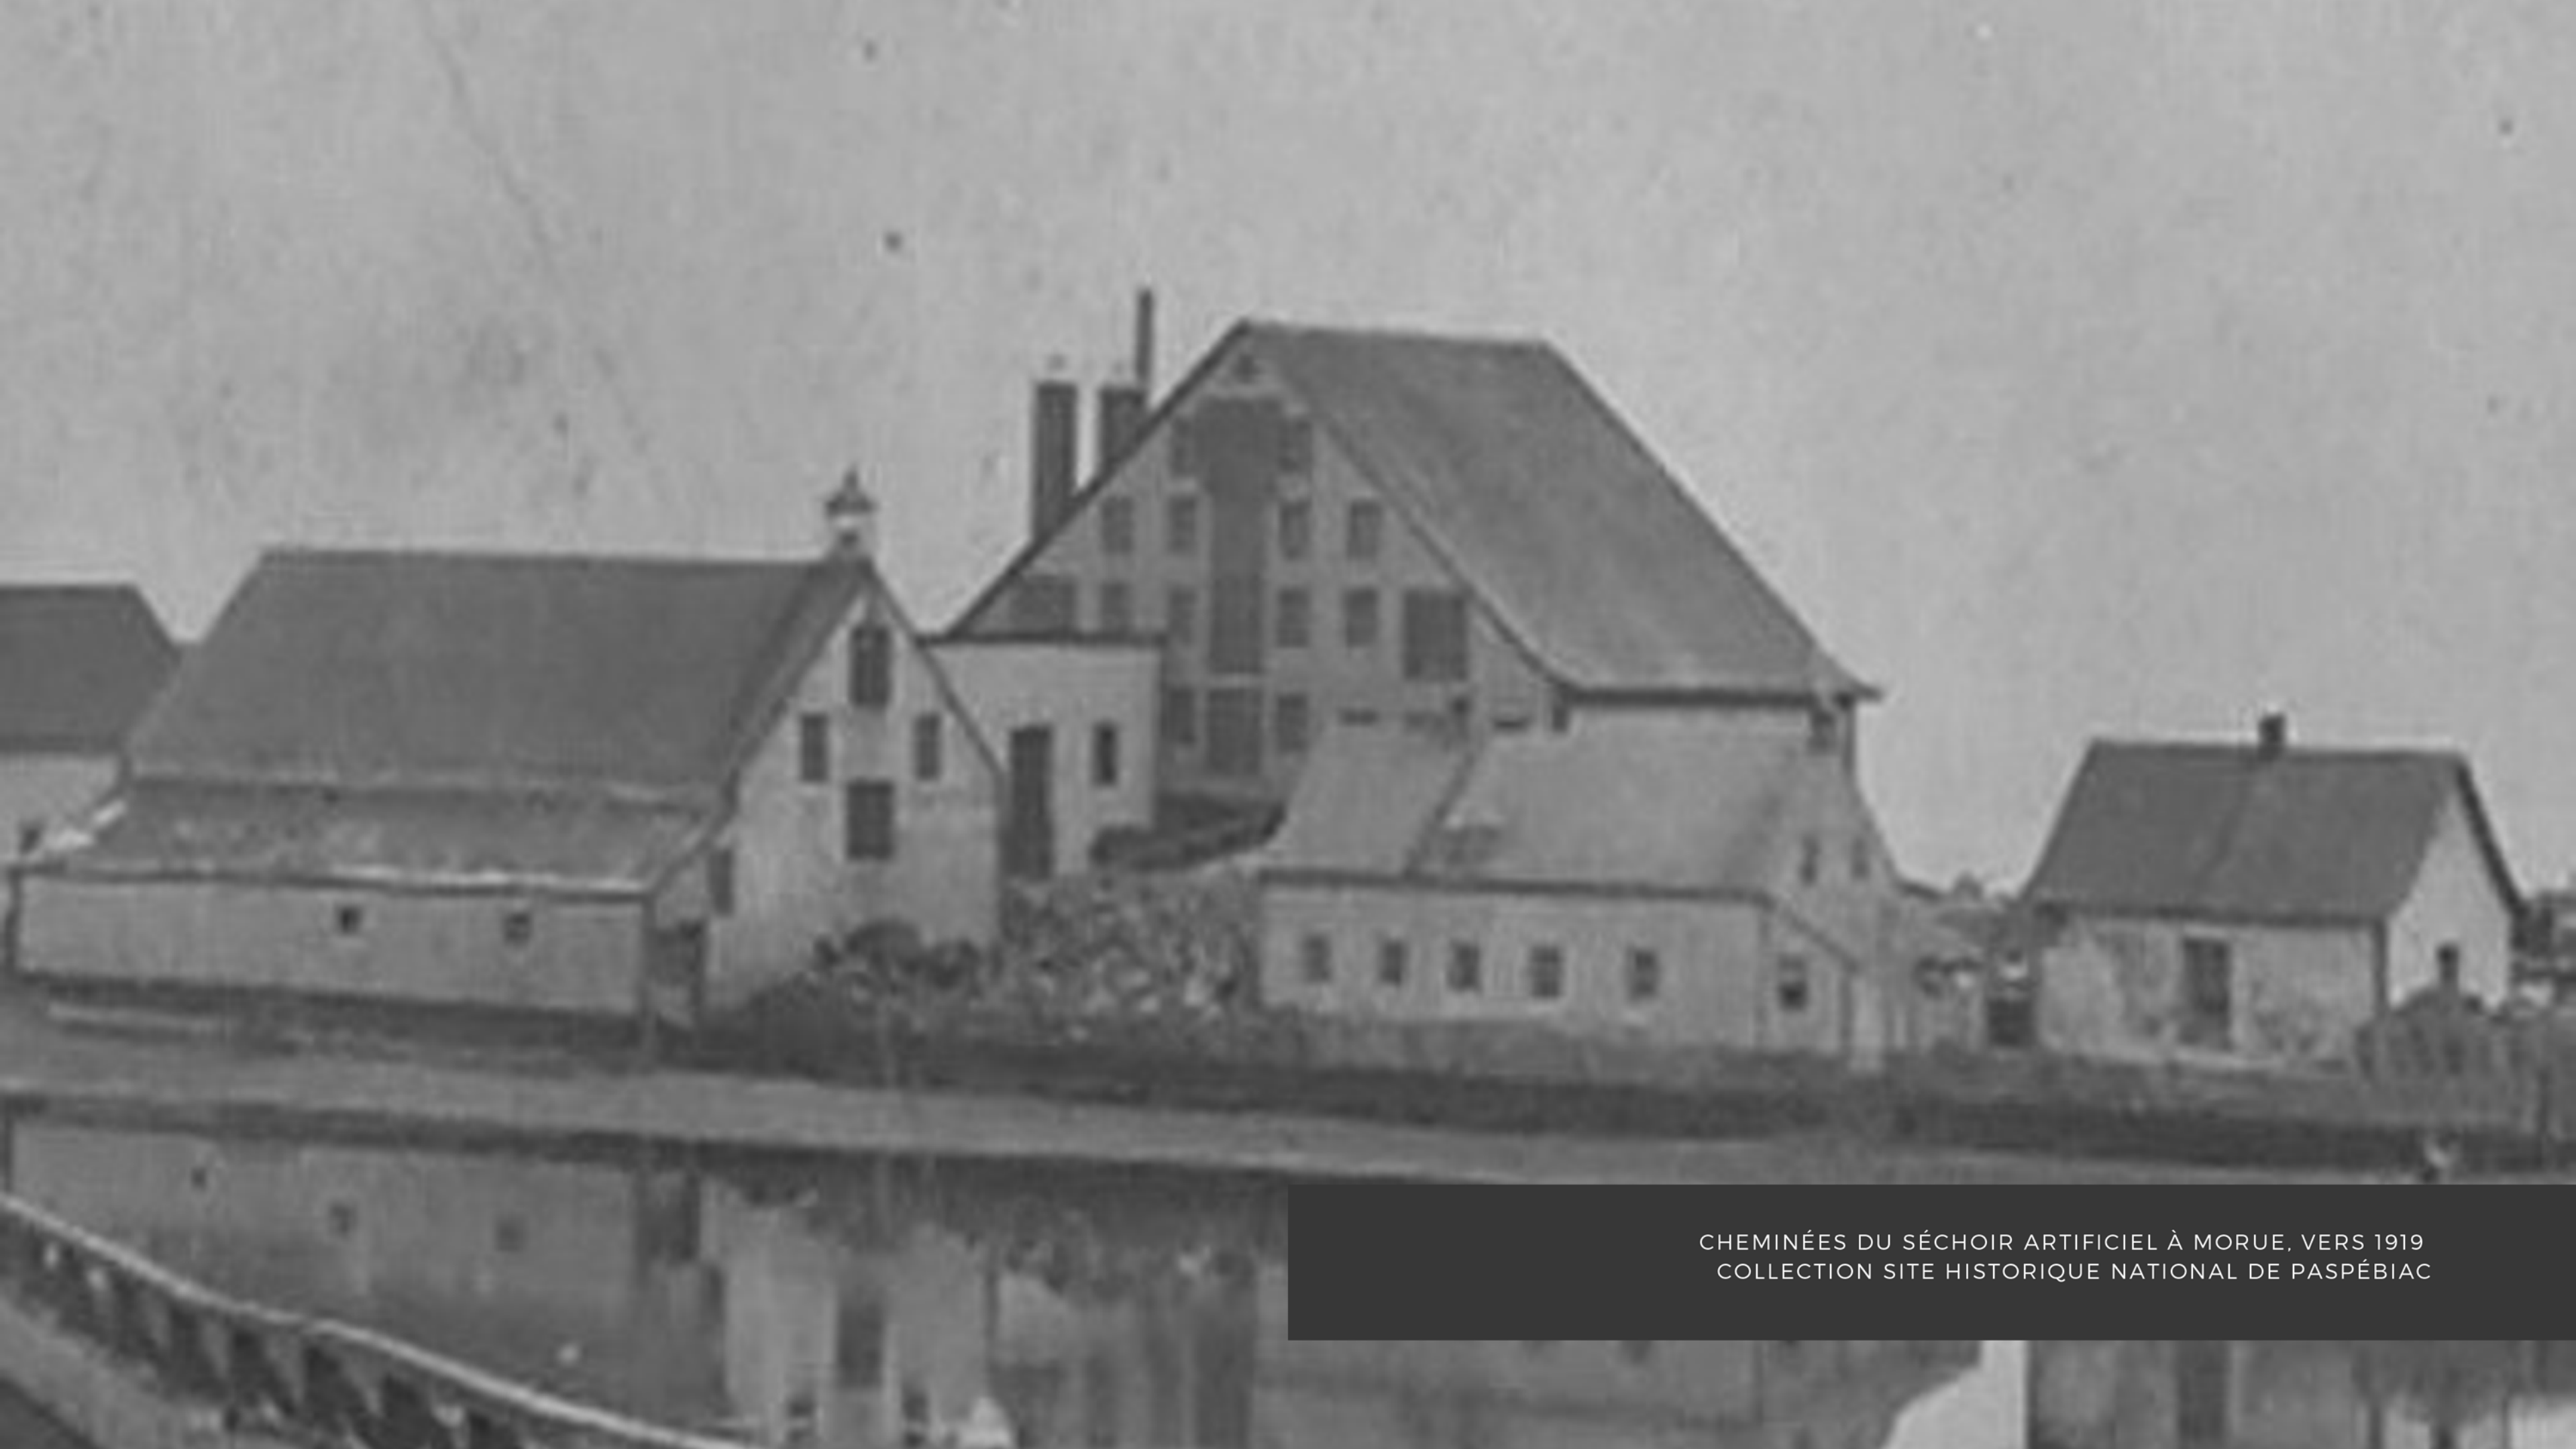
CHEMINÉES DU SÉCHOIR ARTIFICIEL À MORUE, VERS 1919  
COLLECTION SITE HISTORIQUE NATIONAL DE PASPÉBIAC

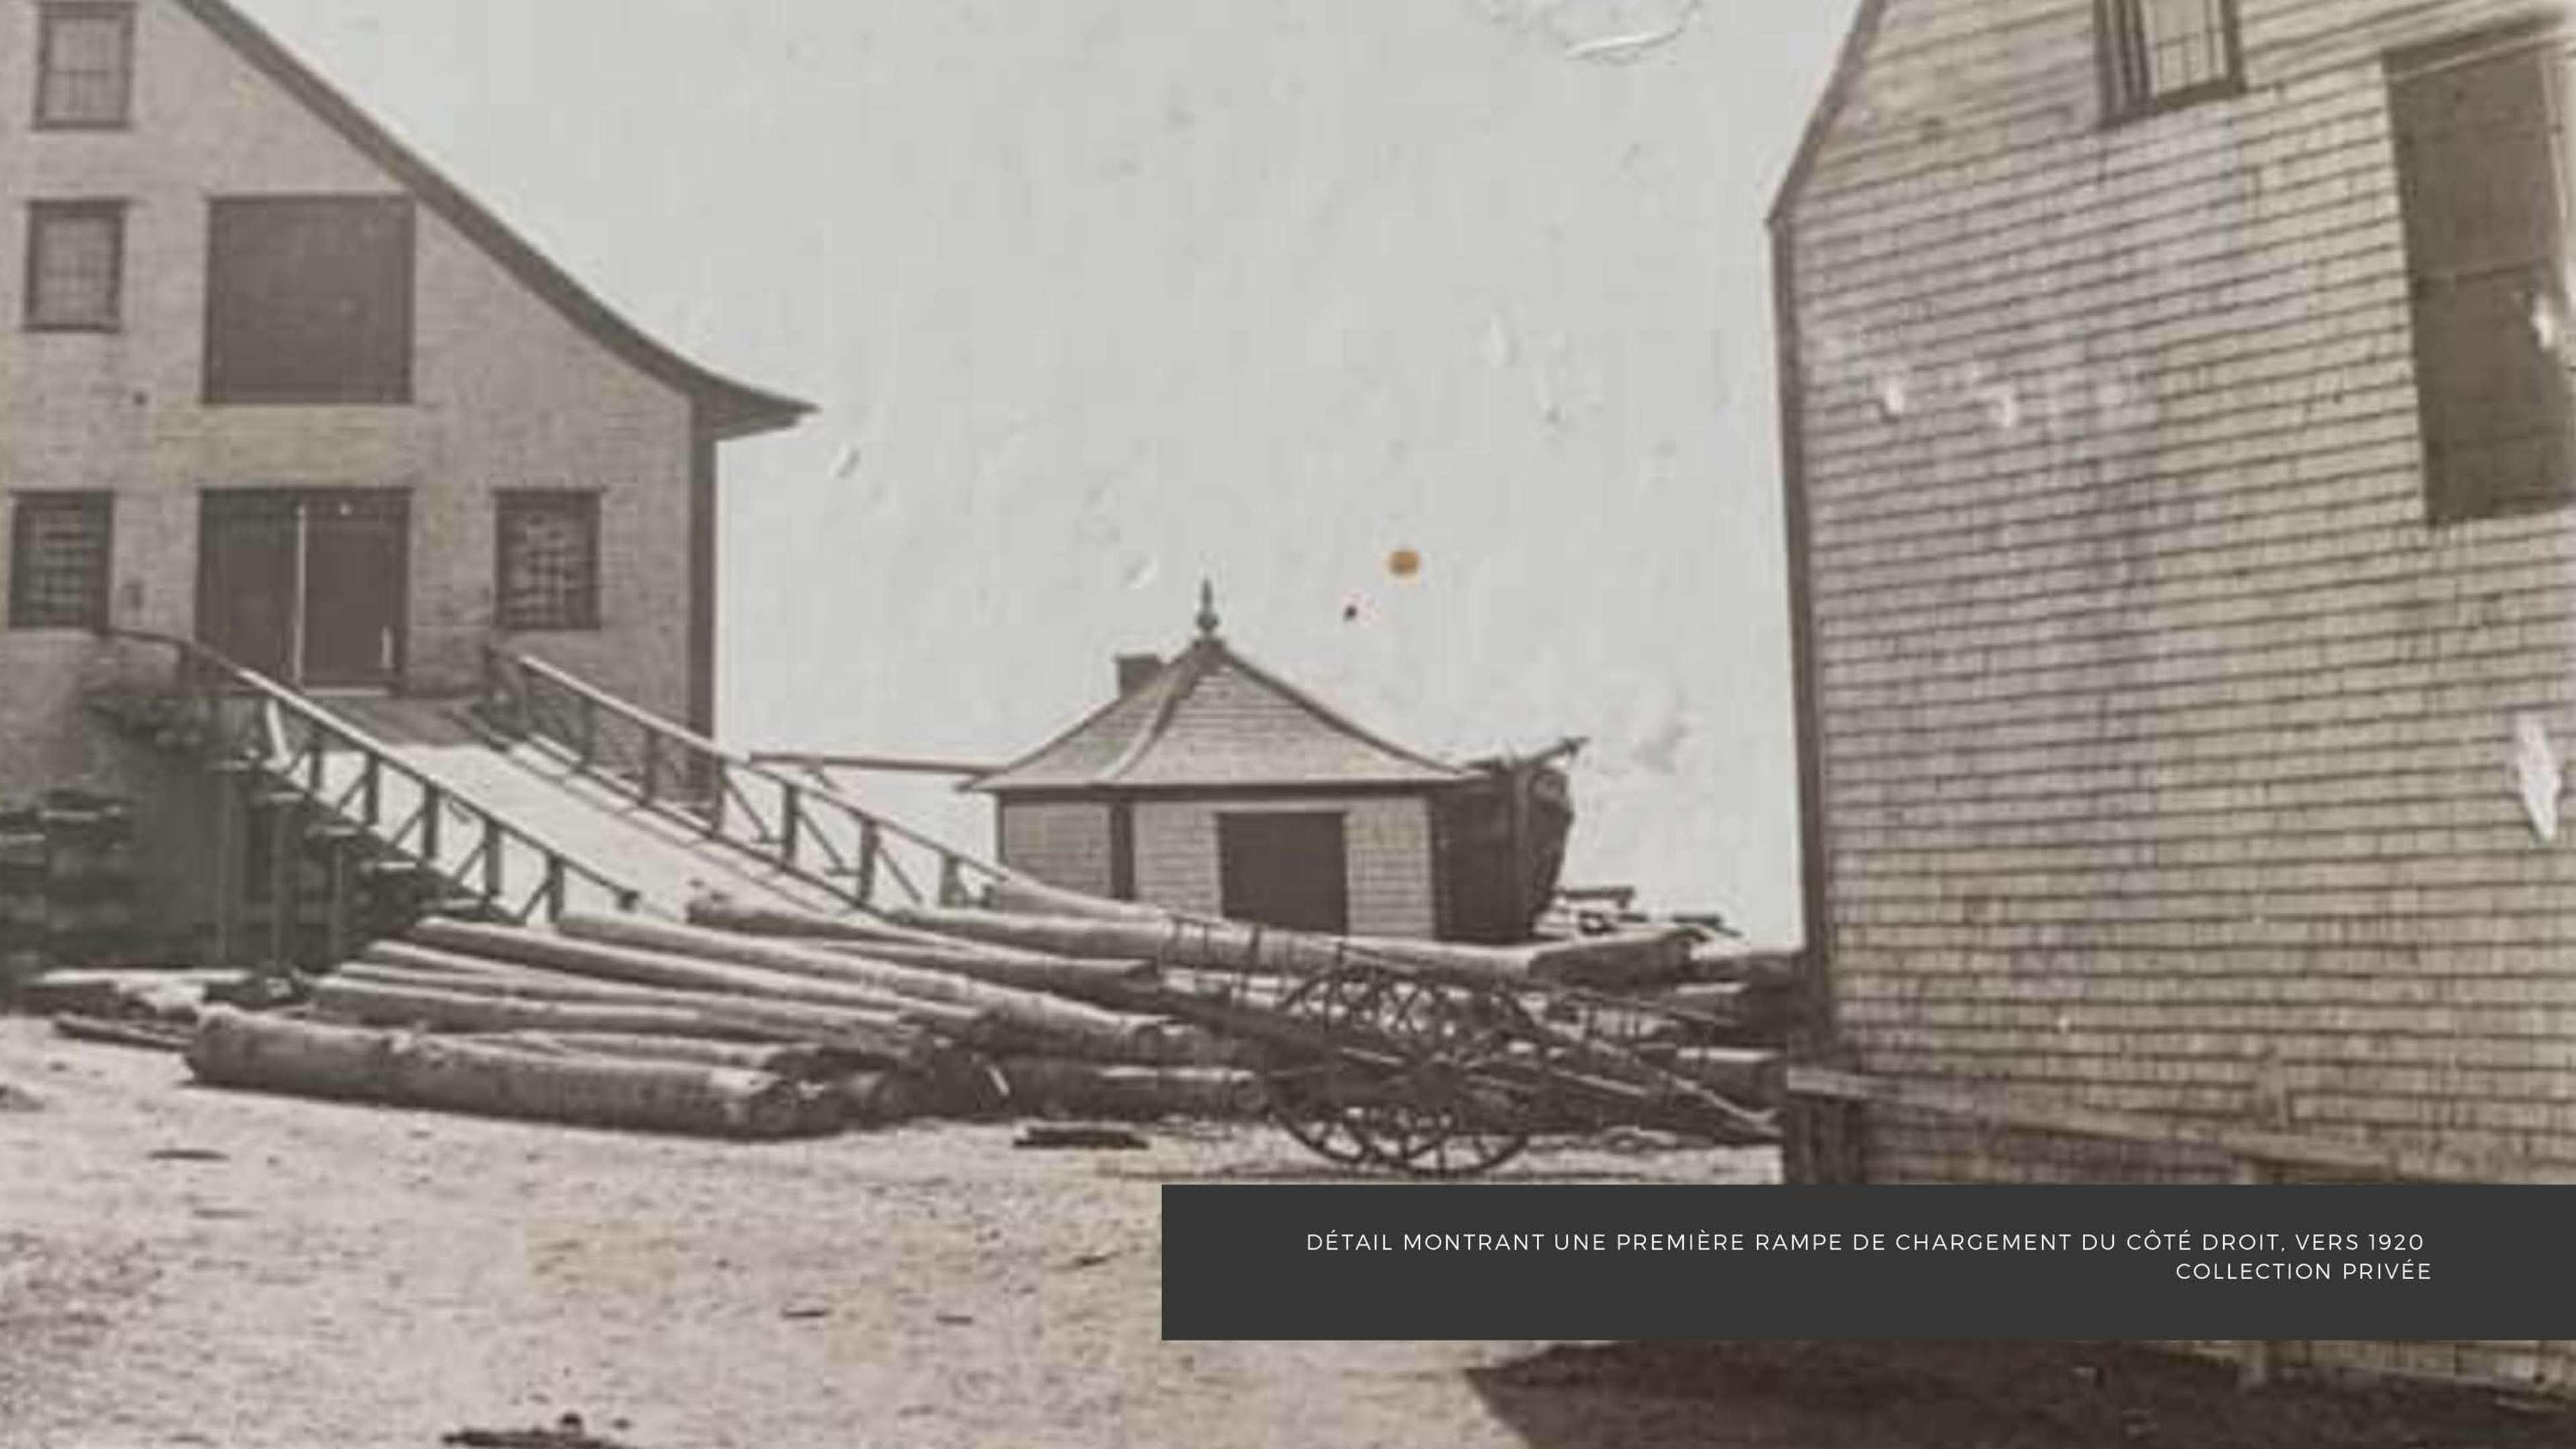
DÉTAIL MONTRANT UNE PREMIÈRE RAMPE DE CHARGEMENT DU CÔTÉ DROIT, VERS 1920  
COLLECTION PRIVÉE

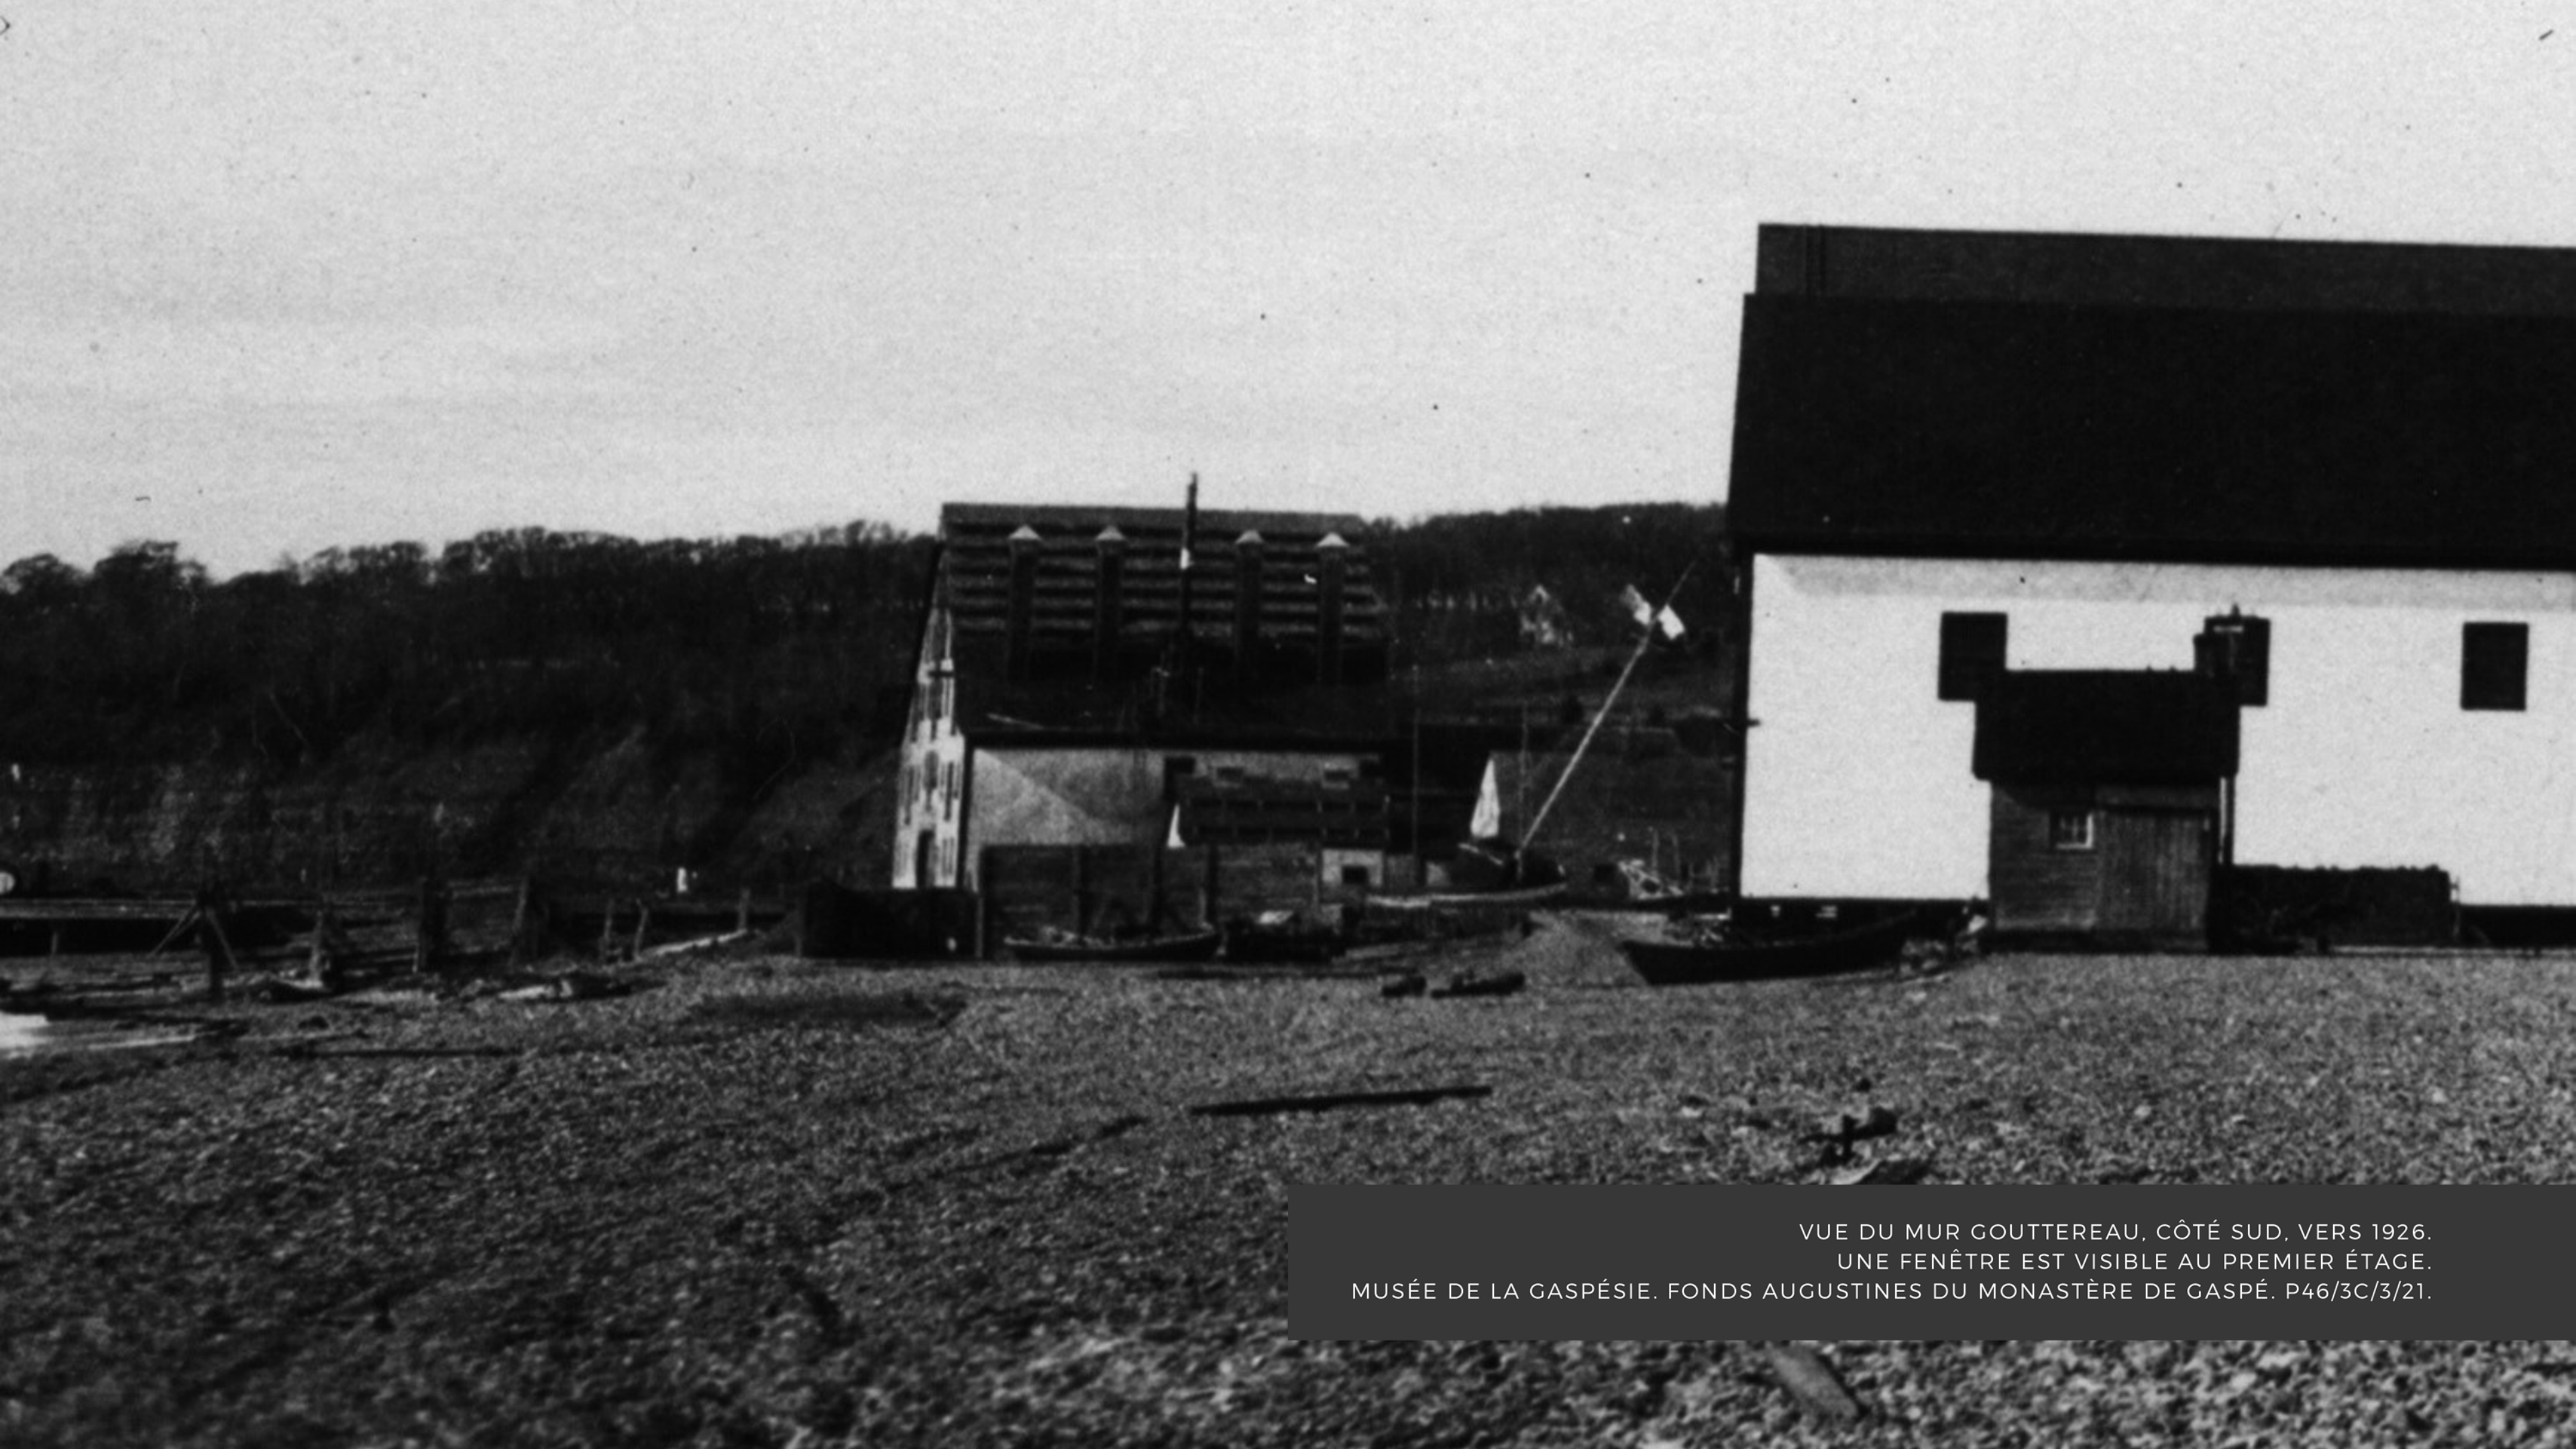
VUE DU MUR GOUTTEREAU, CÔTÉ SUD, VERS 1926.  
UNE FENÊTRE EST VISIBLE AU PREMIER ÉTAGE.  
MUSÉE DE LA GASPÉSIE. FONDS AUGUSTINES DU MONASTÈRE DE GASPÉ. P46/3C/3/21.

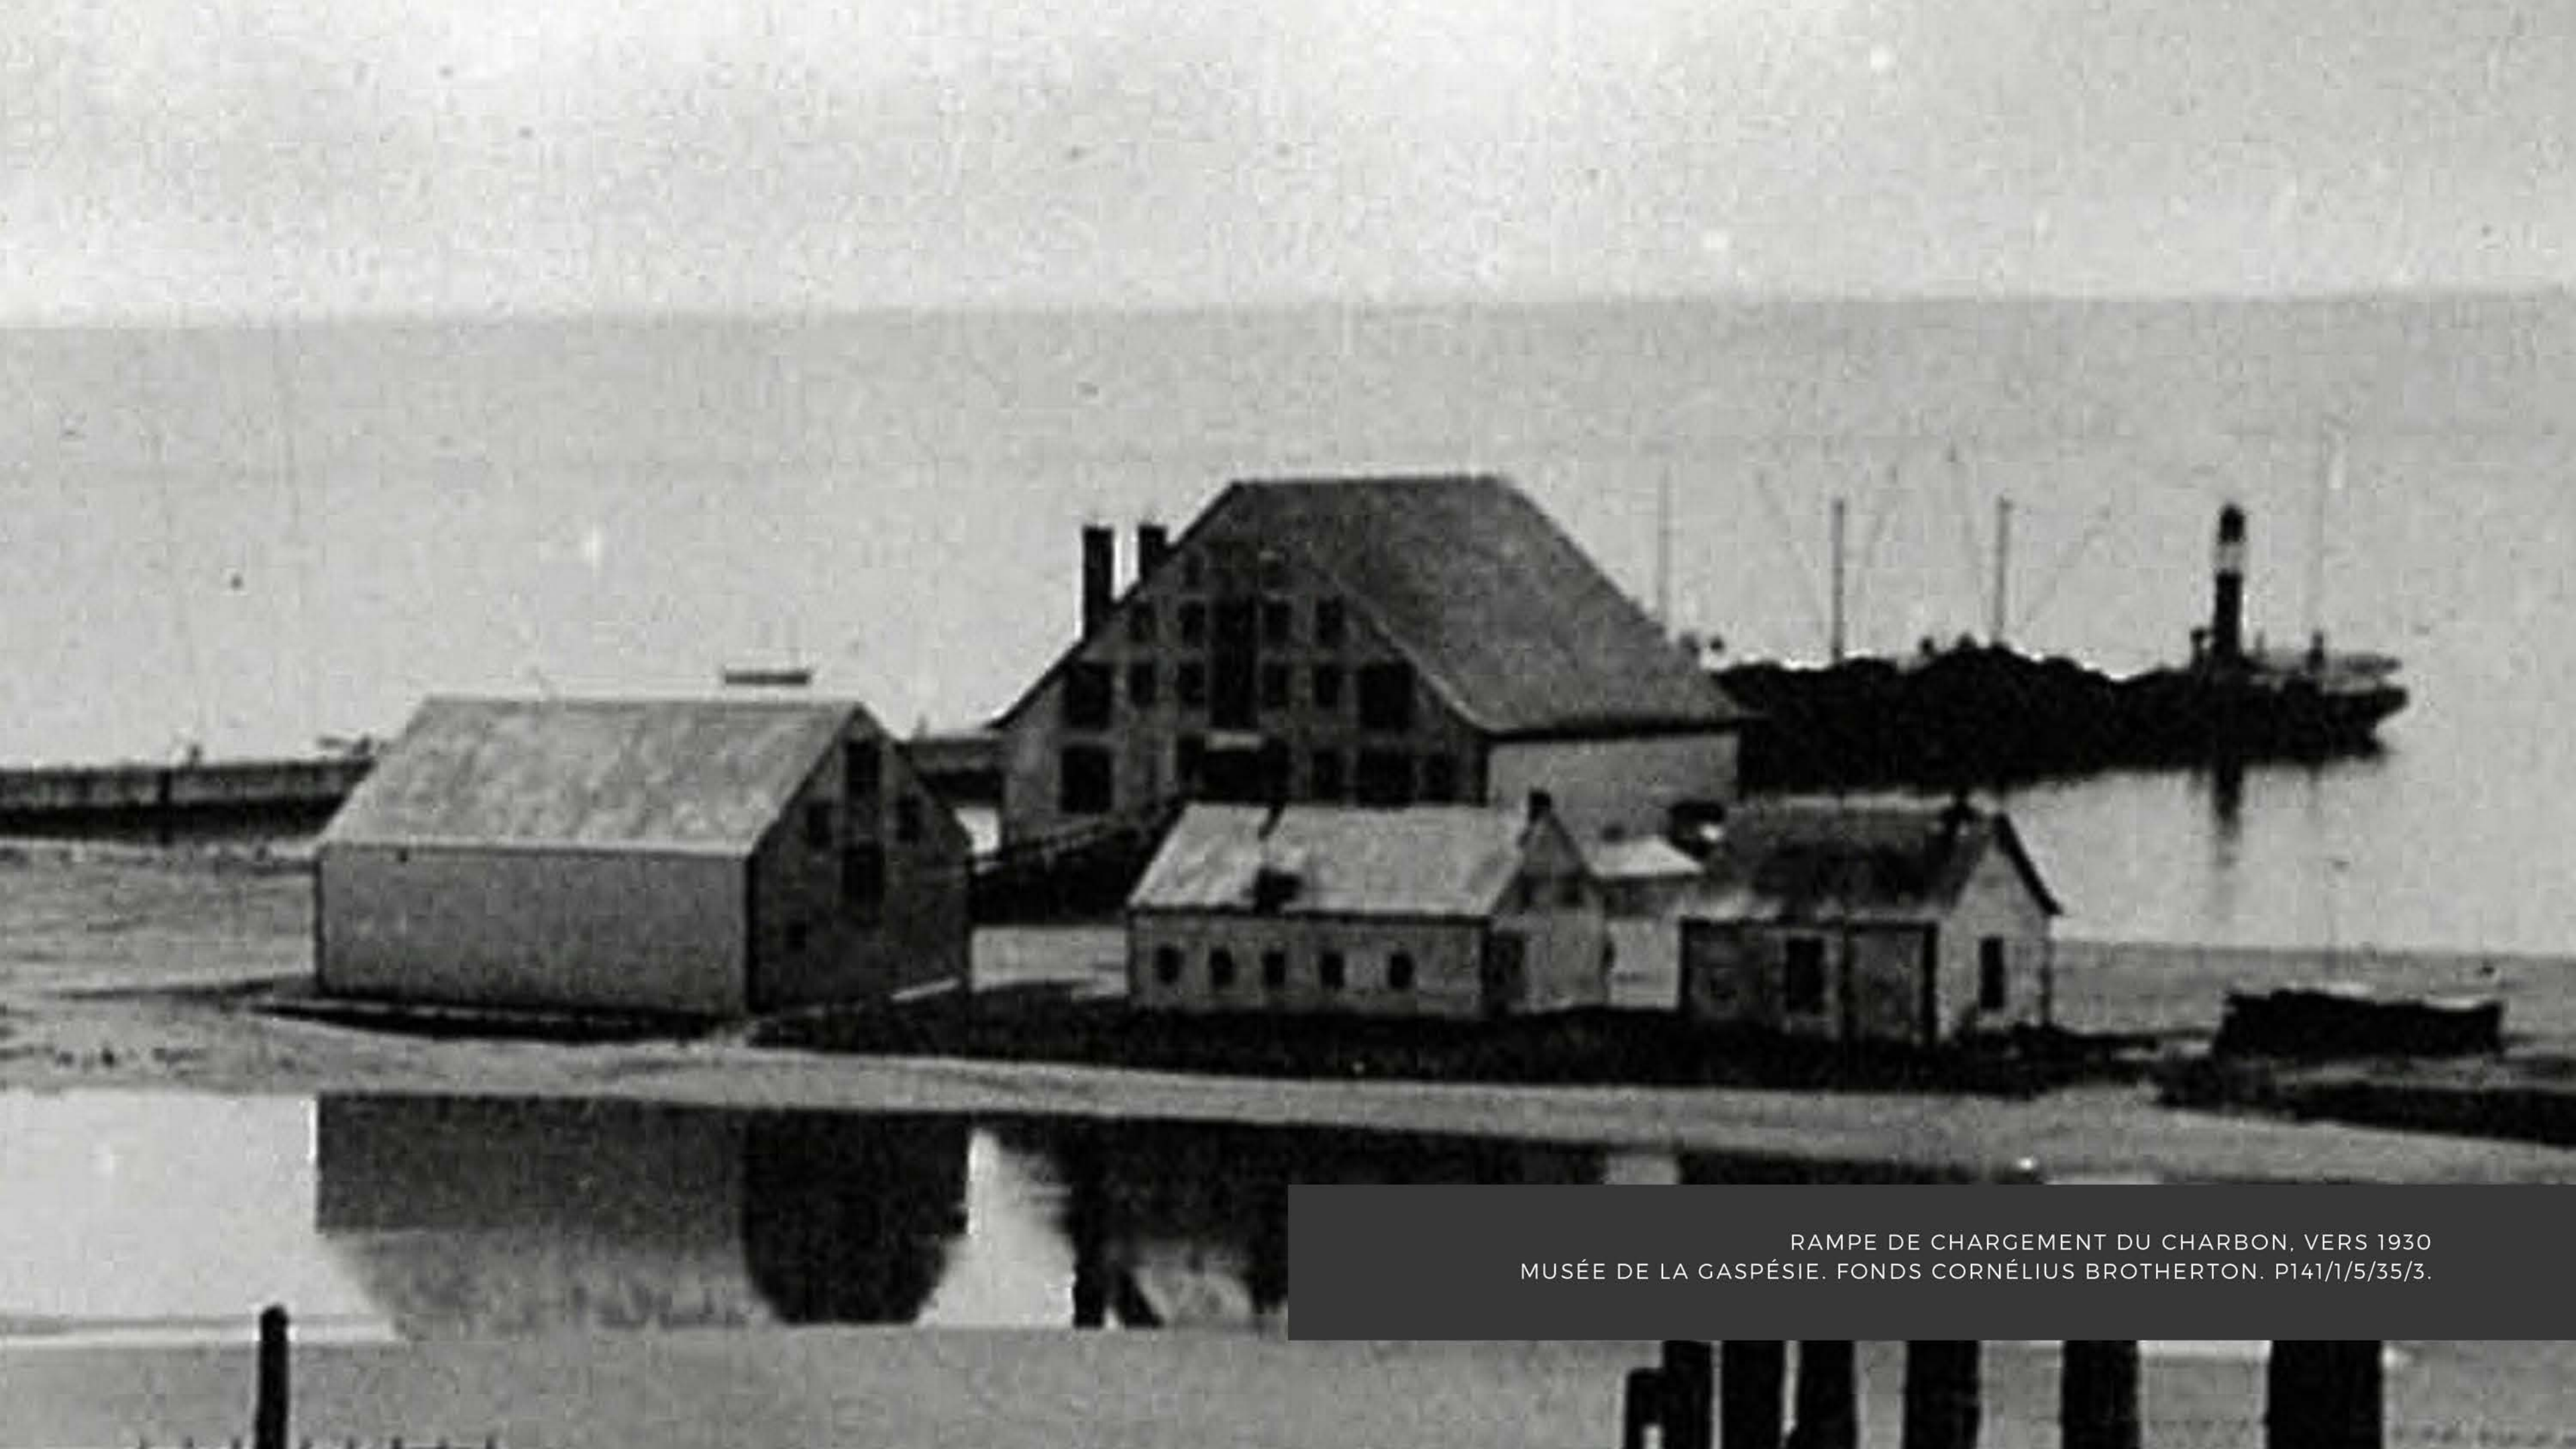
RAMPE DE CHARGEMENT DU CHARBON, VERS 1930  
MUSÉE DE LA GASPÉSIE. FONDS CORNELIUS BROTHERTON. P141/1/5/35/3.

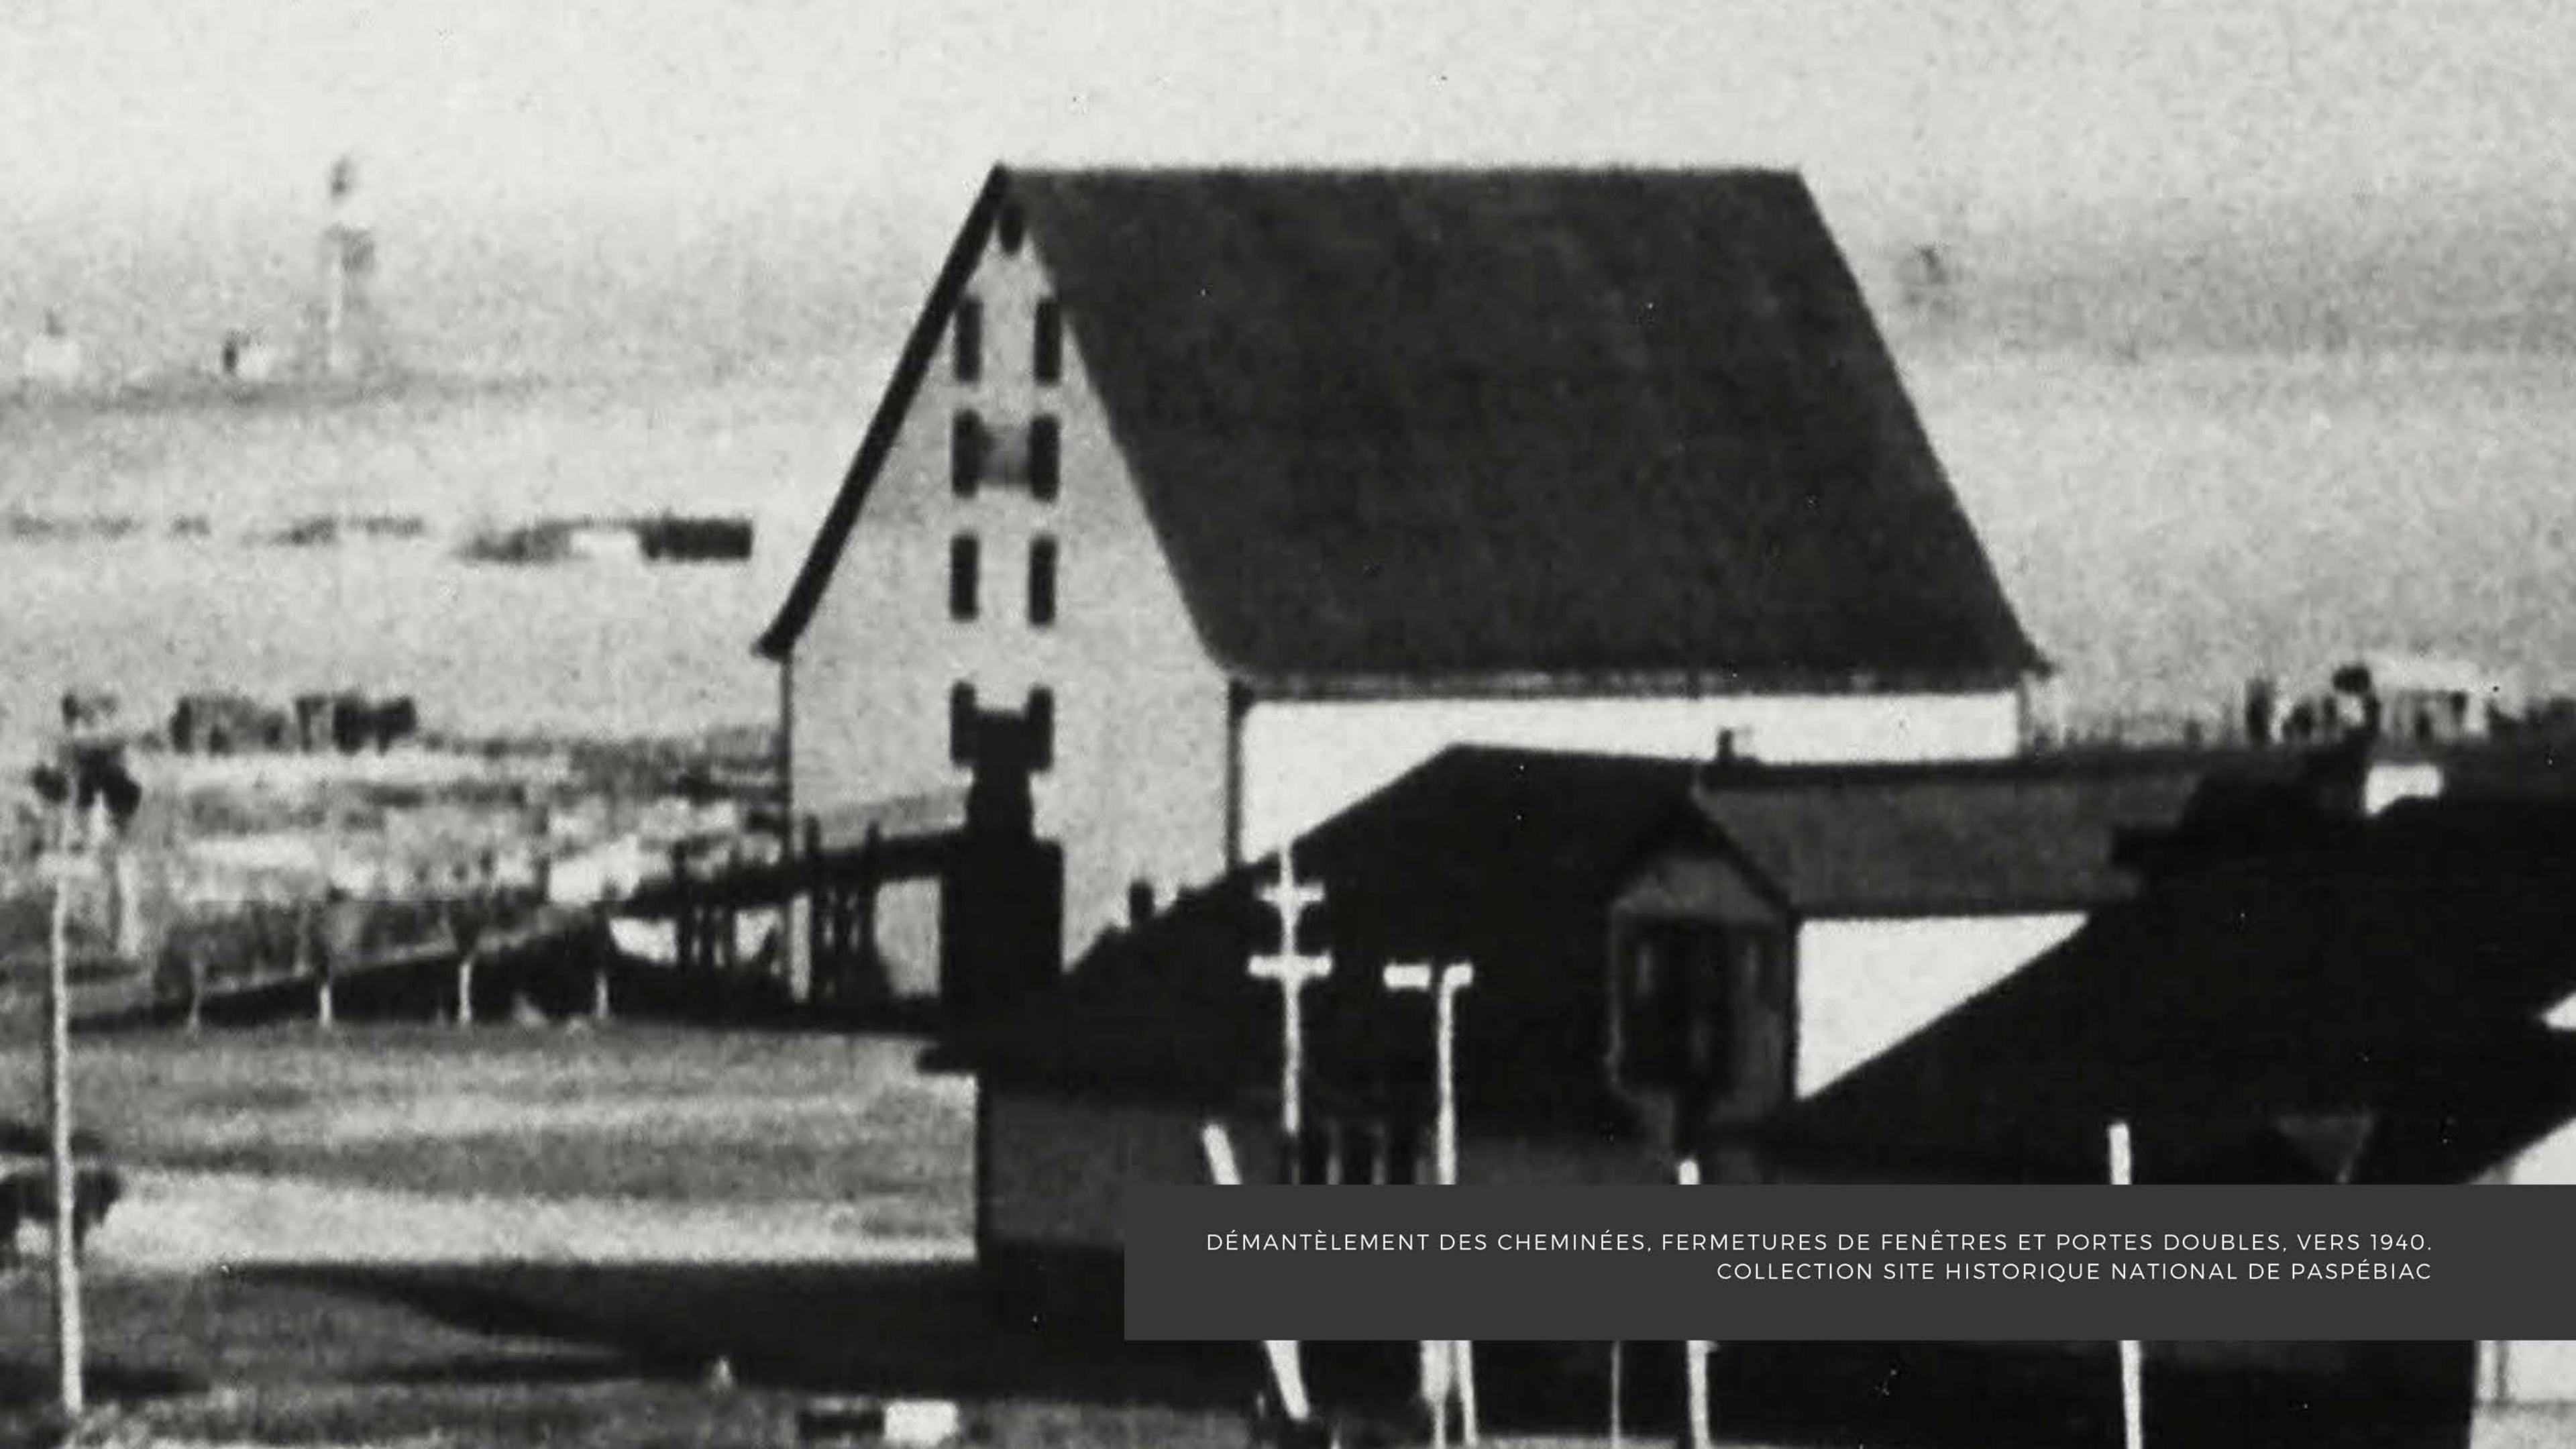
DÉMANTÈLEMENT DES CHEMINÉES, FERMETURES DE FENÊTRES ET PORTES DOUBLES, VERS 1940.  
COLLECTION SITE HISTORIQUE NATIONAL DE PASPÉBIAC

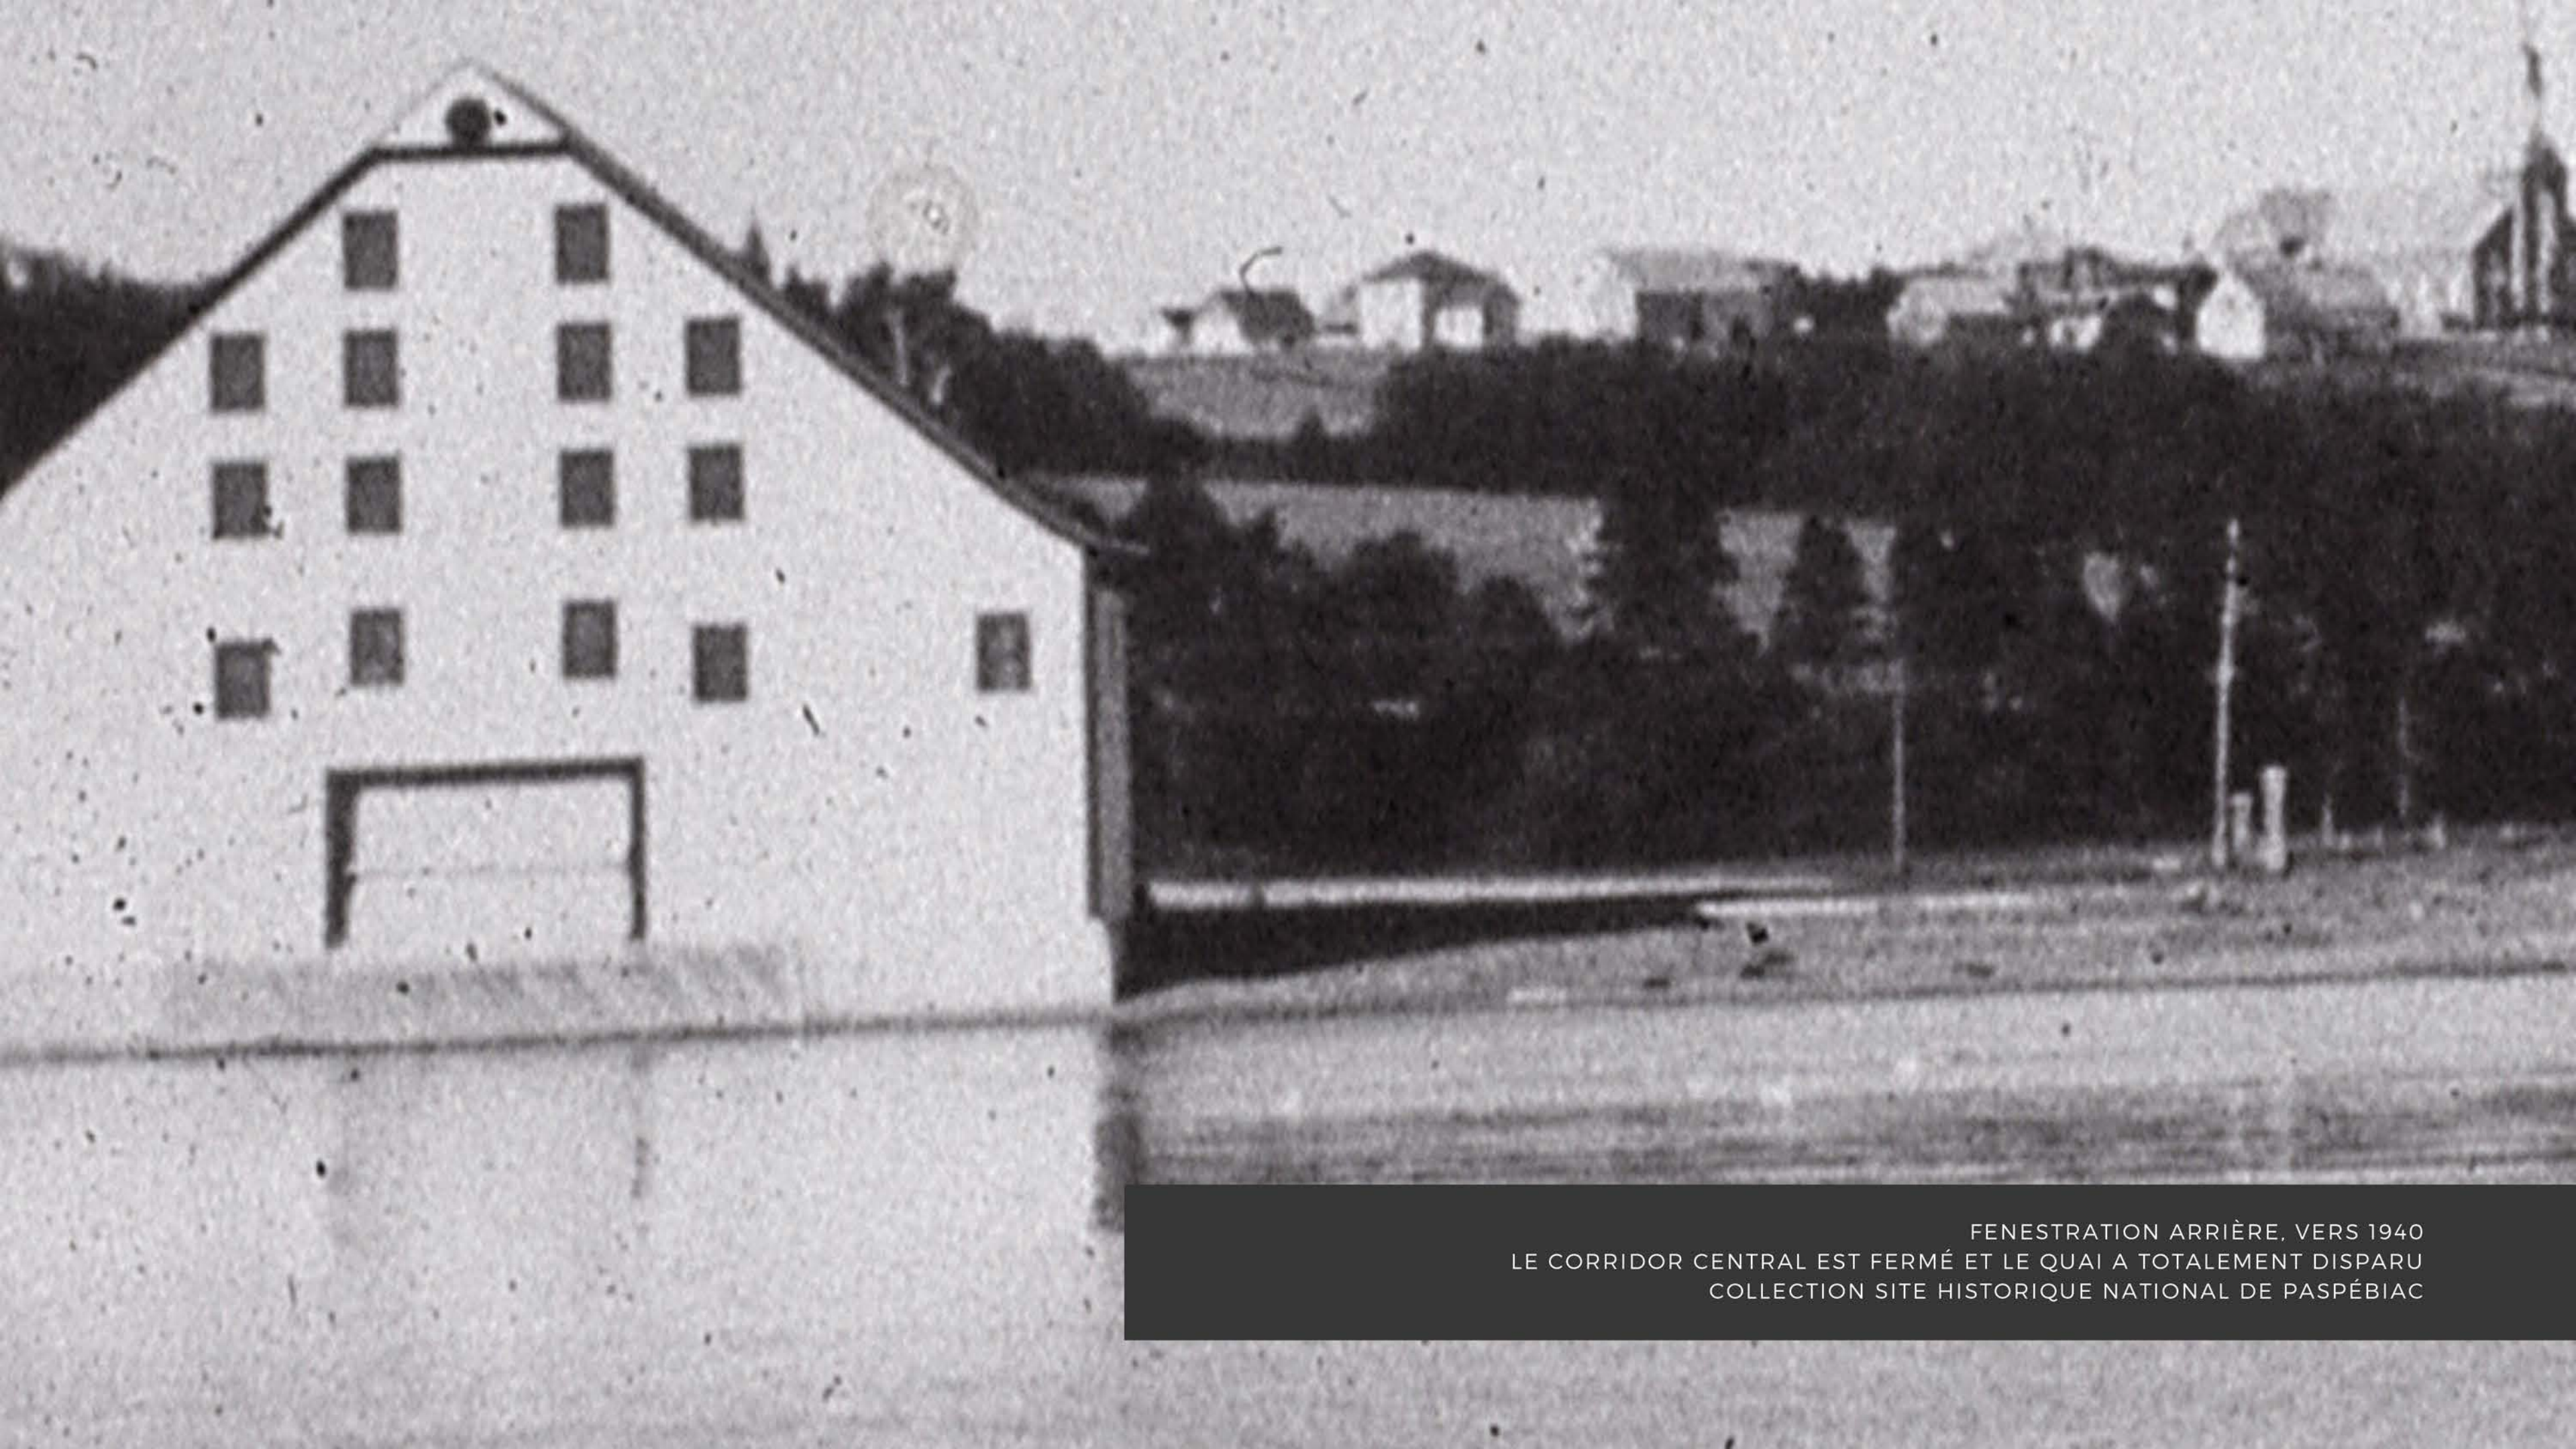
FENESTRATION ARRIÈRE, VERS 1940  
LE CORRIDOR CENTRAL EST FERMÉ ET LE QUAI A TOTALEMENT DISPARU  
COLLECTION SITE HISTORIQUE NATIONAL DE PASPÉBIAC
