MAI 2025

# Entrepôt à morue LeBoutillier Brothers

**SITE HISTORIQUE NATIONAL DE PASPÉBIAC**  
Par Jeannot Bourdages, conservateur

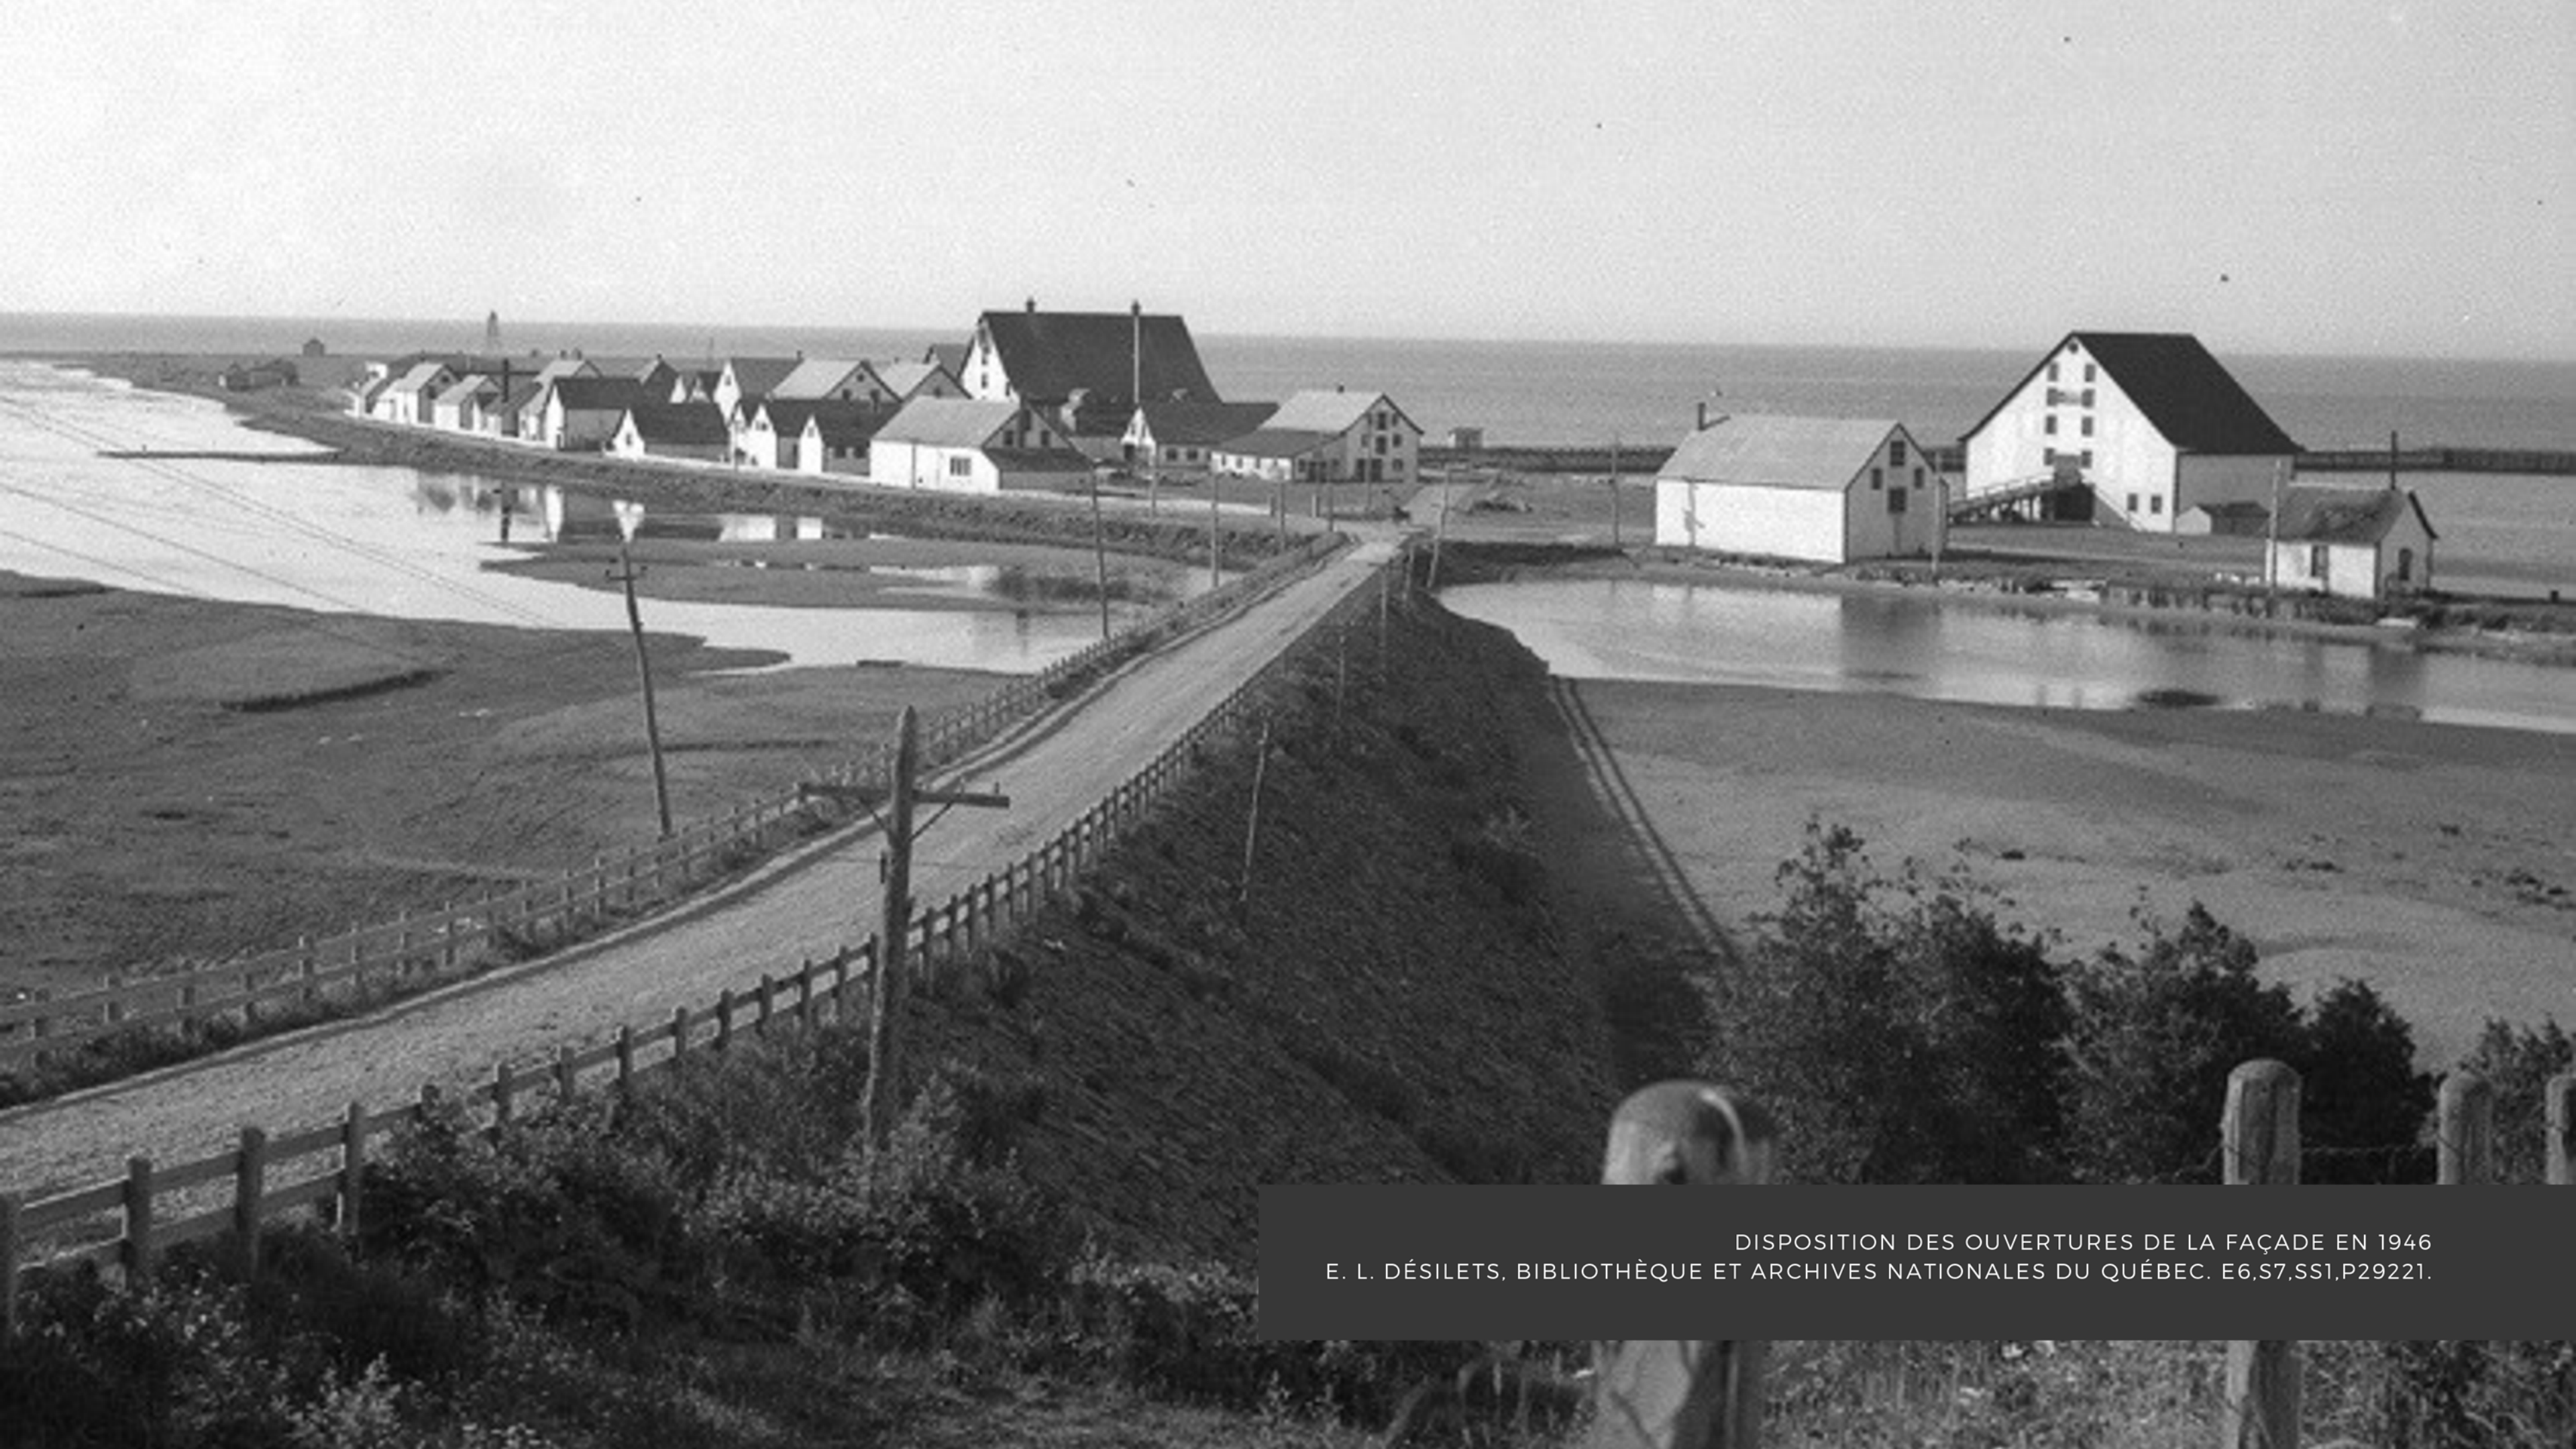
DISPOSITION DES OUVERTURES DE LA FAÇADE EN 1946  
E. L. DÉSILETS, BIBLIOTHÈQUE ET ARCHIVES NATIONALES DU QUÉBEC. E6,S7,SS1,P29221.

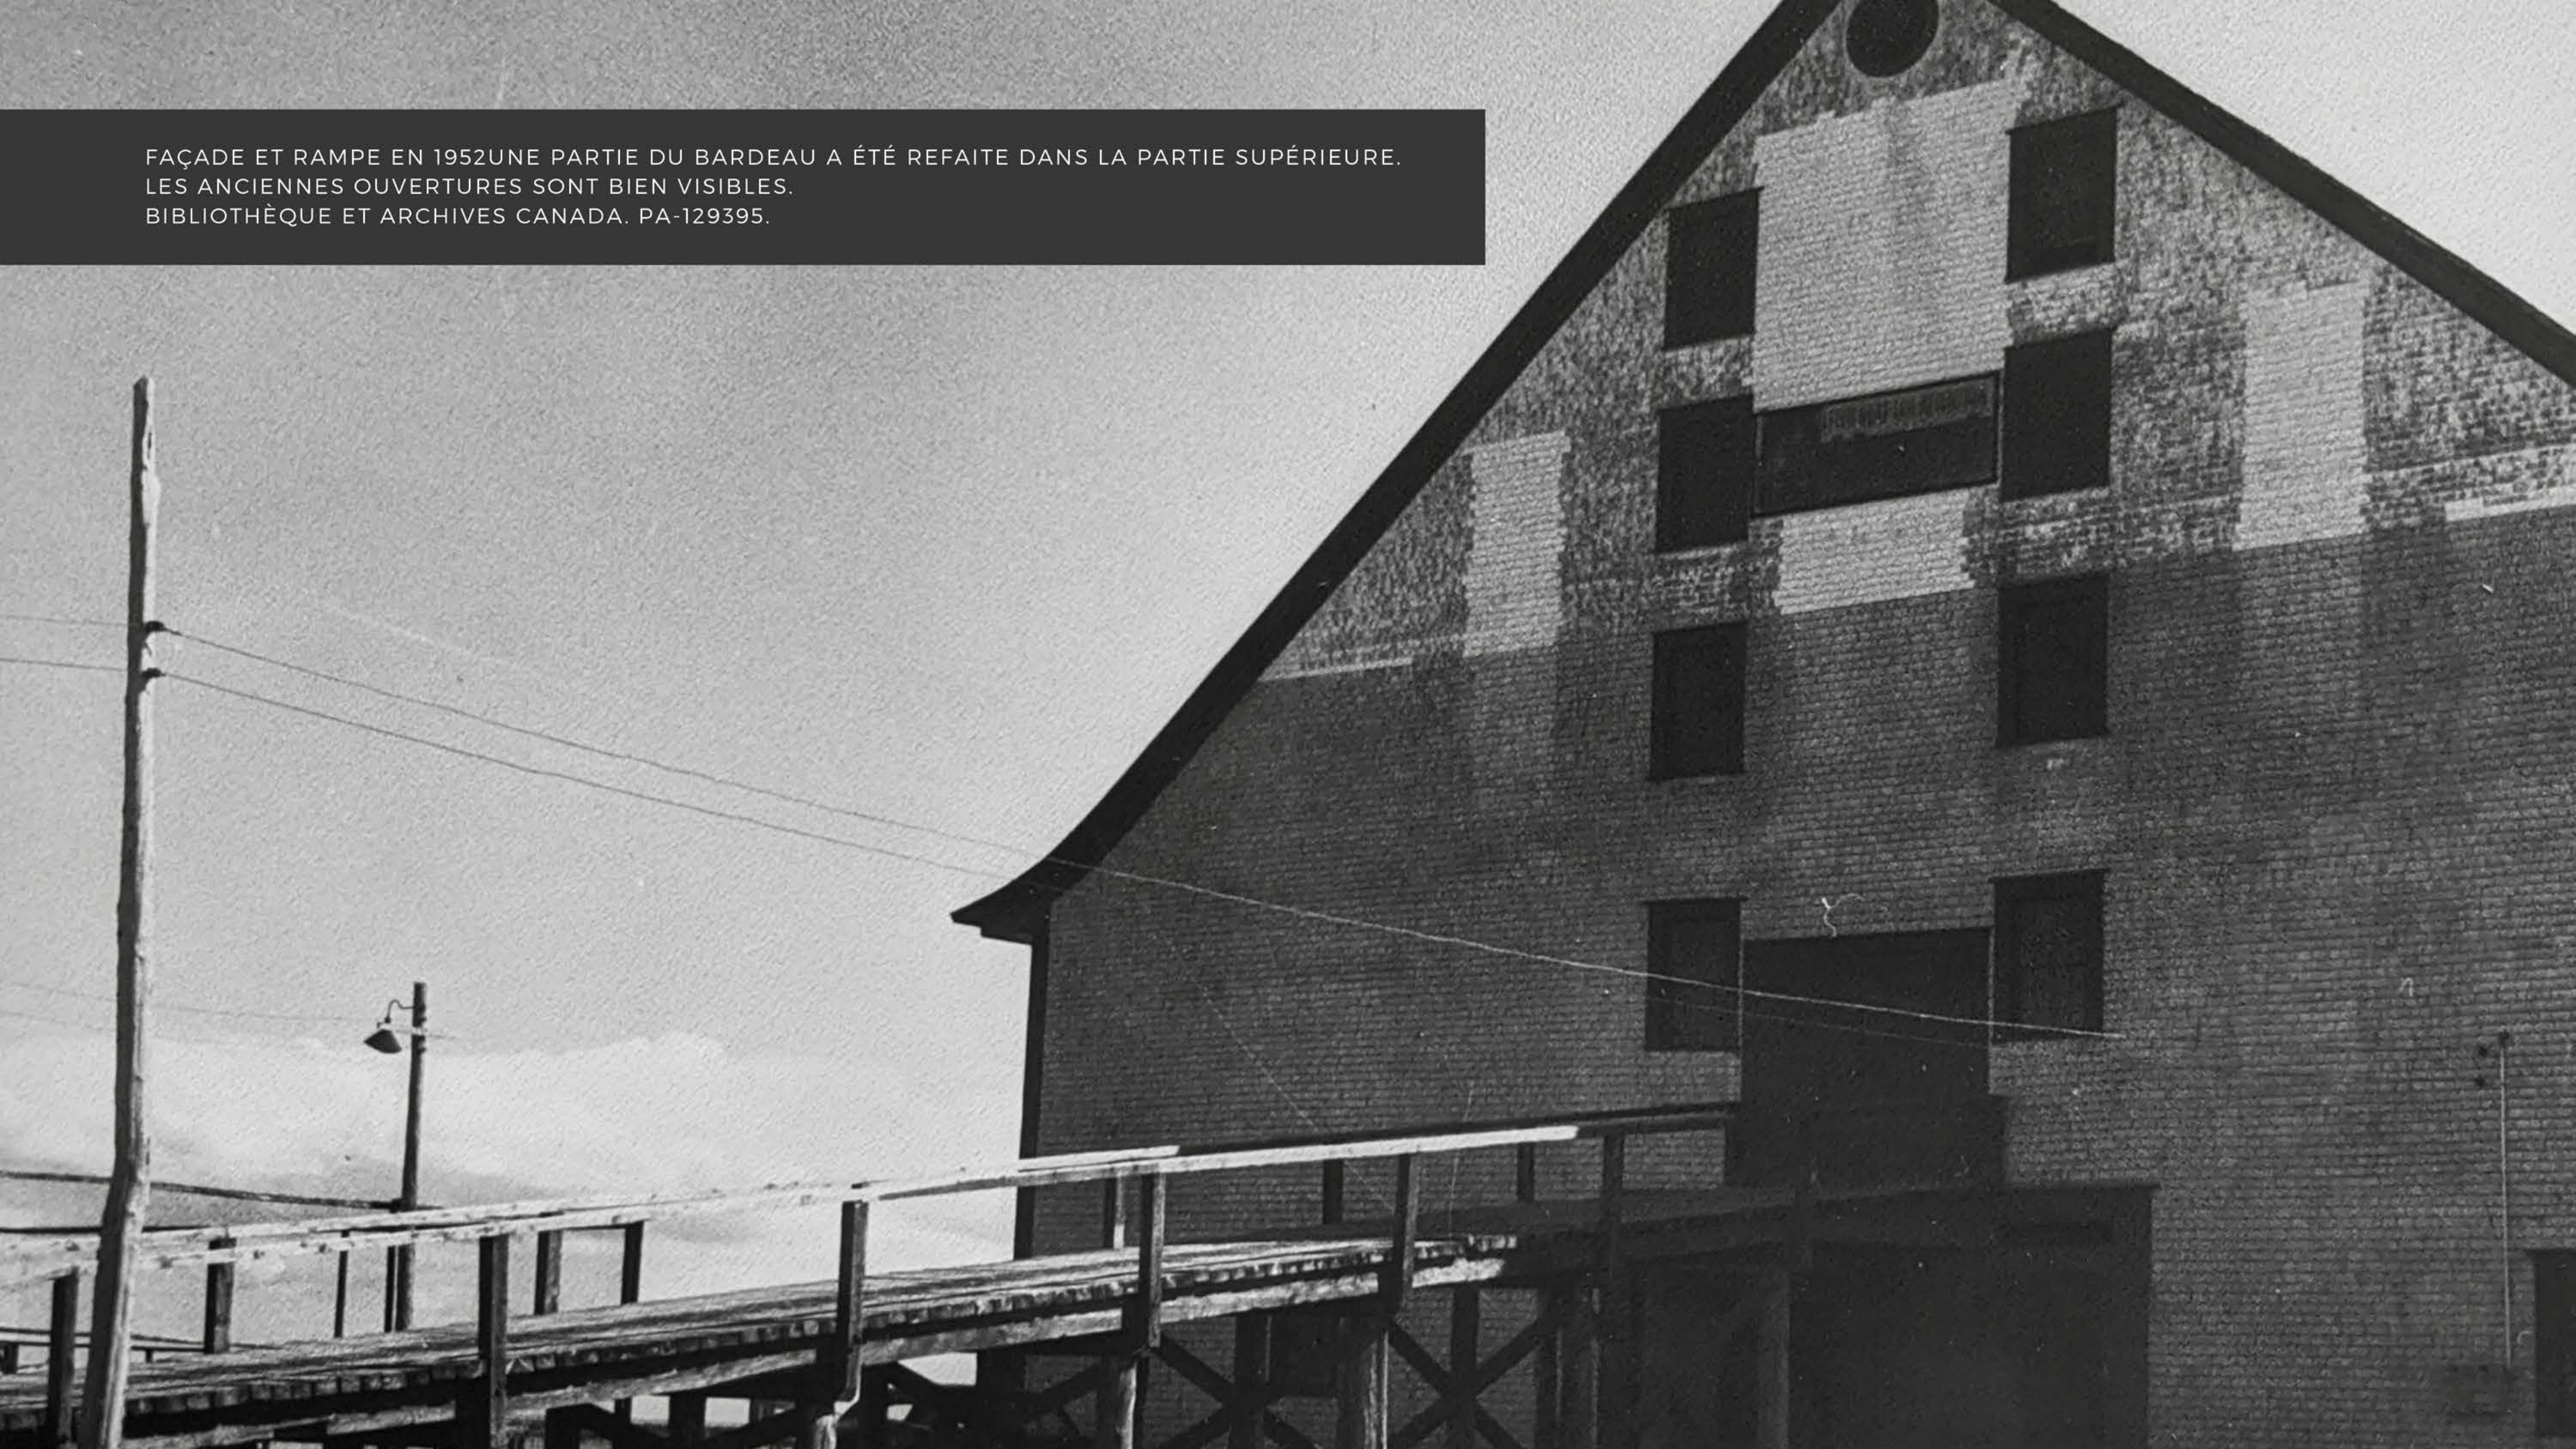
FAÇADE ET RAMPE EN 1952  
UNE PARTIE DU BARDEAU A ÉTÉ REFAITE DANS LA PARTIE SUPÉRIEURE.  
LES ANCIENNES OUVERTURES SONT BIEN VISIBLES.  
BIBLIOTHÈQUE ET ARCHIVES CANADA. PA-129395.

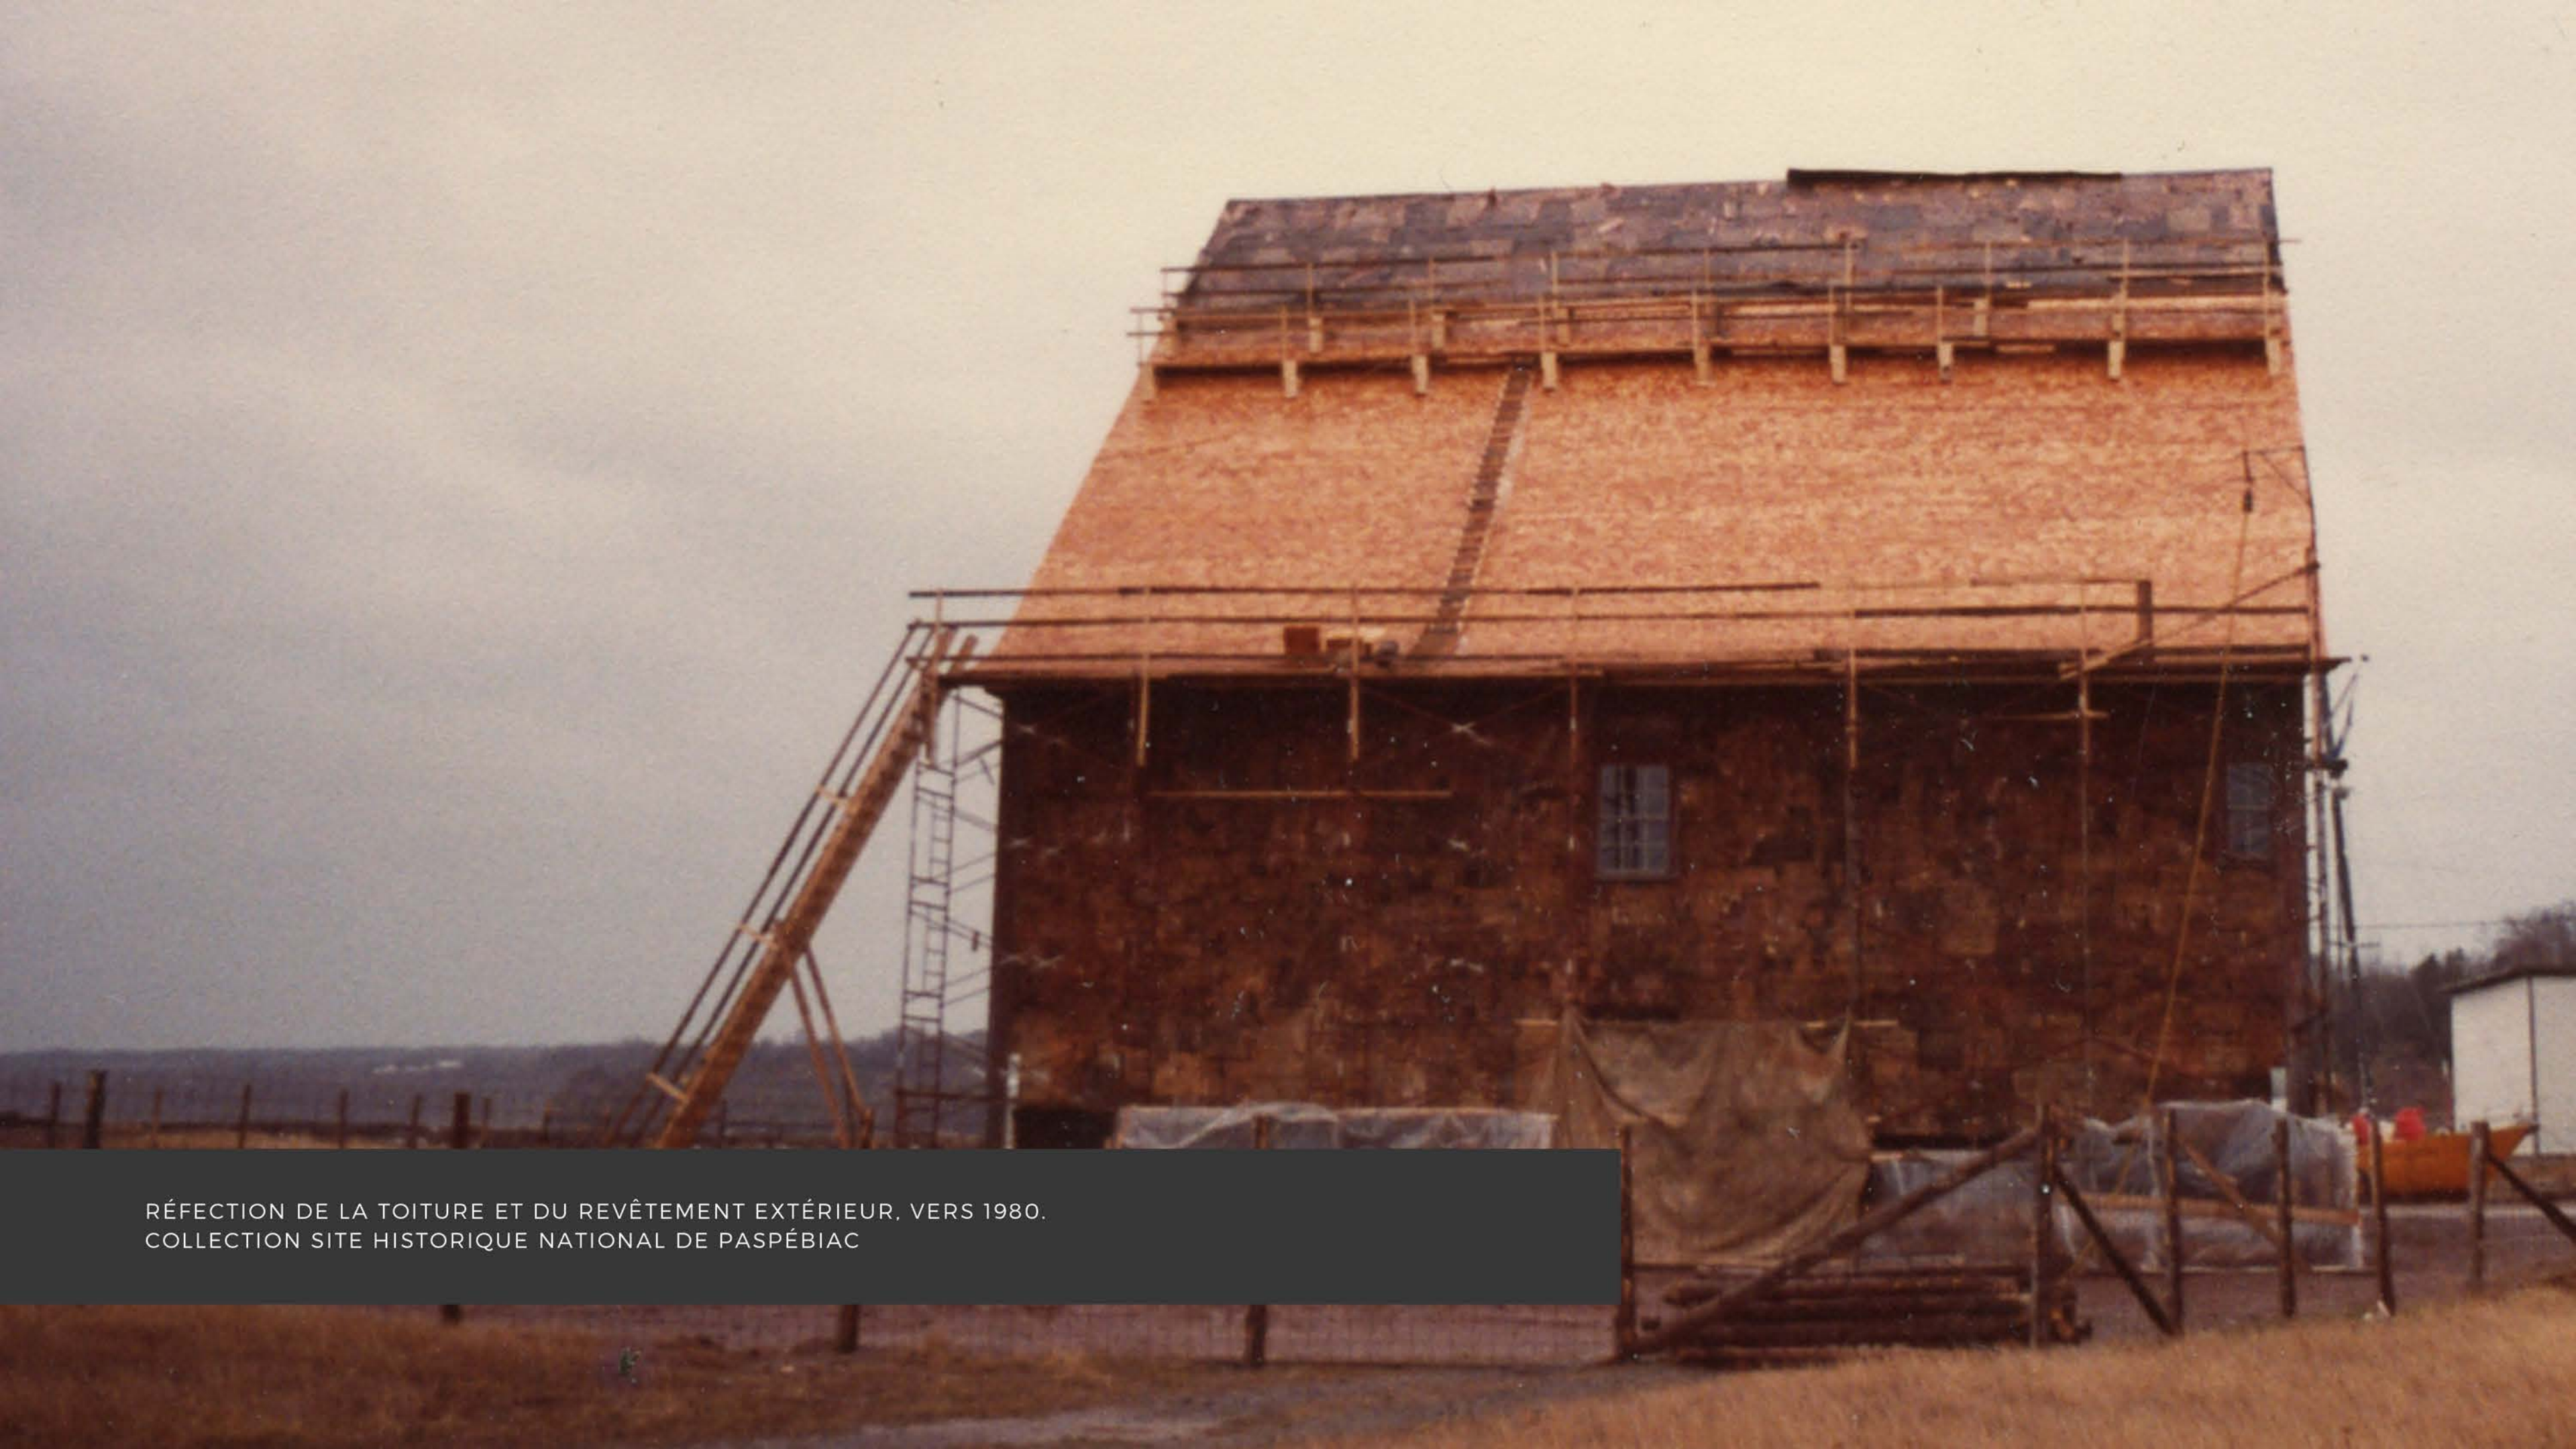
RÉFECTION DE LA TOITURE ET DU REVÊTEMENT EXTÉRIEUR, VERS 1980.  
COLLECTION SITE HISTORIQUE NATIONAL DE PASPÉBIAC

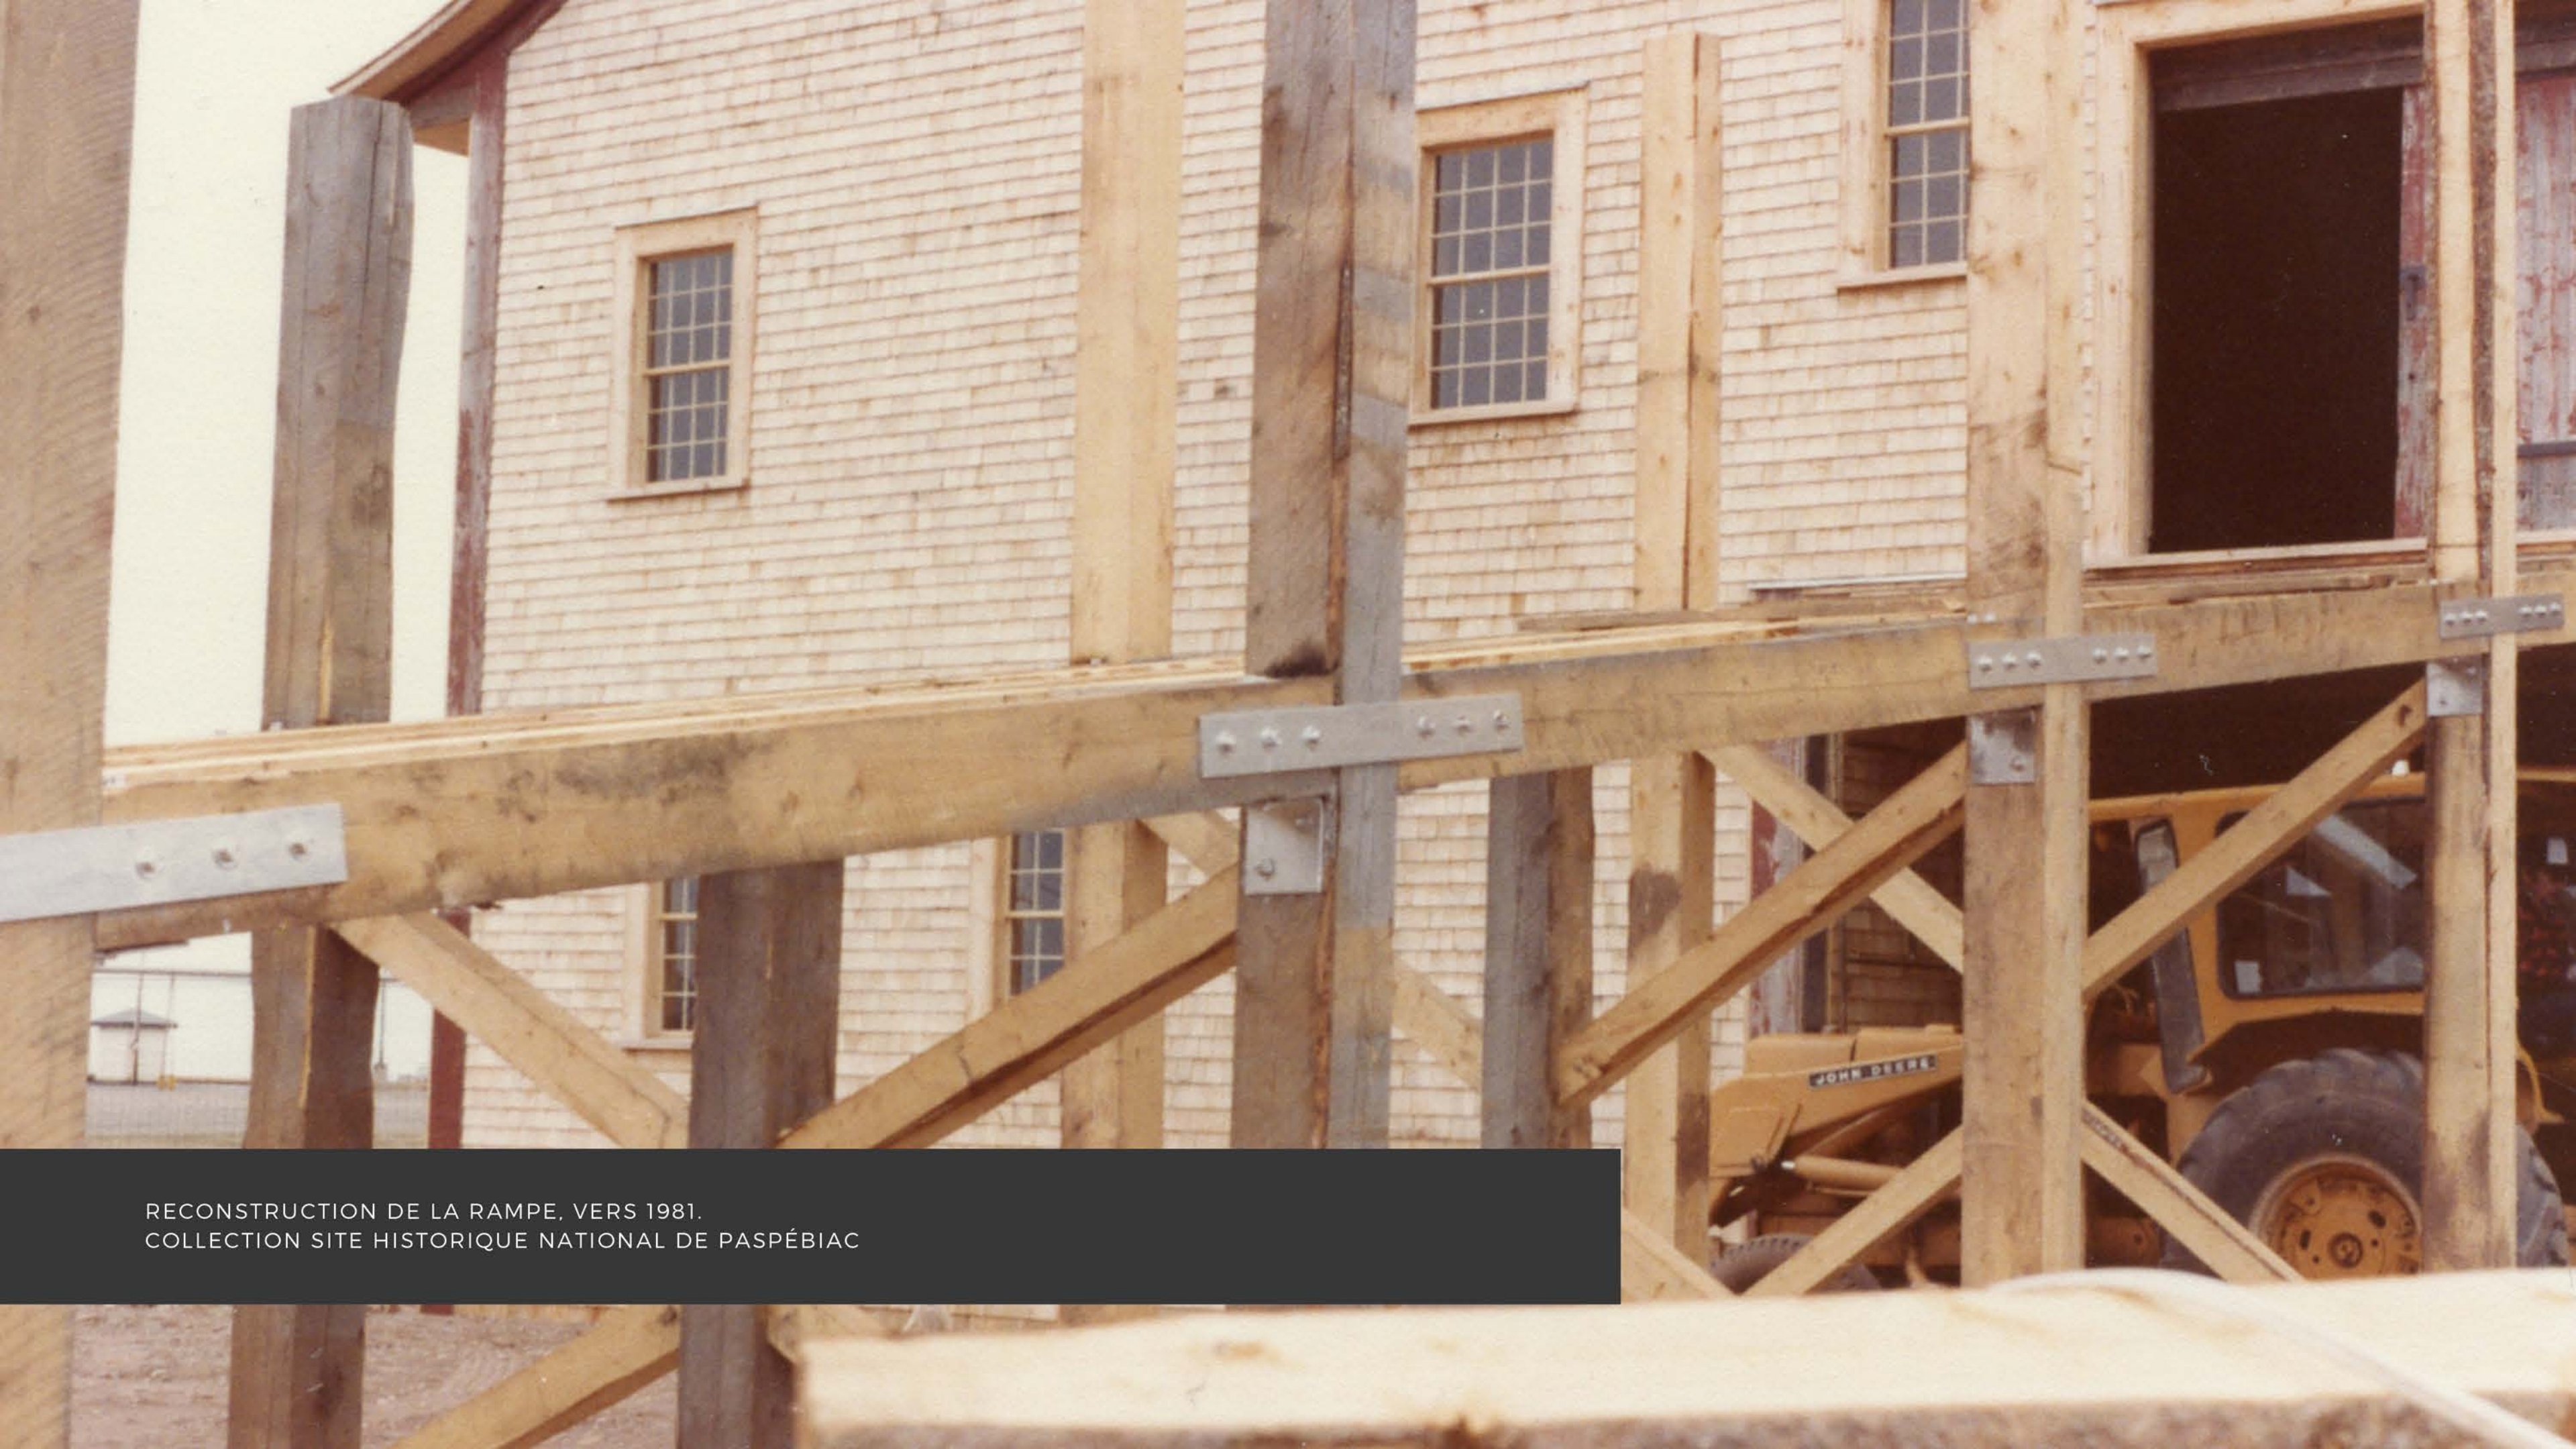
RECONSTRUCTION DE LA RAMPE, VERS 1981.  
COLLECTION SITE HISTORIQUE NATIONAL DE PASPÉBIAC

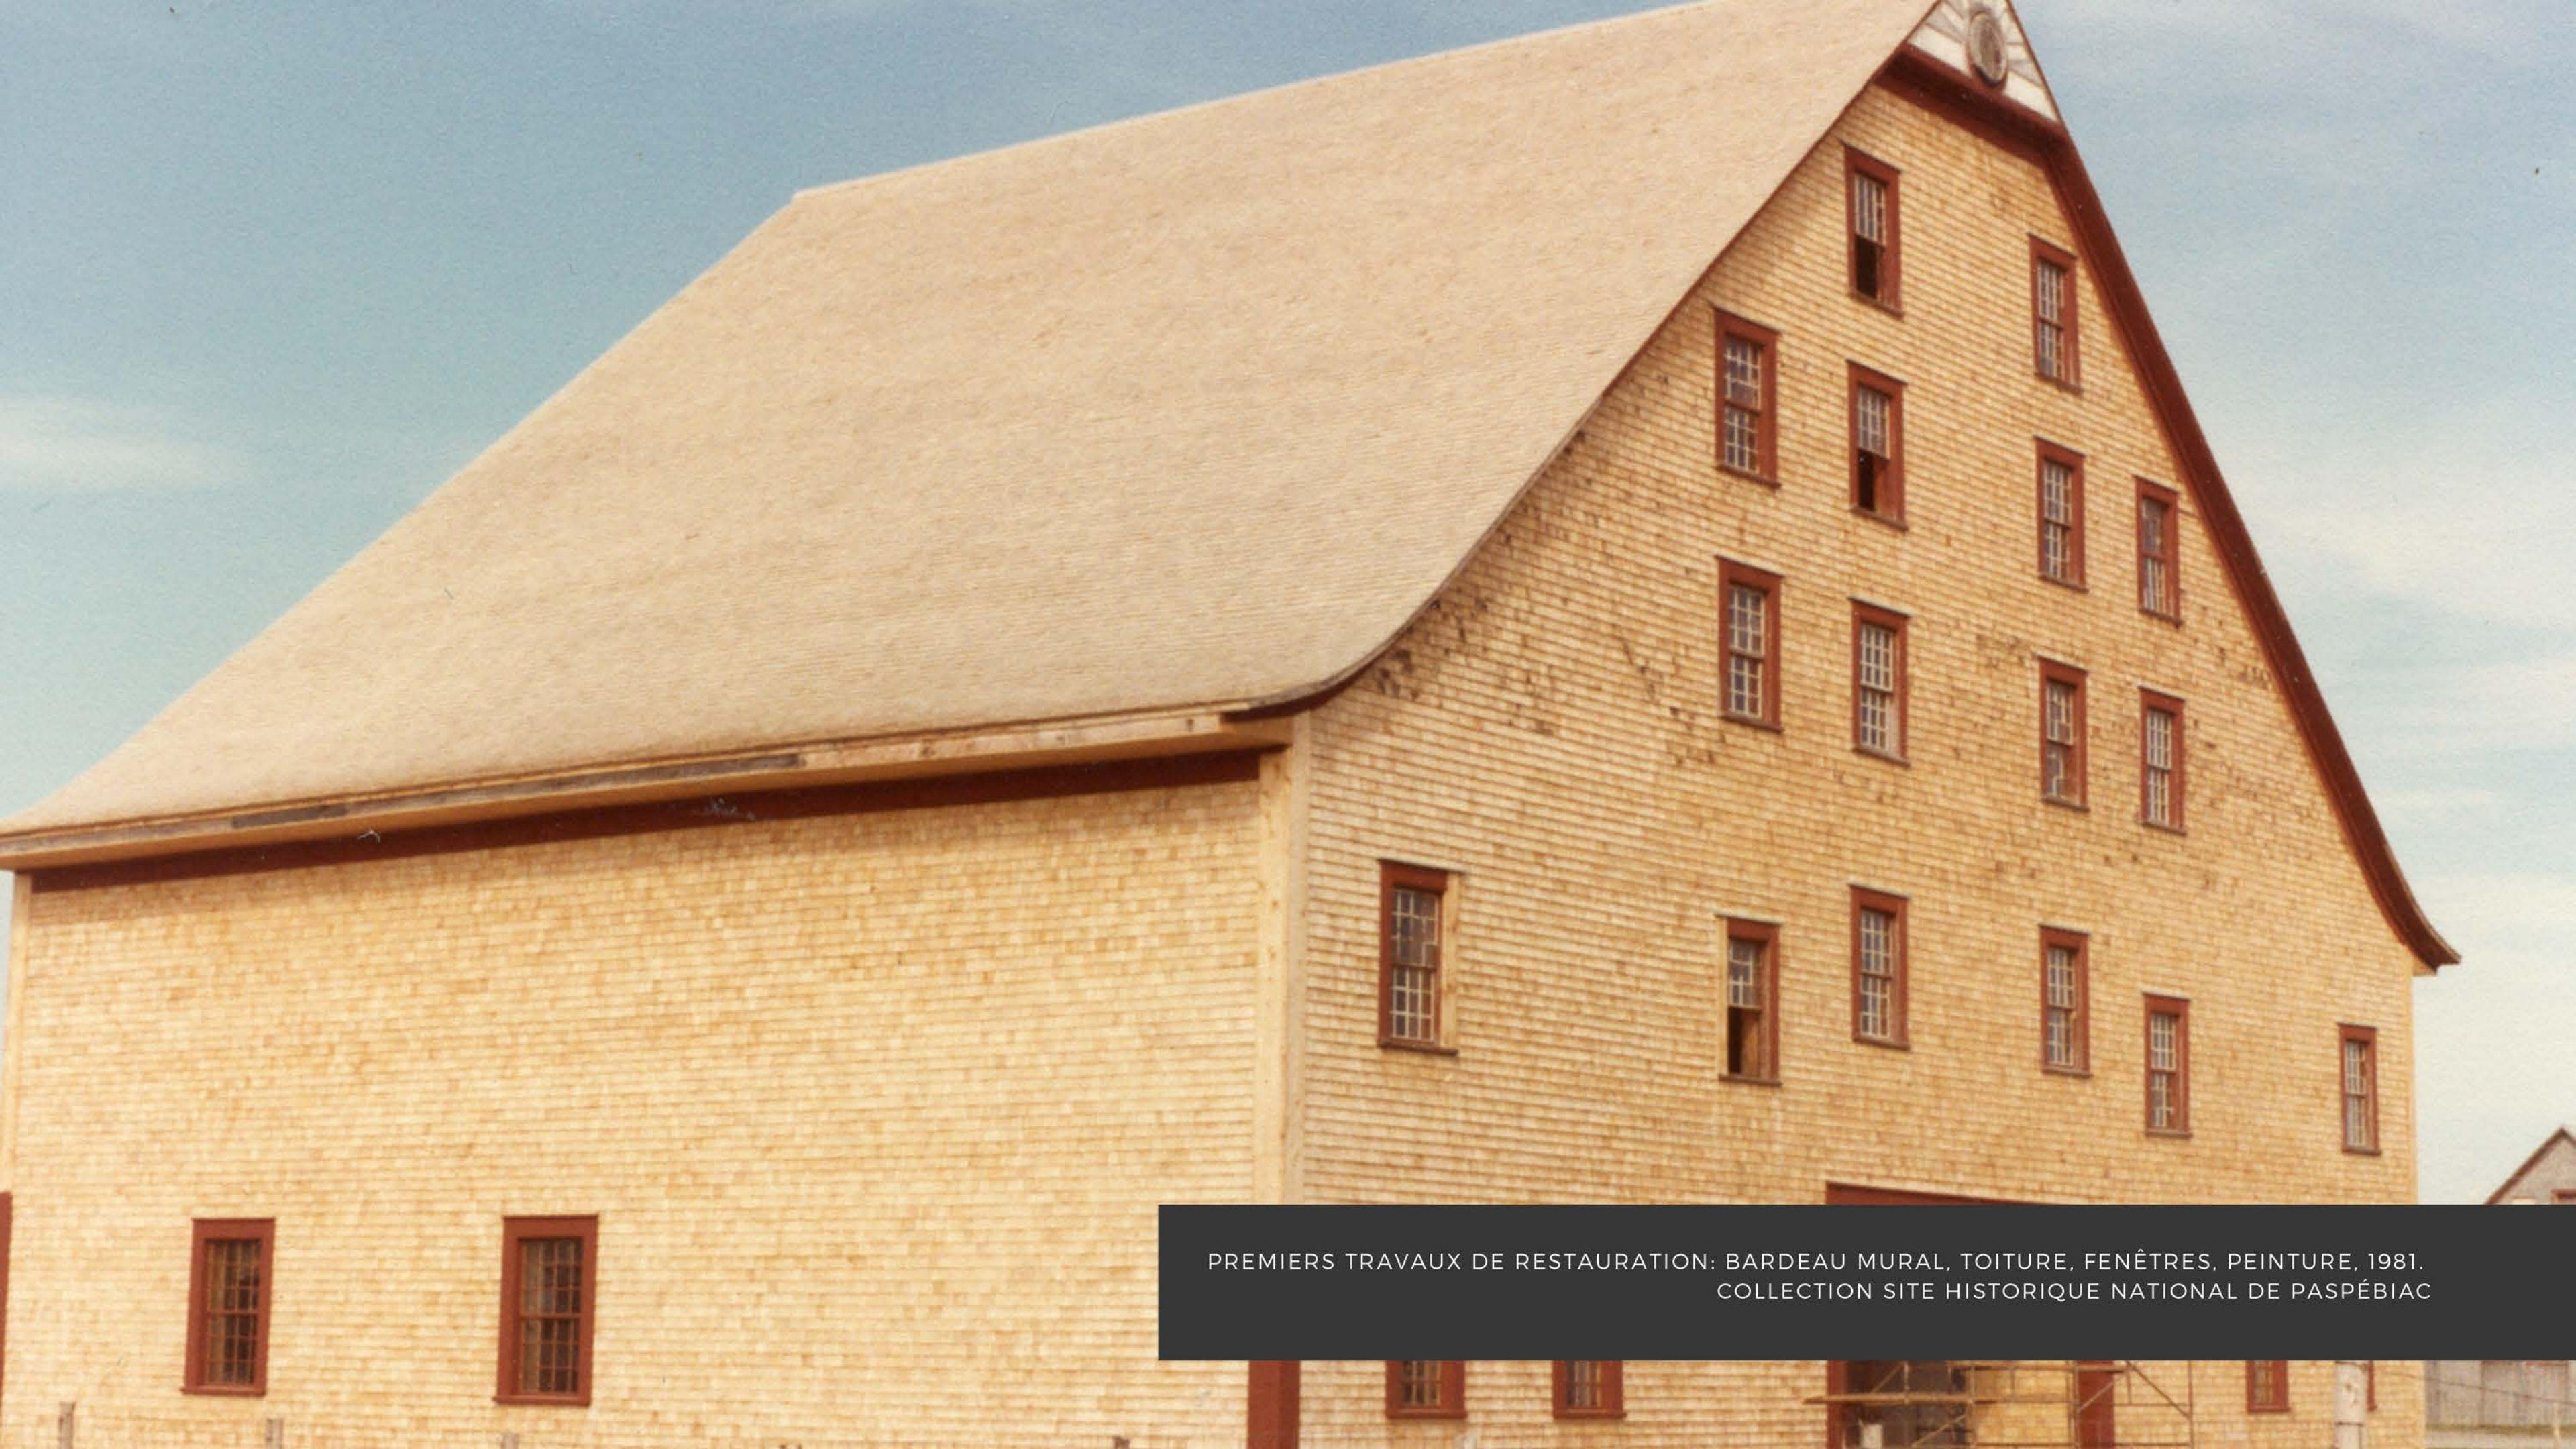
PREMIERS TRAVAUX DE RESTAURATION: BARDEAU MURAL, TOITURE, FENÊTRES, PEINTURE, 1981.  
COLLECTION SITE HISTORIQUE NATIONAL DE PASPÉBIAC

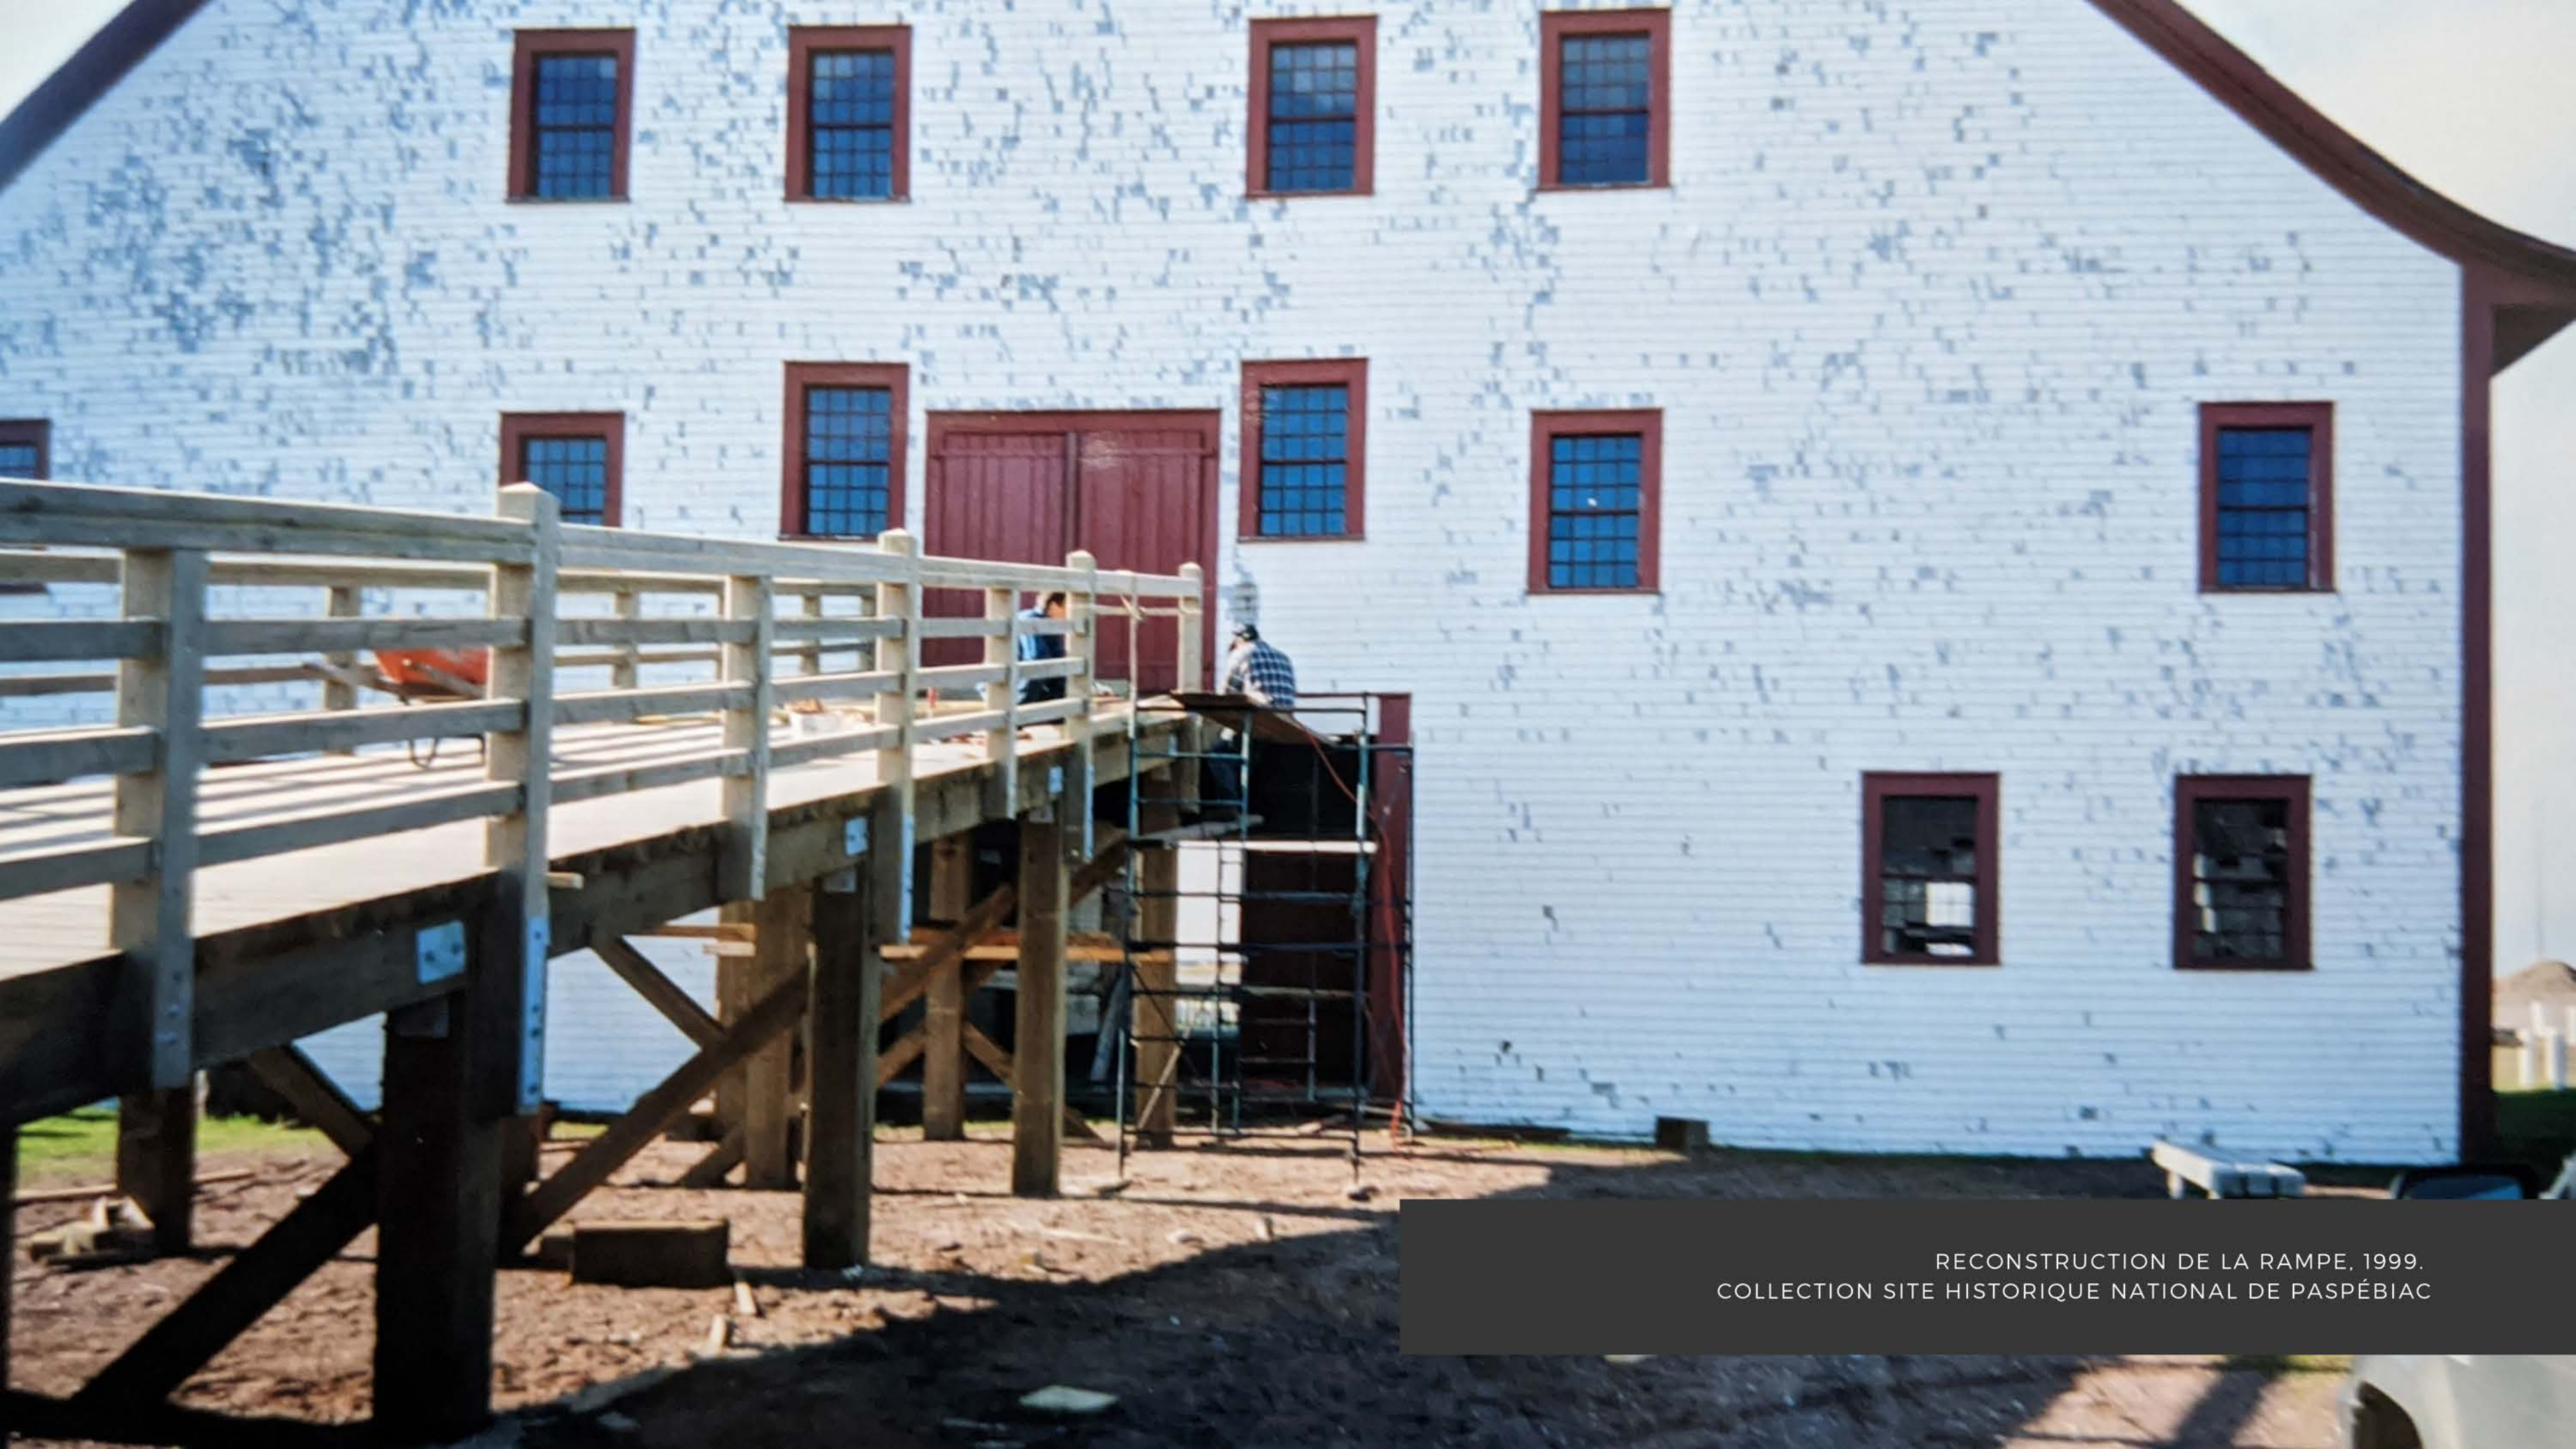
RECONSTRUCTION DE LA RAMPE, 1999.  
COLLECTION SITE HISTORIQUE NATIONAL DE PASPÉBIAC
