MAI 2025

# Entrepôt à morue LeBoutillier Brothers

**SITE HISTORIQUE NATIONAL DE PASPÉBIAC**  
Par Jeannot Bourdages, conservateur

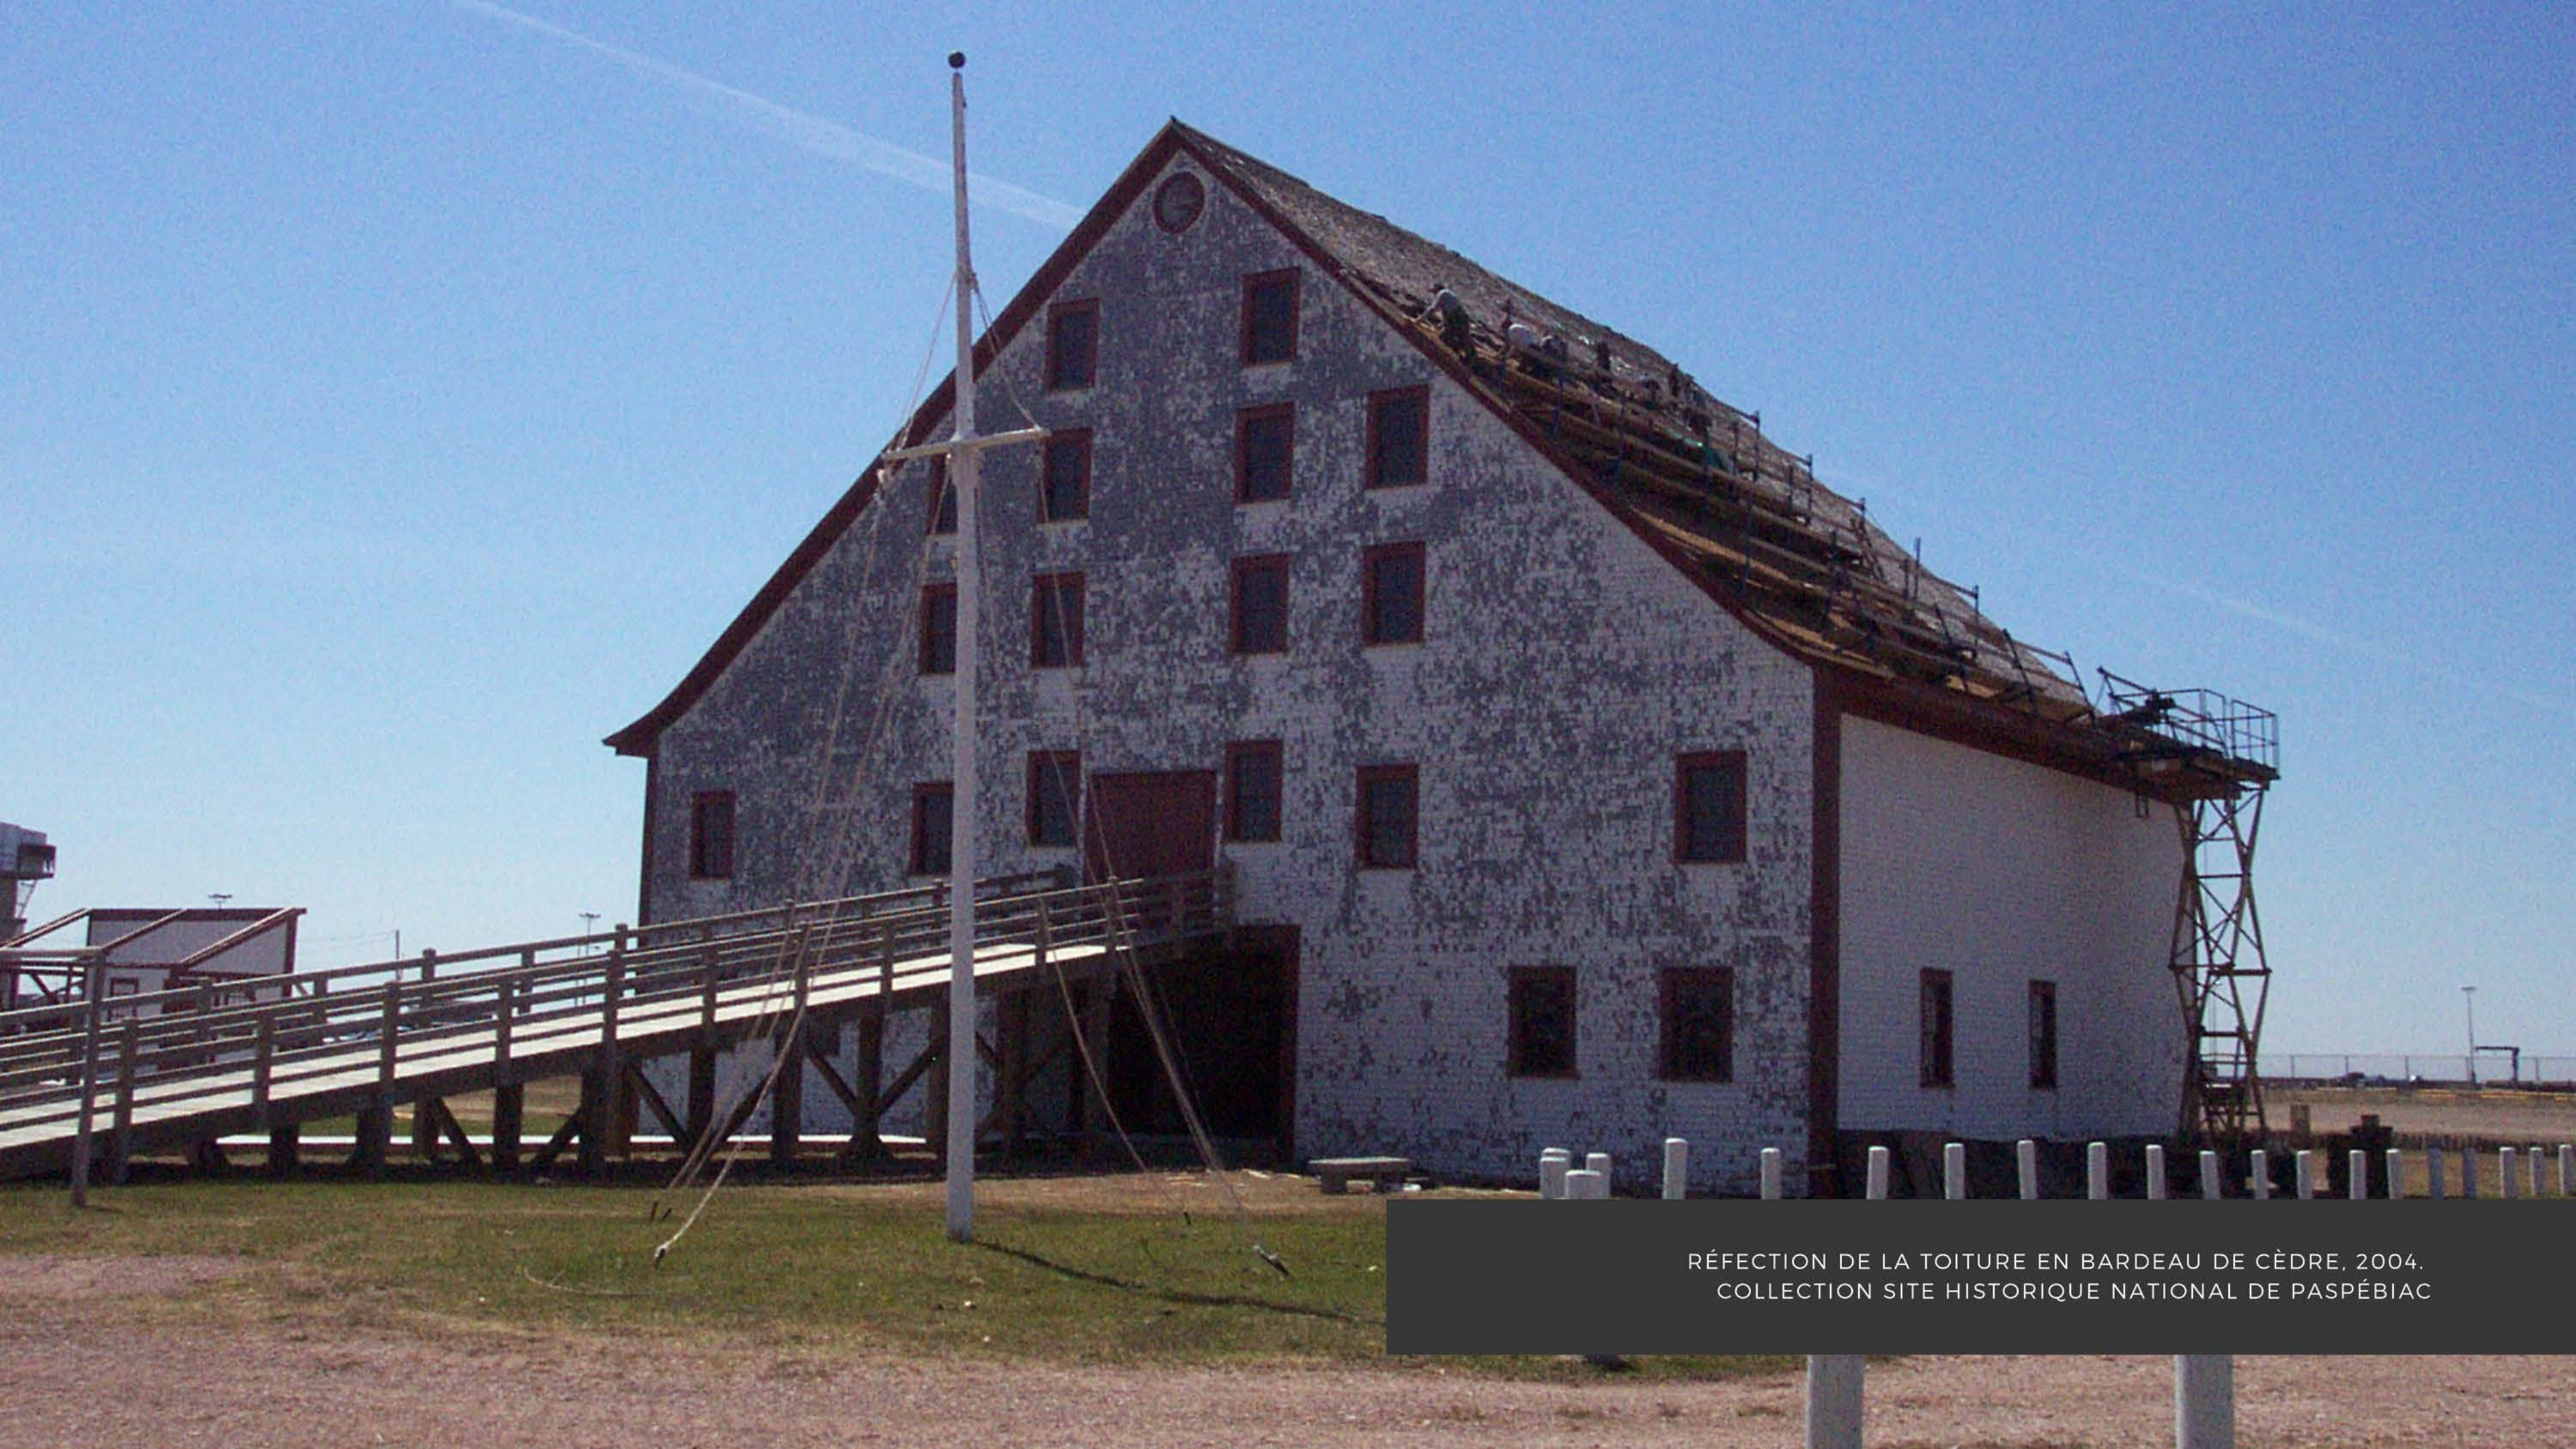
RÉFECTION DE LA TOITURE EN BARDEAU DE CÈDRE, 2004.  
COLLECTION SITE HISTORIQUE NATIONAL DE PASPÉBIAC

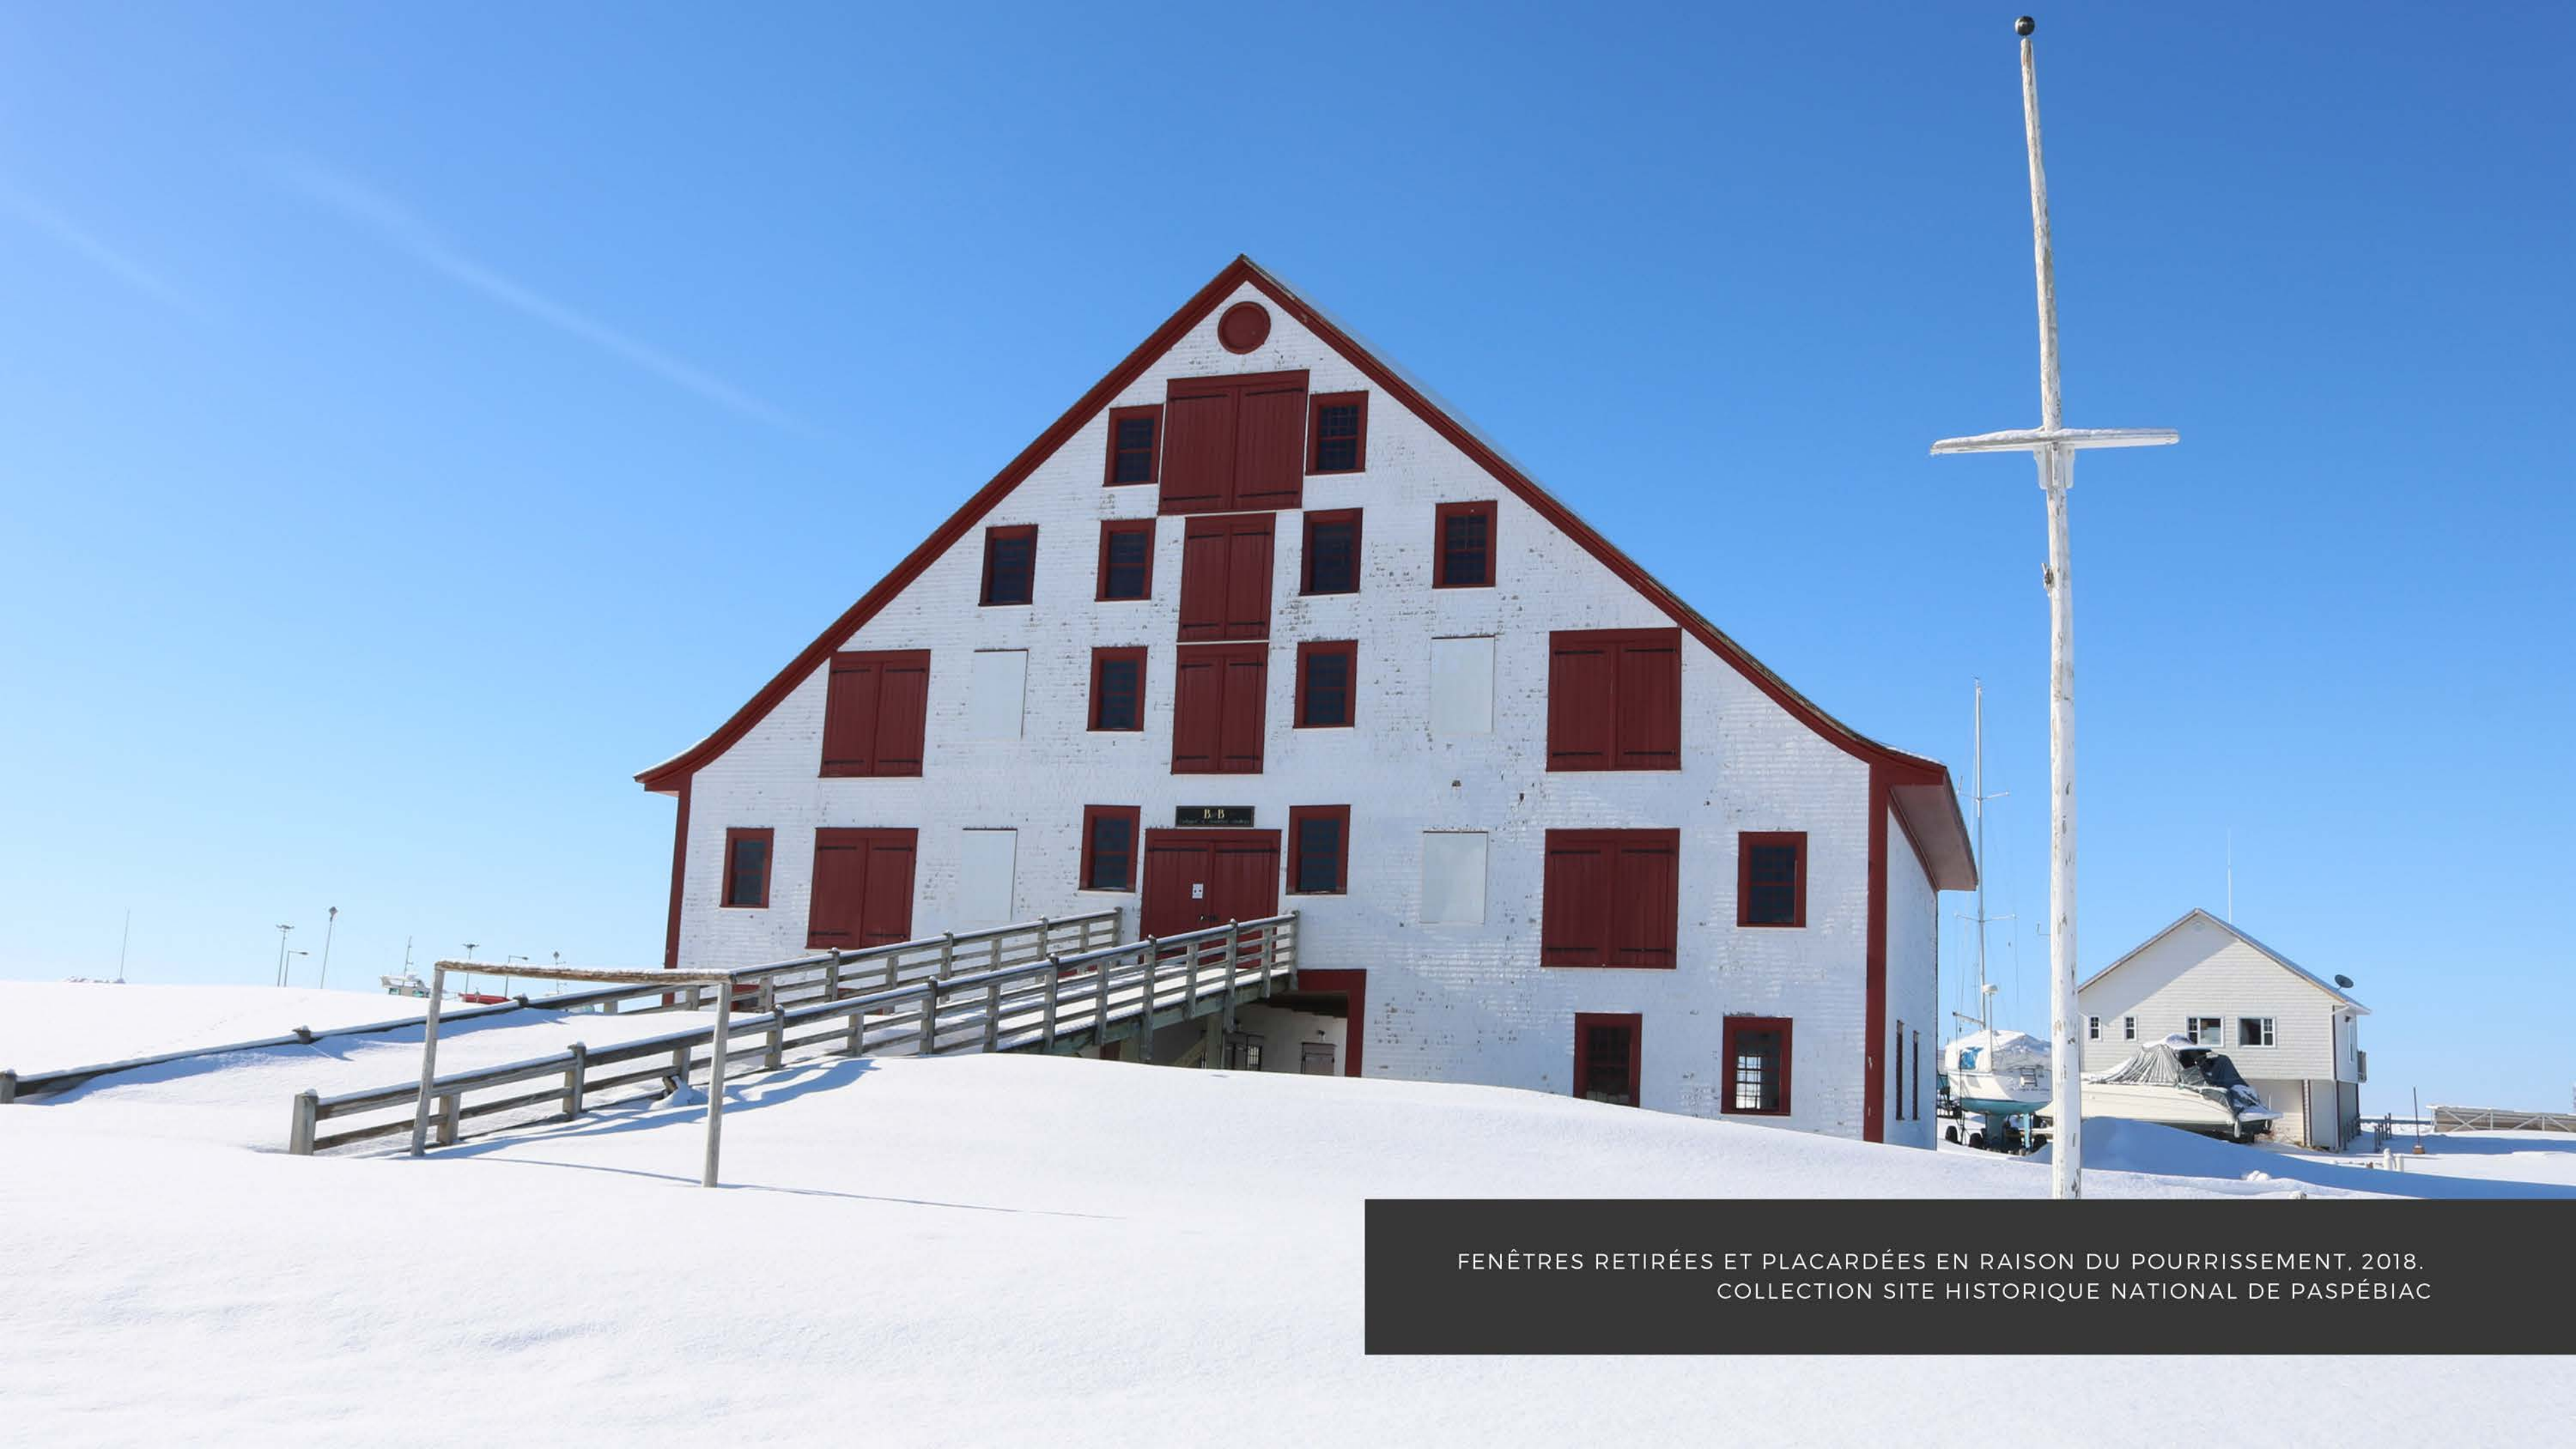
FENÊTRES RETIRÉES ET PLACARDÉES EN RAISON DU POURRISEMENT, 2018.  
COLLECTION SITE HISTORIQUE NATIONAL DE PASPÉBIAC

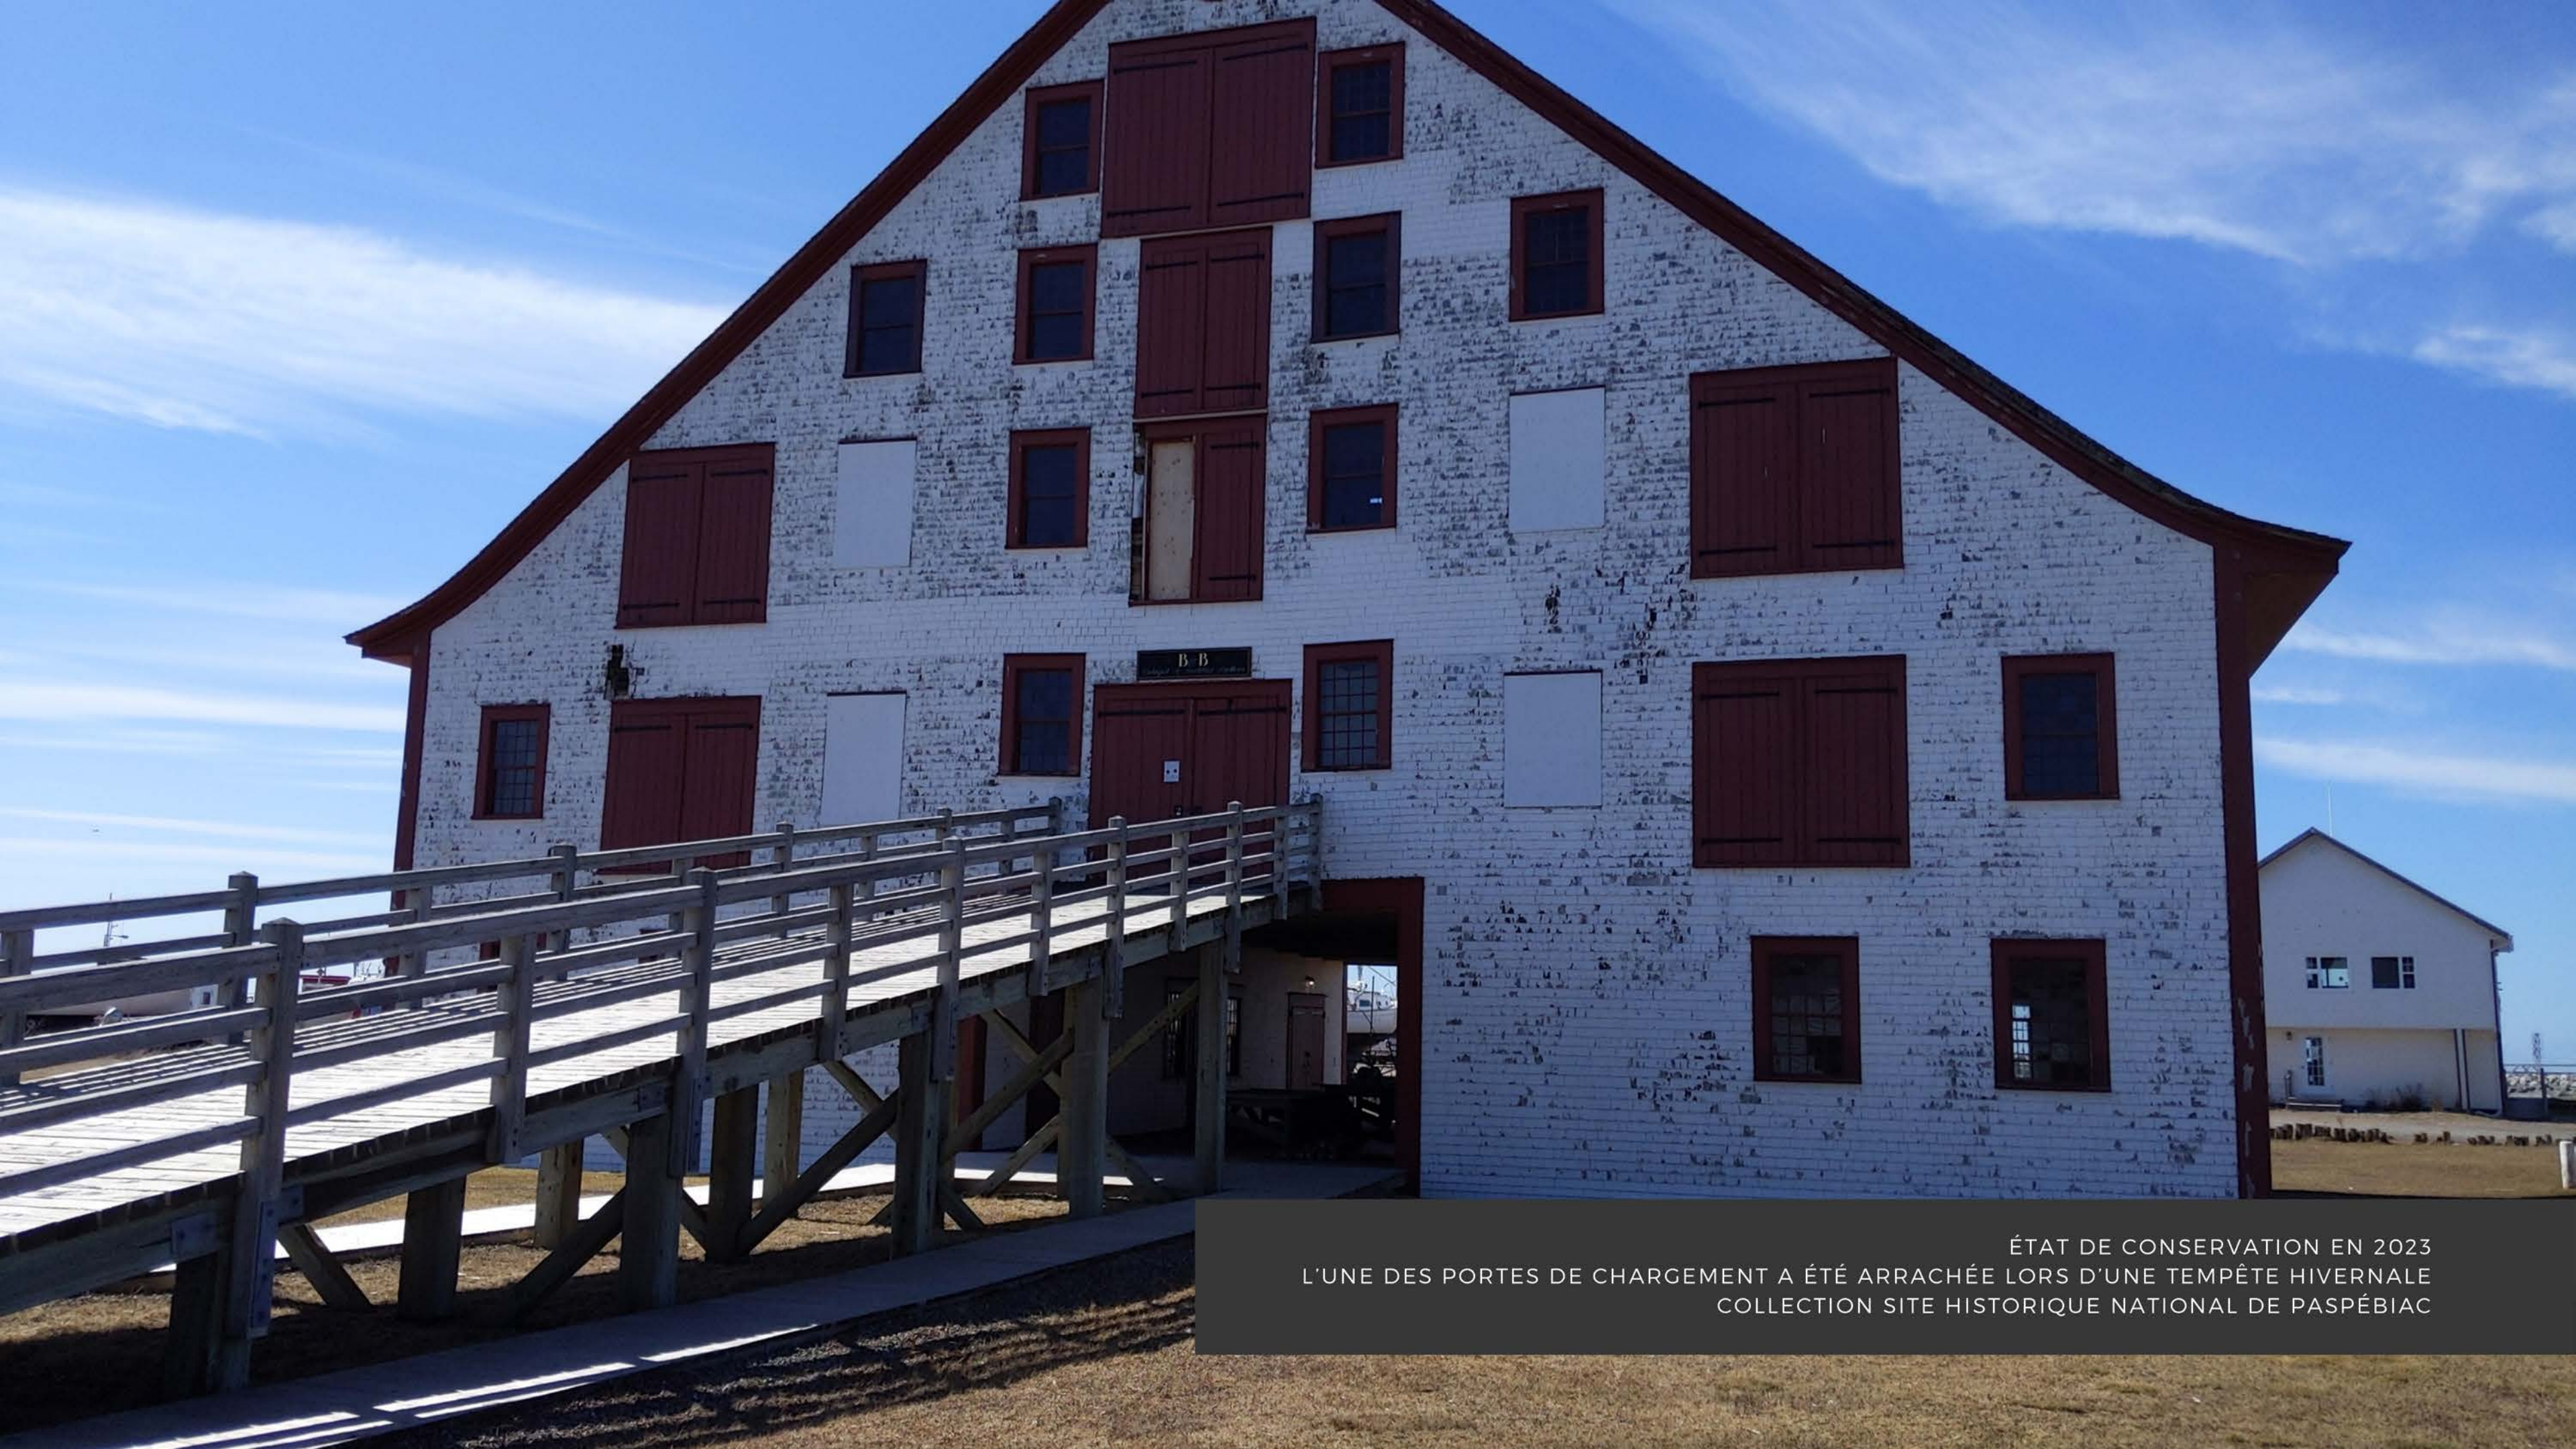
ÉTAT DE CONSERVATION EN 2023  
L'UNE DES PORTES DE CHARGEMENT A ÉTÉ ARRACHÉE LORS D'UNE TEMPÊTE HIVERNALE  
COLLECTION SITE HISTORIQUE NATIONAL DE PASPÉBIAC
