Office LeBoutillier Brothers

SITE HISTORIQUE NATIONAL DE PASPÉBIAC
Par Jeannot Bourdages, conservateur

HISTOIRE
ARCHITECTURE
ICONOGRAPHIE

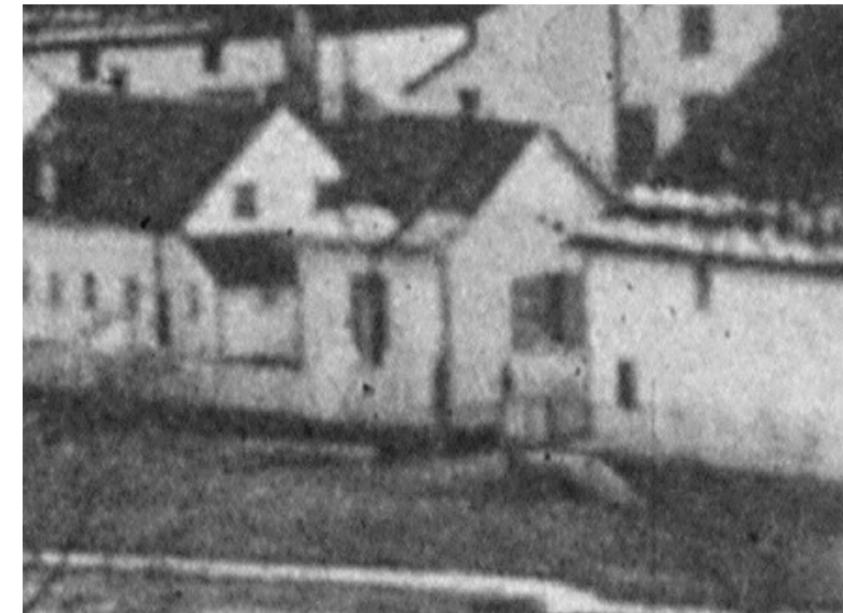
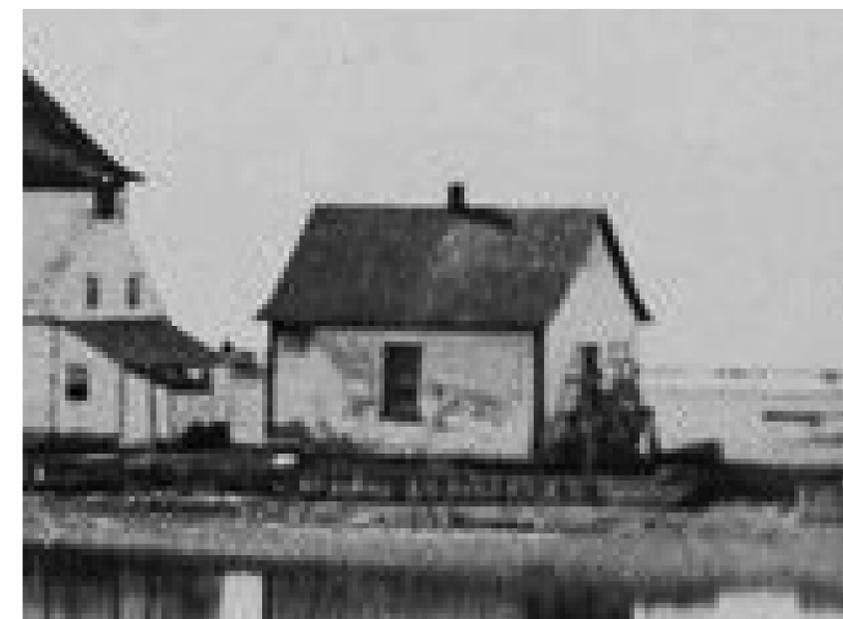
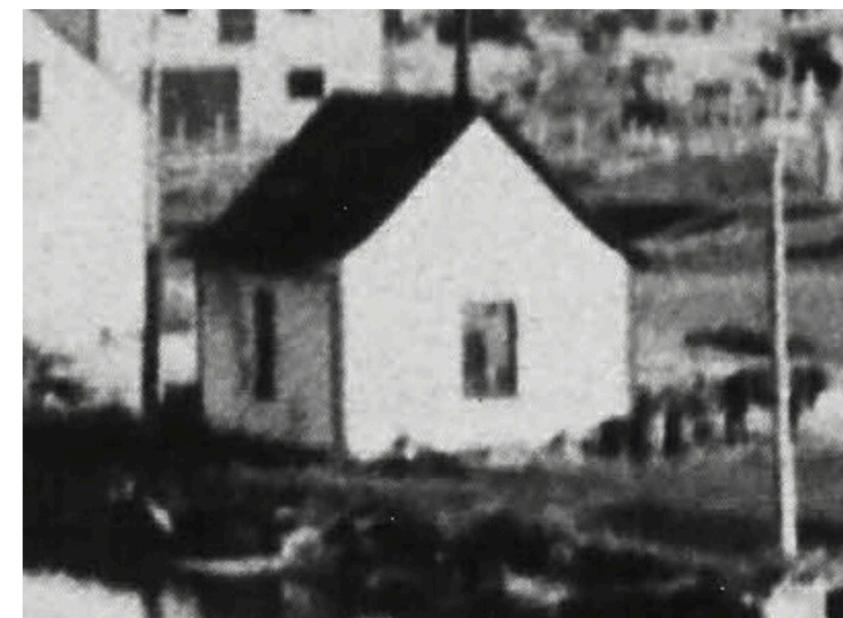
Fait encore plus curieux, les murs sont composés d'un assemblage de pierres et de briques. Cette technique inusitée, quoique attestée ailleurs au Québec, est potentiellement liée à un recyclage de matériaux. Il pourrait s'agir de matériaux utilisés pour lester les navires de transport de la compagnie. Cette façon de faire s'accorderait d'ailleurs très bien à l'esprit d'économie, voire d'avarice, souvent associé aux compagnies jersiaises.

Pour masquer cet assemblage quelque peu hétéroclite, les constructeurs l'ont ensuite recouvert d'un crépi, agrémenté d'un lignage au fer. À l'époque, cette technique vise à imiter la pierre de taille afin de donner un aspect plus luxueux. Au final, le bâtiment possède donc un caractère résolument bourgeois, qui ne peut qu'être associé à des fonctions administratives.

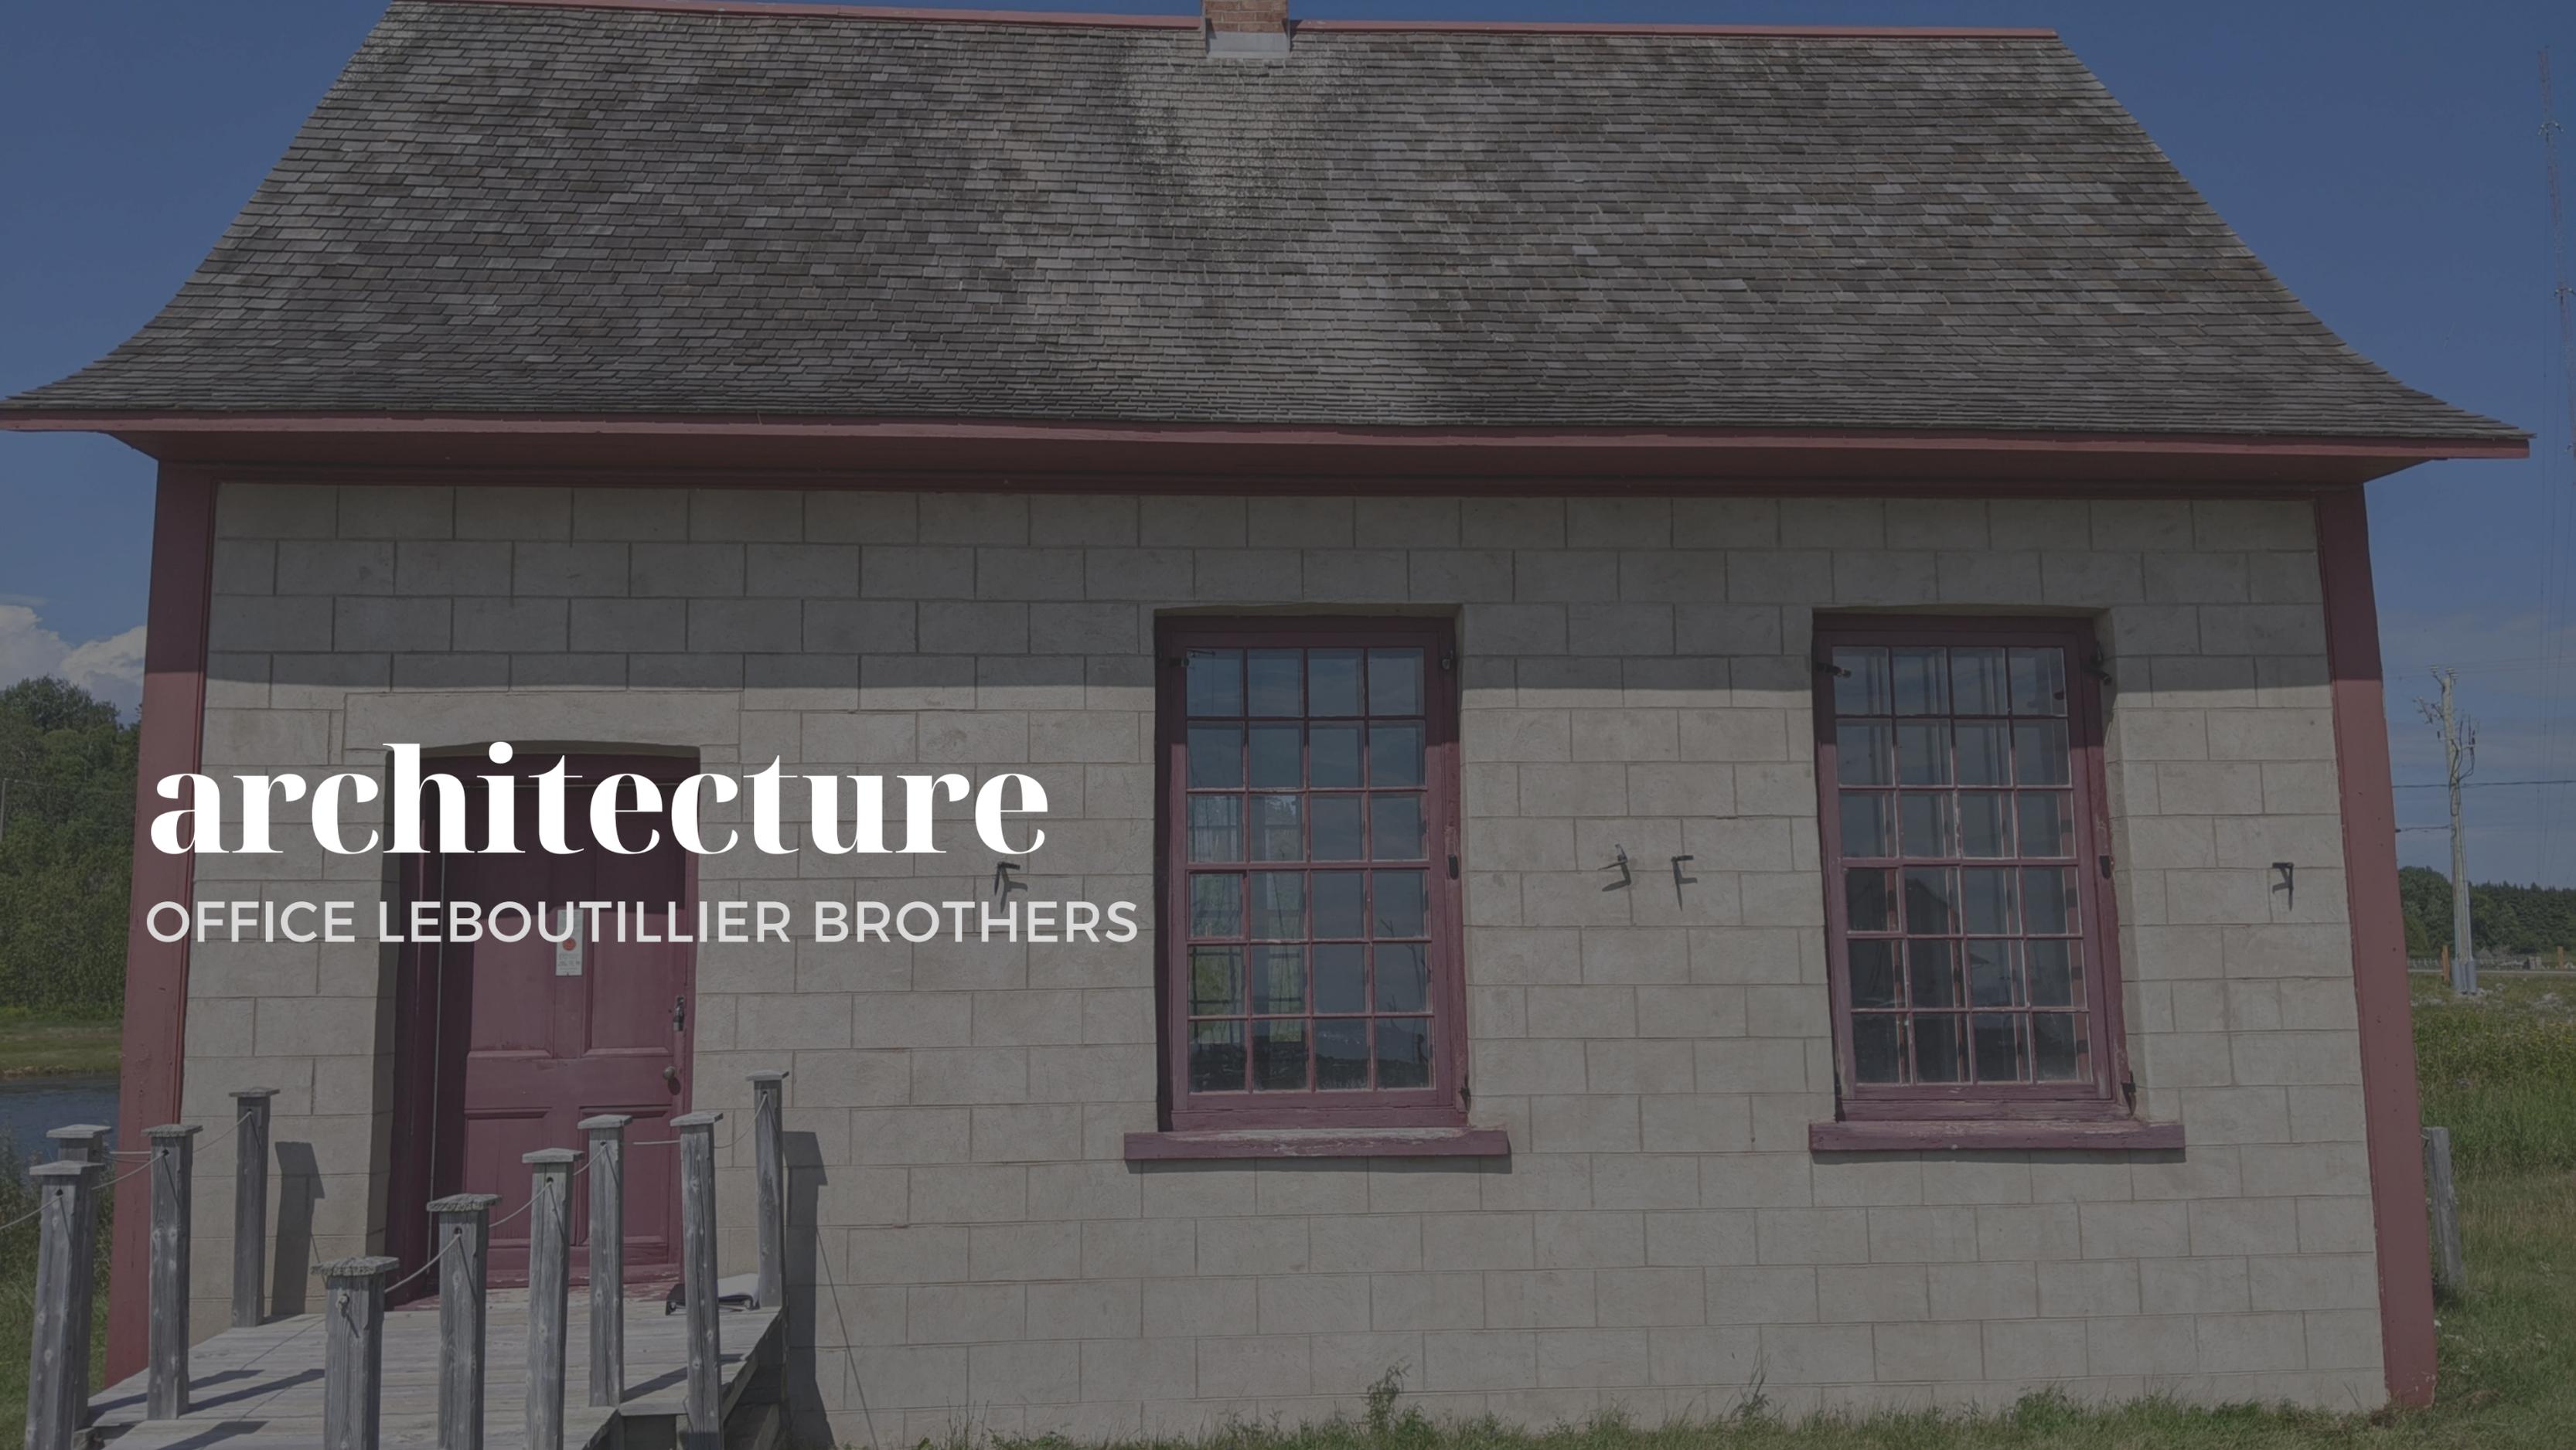
toit à deux versants retroussé
avec avant-toit

attaches
des persiennes

porte à panneaux
avec système de serrure

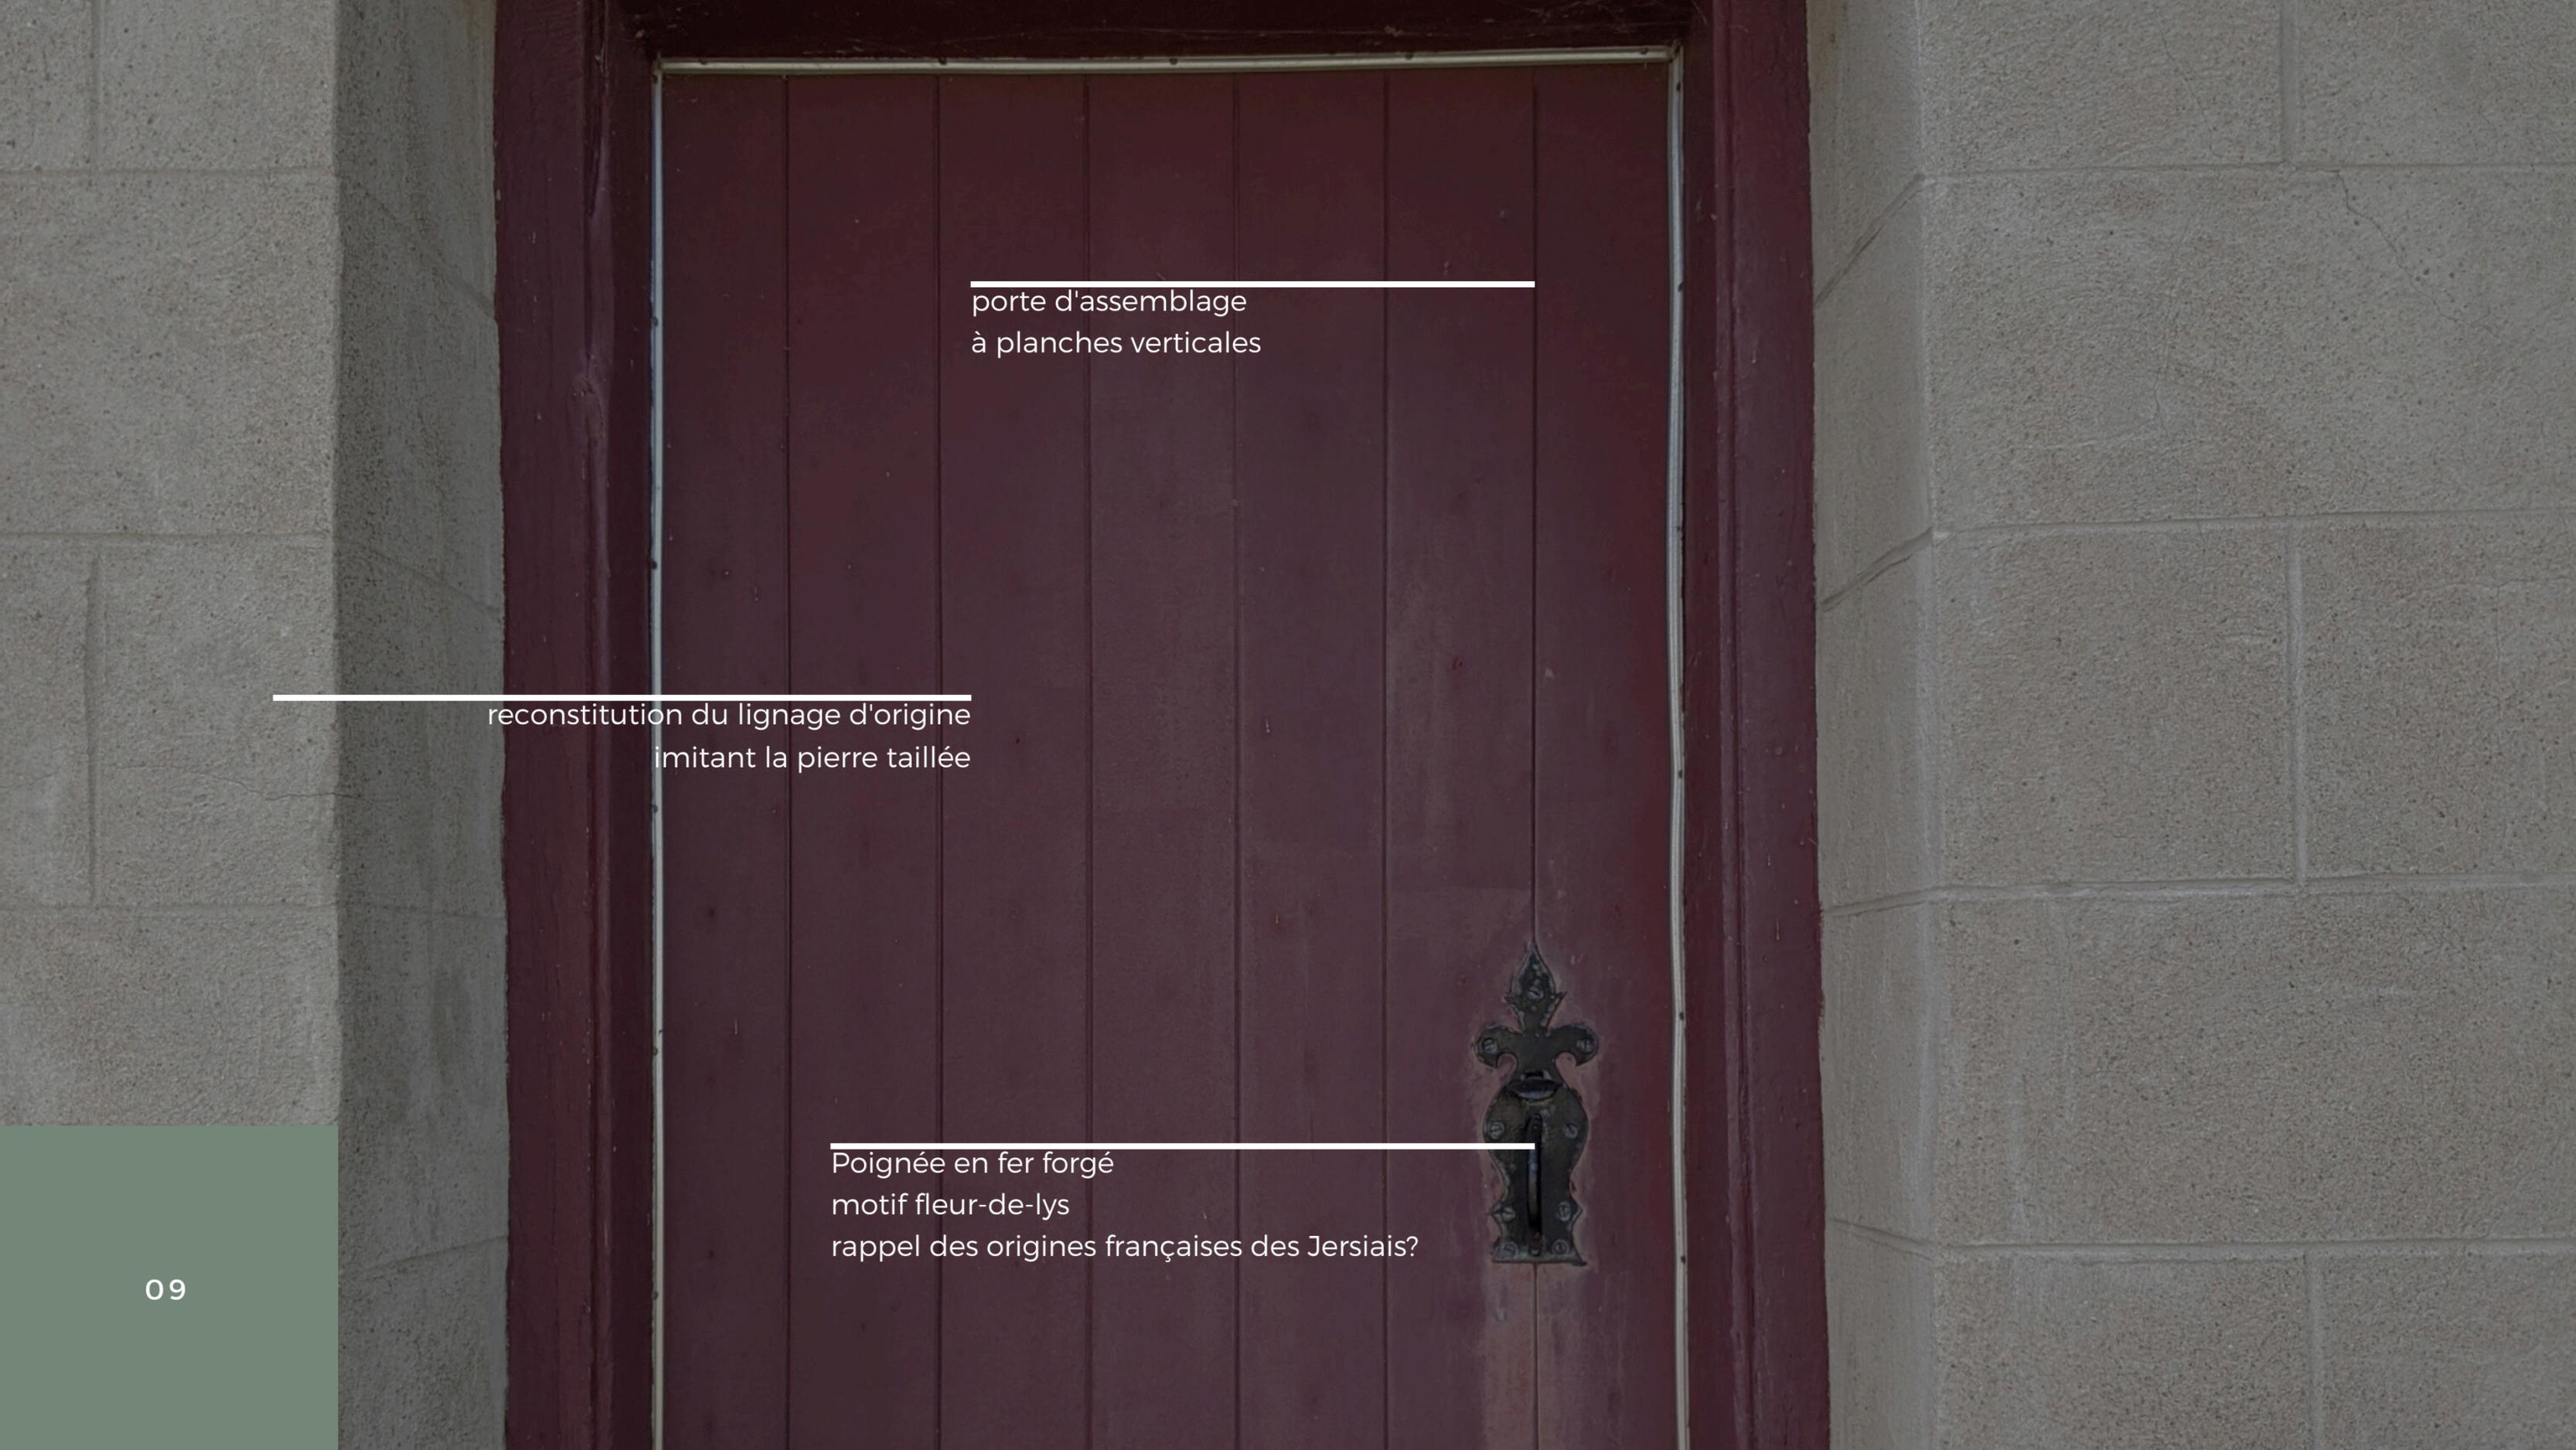
porte d'assemblage
à planches verticales

reconstitution du lignage d'origine
imitant la pierre taillée

Poignée en fer forgé
motif fleur-de-lys
rappel des origines françaises des Jersiais?

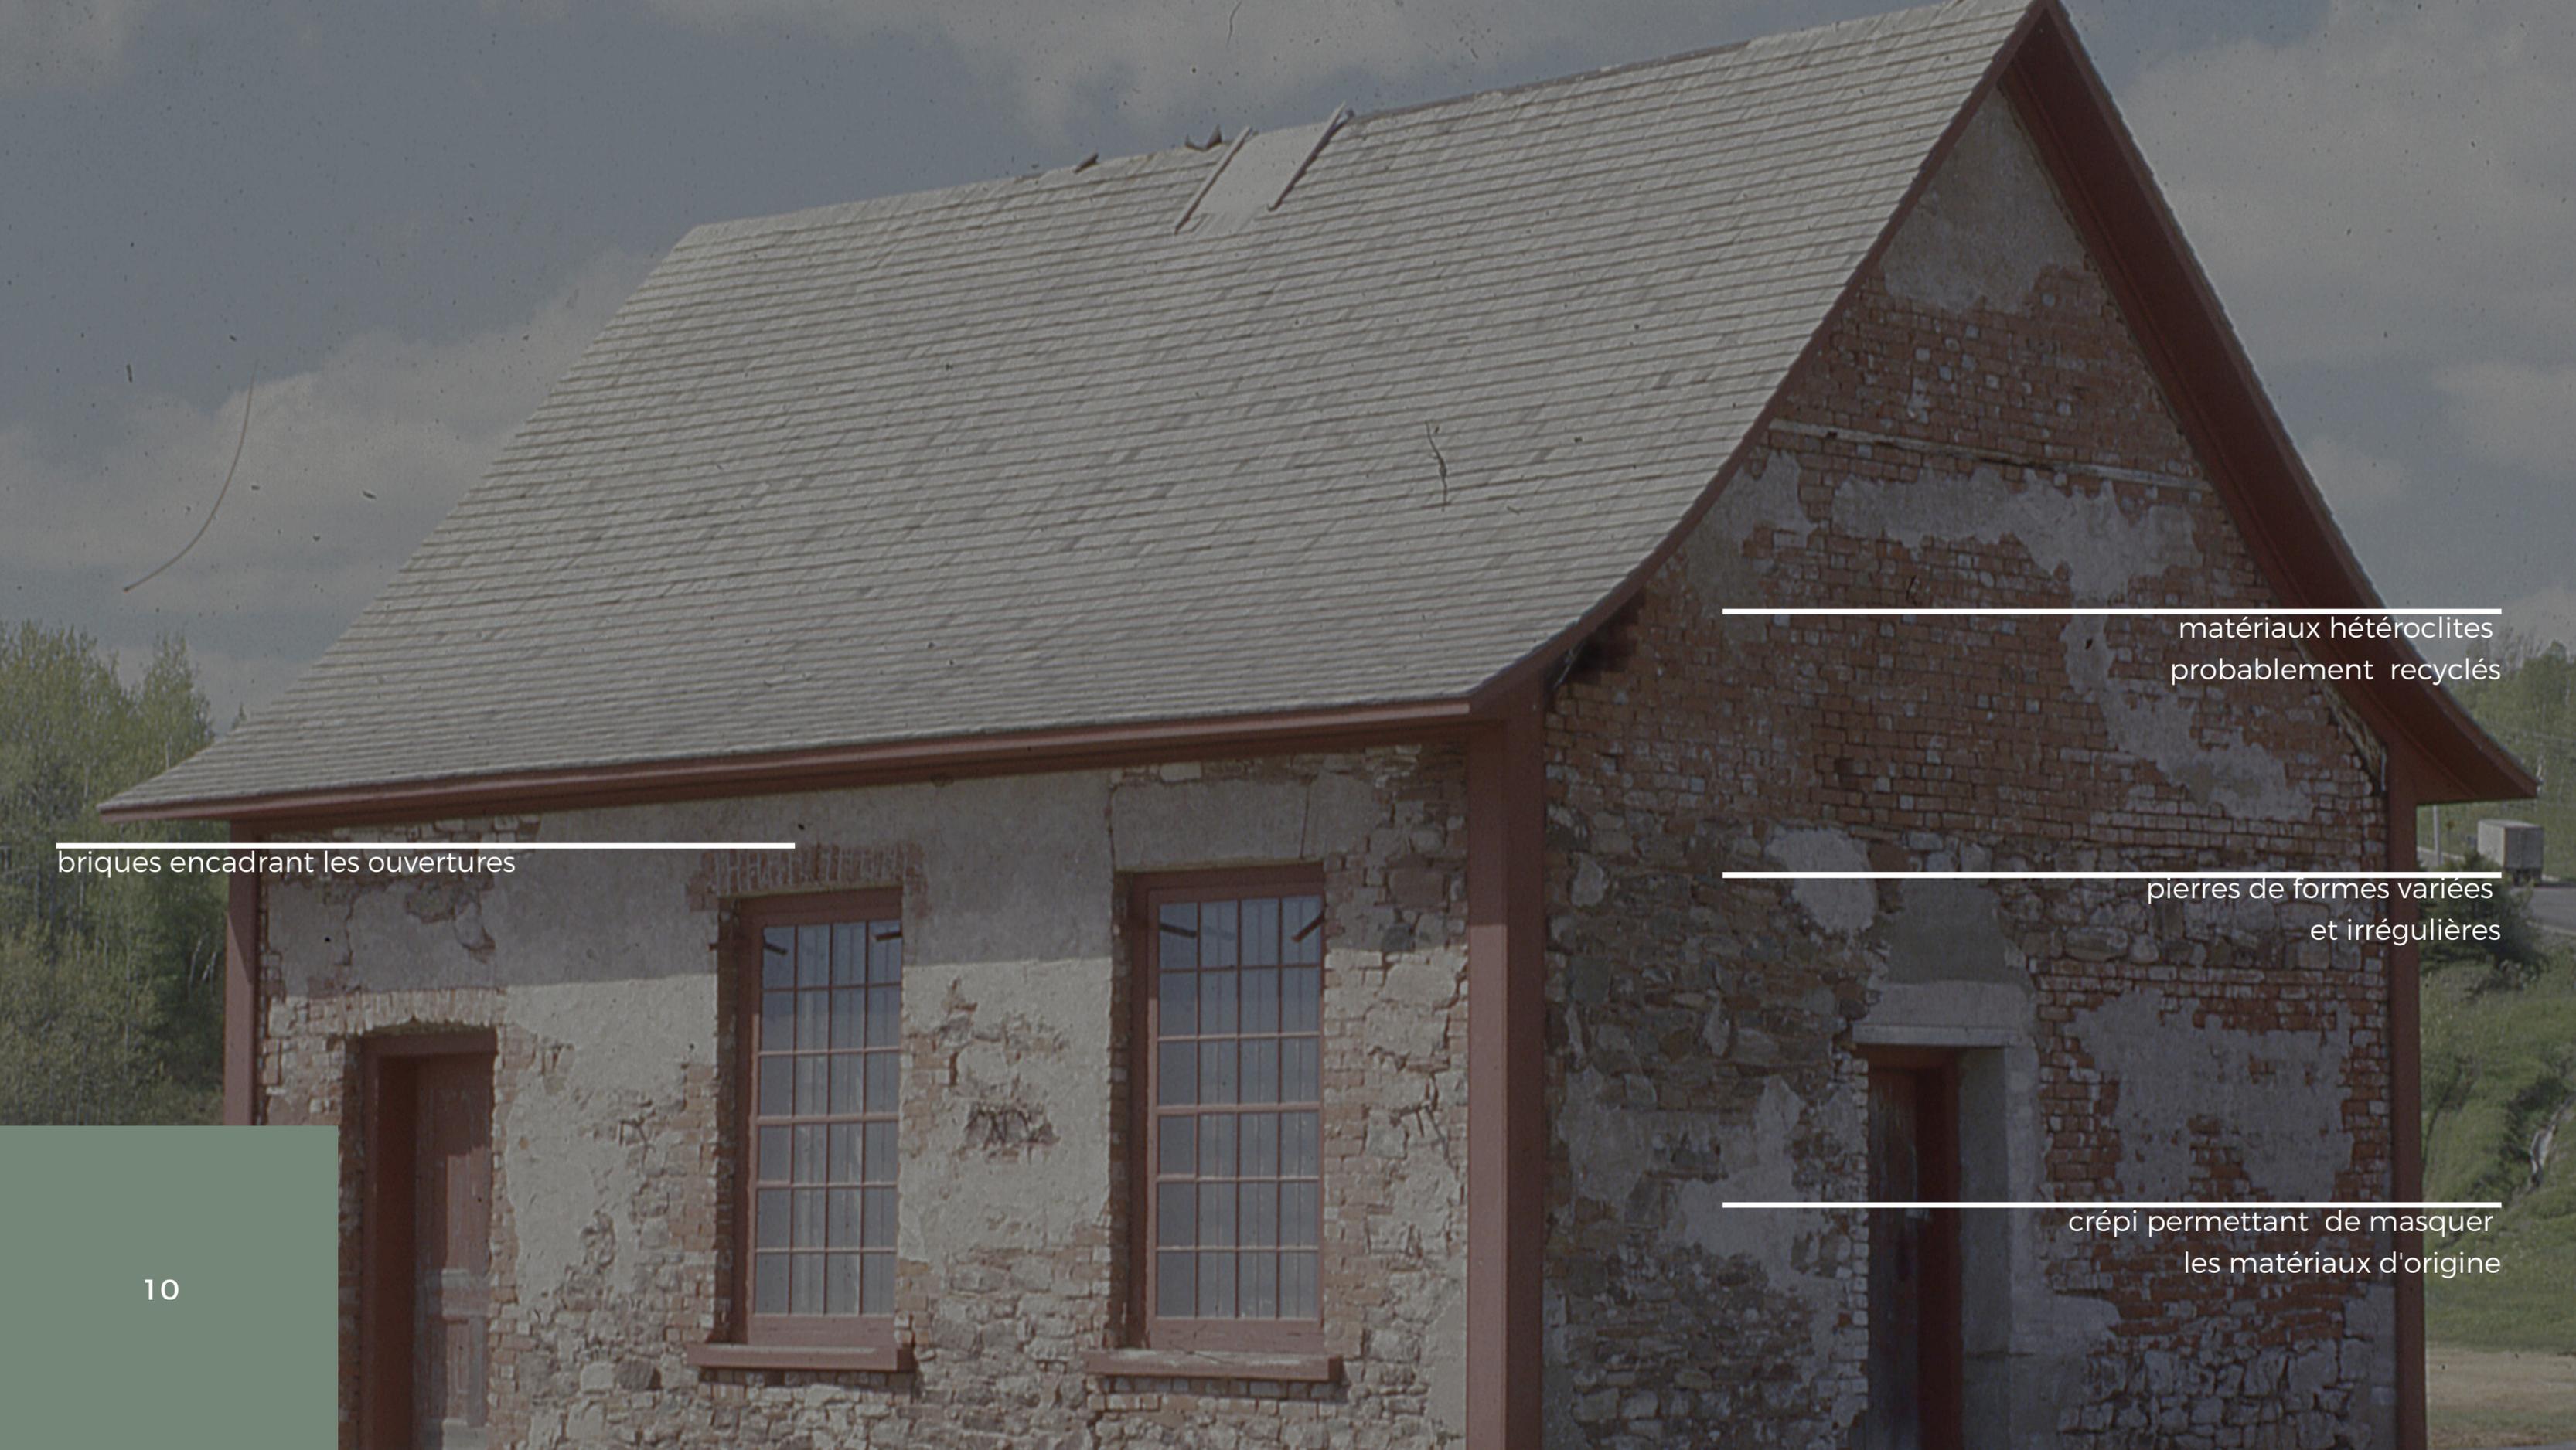
briques encadrant les ouvertures

matériaux hétéroclites
probablement recyclés

pierres de formes variées
et irrégulières

crépi permettant de masquer
les matériaux d'origine

fondation d'origine
en pierre

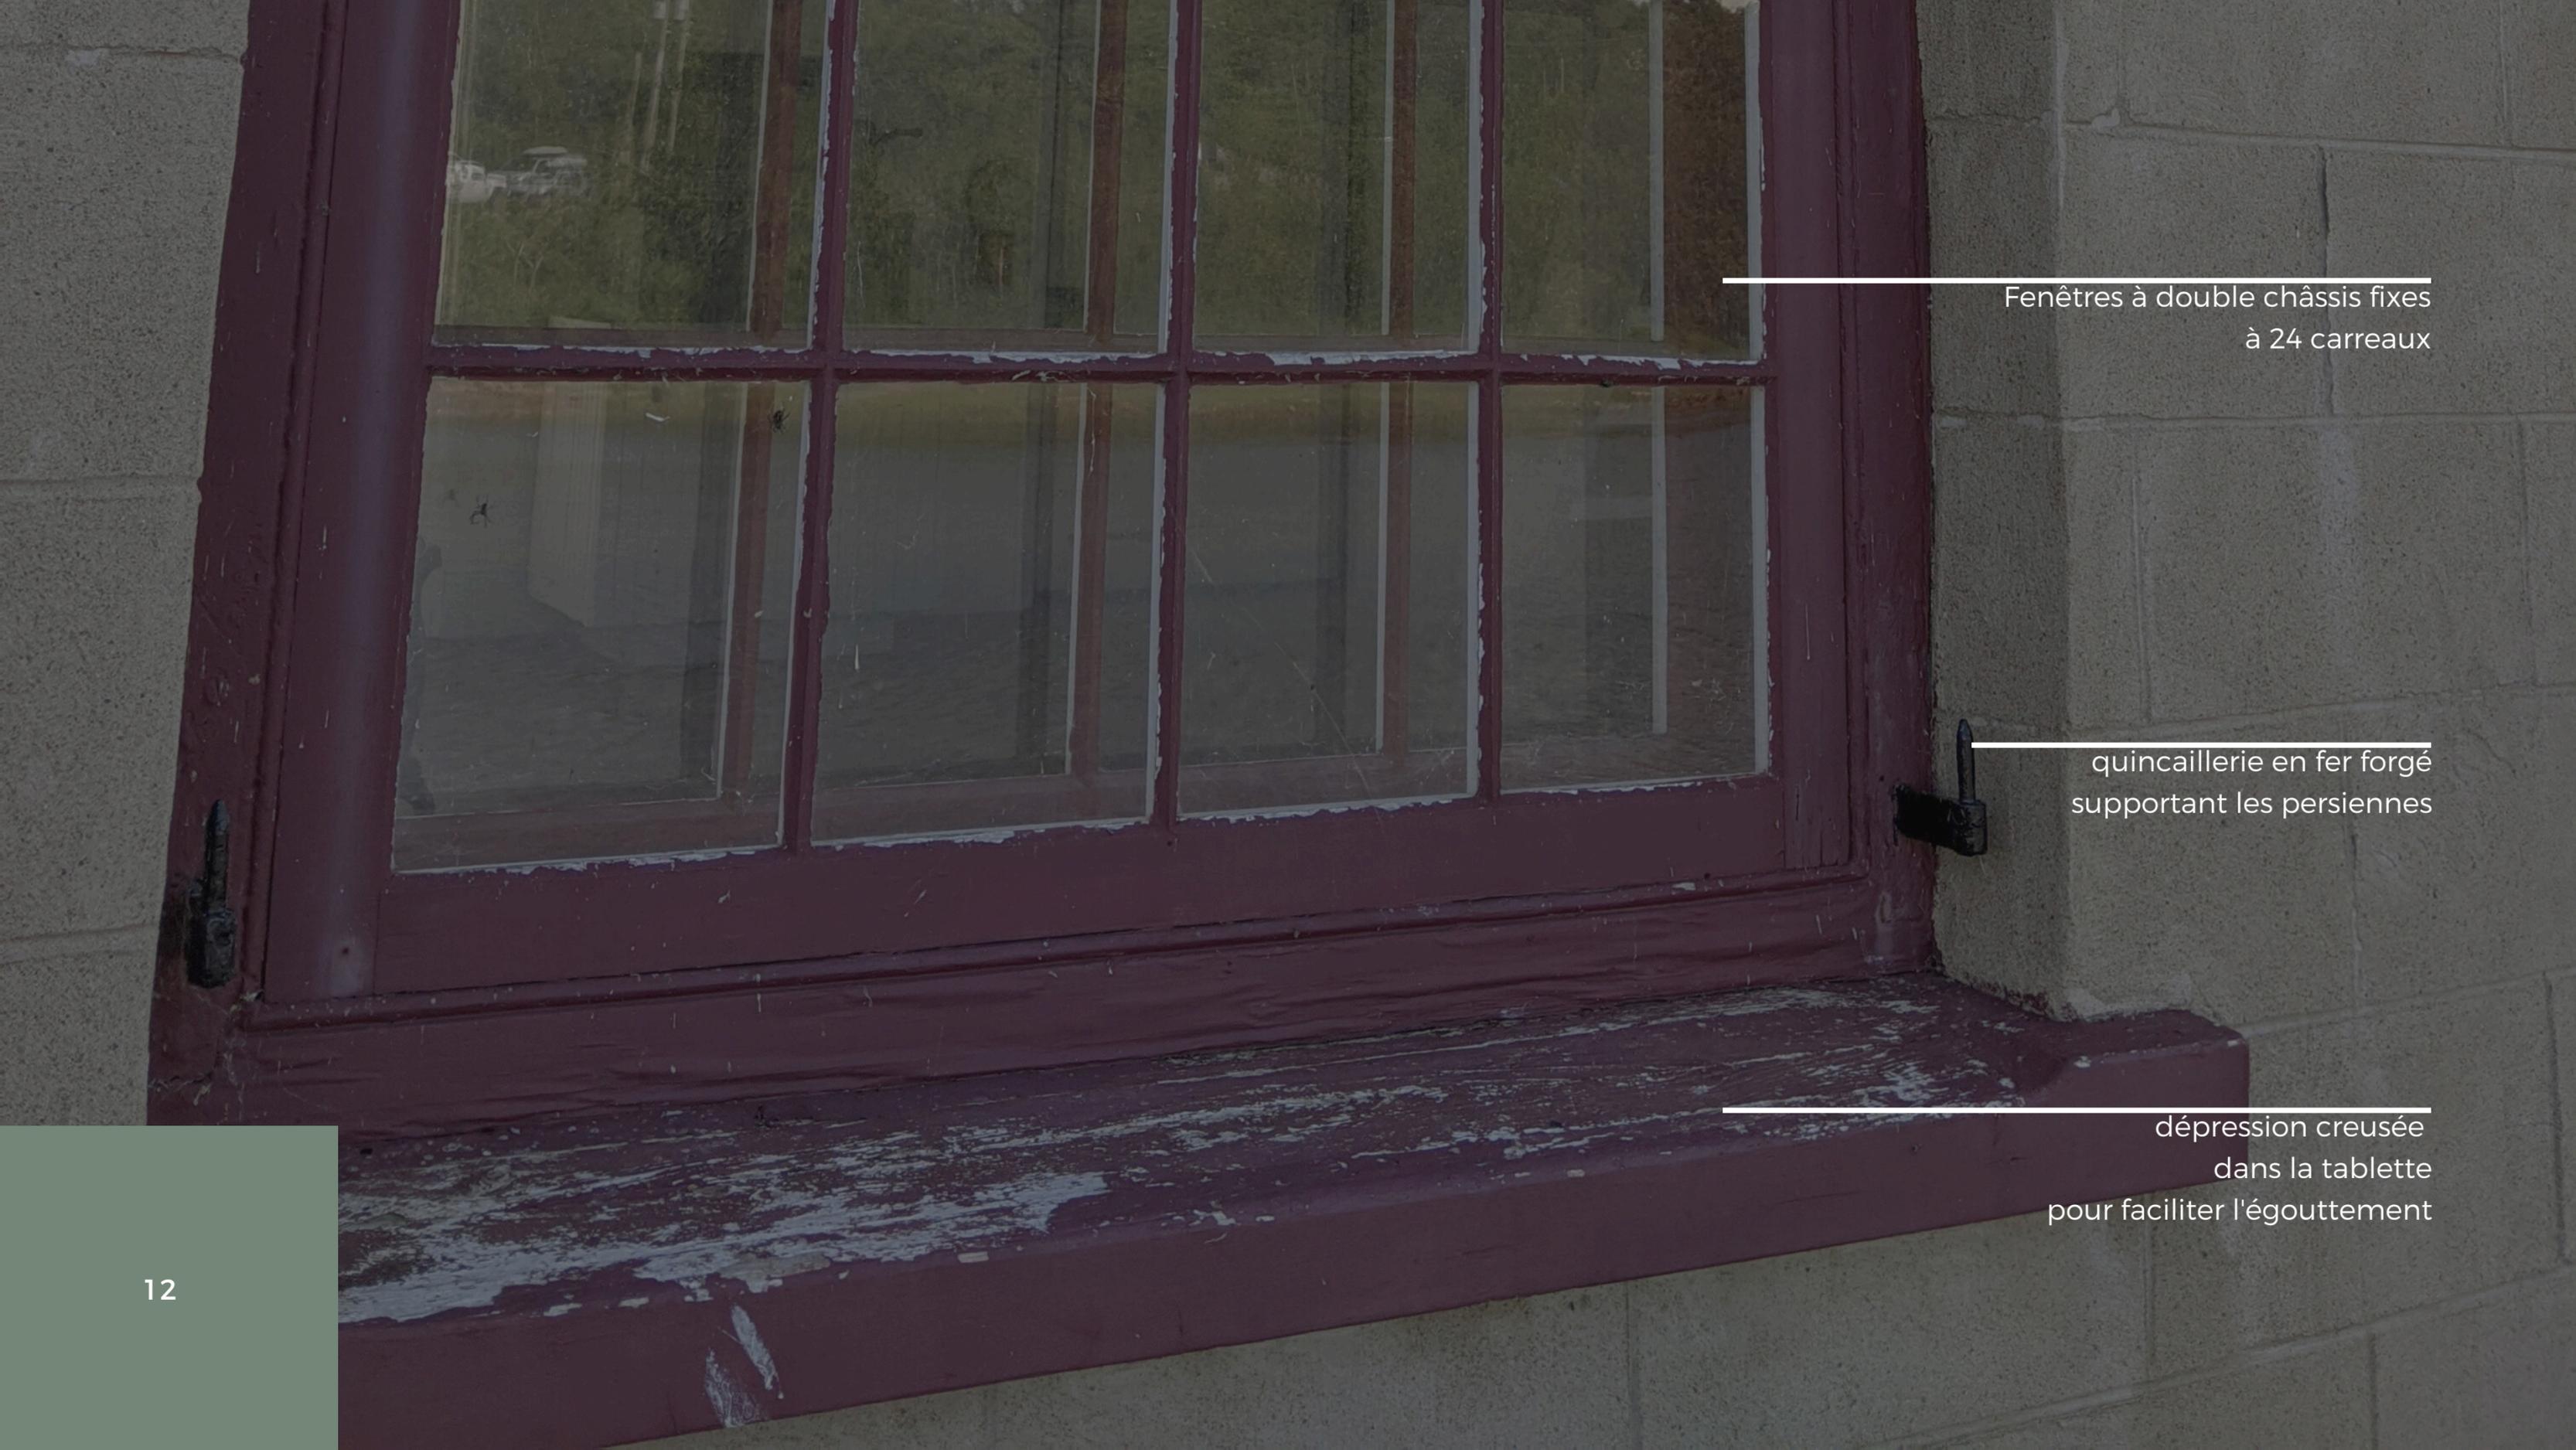
Fenêtres à double châssis fixes
à 24 carreaux

quincaillerie en fer forgé
supportant les persiennes

dépression creusée
dans la tablette
pour faciliter l'égouttement

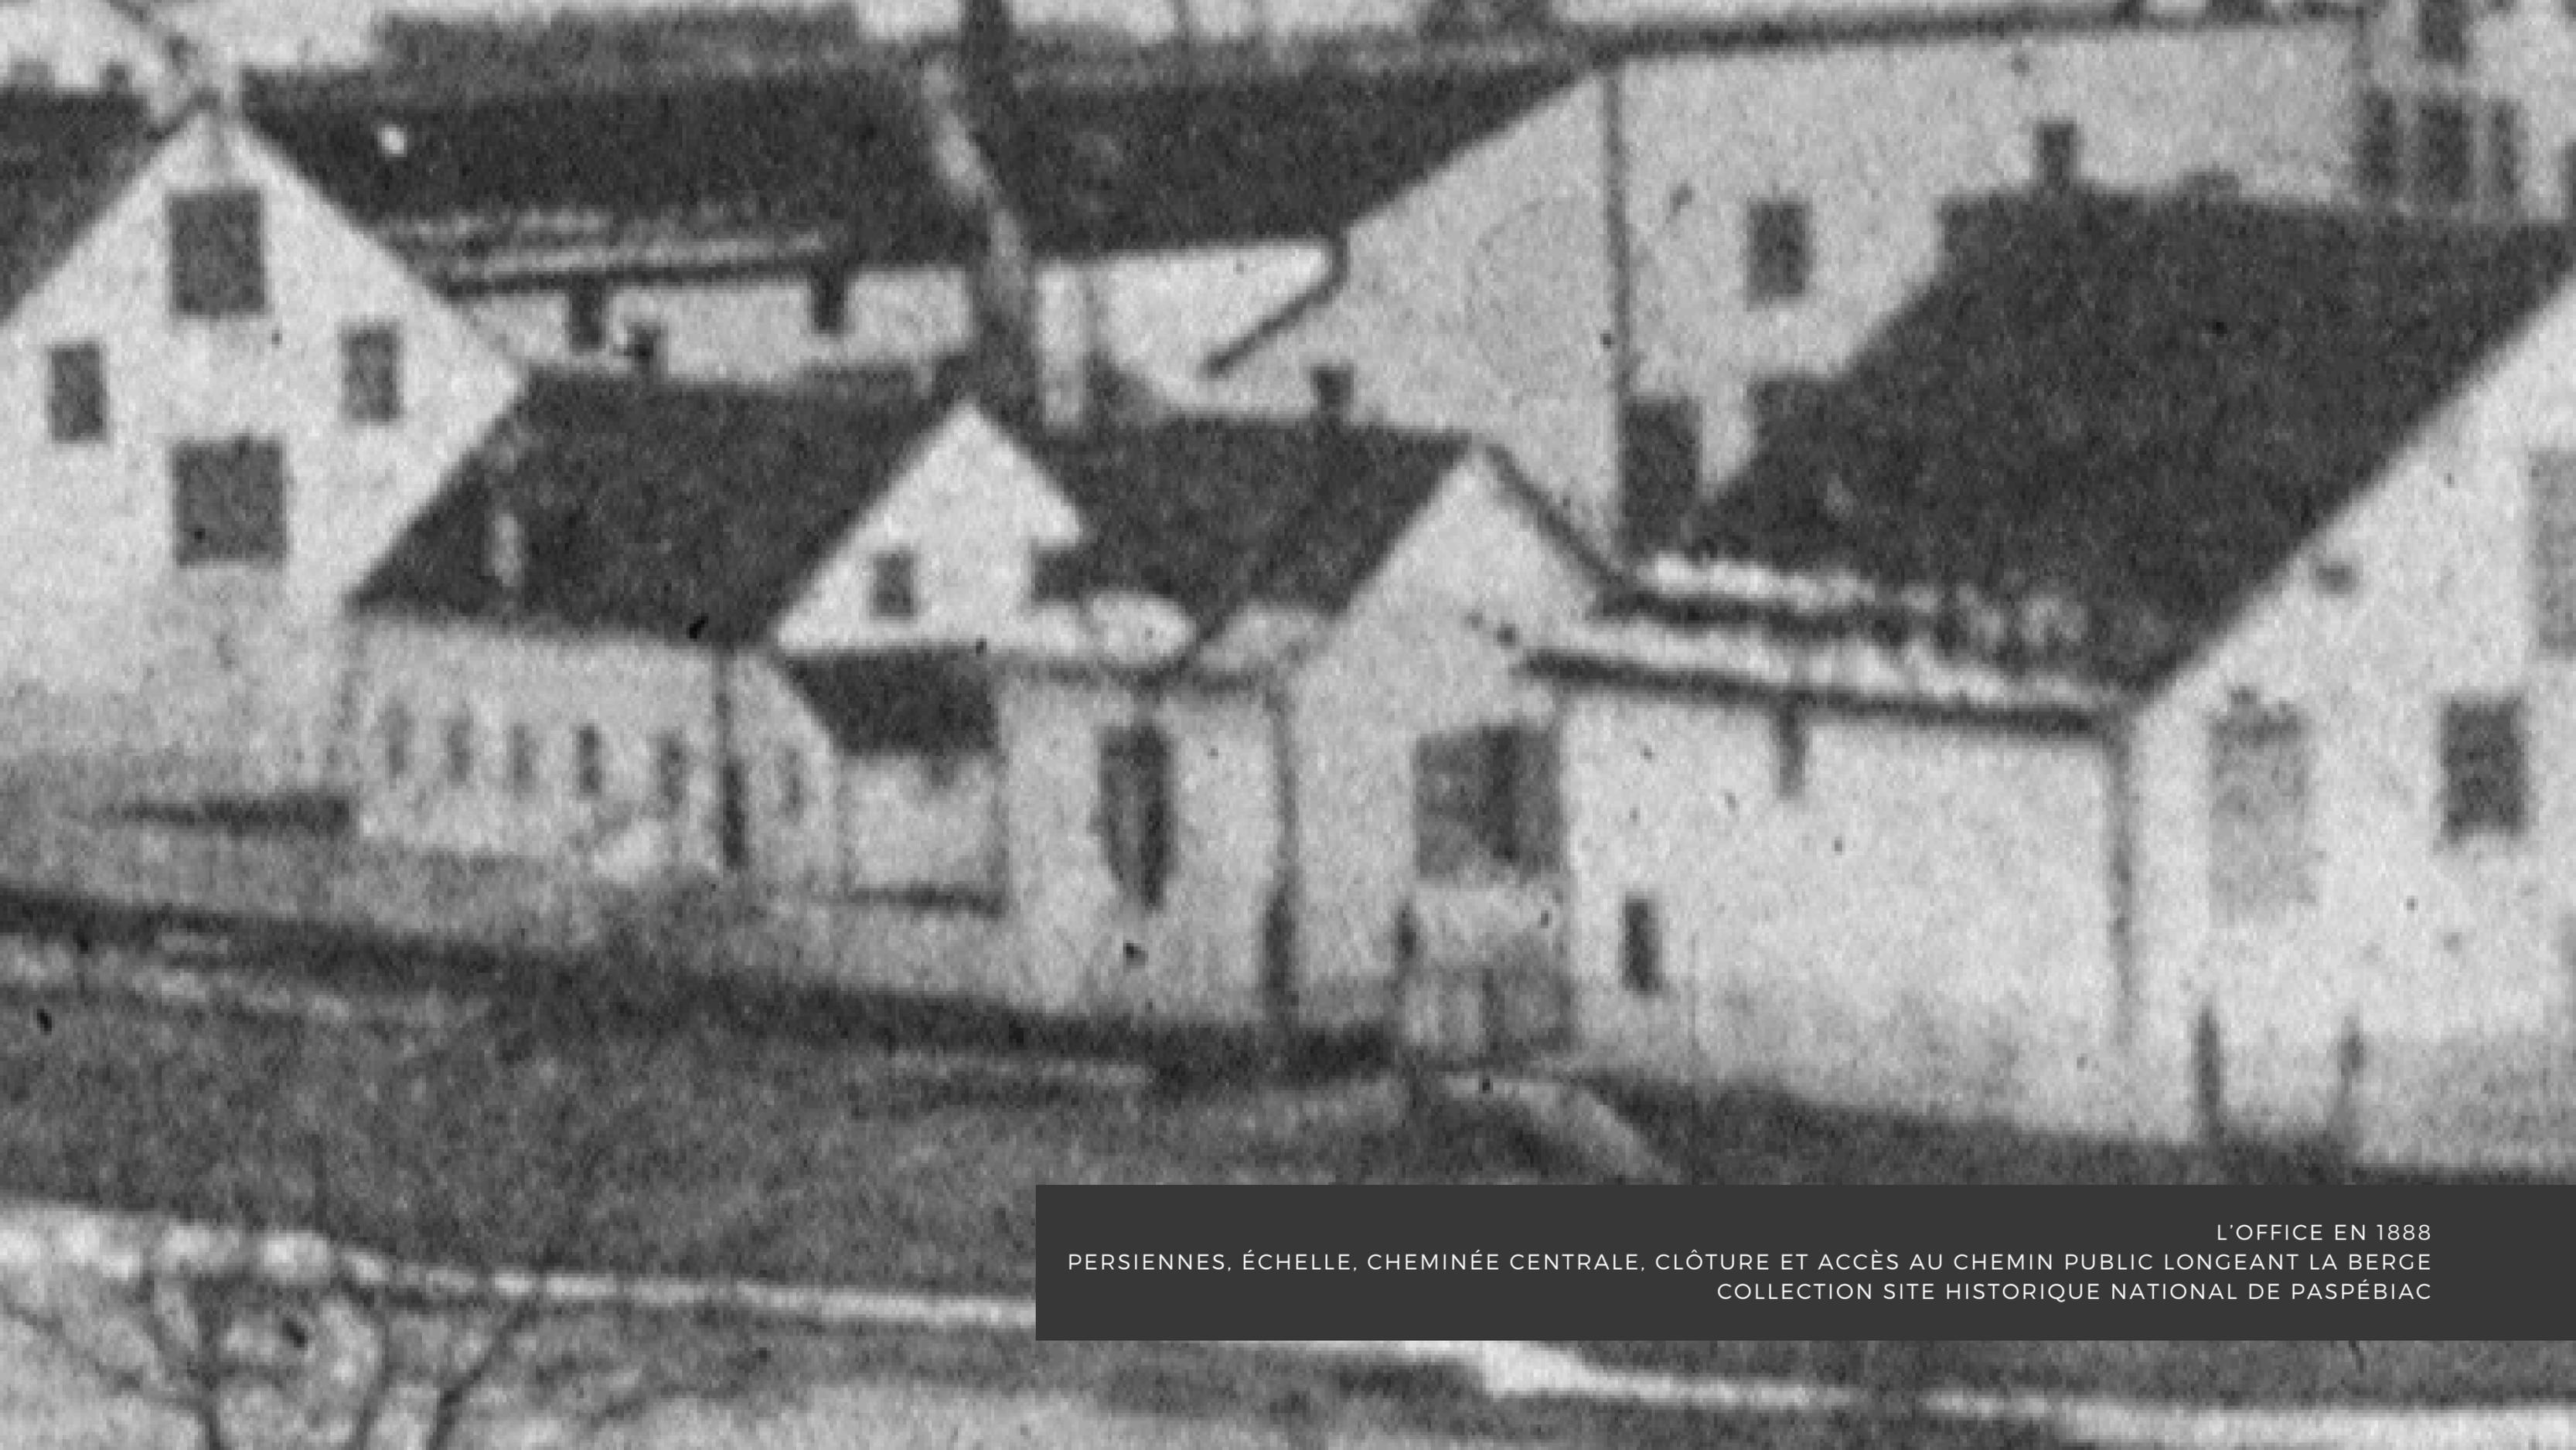
L'OFFICE EN 1888
PERSIENNES, ÉCHELLE, CHEMINÉE CENTRALE, CLÔTURE ET ACCÈS AU CHEMIN PUBLIC LONGEANT LA BERGE
COLLECTION SITE HISTORIQUE NATIONAL DE PASPÉBIAC
