Office LeBoutillier Brothers

SITE HISTORIQUE NATIONAL DE PASPÉBIAC
Par Jeannot Bourdages, conservateur

HISTOIRE
ARCHITECTURE
ICONOGRAPHIE

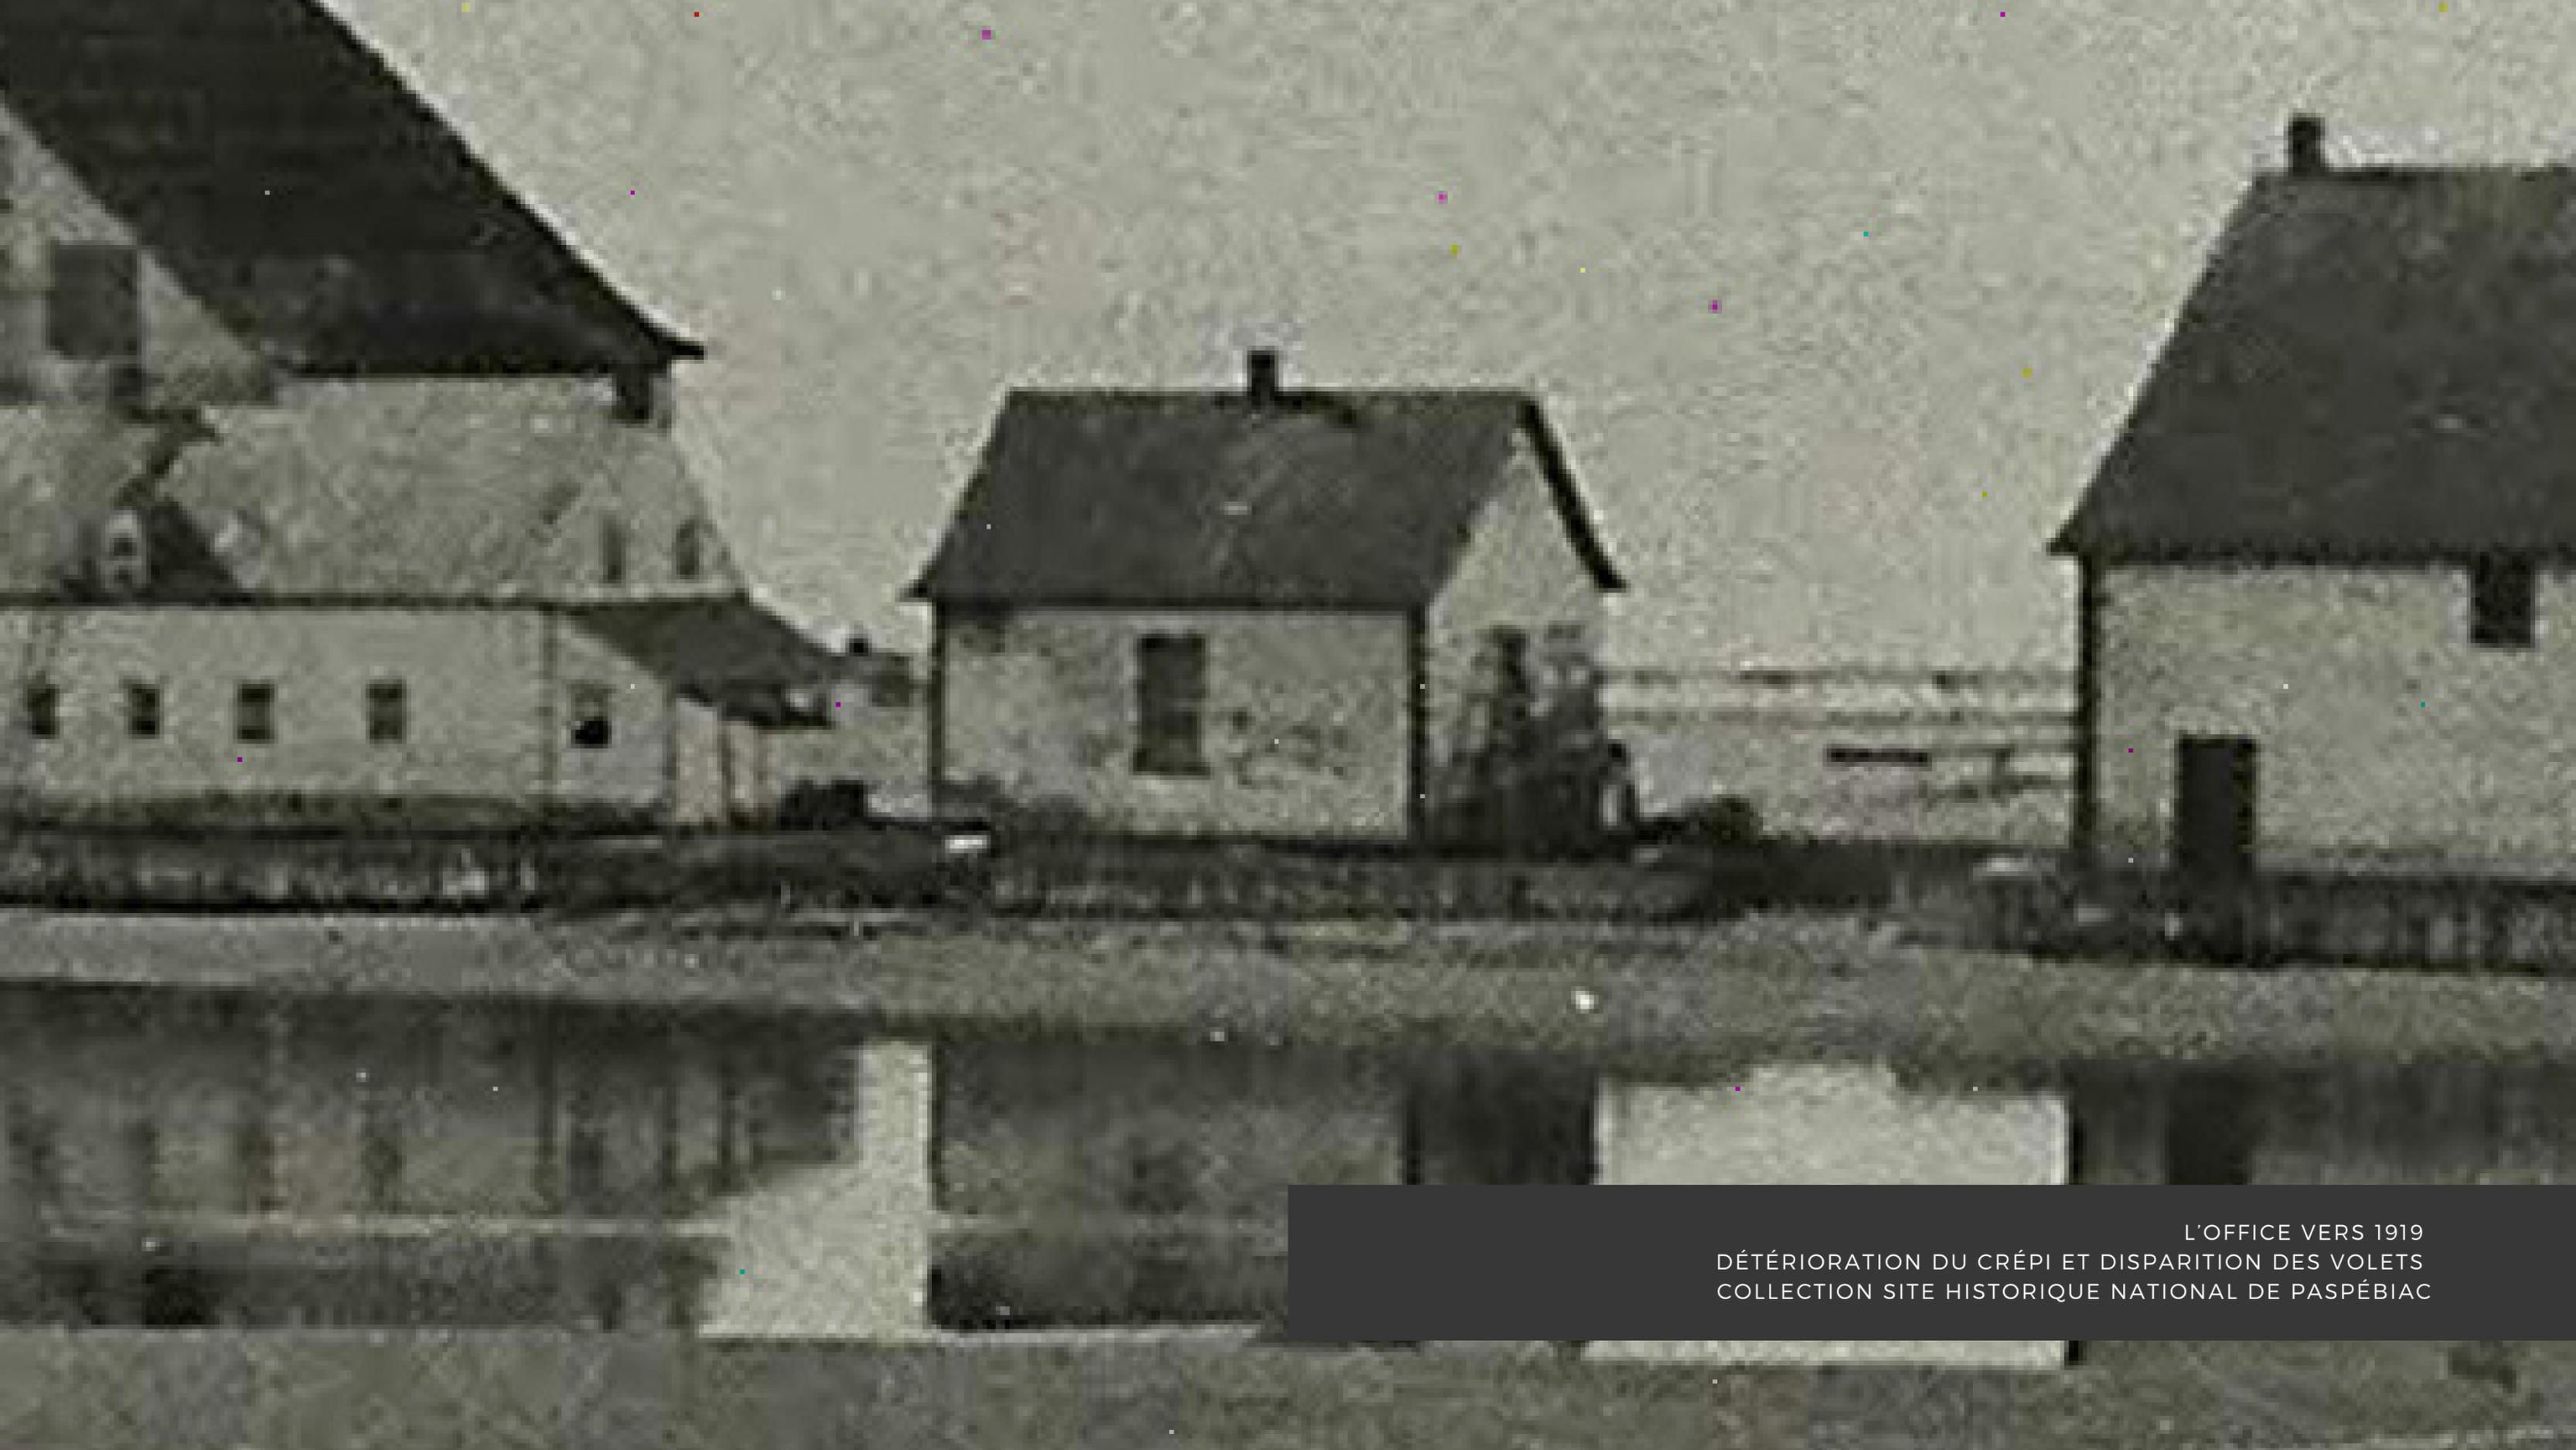
L'OFFICE VERS 1919
DÉTÉRIORATION DU CRÉPI ET DISPARITION DES VOLETS
COLLECTION SITE HISTORIQUE NATIONAL DE PASPÉBIAC

Traces de détérioration du crépi et disparition des volets aux fenêtres.

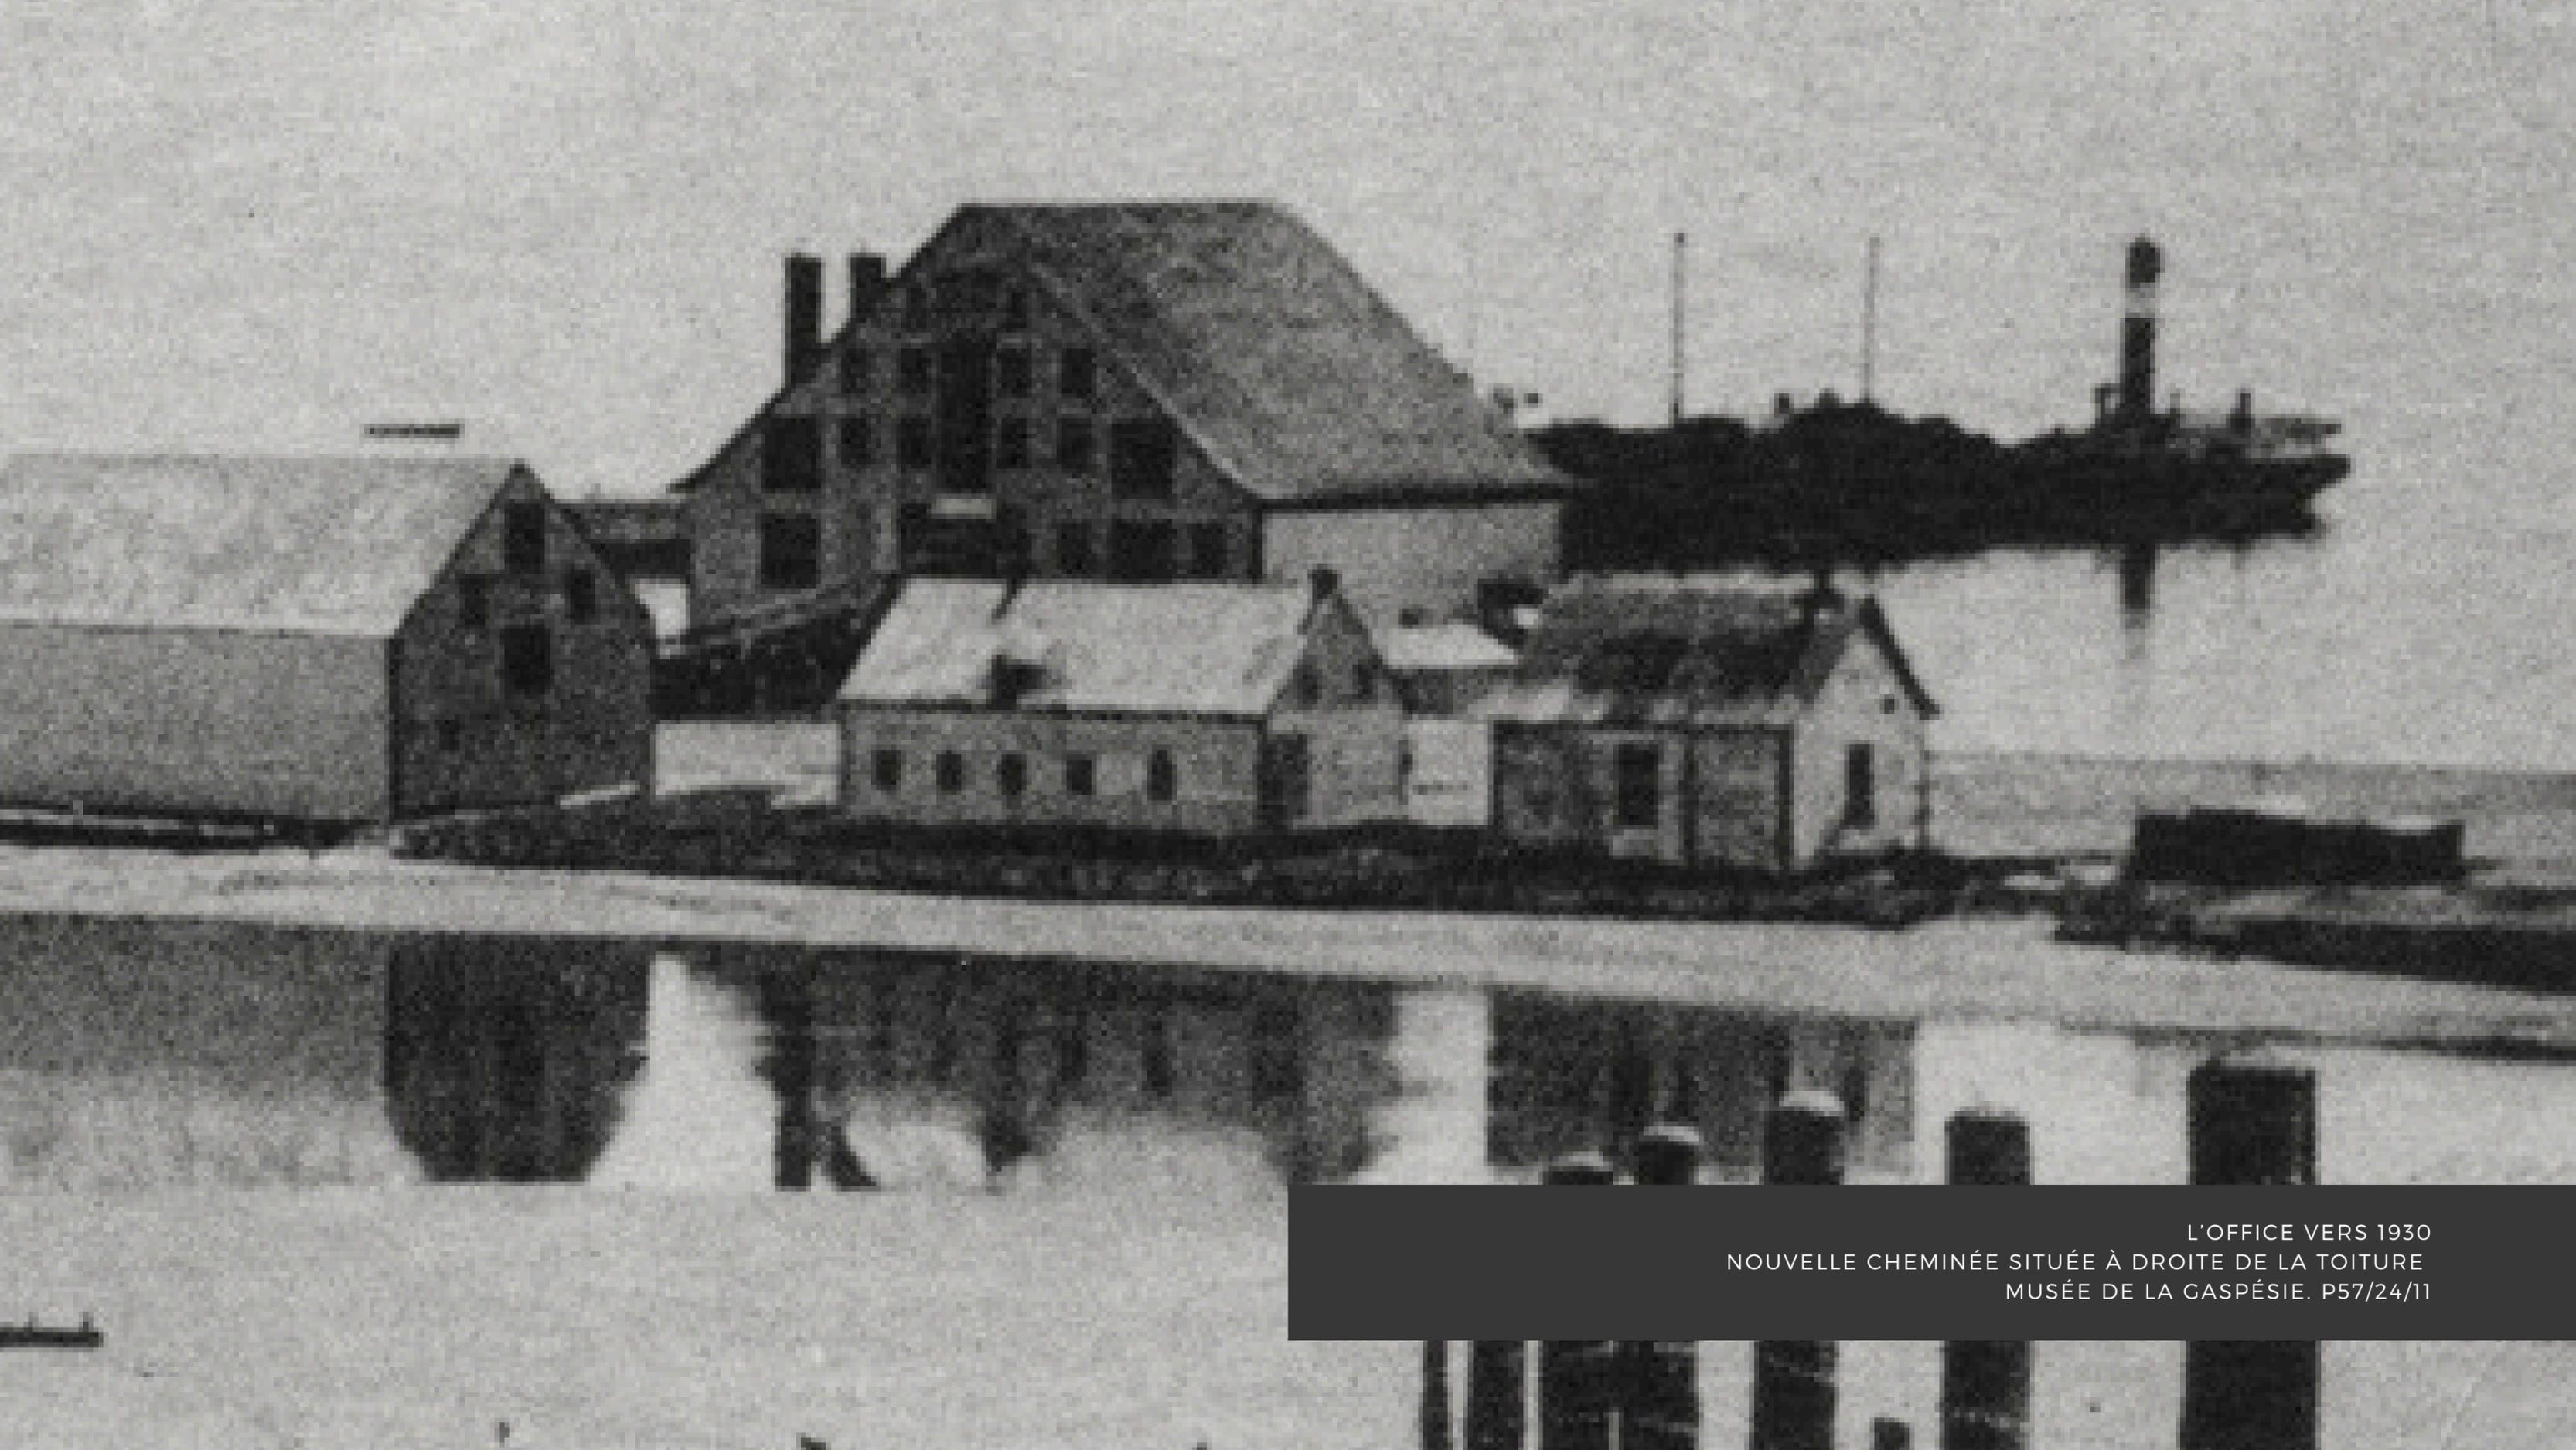
L'OFFICE VERS 1930
NOUVELLE CHEMINÉE SITUÉE À DROITE DE LA TOITURE
MUSÉE DE LA GASPÉSIE. P57/24/11

Installation d'une nouvelle cheminée, probablement liée à la production d'huile de foie de morue.

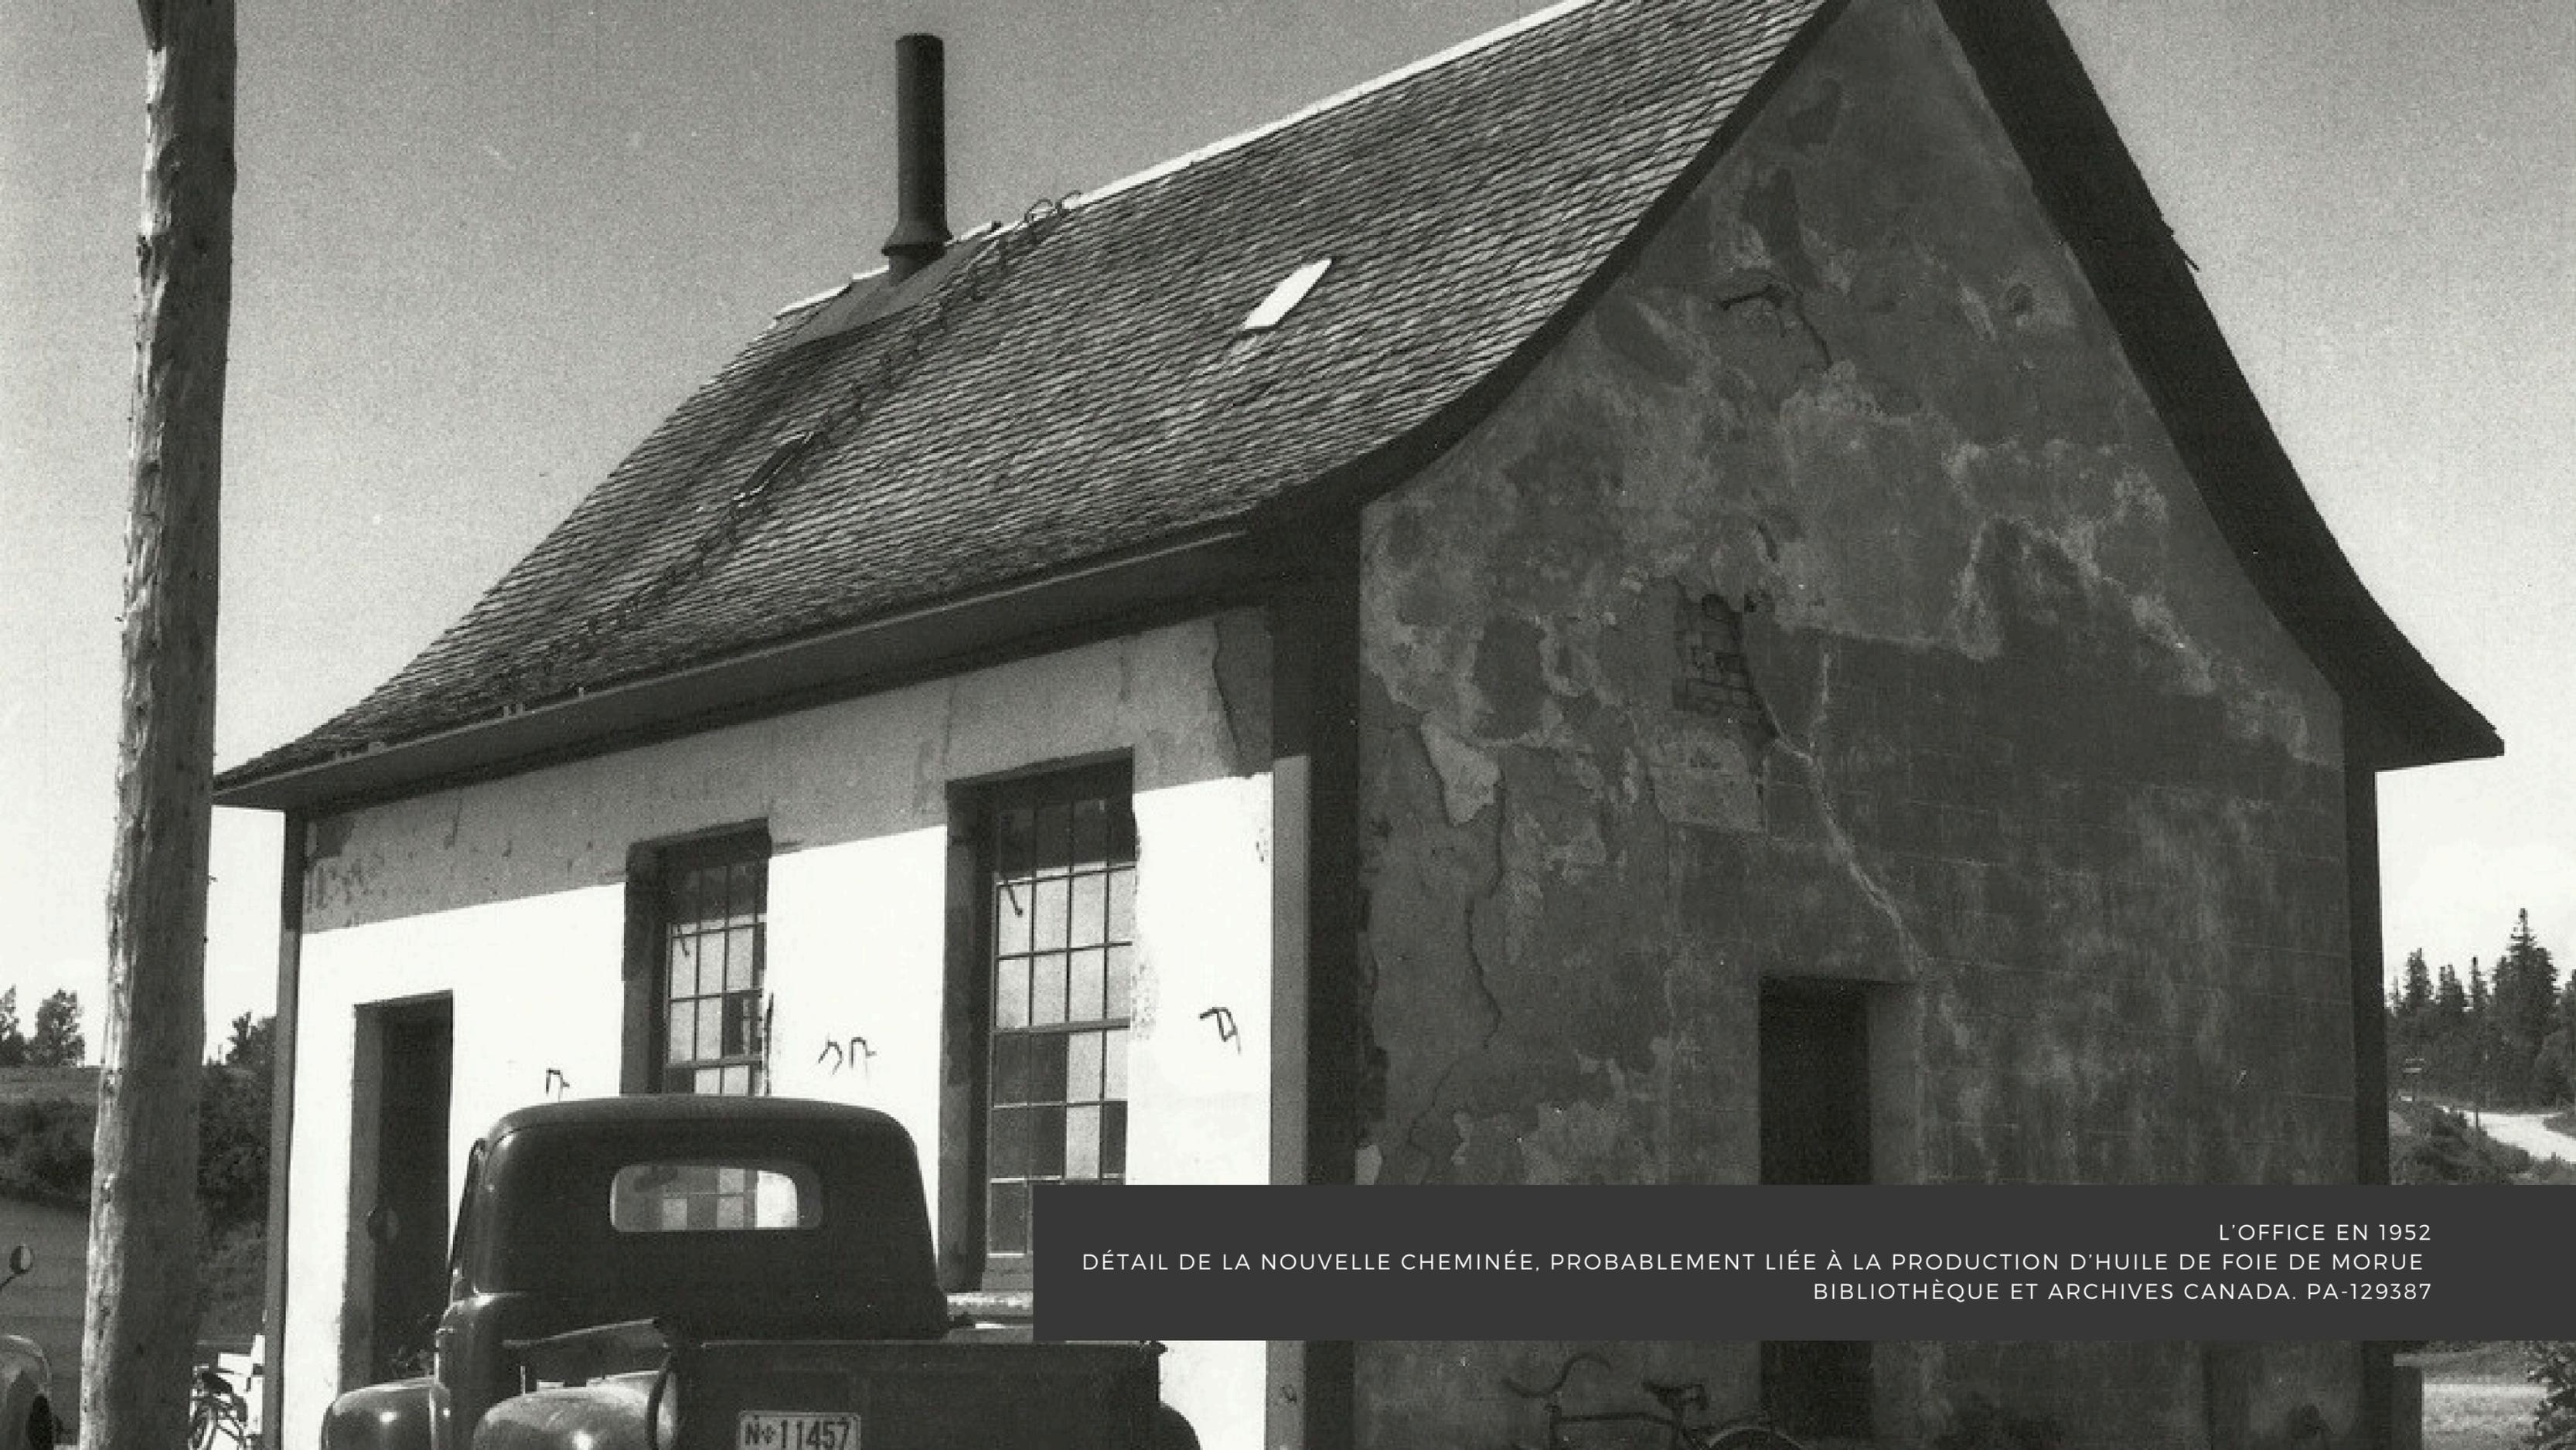
L'OFFICE EN 1952
DÉTAIL DE LA NOUVELLE CHEMINÉE, PROBABLEMENT LIÉE À LA PRODUCTION D'HUILE DE FOIE DE MORUE
BIBLIOTHÈQUE ET ARCHIVES CANADA. PA-129387

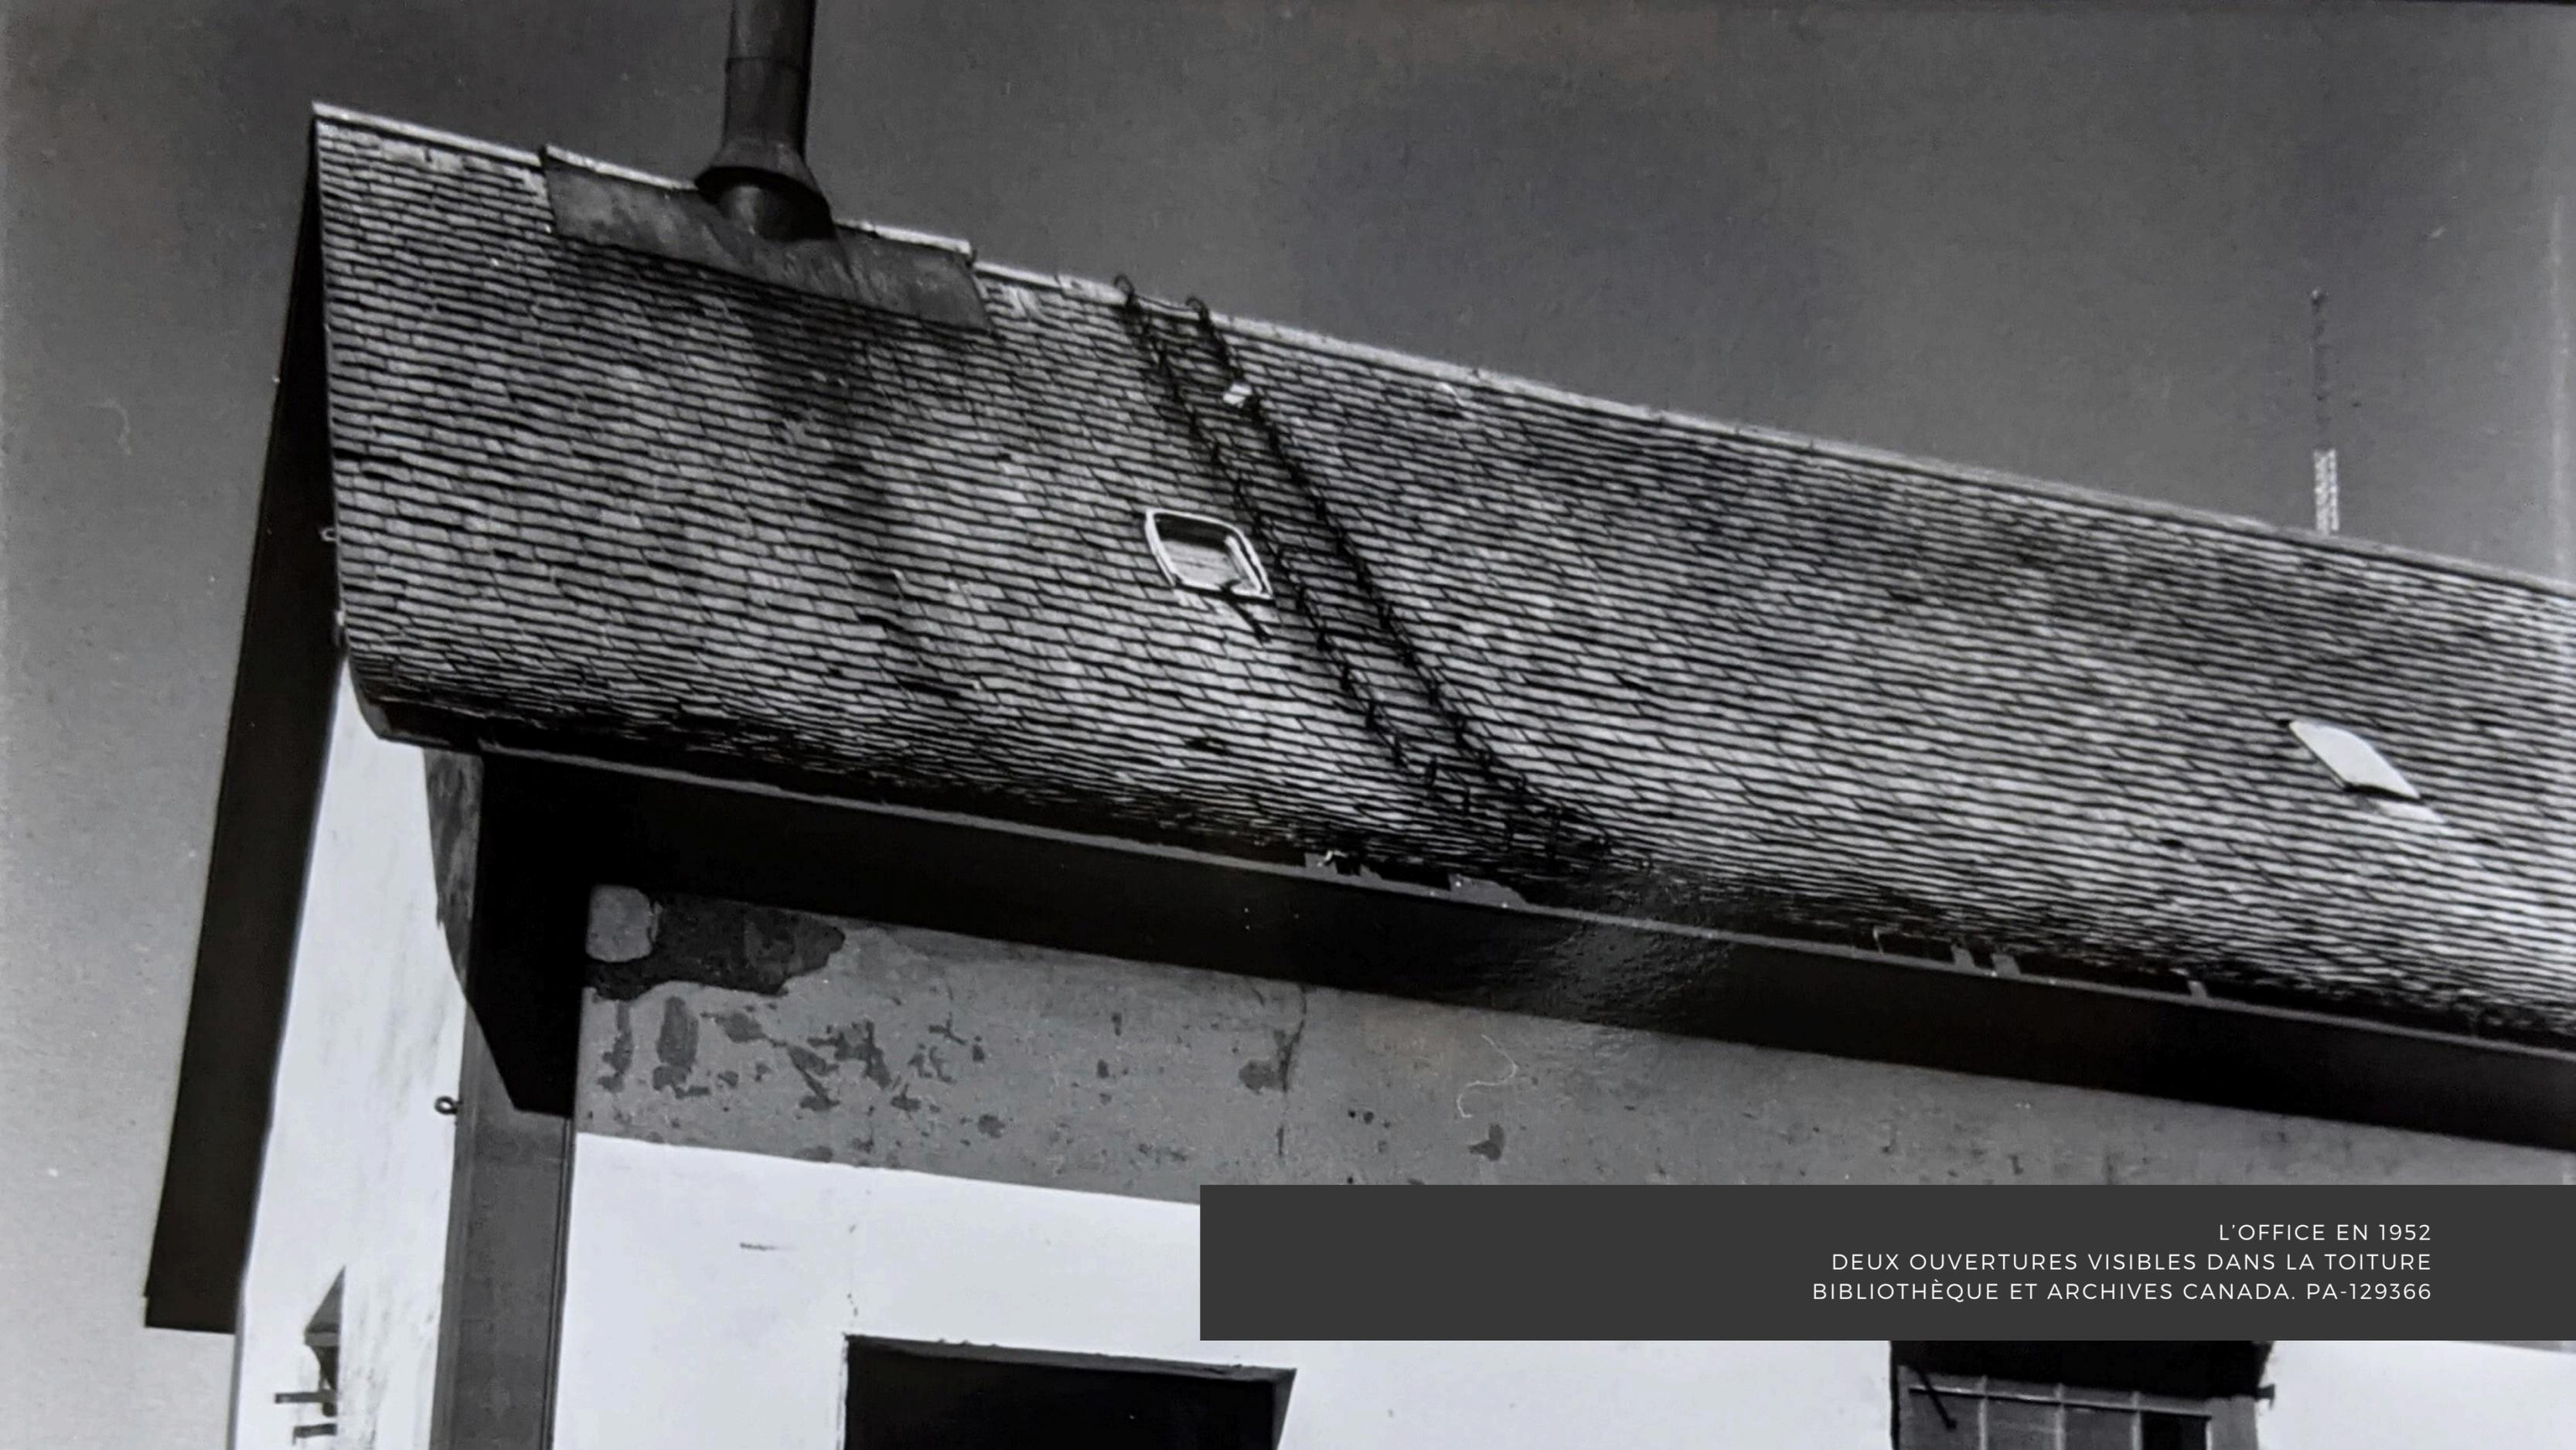
L'OFFICE EN 1952
DEUX OUVERTURES VISIBLES DANS LA TOITURE
BIBLIOTHÈQUE ET ARCHIVES CANADA. PA-129366

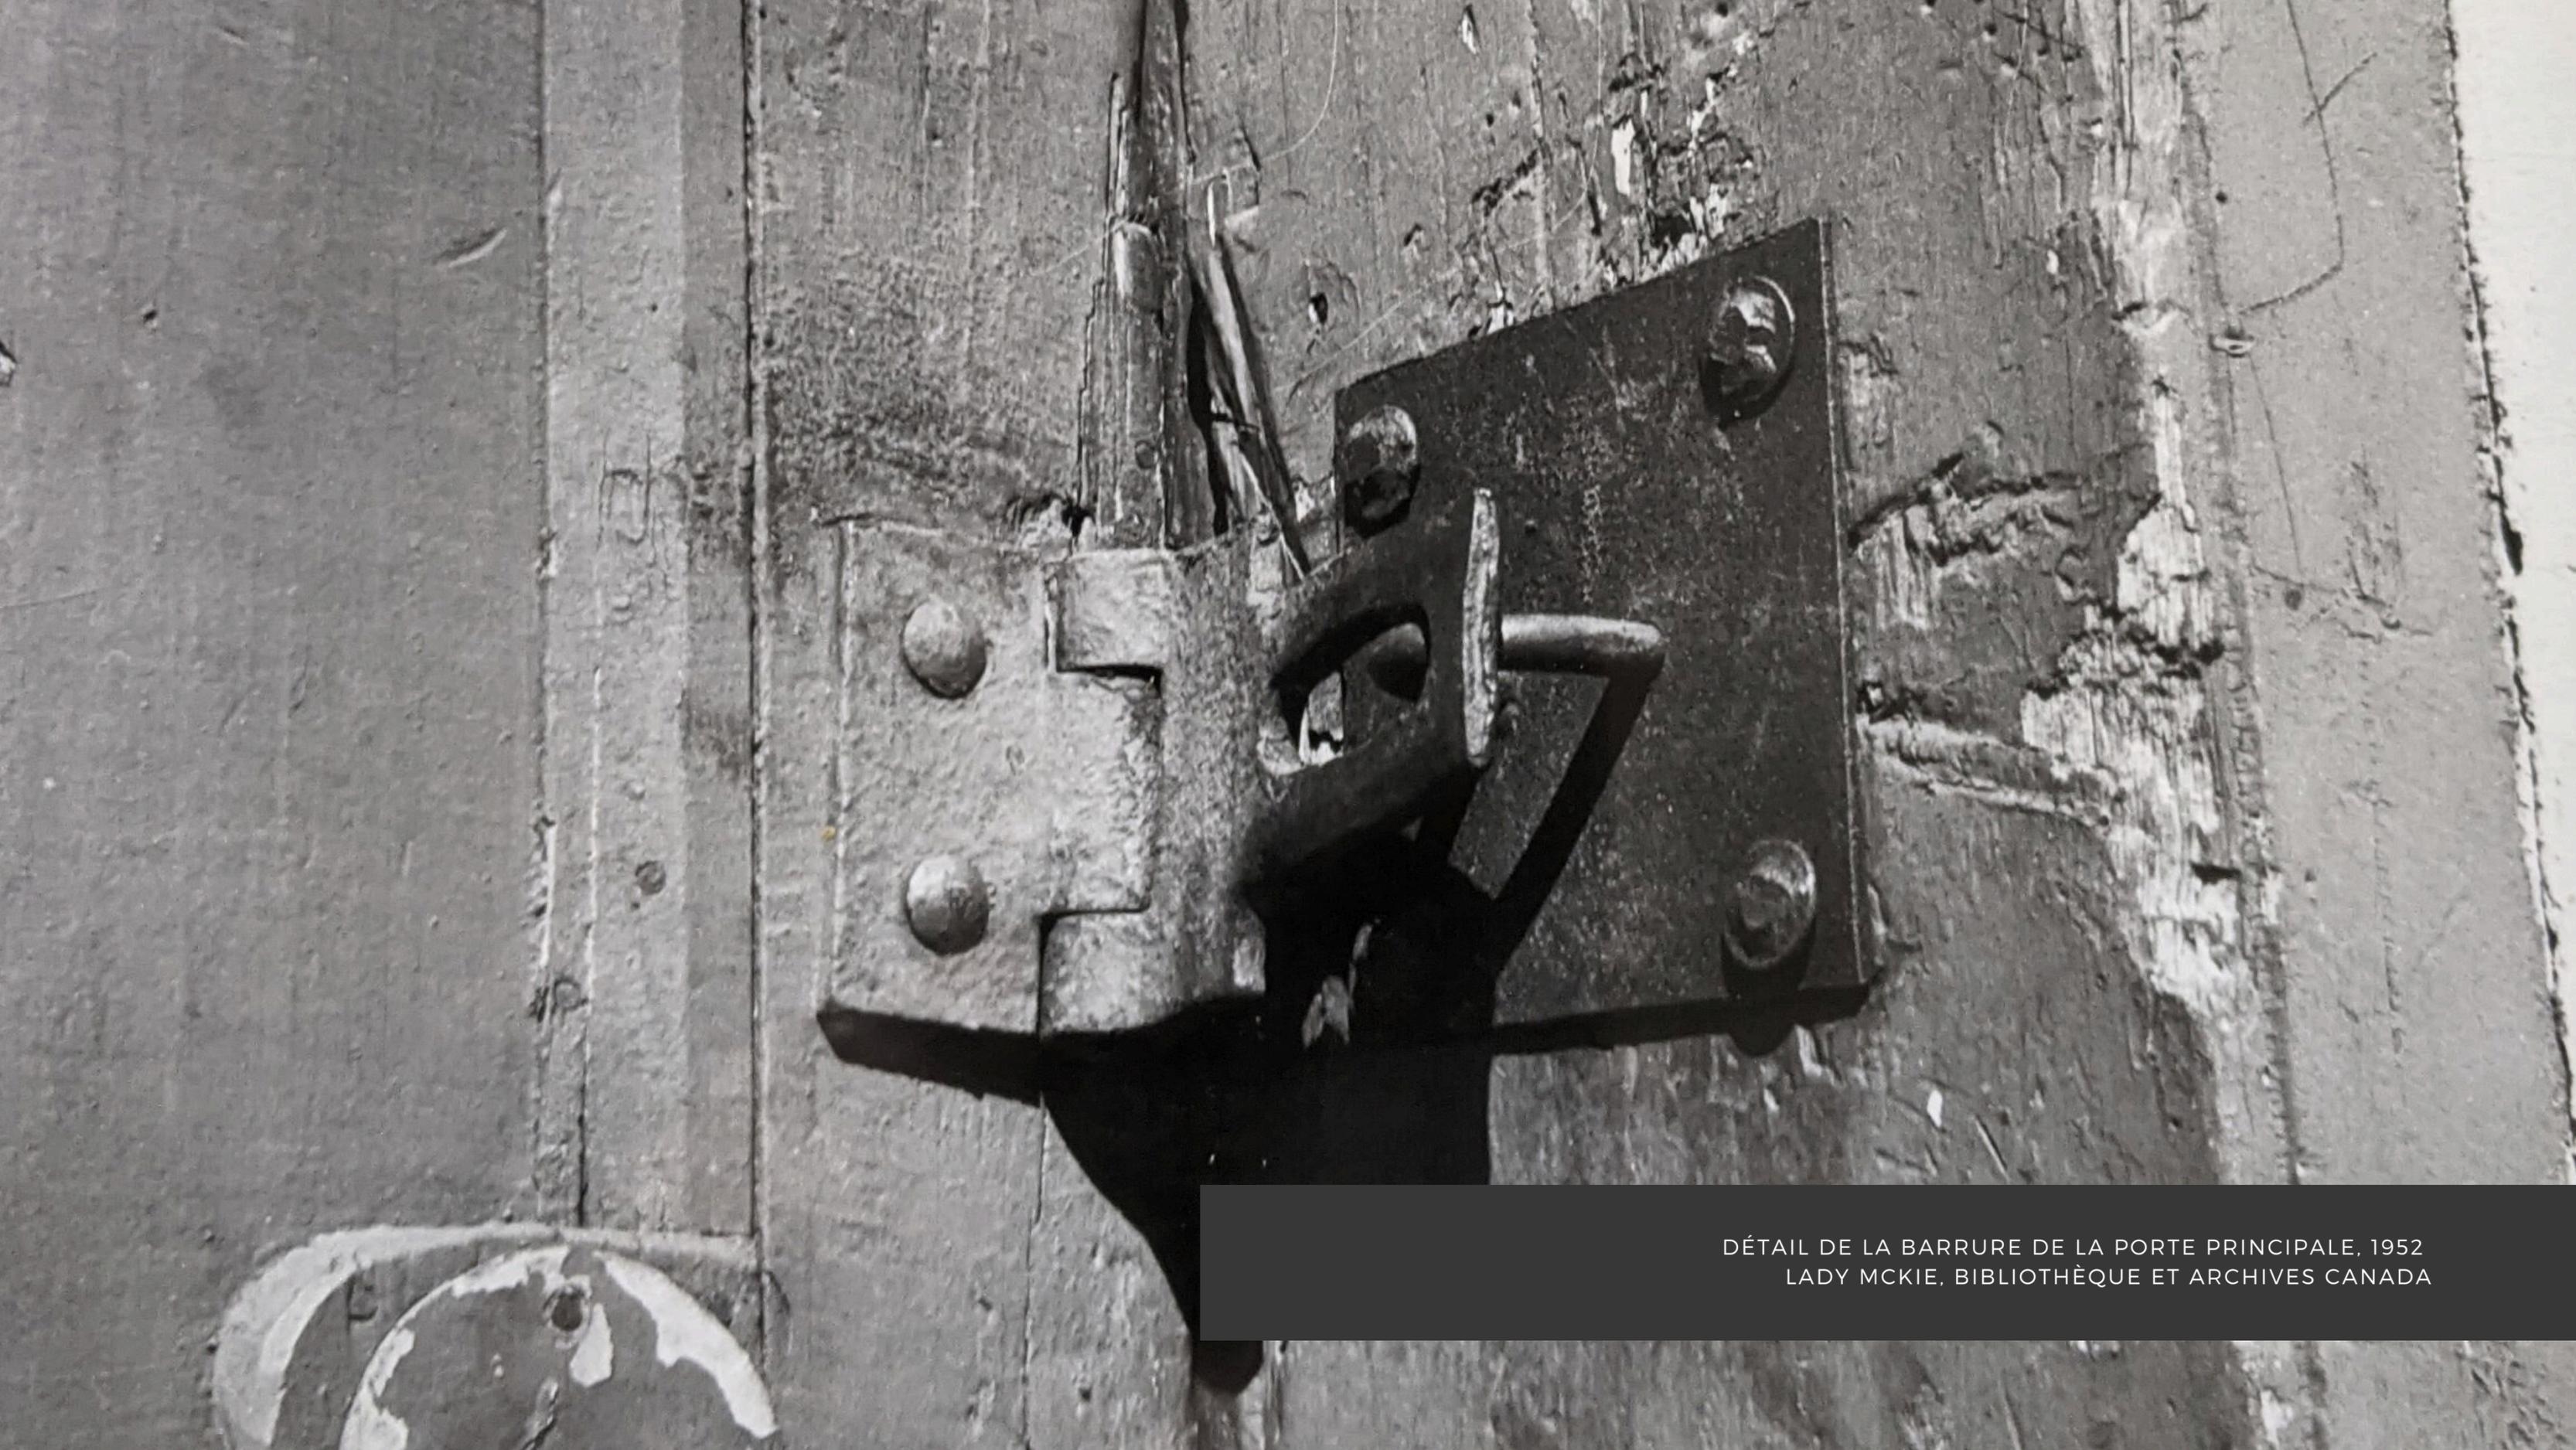
DÉTAIL DE LA BARRURE DE LA PORTE PRINCIPALE, 1952
LADY MCKIE, BIBLIOTHÈQUE ET ARCHIVES CANADA

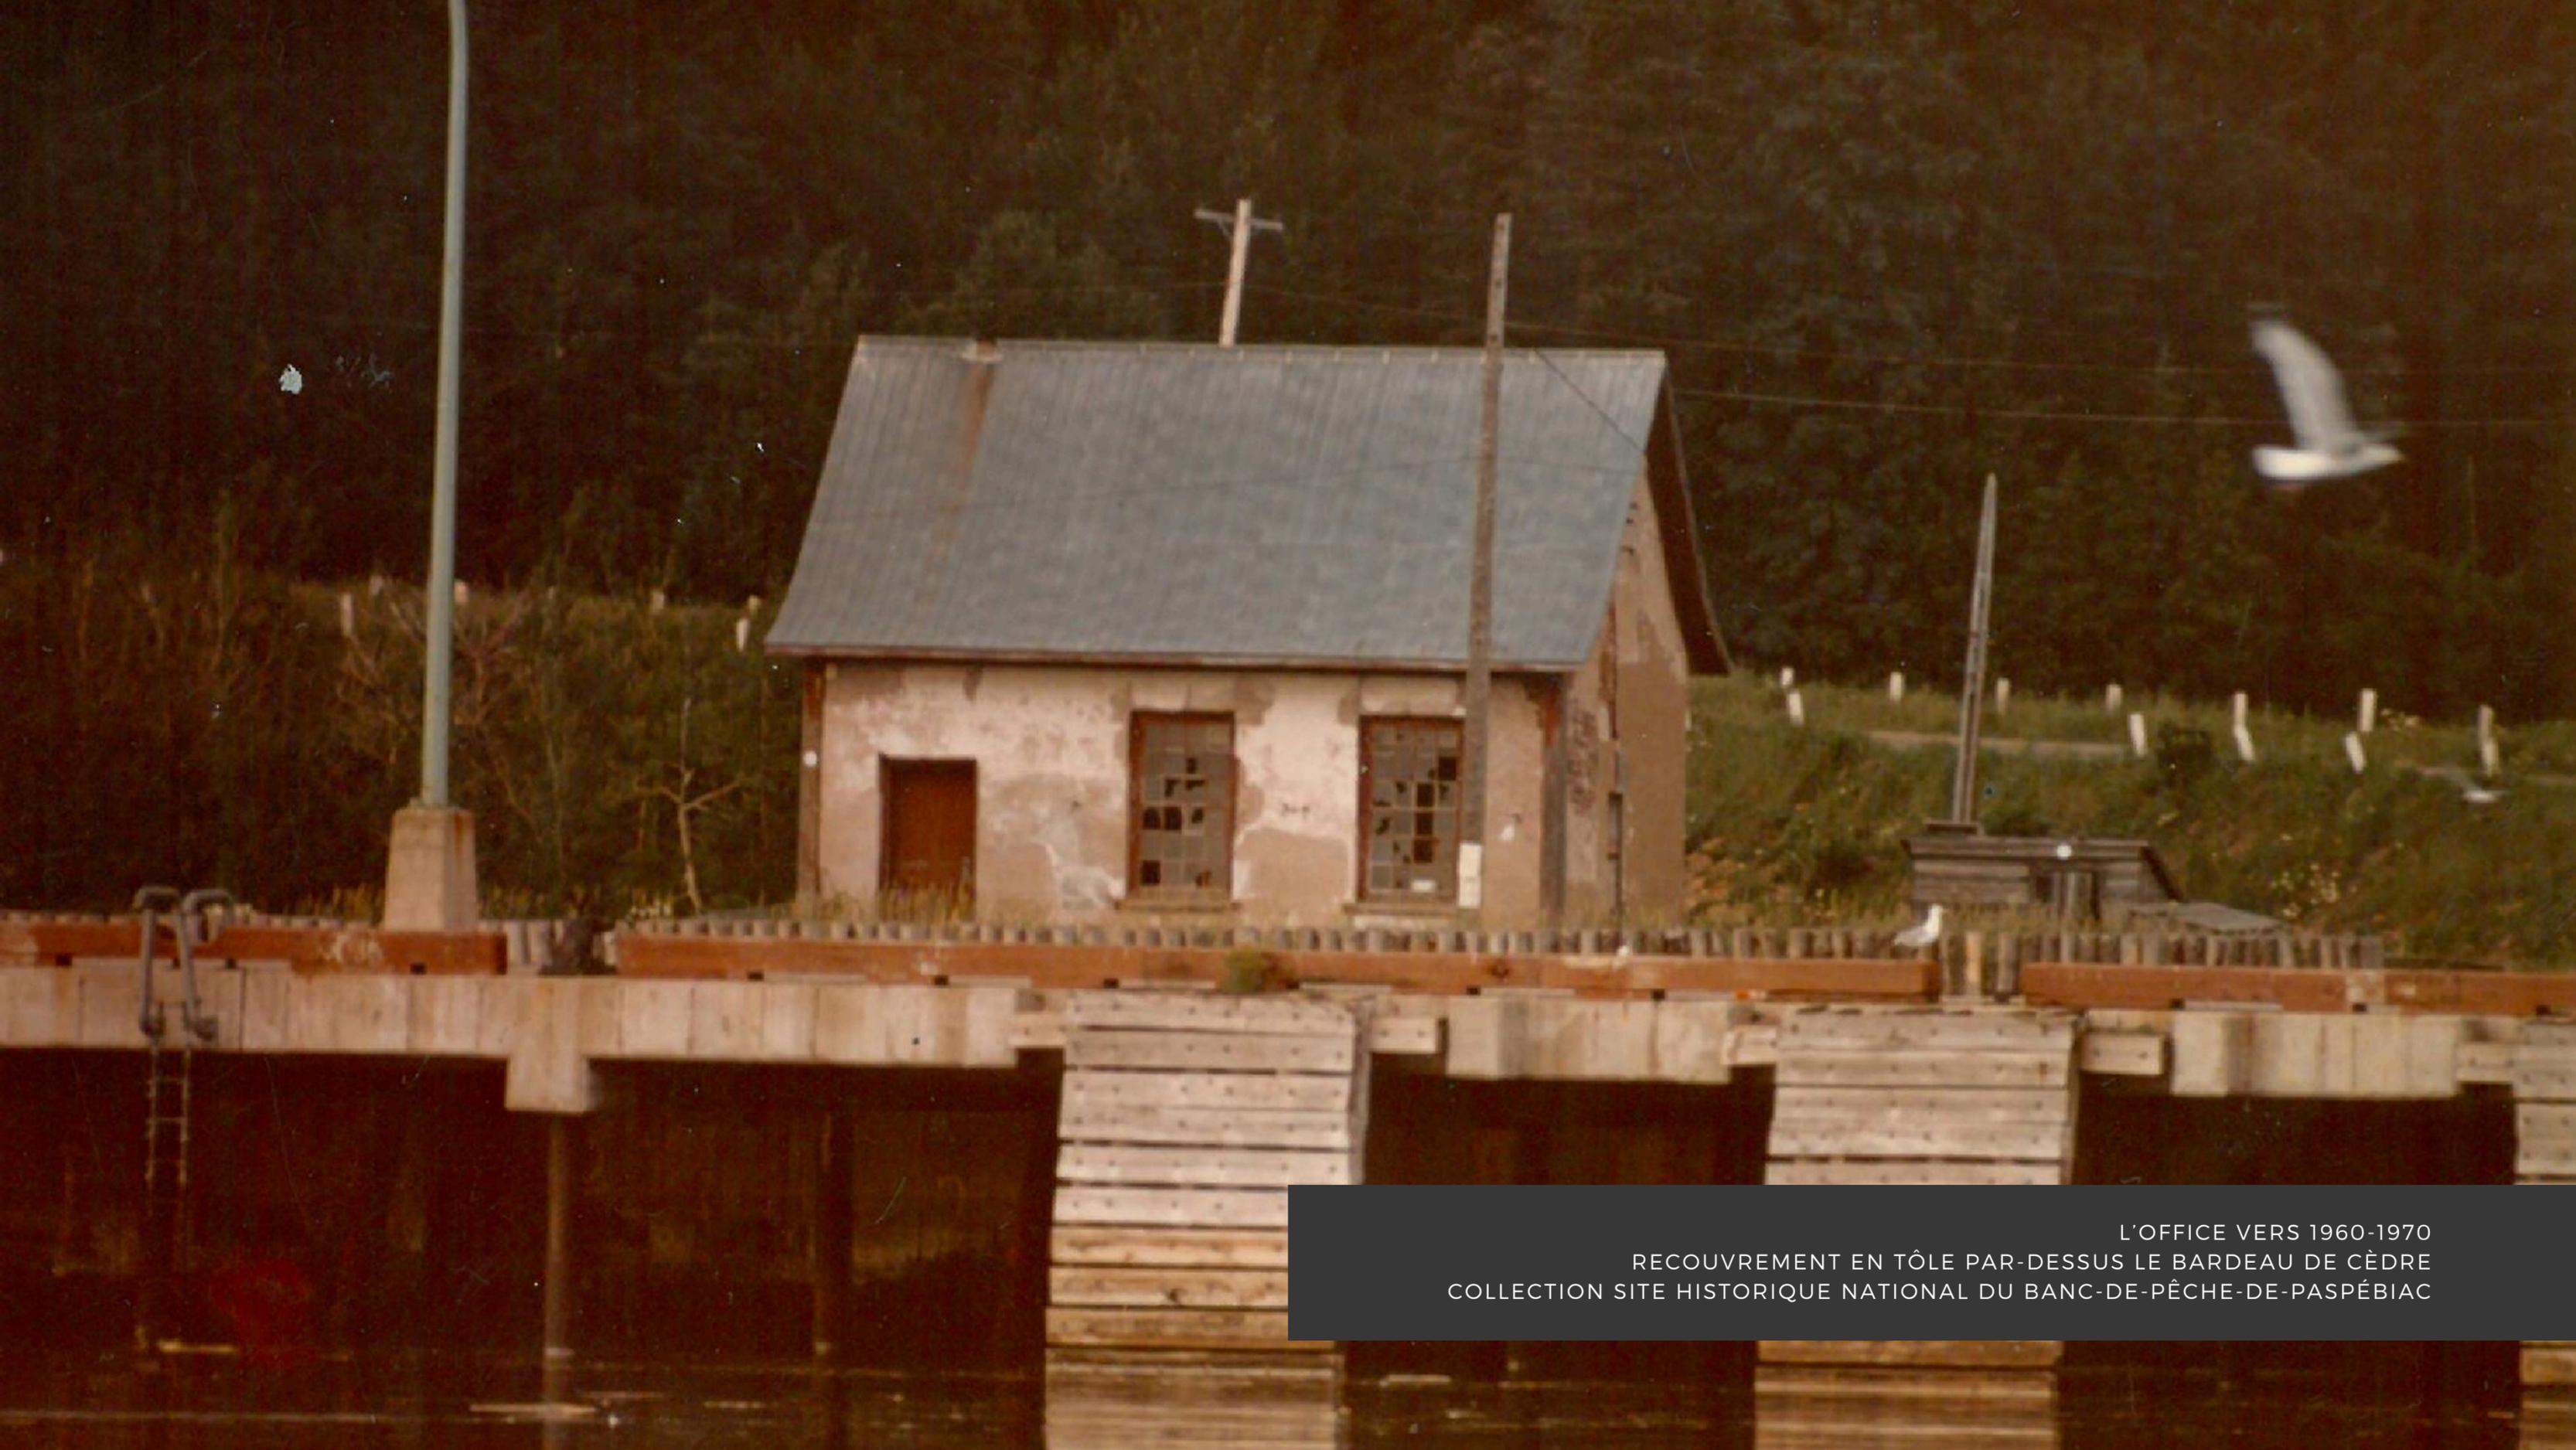
L'OFFICE VERS 1960-1970
RECOUVREMENT EN TÔLE PAR-DESSUS LE BARDEAU DE CÈDRE
COLLECTION SITE HISTORIQUE NATIONAL DU BANC-DE-PÊCHE-DE-PASPÉBIAC

Recouvrement en tôle par-dessus le bardeau de cèdre.
