Office LeBoutillier Brothers

SITE HISTORIQUE NATIONAL DE PASPÉBIAC
Par Jeannot Bourdages, conservateur

HISTOIRE
ARCHITECTURE
ICONOGRAPHIE

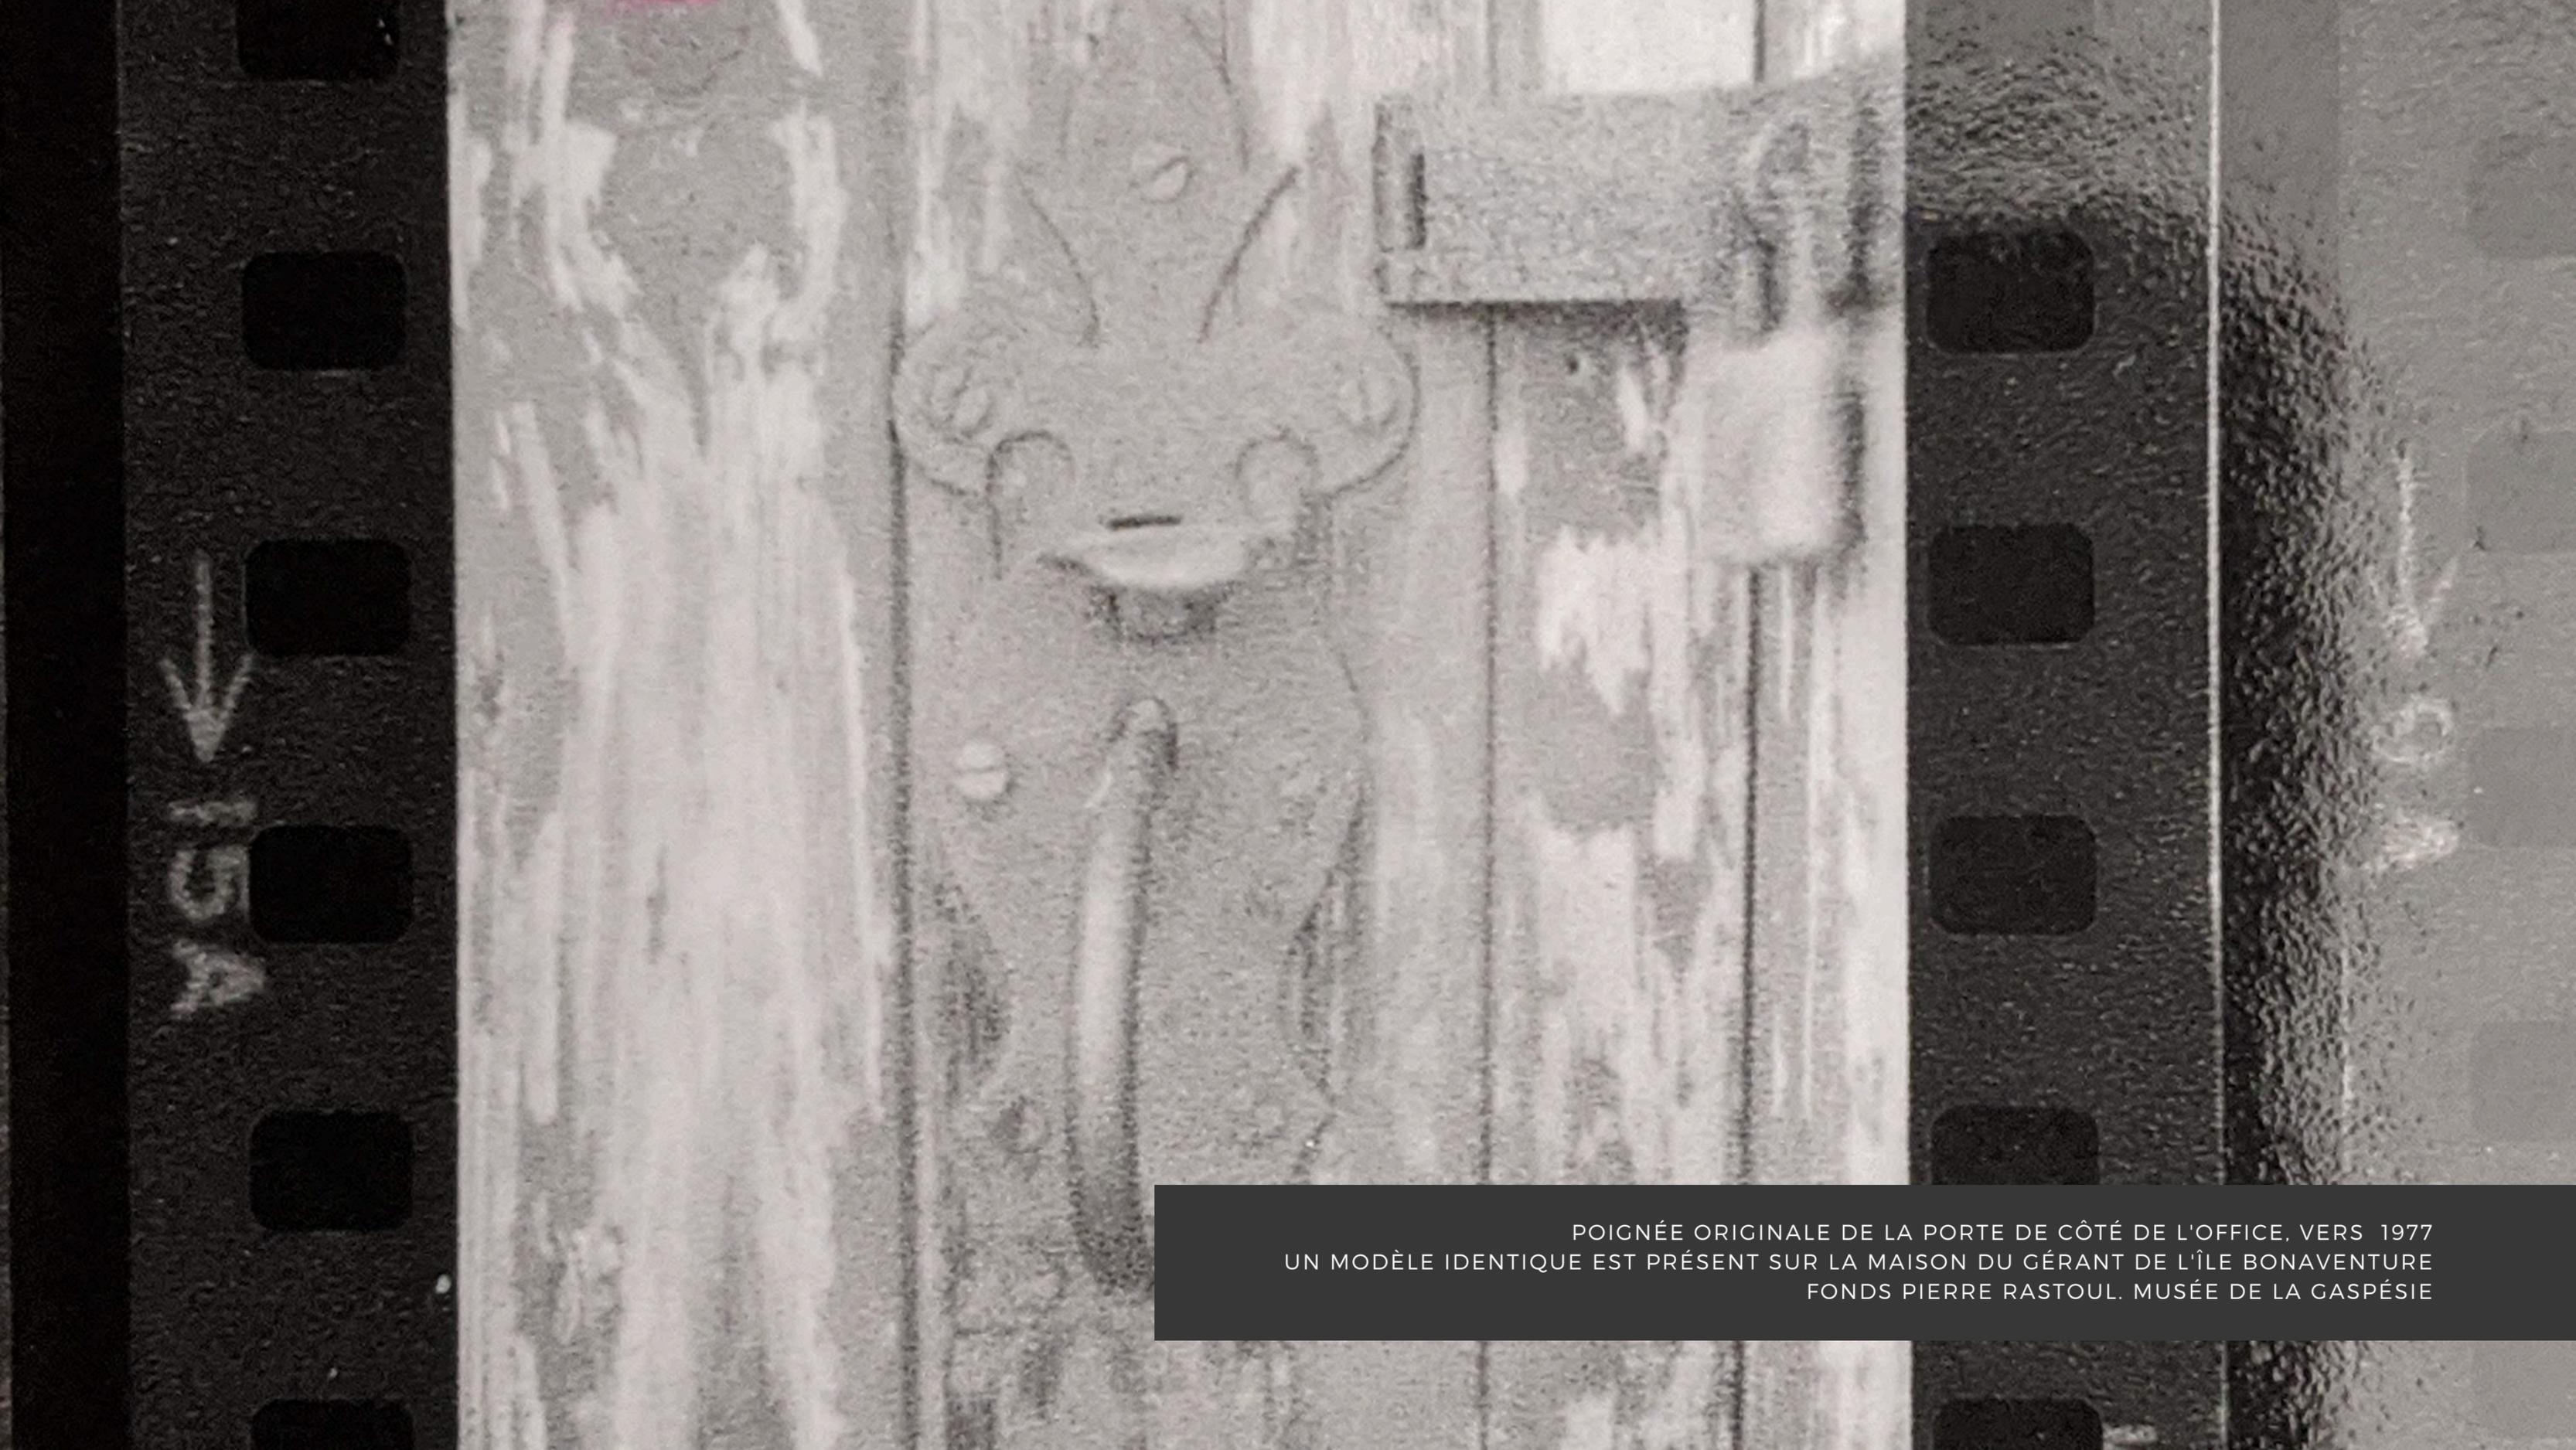
POIGNÉE ORIGINALE DE LA PORTE DE CÔTÉ DE L'OFFICE, VERS 1977
UN MODÈLE IDENTIQUE EST PRÉSENT SUR LA MAISON DU GÉRANT DE L'ÎLE BONAVENTURE
FONDS PIERRE RASTOUL. MUSÉE DE LA GASPÉSIE

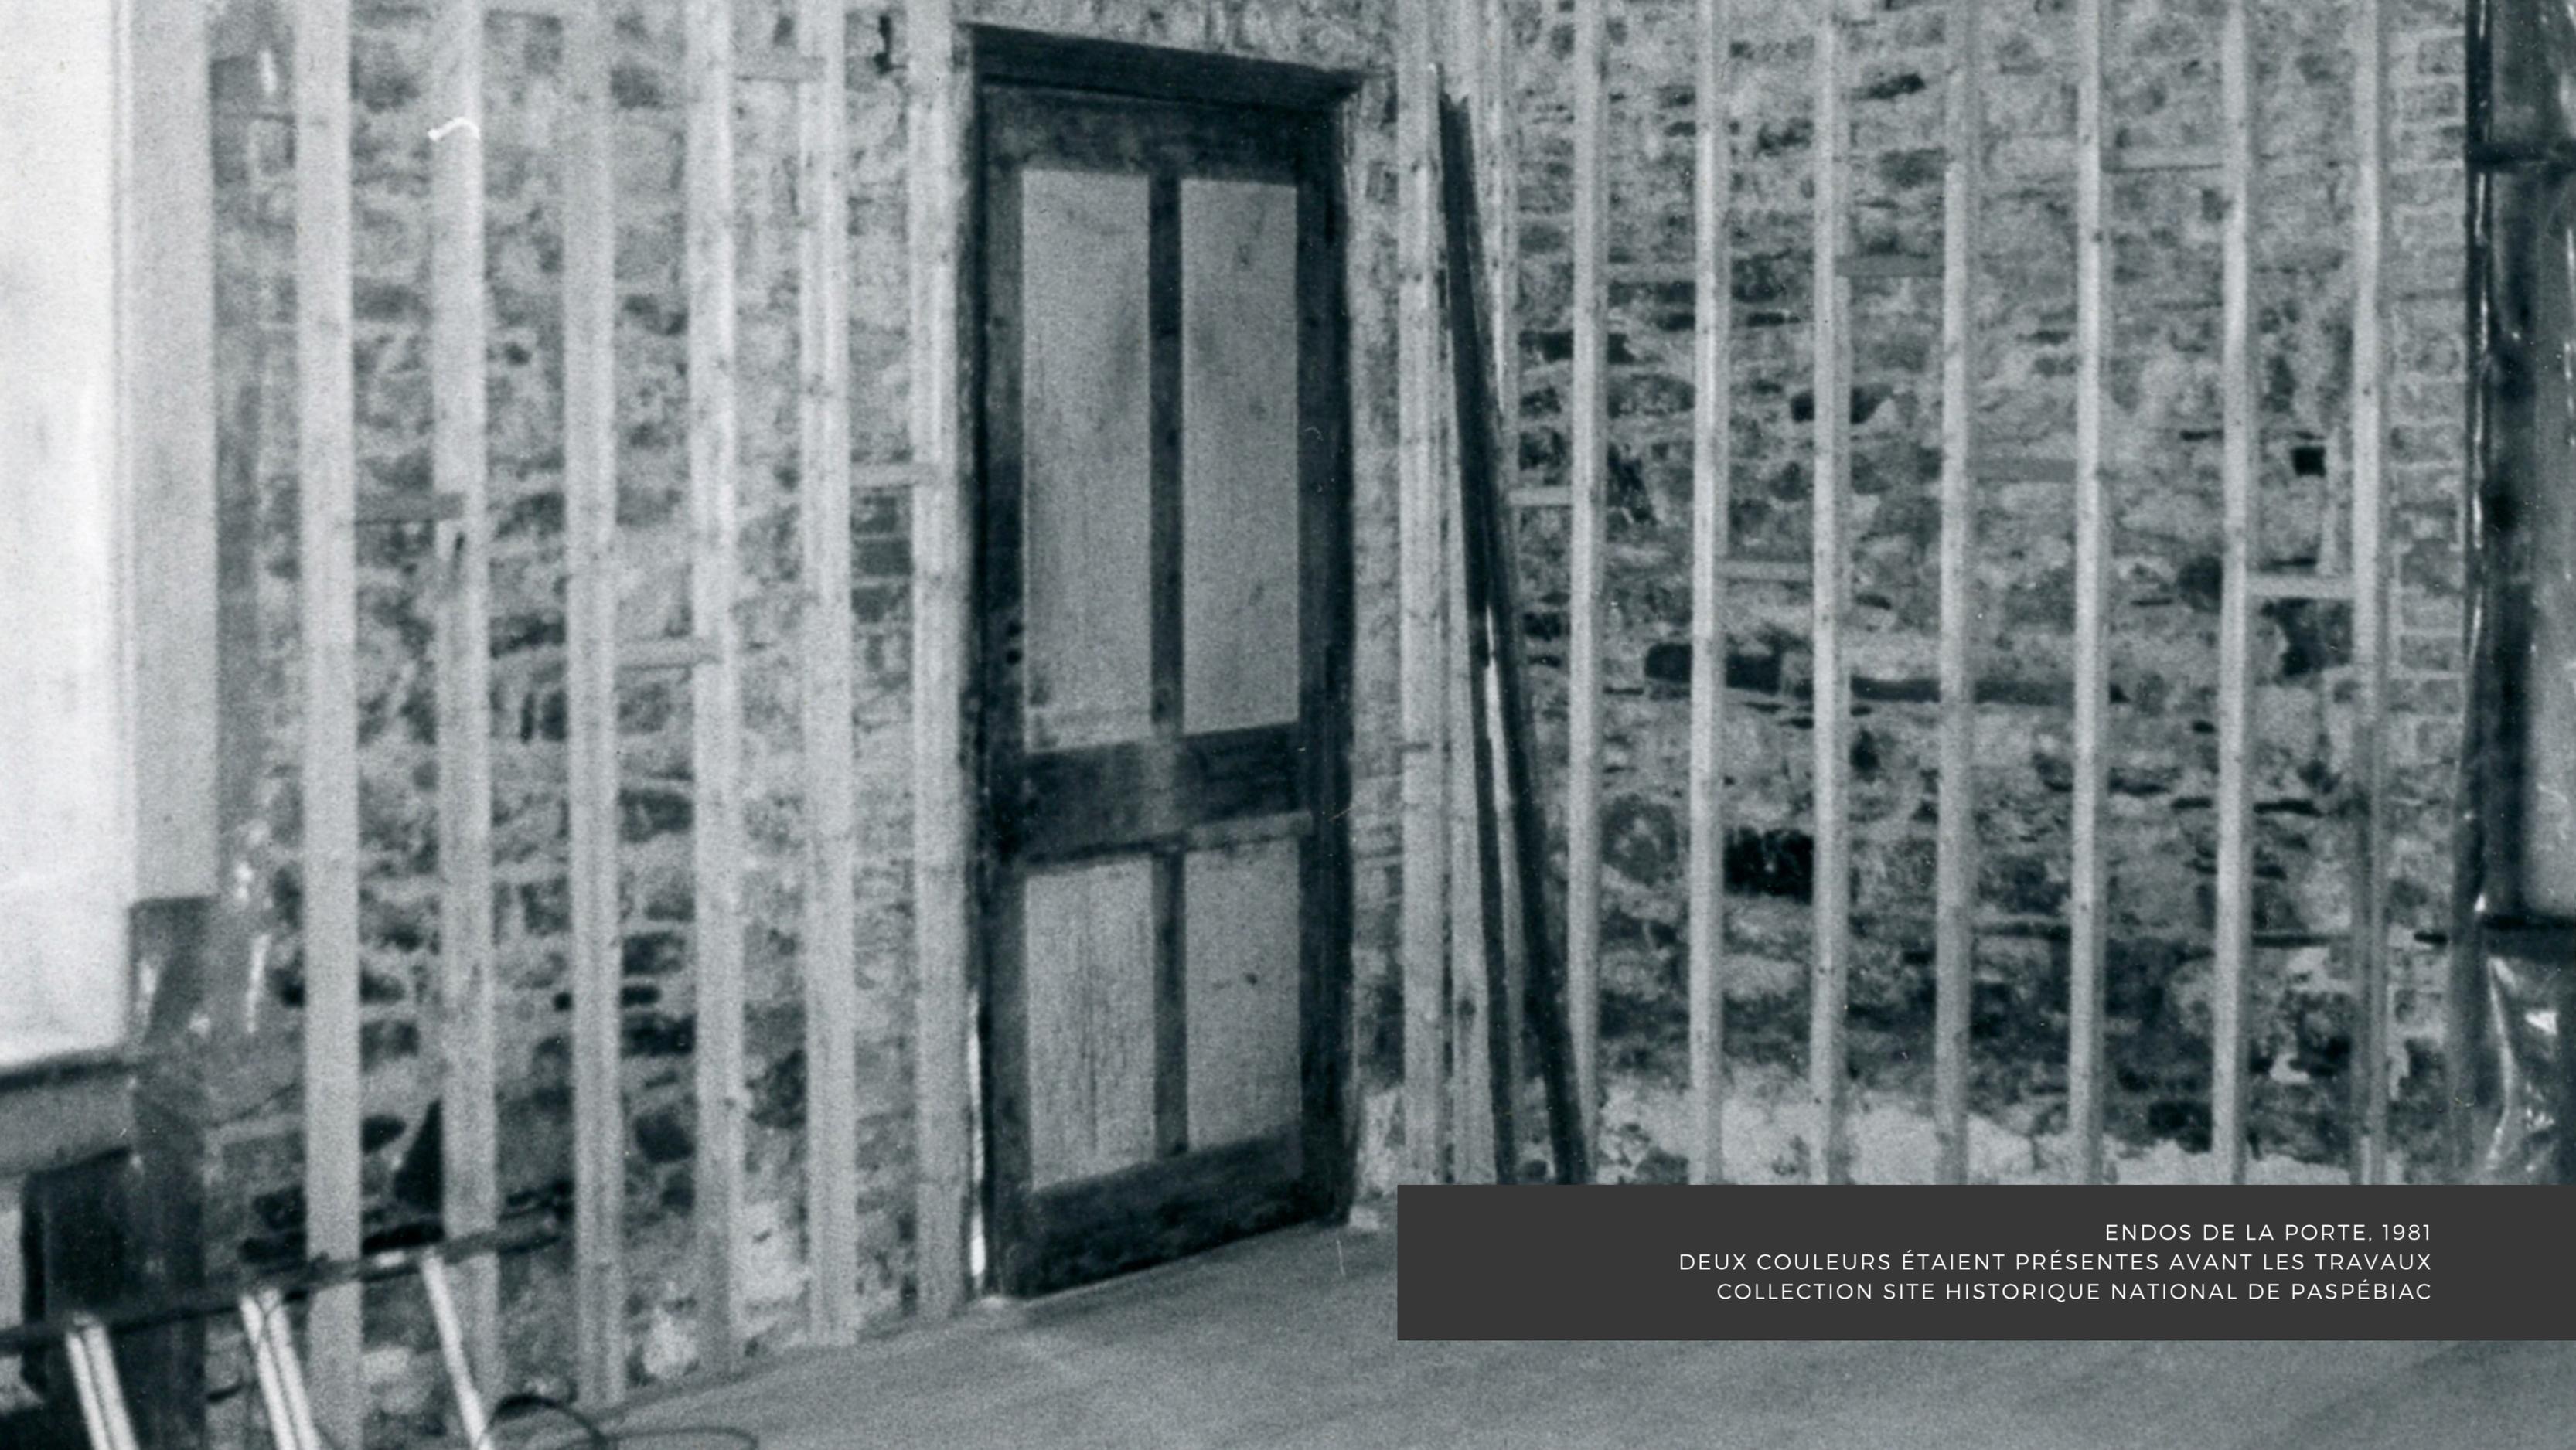
ENDOS DE LA PORTE, 1981
DEUX COULEURS ÉTAIENT PRÉSENTES AVANT LES TRAVAUX
COLLECTION SITE HISTORIQUE NATIONAL DE PASPÉBIAC

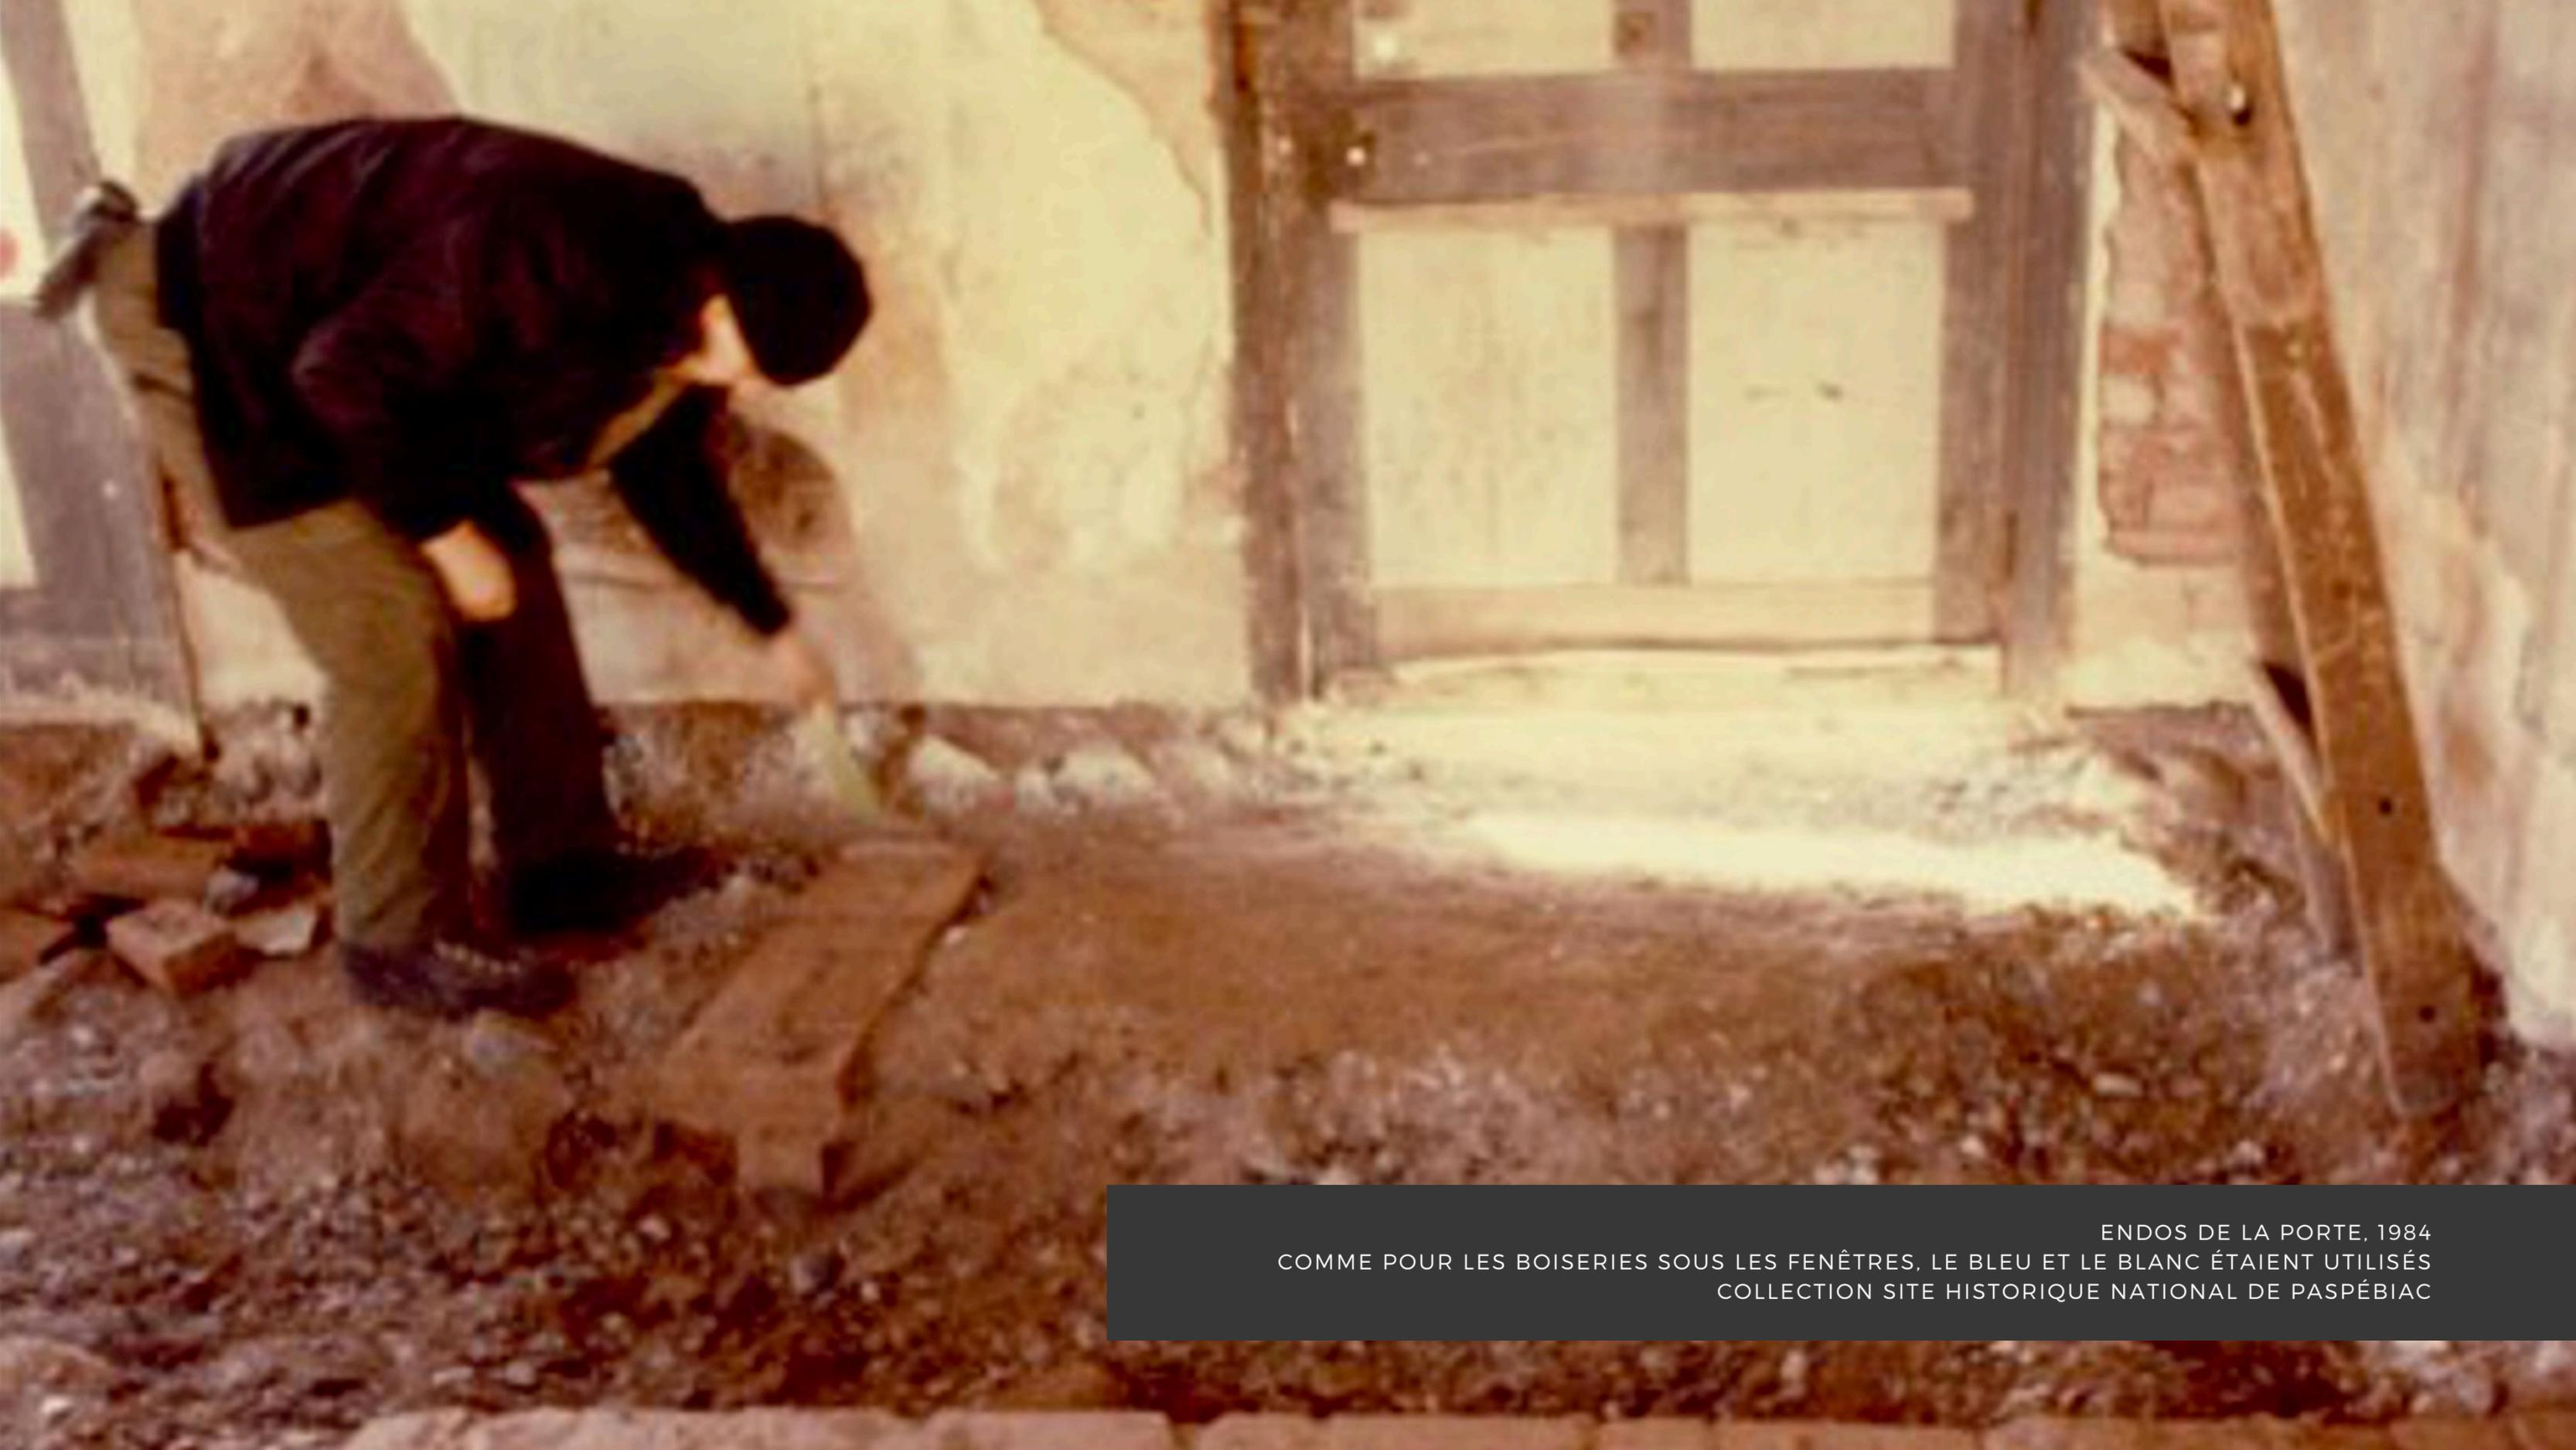
ENDOS DE LA PORTE, 1984
COMME POUR LES BOISERIES SOUS LES FENÊTRES, LE BLEU ET LE BLANC ÉTAIENT UTILISÉS
COLLECTION SITE HISTORIQUE NATIONAL DE PASPÉBIAC

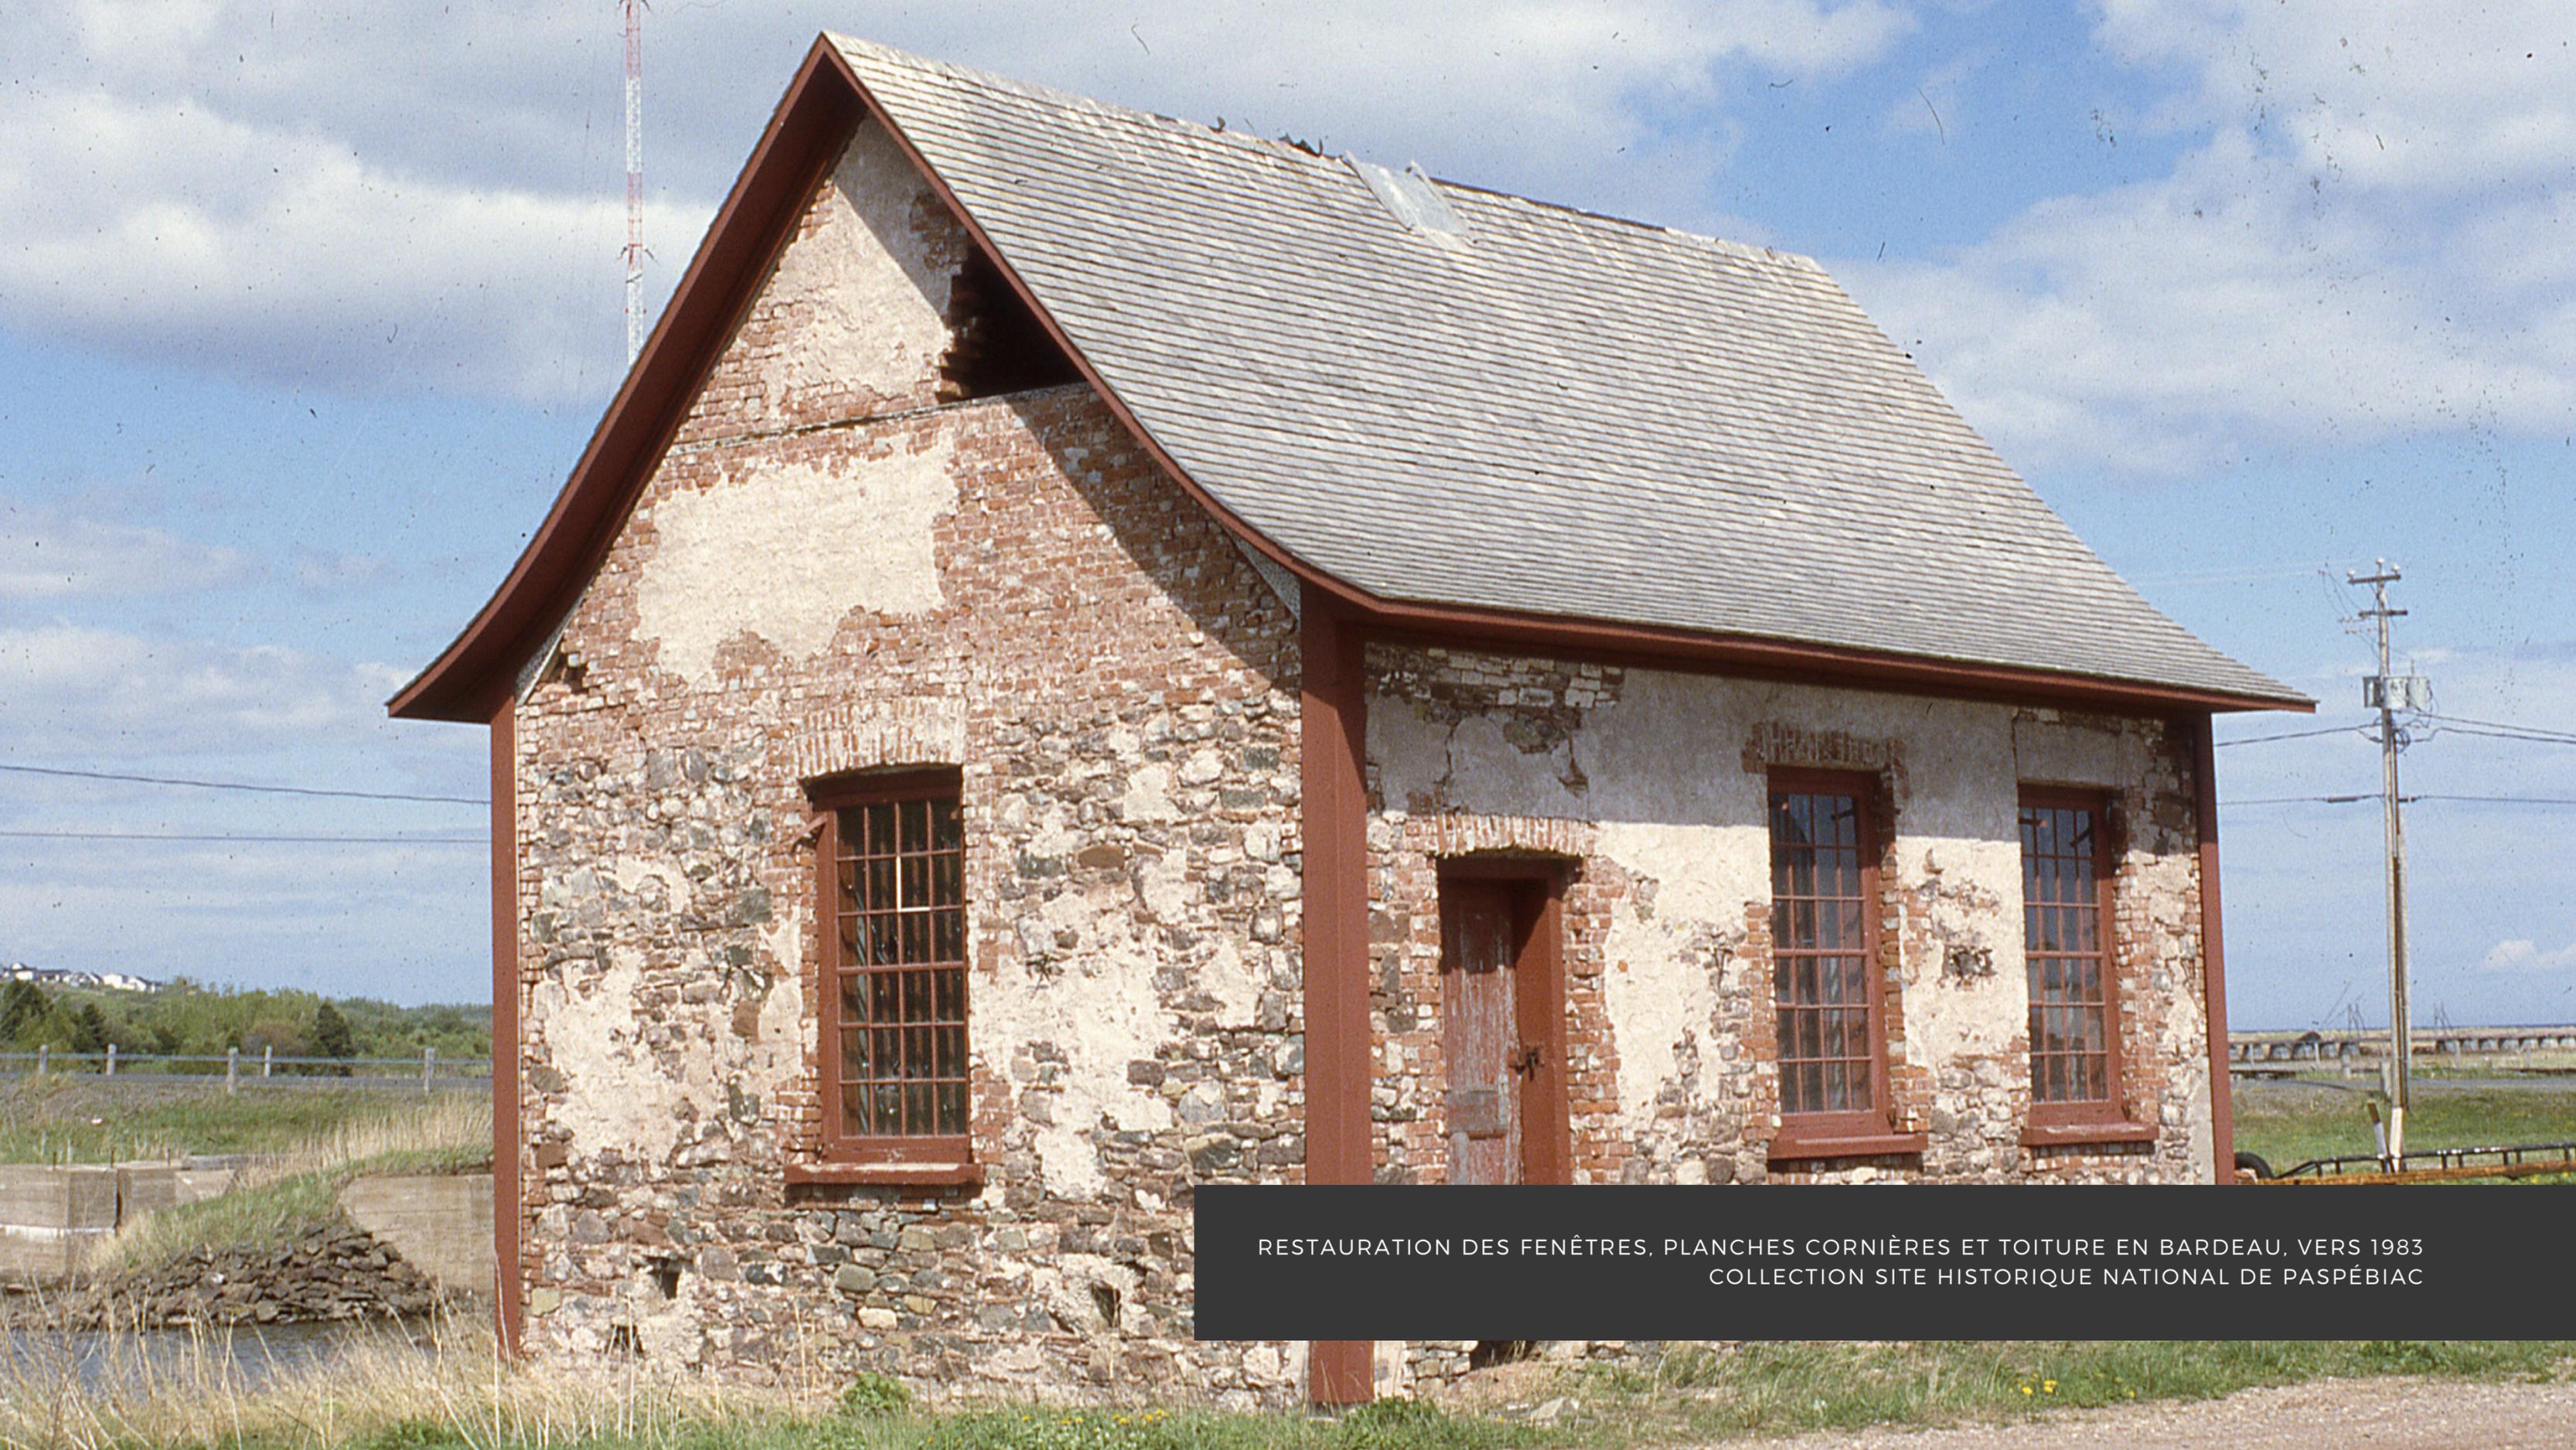
RESTAURATION DES FENÊTRES, PLANCHES CORNIÈRES ET TOITURE EN BARDEAU, VERS 1983
COLLECTION SITE HISTORIQUE NATIONAL DE PASPÉBIAC

Travaux de restauration (Jean-Luc Heyvang, architecte): enlèvement du crépi d'origine; toiture en bardeau de cèdre; fondation en béton; reconstitution des portes, fenêtres et planches cornières.

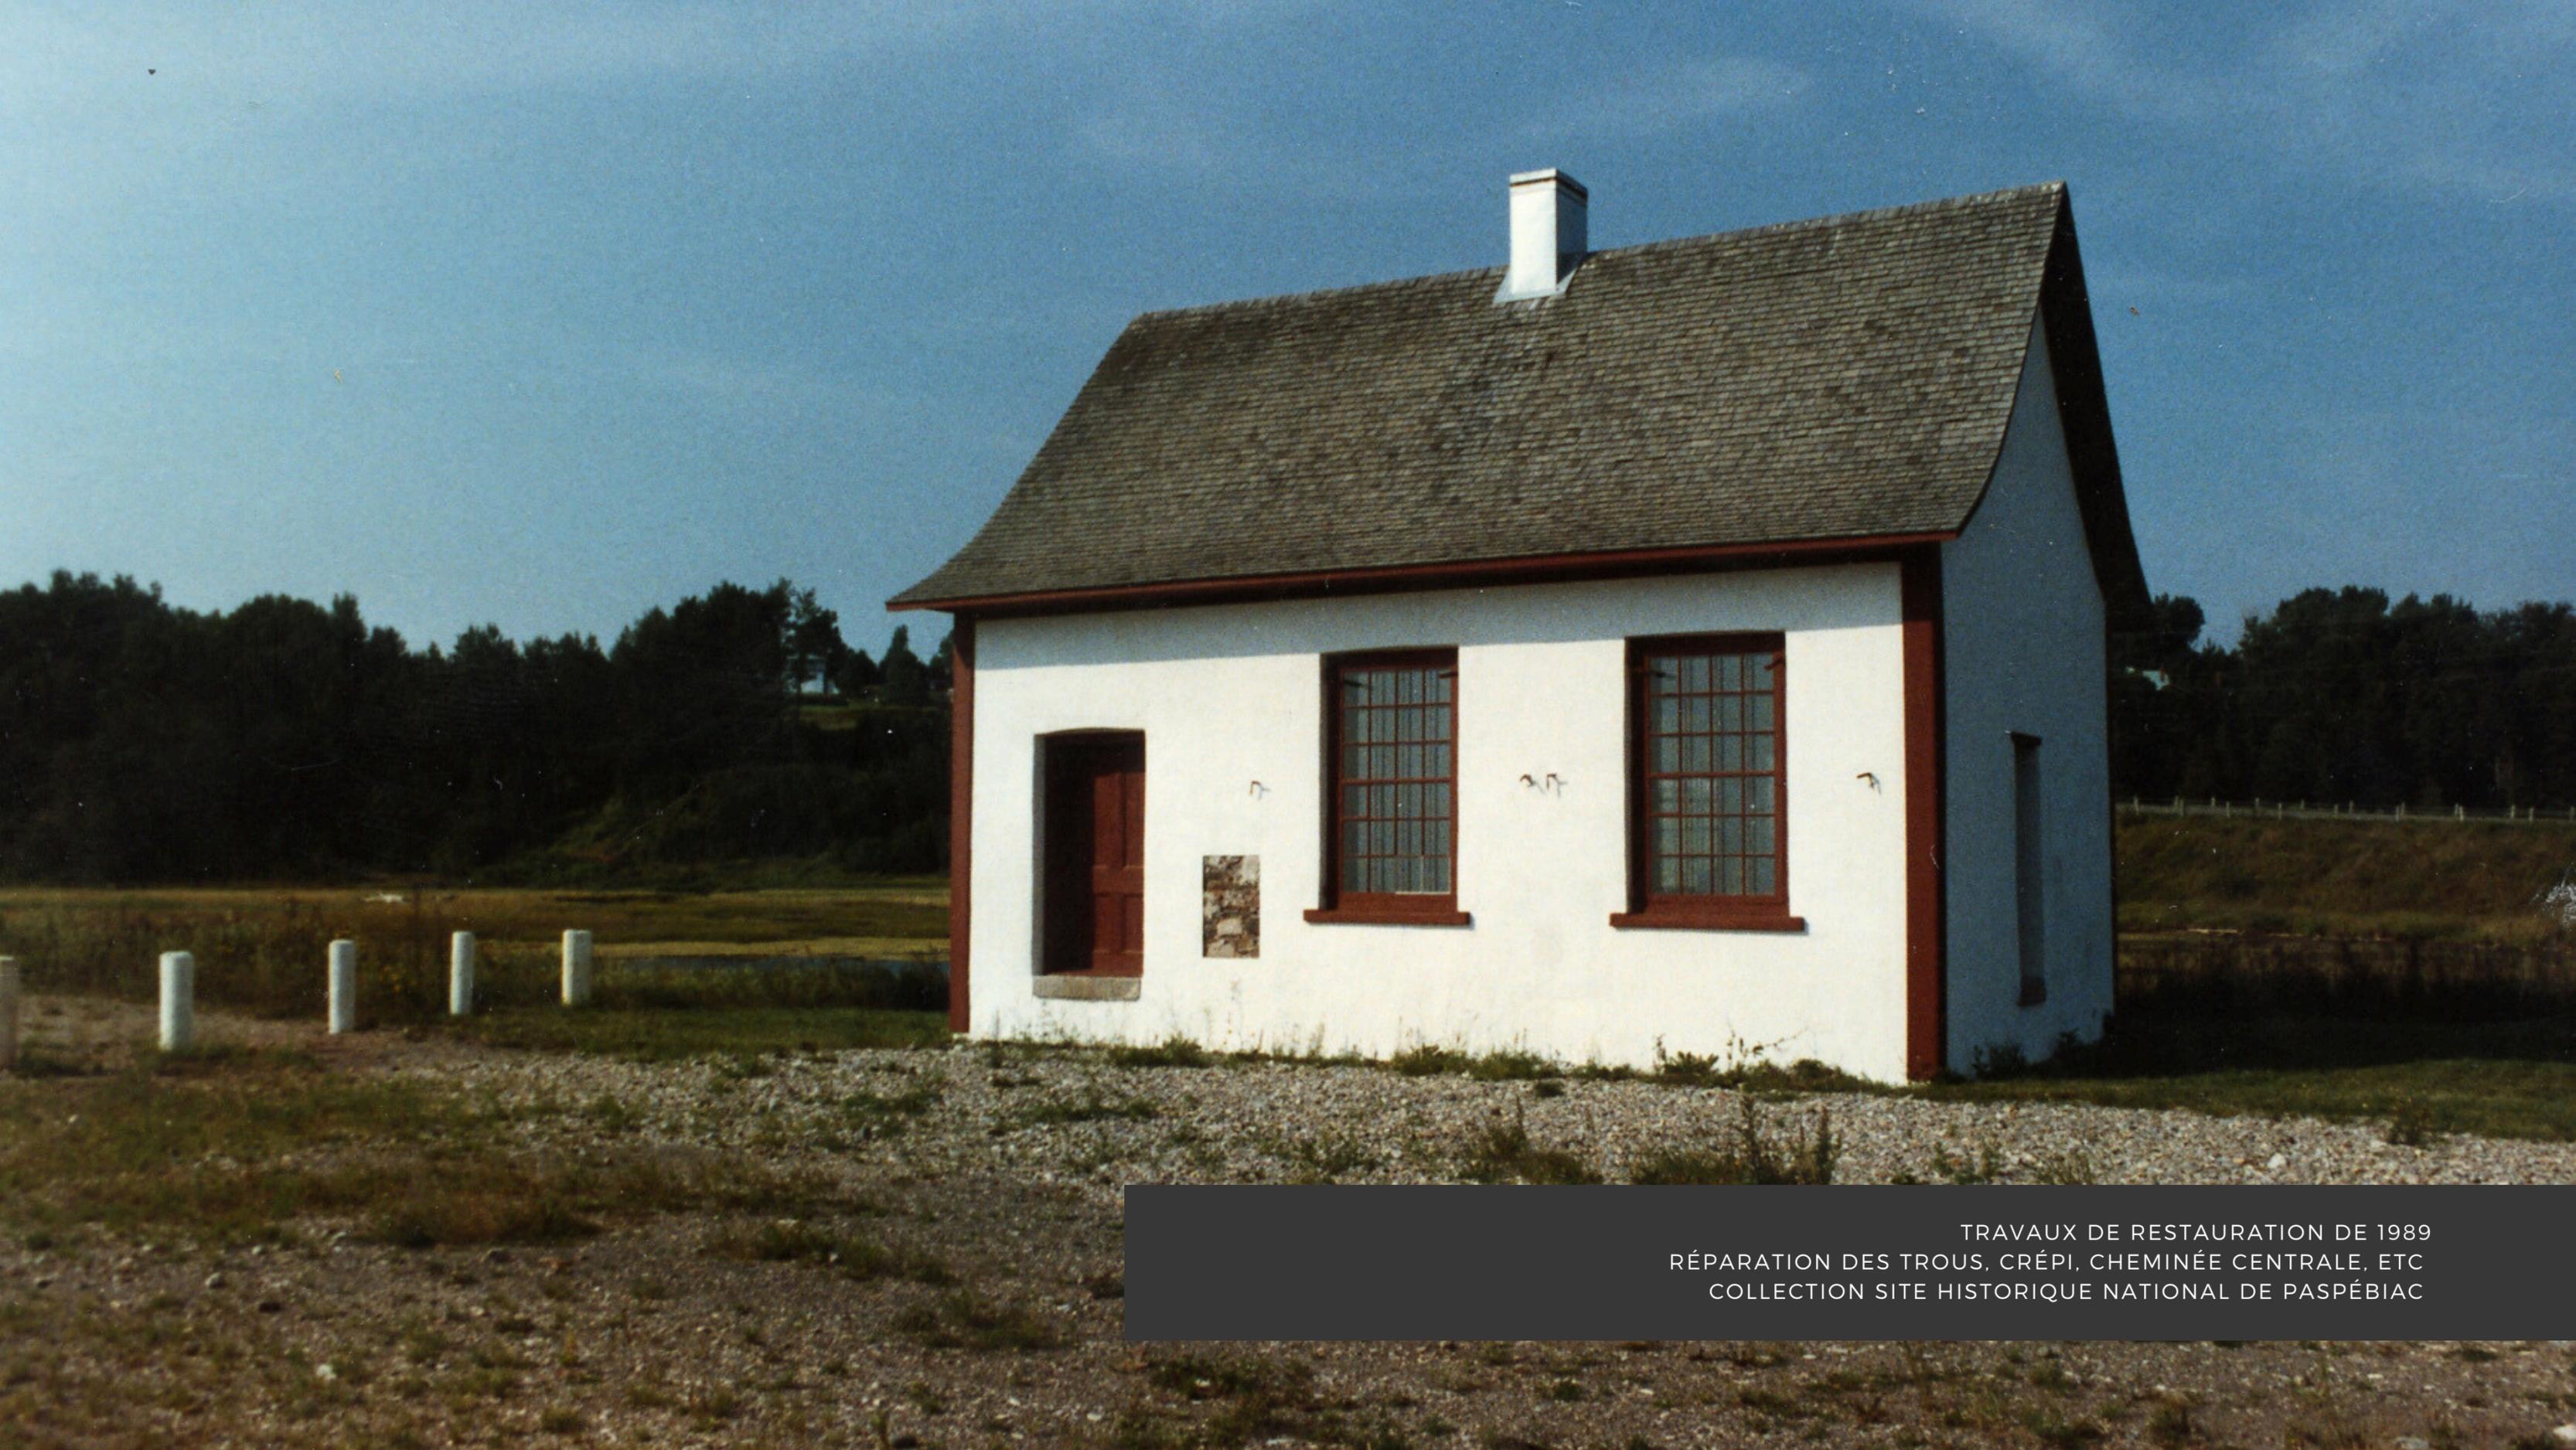
TRAVAUX DE RESTAURATION DE 1989
RÉPARATION DES TROUS, CRÉPI, CHEMINÉE CENTRALE, ETC
COLLECTION SITE HISTORIQUE NATIONAL DE PASPÉBIAC

Travaux de restauration GID Design (Émile Gilbert, architecte): réparation des trous, crépi, cheminée centrale en acier galvanisé, etc.

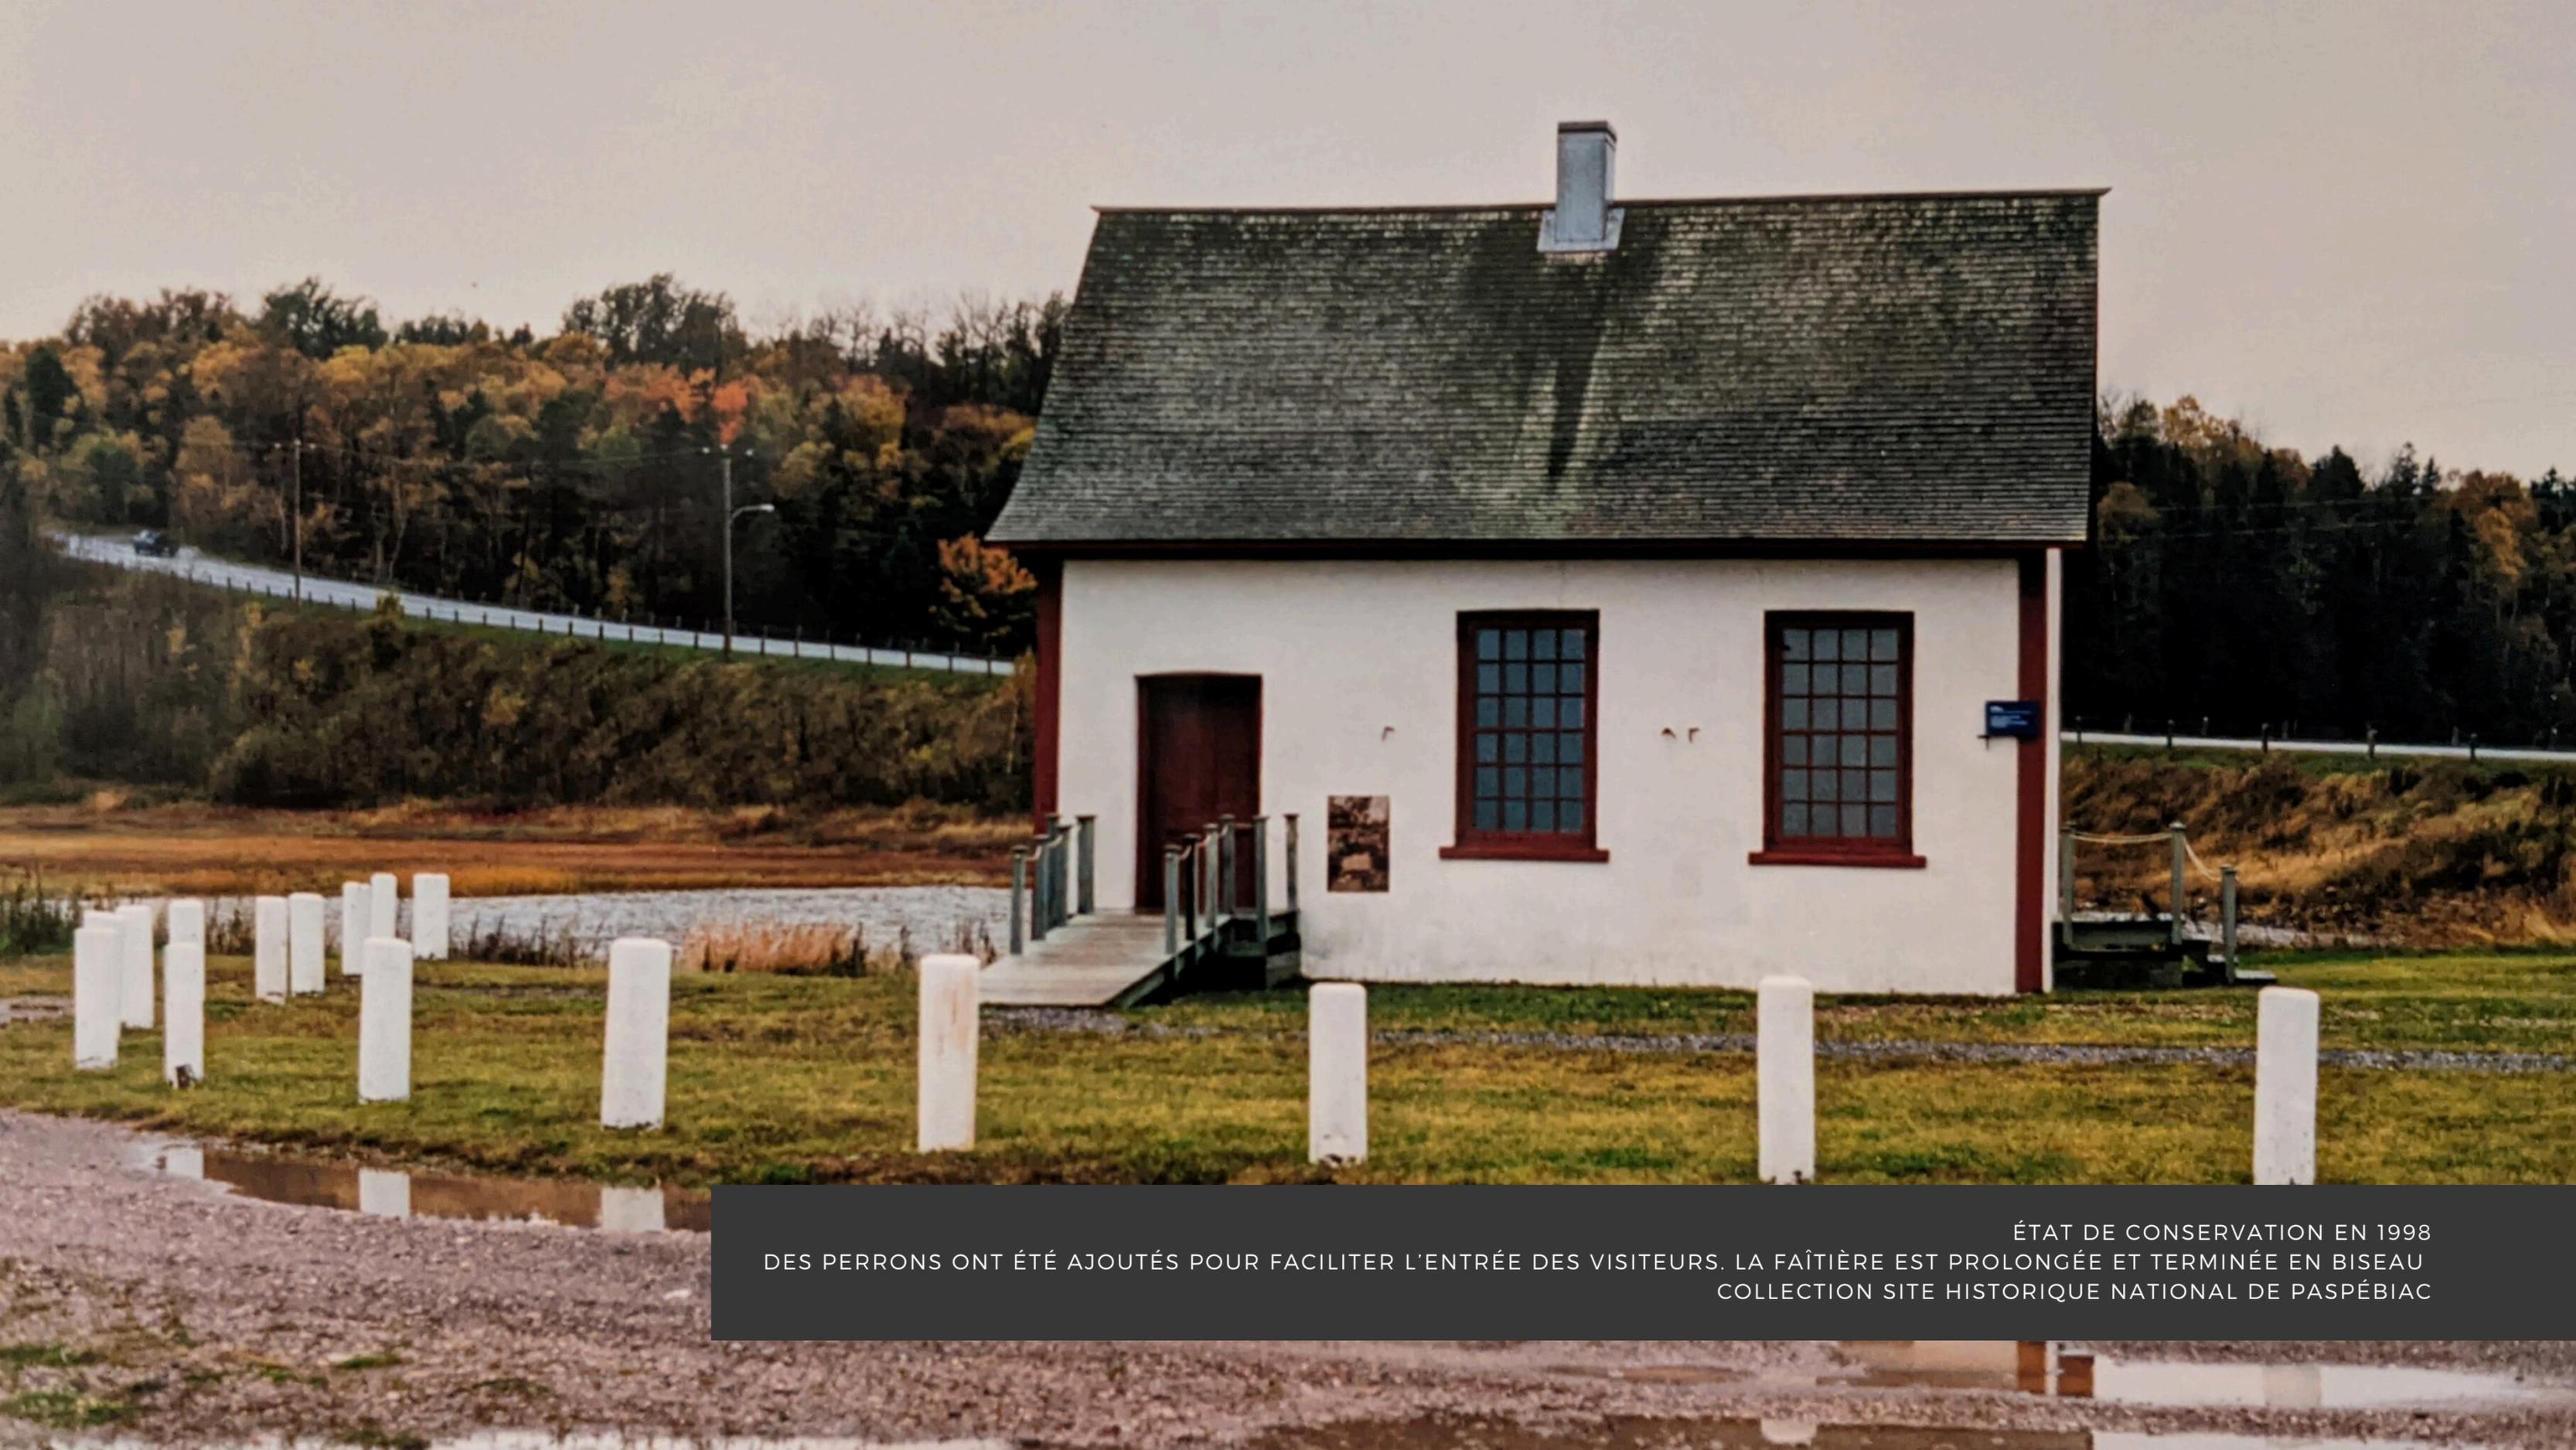
ÉTAT DE CONSERVATION EN 1998
DES PERRONS ONT ÉTÉ AJOUTÉS POUR FACILITER L'ENTRÉE DES VISITEURS. LA FAÏTIÈRE EST PROLONGÉE ET TERMINÉE EN BISEAU
COLLECTION SITE HISTORIQUE NATIONAL DE PASPÉBIAC

La faîtière est prolongée et terminée en biseau.
