Charpenterie Charles Robin and Co.

SITE HISTORIQUE NATIONAL DE PASPÉBIAC
Par Jeannot Bourdages, conservateur

HISTOIRE
ARCHITECTURE
ICONOGRAPHIE

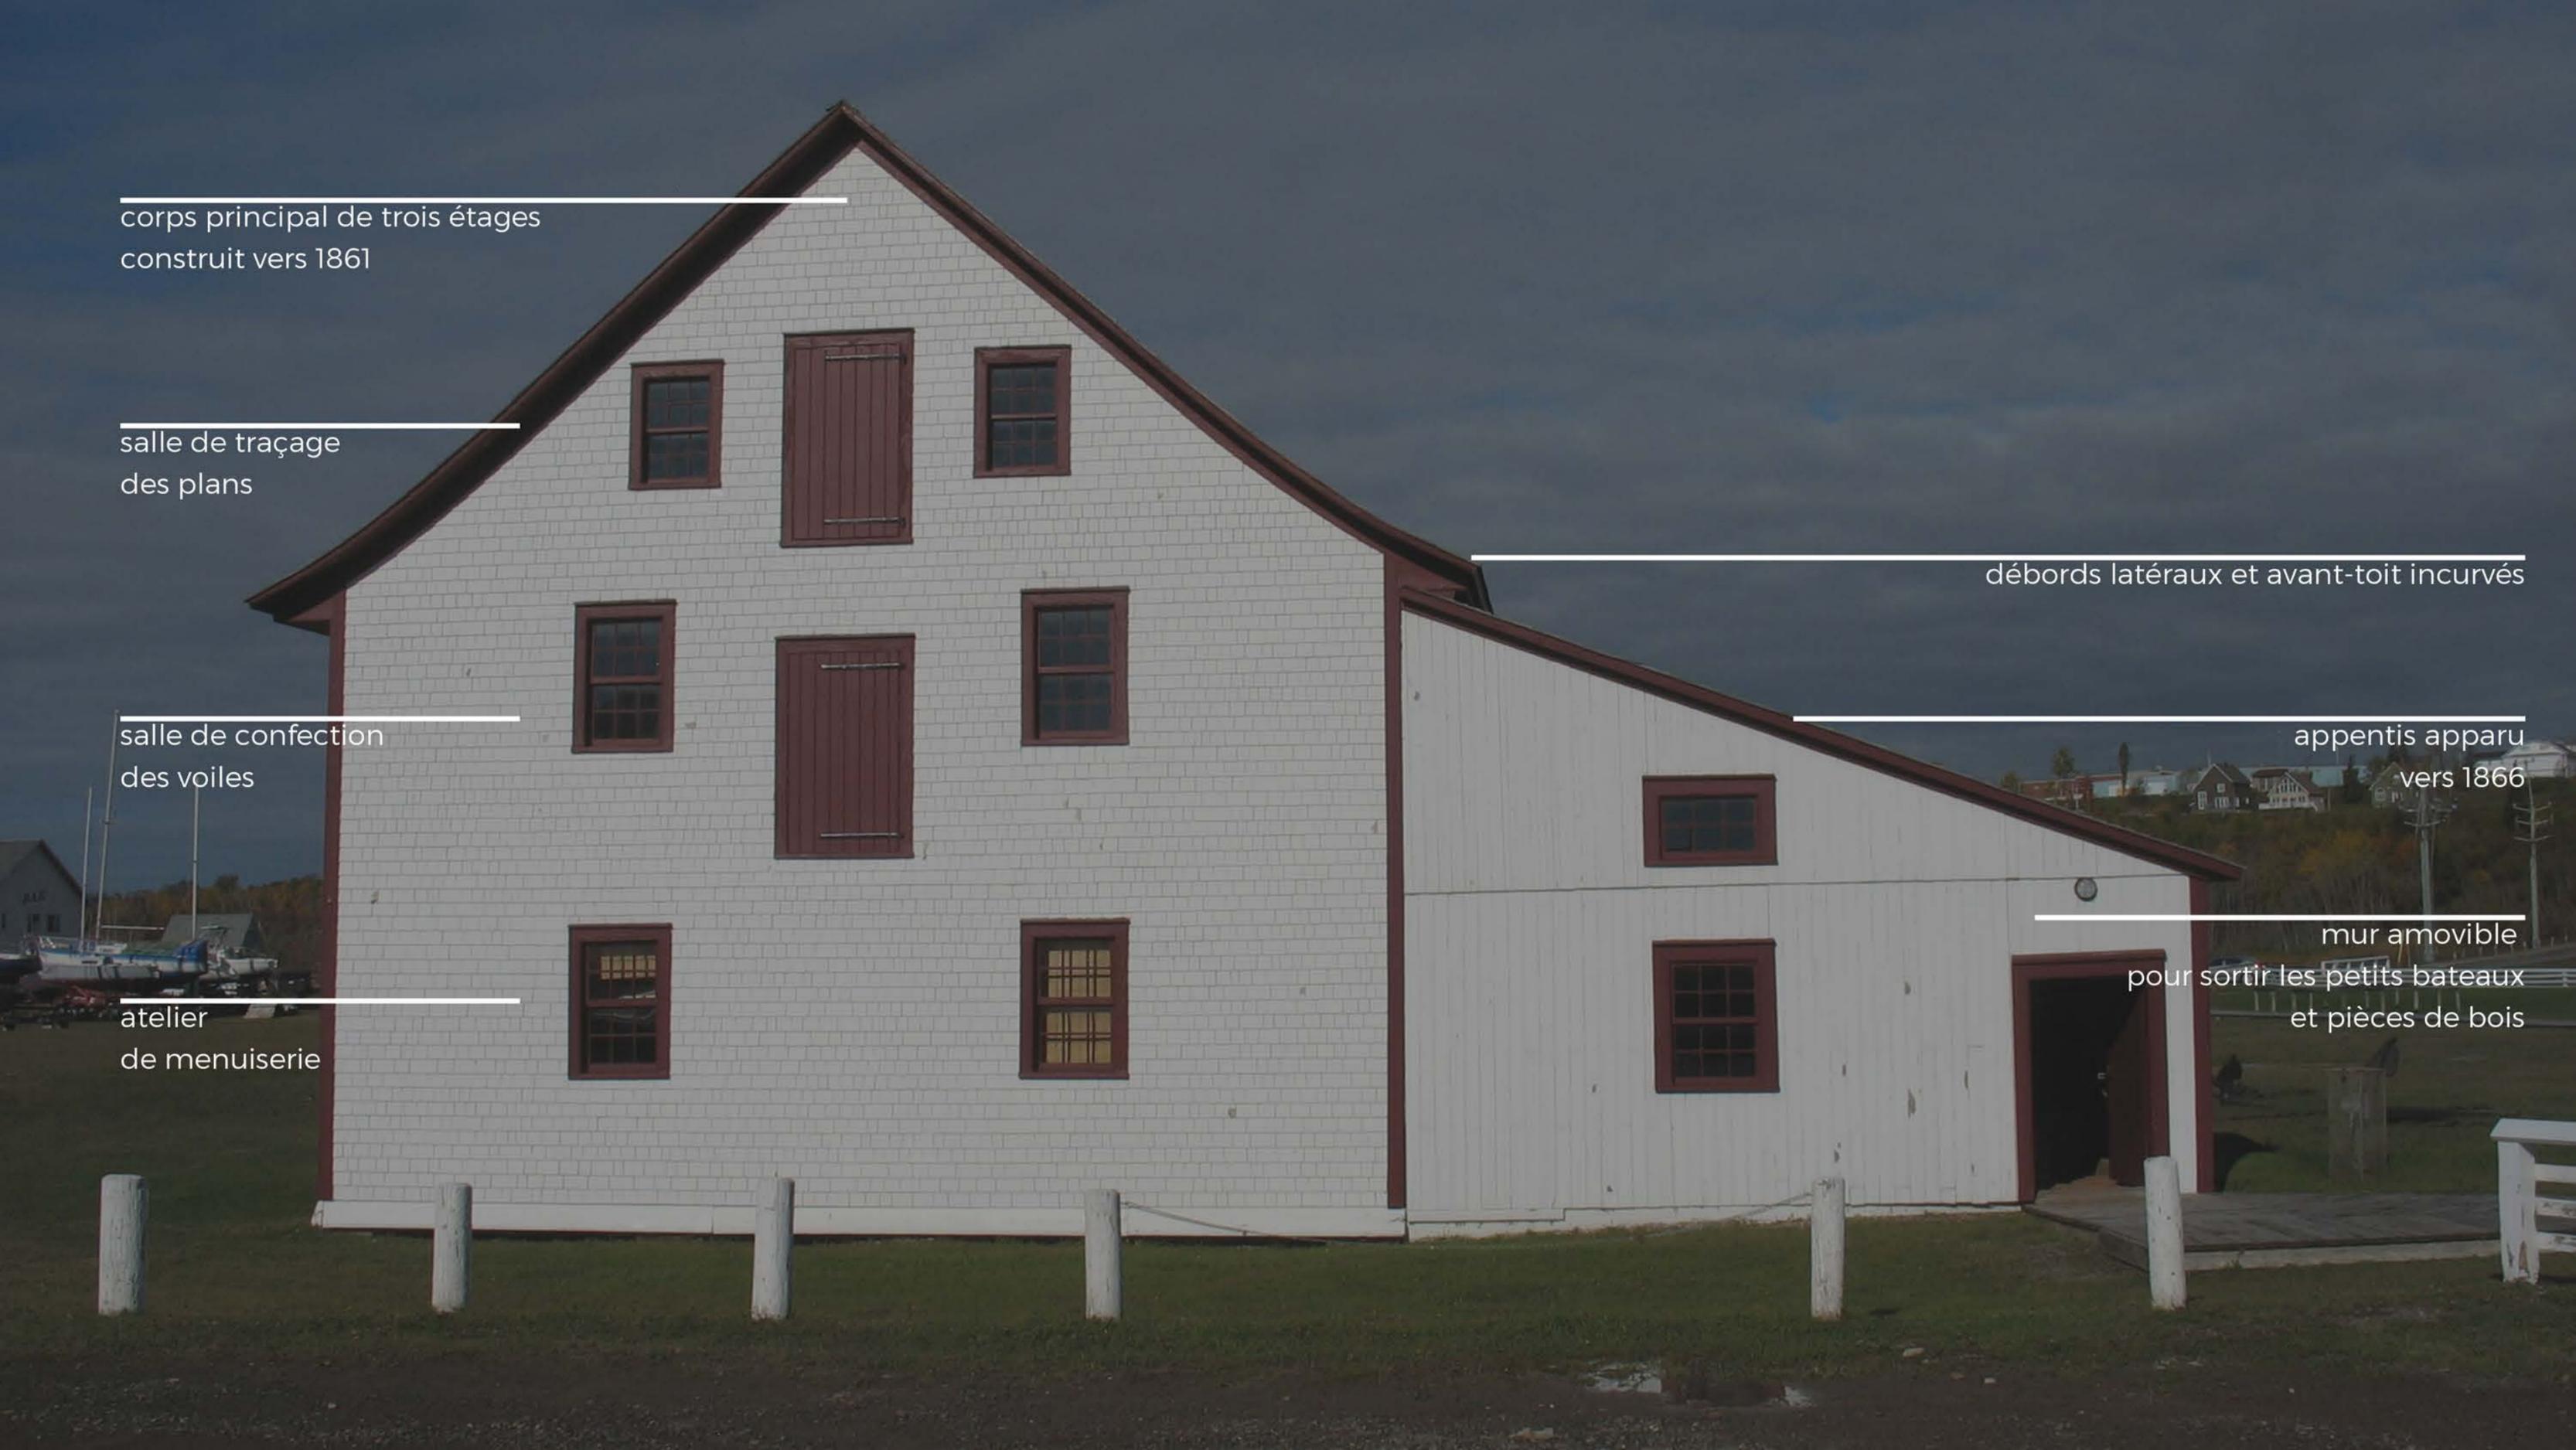
corps principal de trois étages
construit vers 1861

salle de traçage
des plans

salle de confection
des voiles

atelier
de menuiserie

débords latéraux et avant-toit incurvés

appentis apparu
vers 1866

mur amovible
pour sortir les petits bateaux
et pièces de bois

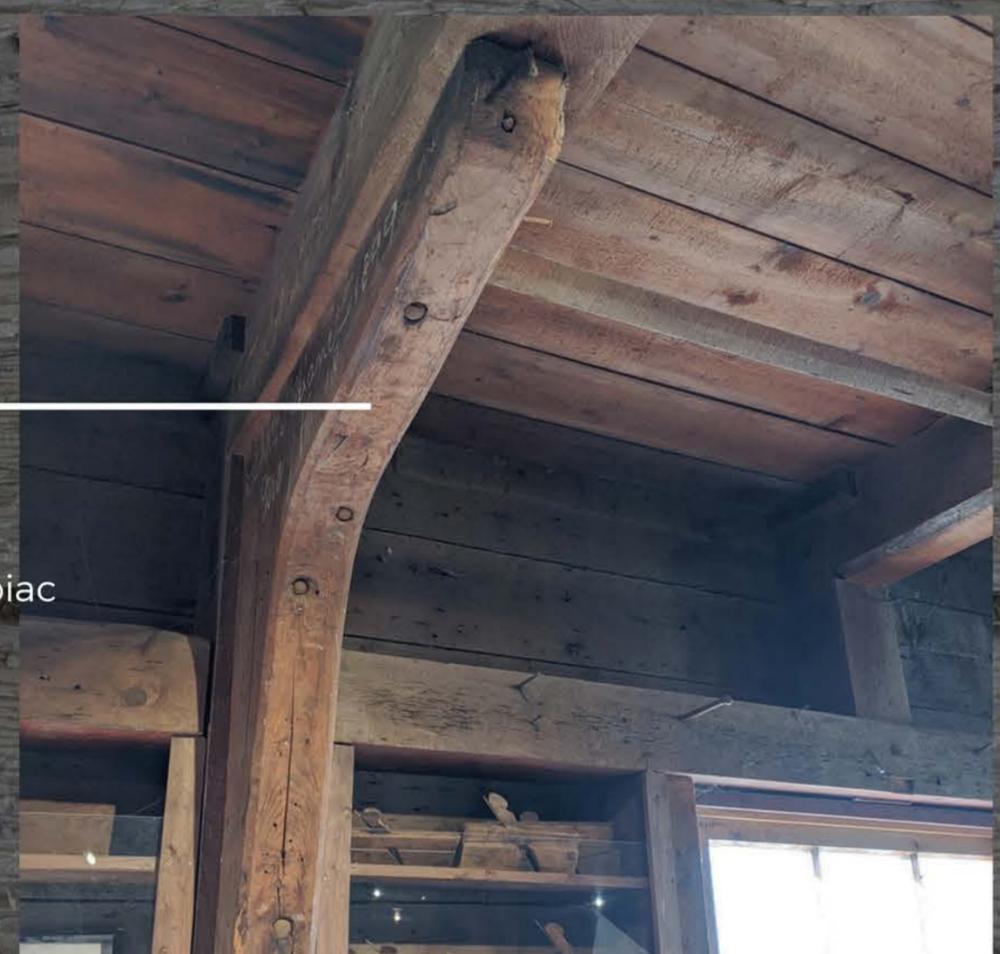
console ou genouillère
taillée dans la racine d'un arbre
également utilisée dans la construction navale
communément appelée "jambe de chien" à Paspébiac

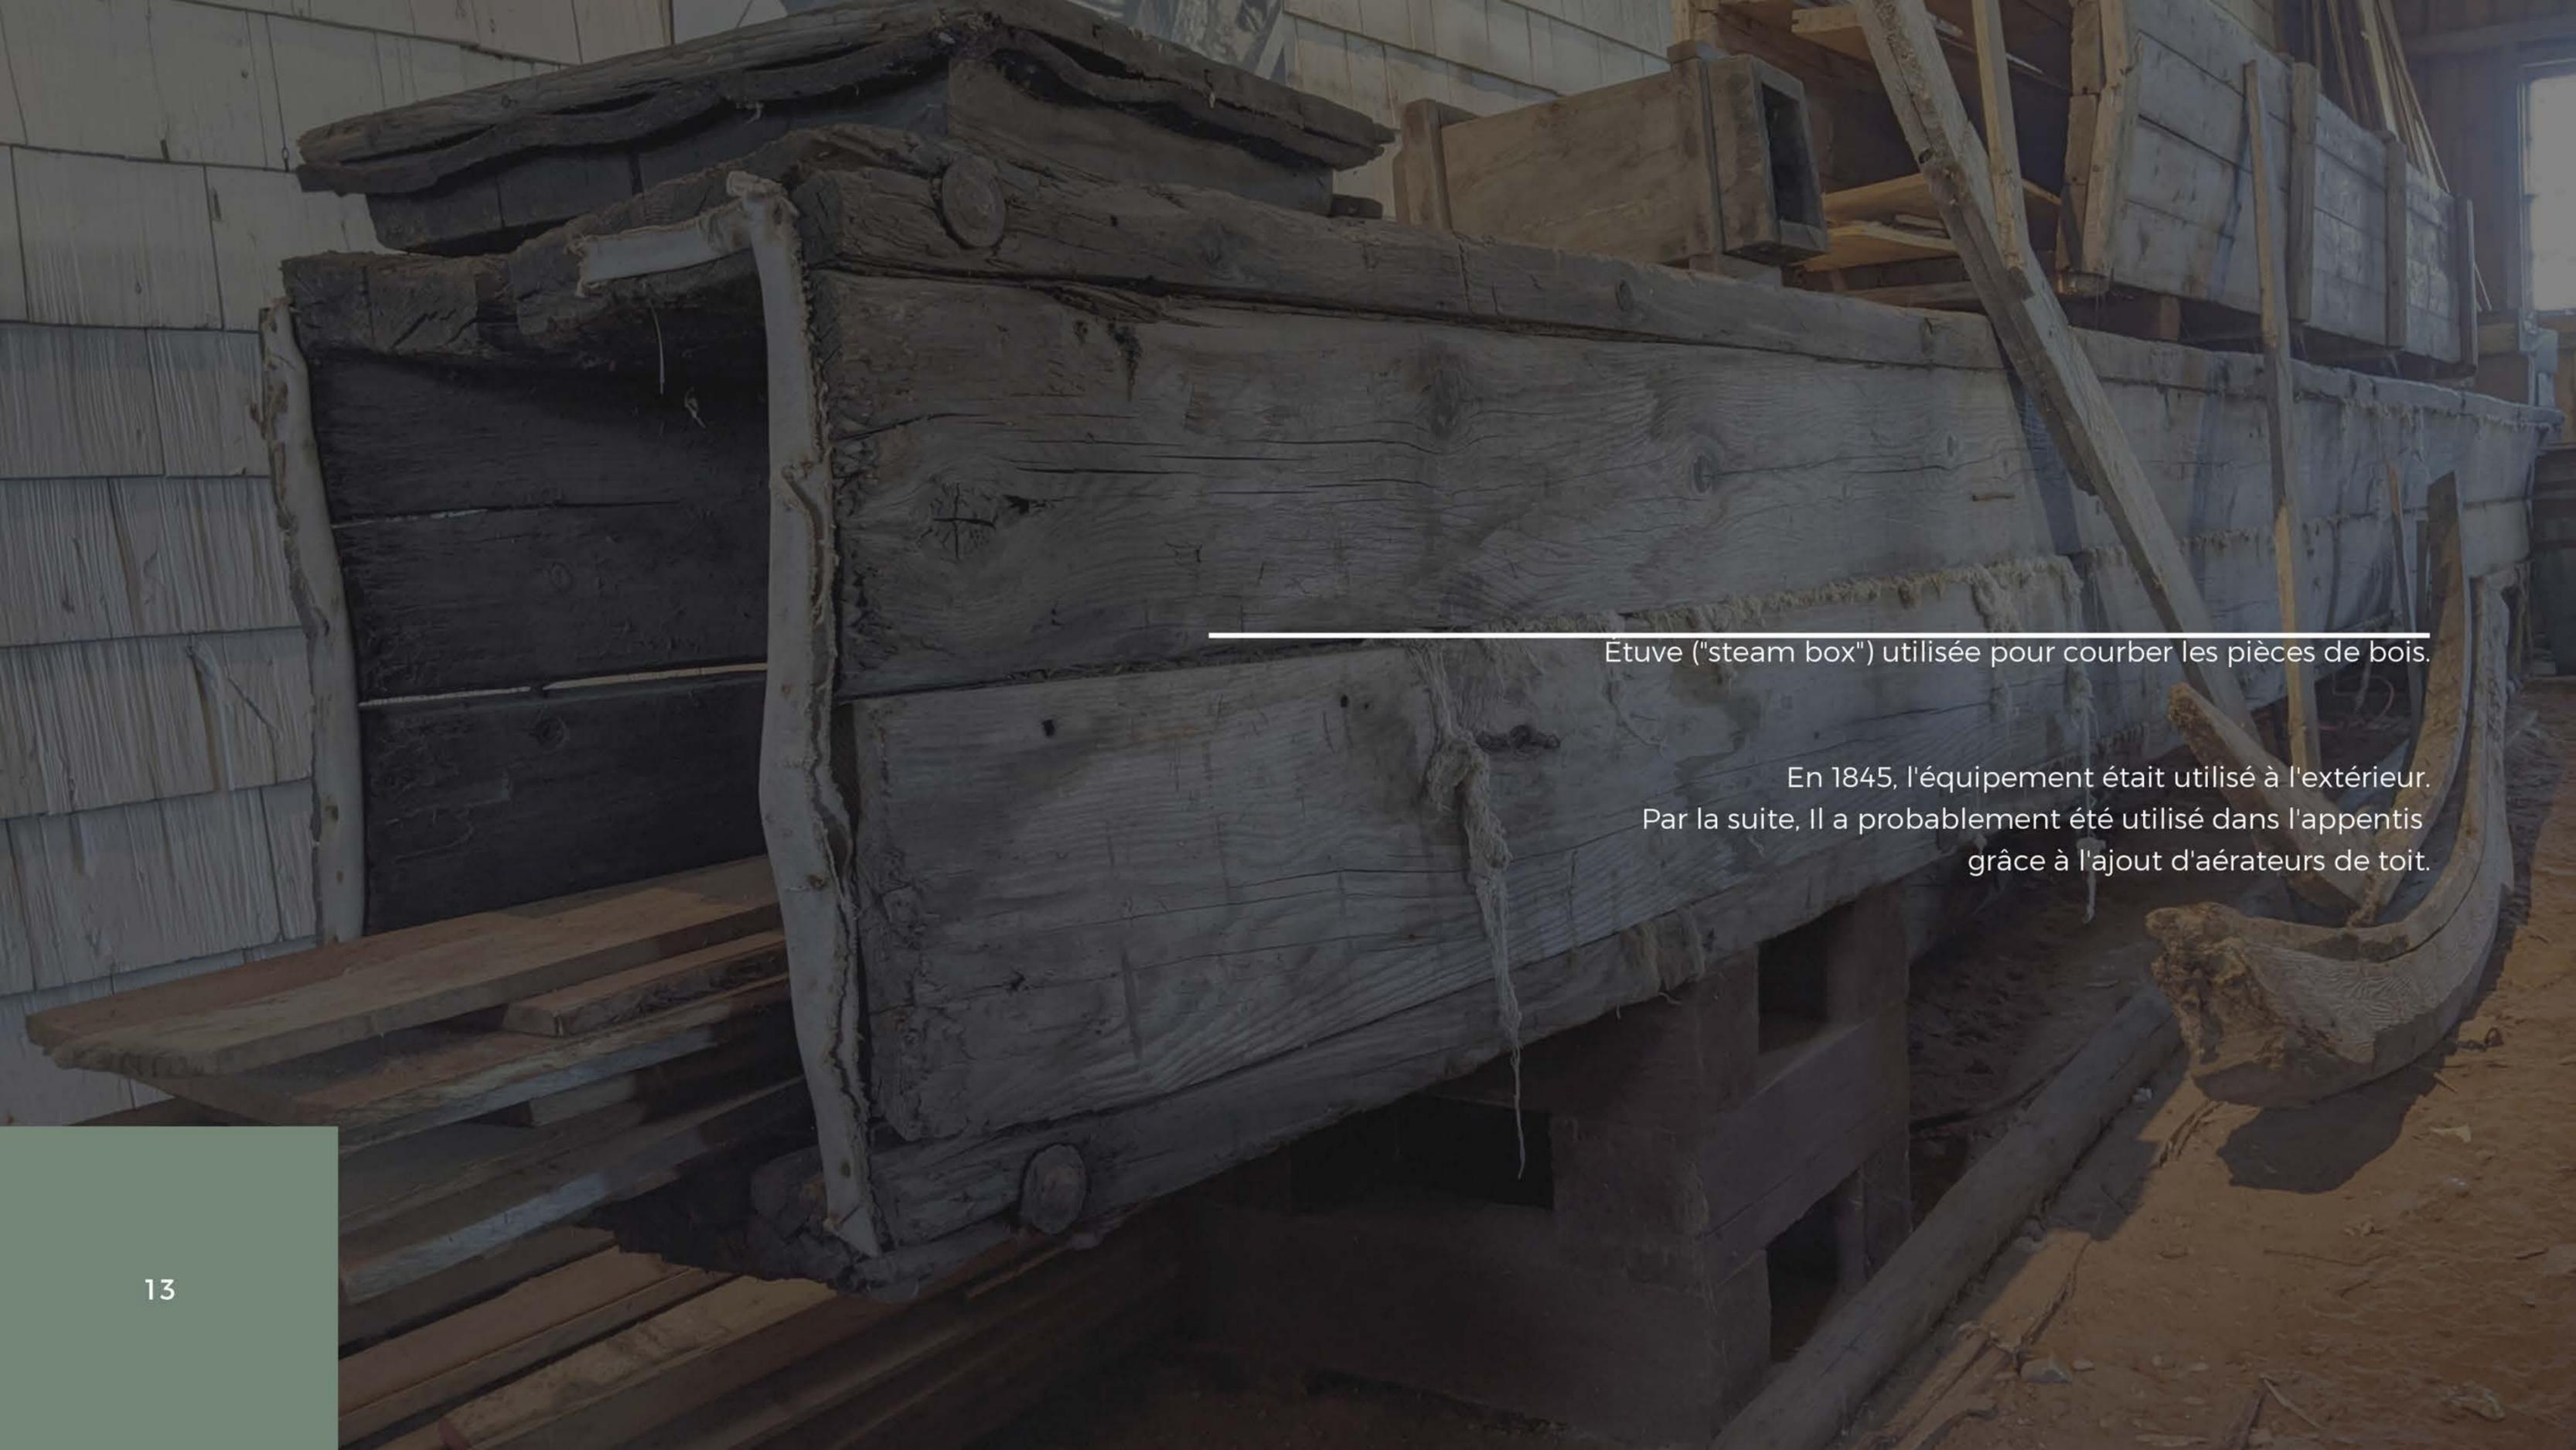
Étuve ("steam box") utilisée pour courber les pièces de bois.

En 1845, l'équipement était utilisé à l'extérieur.
Par la suite, Il a probablement été utilisé dans l'appentis
grâce à l'ajout d'aérateurs de toit.

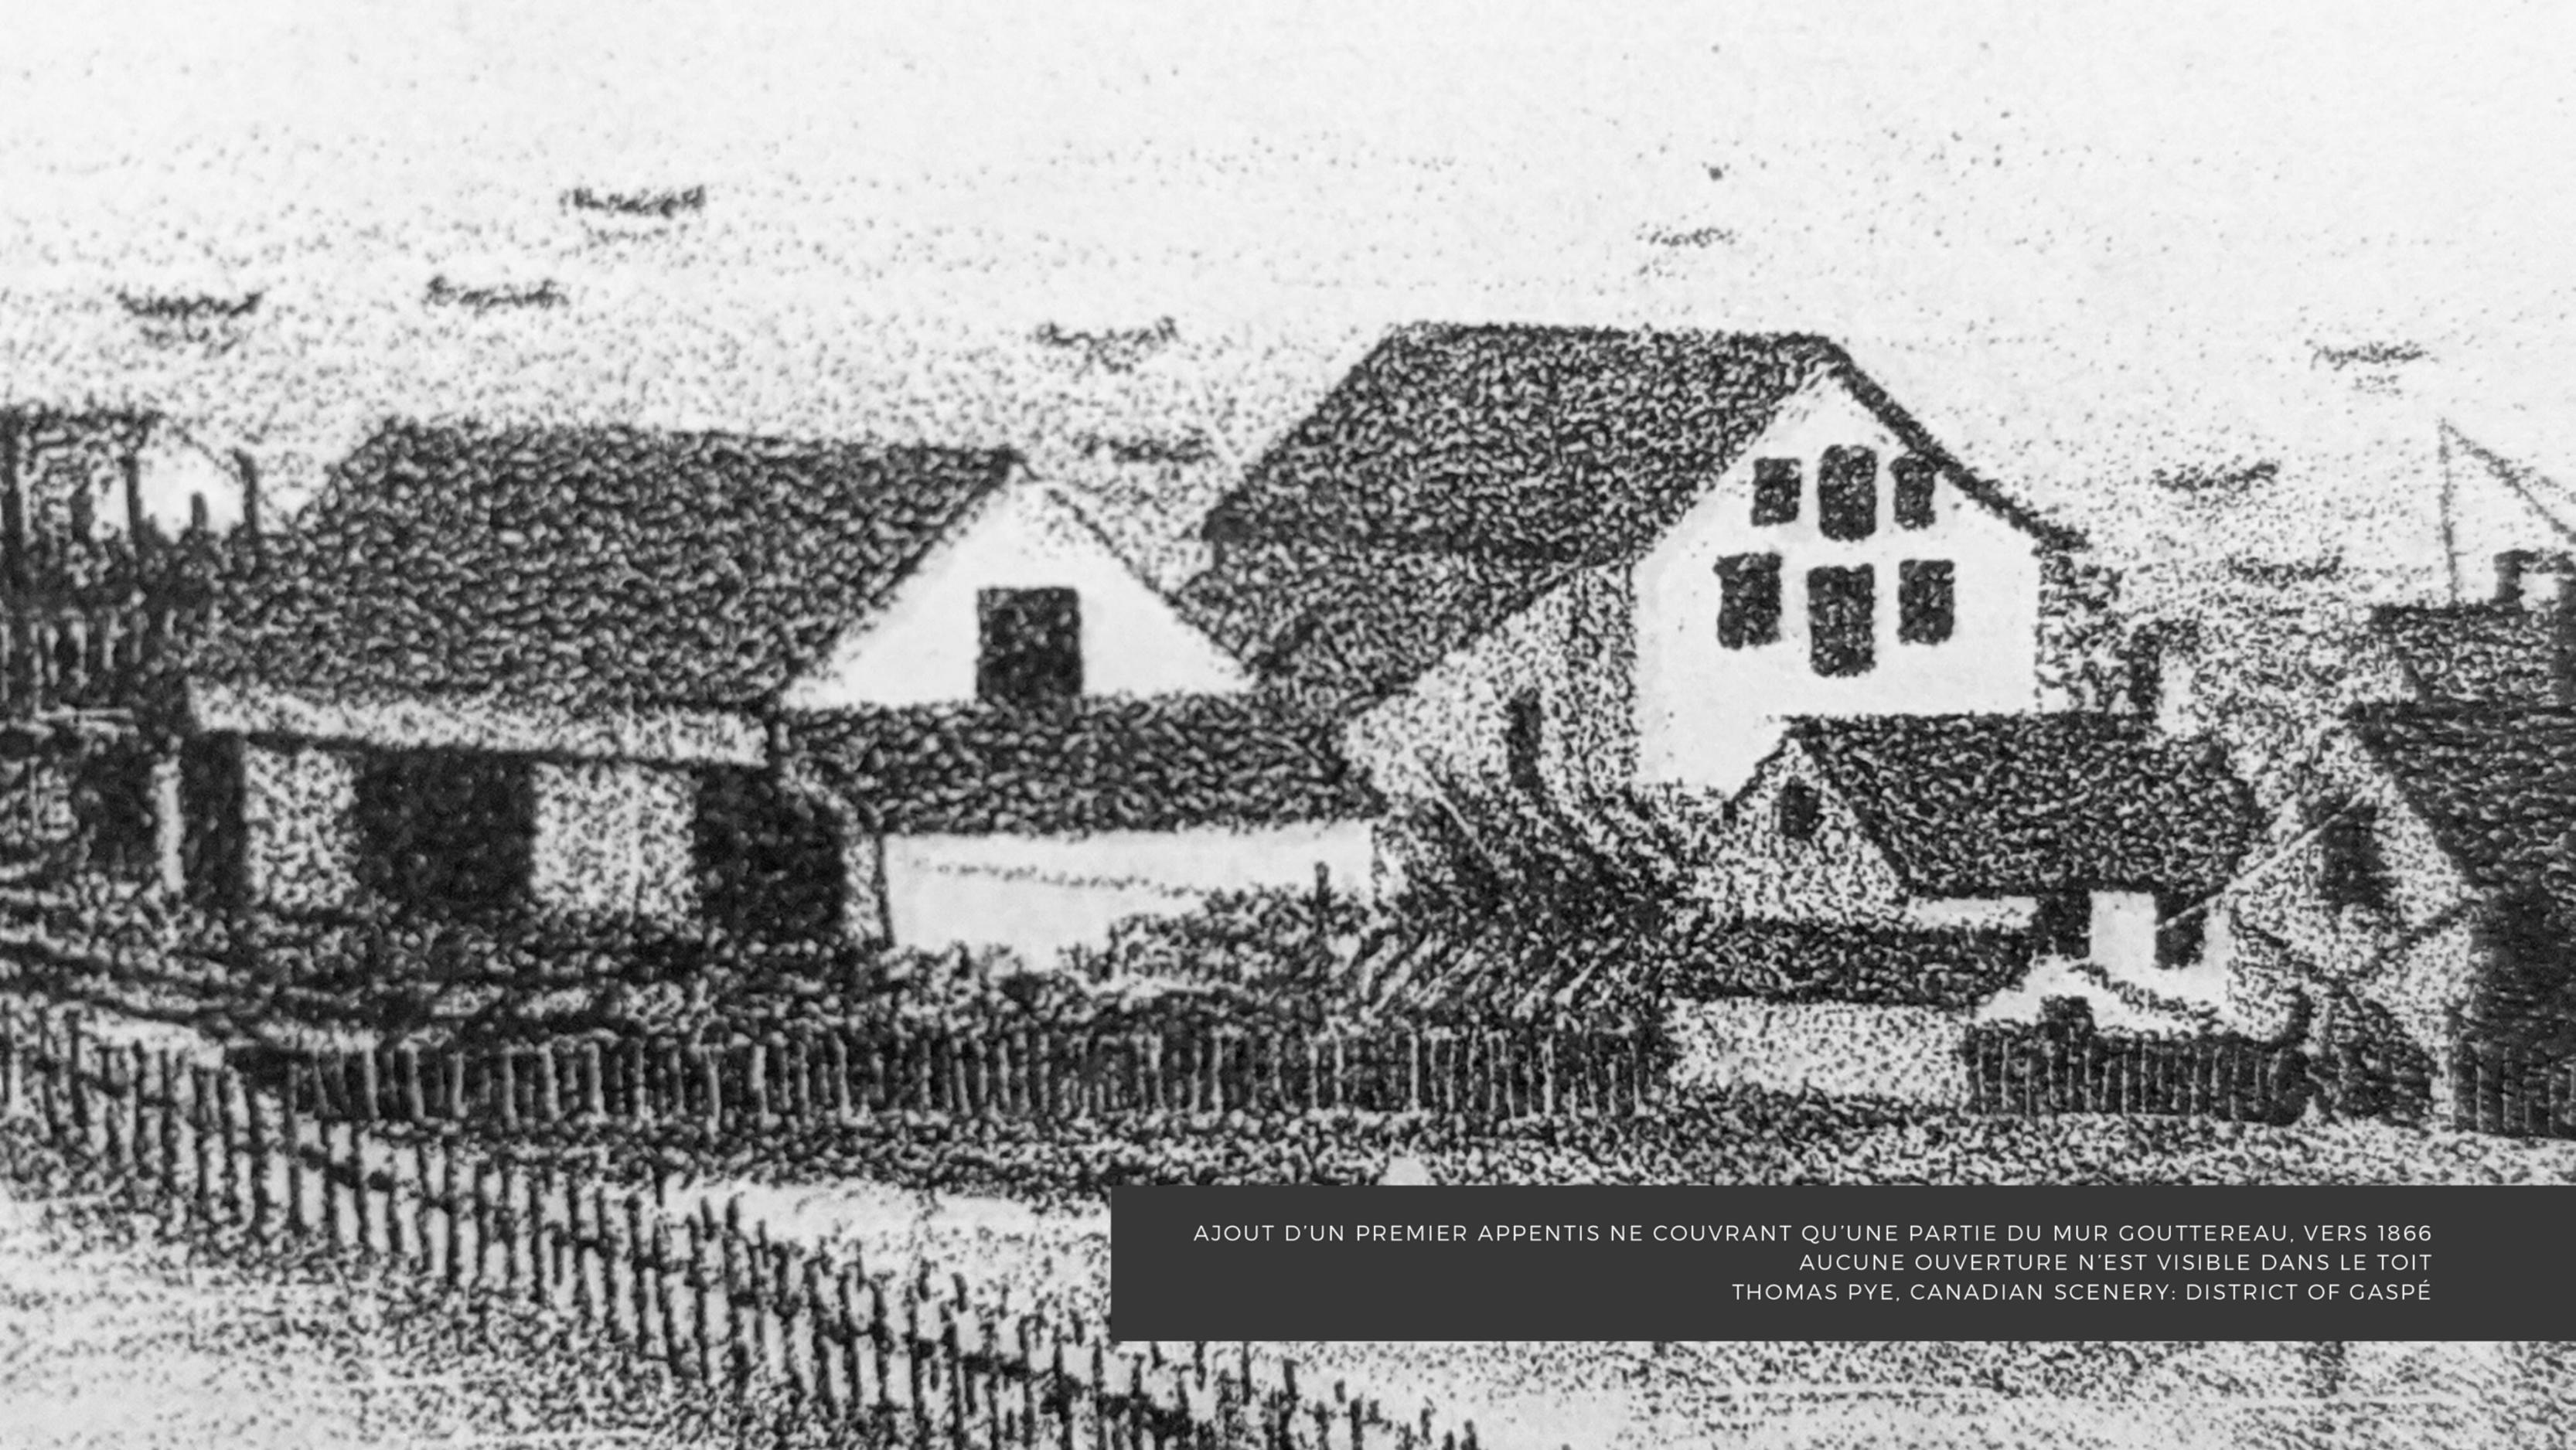
PREMIÈRE REPRÉSENTATION DE LA CHARPENTERIE, 1866
THOMAS PYE, CANADIAN SCENERY: DISTRICT OF GASPÉ

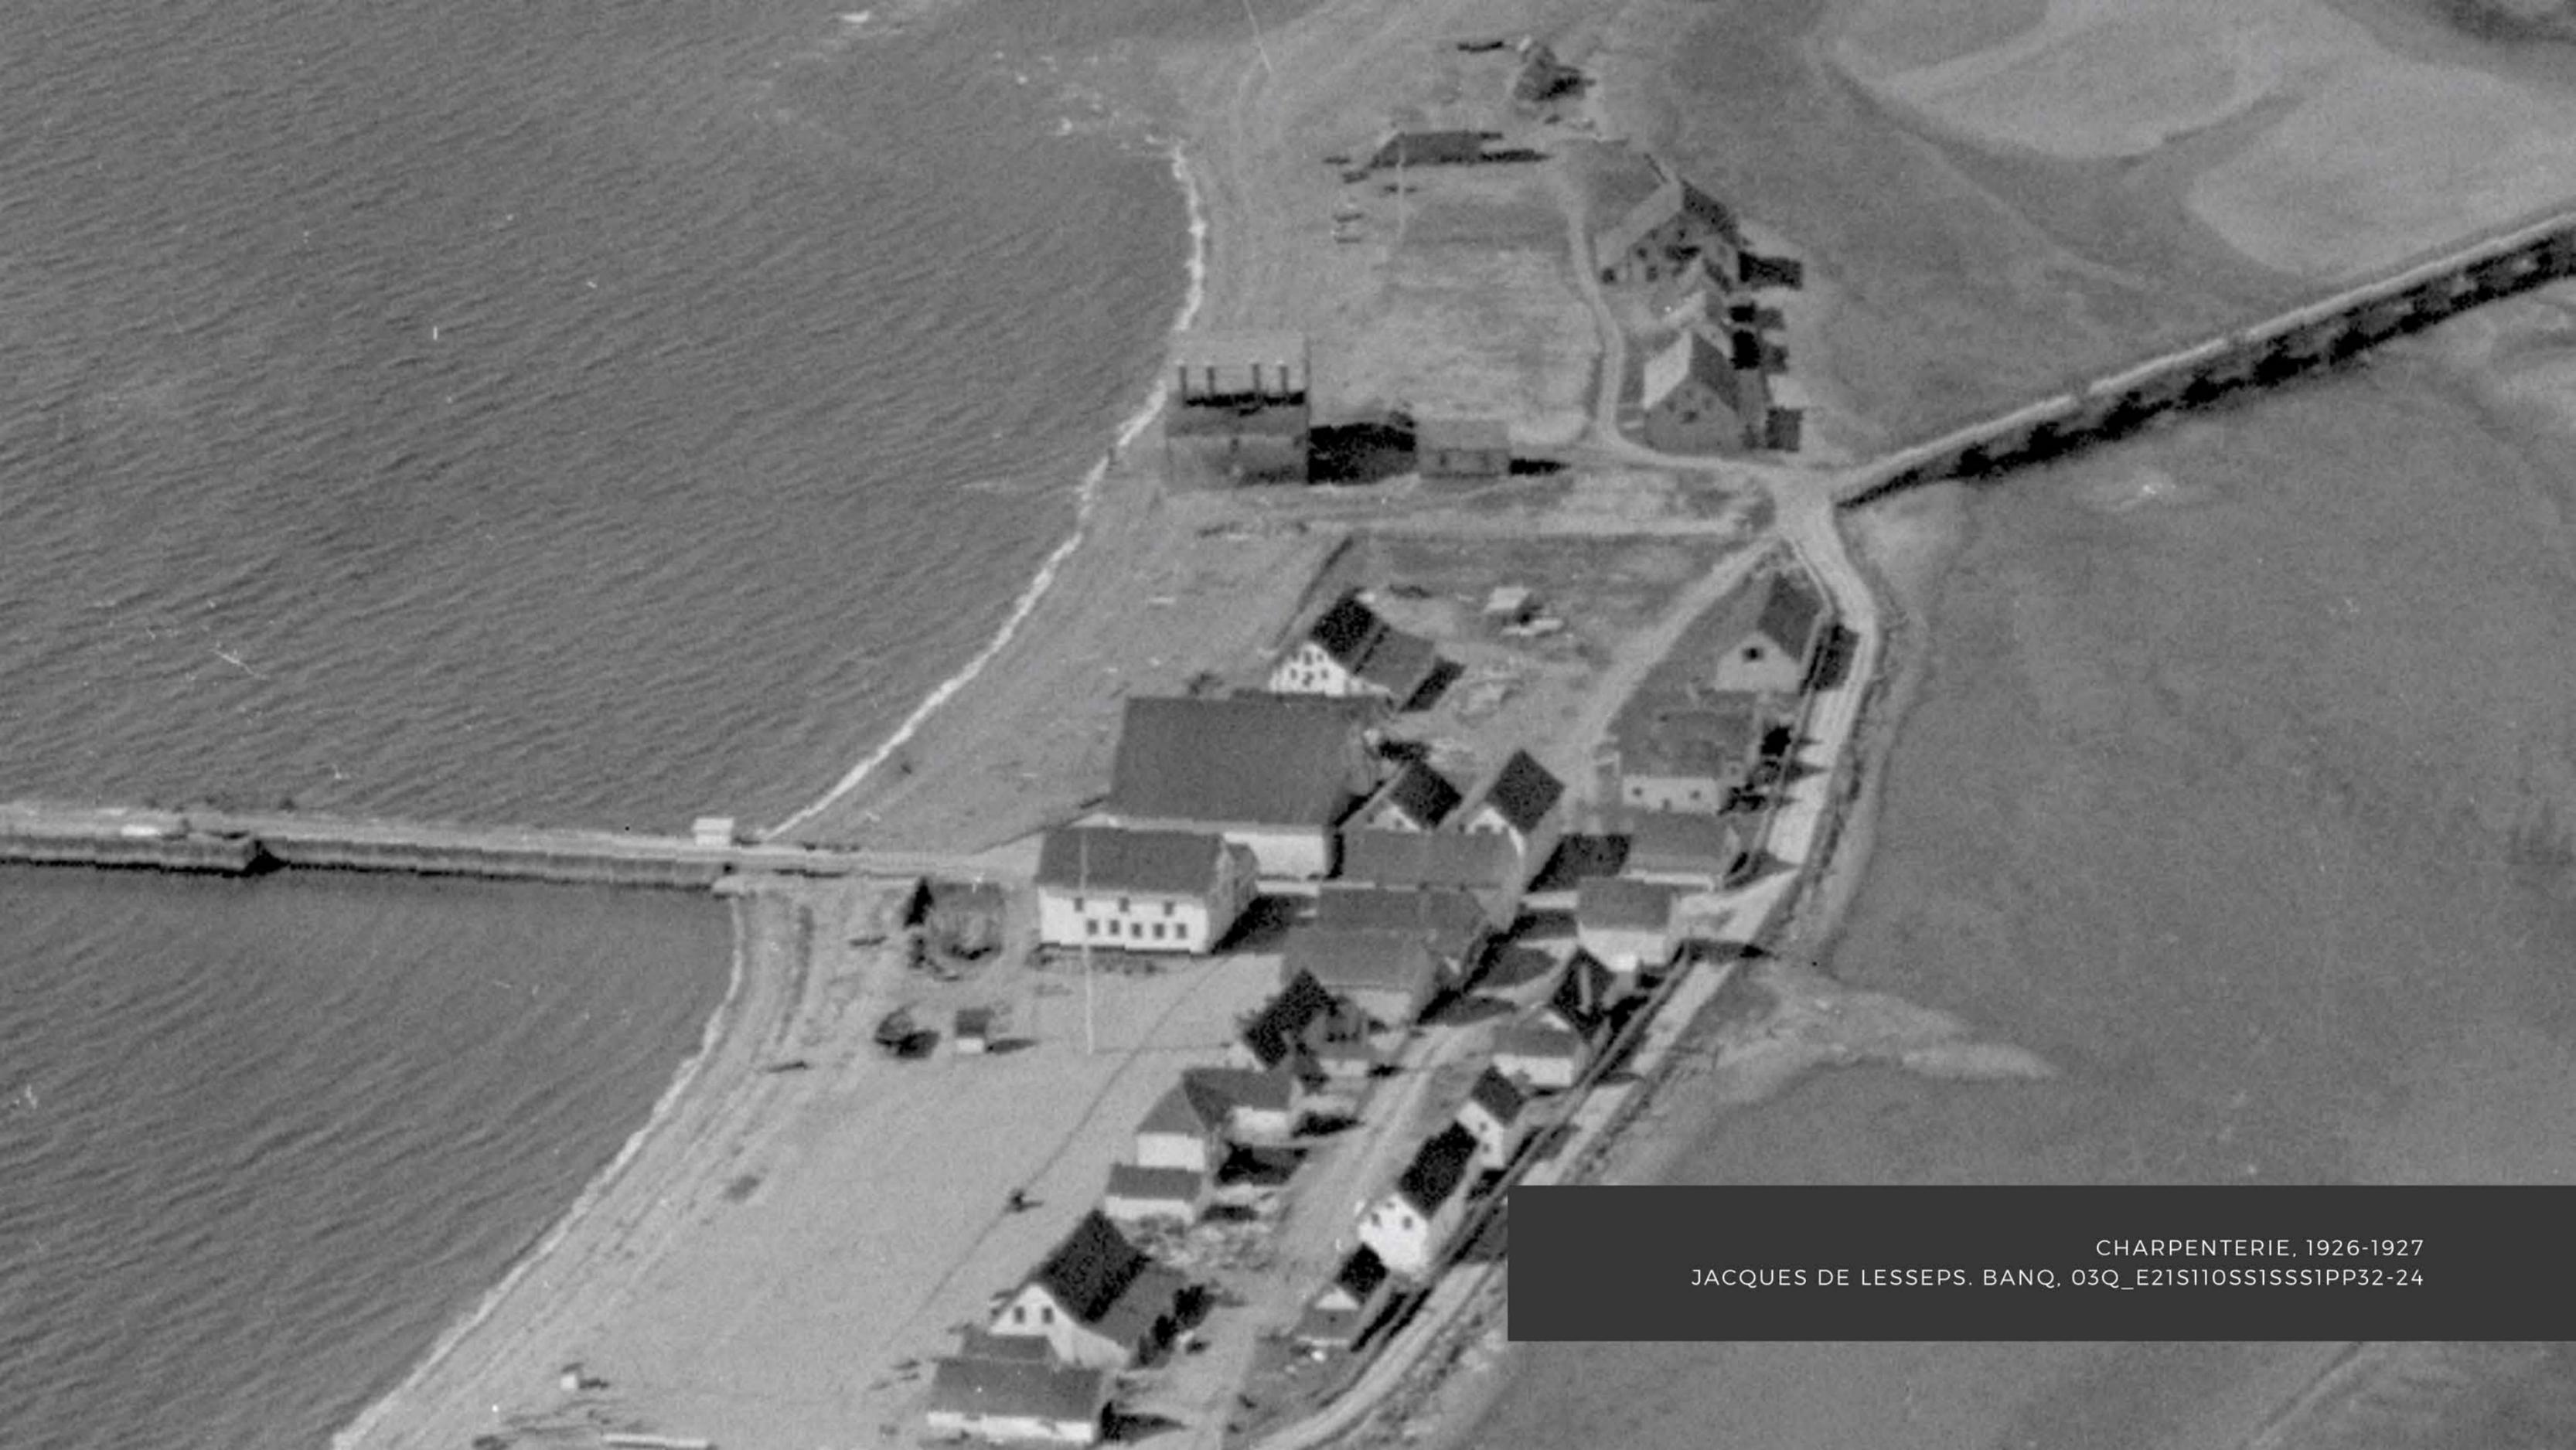
CHARPENTERIE, VERS 1927
CONTRAIREMENT À D'AUTRES BÂTIMENTS, LE BARDEAU DE LA TOITURE DE LA CHARPENTERIE NE SEMBLE PAS AVOIR ÉTÉ PEINT
COLLECTION SITE HISTORIQUE NATIONAL DE PASPÉBIAC

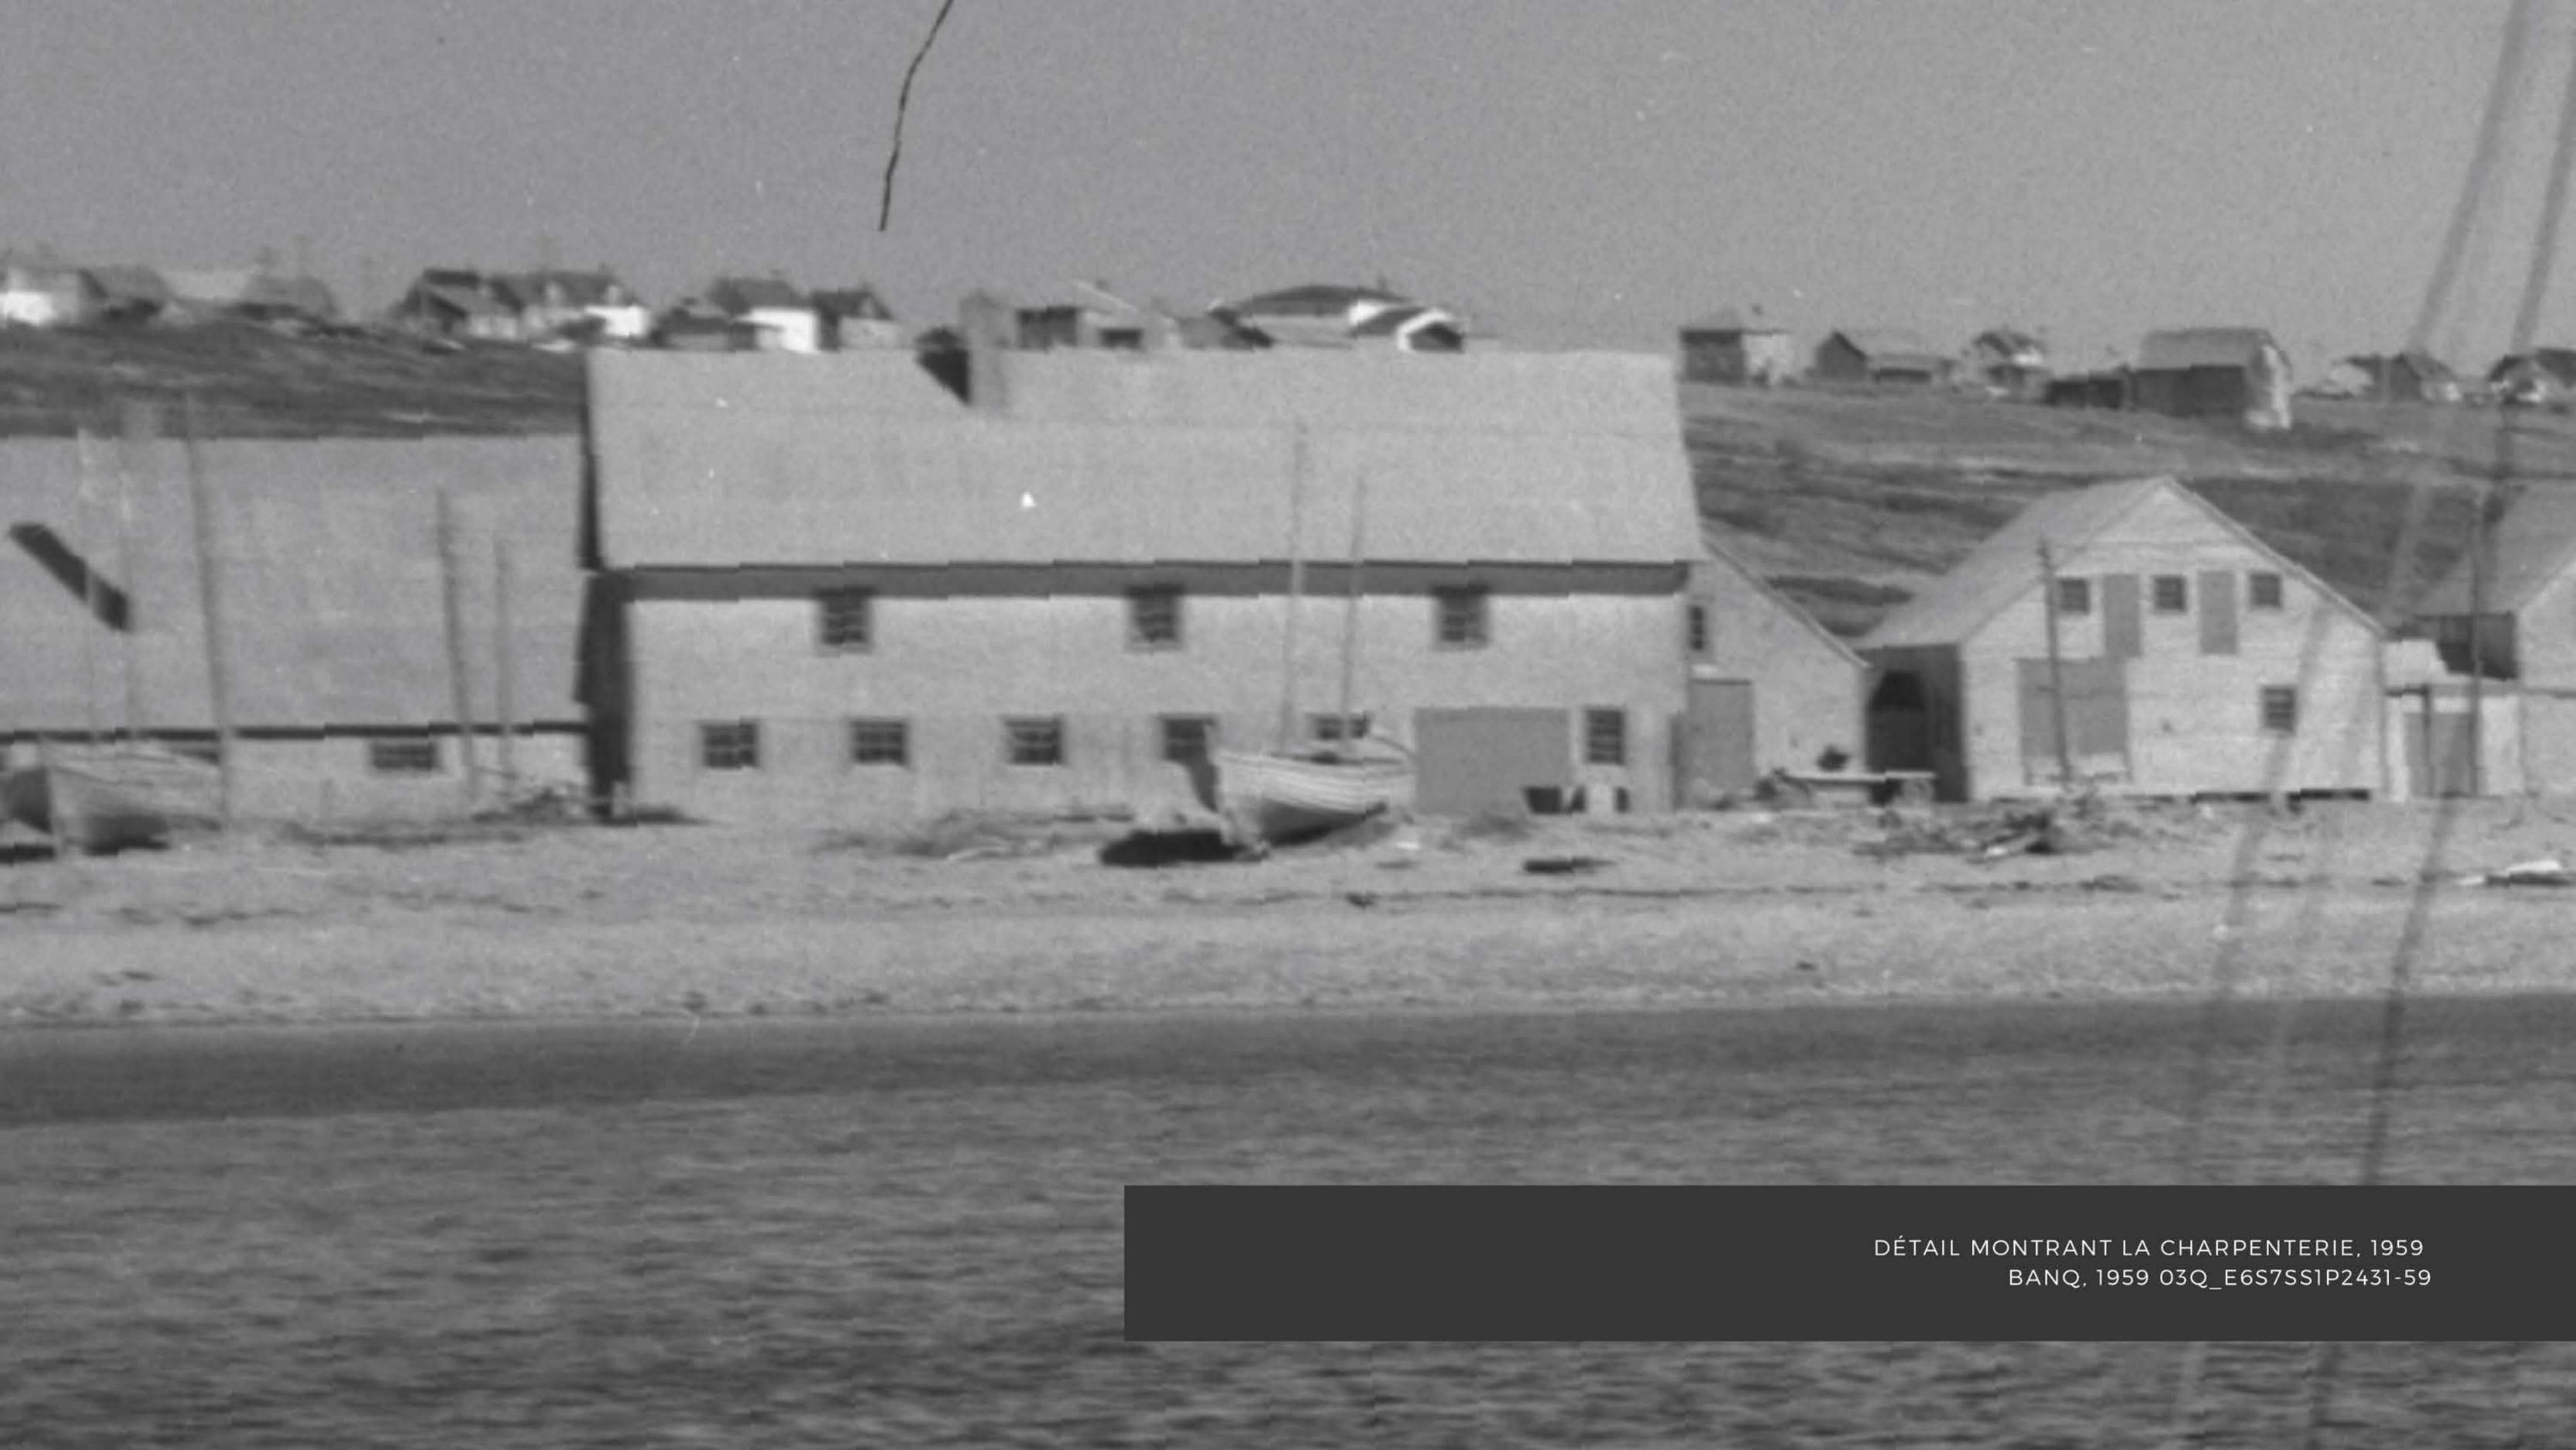
CHARPENTERIE EN 1952
TOITURE EN TÔLE, ENTRÉE ÉLECTRIQUE ET DIVERS ÉQUIPEMENTS À PROXIMITÉ
BIBLIOTHÈQUE ET ARCHIVES CANADA. PA-115842

Recouvrement de la toiture en tôle
