Charpenterie Charles Robin and Co.

SITE HISTORIQUE NATIONAL DE PASPÉBIAC
Par Jeannot Bourdages, conservateur

HISTOIRE
ARCHITECTURE
ICONOGRAPHIE

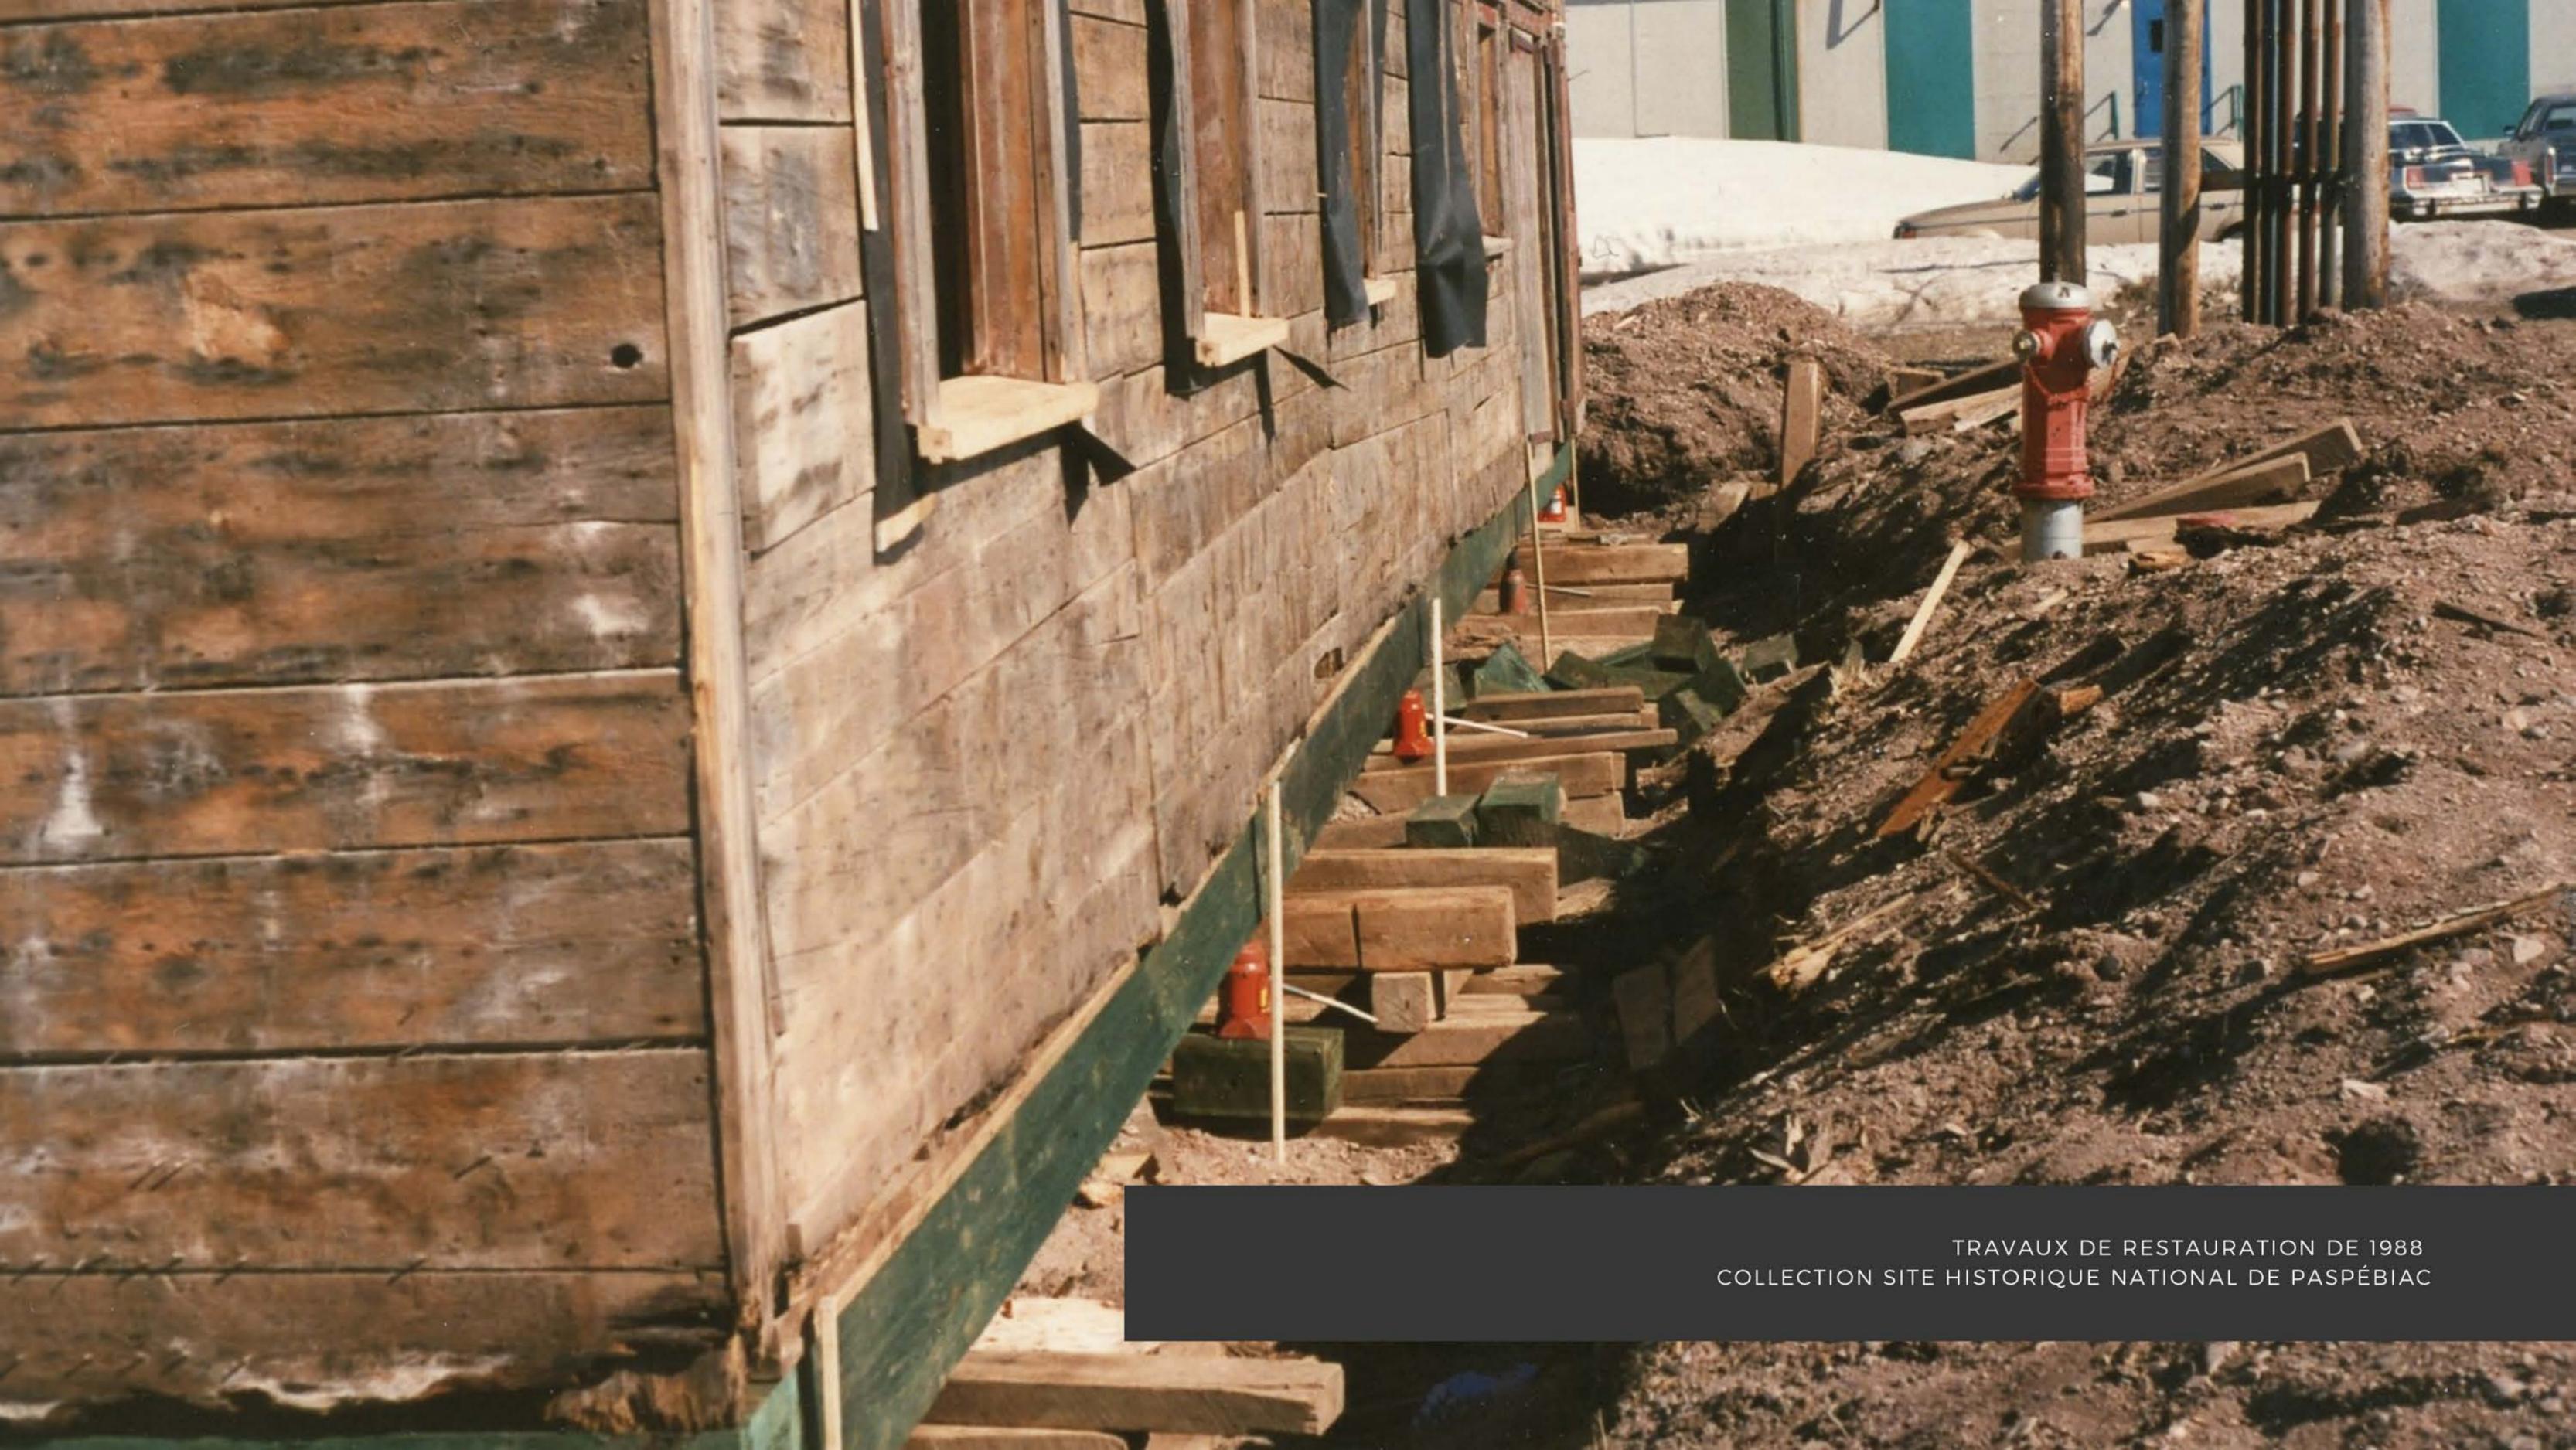
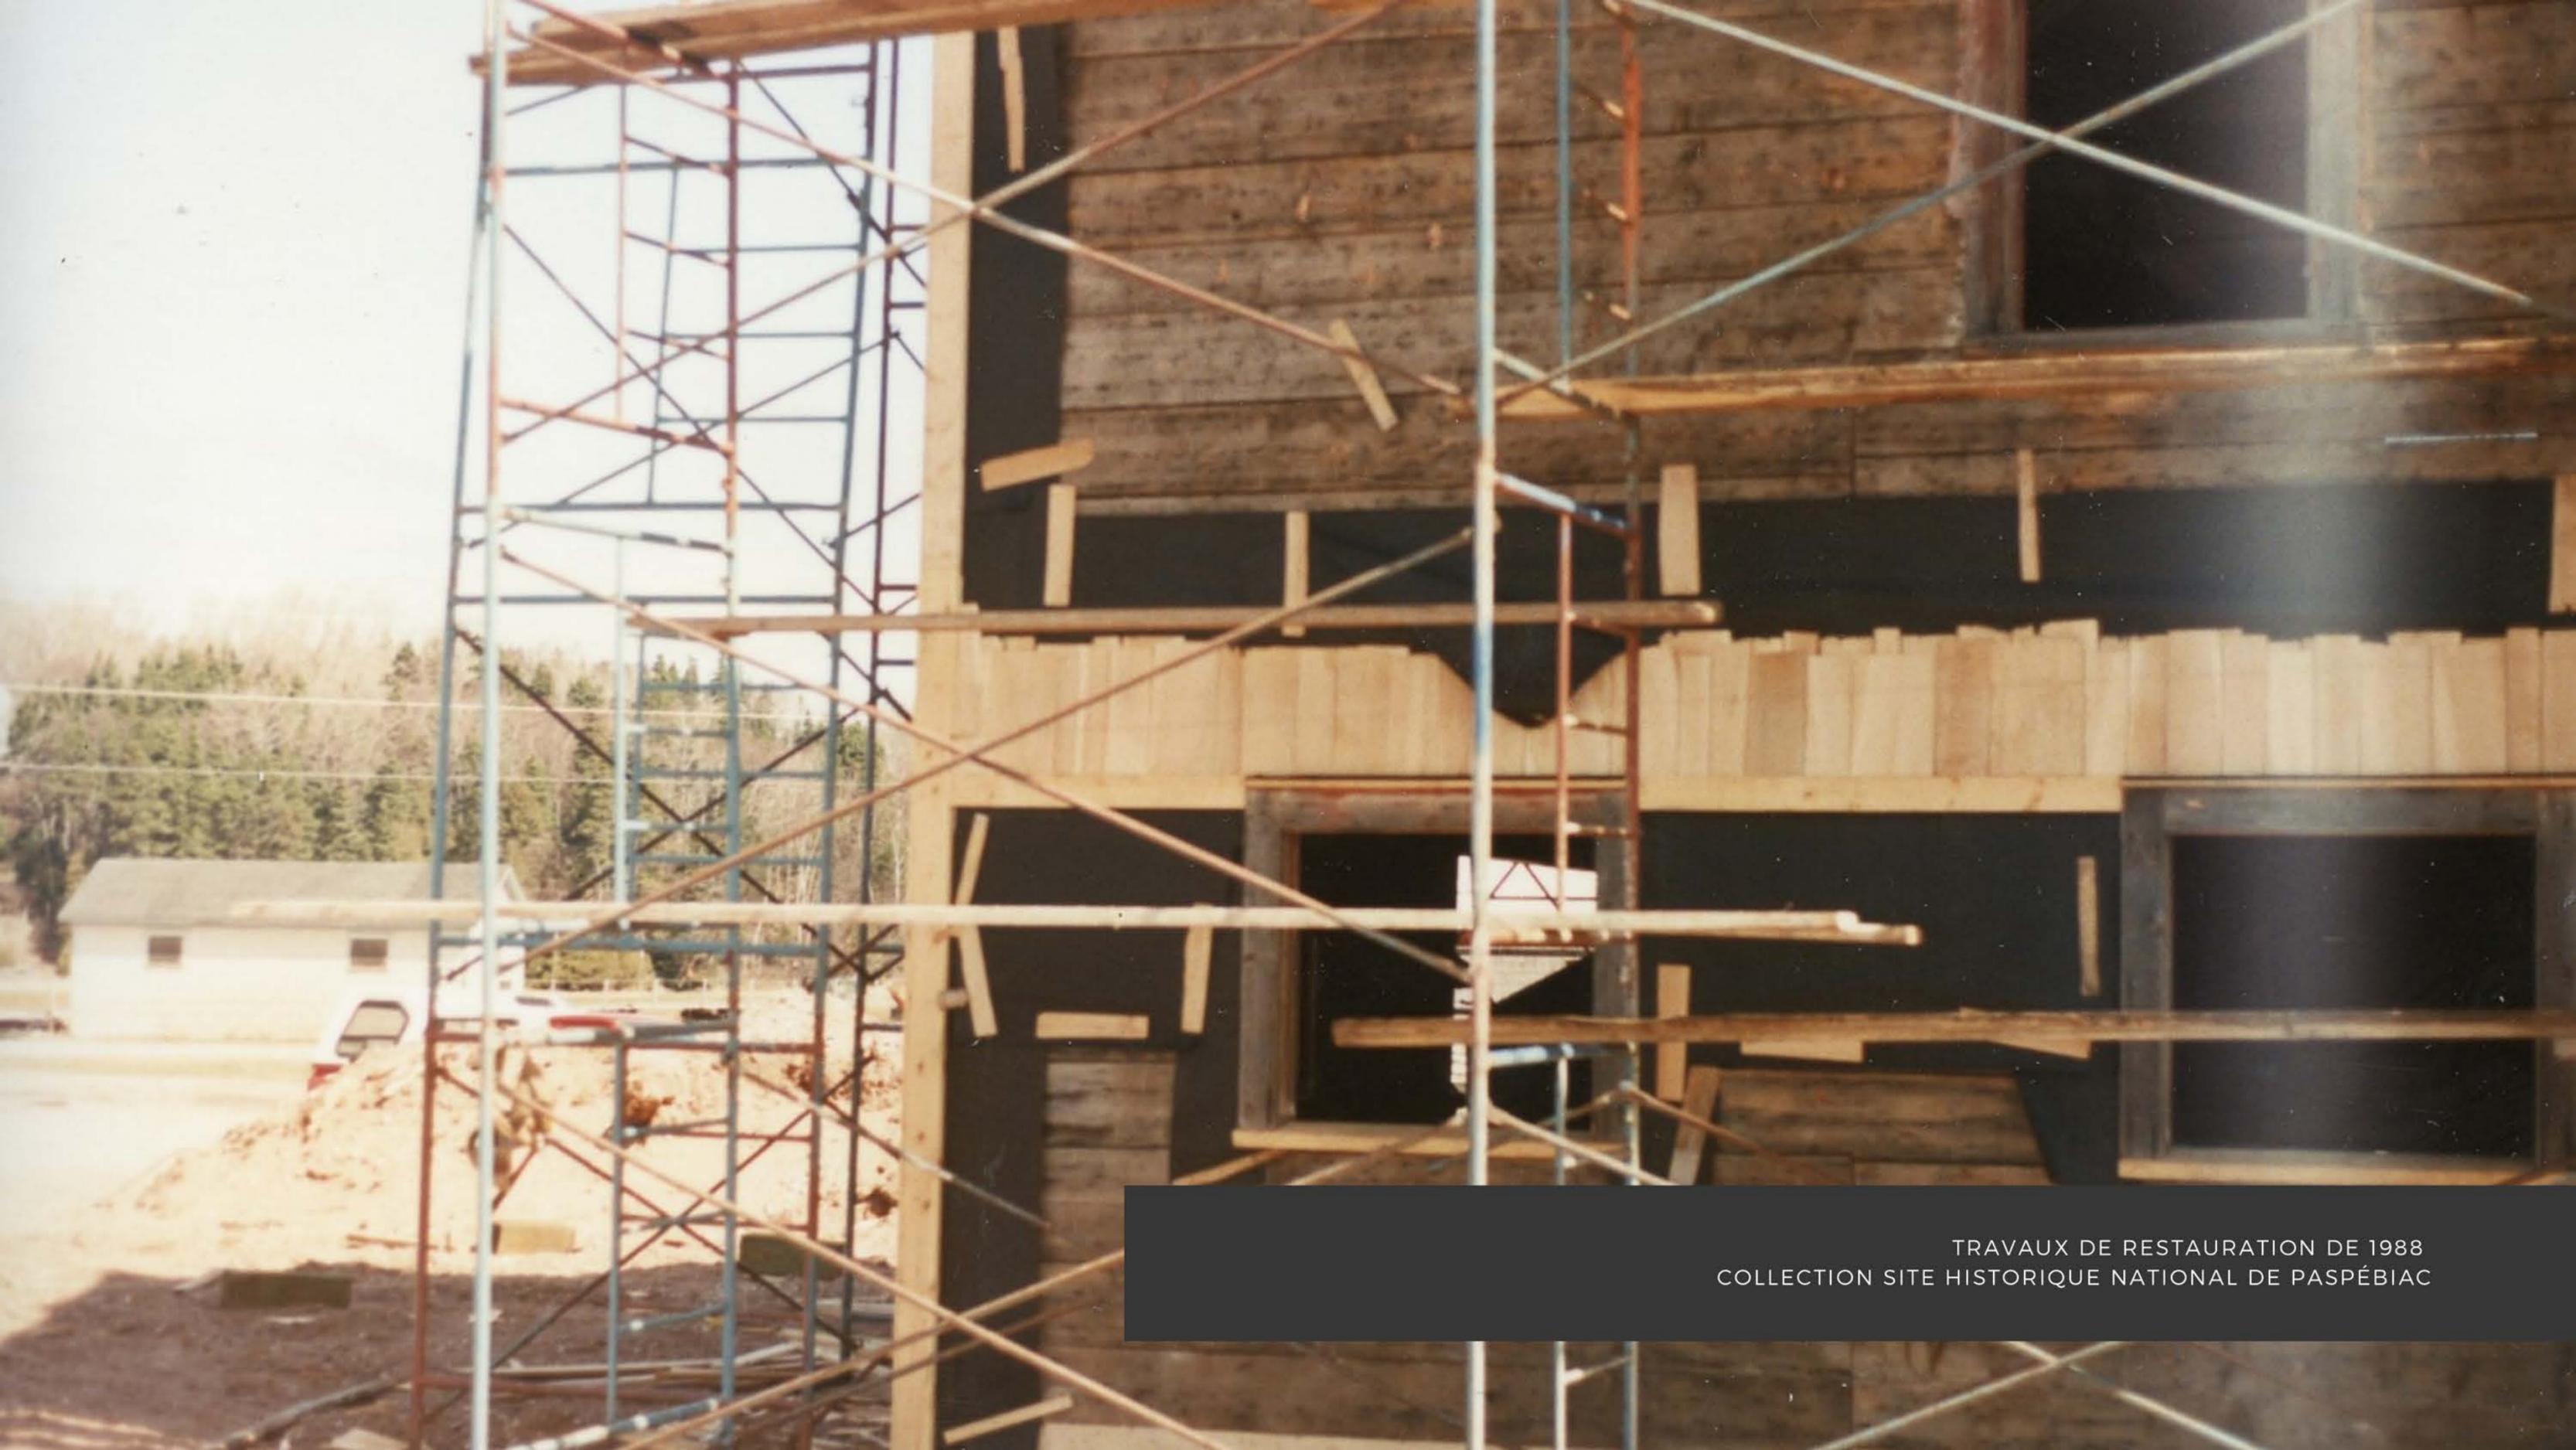
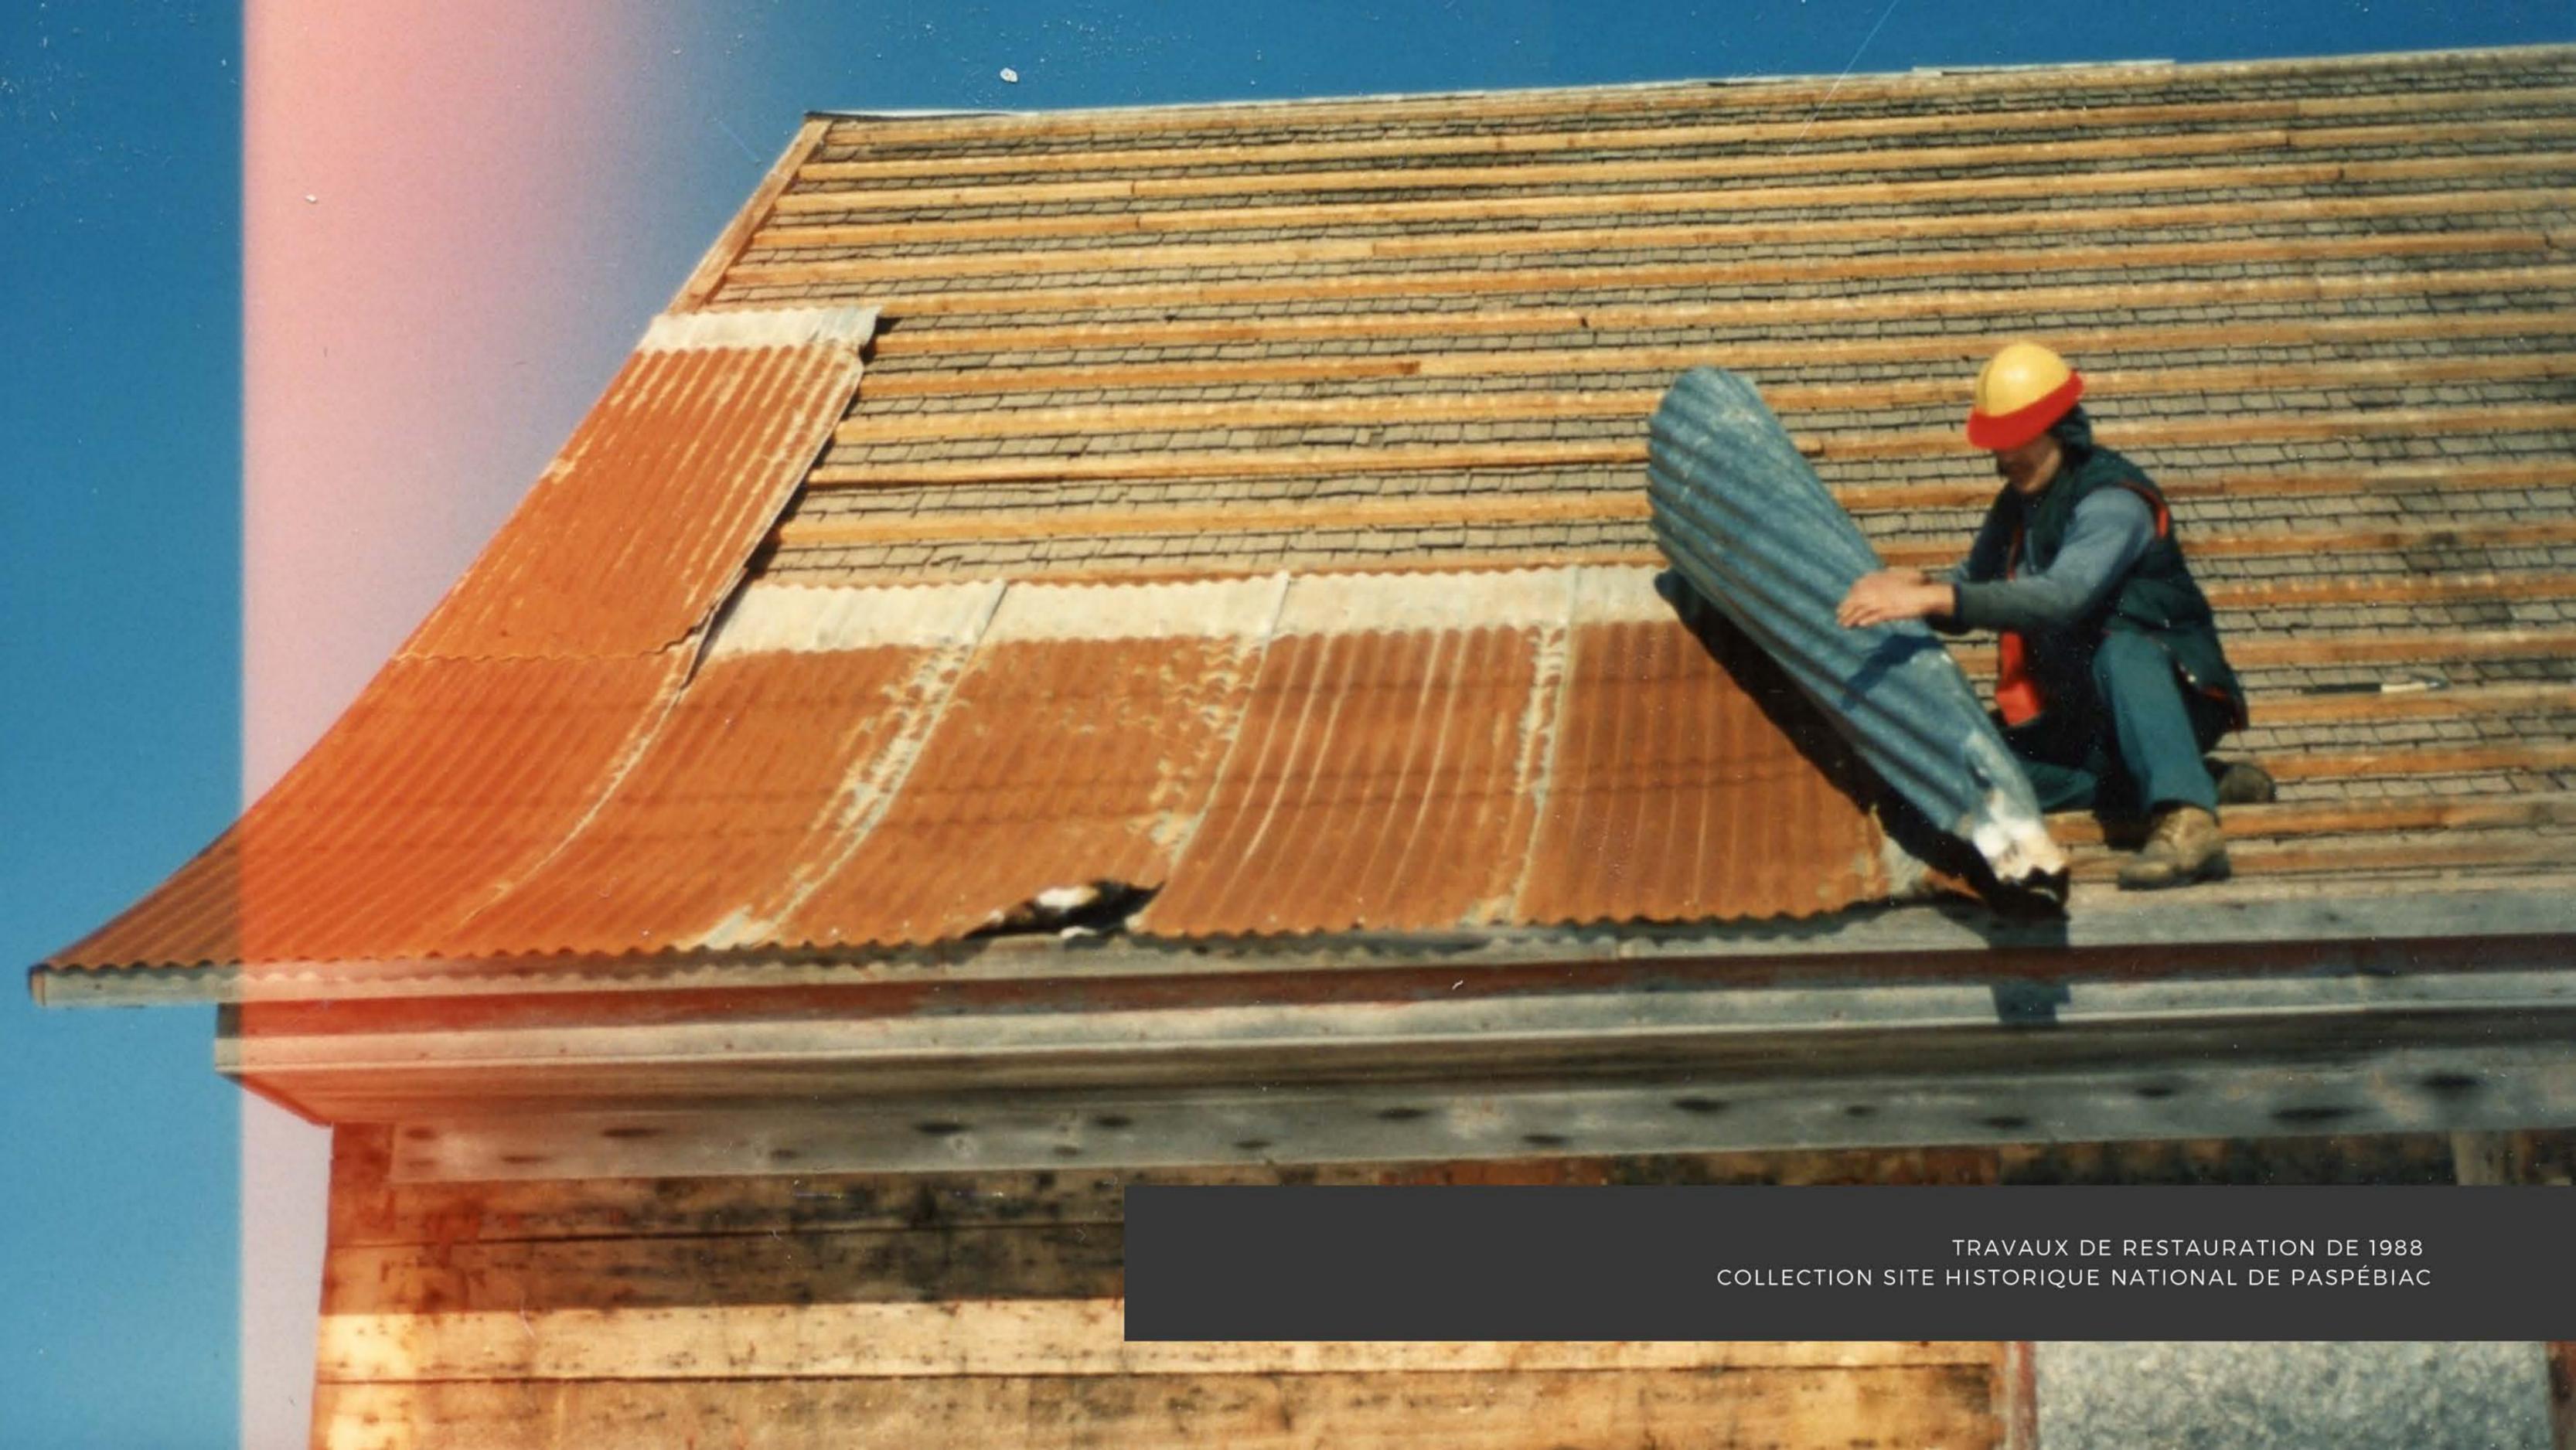
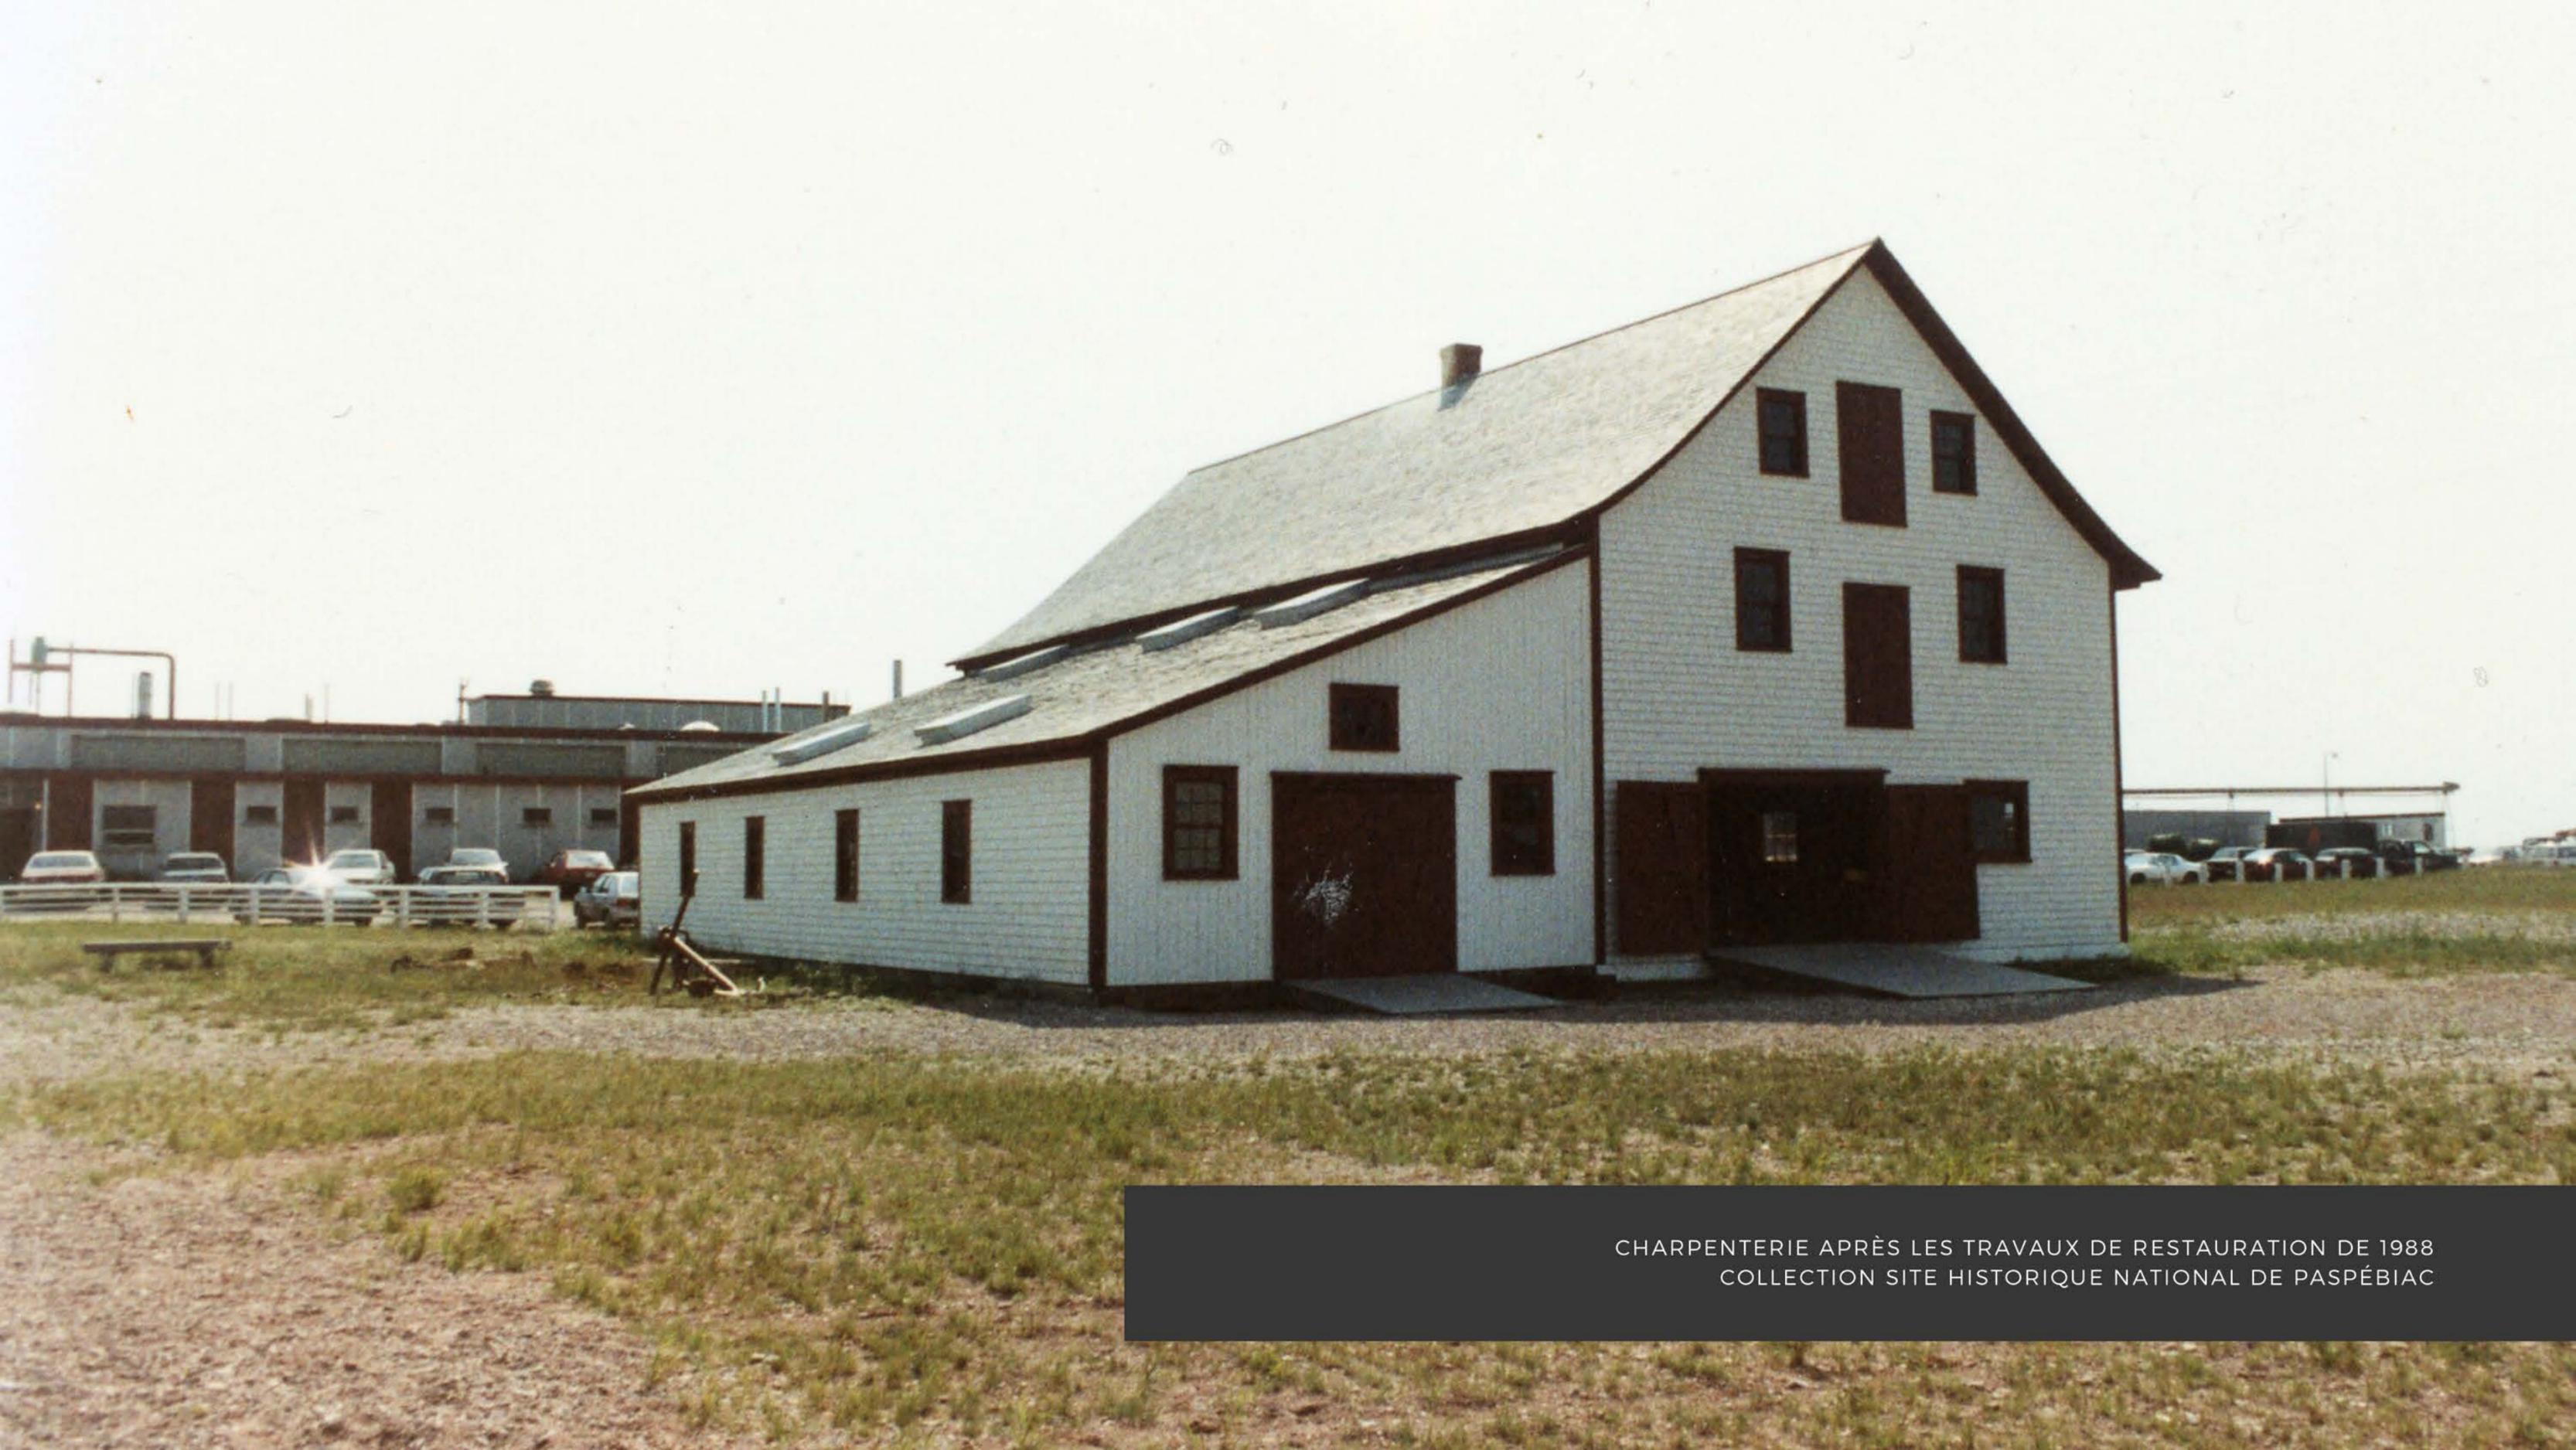
TRAVAUX DE RESTAURATION DE 1988
COLLECTION SITE HISTORIQUE NATIONAL DE PASPÉBIAC

Travaux de restauration (GID Design et Émile Gilbert, architecte): reconstruction de l'appentis, changement des portes et fenêtres, remplacement complet du bardeau (murs et toiture), reconstitution des aérateurs de toit, etc.

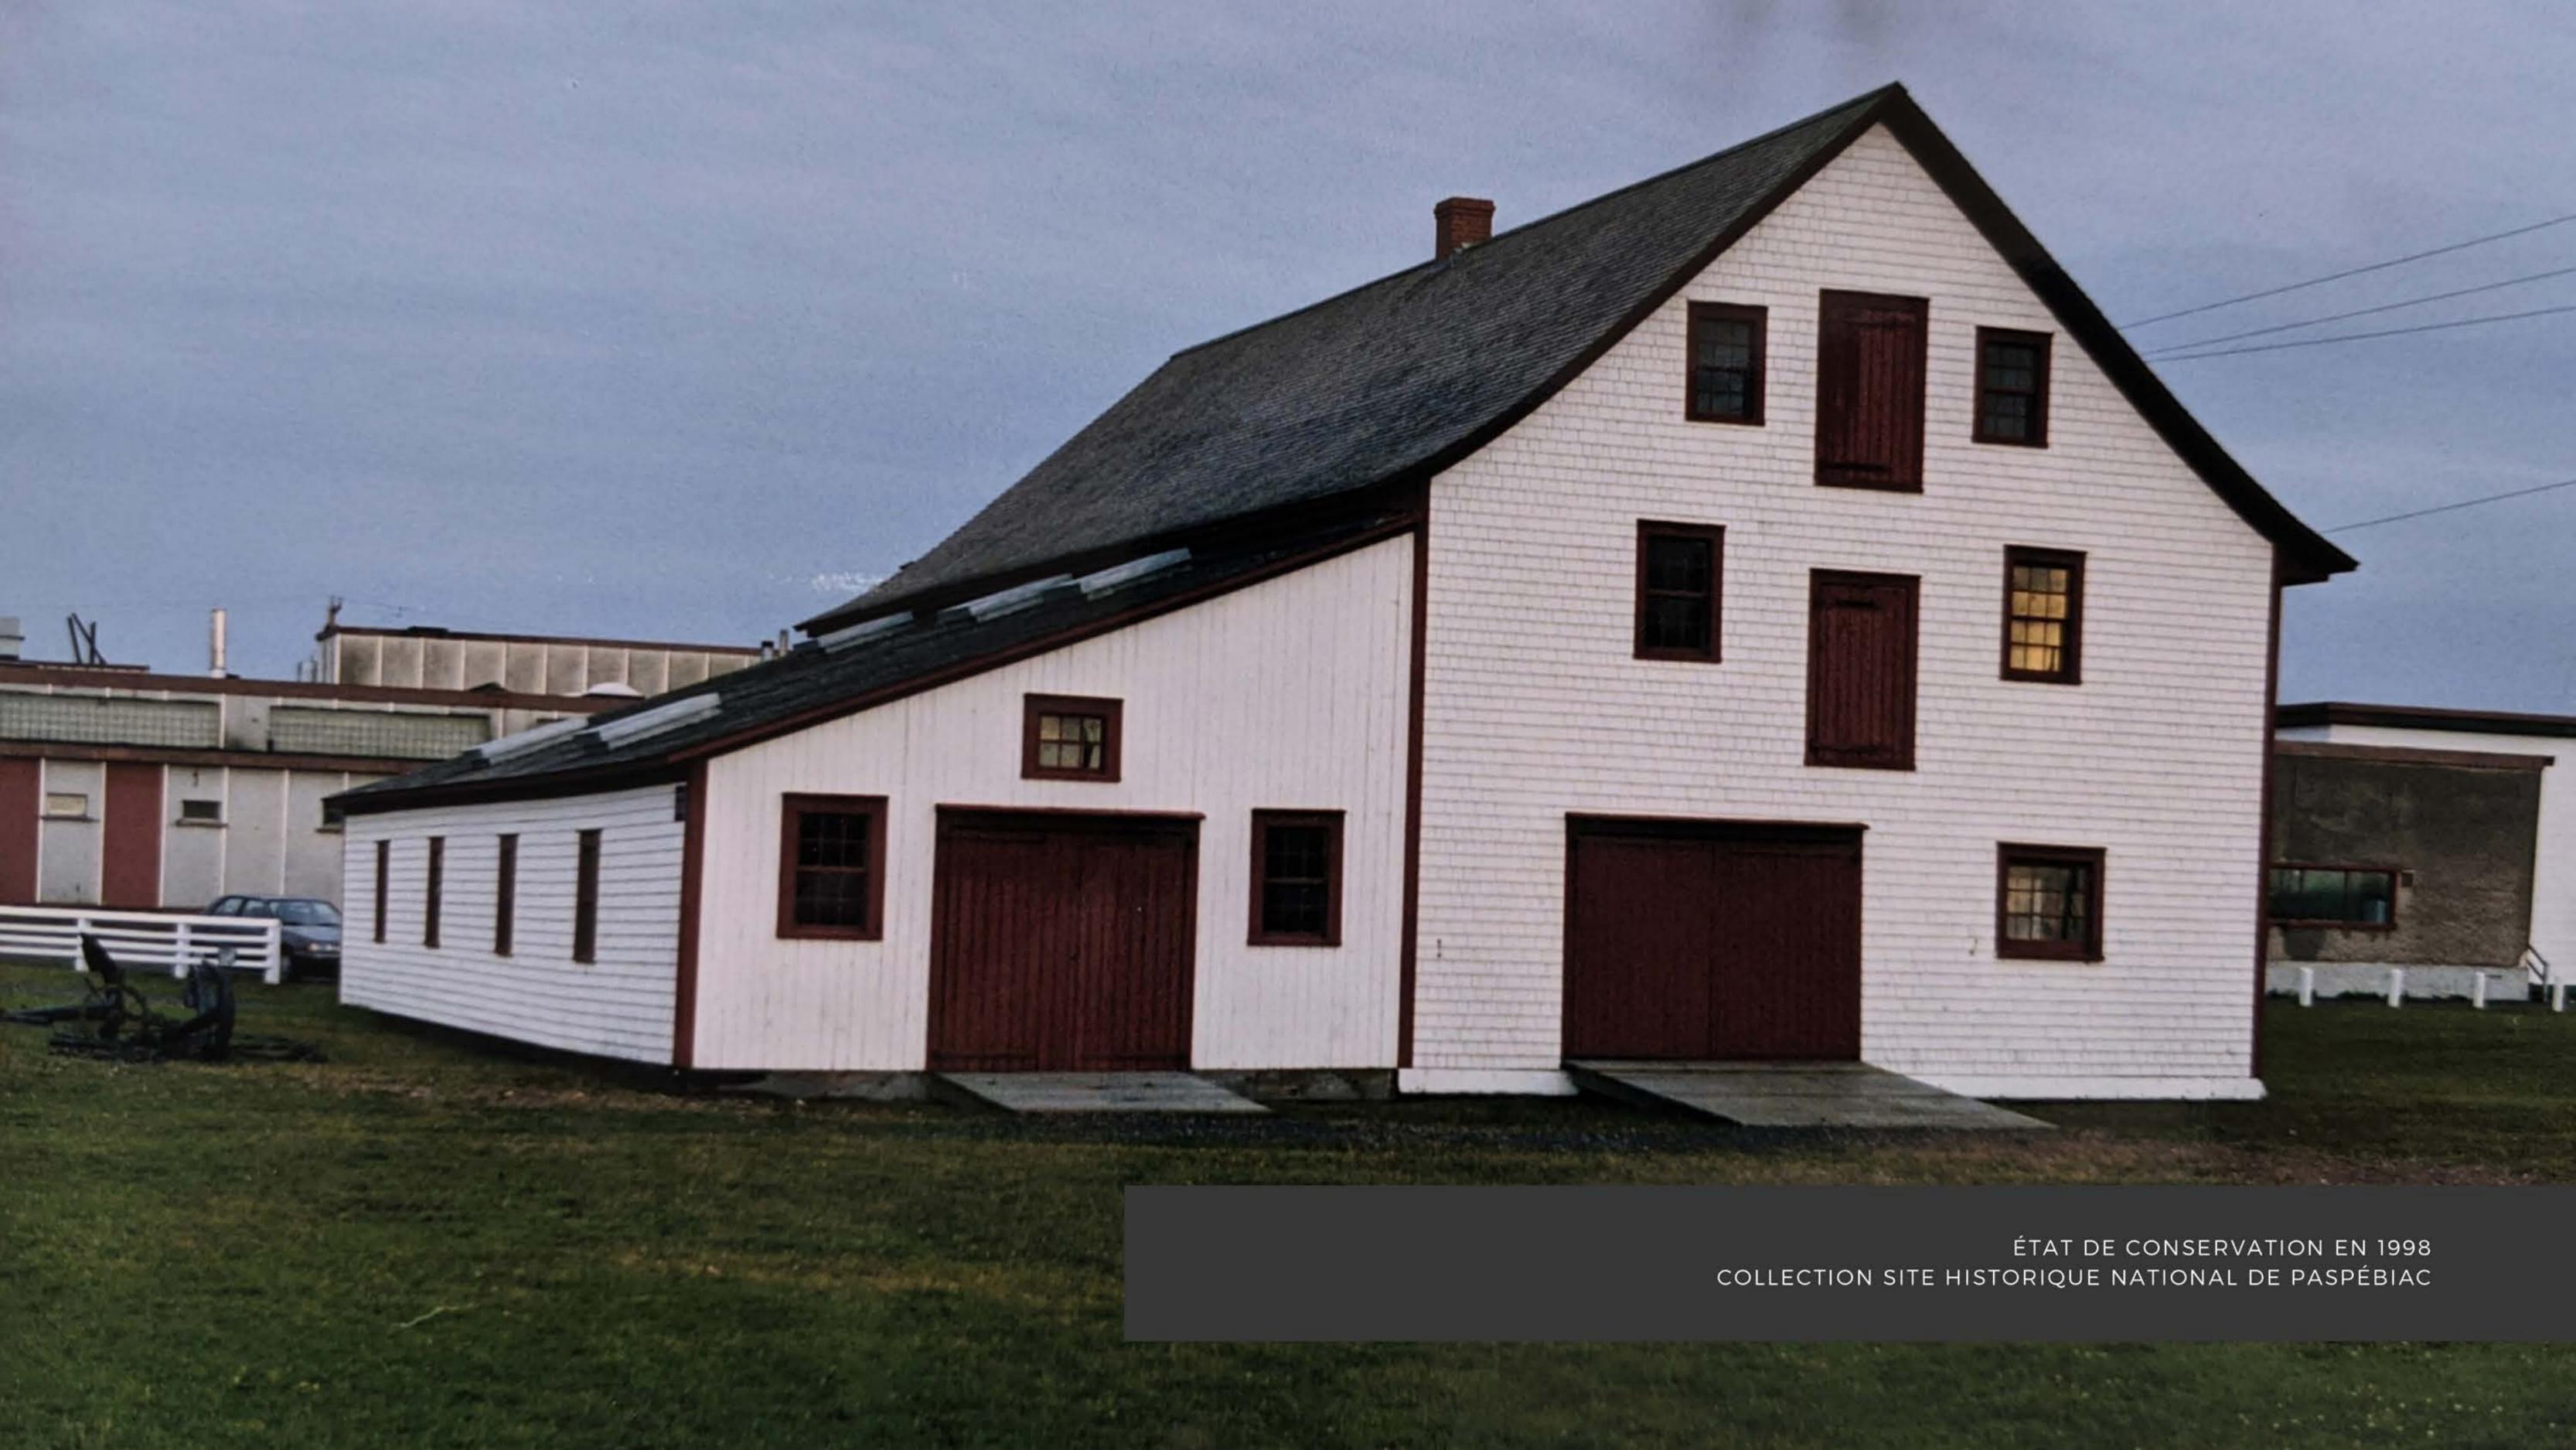
CHARPENTERIE APRÈS LES TRAVAUX DE RESTAURATION DE 1988
COLLECTION SITE HISTORIQUE NATIONAL DE PASPÉBIAC
