Charpenterie Charles Robin and Co.

SITE HISTORIQUE NATIONAL DE PASPÉBIAC
Par Jeannot Bourdages, conservateur

HISTOIRE
ARCHITECTURE
ICONOGRAPHIE

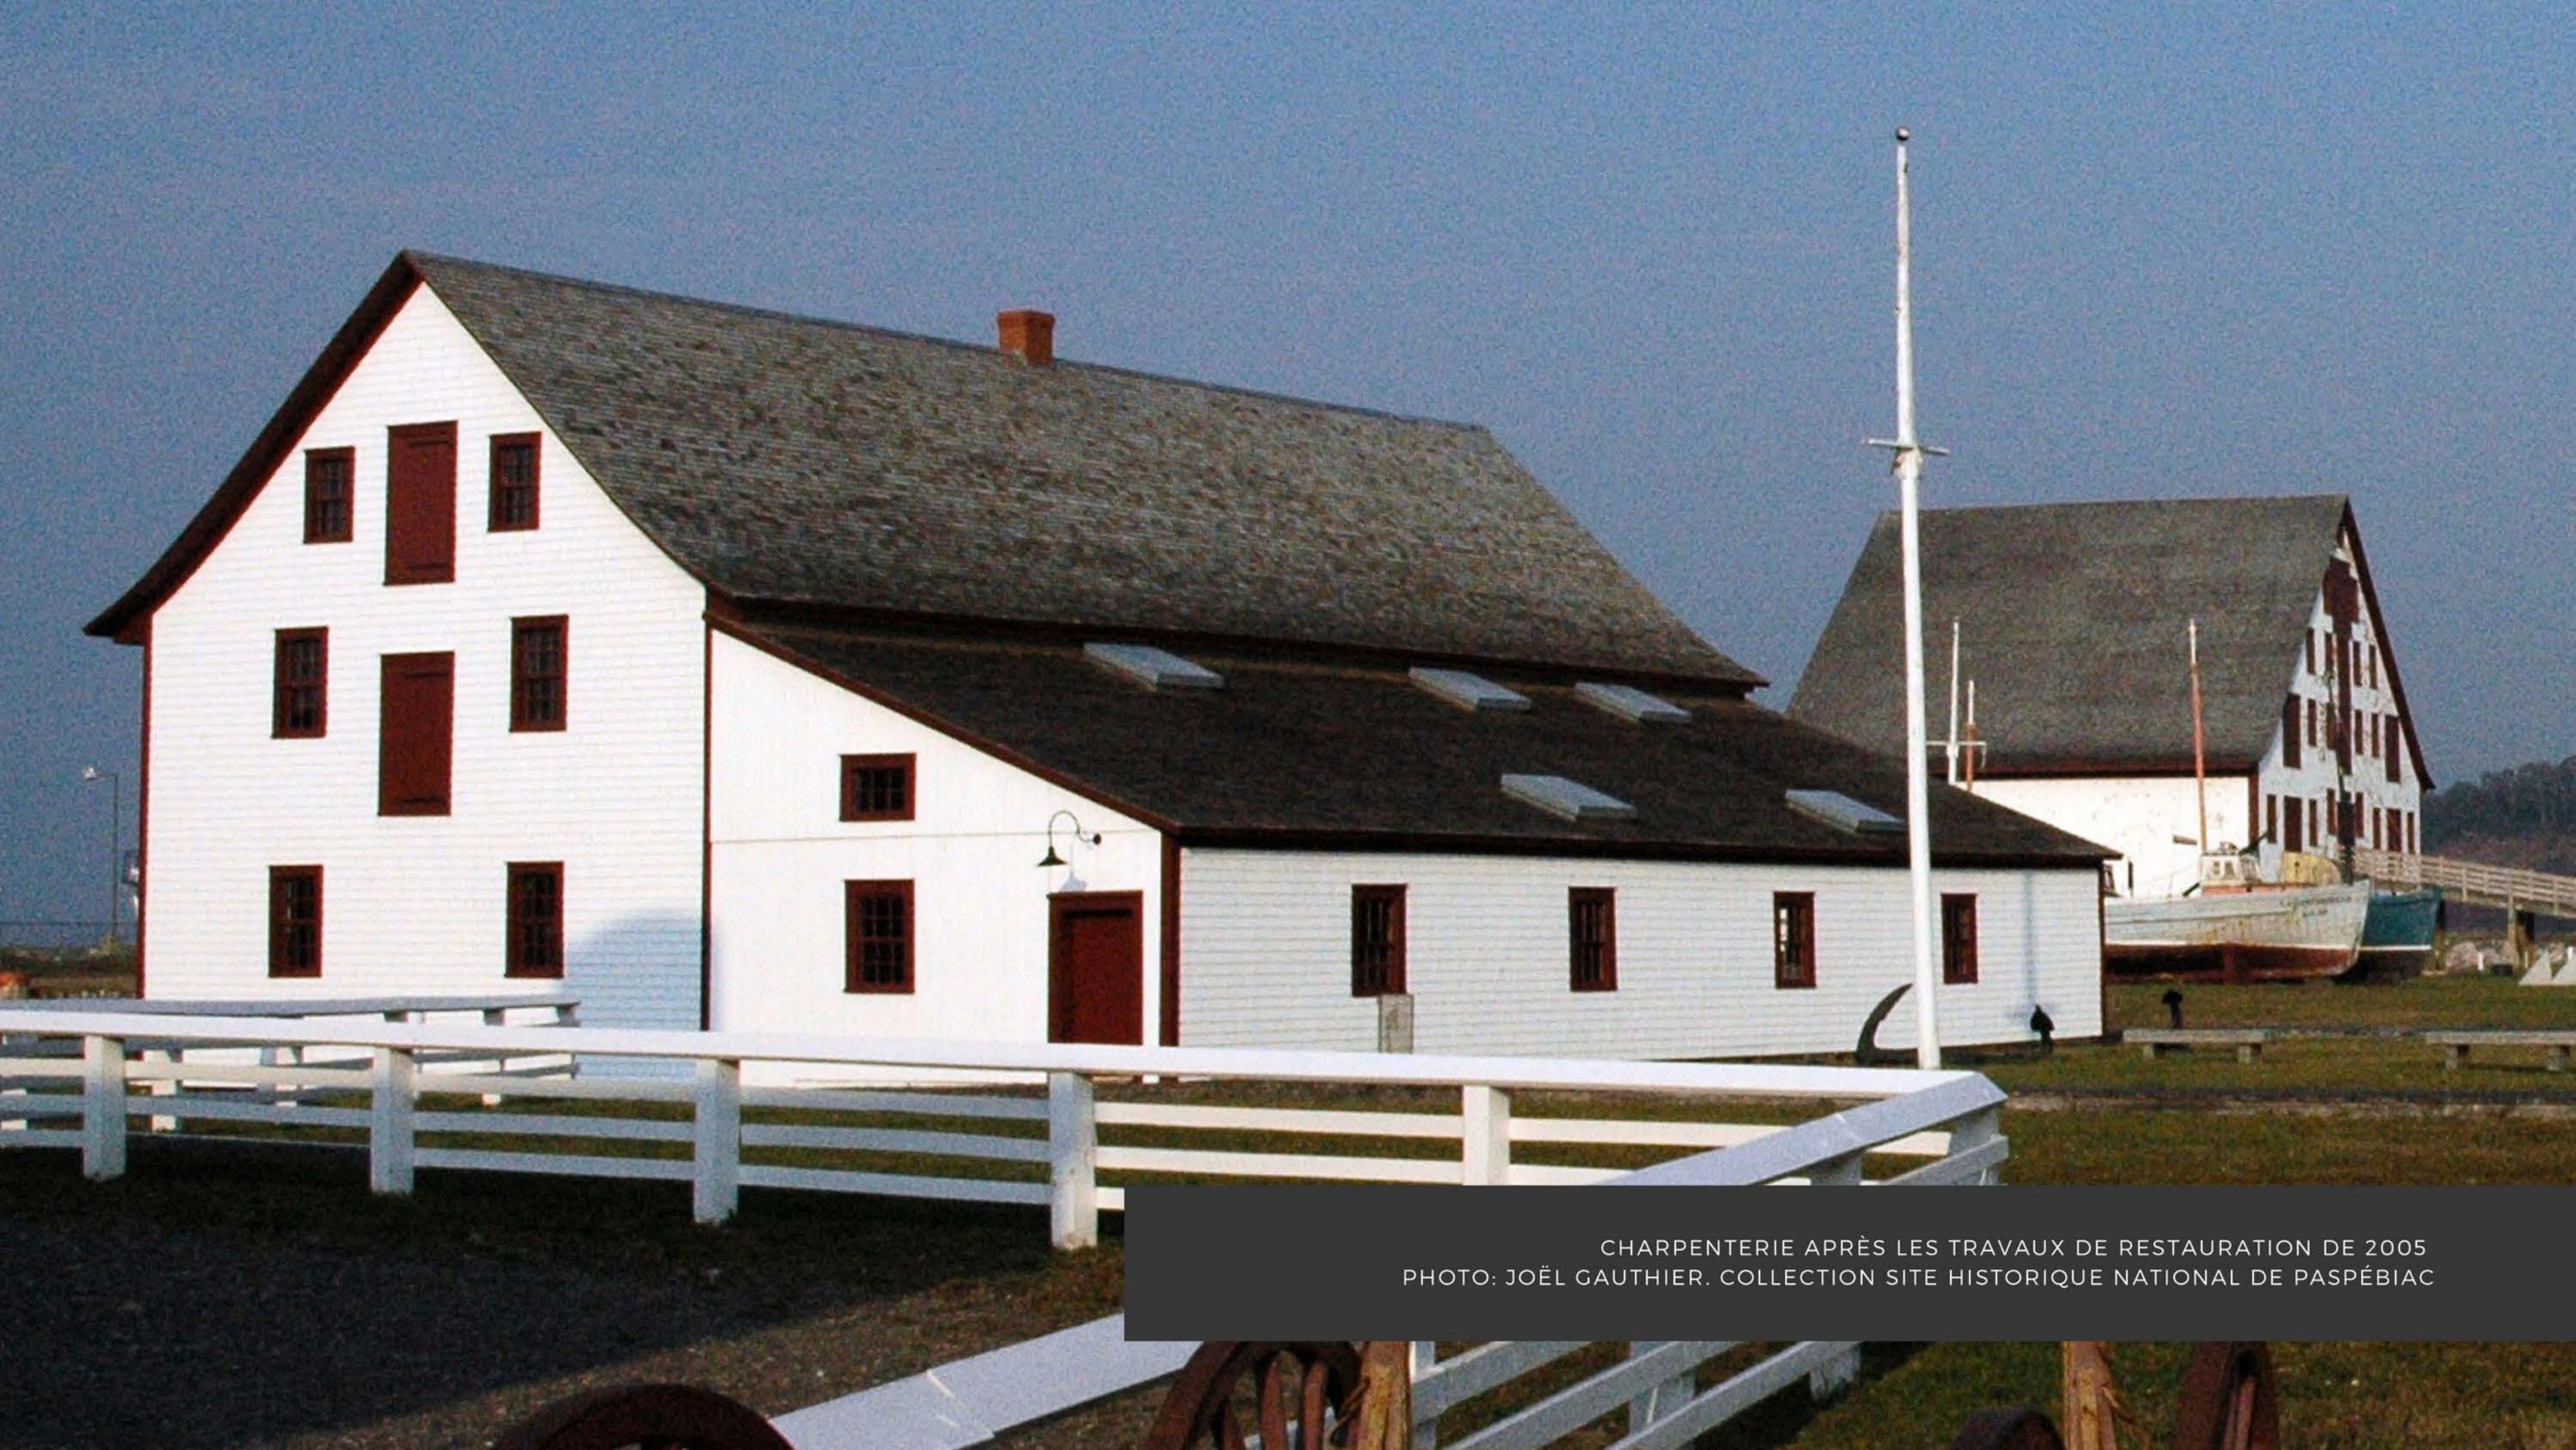
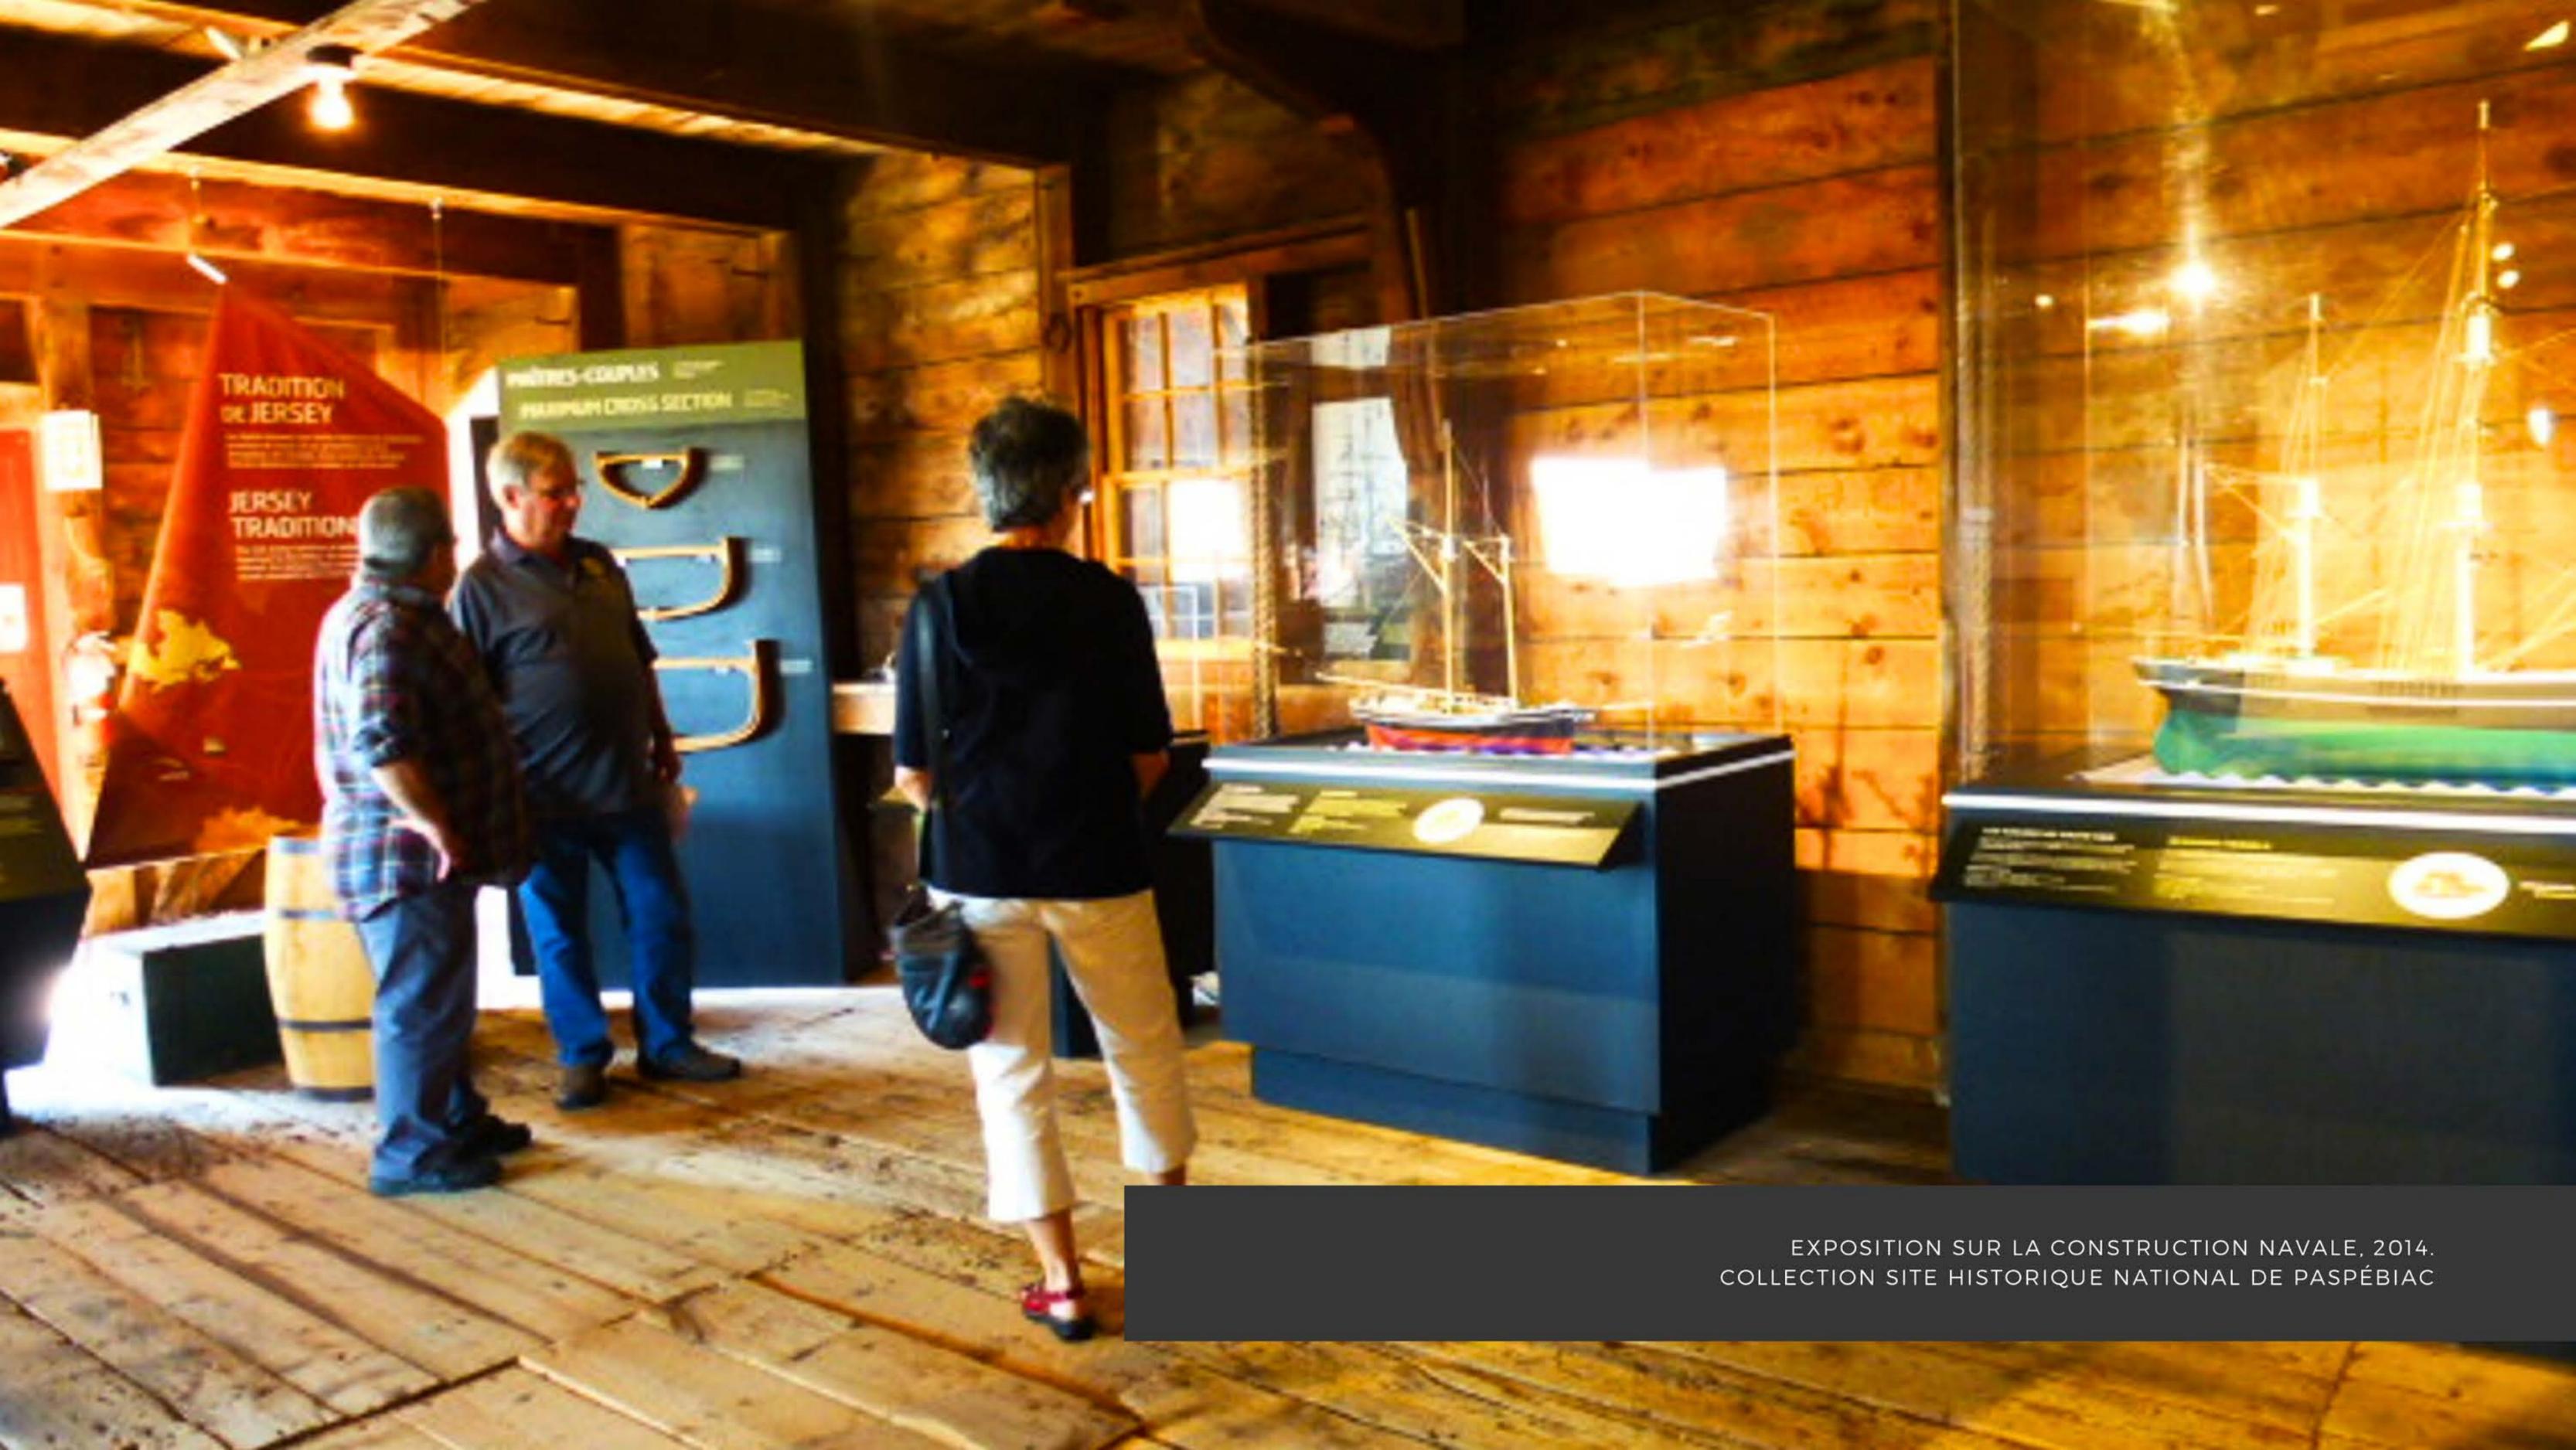
CHARPENTERIE APRÈS LES TRAVAUX DE RESTAURATION DE 2005
PHOTO: JOËL GAUTHIER. COLLECTION SITE HISTORIQUE NATIONAL DE PASPÉBIAC

Travaux de restauration (Boudreau Fortier et Associés): grattage et peinture de divers éléments architecturaux

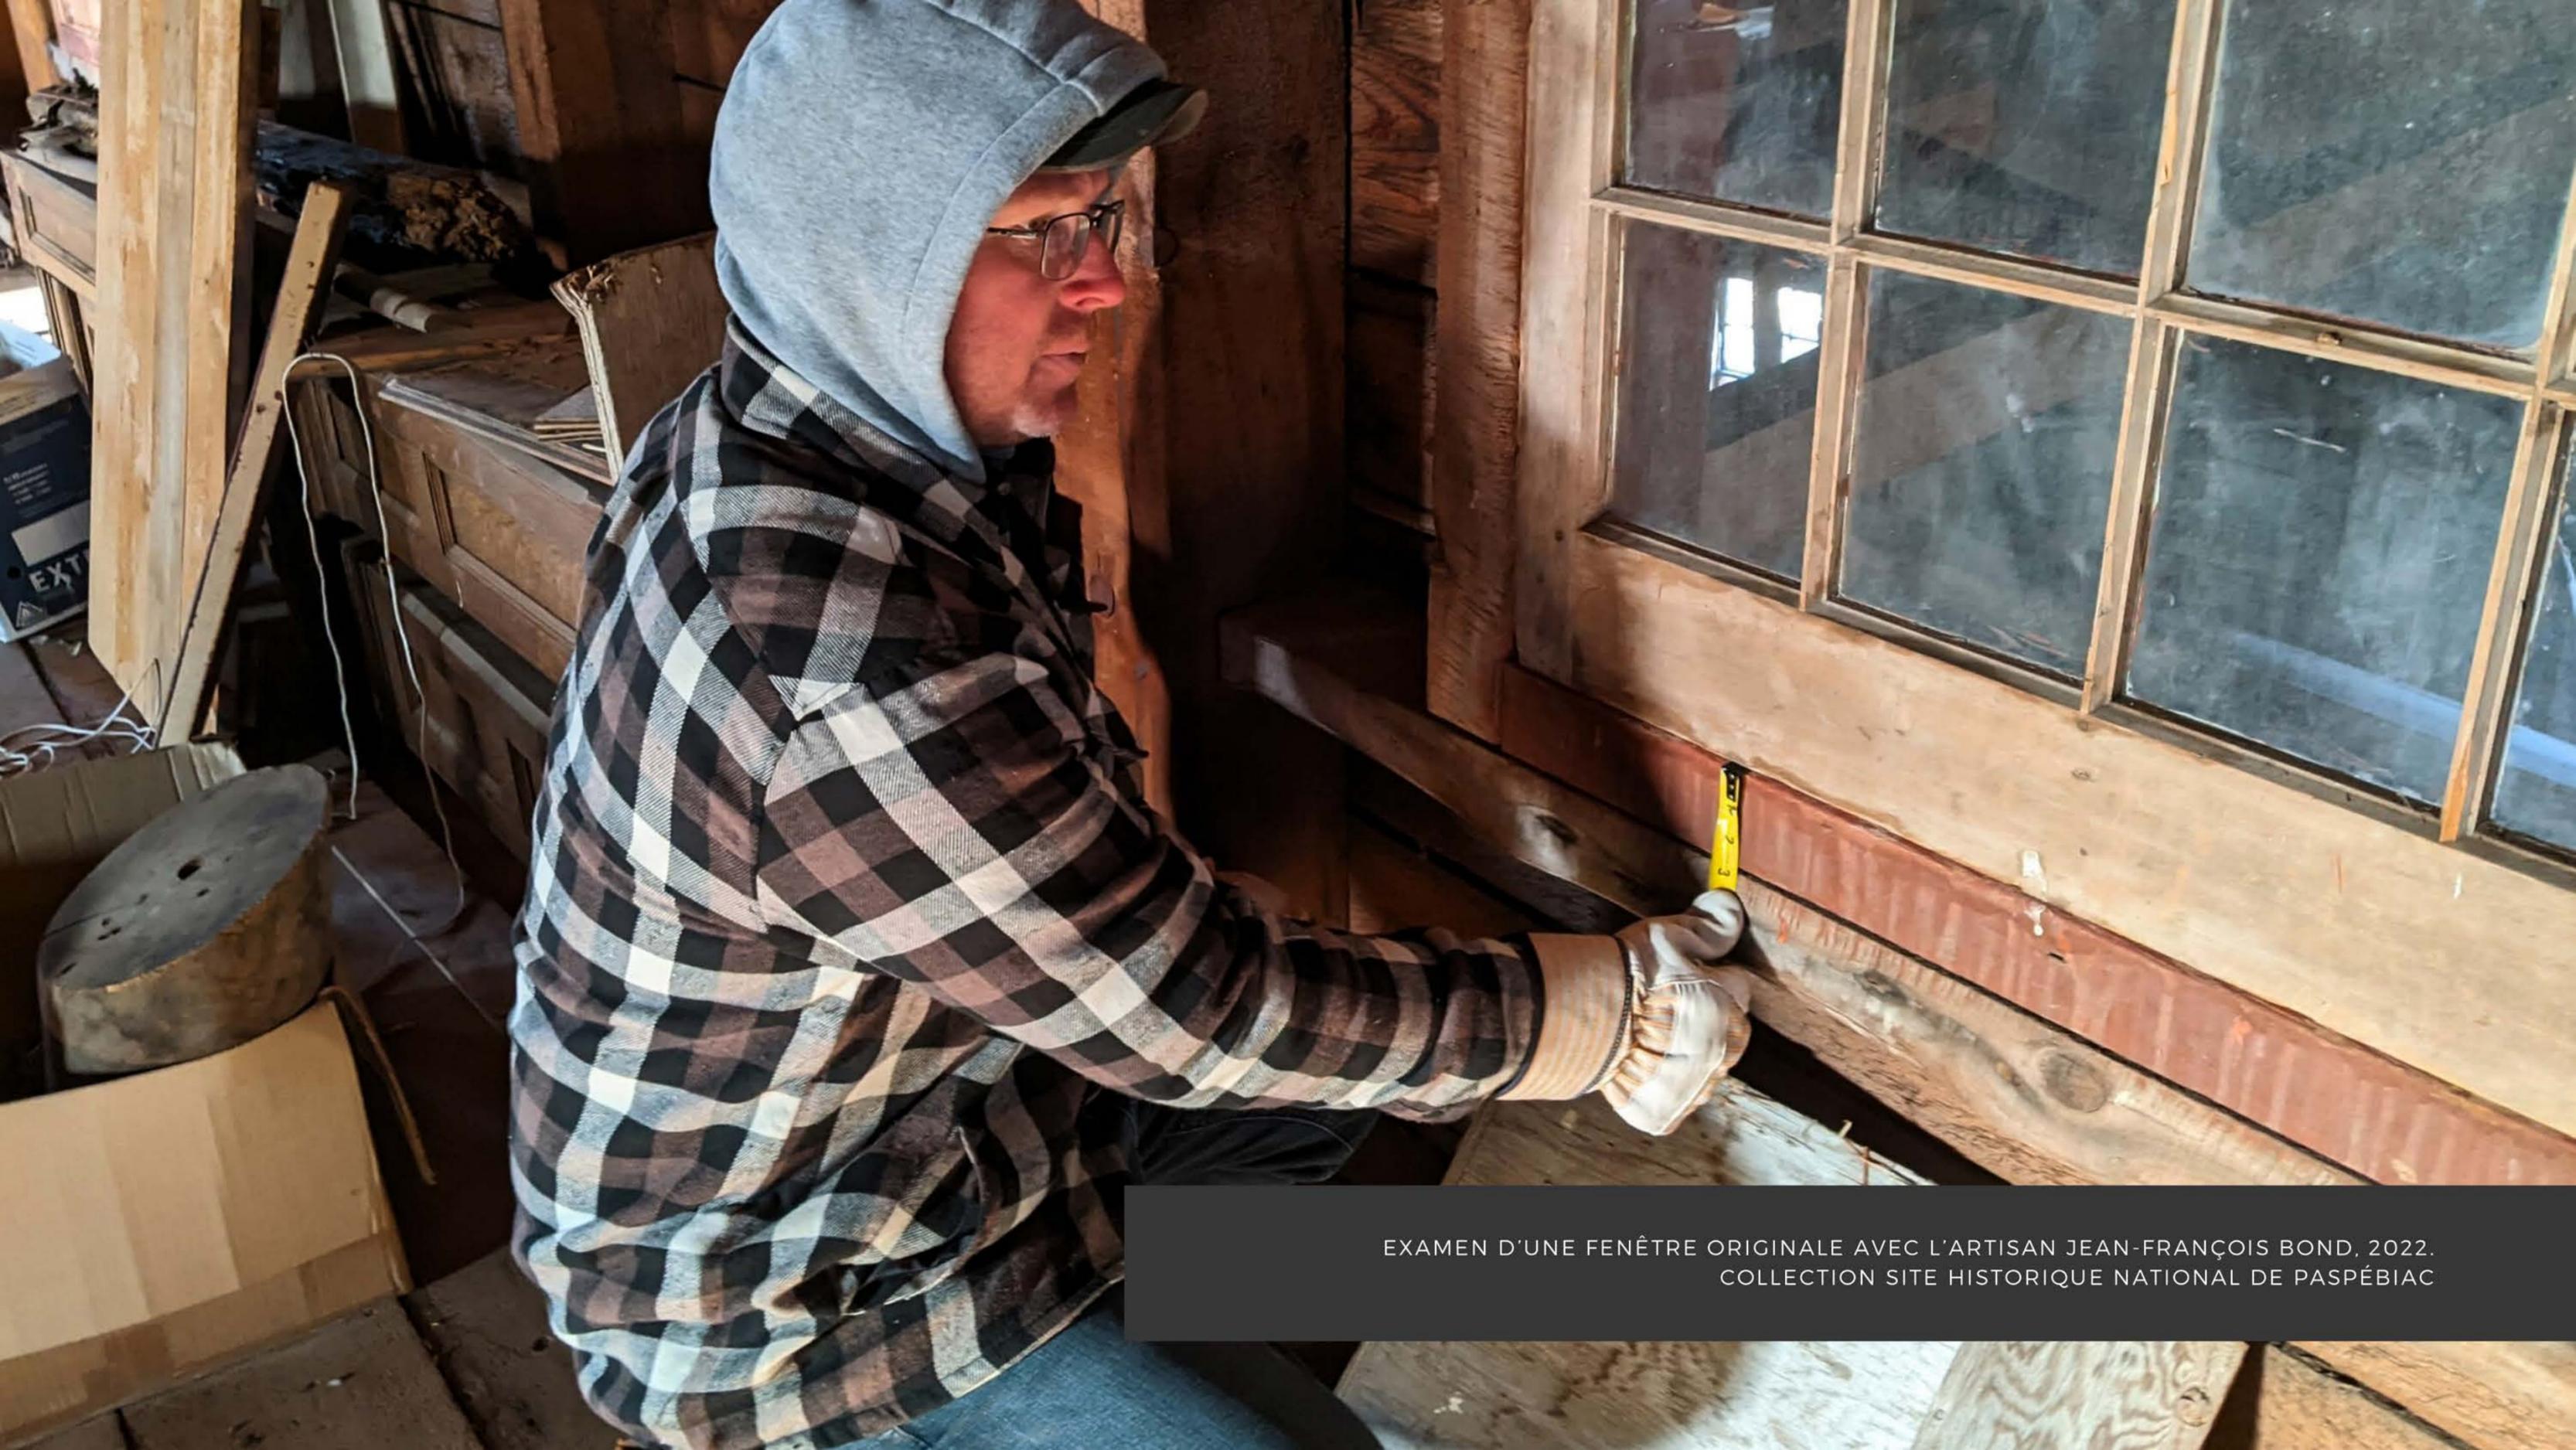
EXAMEN D'UNE FENÊTRE ORIGINALE AVEC L'ARTISAN JEAN-FRANÇOIS BOND, 2022.
COLLECTION SITE HISTORIQUE NATIONAL DE PASPÉBIAC
