FÉVRIER 2021

LeBoutillier Brothers

SITE HISTORIQUE NATIONAL DE PASPÉBIAC

HISTOIRE
ARCHITECTURE
ICONOGRAPHIE

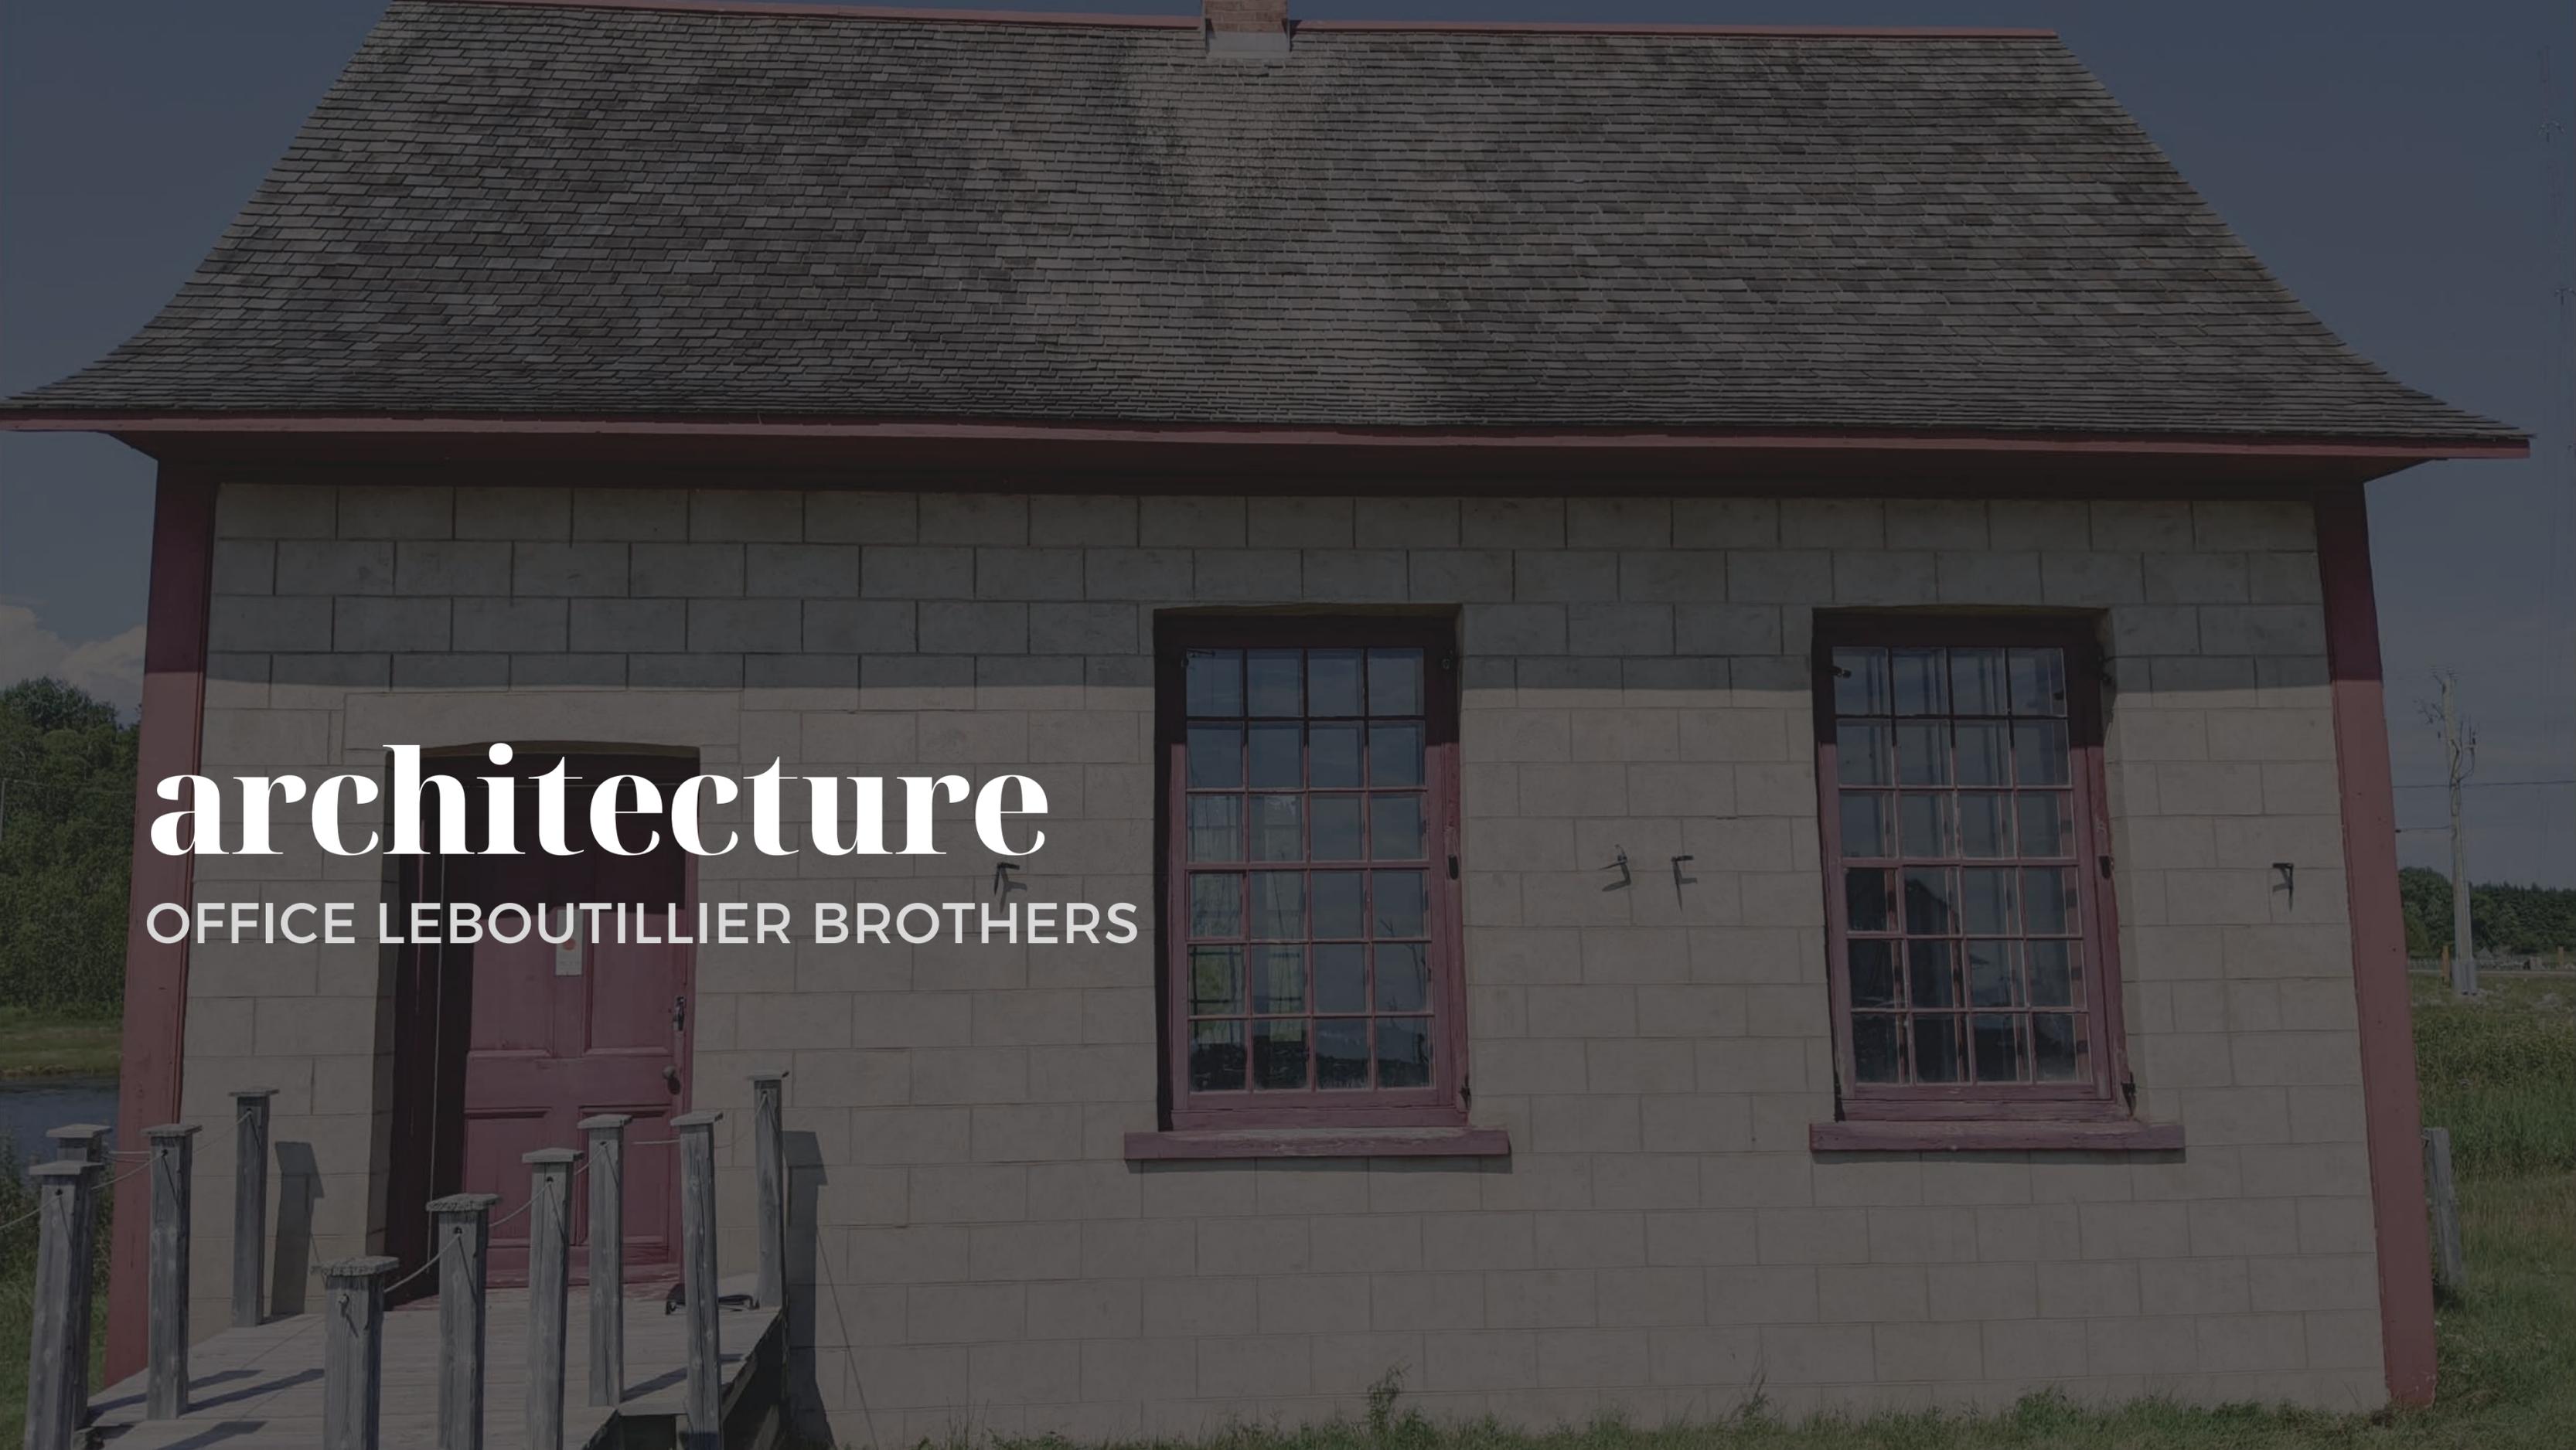
toit à deux versants retroussé
avec avant-toit

attaches
des persiennes

porte à panneaux
avec système de serrure

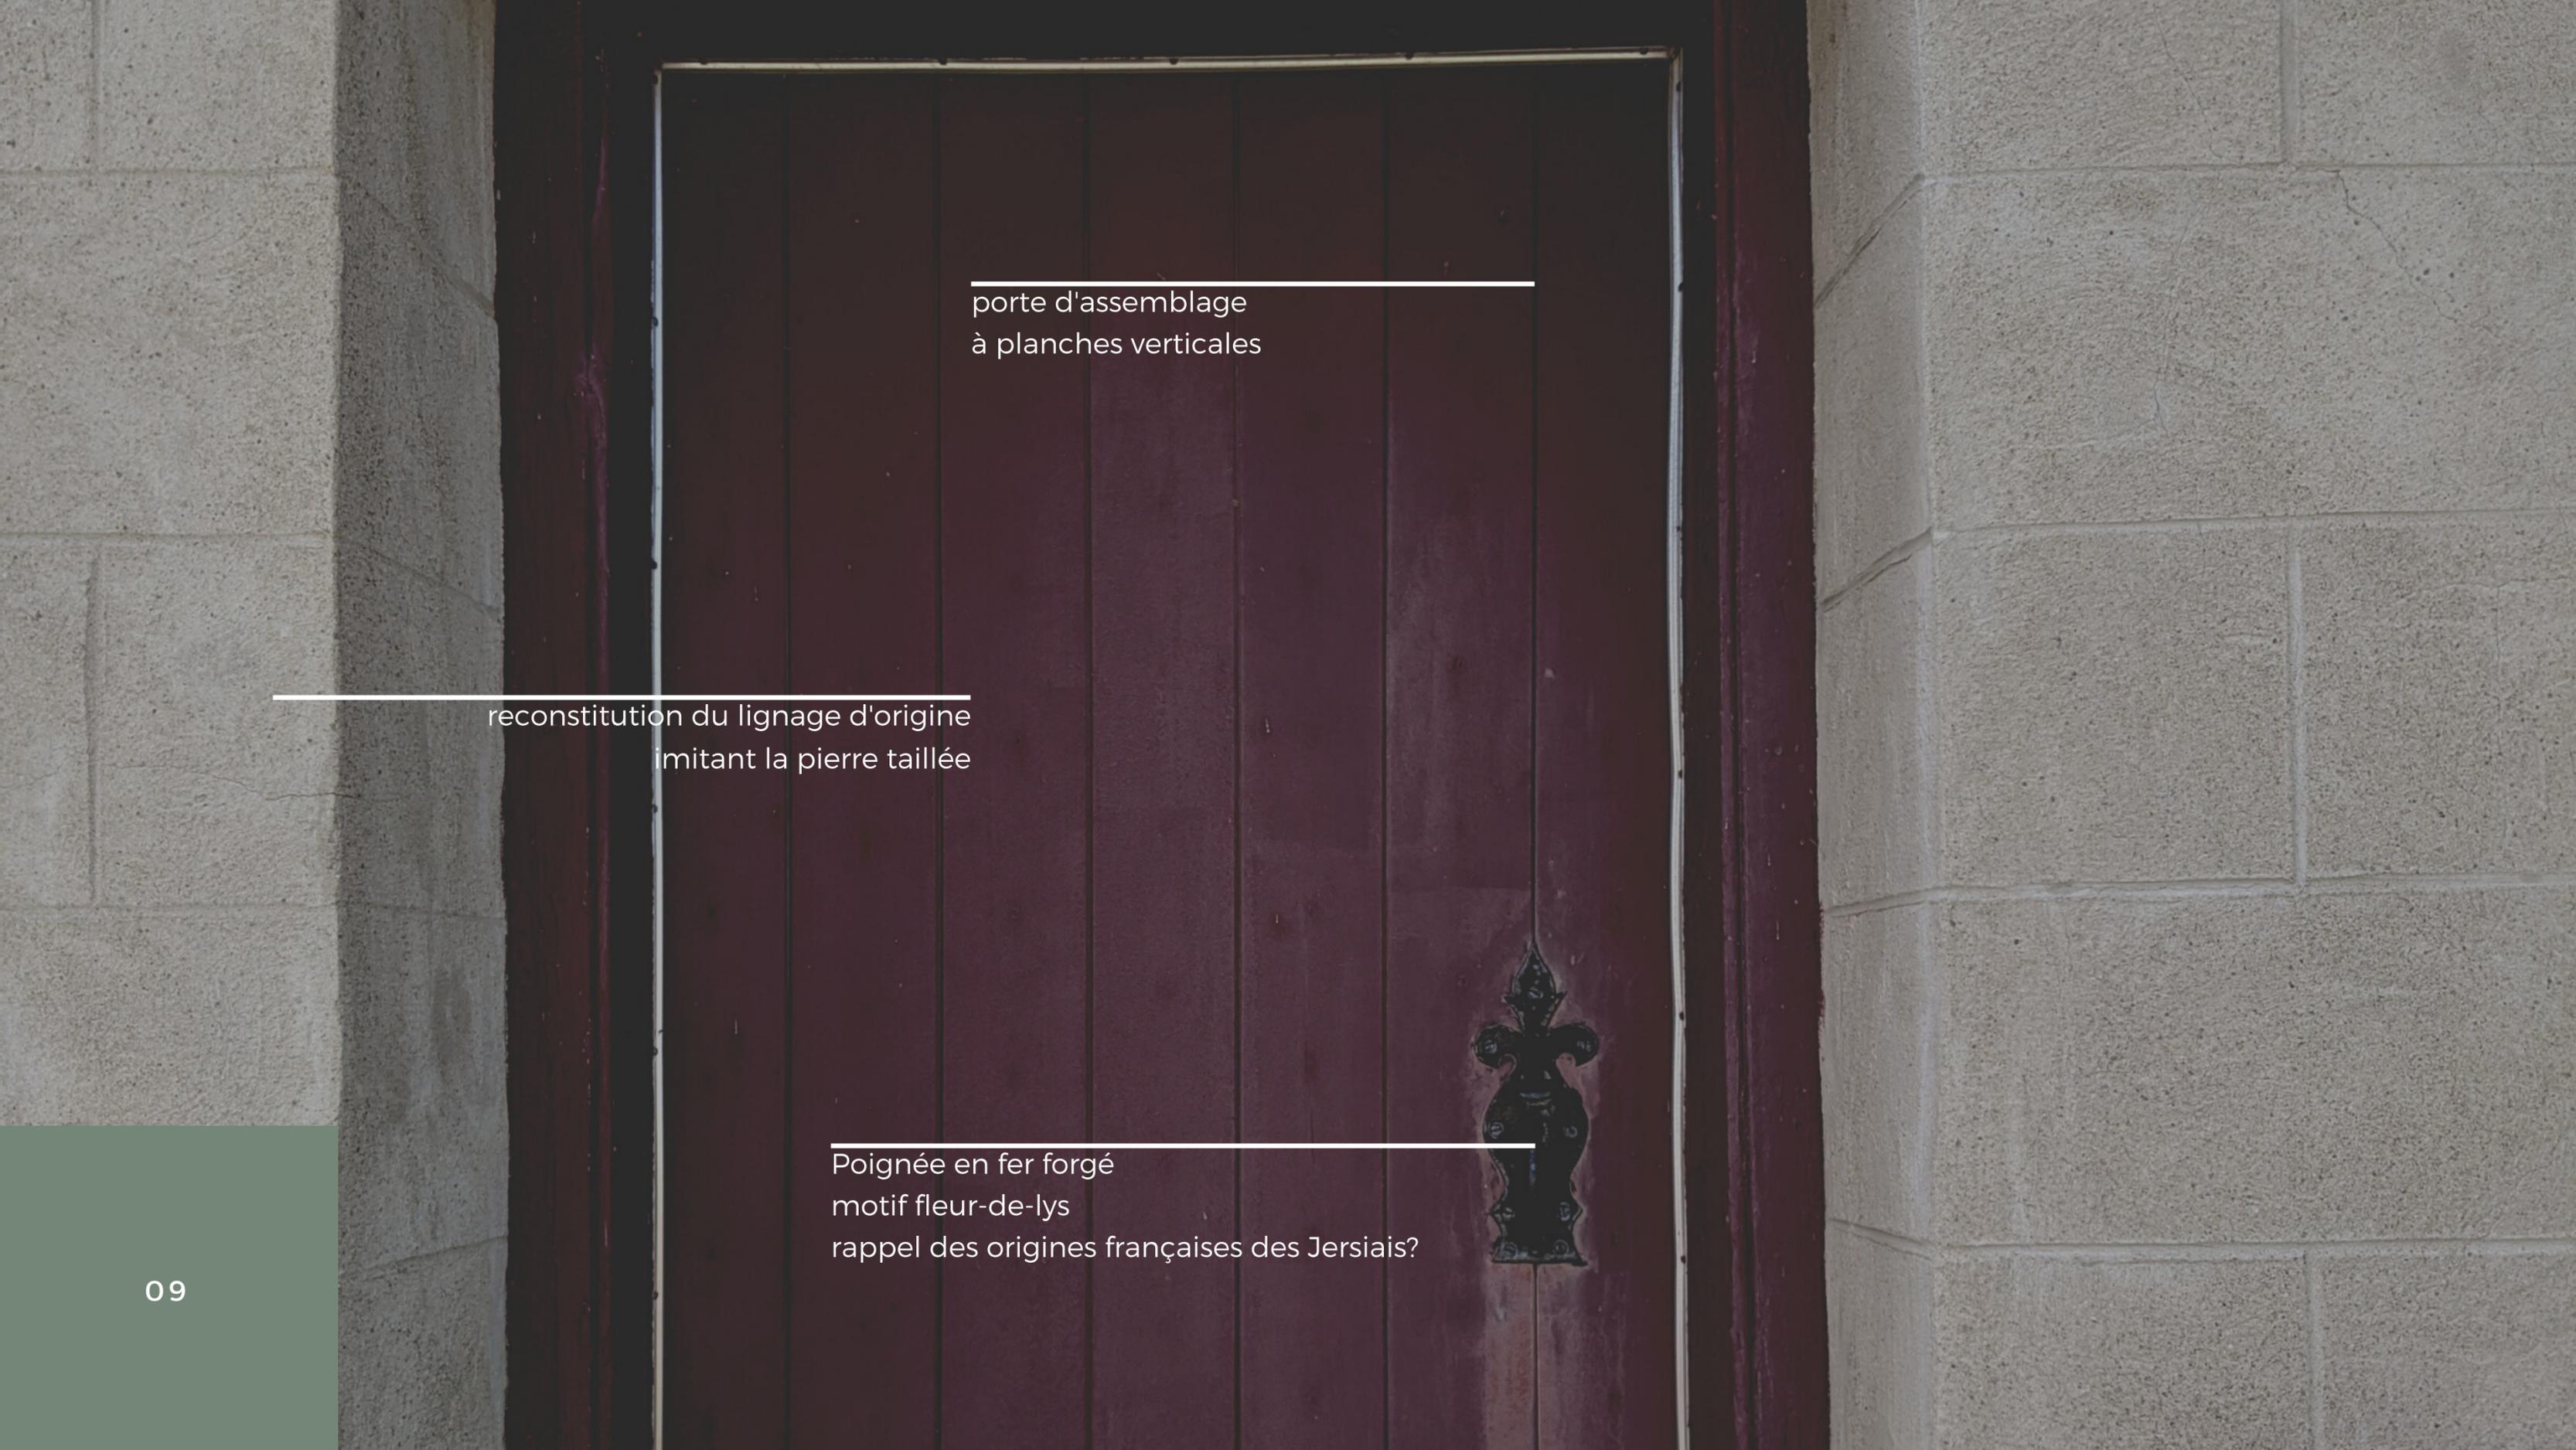
porte d'assemblage
à planches verticales

reconstitution du lignage d'origine
imitant la pierre taillée

Poignée en fer forgé
motif fleur-de-lys
rappel des origines françaises des Jersiais?

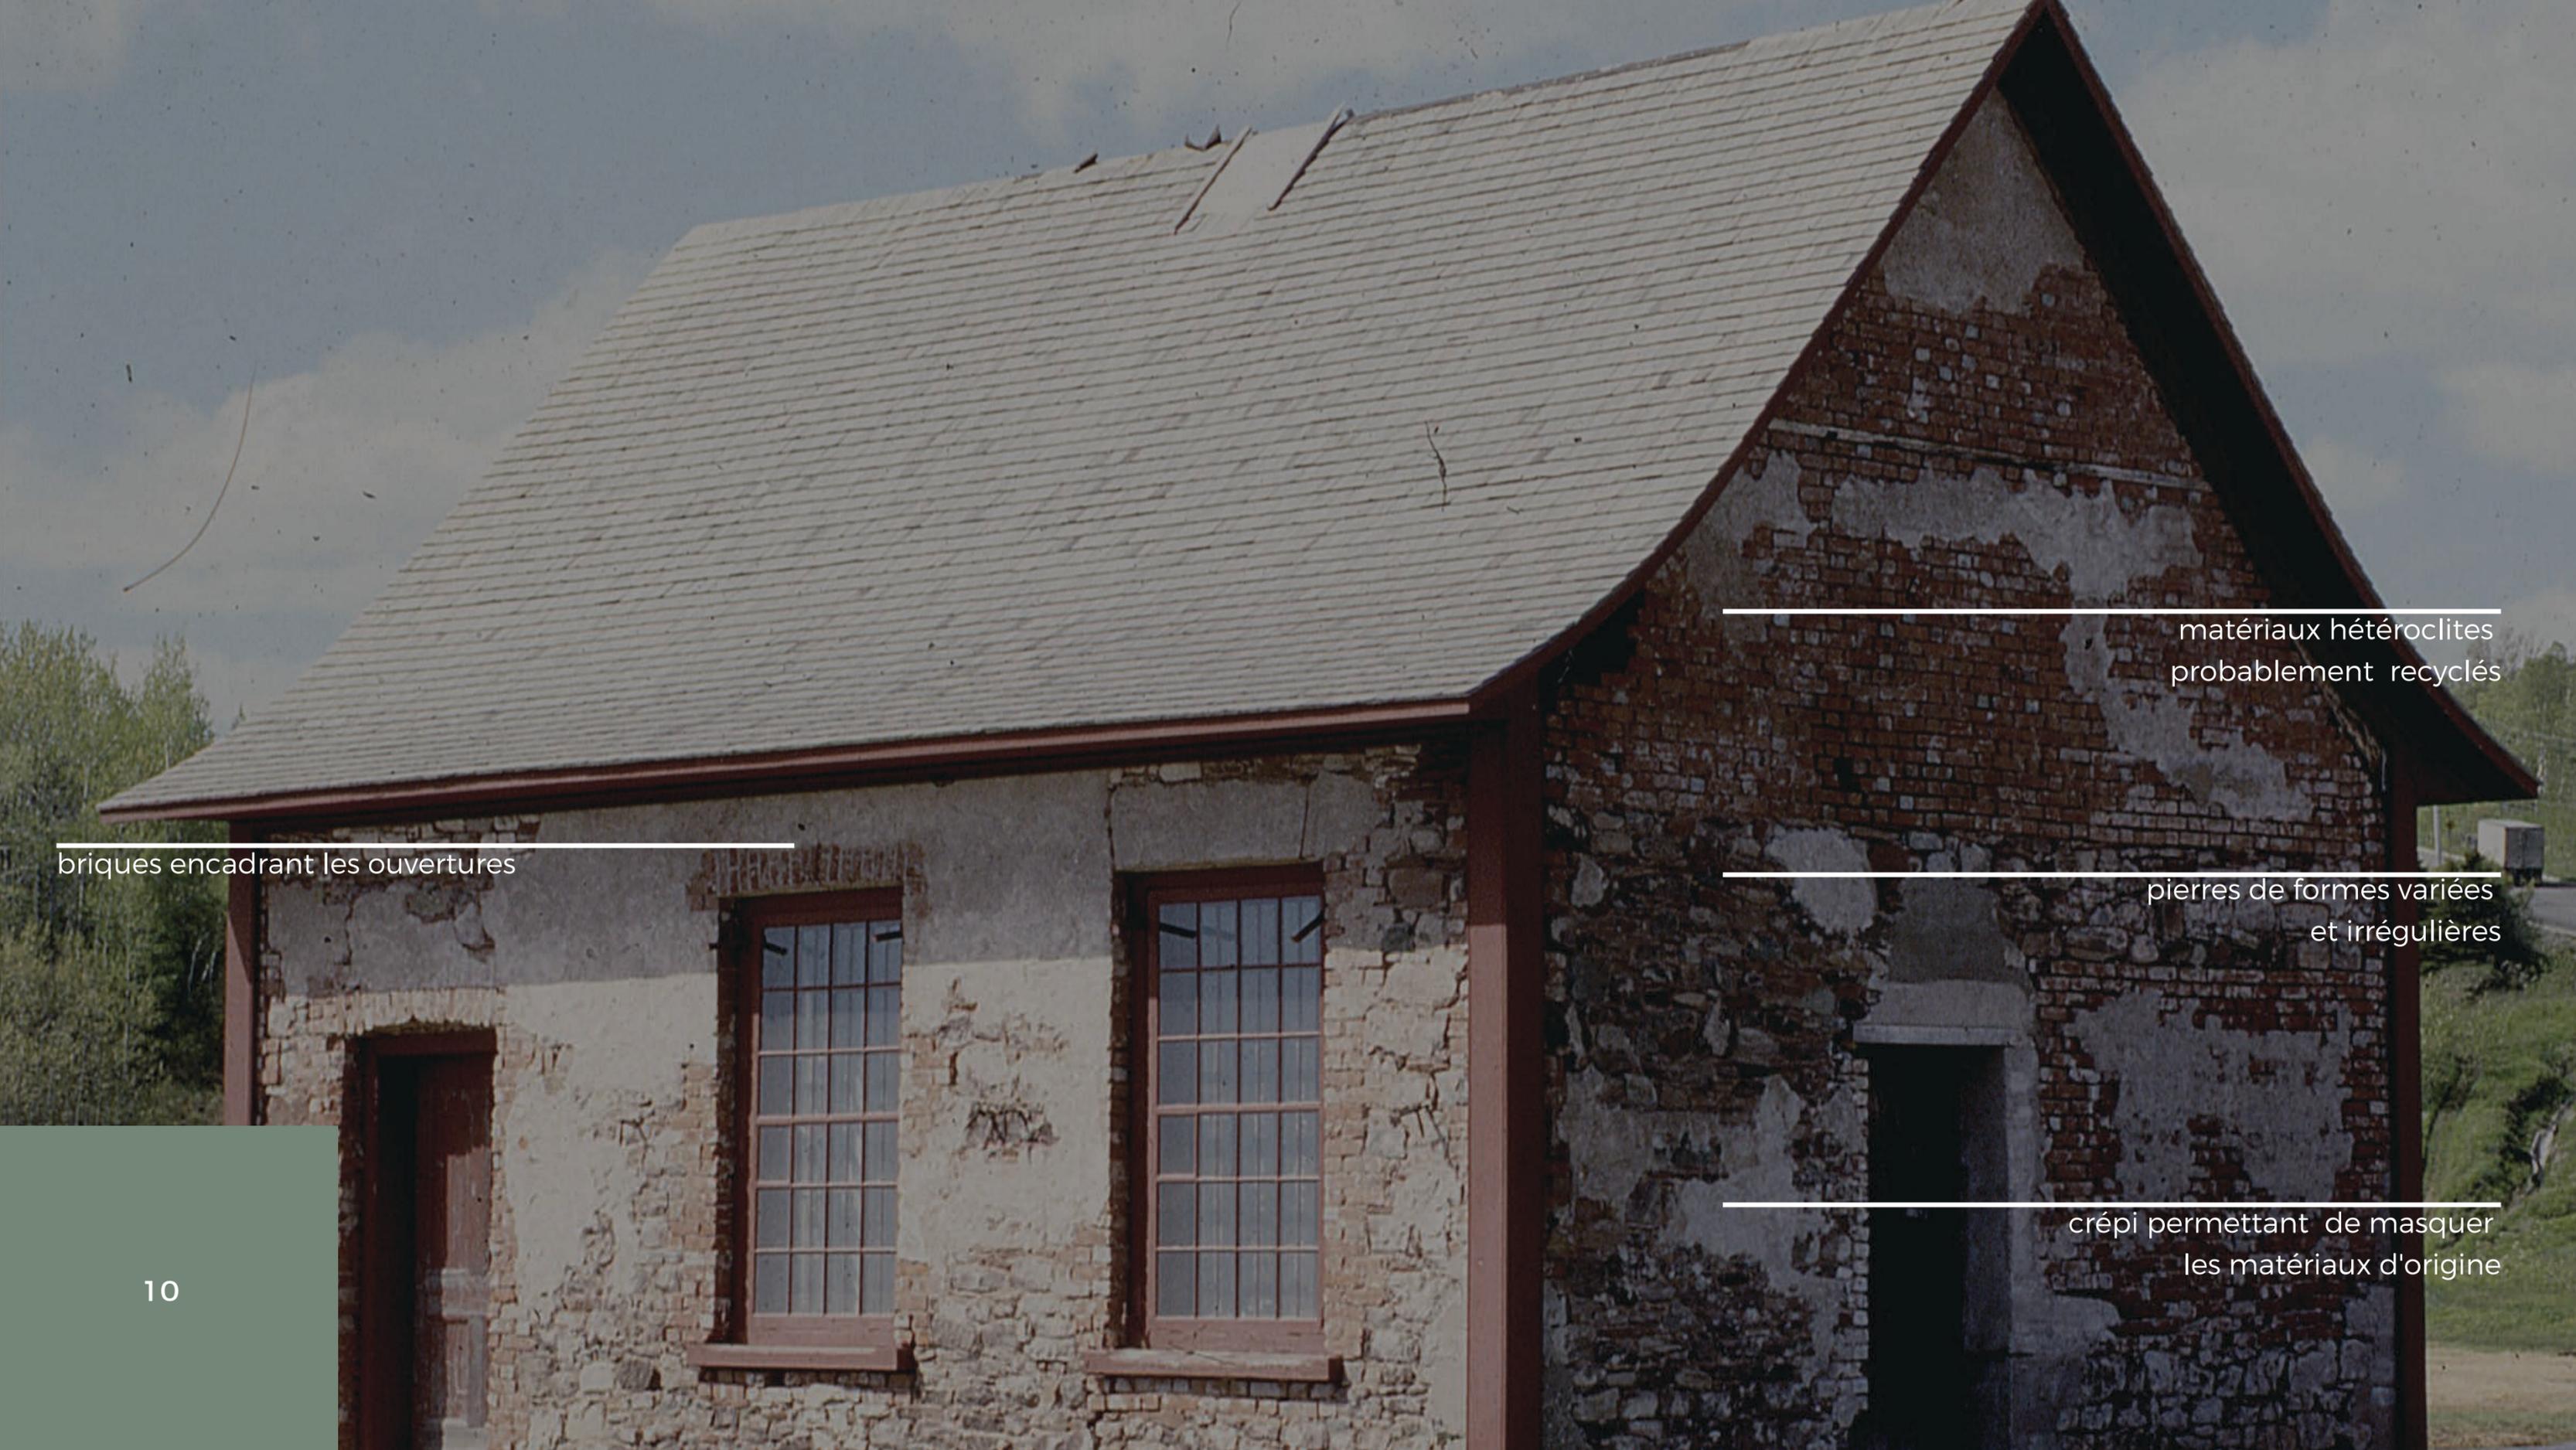
briques encadrant les ouvertures

matériaux hétéroclites
probablement recyclés

pierres de formes variées
et irrégulières

crépi permettant de masquer
les matériaux d'origine

Fait encore plus curieux, les murs sont composés d'un assemblage de pierres et de briques. Cette technique inusitée, quoique attestée ailleurs au Québec, est potentiellement liée à un recyclage de matériaux. Il pourrait s'agir de matériaux utilisés pour lester les navires de transport de la compagnie. Cette façon de faire s'accorderait d'ailleurs très bien à l'esprit d'économie, voire d'avarice, souvent associé aux compagnies jersiaises.

Pour masquer cet assemblage quelque peu hétéroclite, les constructeurs l'ont ensuite recouvert d'un crépi, agrémenté d'un lignage au fer. À l'époque, cette technique vise à imiter la pierre de taille afin de donner un aspect plus luxueux. Au final, le bâtiment possède donc un caractère résolument bourgeois, qui ne peut qu'être associé à des fonctions administratives. Selon un ancien travailleur, Benjamin Parisé, c'est bien le bureau des LeBoutillier Brothers, c'est-à-dire l'endroit où travaillent les agents et où les travailleurs reçoivent leur paye.

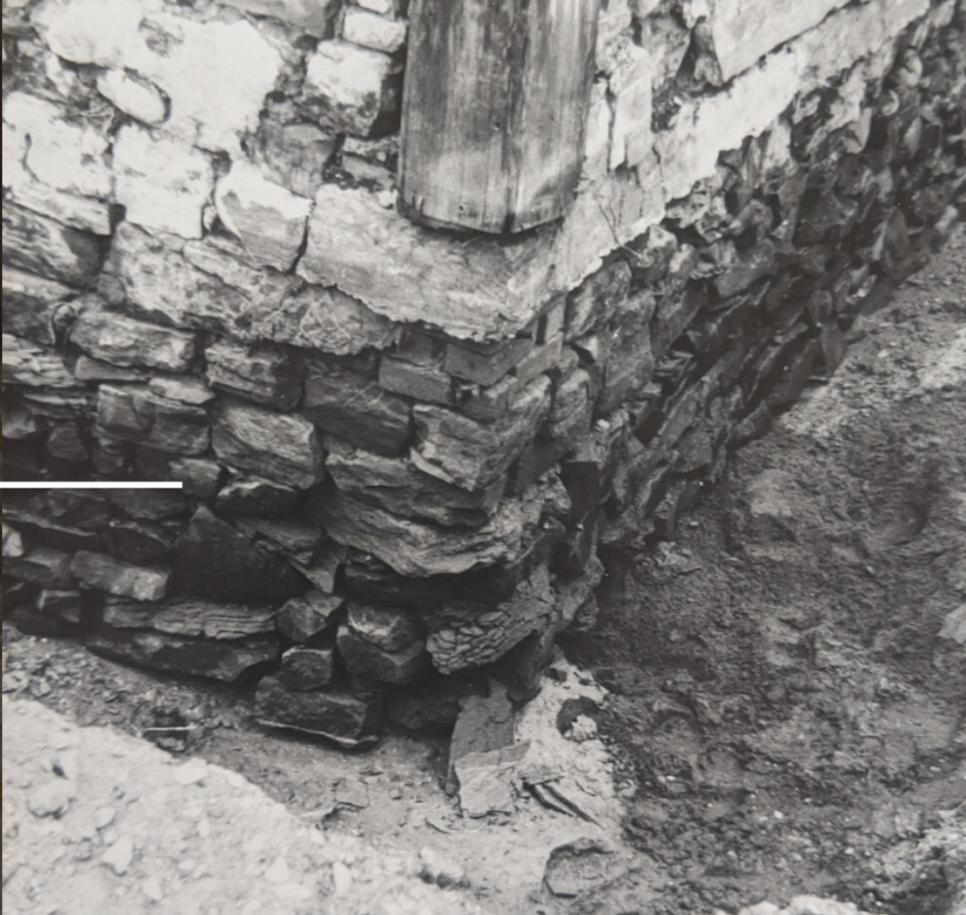
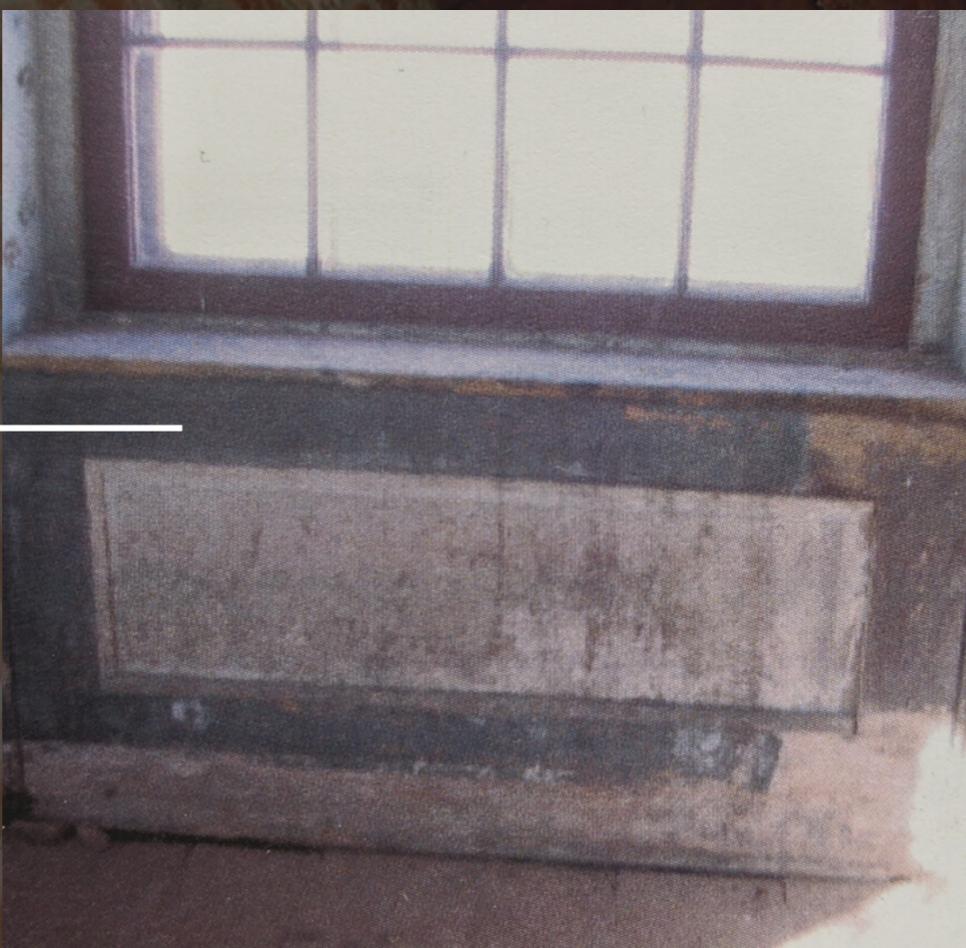
caisson sous les fenêtres
avec couleur bleue d'origine

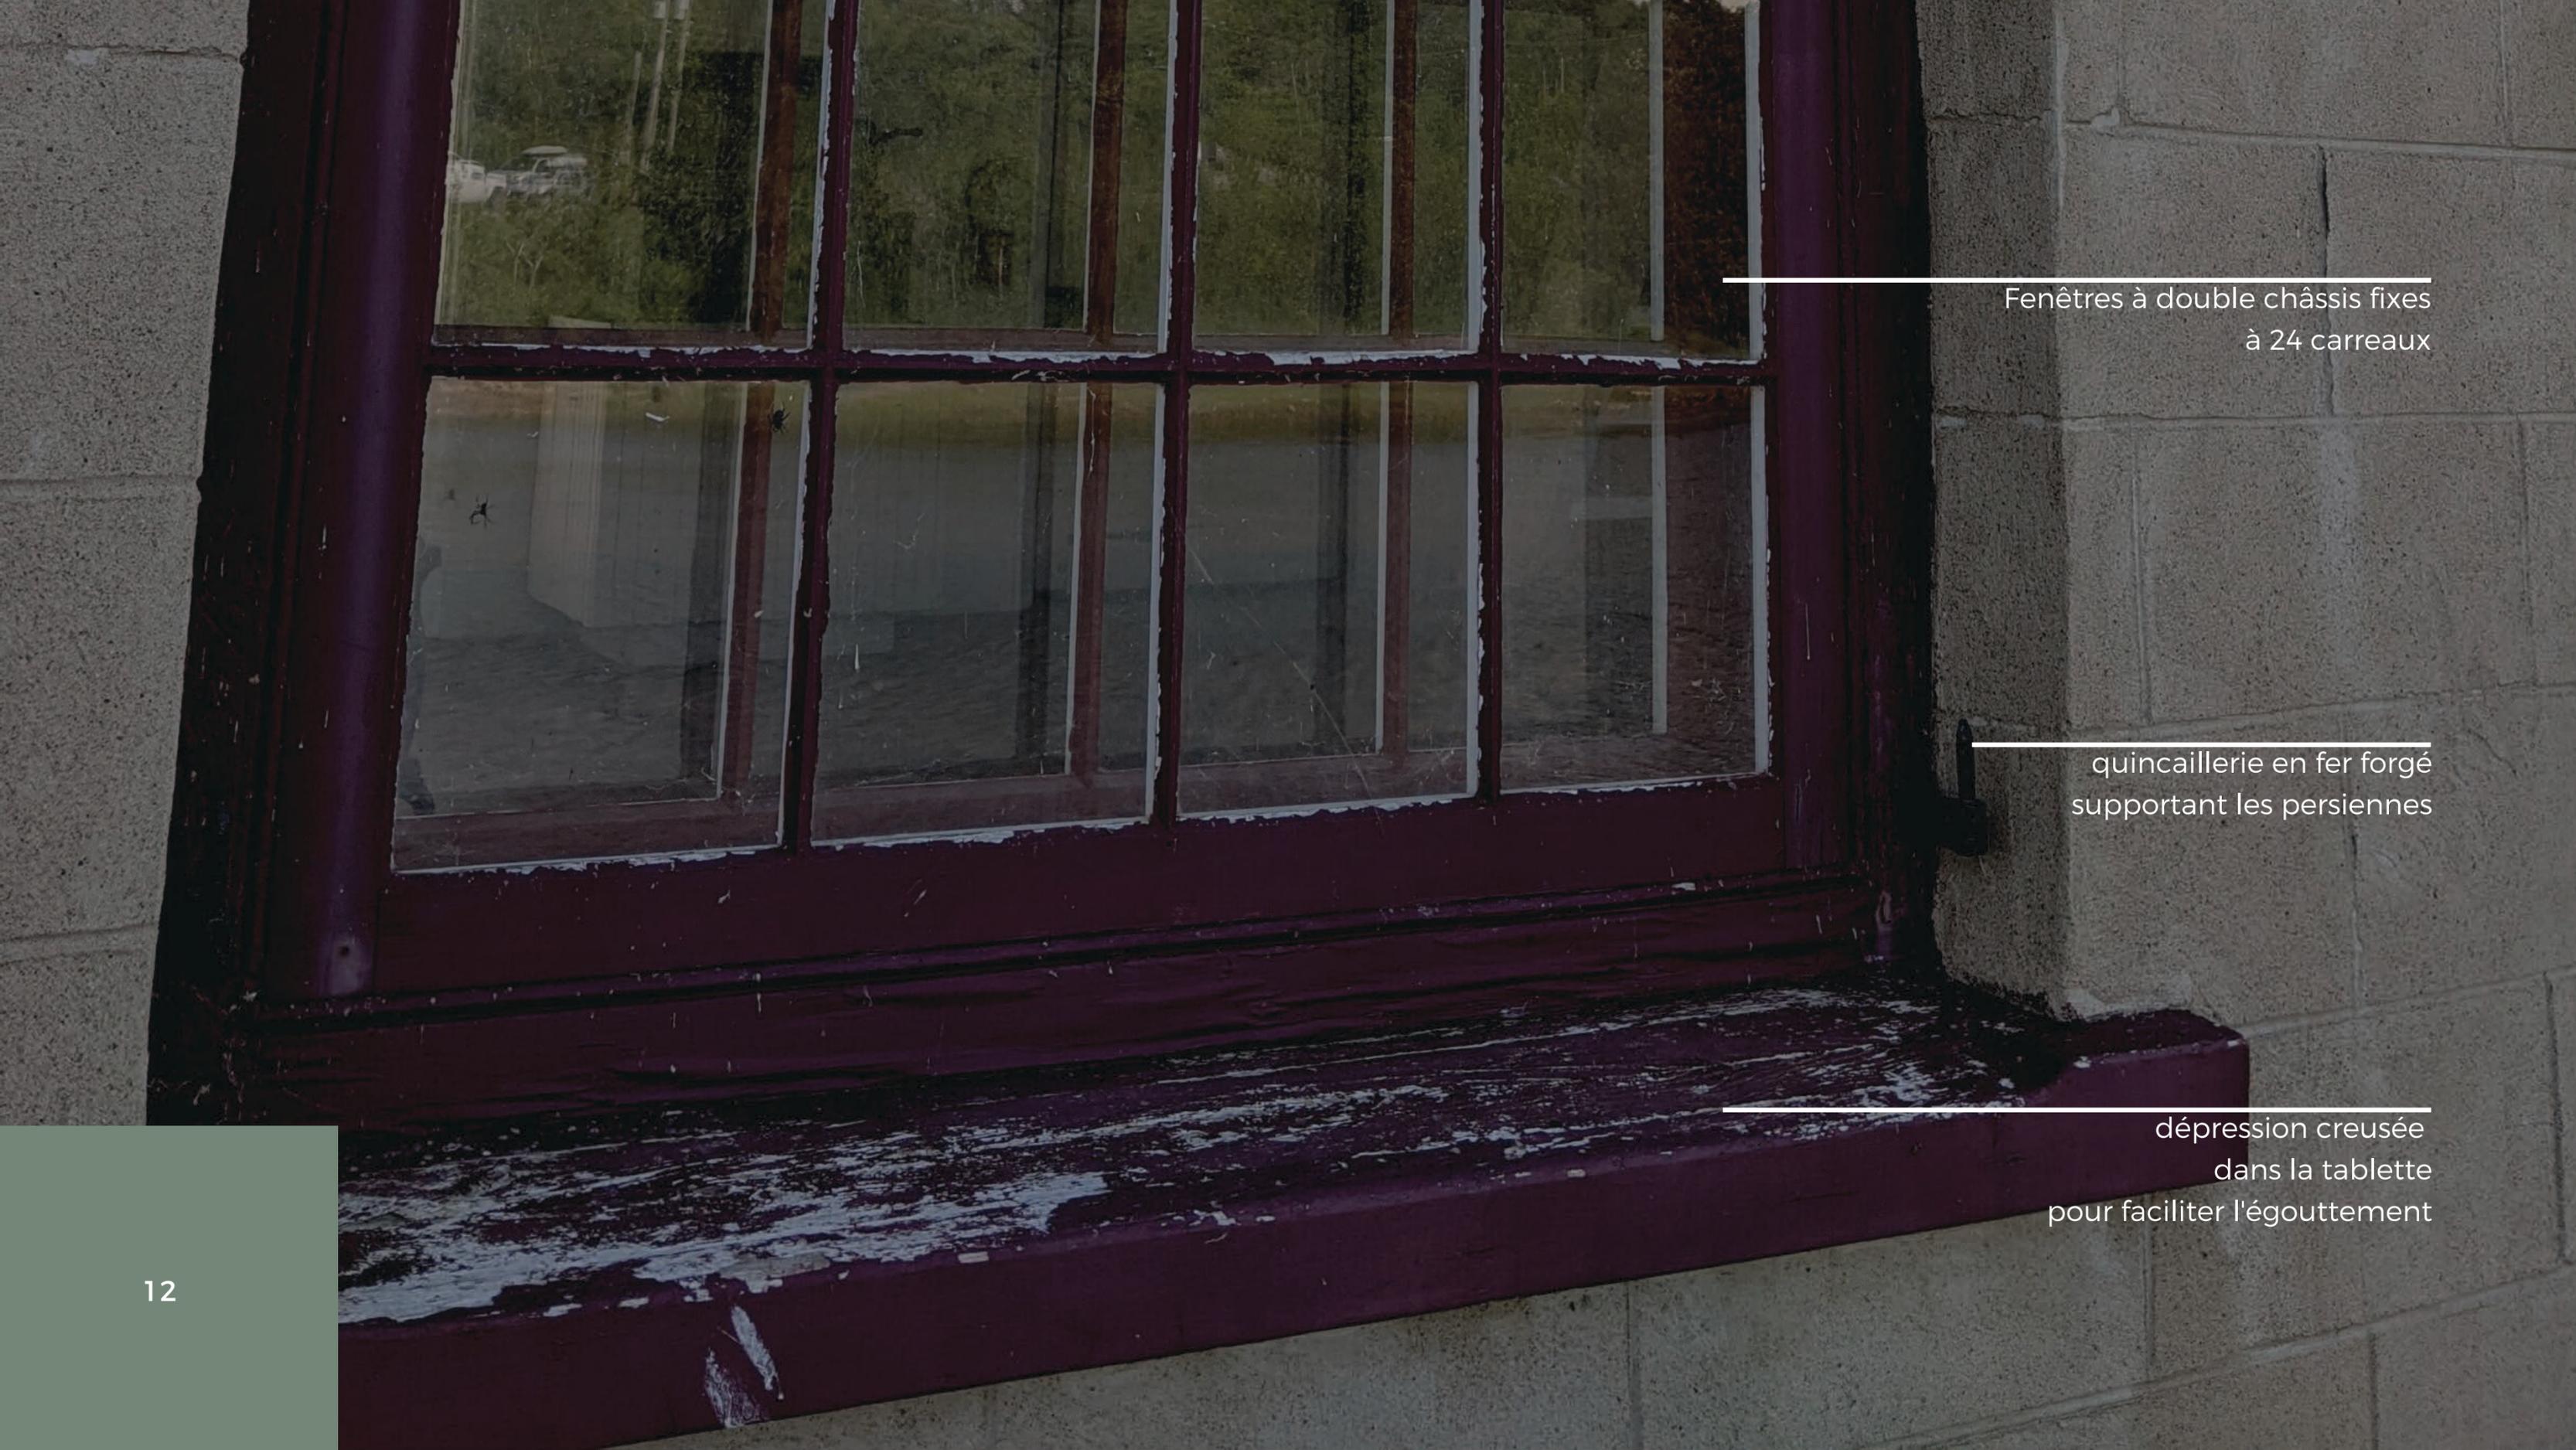
Fenêtres à double châssis fixes
à 24 carreaux

quincaillerie en fer forgé
supportant les persiennes

dépression creusée
dans la tablette
pour faciliter l'égouttement

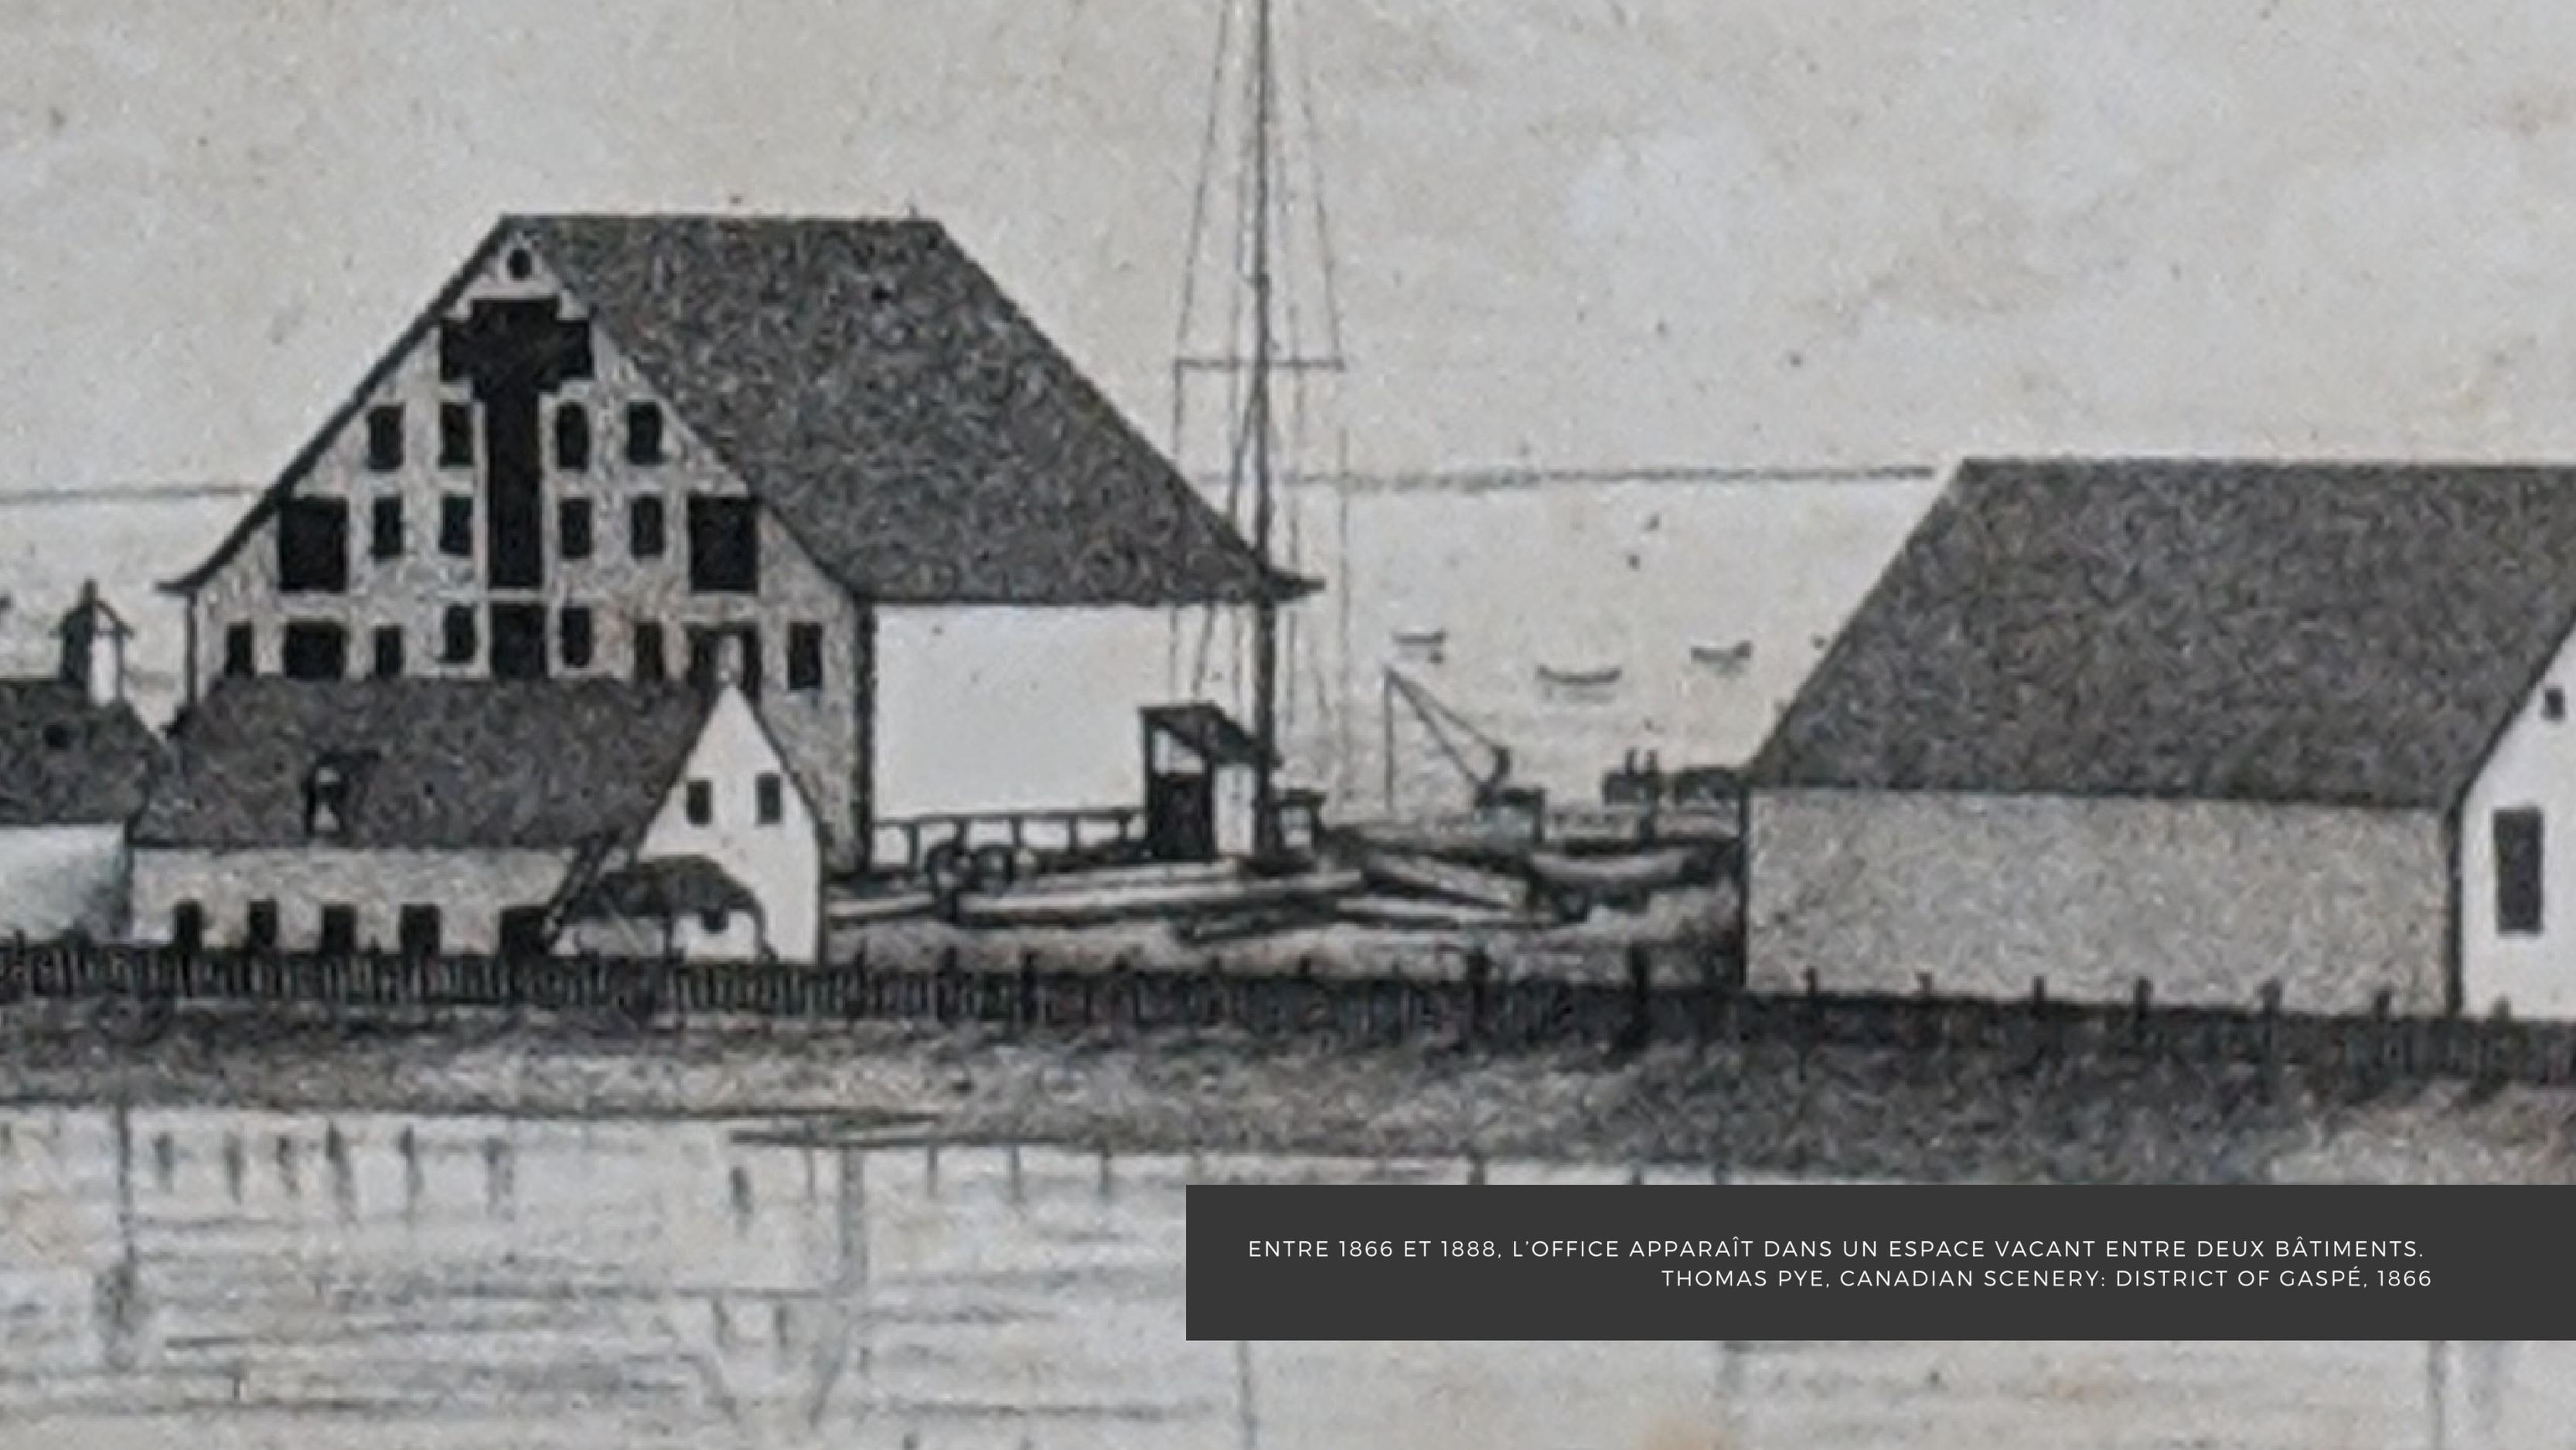
ENTRE 1866 ET 1888, L'OFFICE APPARAÎT DANS UN ESPACE VACANT ENTRE DEUX BÂTIMENTS.
THOMAS PYE, CANADIAN SCENERY: DISTRICT OF GASPÉ, 1866

L'étude des plans et photographies permet d'établir avec certitude que l'Office apparaît sur son site actuel entre 1866 et 1888. Par ses matériaux, sa petite dimension et ses ornements, l'édifice s'avère tout à fait unique parmi les établissements du golfe du Saint-Laurent. L'usage de la pierre s'avère d'abord extrêmement rare dans l'industrie de la pêche.* De plus, les bâtiments administratifs sont généralement de plus grande dimension afin de pouvoir loger le gérant et ses assistants. Finalement, les bâtiments sont souvent marqués par leur simplicité et leur caractère purement utilitaire.
