FÉVRIER 2021

LeBoutillier Brothers

SITE HISTORIQUE NATIONAL DE PASPÉBIAC

HISTOIRE
ARCHITECTURE
ICONOGRAPHIE

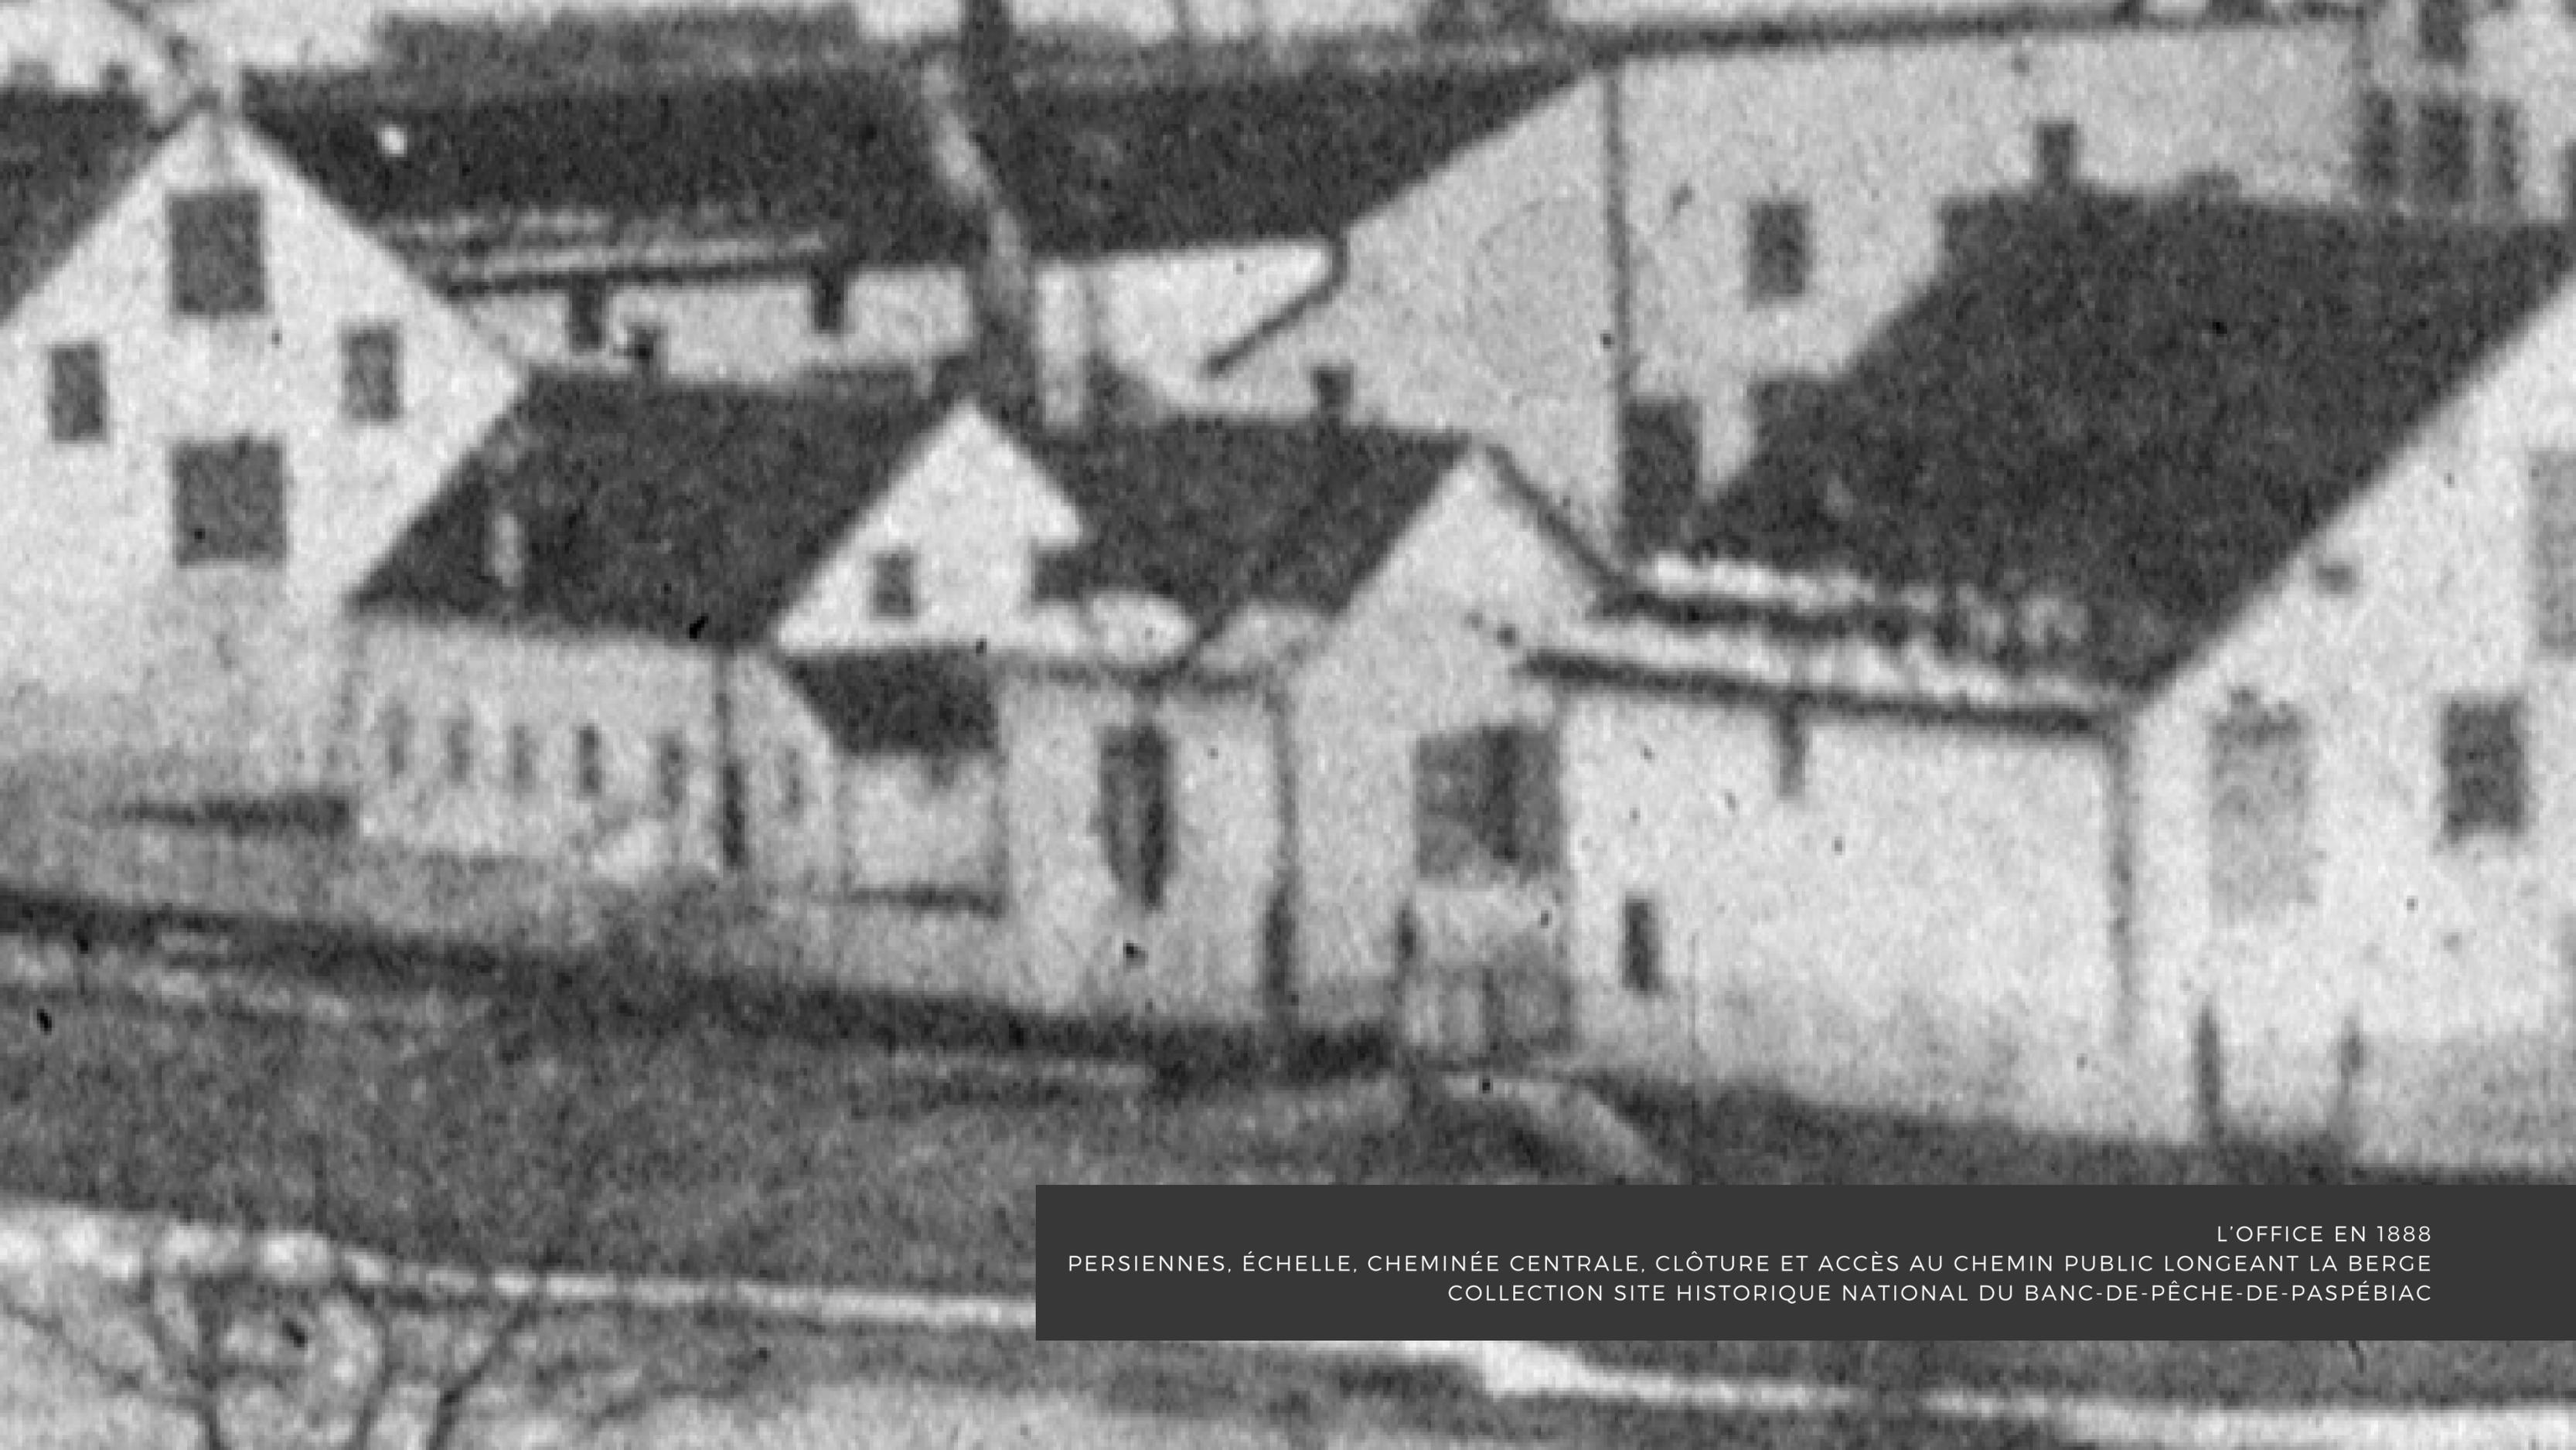
L'OFFICE EN 1888
PERSIENNES, ÉCHELLE, CHEMINÉE CENTRALE, CLÔTURE ET ACCÈS AU CHEMIN PUBLIC LONGEANT LA BERGE
COLLECTION SITE HISTORIQUE NATIONAL DU BANC-DE-PÊCHE-DE-PASPÉBIAC

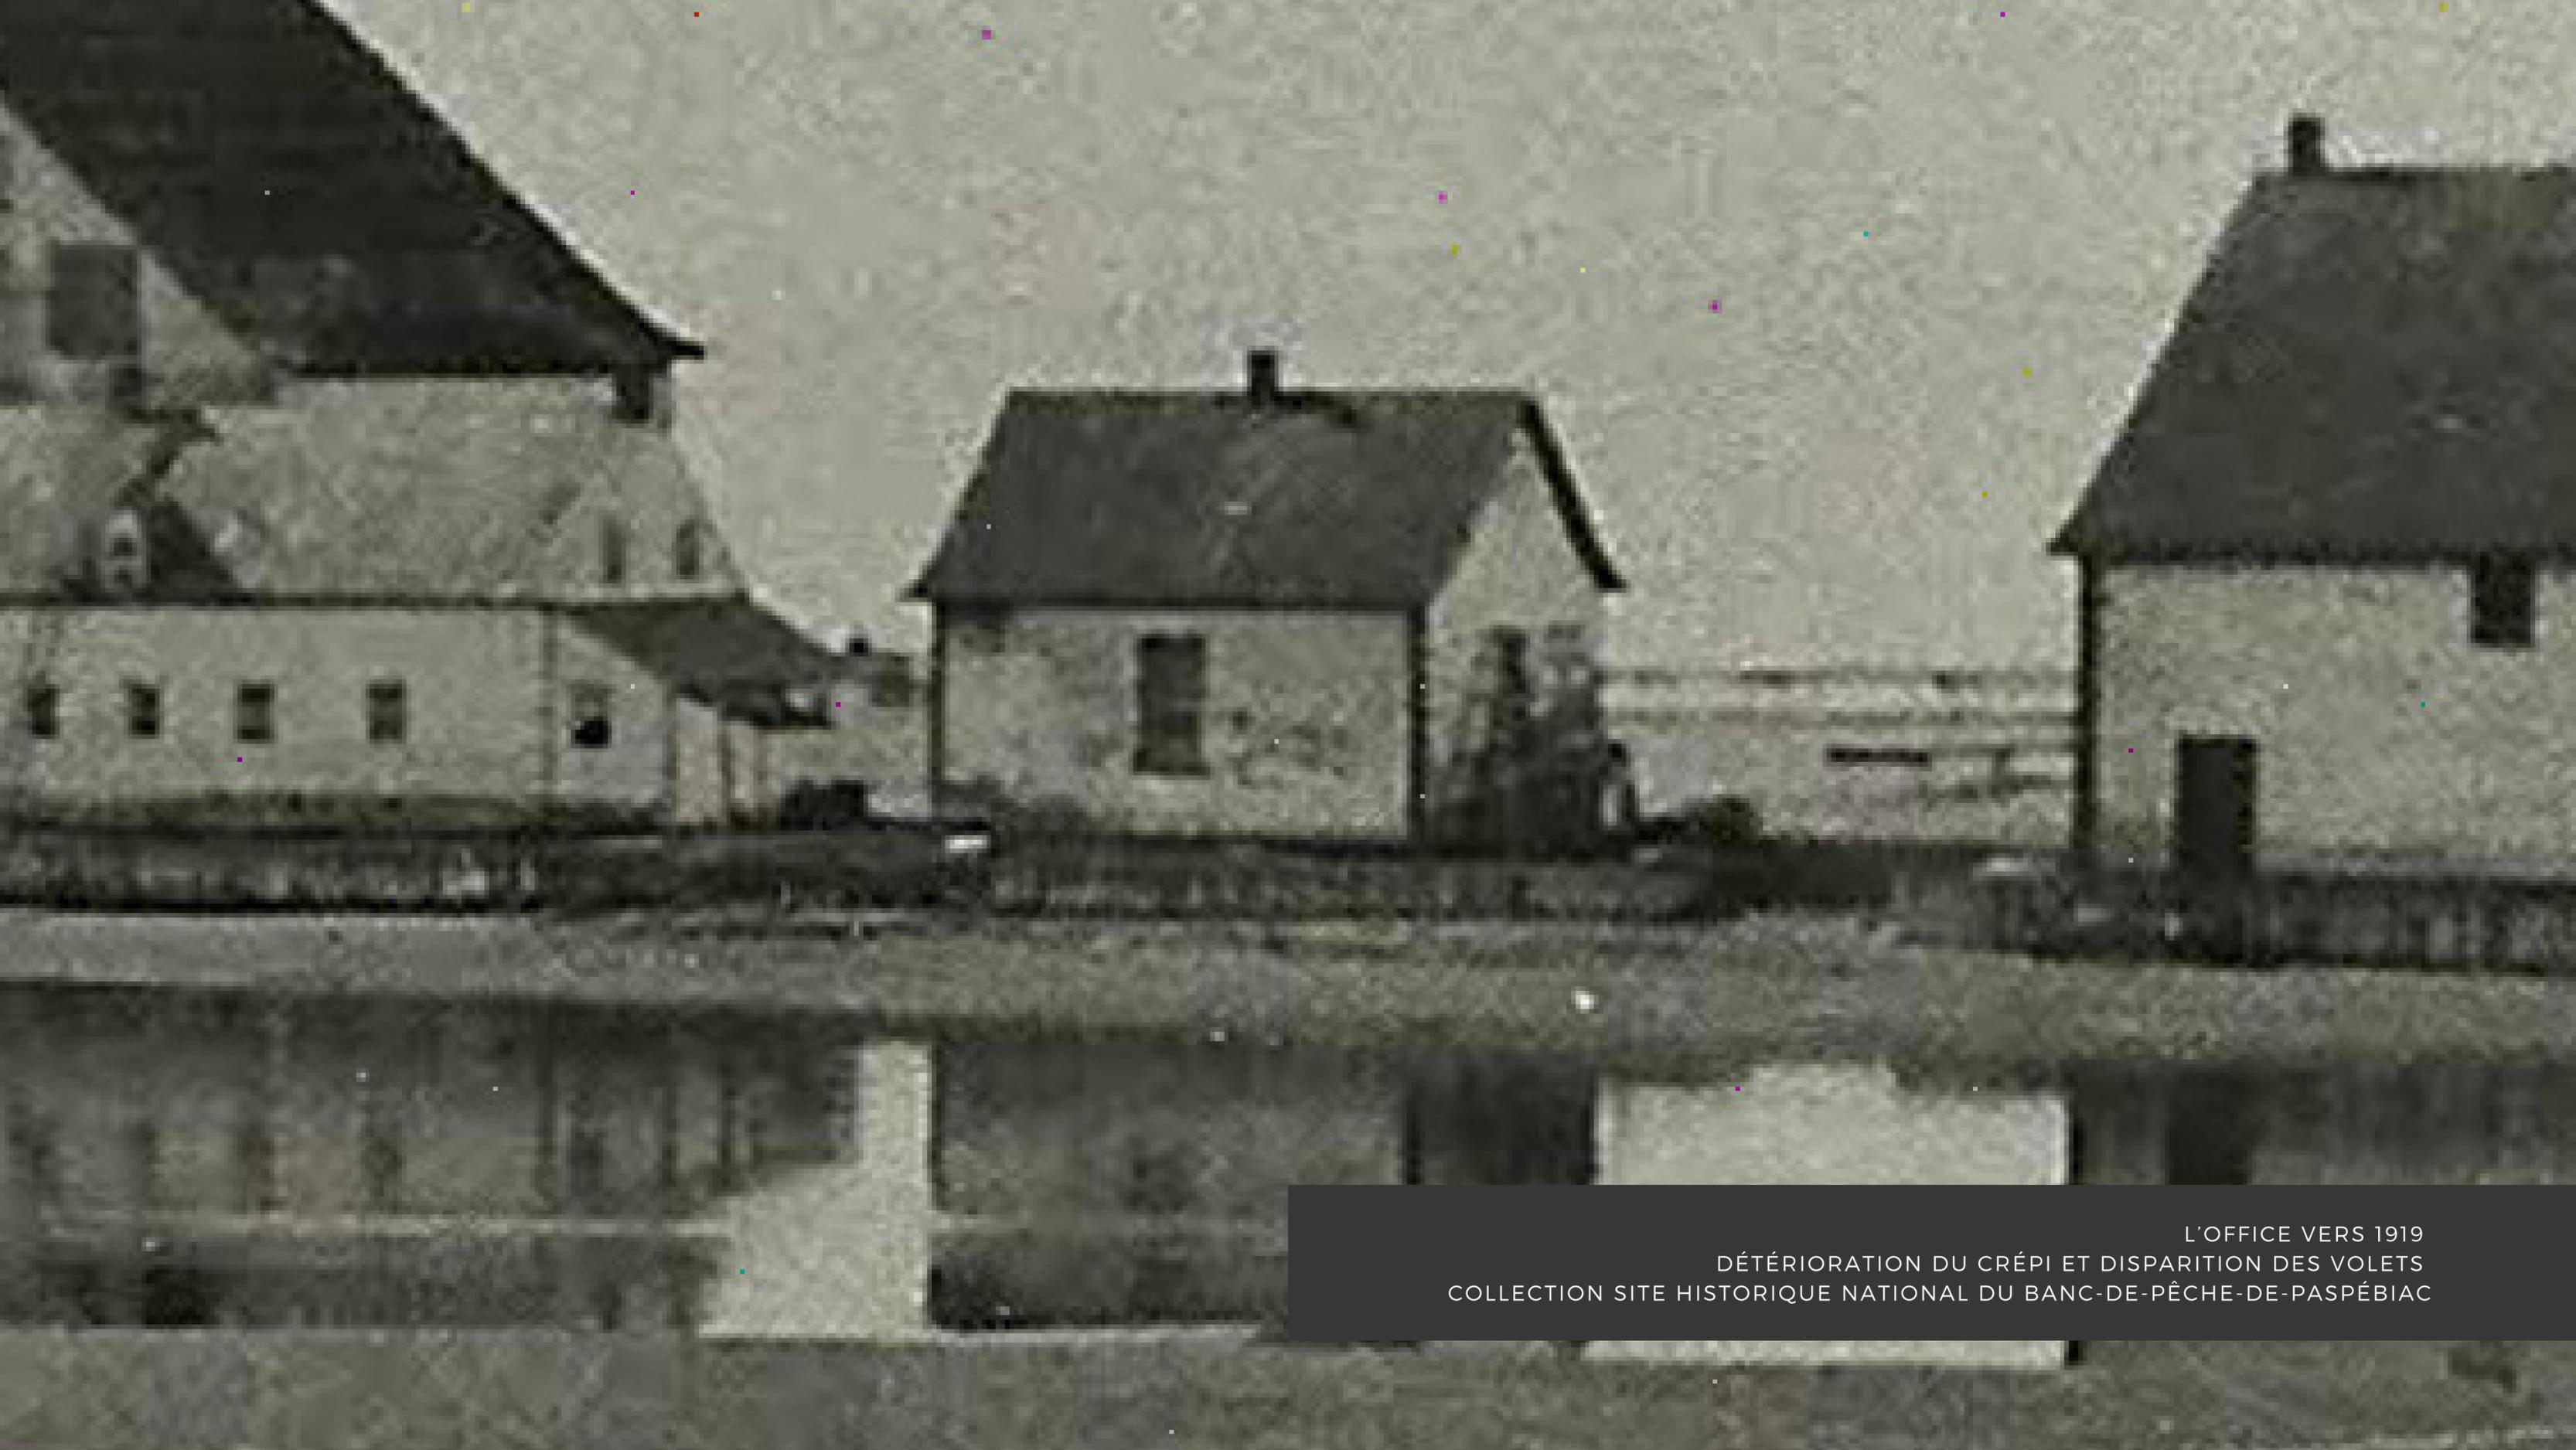
L'OFFICE VERS 1919
DÉTÉRIORATION DU CRÉPI ET DISPARITION DES VOLETS
COLLECTION SITE HISTORIQUE NATIONAL DU BANC-DE-PÊCHE-DE-PASPÉBIAC

Traces de détérioration du crépi et disparition des volets aux fenêtres.

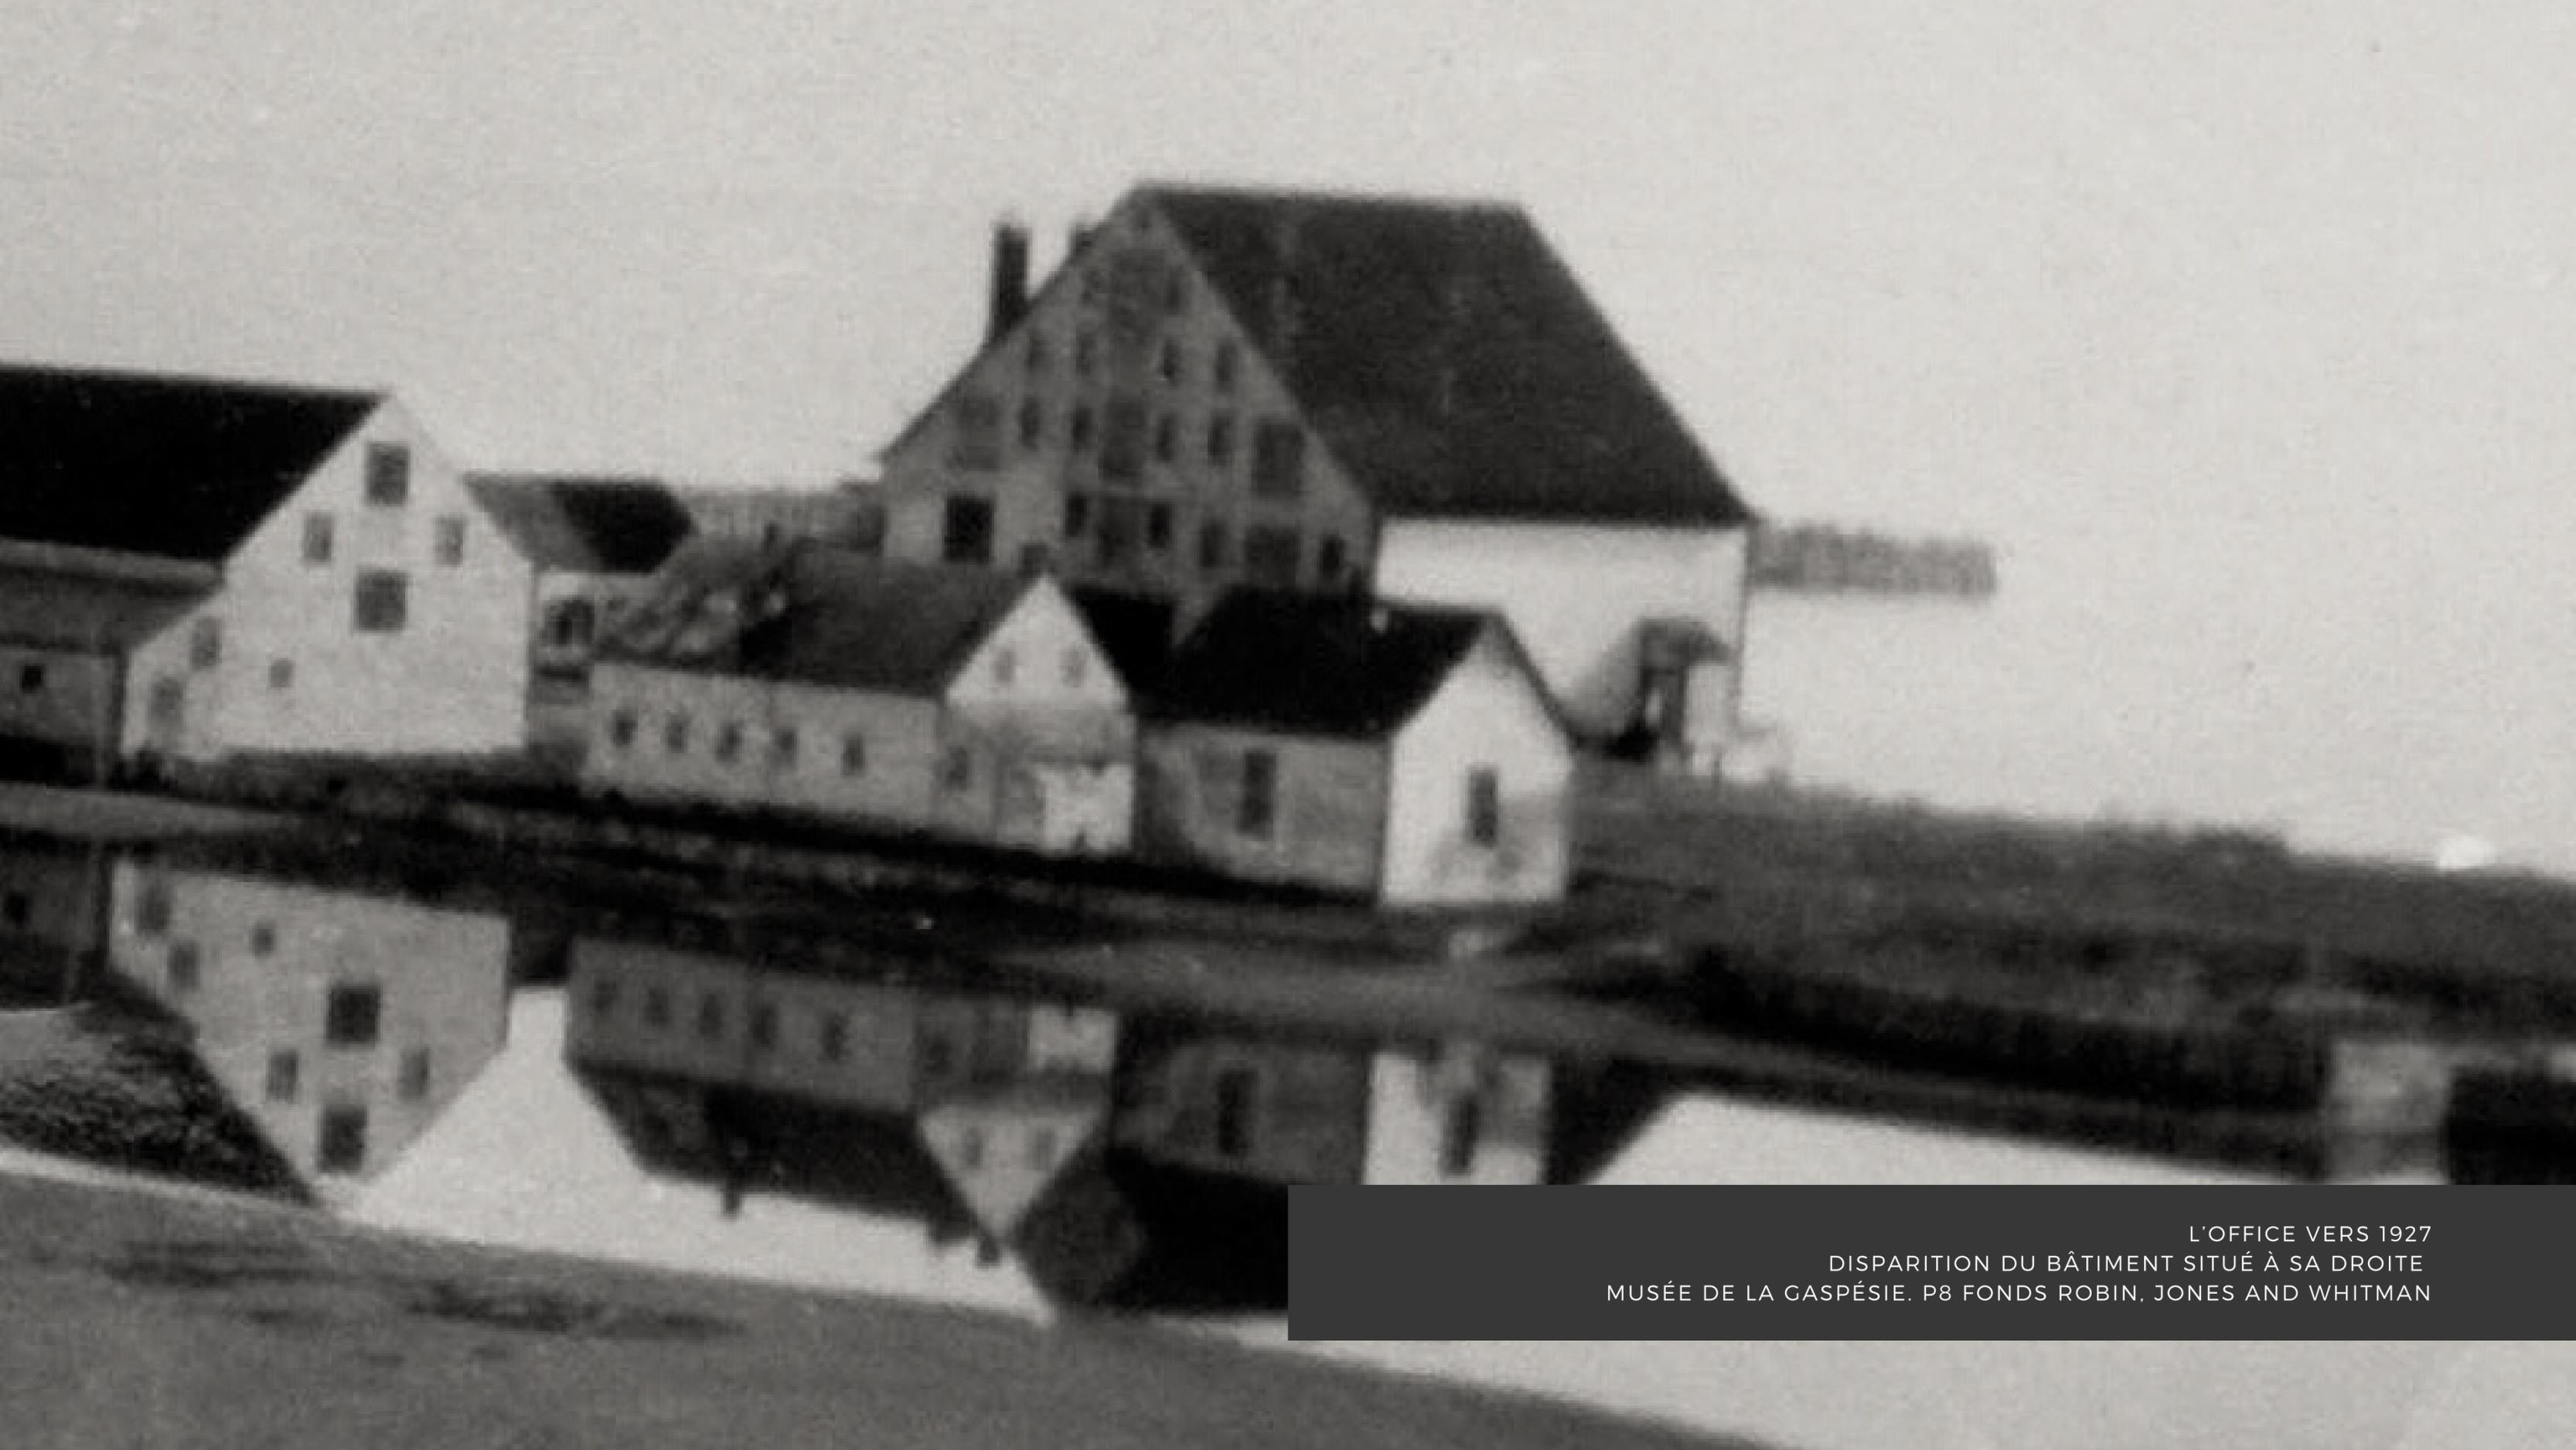
L'OFFICE VERS 1927
DISPARITION DU BÂTIMENT SITUÉ À SA DROITE
MUSÉE DE LA GASPÉSIE. P8 FONDS ROBIN, JONES AND WHITMAN

Abandon, conversion et/ou disparition de plusieurs bâtiments de la compagnie LeBoutillier Brothers.

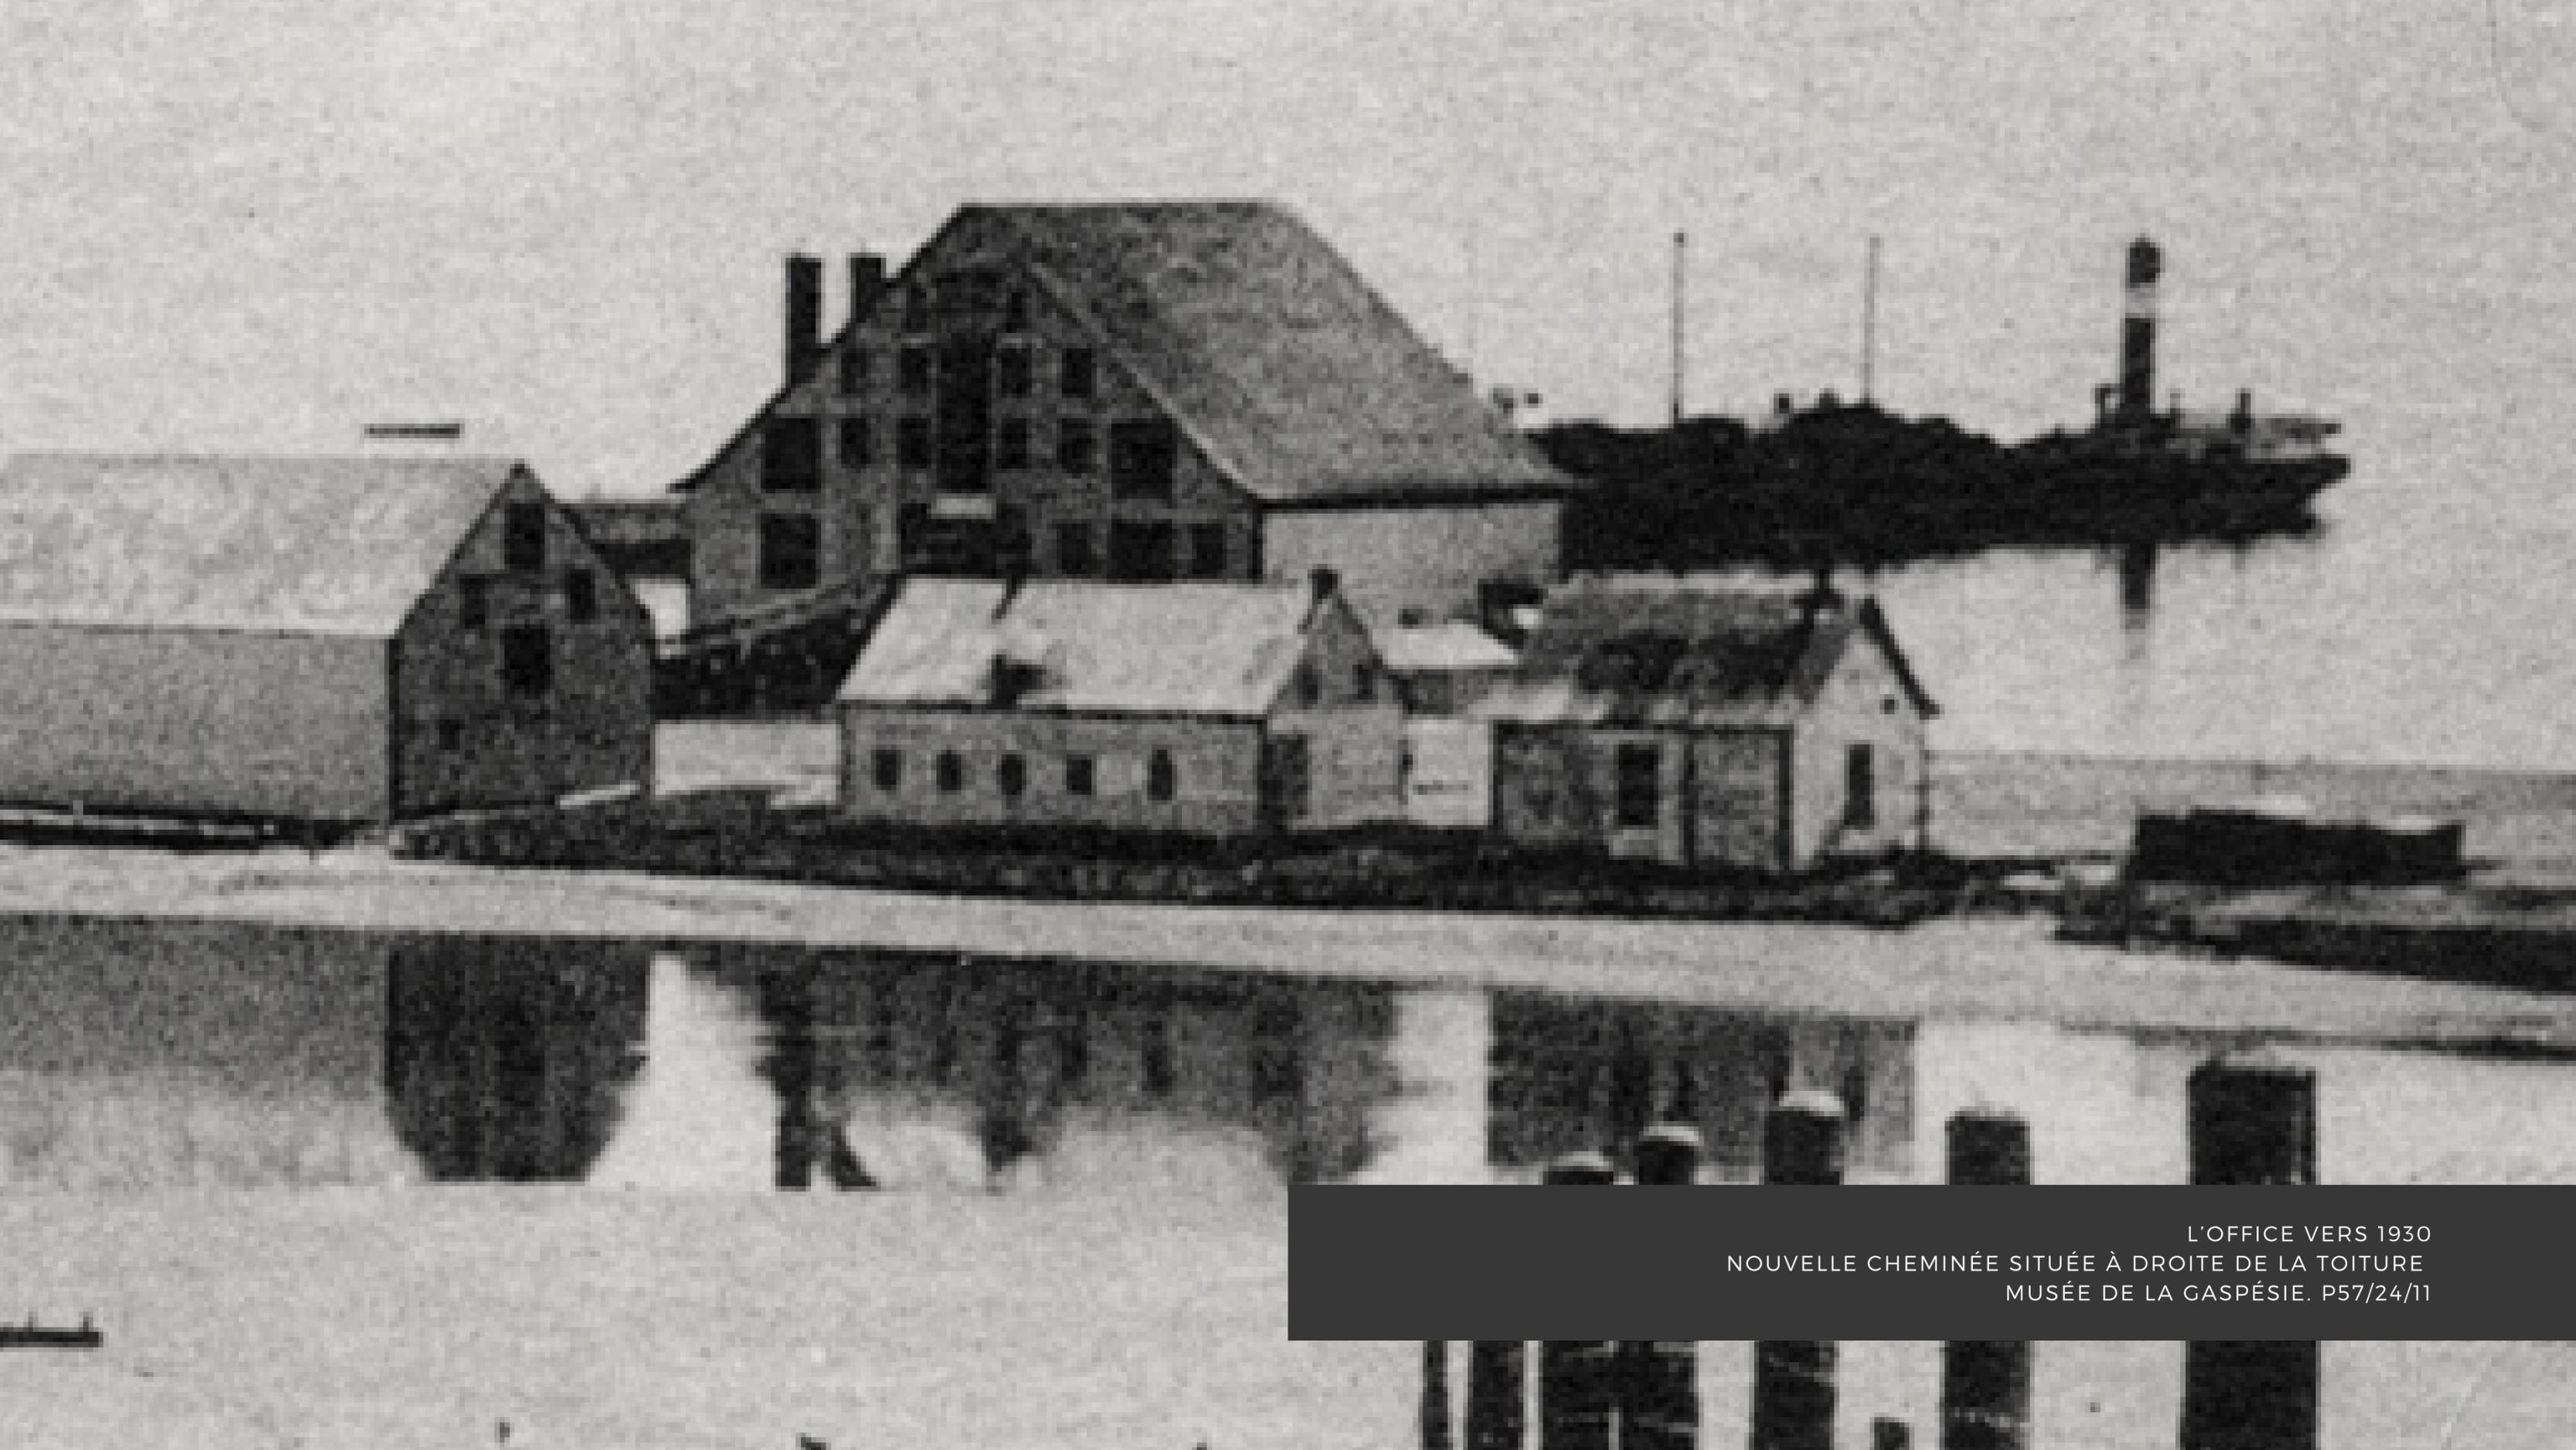
L'OFFICE VERS 1930
NOUVELLE CHEMINÉE SITUÉE À DROITE DE LA TOITURE
MUSÉE DE LA GASPÉSIE. P57/24/11

Installation d'une nouvelle cheminée, probablement liée à la production d'huile de foie de morue.

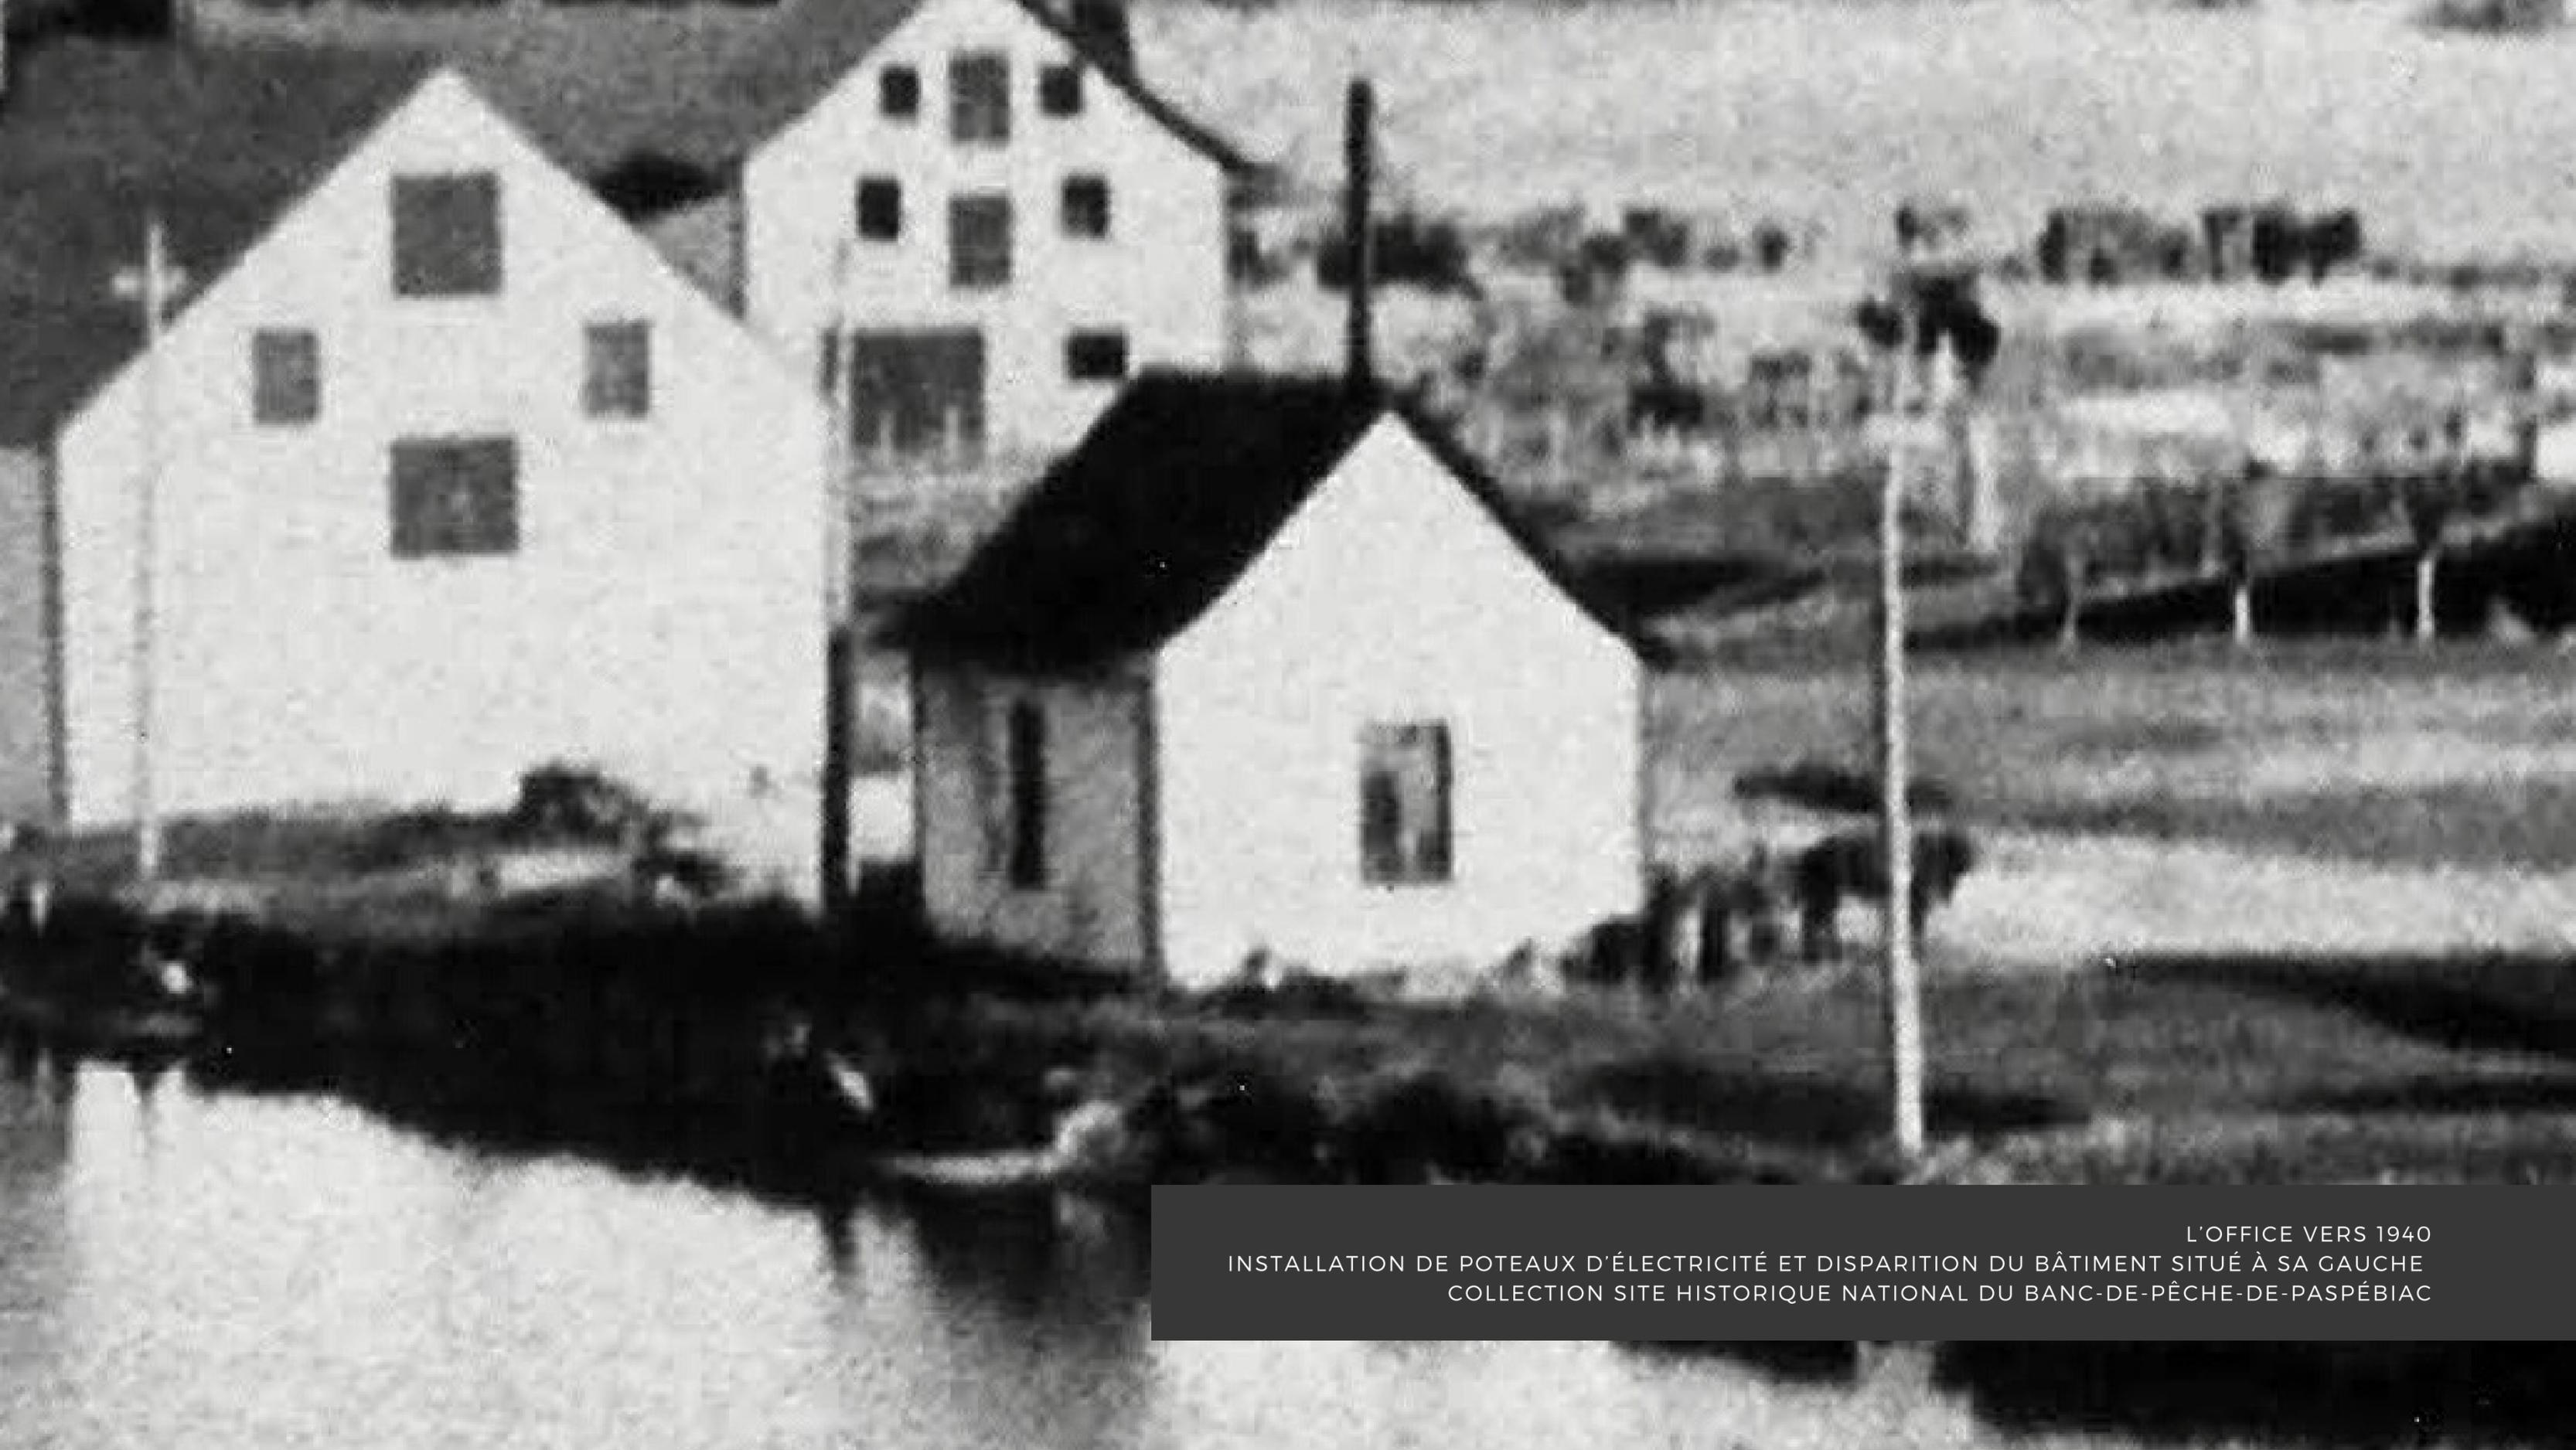
L'OFFICE VERS 1940
INSTALLATION DE POTEAUX D'ÉLECTRICITÉ ET DISPARITION DU BÂTIMENT SITUÉ À SA GAUCHE
COLLECTION SITE HISTORIQUE NATIONAL DU BANC-DE-PÊCHE-DE-PASPÉBIAC

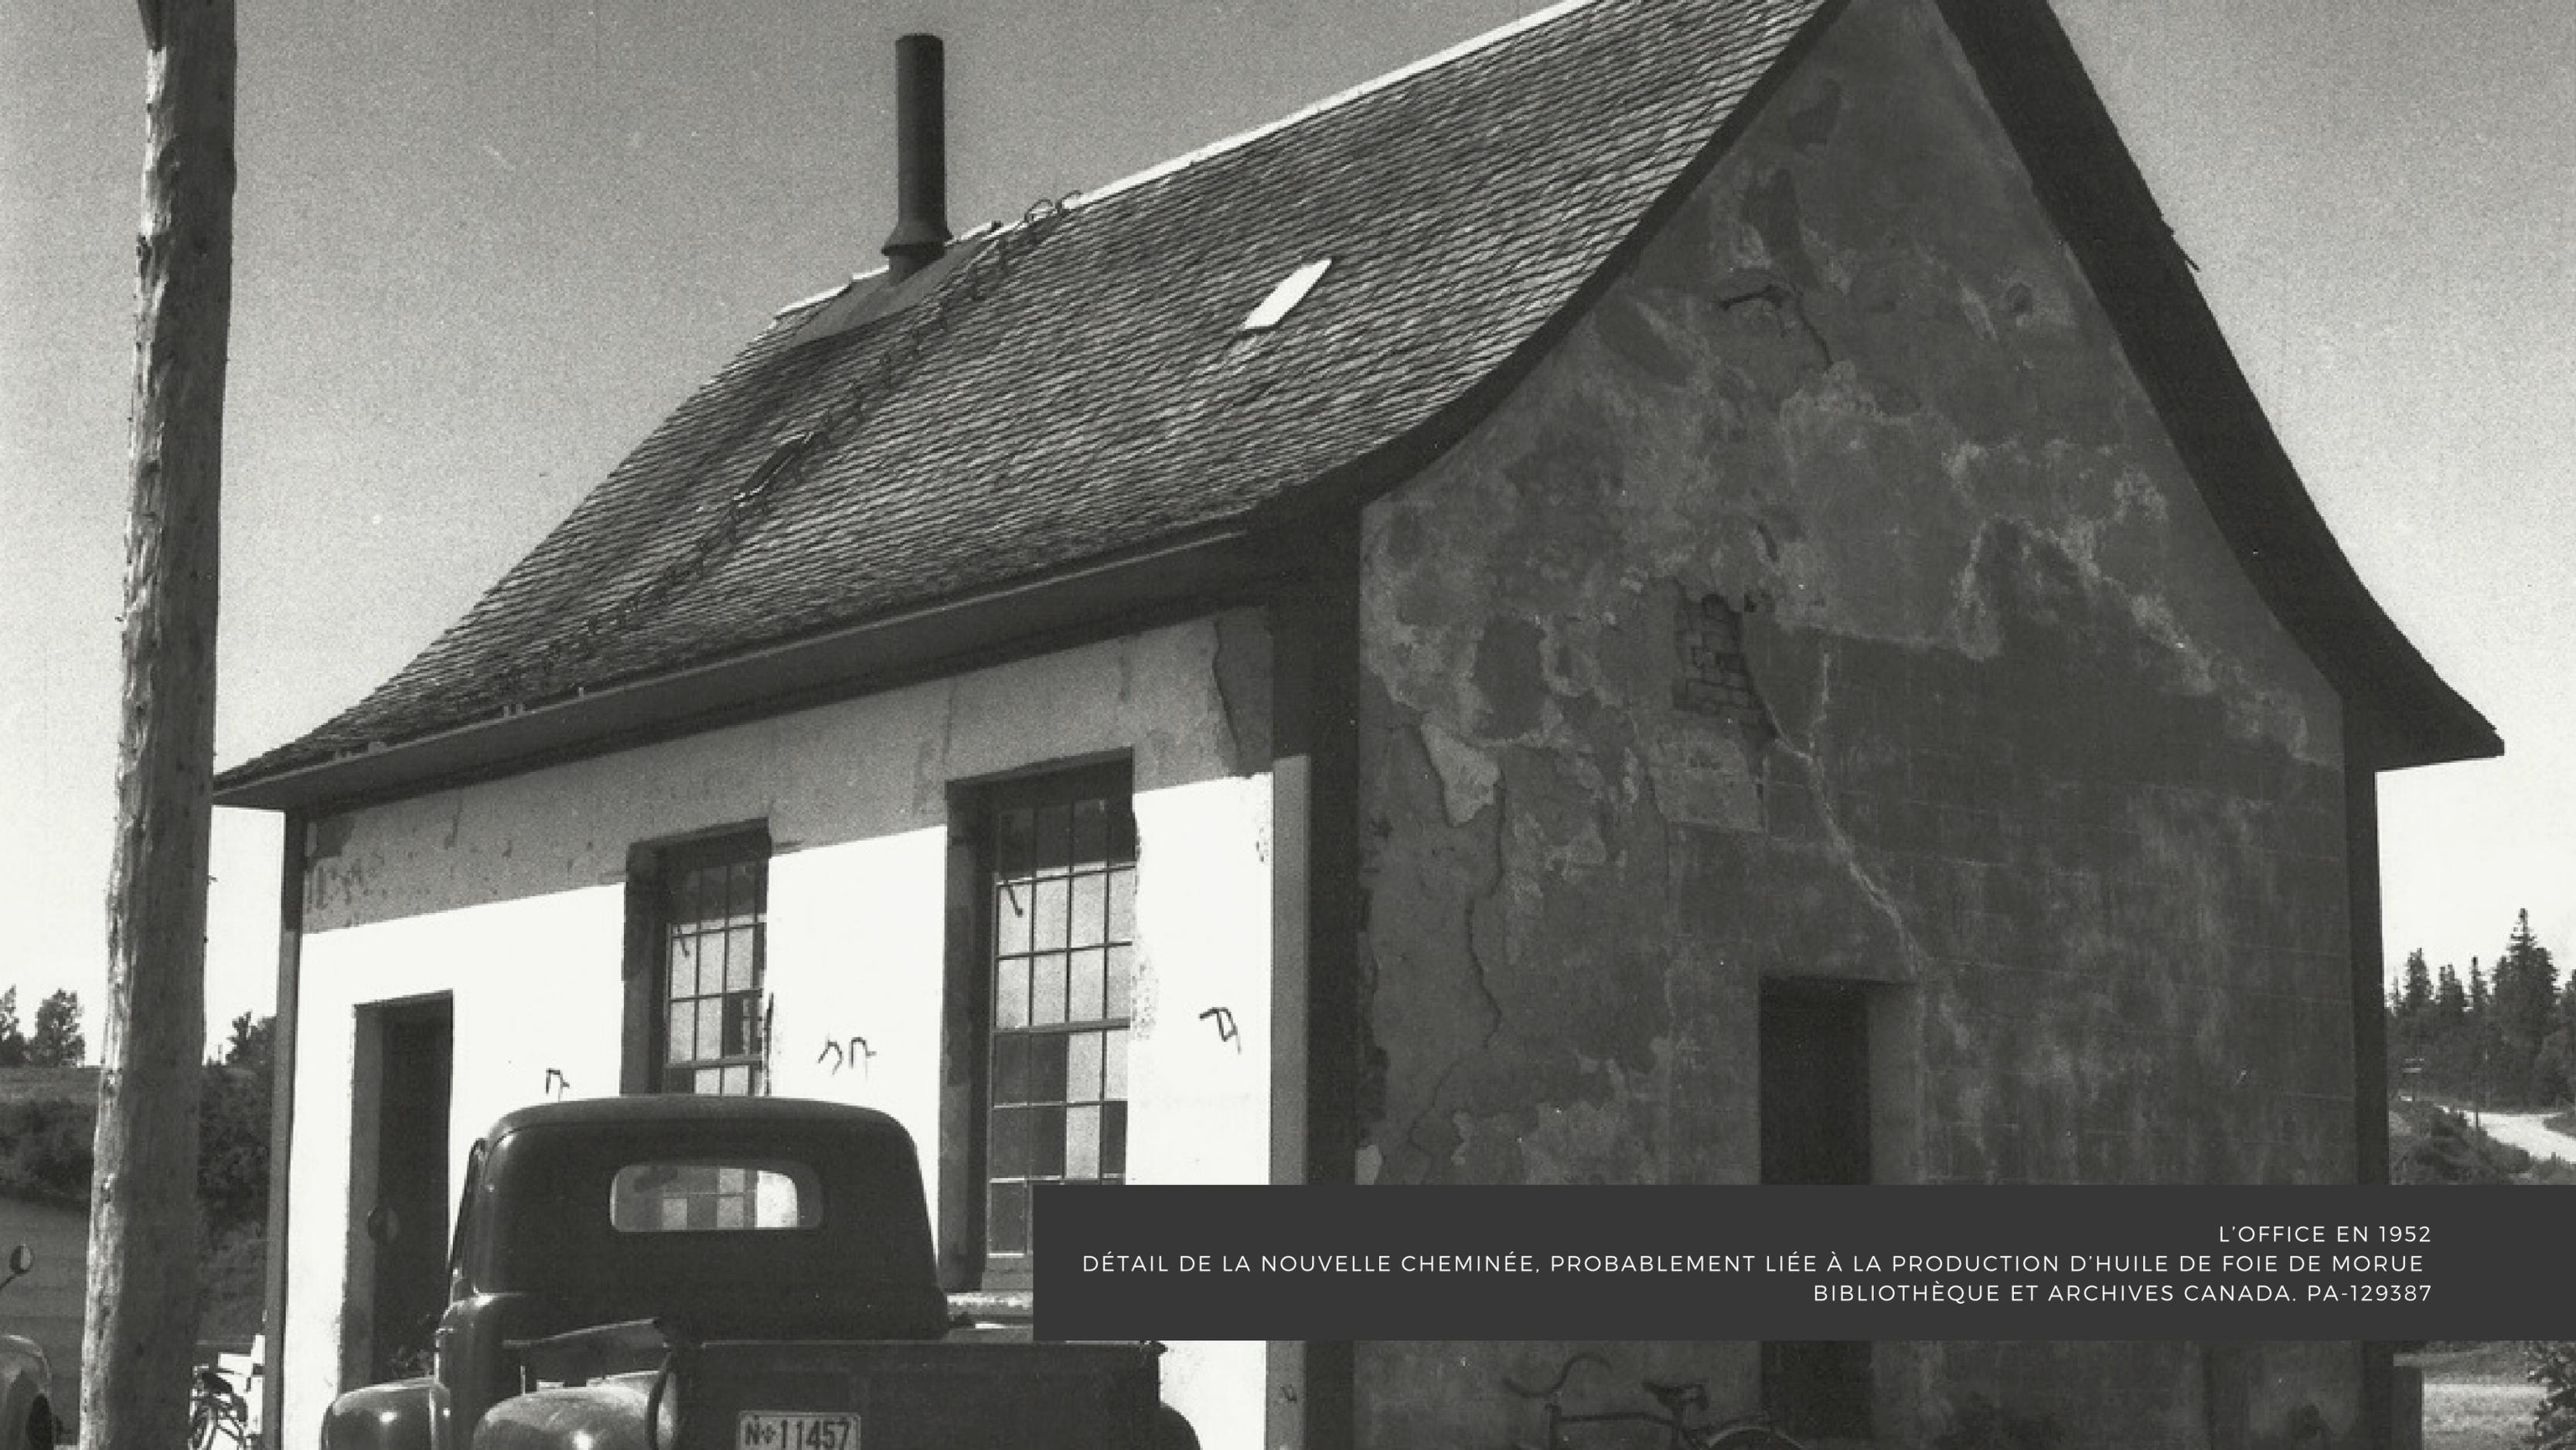
L'OFFICE EN 1952
DÉTAIL DE LA NOUVELLE CHEMINÉE, PROBABLEMENT LIÉE À LA PRODUCTION D'HUILE DE FOIE DE MORUE
BIBLIOTHÈQUE ET ARCHIVES CANADA. PA-129387
