FÉVRIER 2021

LeBoutillier Brothers

SITE HISTORIQUE NATIONAL DE PASPÉBIAC

HISTOIRE
ARCHITECTURE
ICONOGRAPHIE

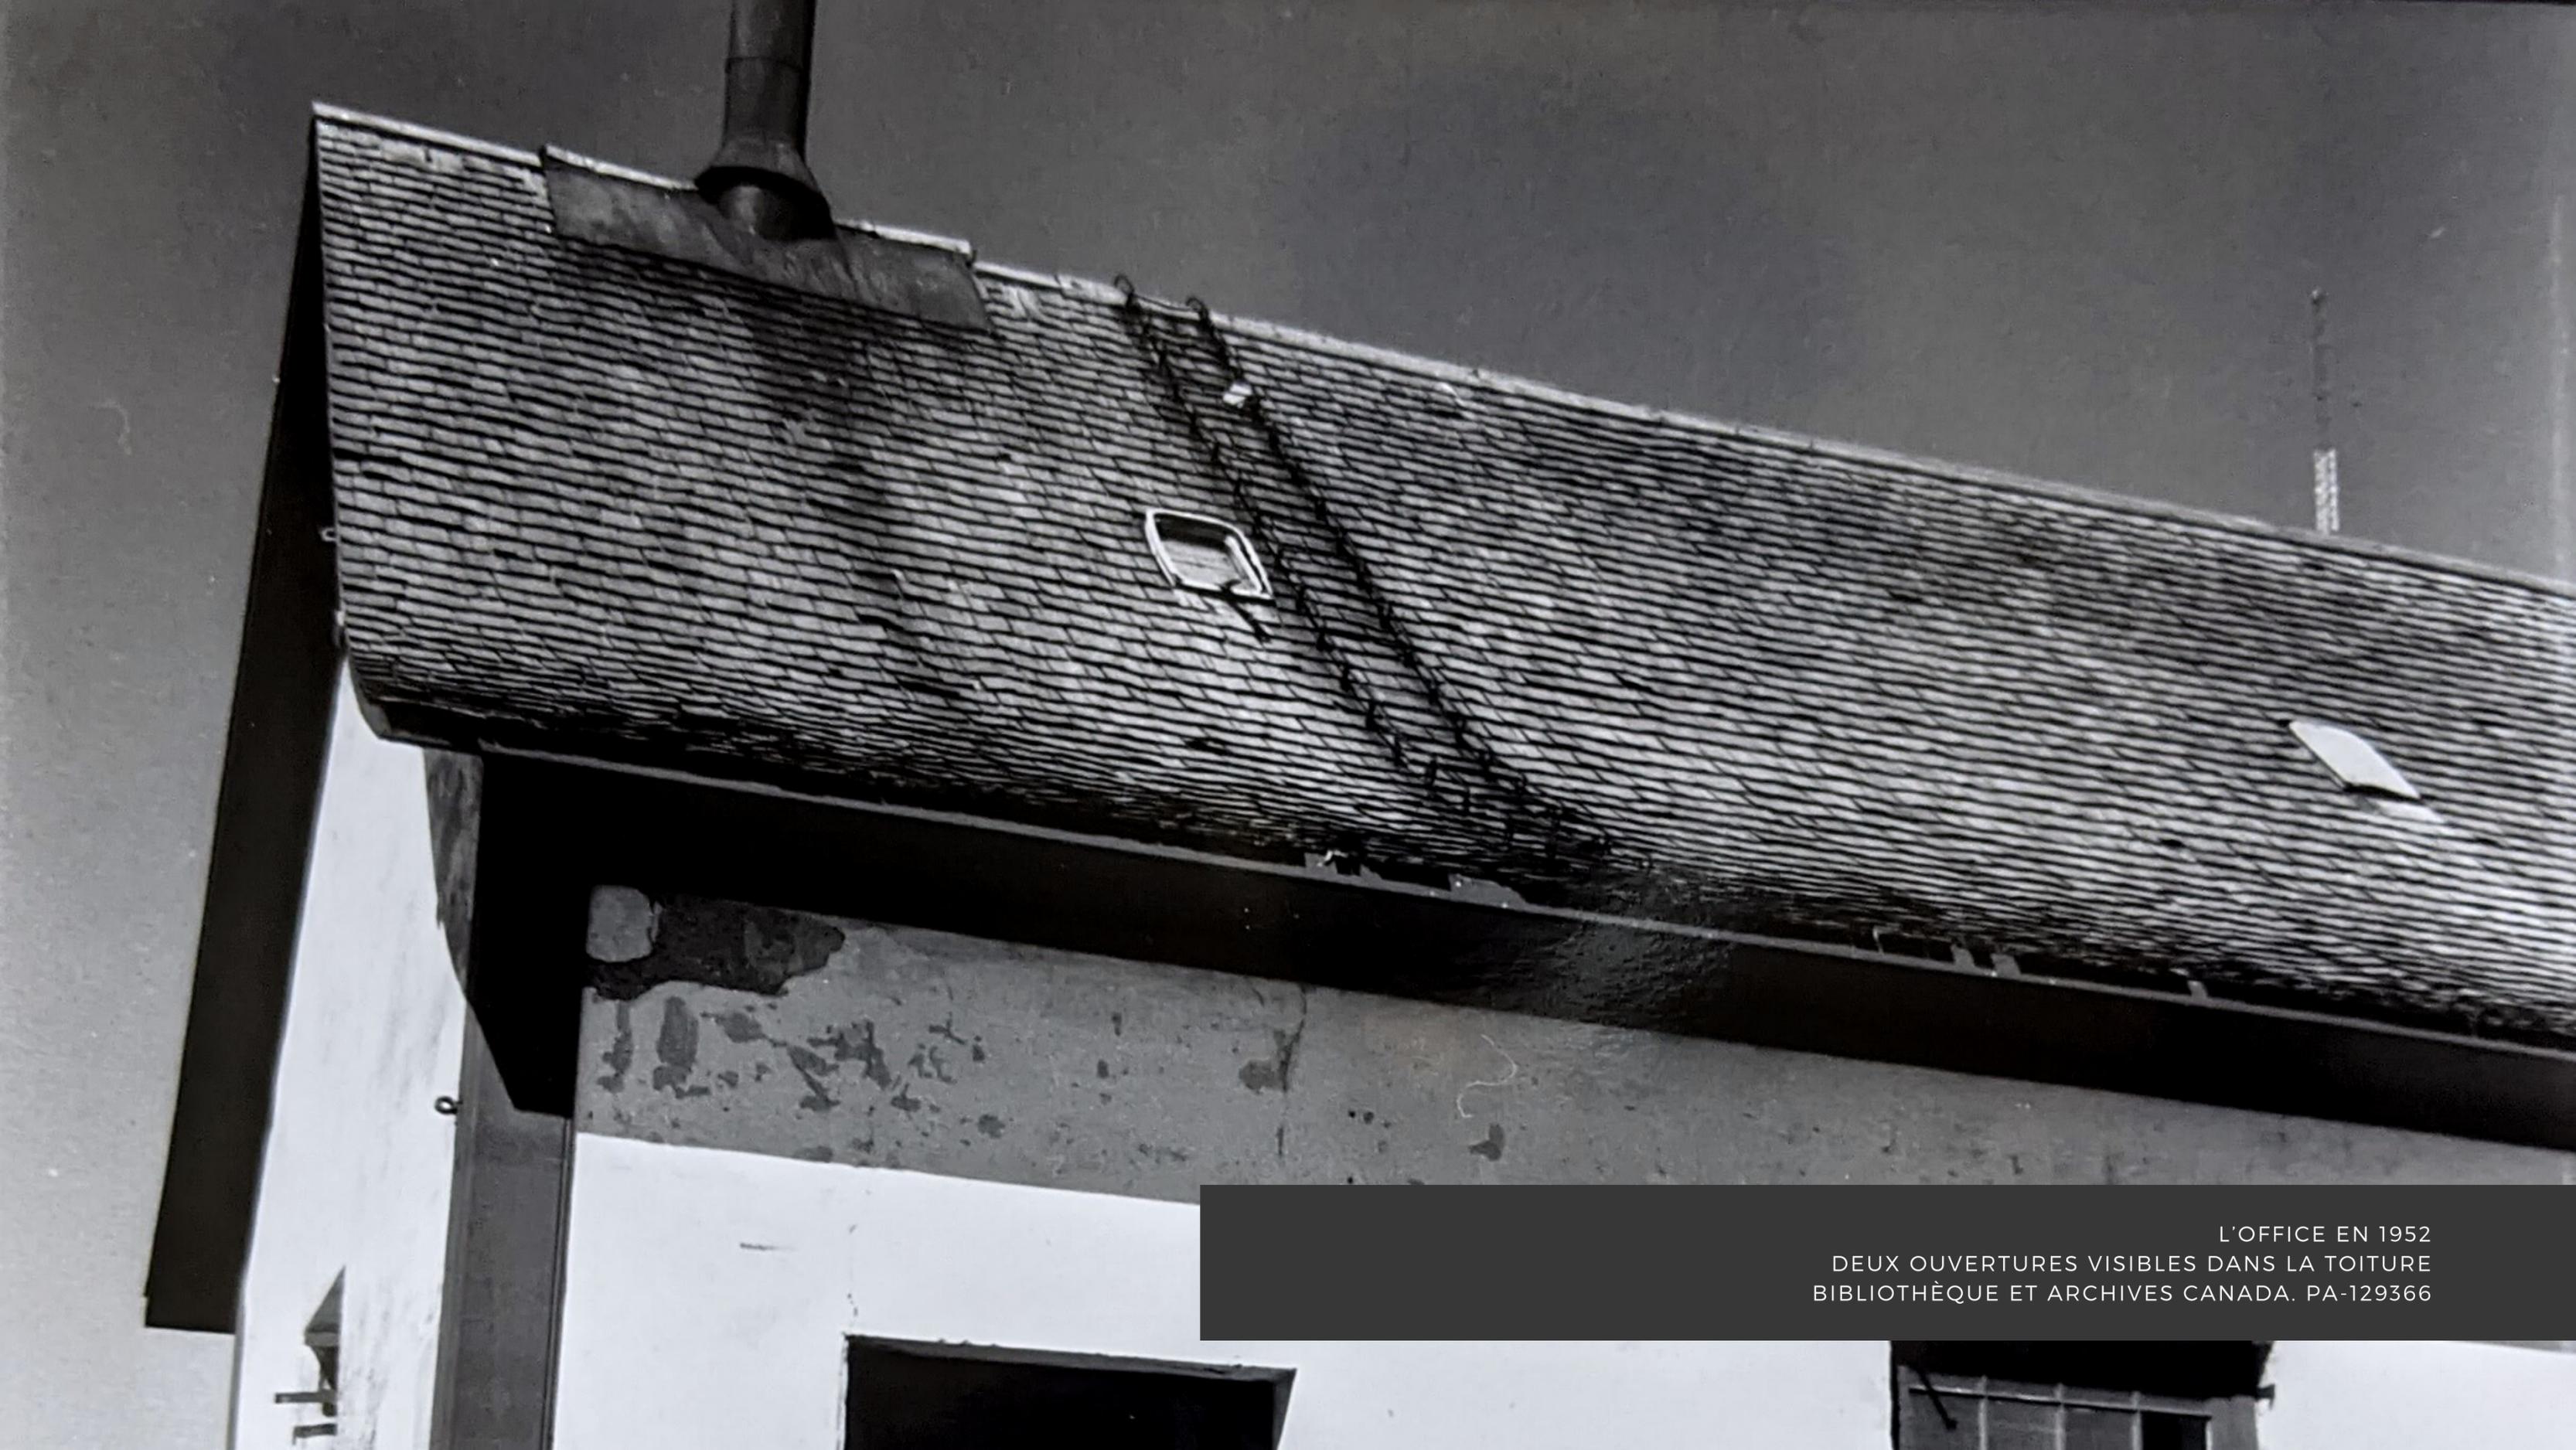
L'OFFICE EN 1952
DEUX OUVERTURES VISIBLES DANS LA TOITURE
BIBLIOTHÈQUE ET ARCHIVES CANADA. PA-129366

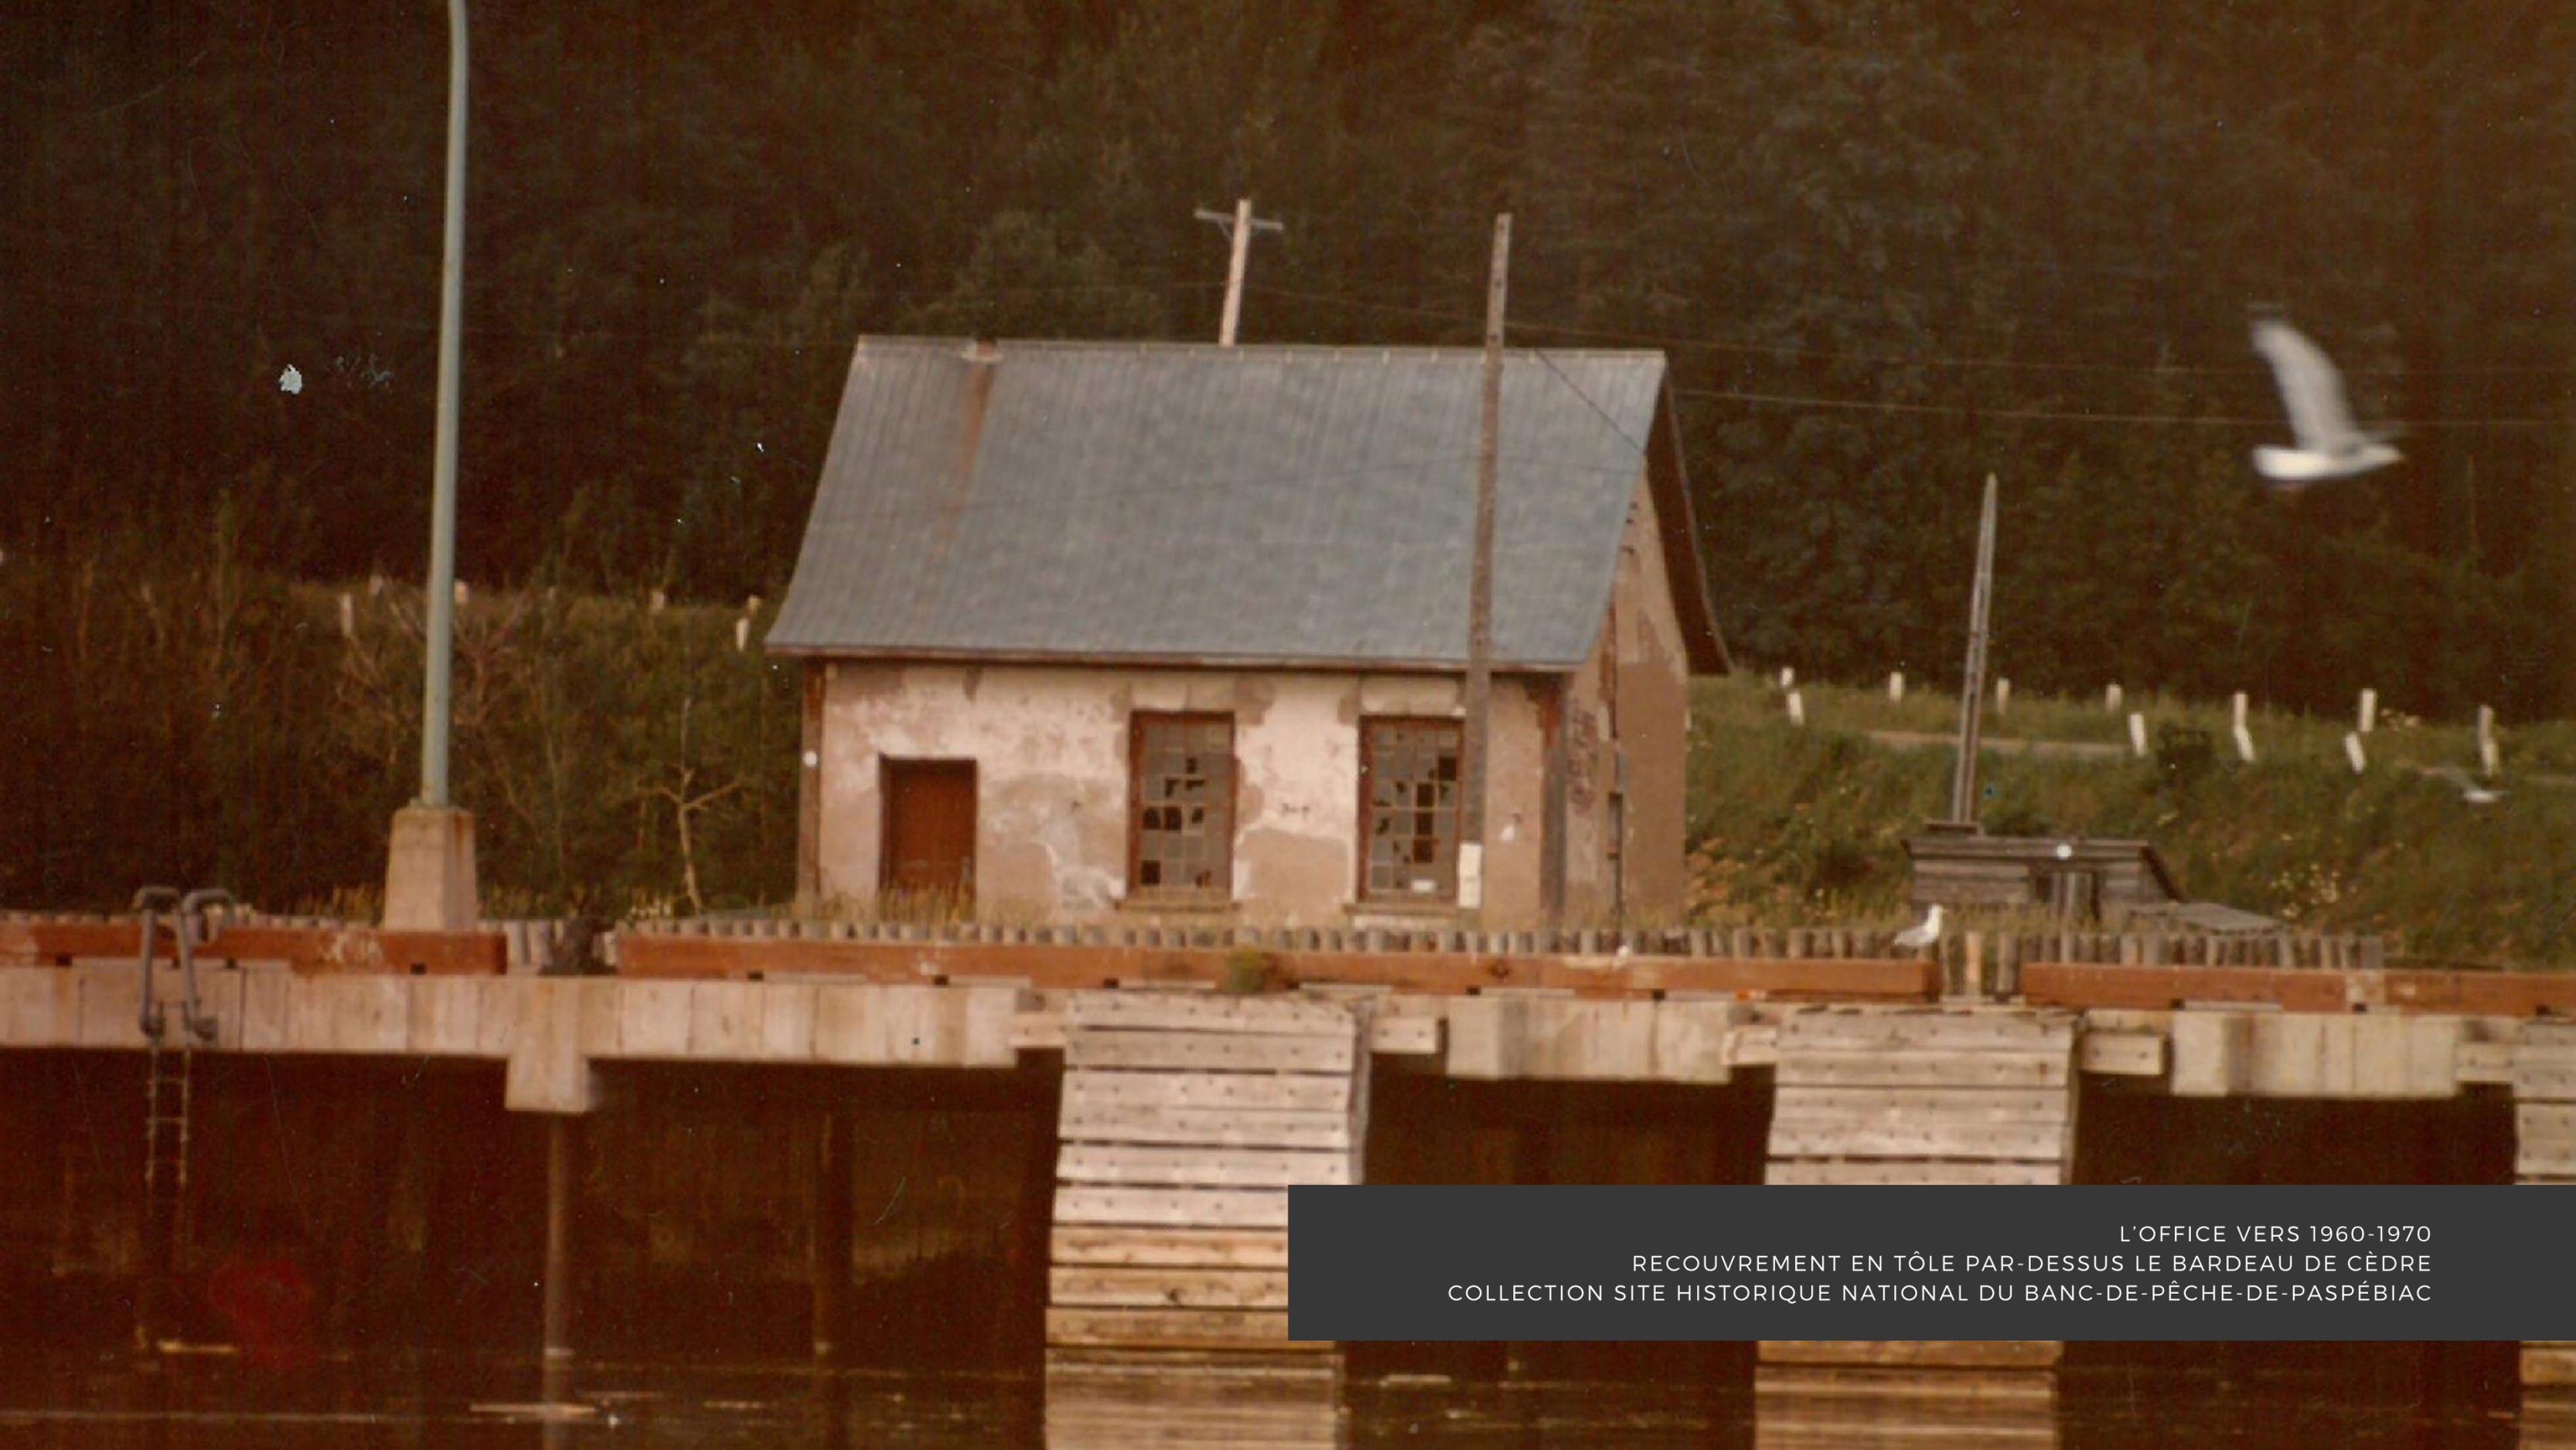
L'OFFICE VERS 1960-1970
RECOUVREMENT EN TÔLE PAR-DESSUS LE BARDEAU DE CÈDRE
COLLECTION SITE HISTORIQUE NATIONAL DU BANC-DE-PÊCHE-DE-PASPÉBIAC

Recouvrement en tôle par-dessus le bardeau de cèdre.

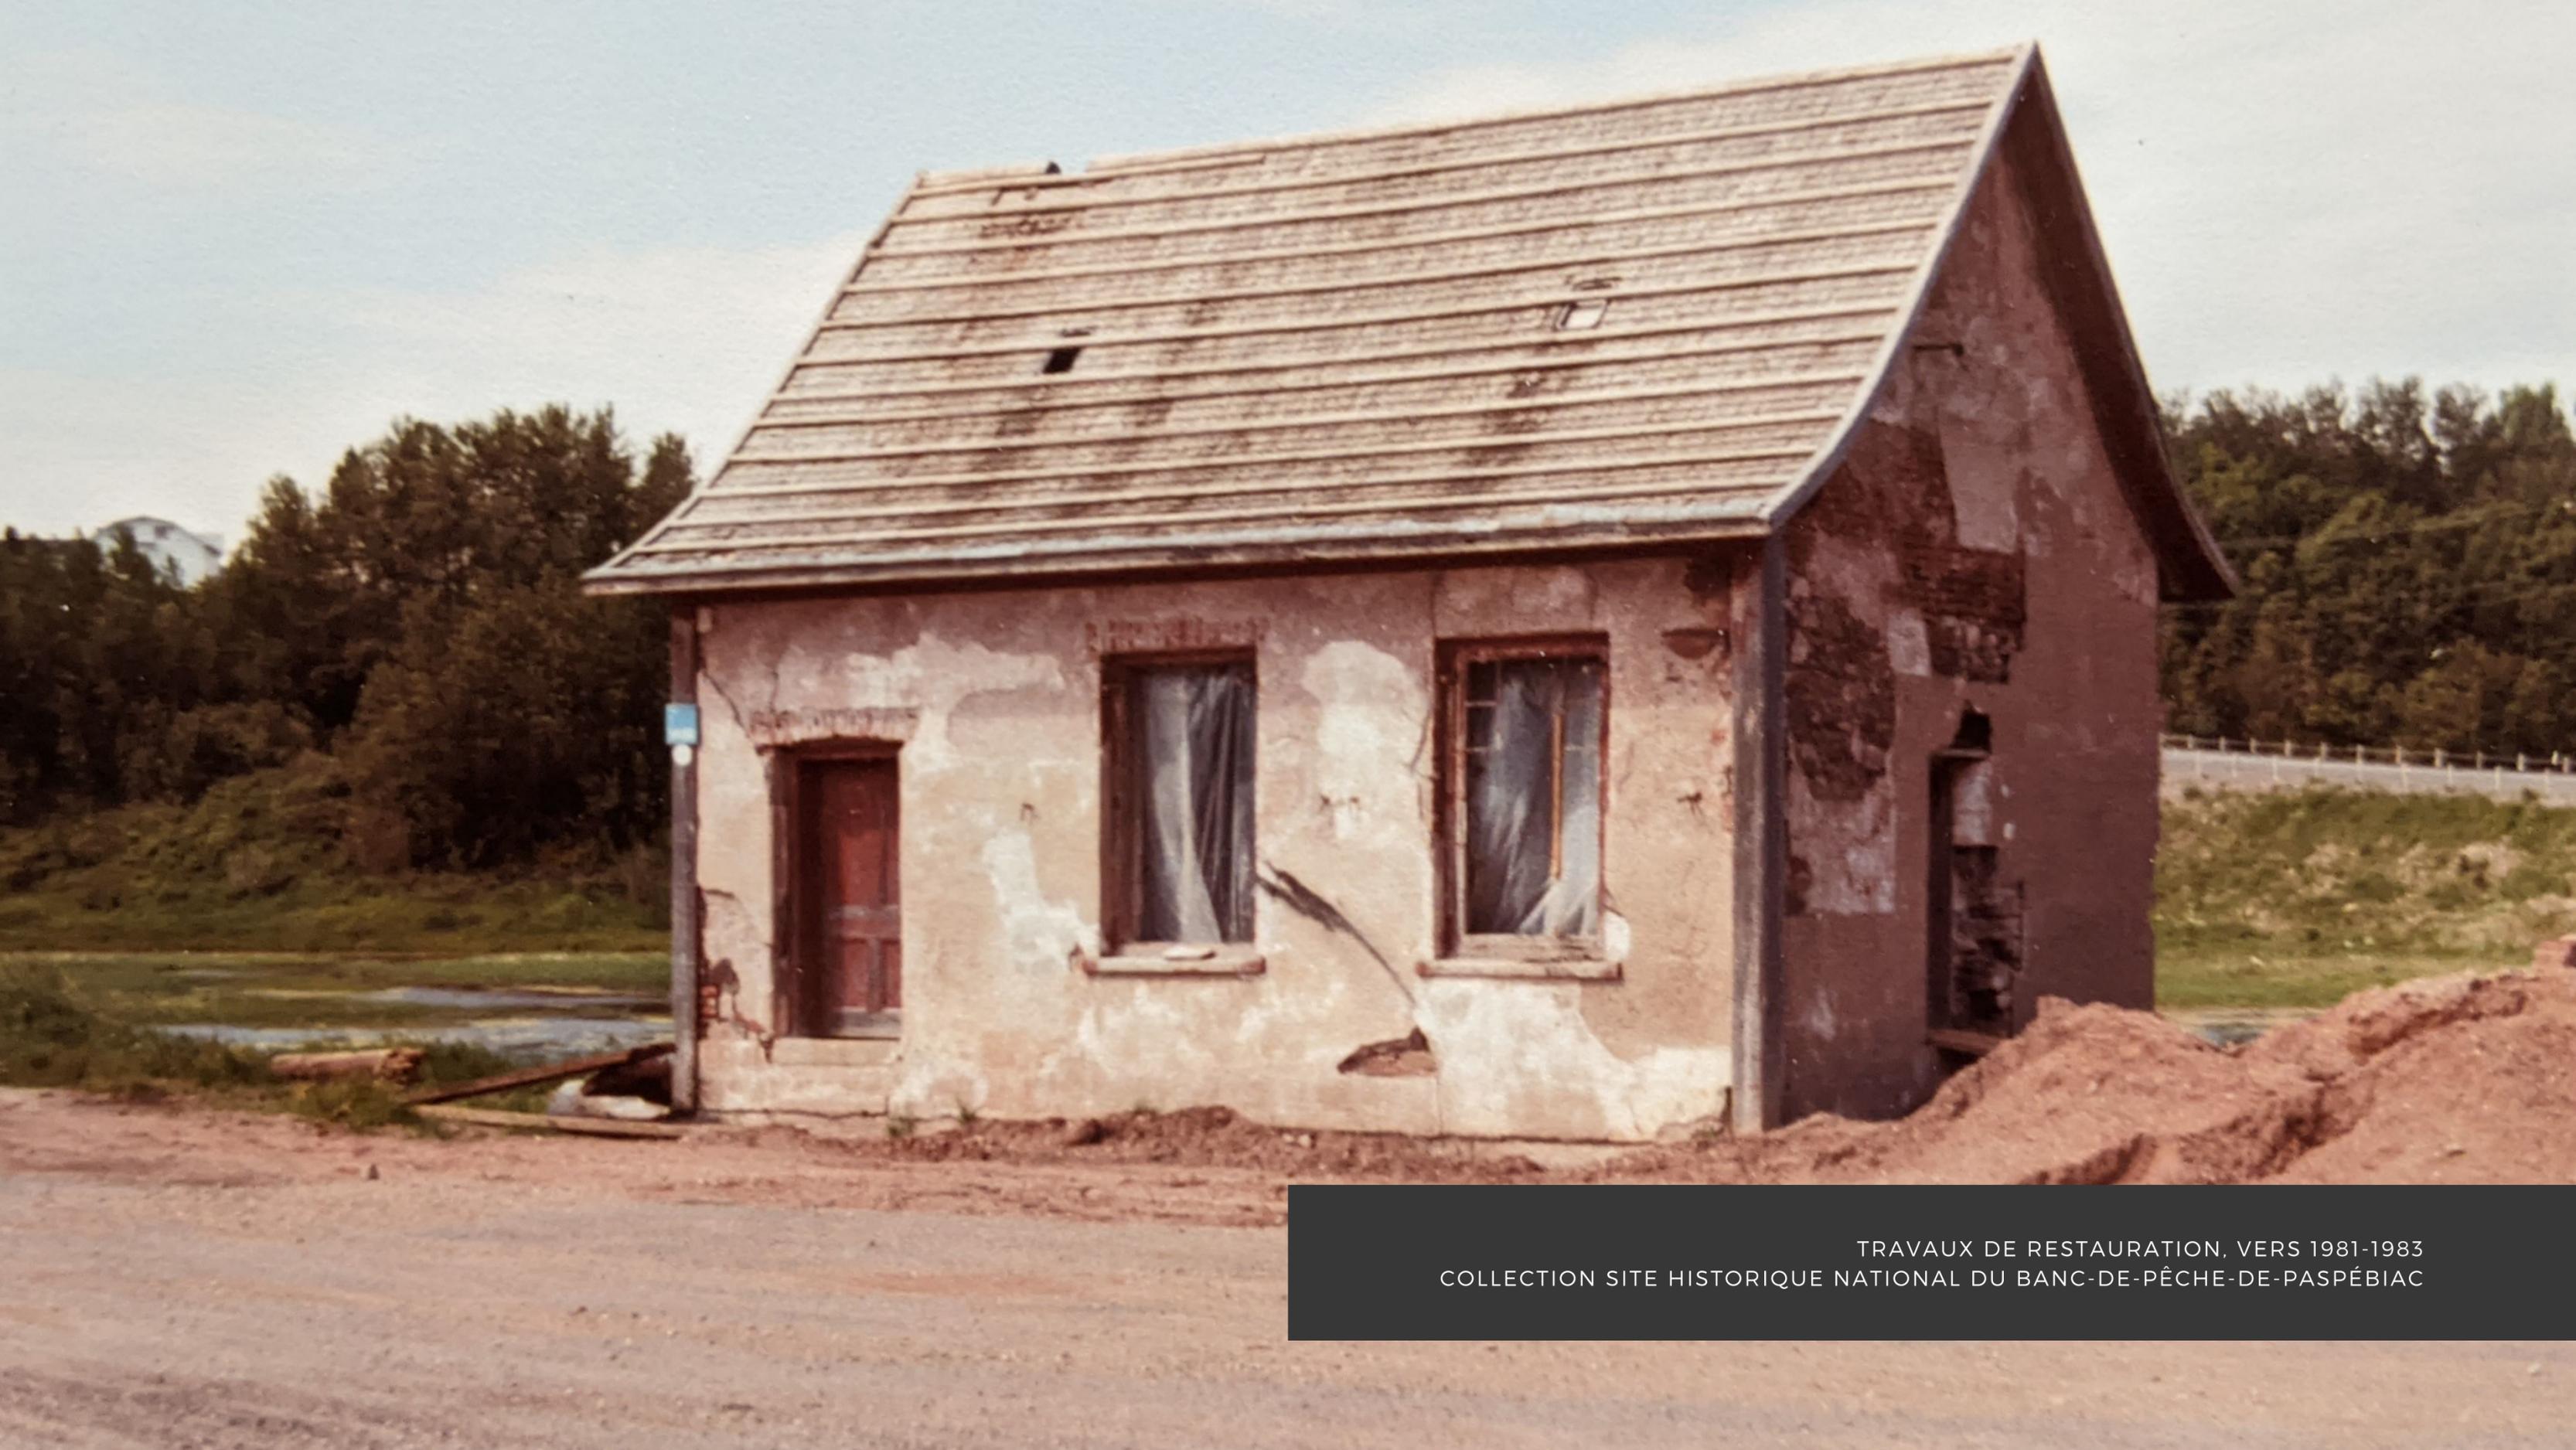
TRAVAUX DE RESTAURATION, VERS 1981-1983
COLLECTION SITE HISTORIQUE NATIONAL DU BANC-DE-PÊCHE-DE-PASPÉBIAC

Travaux de restauration (Jean-Luc Heyvang, architecte): enlèvement du crépi d'origine, toiture en bardeau de cèdre, fondation en béton, reconstitution des portes, fenêtres et planches cornières.

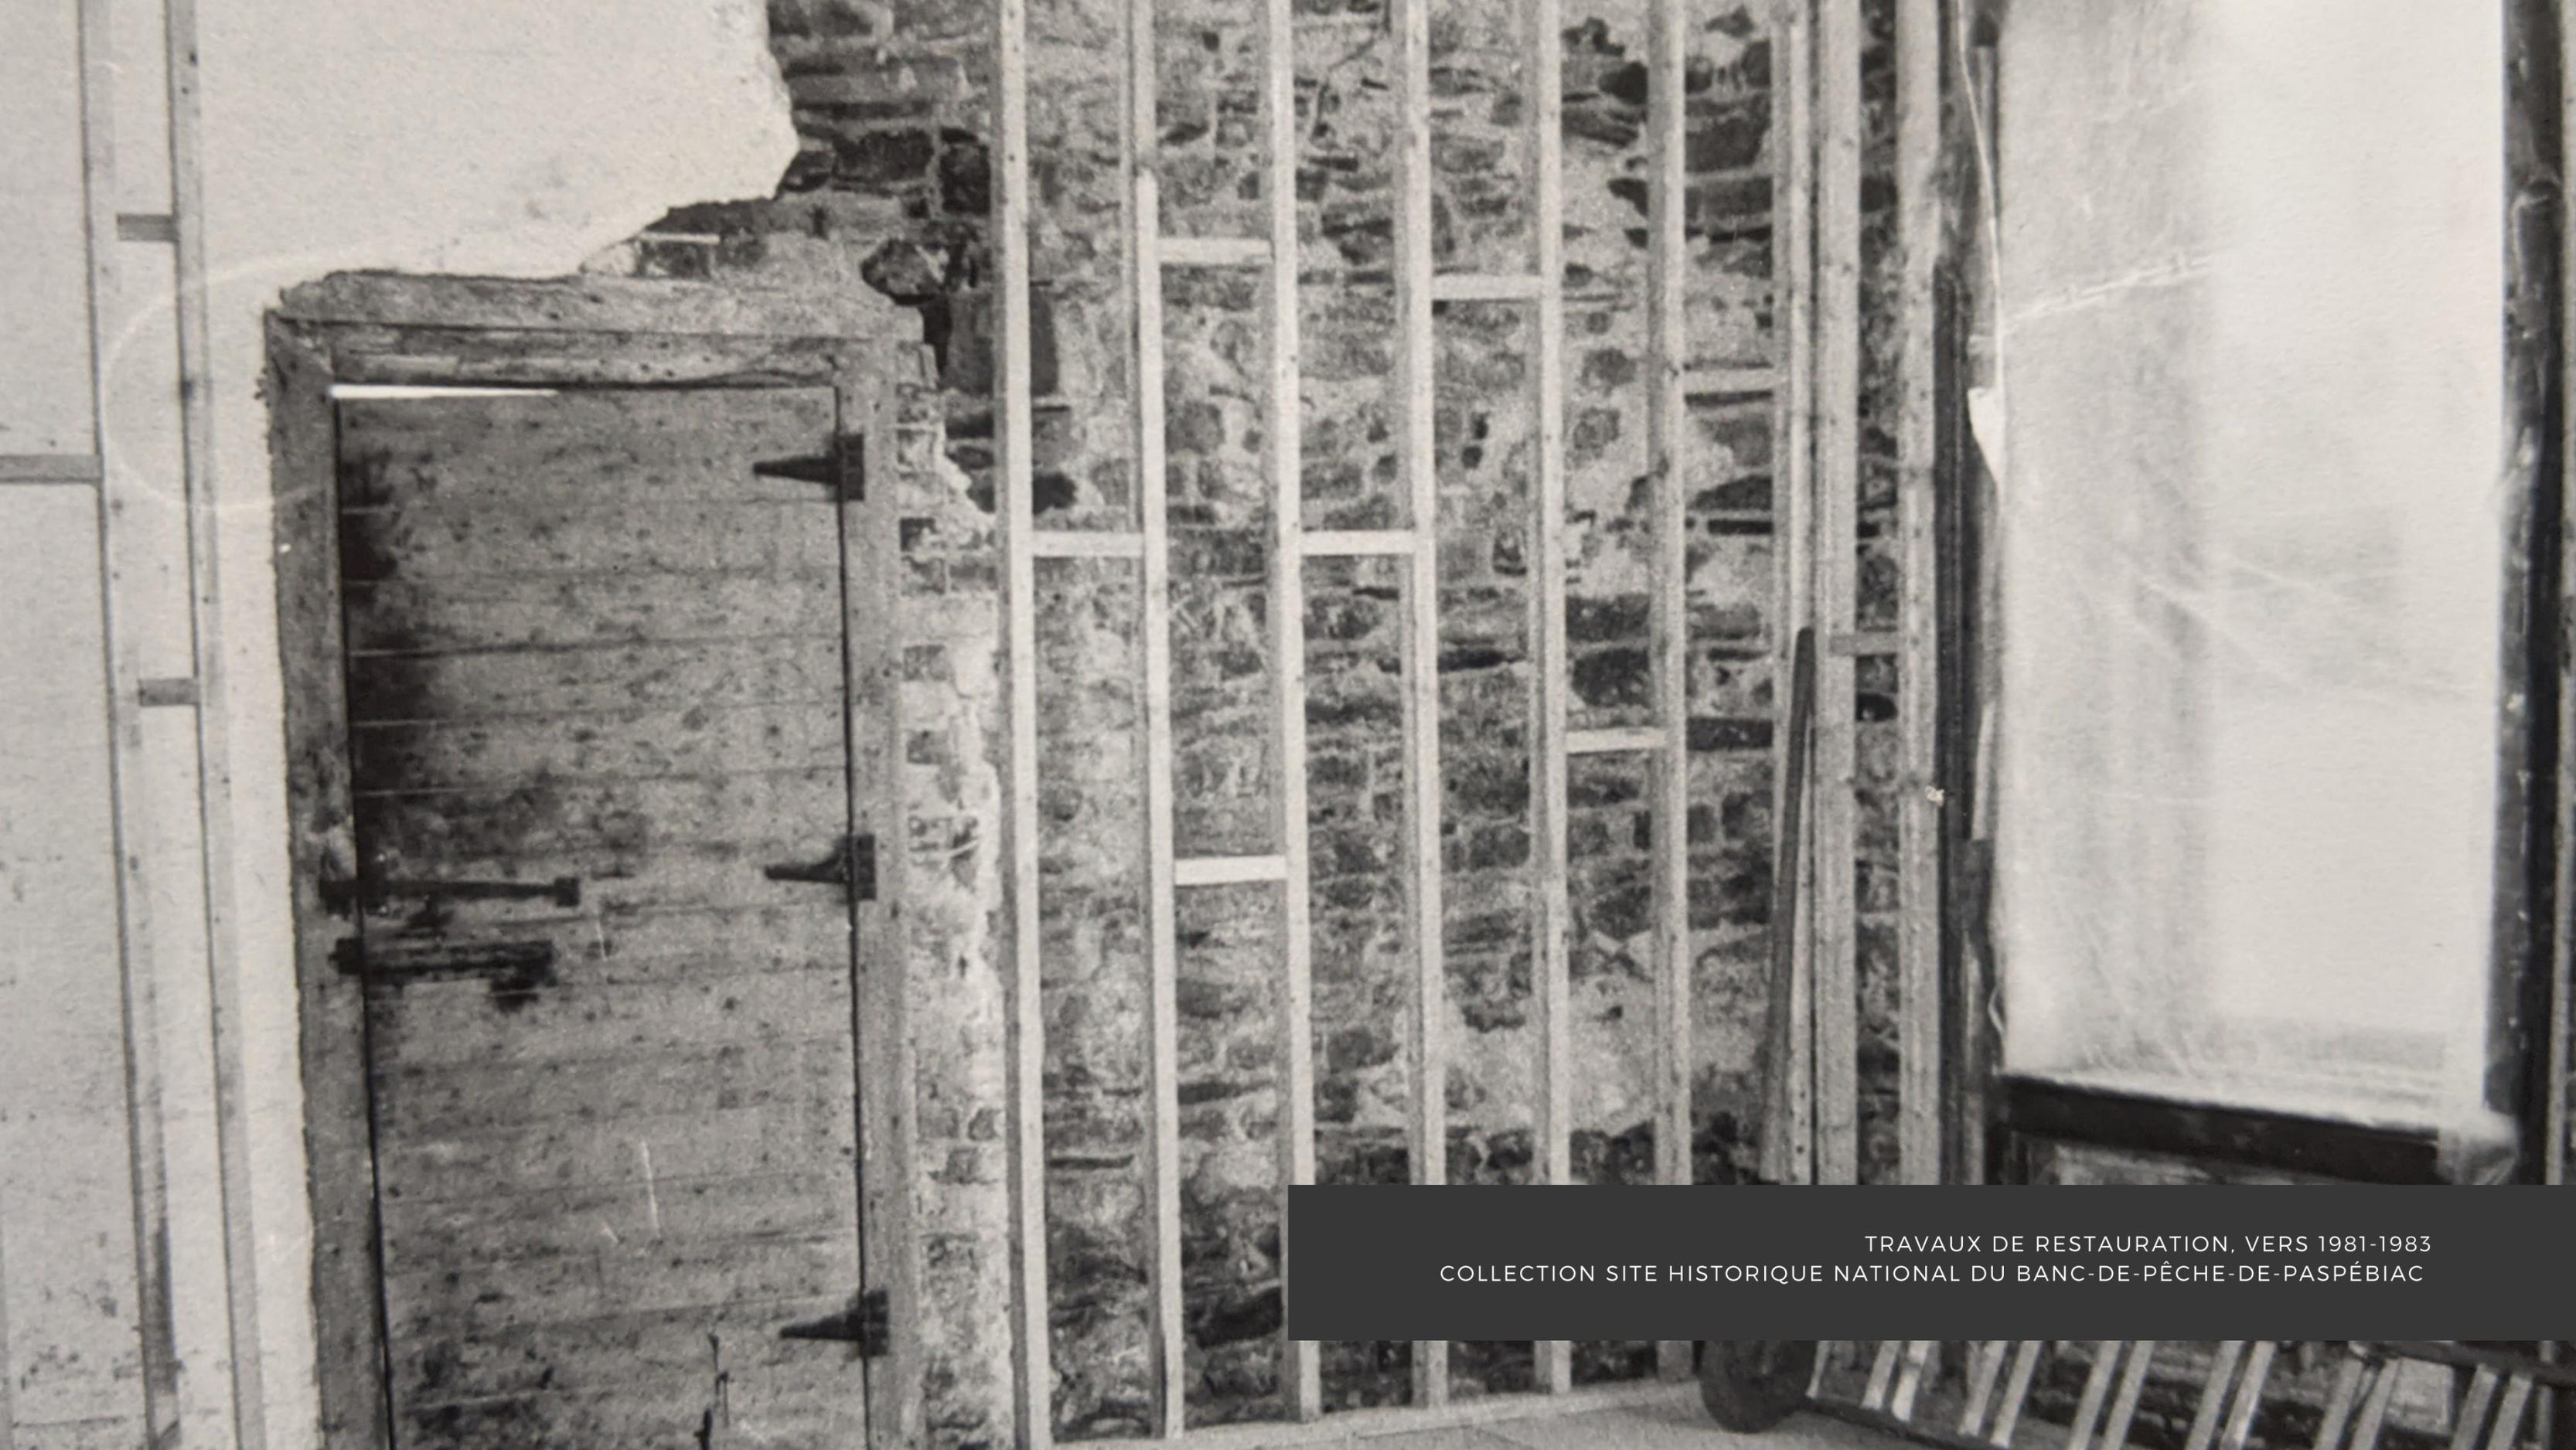
TRAVAUX DE RESTAURATION, VERS 1981-1983
COLLECTION SITE HISTORIQUE NATIONAL DU BANC-DE-PÊCHE-DE-PASPÉBIAC

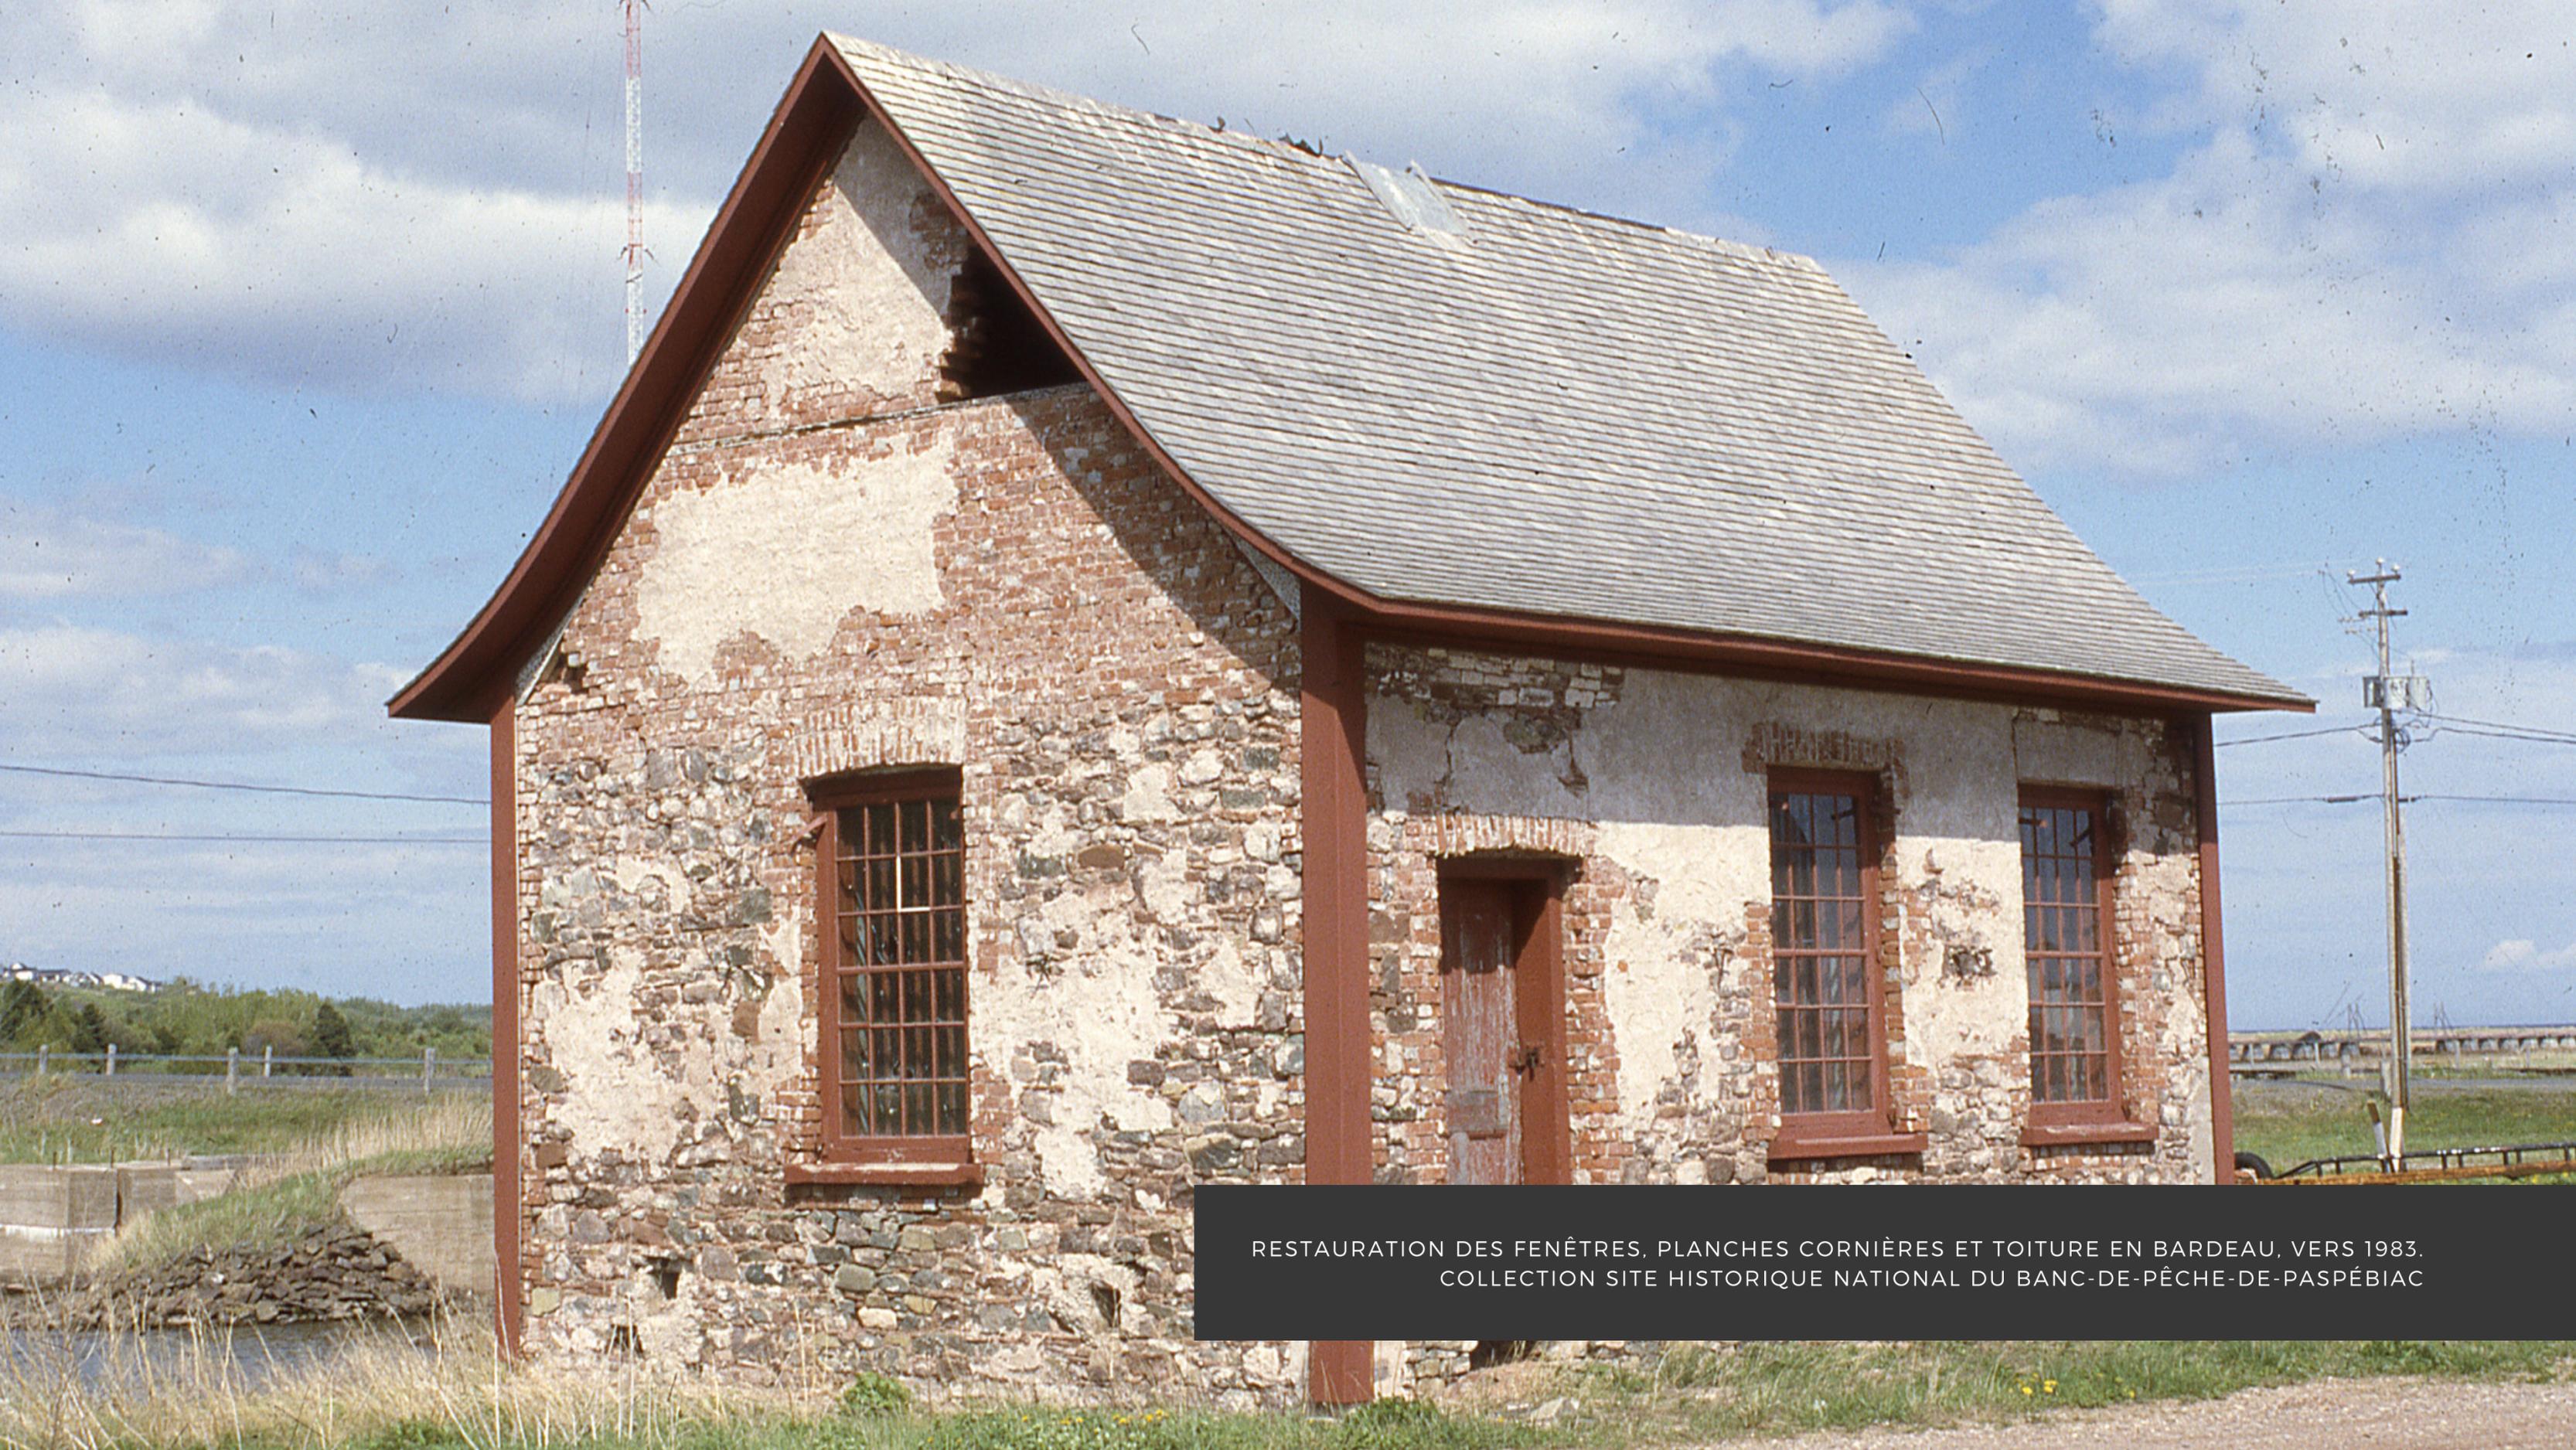
RESTAURATION DES FENÊTRES, PLANCHES CORNIÈRES ET TOITURE EN BARDEAU, VERS 1983.
COLLECTION SITE HISTORIQUE NATIONAL DU BANC-DE-PÊCHE-DE-PASPÉBIAC

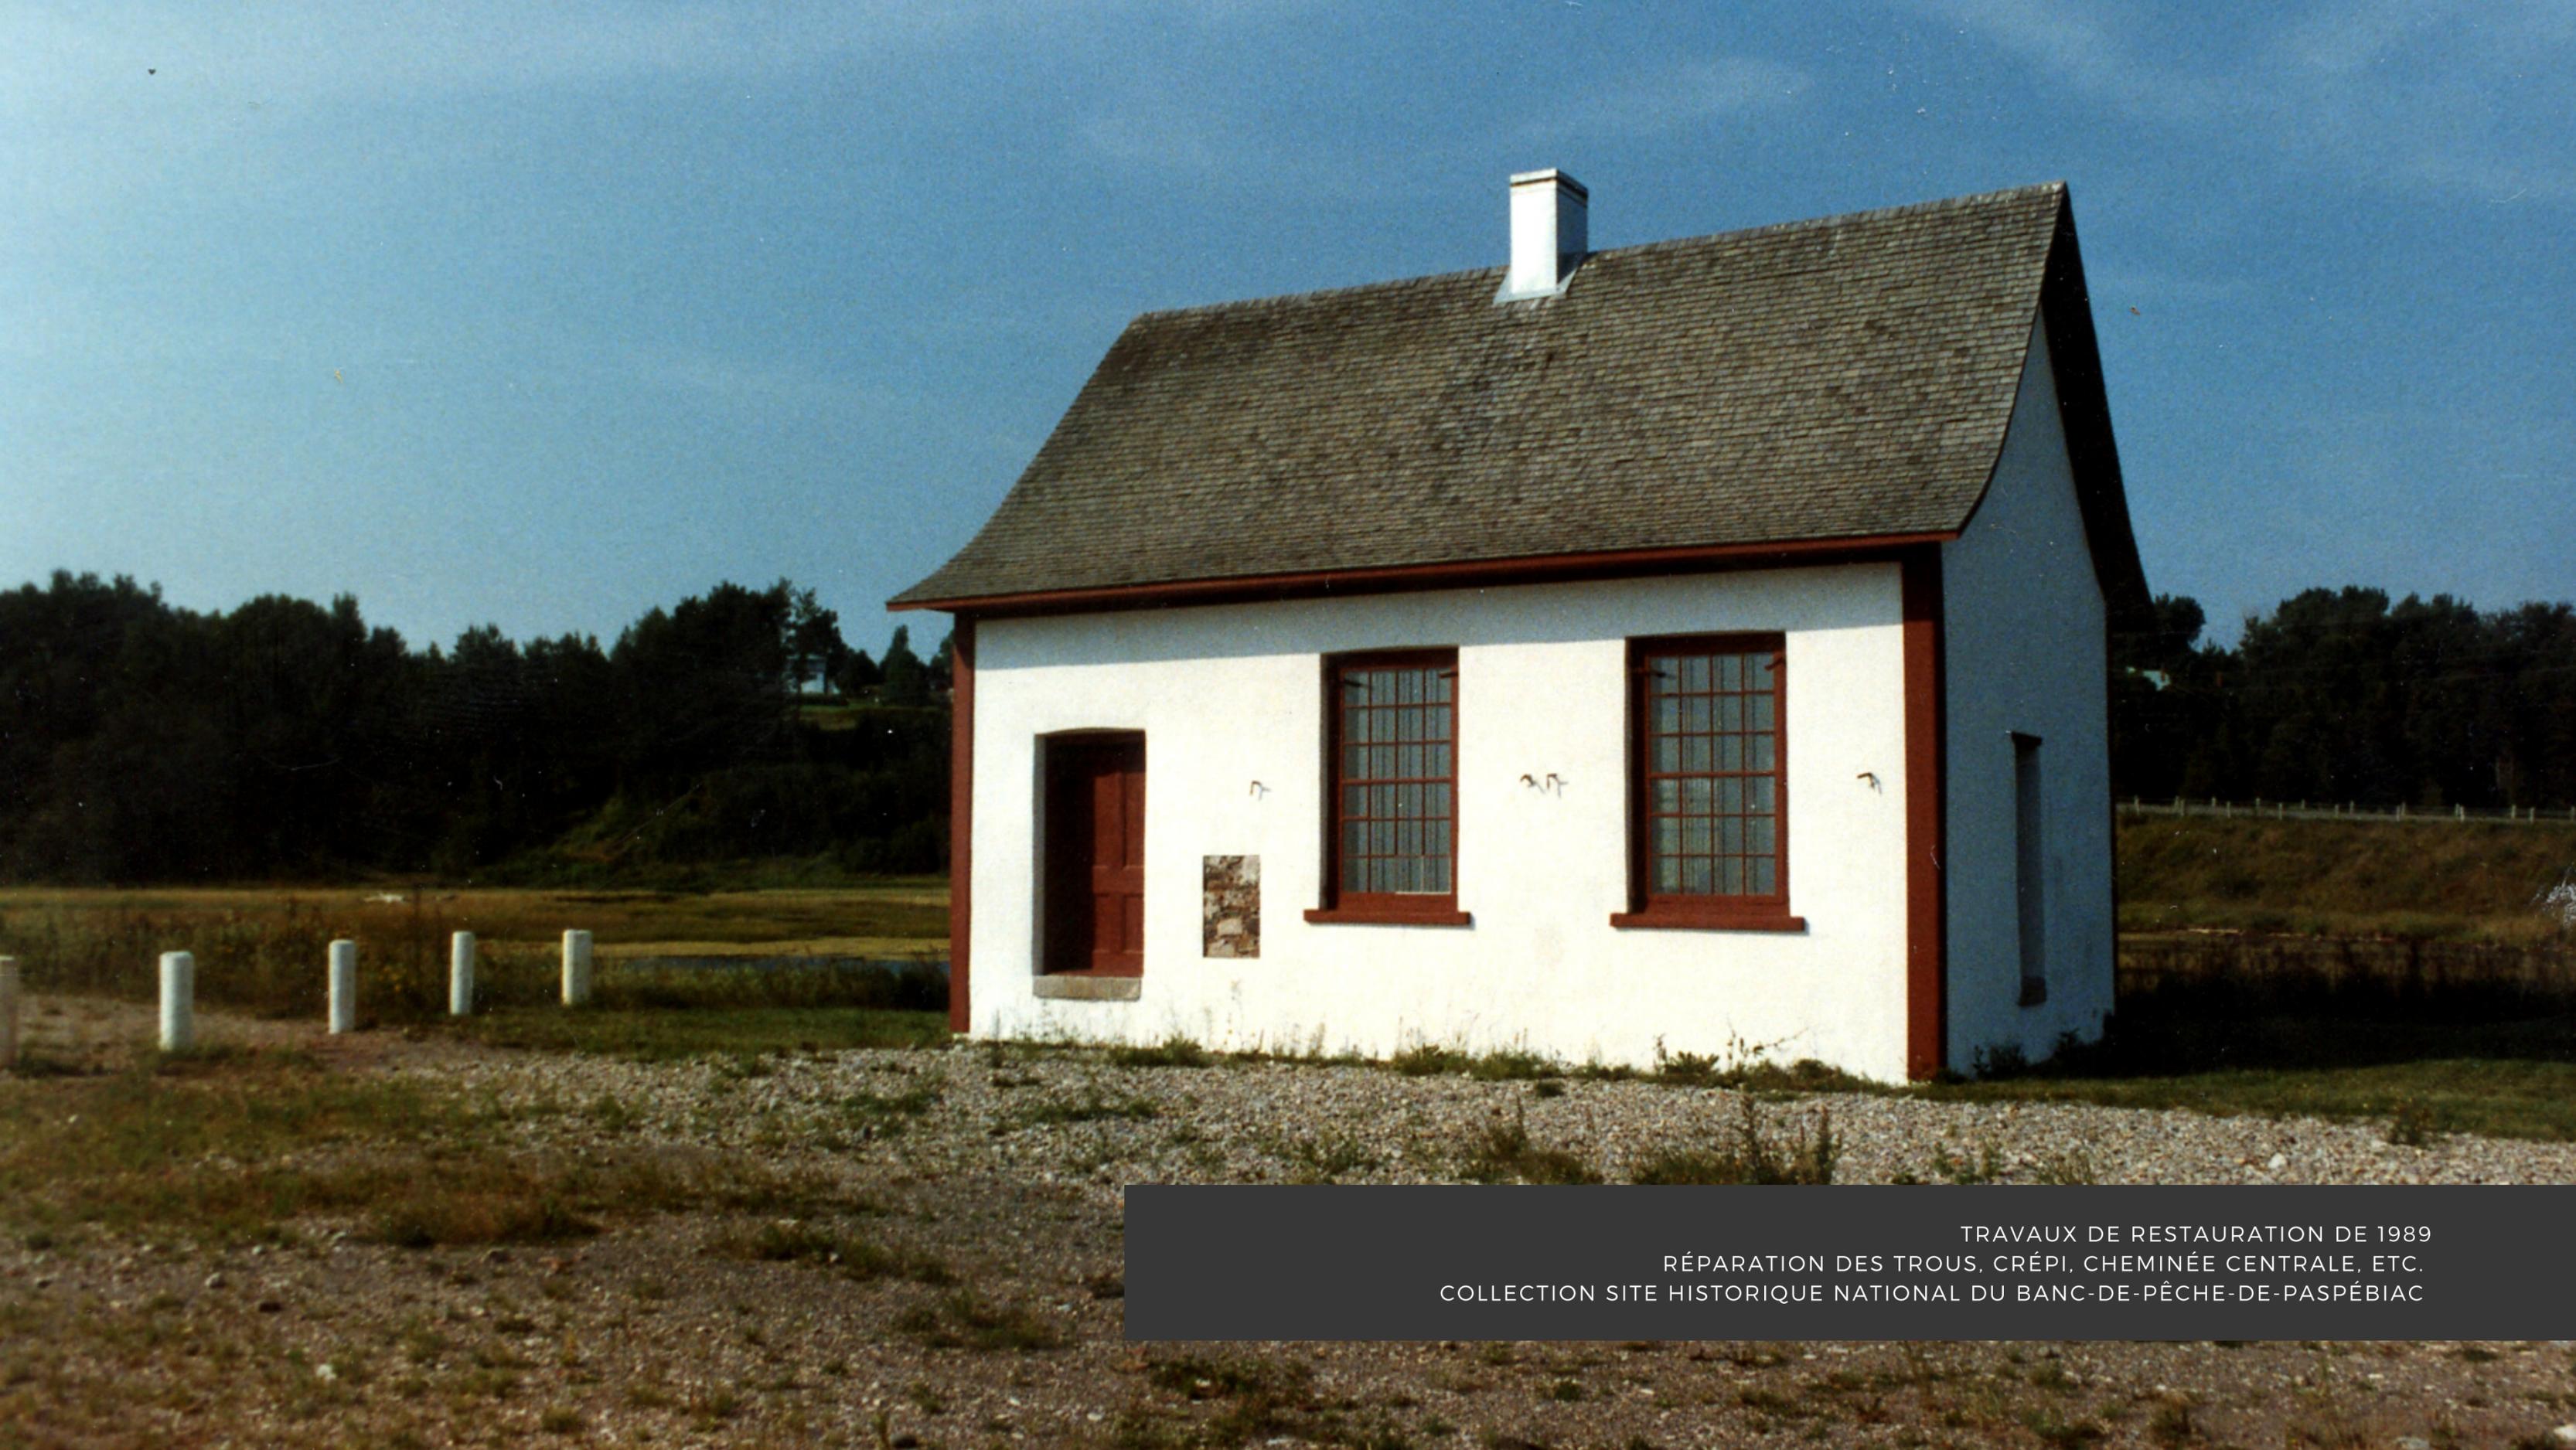
TRAVAUX DE RESTAURATION DE 1989
RÉPARATION DES TROUS, CRÉPI, CHEMINÉE CENTRALE, ETC.
COLLECTION SITE HISTORIQUE NATIONAL DU BANC-DE-PÊCHE-DE-PASPÉBIAC

Travaux de restauration GID Design (Émile Gilbert, architecte): réparation des trous, crépi, cheminée centrale en acier galvanisé, etc.
