FÉVRIER 2021

LeBoutillier Brothers

SITE HISTORIQUE NATIONAL DE PASPÉBIAC

HISTOIRE
ARCHITECTURE
ICONOGRAPHIE

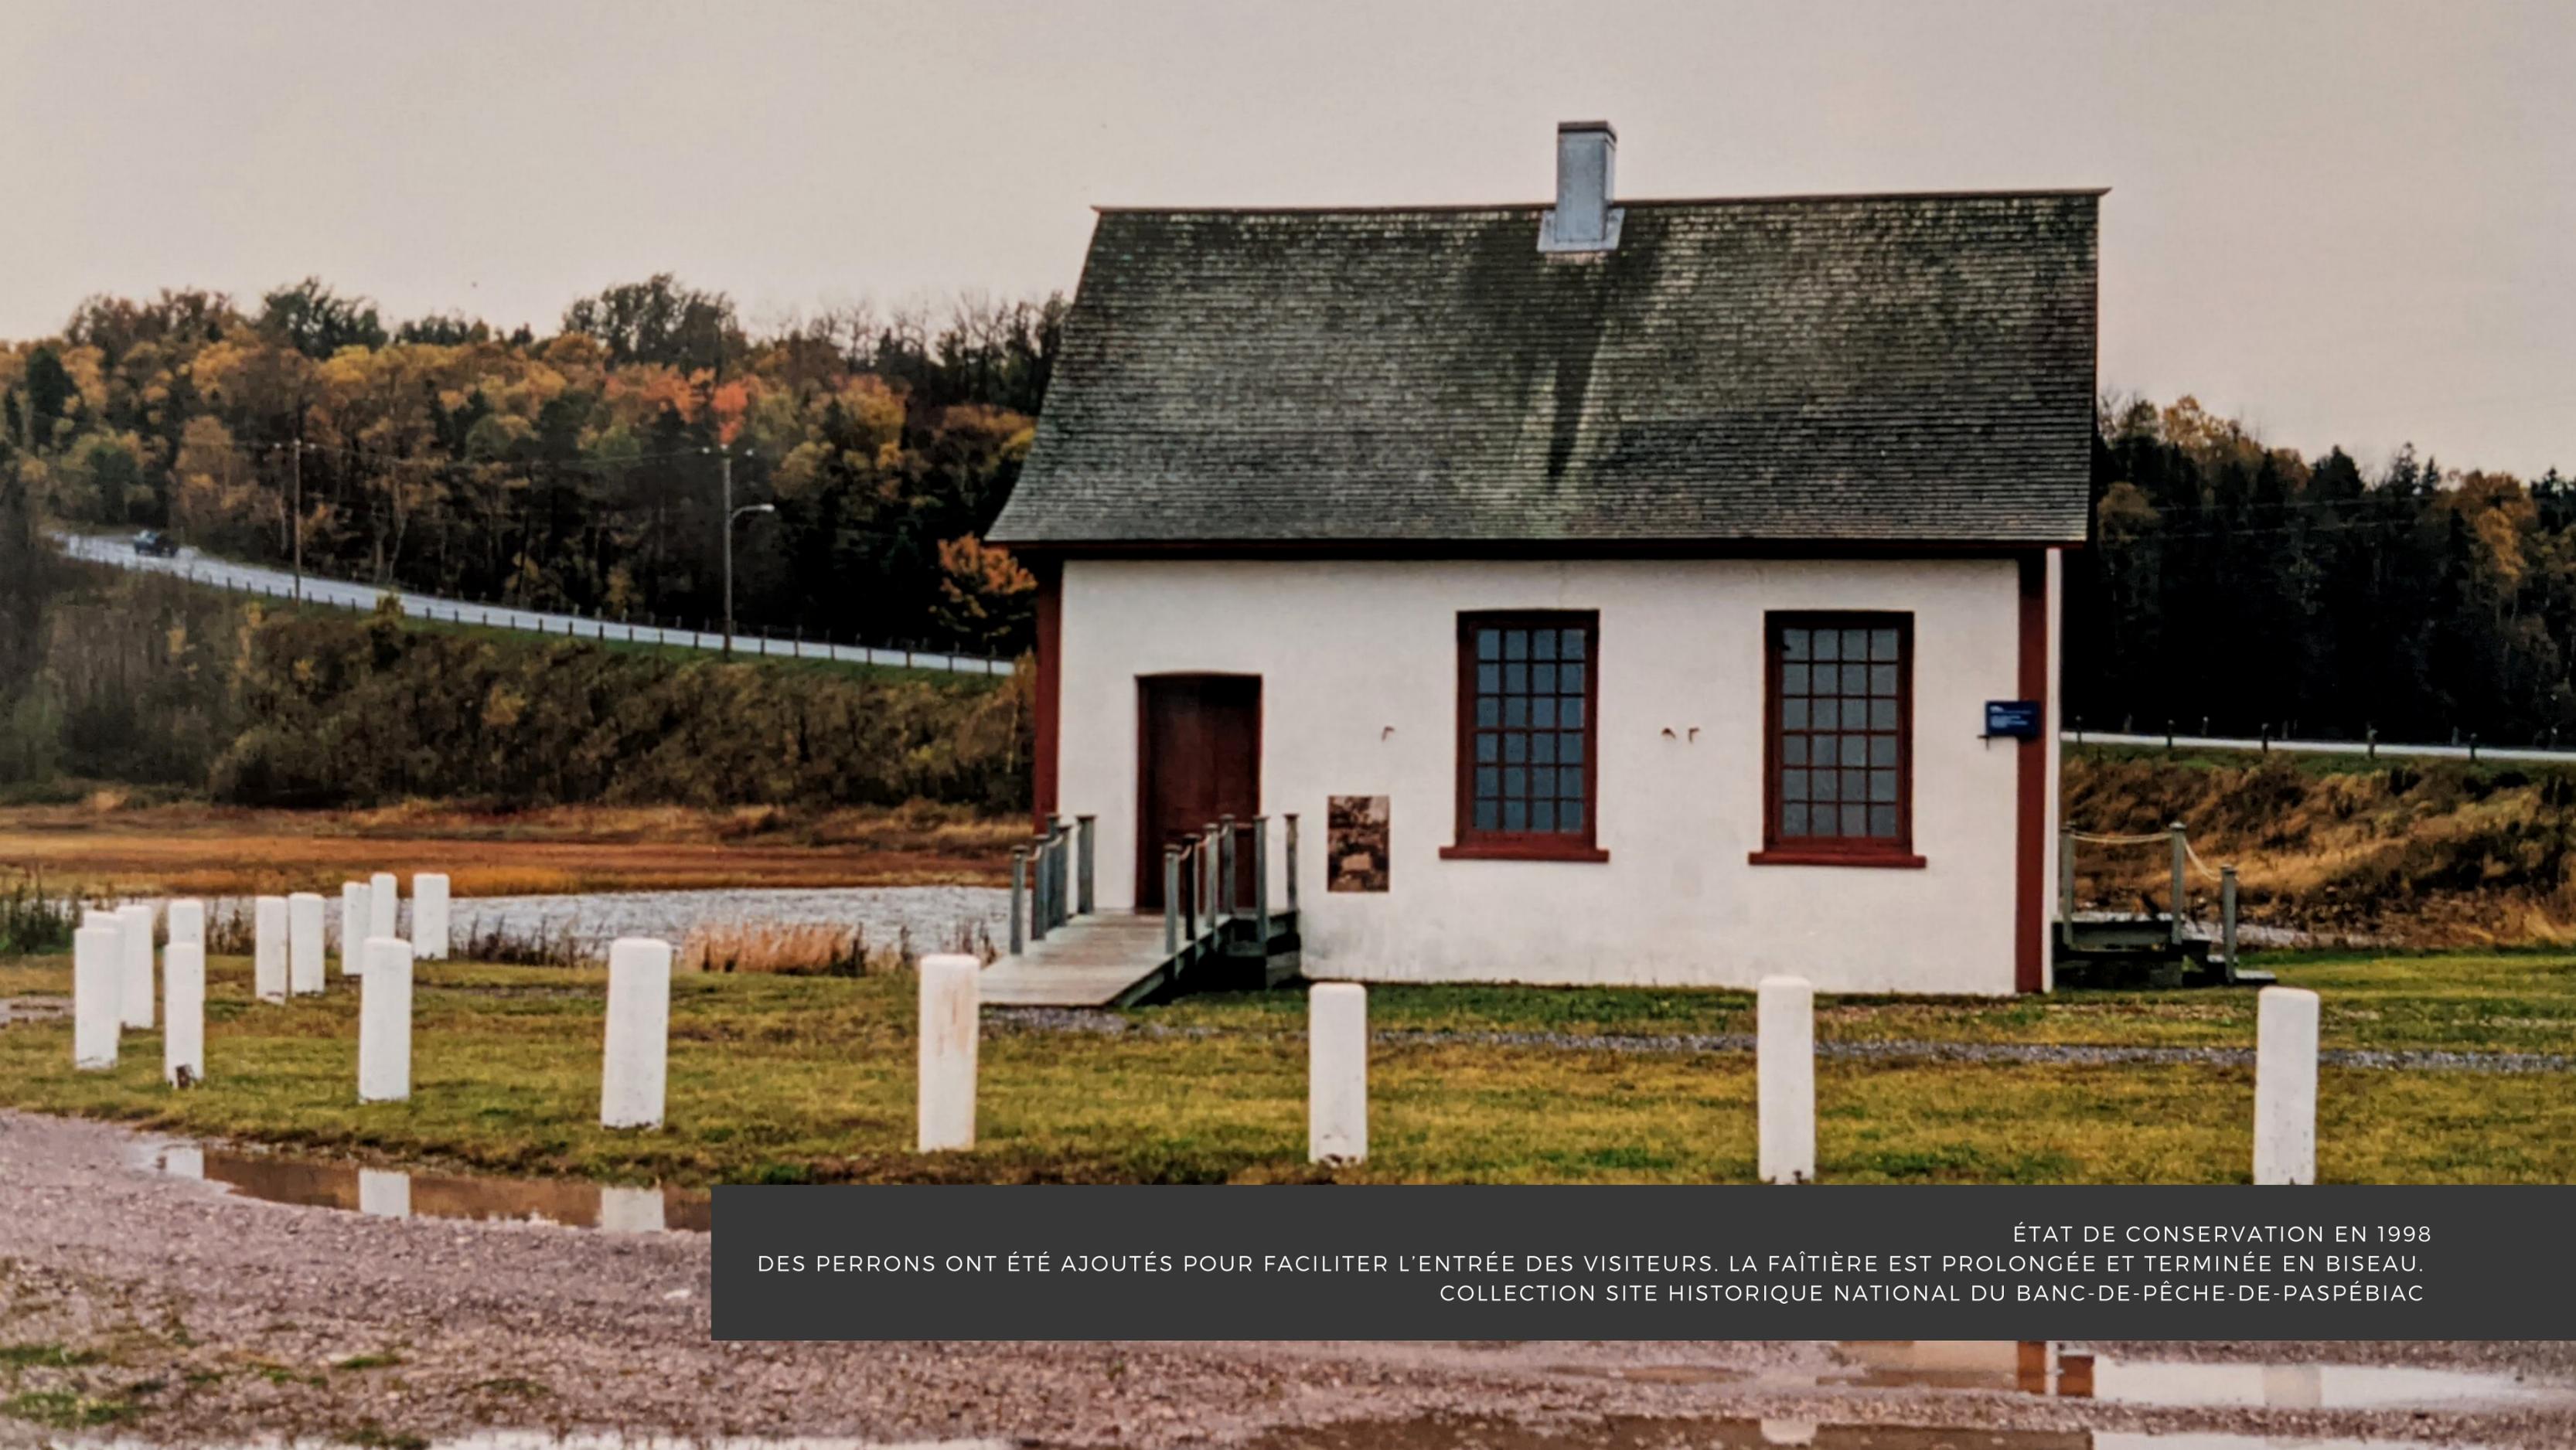
ÉTAT DE CONSERVATION EN 1998
DES PERRONS ONT ÉTÉ AJOUTÉS POUR FACILITER L'ENTRÉE DES VISITEURS. LA FAÏTIÈRE EST PROLONGÉE ET TERMINÉE EN BISEAU.
COLLECTION SITE HISTORIQUE NATIONAL DU BANC-DE-PÊCHE-DE-PASPÉBIAC

La faîtière est prolongée et terminée en biseau.

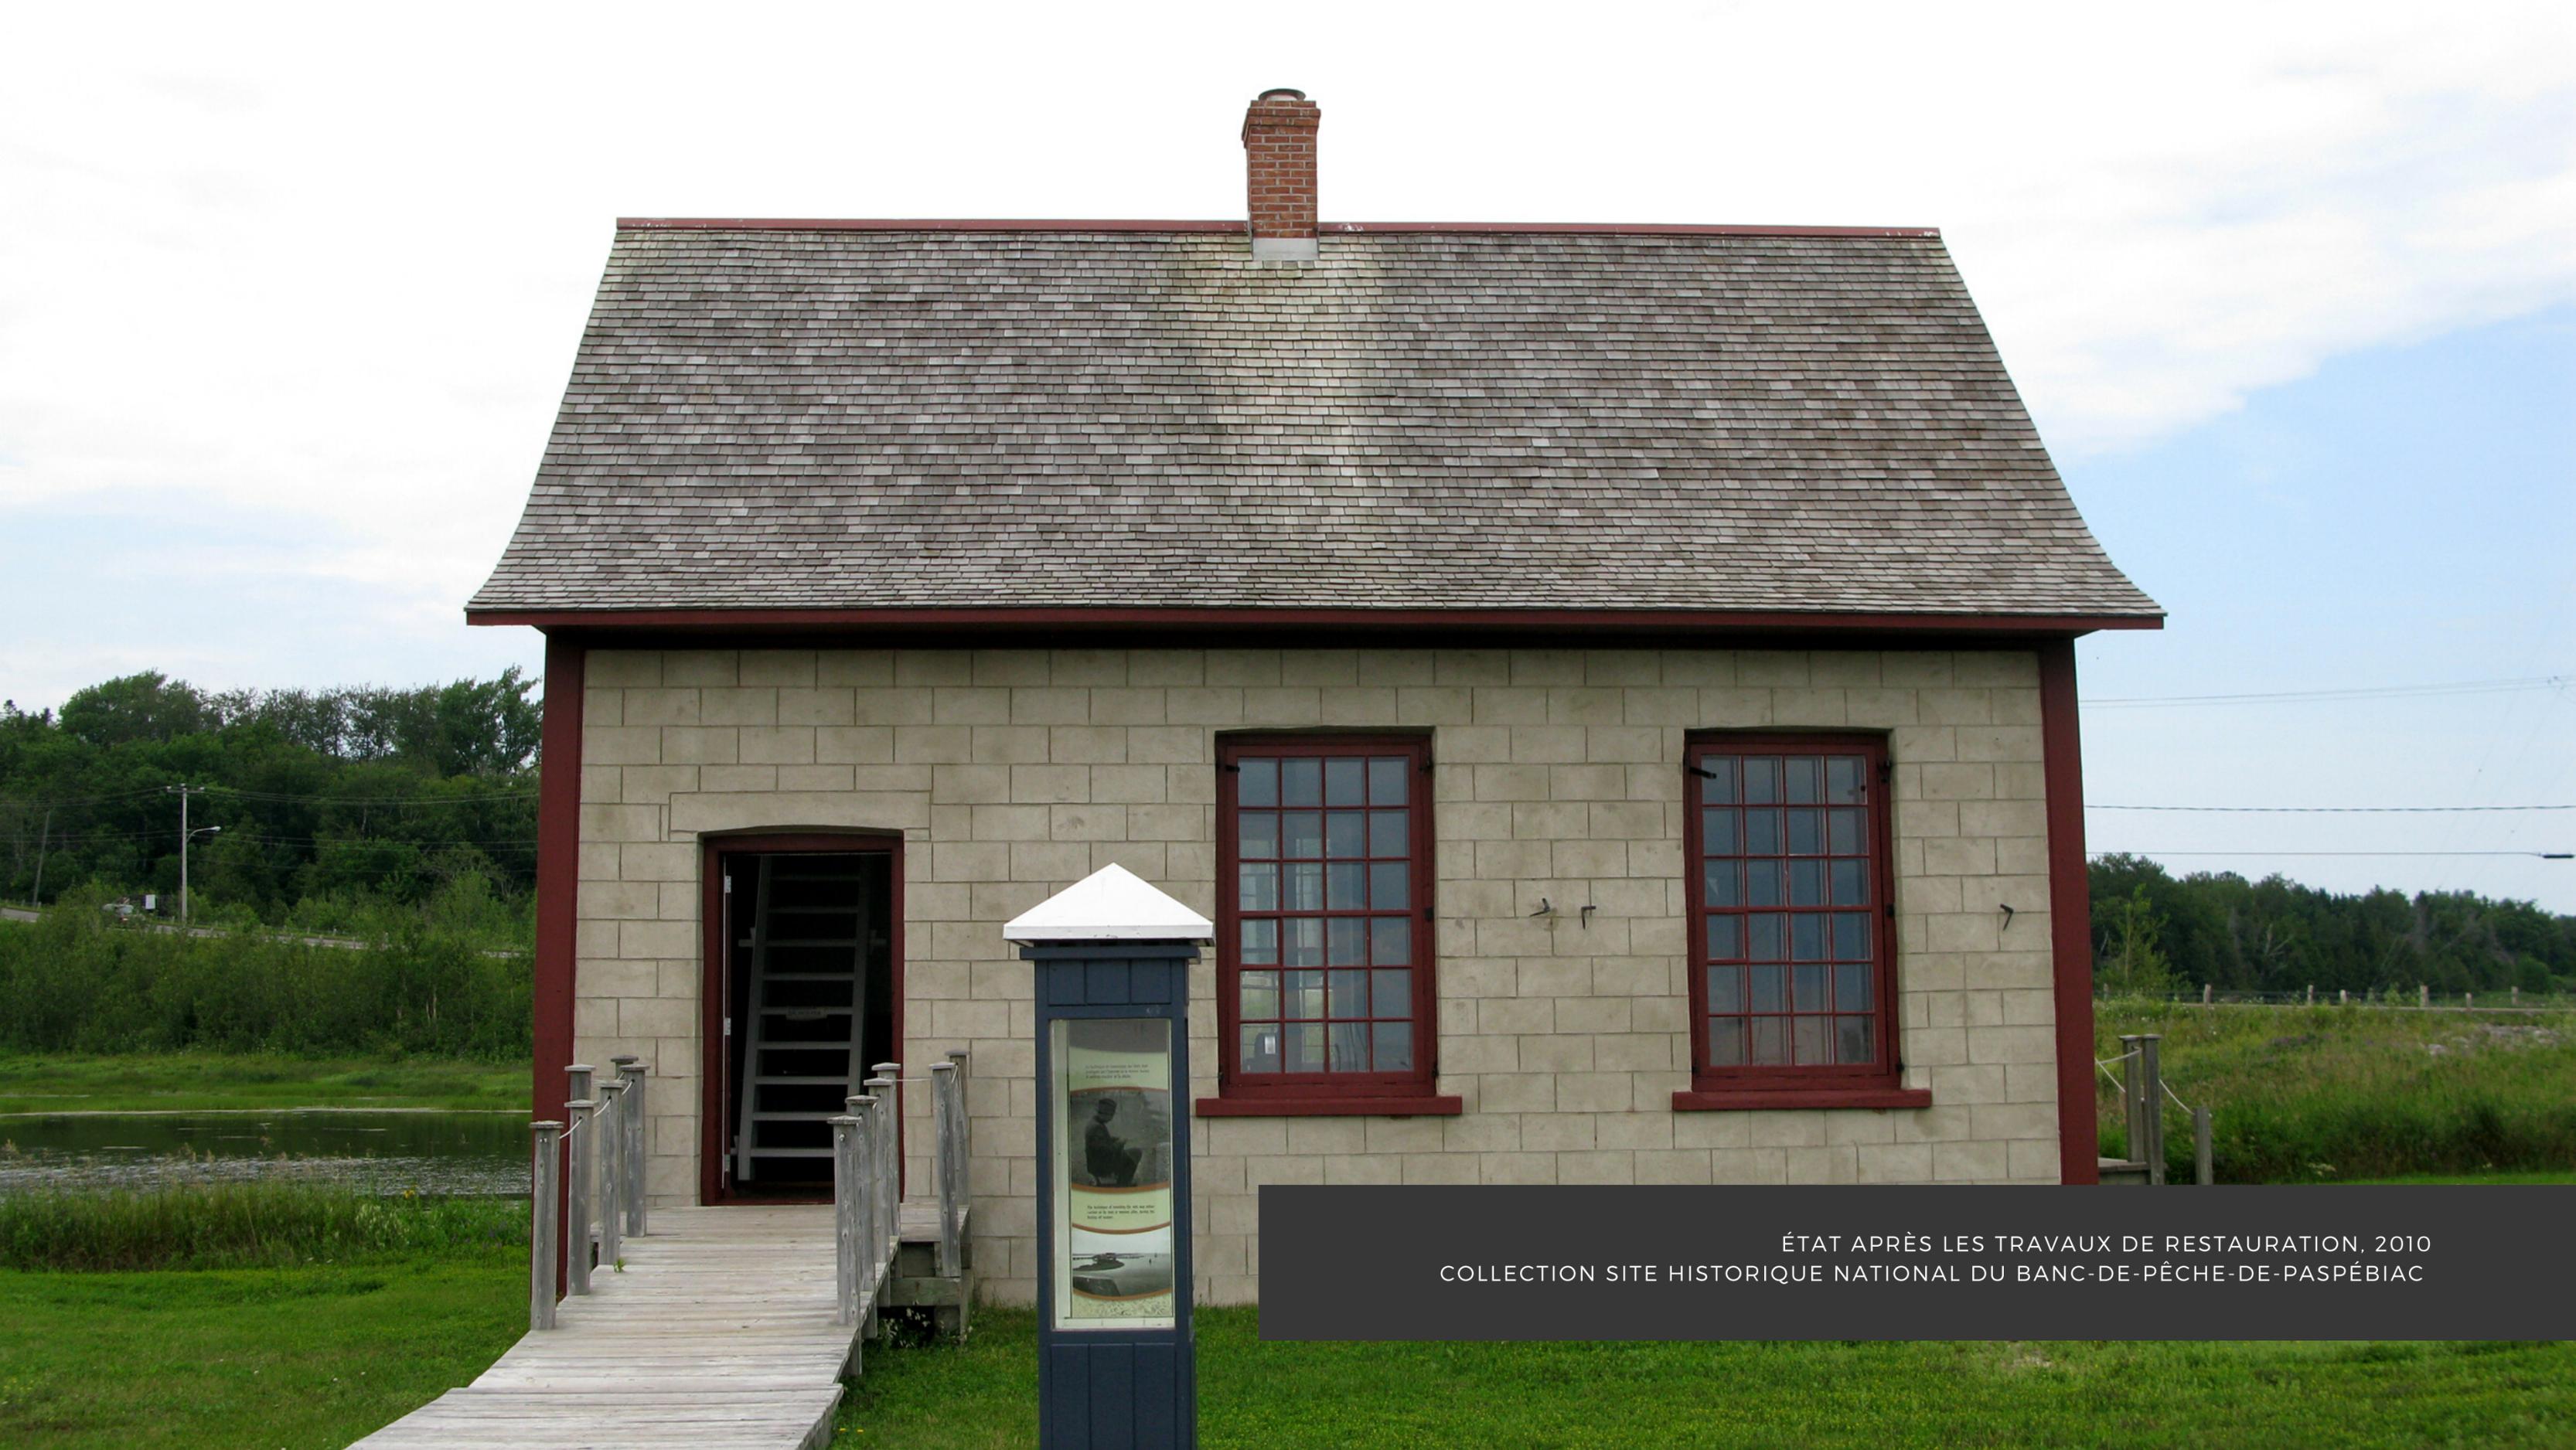
ÉTAT APRÈS LES TRAVAUX DE RESTAURATION, 2010
COLLECTION SITE HISTORIQUE NATIONAL DU BANC-DE-PÊCHE-DE-PASPÉBIAC

Travaux de restauration (Boudreau Fortier et Associés): restauration (ouvertures, planches cornières et faîtière, soffite, fascia, moulure décorative), construction de la cheminée en brique, couverture en bardeau de cèdre de l'ouest, enduit cimentaire au lignage de fer, lunette pour montrer la pierre d'origine, finition intérieure, escalier de meunier, trappe d'accès au vide sanitaire, rejointement et injection des murs.

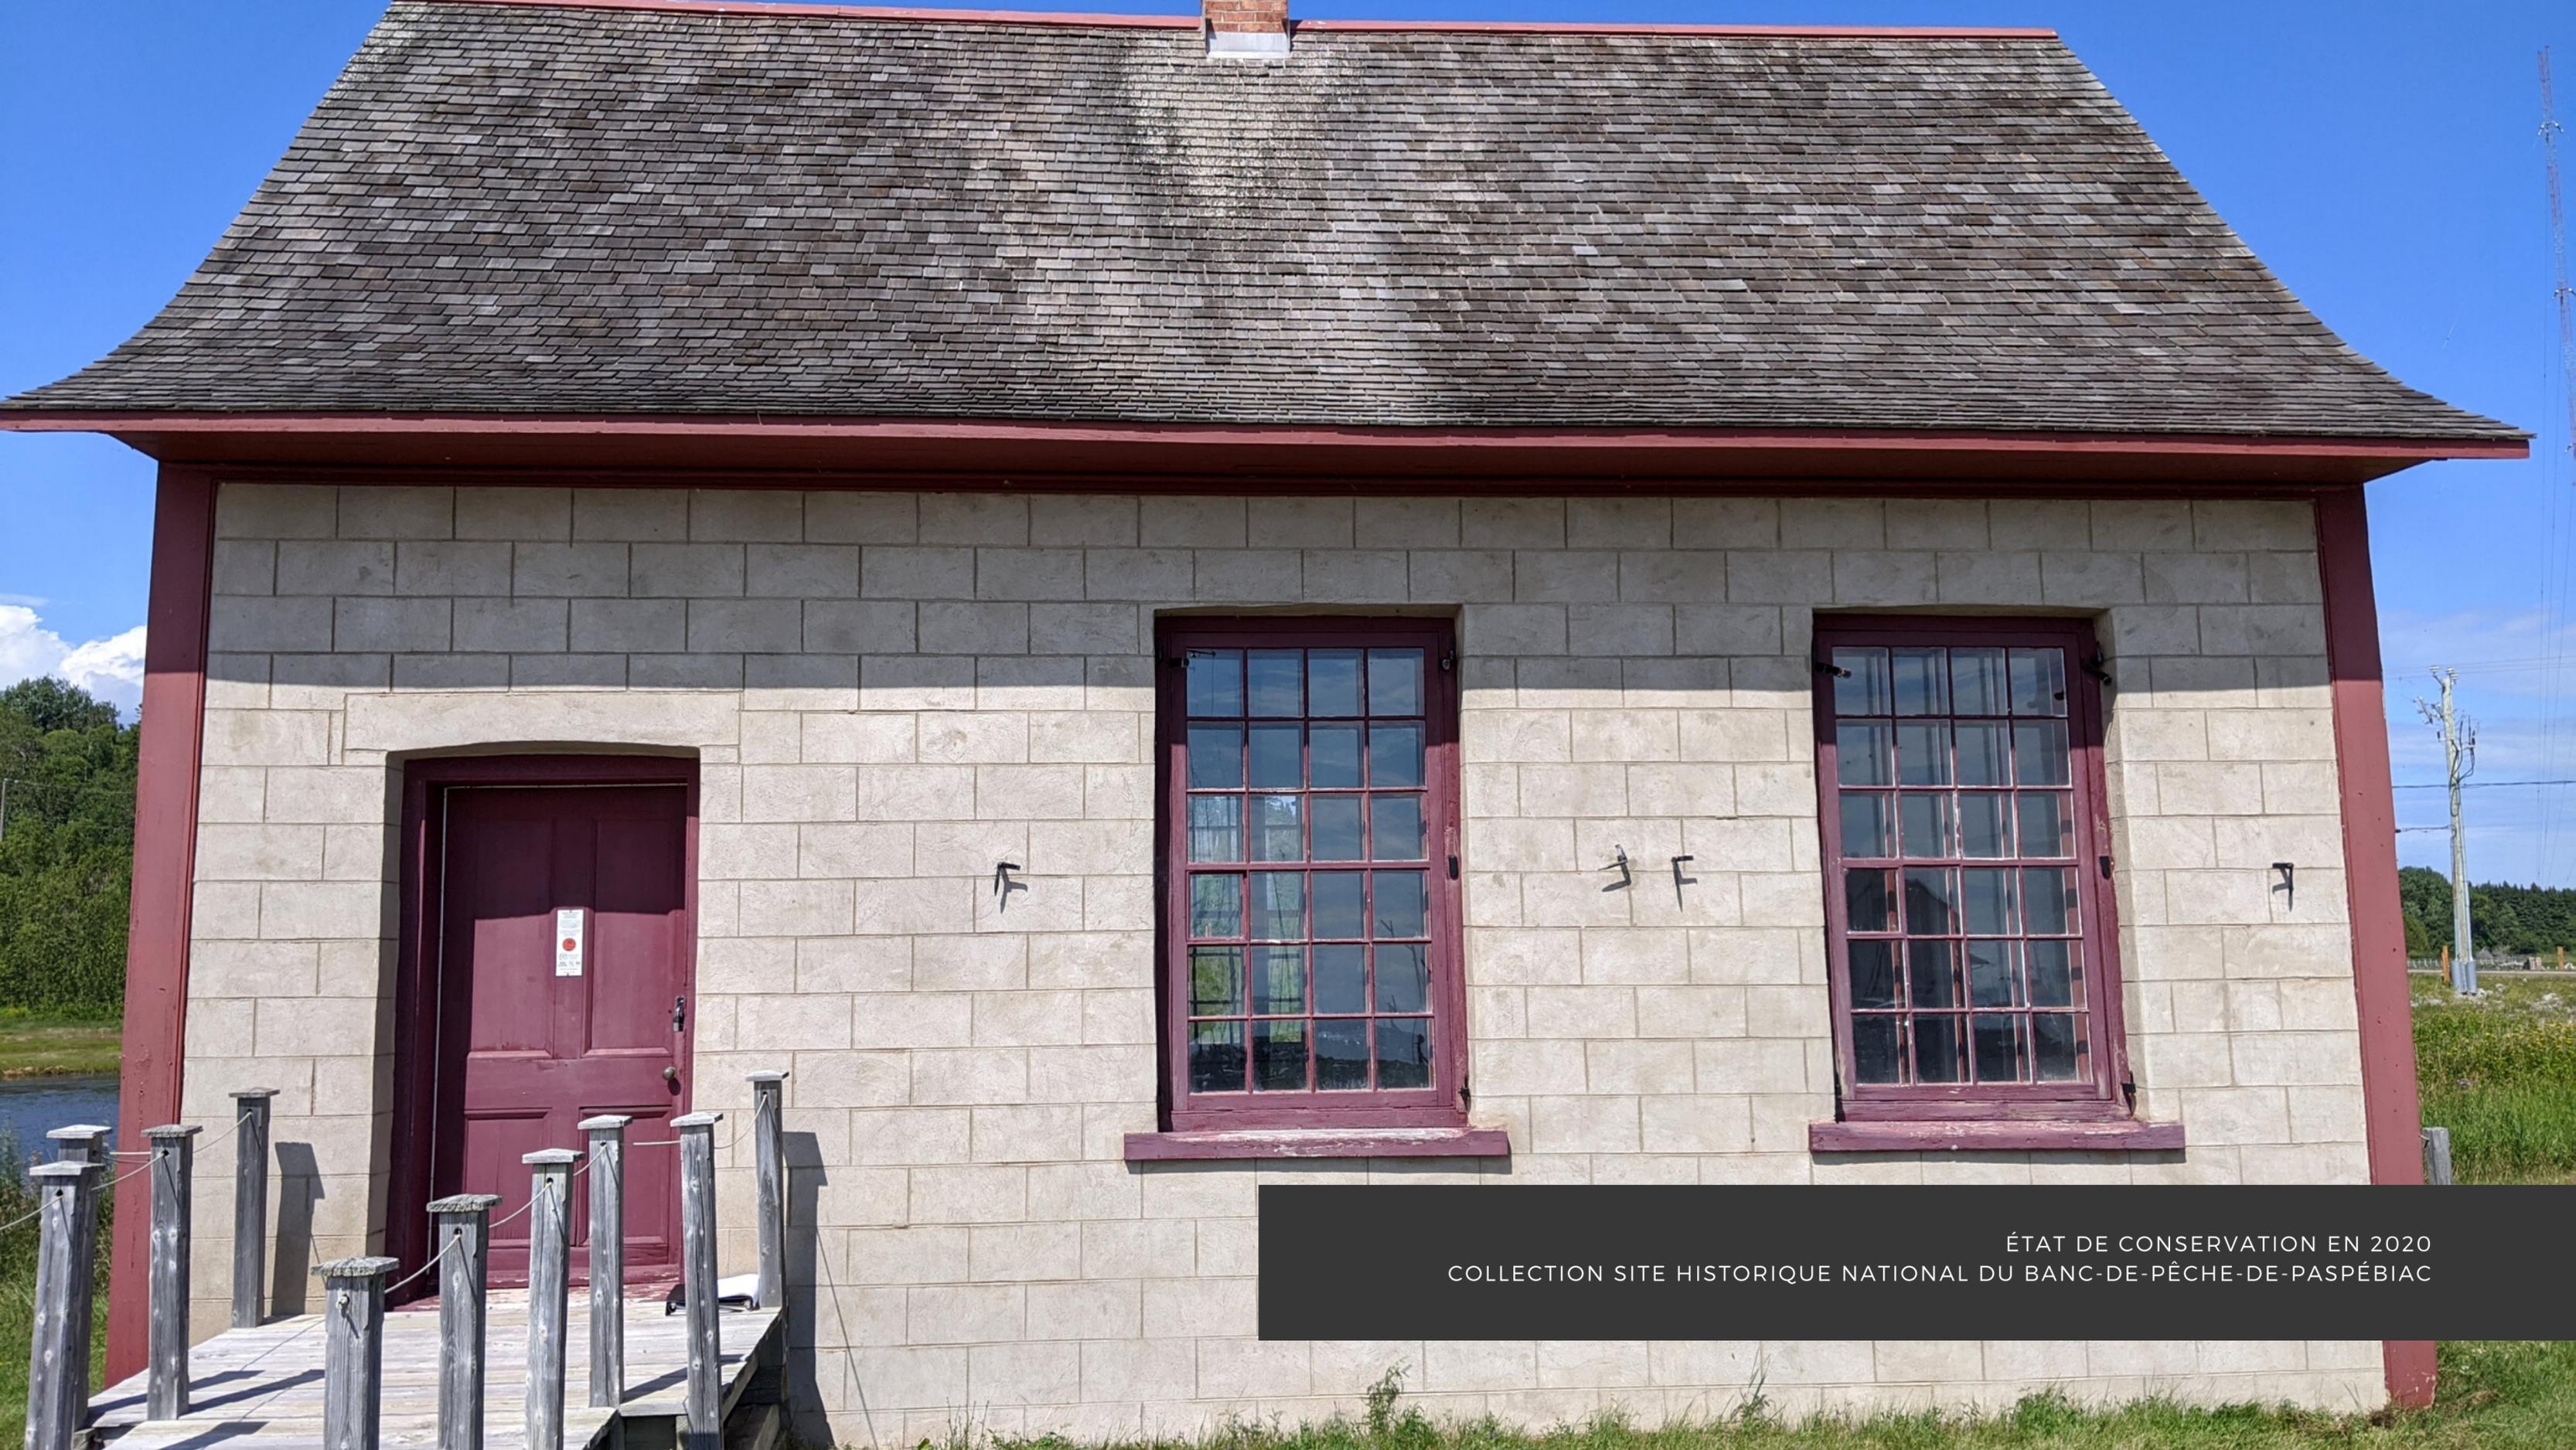
ÉTAT DE CONSERVATION EN 2020
COLLECTION SITE HISTORIQUE NATIONAL DU BANC-DE-PÊCHE-DE-PASPÉBIAC
