Office LeBoutillier Brothers

SITE HISTORIQUE NATIONAL DE PASPÉBIAC
Par Jeannot Bourdages, conservateur

HISTOIRE
ARCHITECTURE
ICONOGRAPHIE

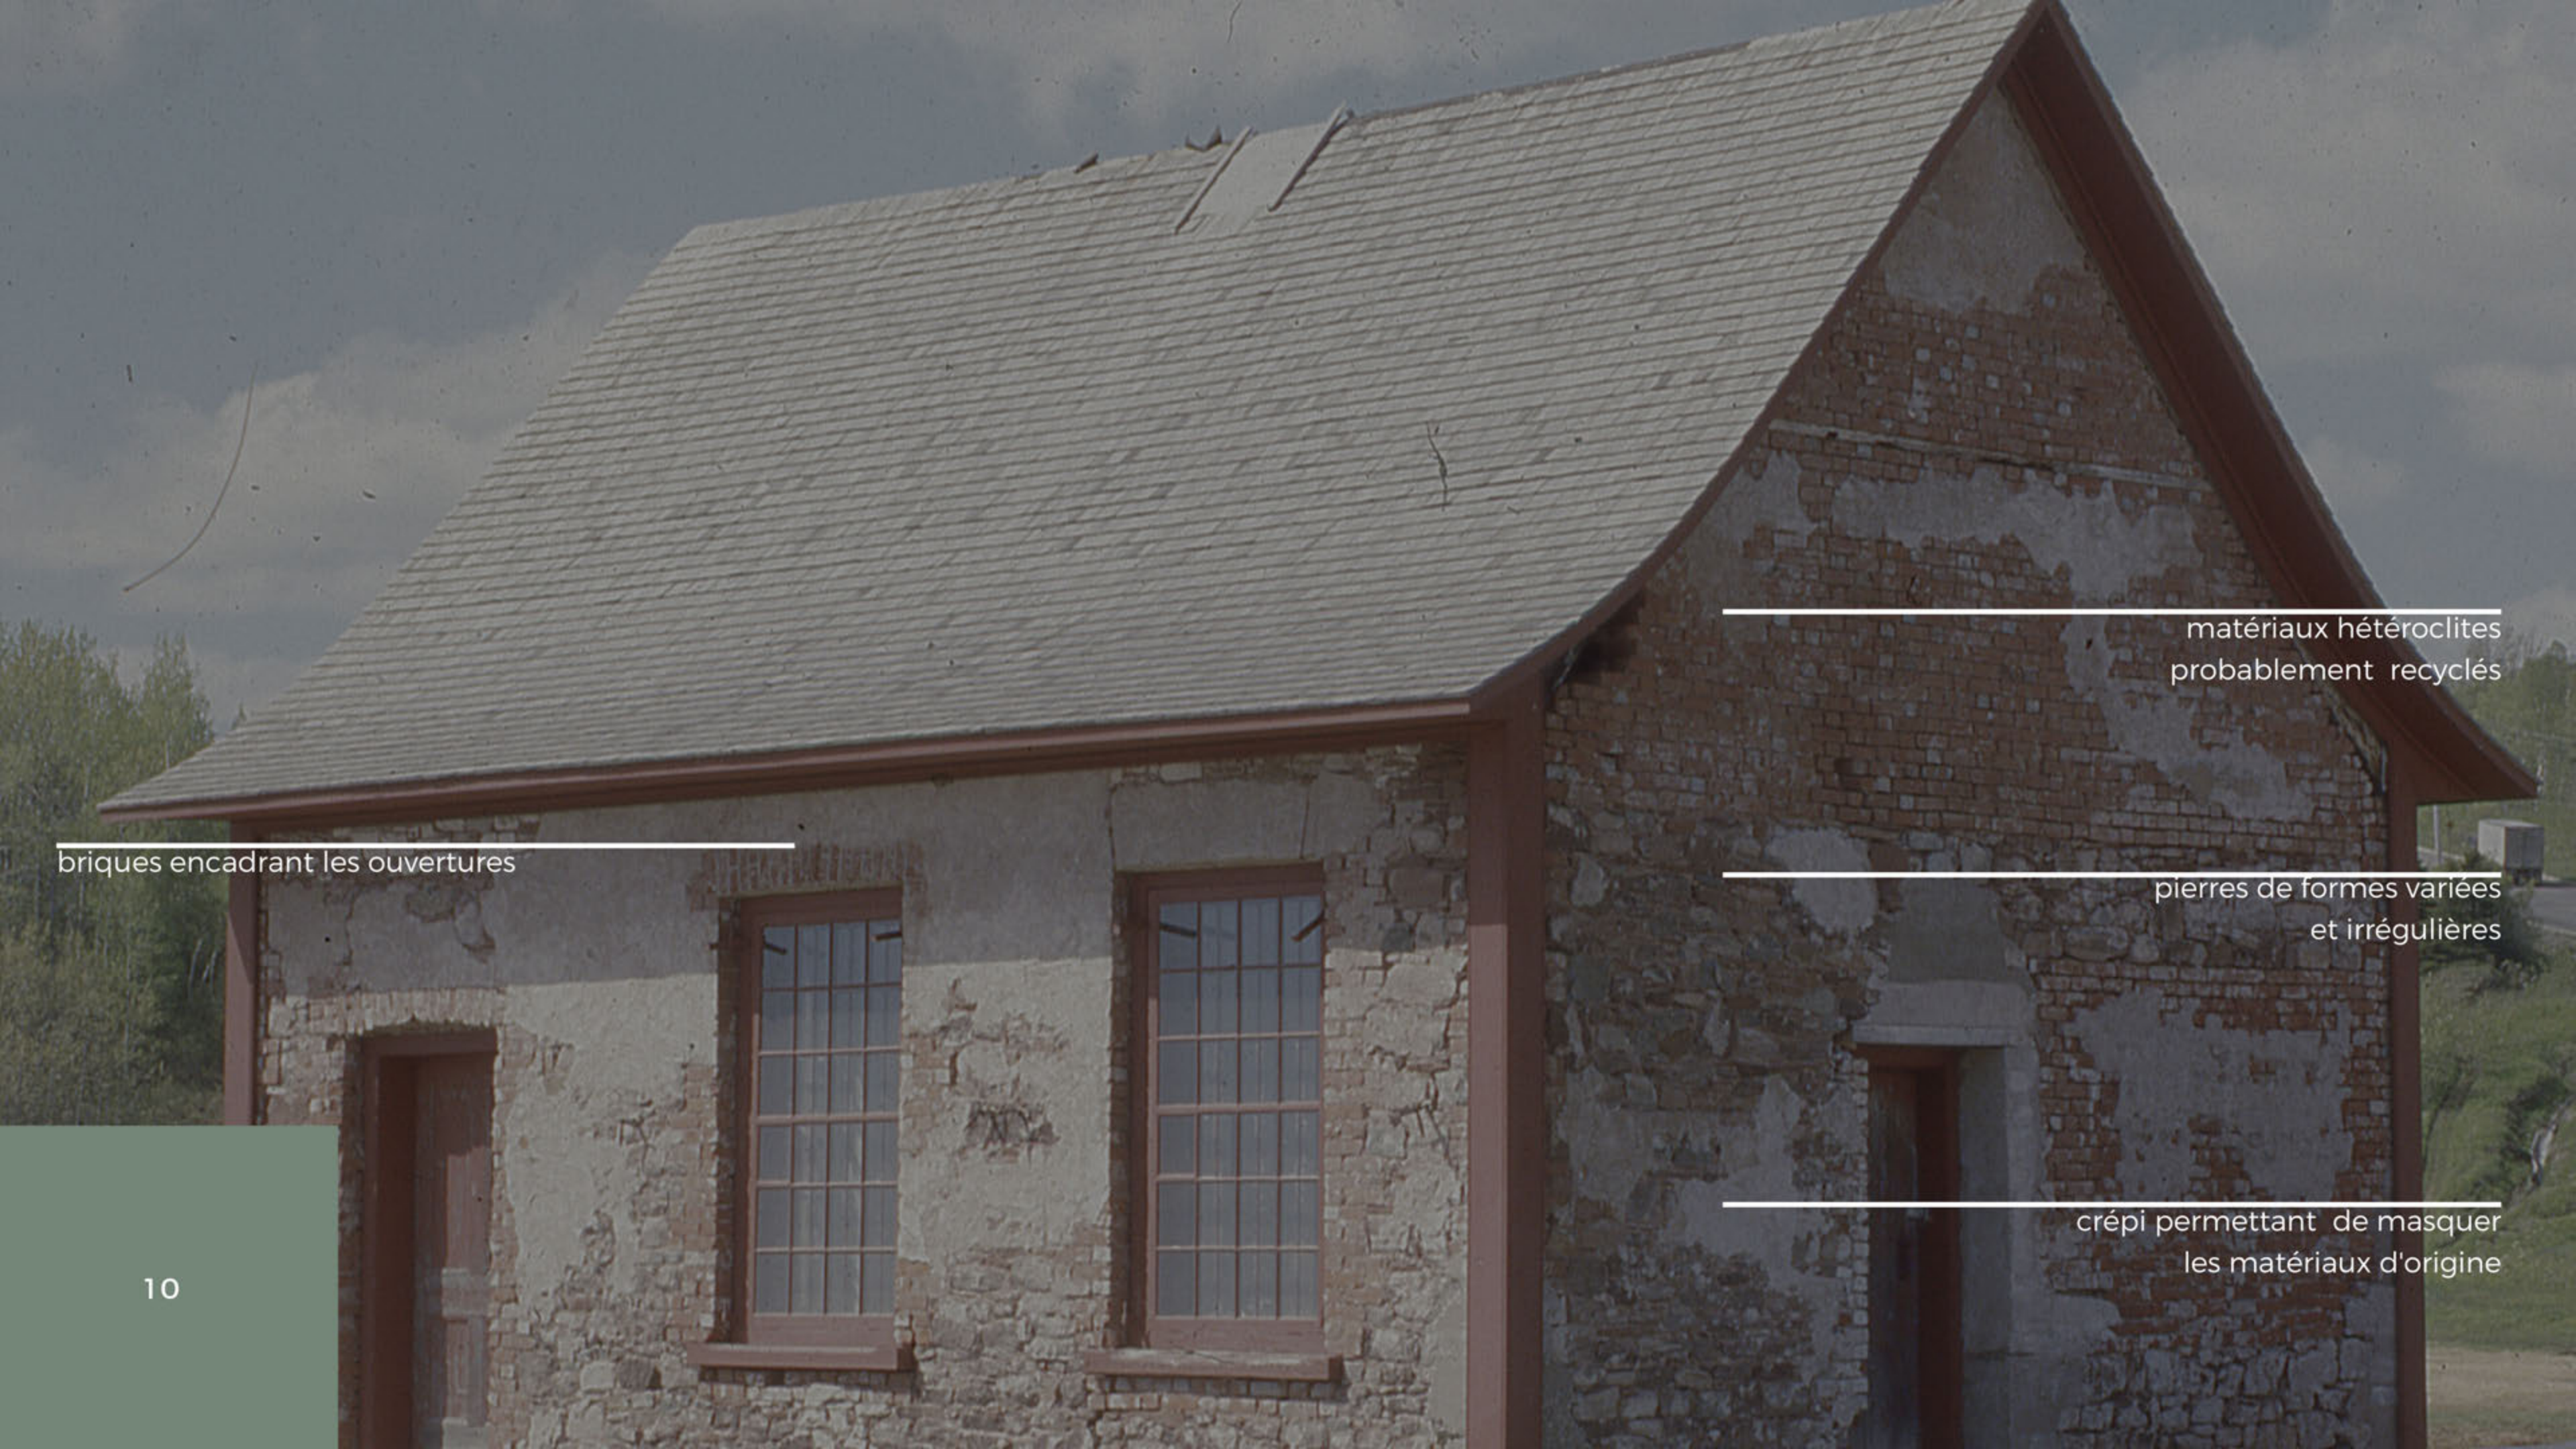
toit à deux versants retroussé
avec avant-toit

attaches
des persiennes

porte à panneaux
avec système de serrure

porte d'assemblage
à planches verticales

reconstitution du lignage d'origine
imitant la pierre taillée

Poignée en fer forgé
motif fleur-de-lys
rappel des origines françaises des Jersiais?

briques encadrant les ouvertures

matériaux hétéroclites
probablement recyclés

pierres de formes variées
et irrégulières

crépi permettant de masquer
les matériaux d'origine

fondation d'origine
en pierre

Fait encore plus curieux, les murs sont composés d'un assemblage de pierres et de briques. Cette technique inusitée, quoique attestée ailleurs au Québec, est potentiellement liée à un recyclage de matériaux. Il pourrait s'agir de matériaux utilisés pour lester les navires de transport de la compagnie. Cette façon de faire s'accorderait d'ailleurs très bien à l'esprit d'économie, voire d'avarice, souvent associé aux compagnies jersiaises.

Pour masquer cet assemblage quelque peu hétéroclite, les constructeurs l'ont ensuite recouvert d'un crépi, agrémenté d'un lignage au fer. À l'époque, cette technique vise à imiter la pierre de taille afin de donner un aspect plus luxueux. Au final, le bâtiment possède donc un caractère résolument bourgeois, qui ne peut qu'être associé à des fonctions administratives.

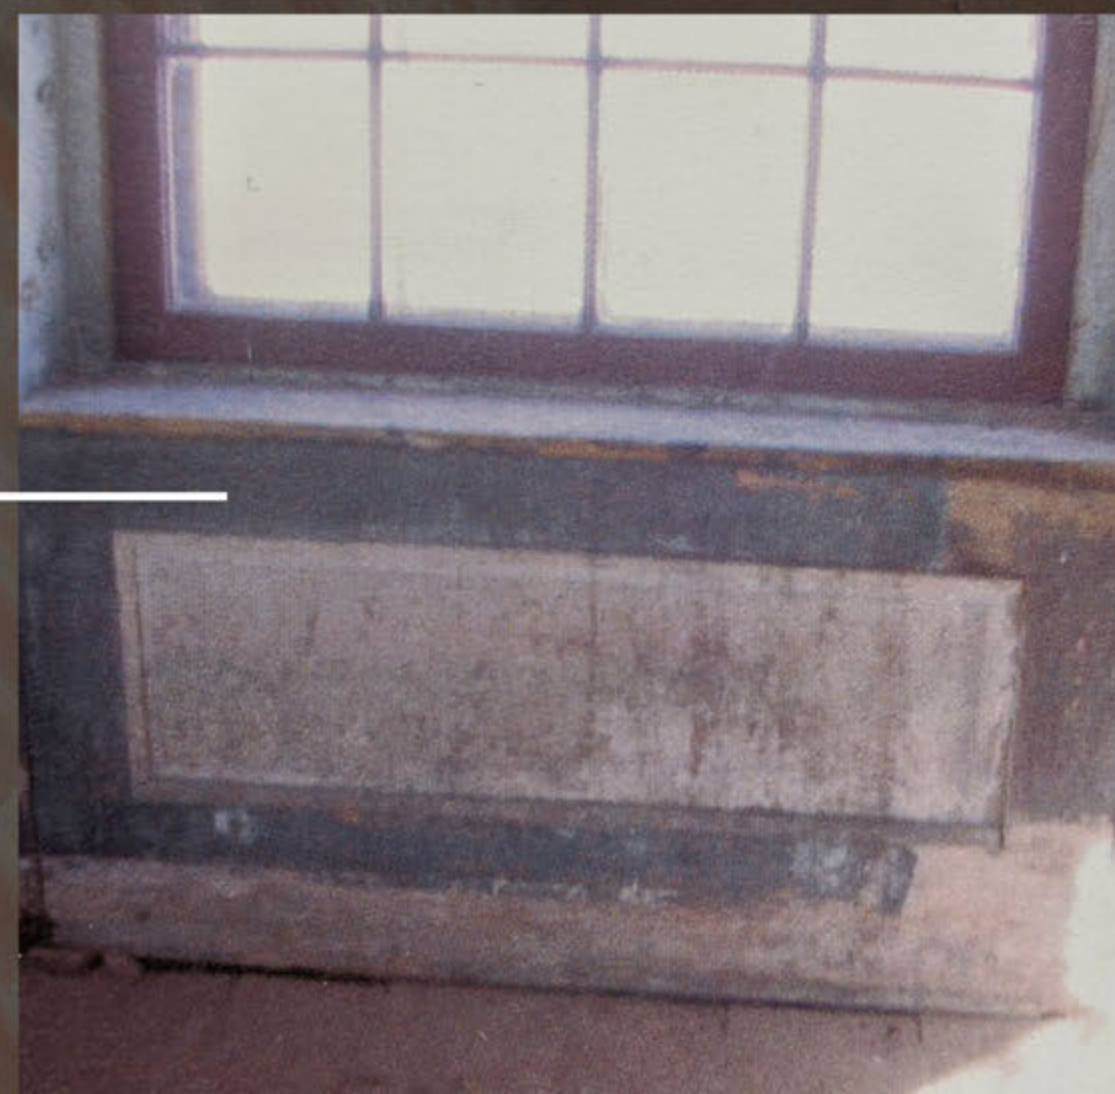
Fenêtres à double châssis fixes
à 24 carreaux

quincaillerie en fer forgé
supportant les persiennes

dépression creusée
dans la tablette
pour faciliter l'égouttement

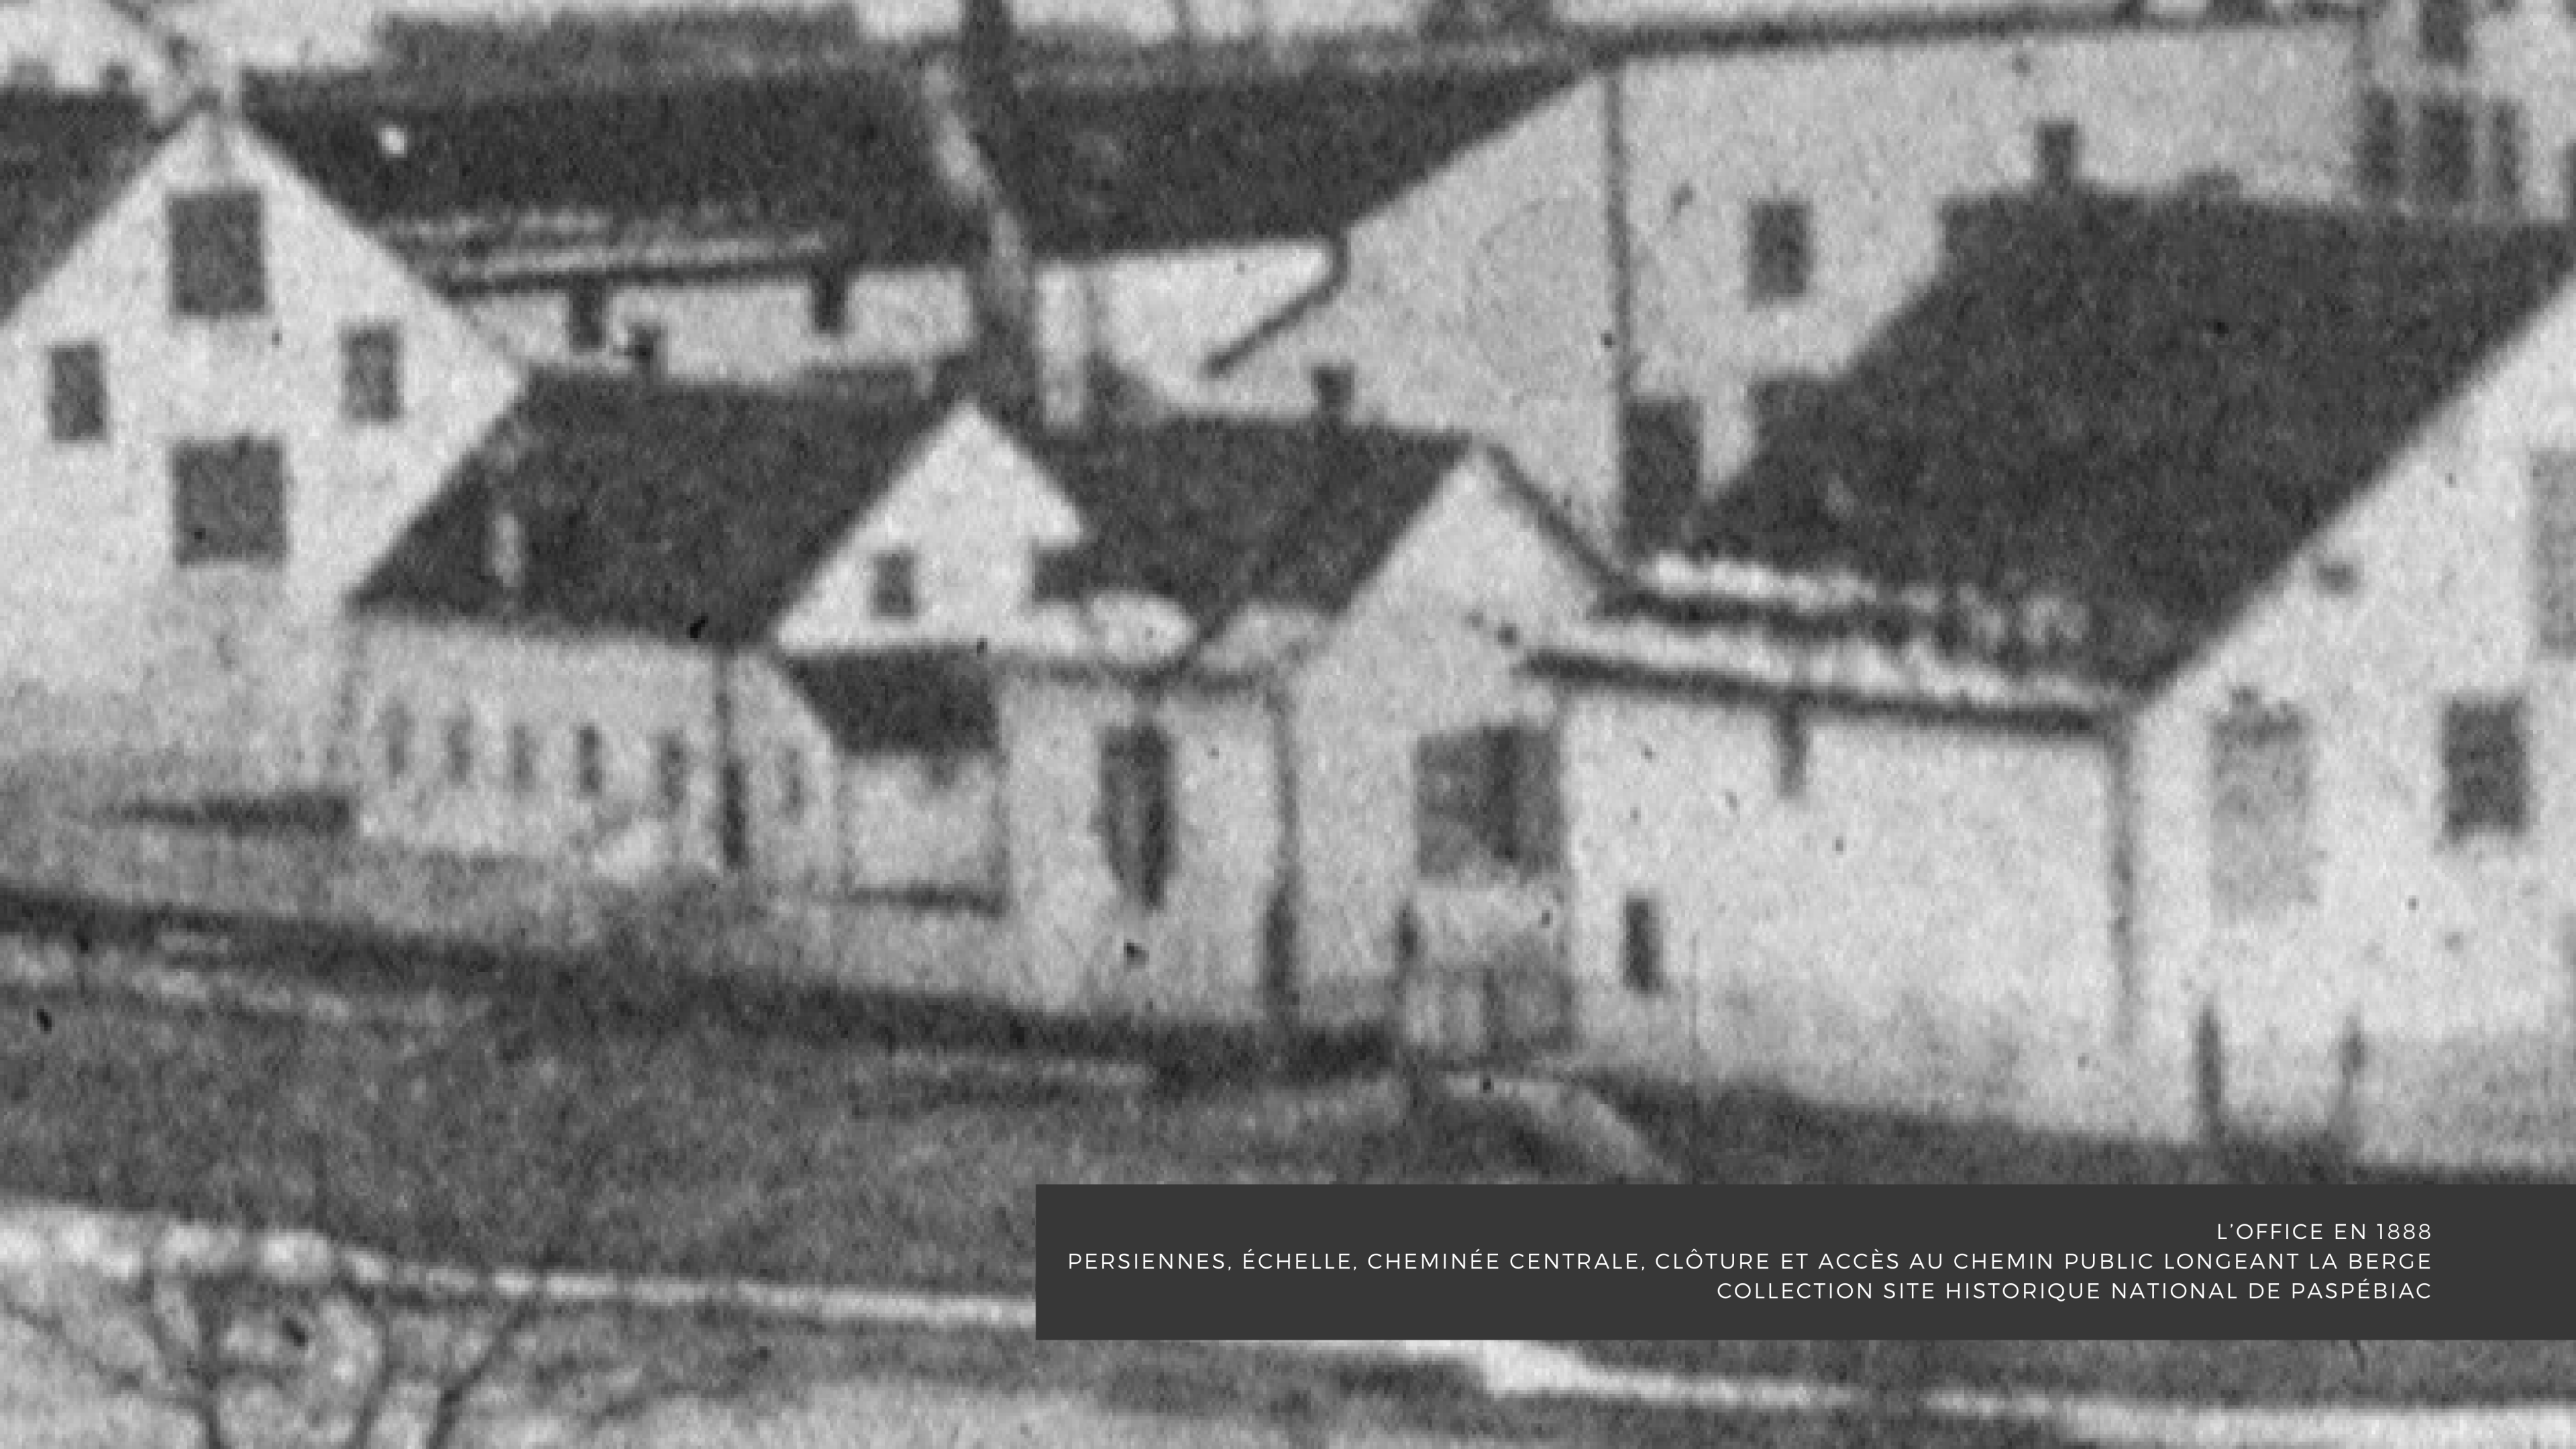
L'OFFICE EN 1888
PERSIENNES, ÉCHELLE, CHEMINÉE CENTRALE, CLÔTURE ET ACCÈS AU CHEMIN PUBLIC LONGEANT LA BERGE
COLLECTION SITE HISTORIQUE NATIONAL DE PASPÉBIAC

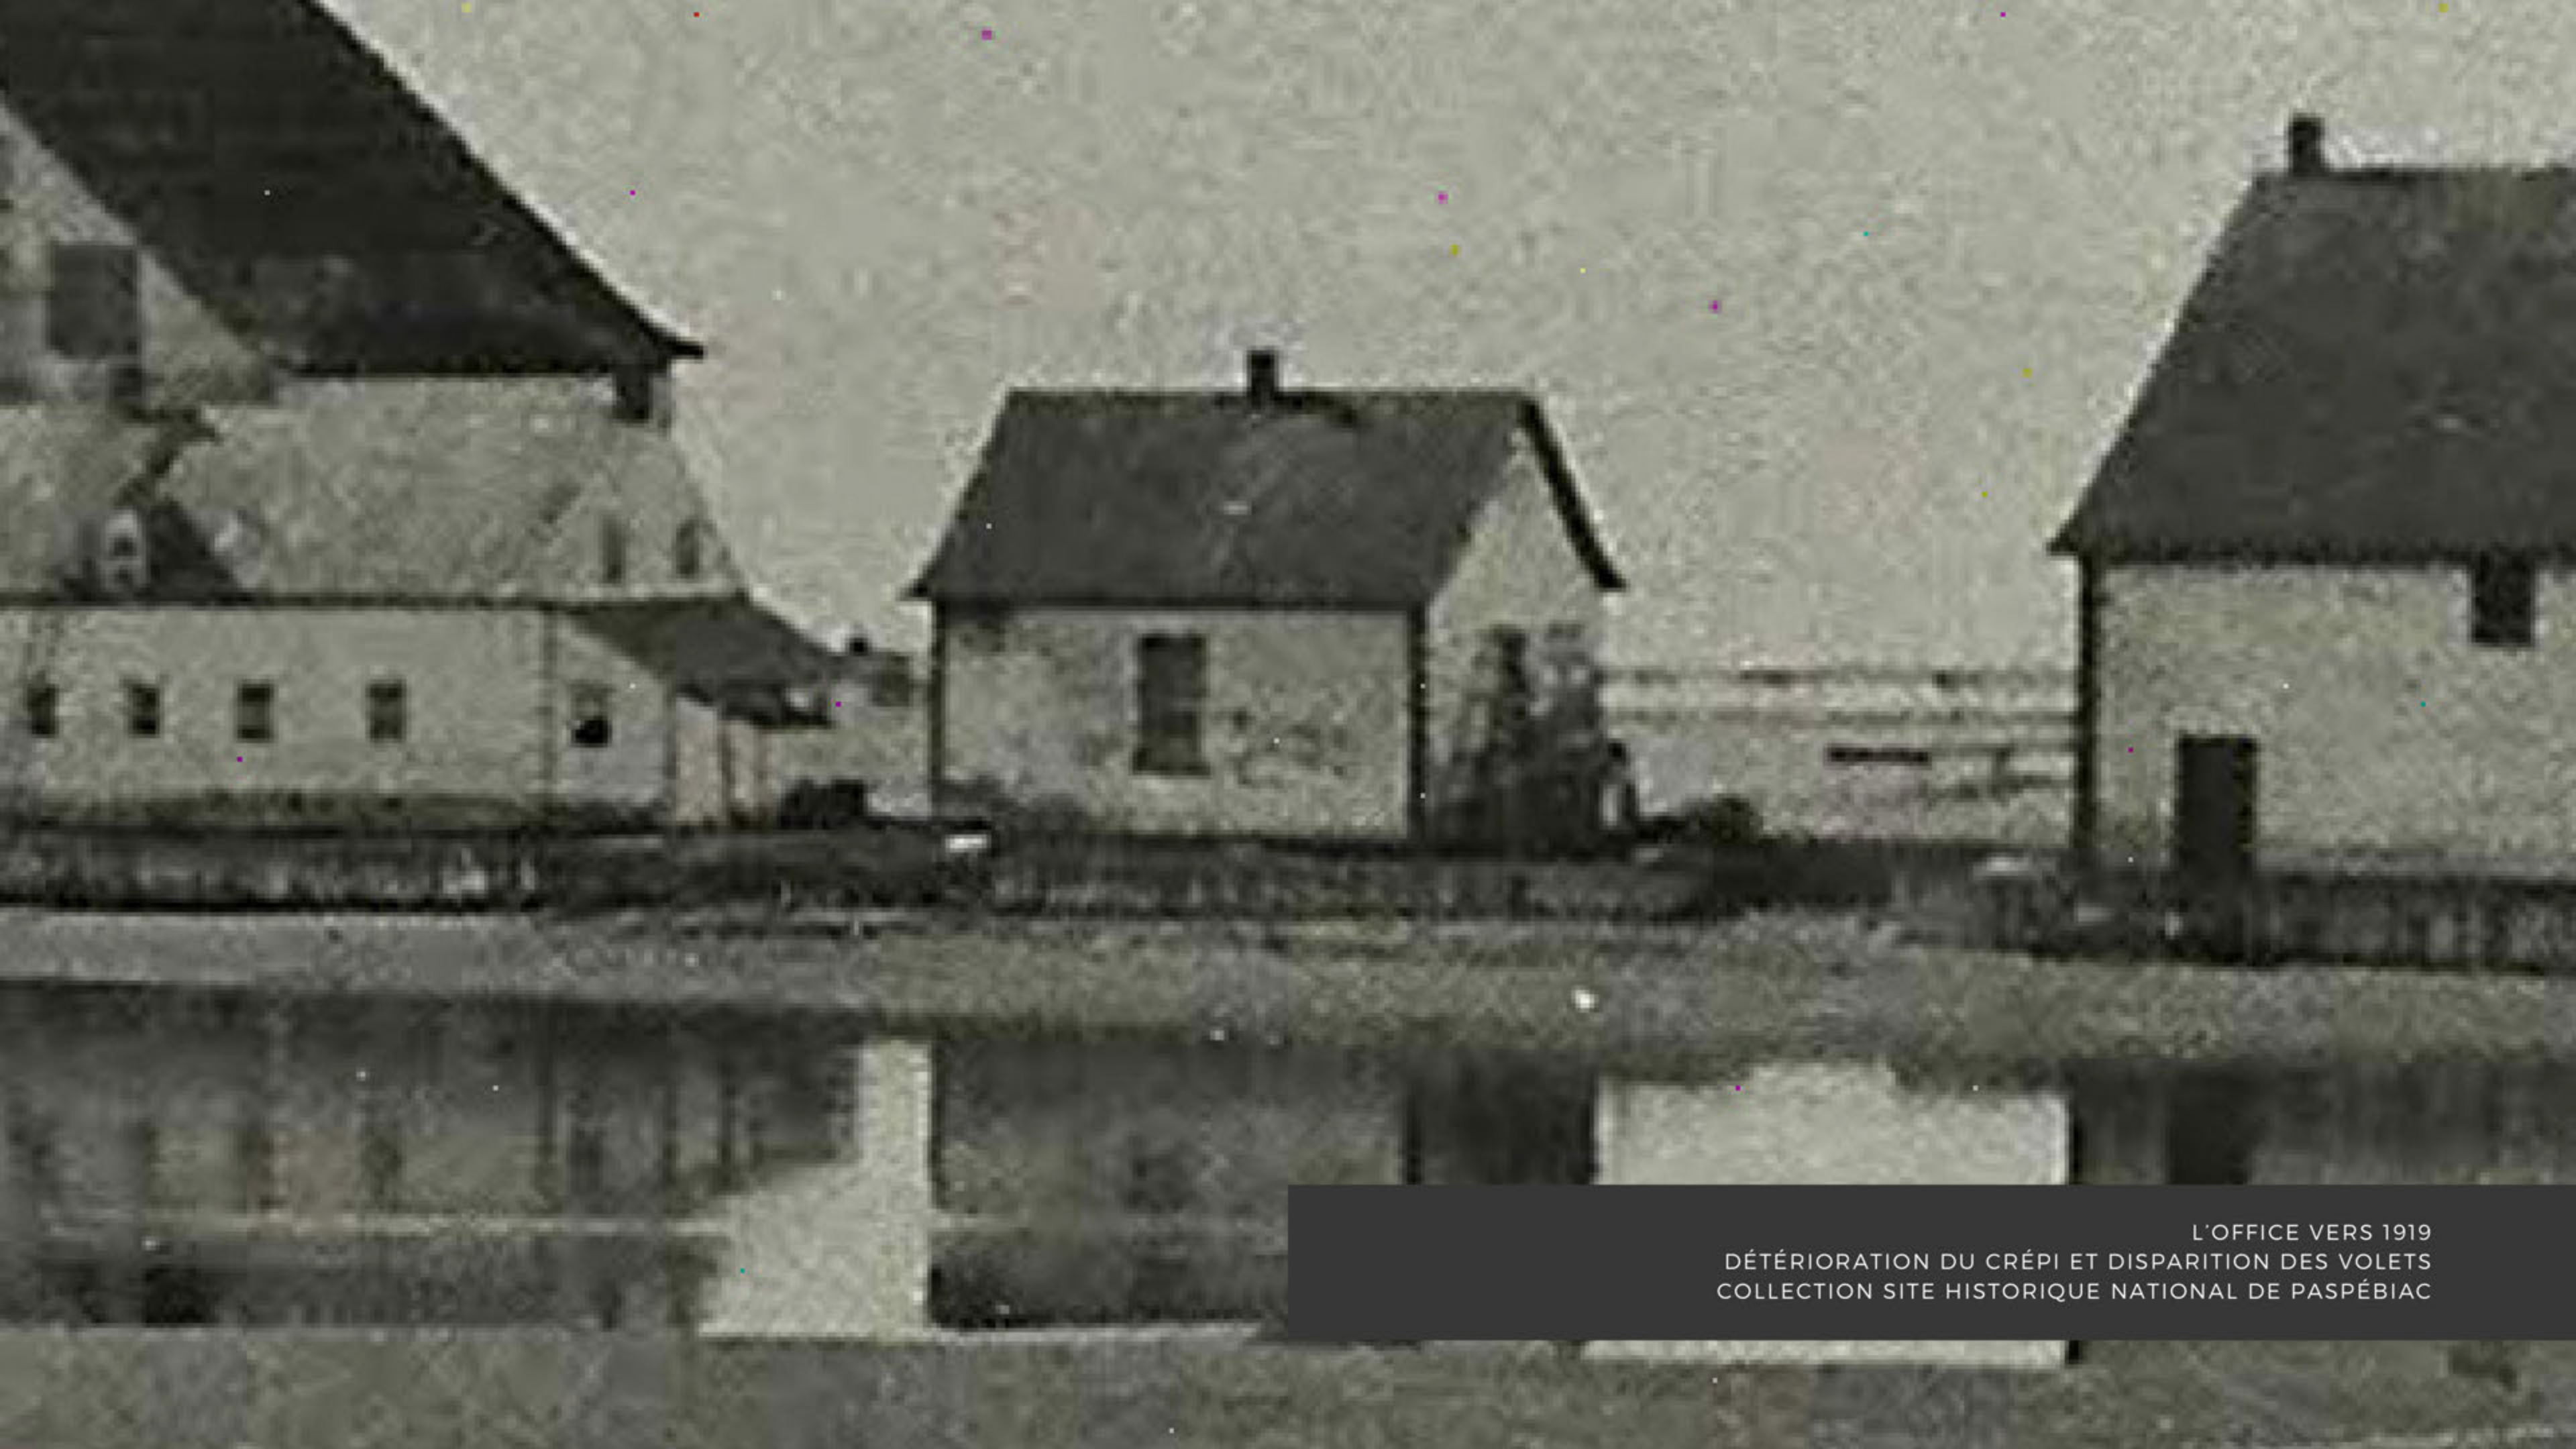
L'OFFICE VERS 1919
DÉTÉRIORATION DU CRÉPI ET DISPARITION DES VOIETS
COLLECTION SITE HISTORIQUE NATIONAL DE PASPÉBIAC

Traces de détérioration du crépi et disparition des volets aux fenêtres.

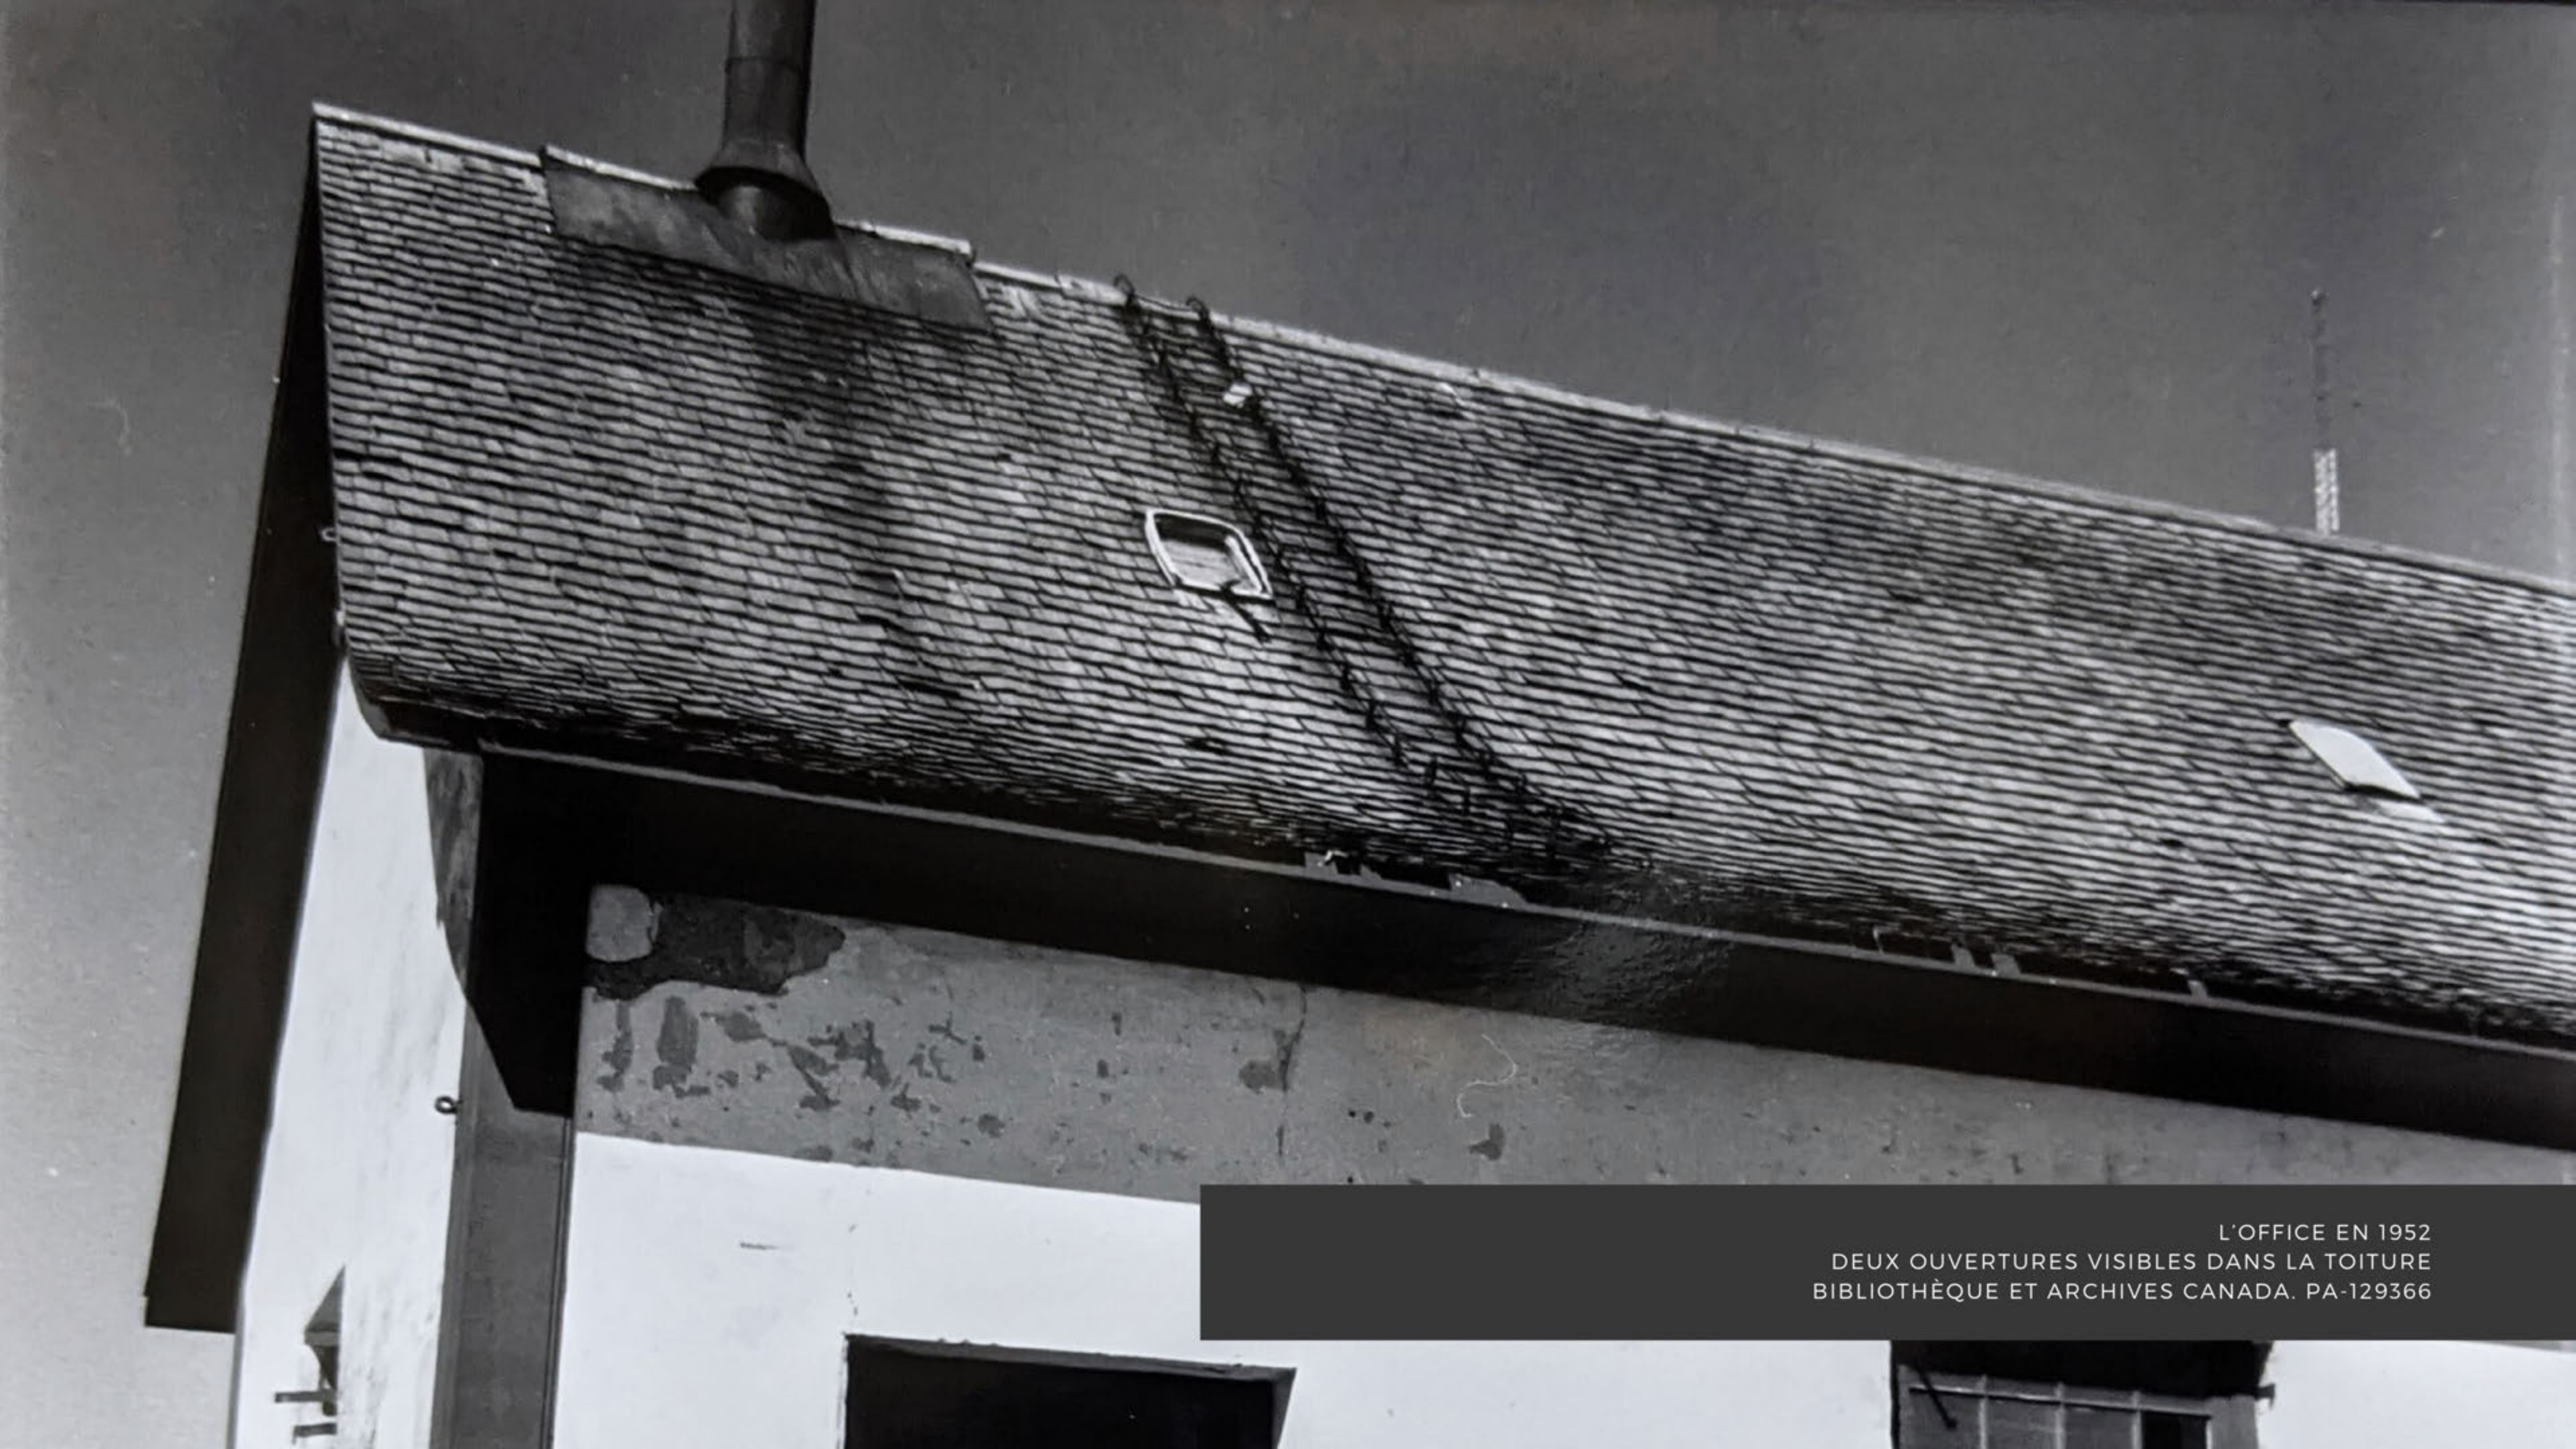
L'OFFICE EN 1952
DEUX OUVERTURES VISIBLES DANS LA TOITURE
BIBLIOTHÈQUE ET ARCHIVES CANADA. PA-129366

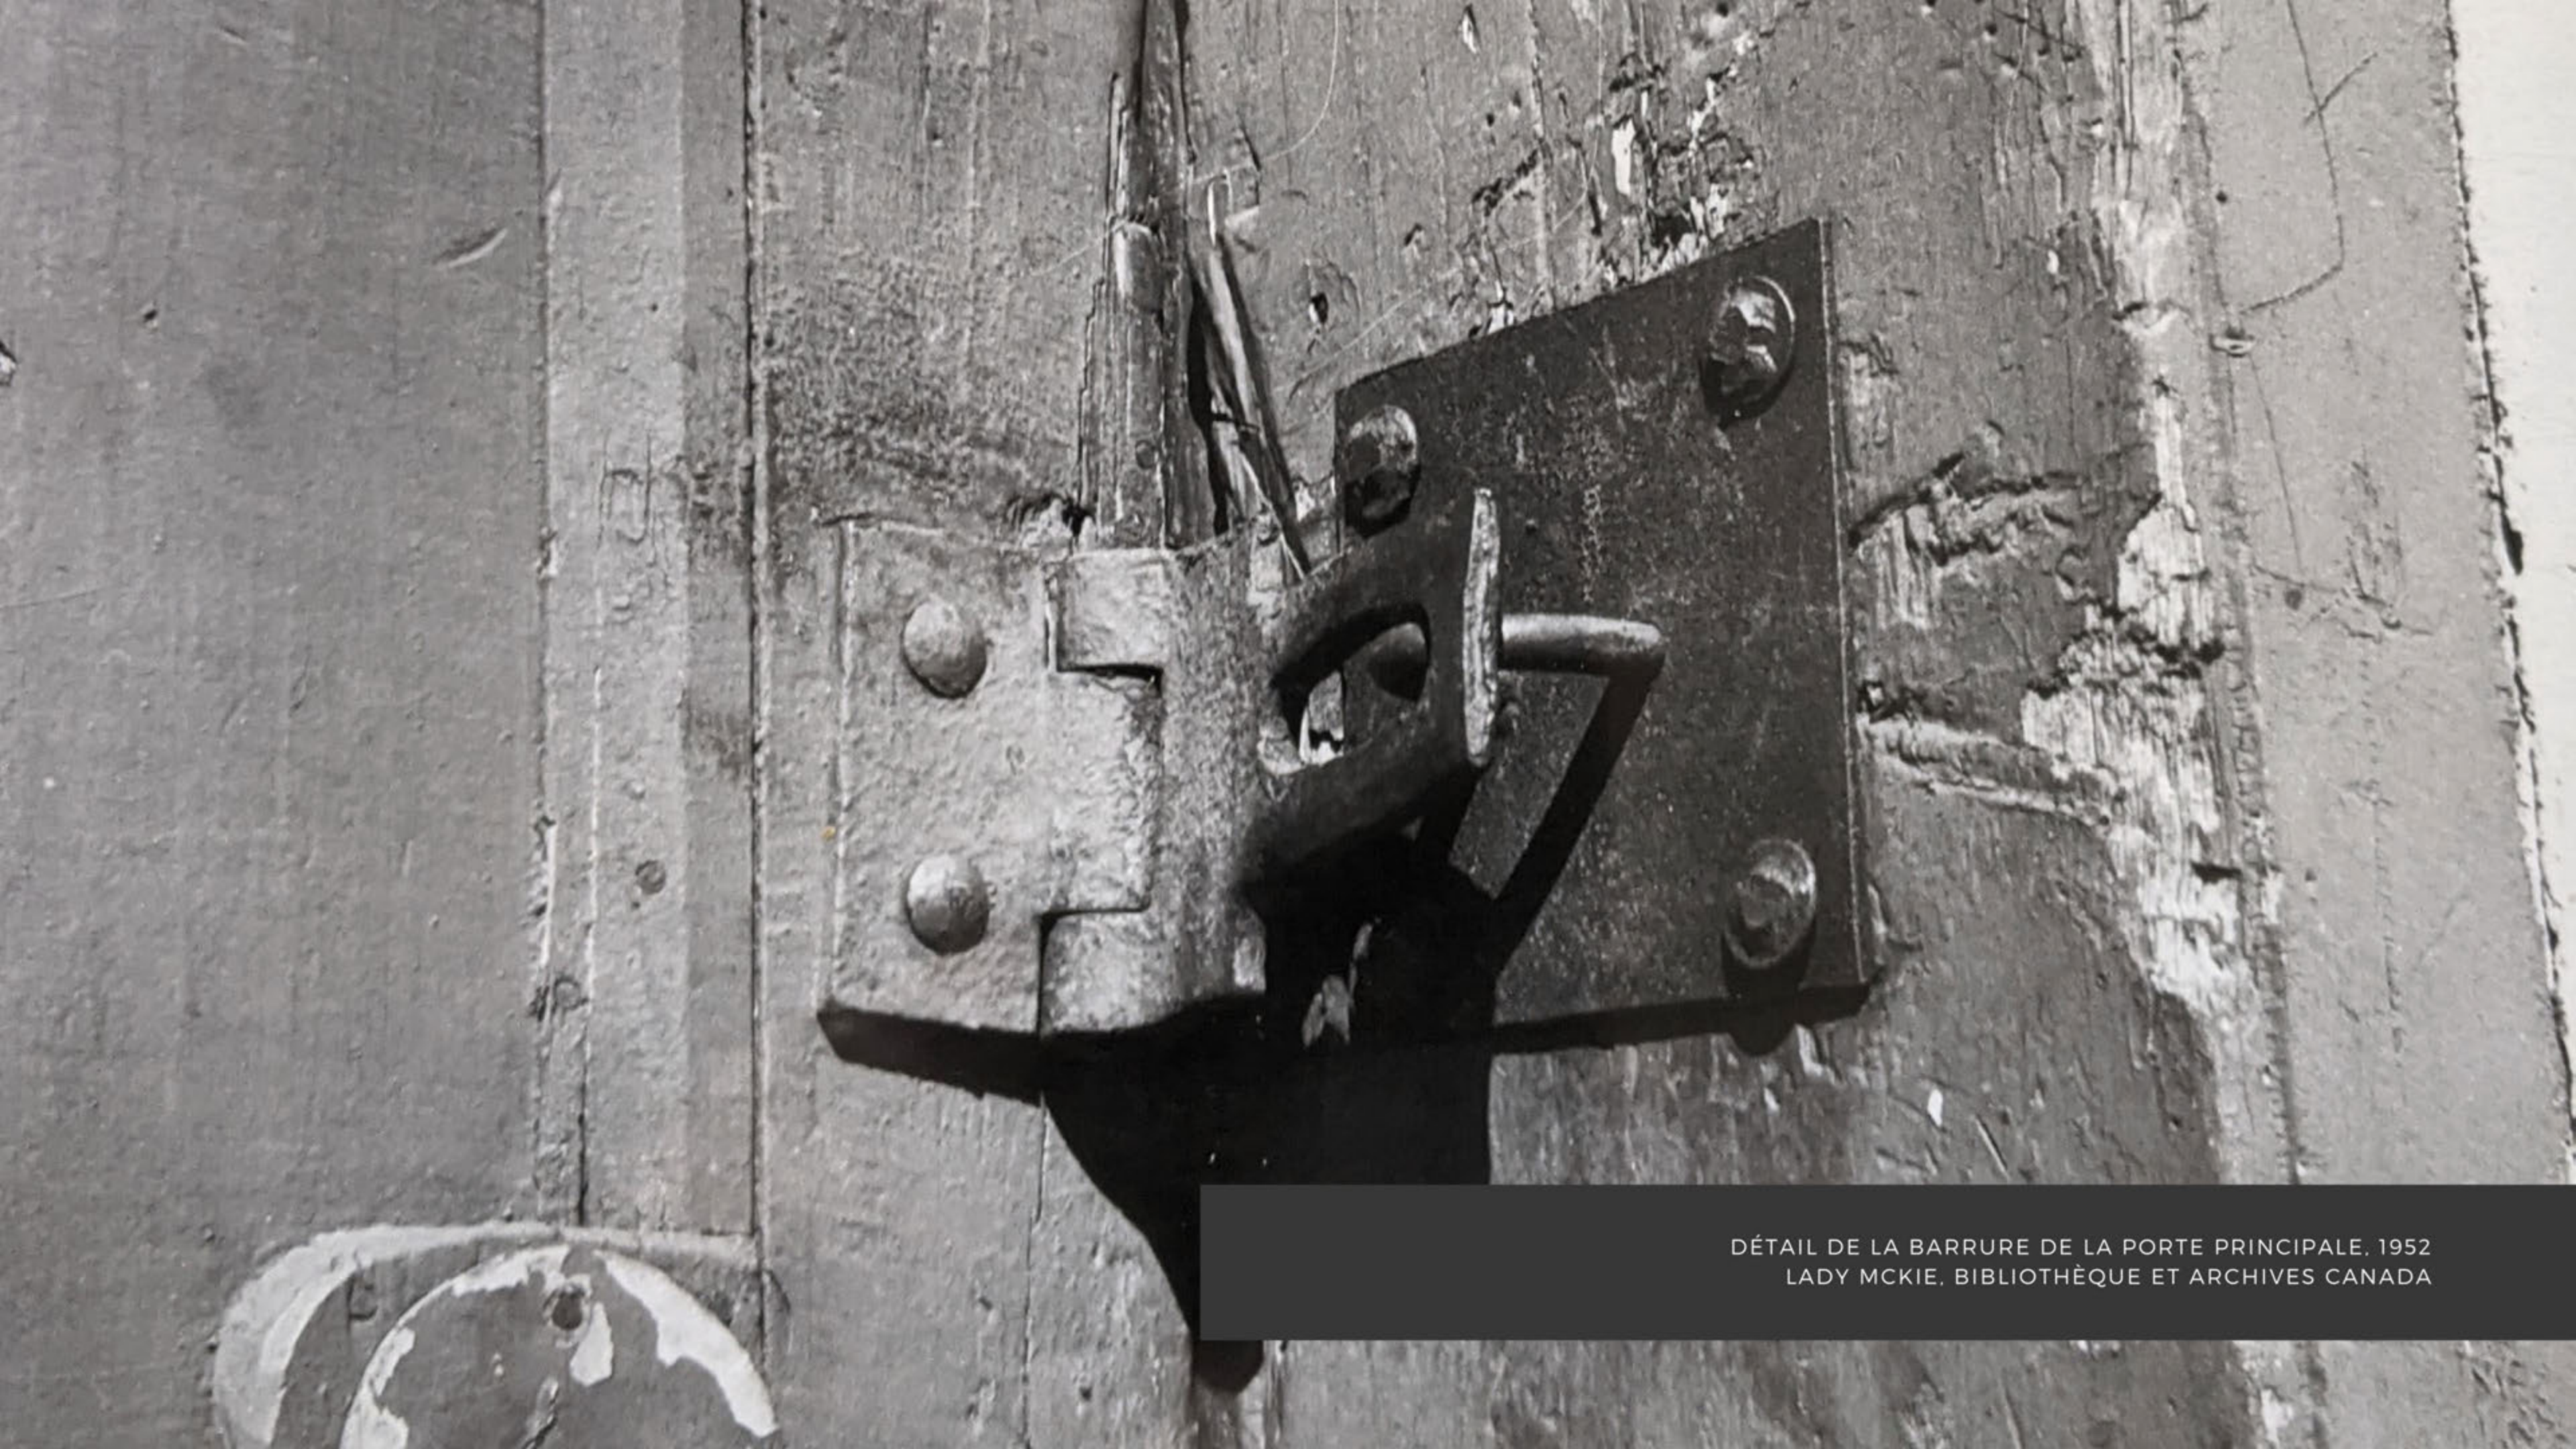
DÉTAIL DE LA BARRURE DE LA PORTE PRINCIPALE, 1952
LADY MCKIE, BIBLIOTHÈQUE ET ARCHIVES CANADA
