Office LeBoutillier Brothers

SITE HISTORIQUE NATIONAL DE PASPÉBIAC
Par Jeannot Bourdages, conservateur

HISTOIRE
ARCHITECTURE
ICONOGRAPHIE

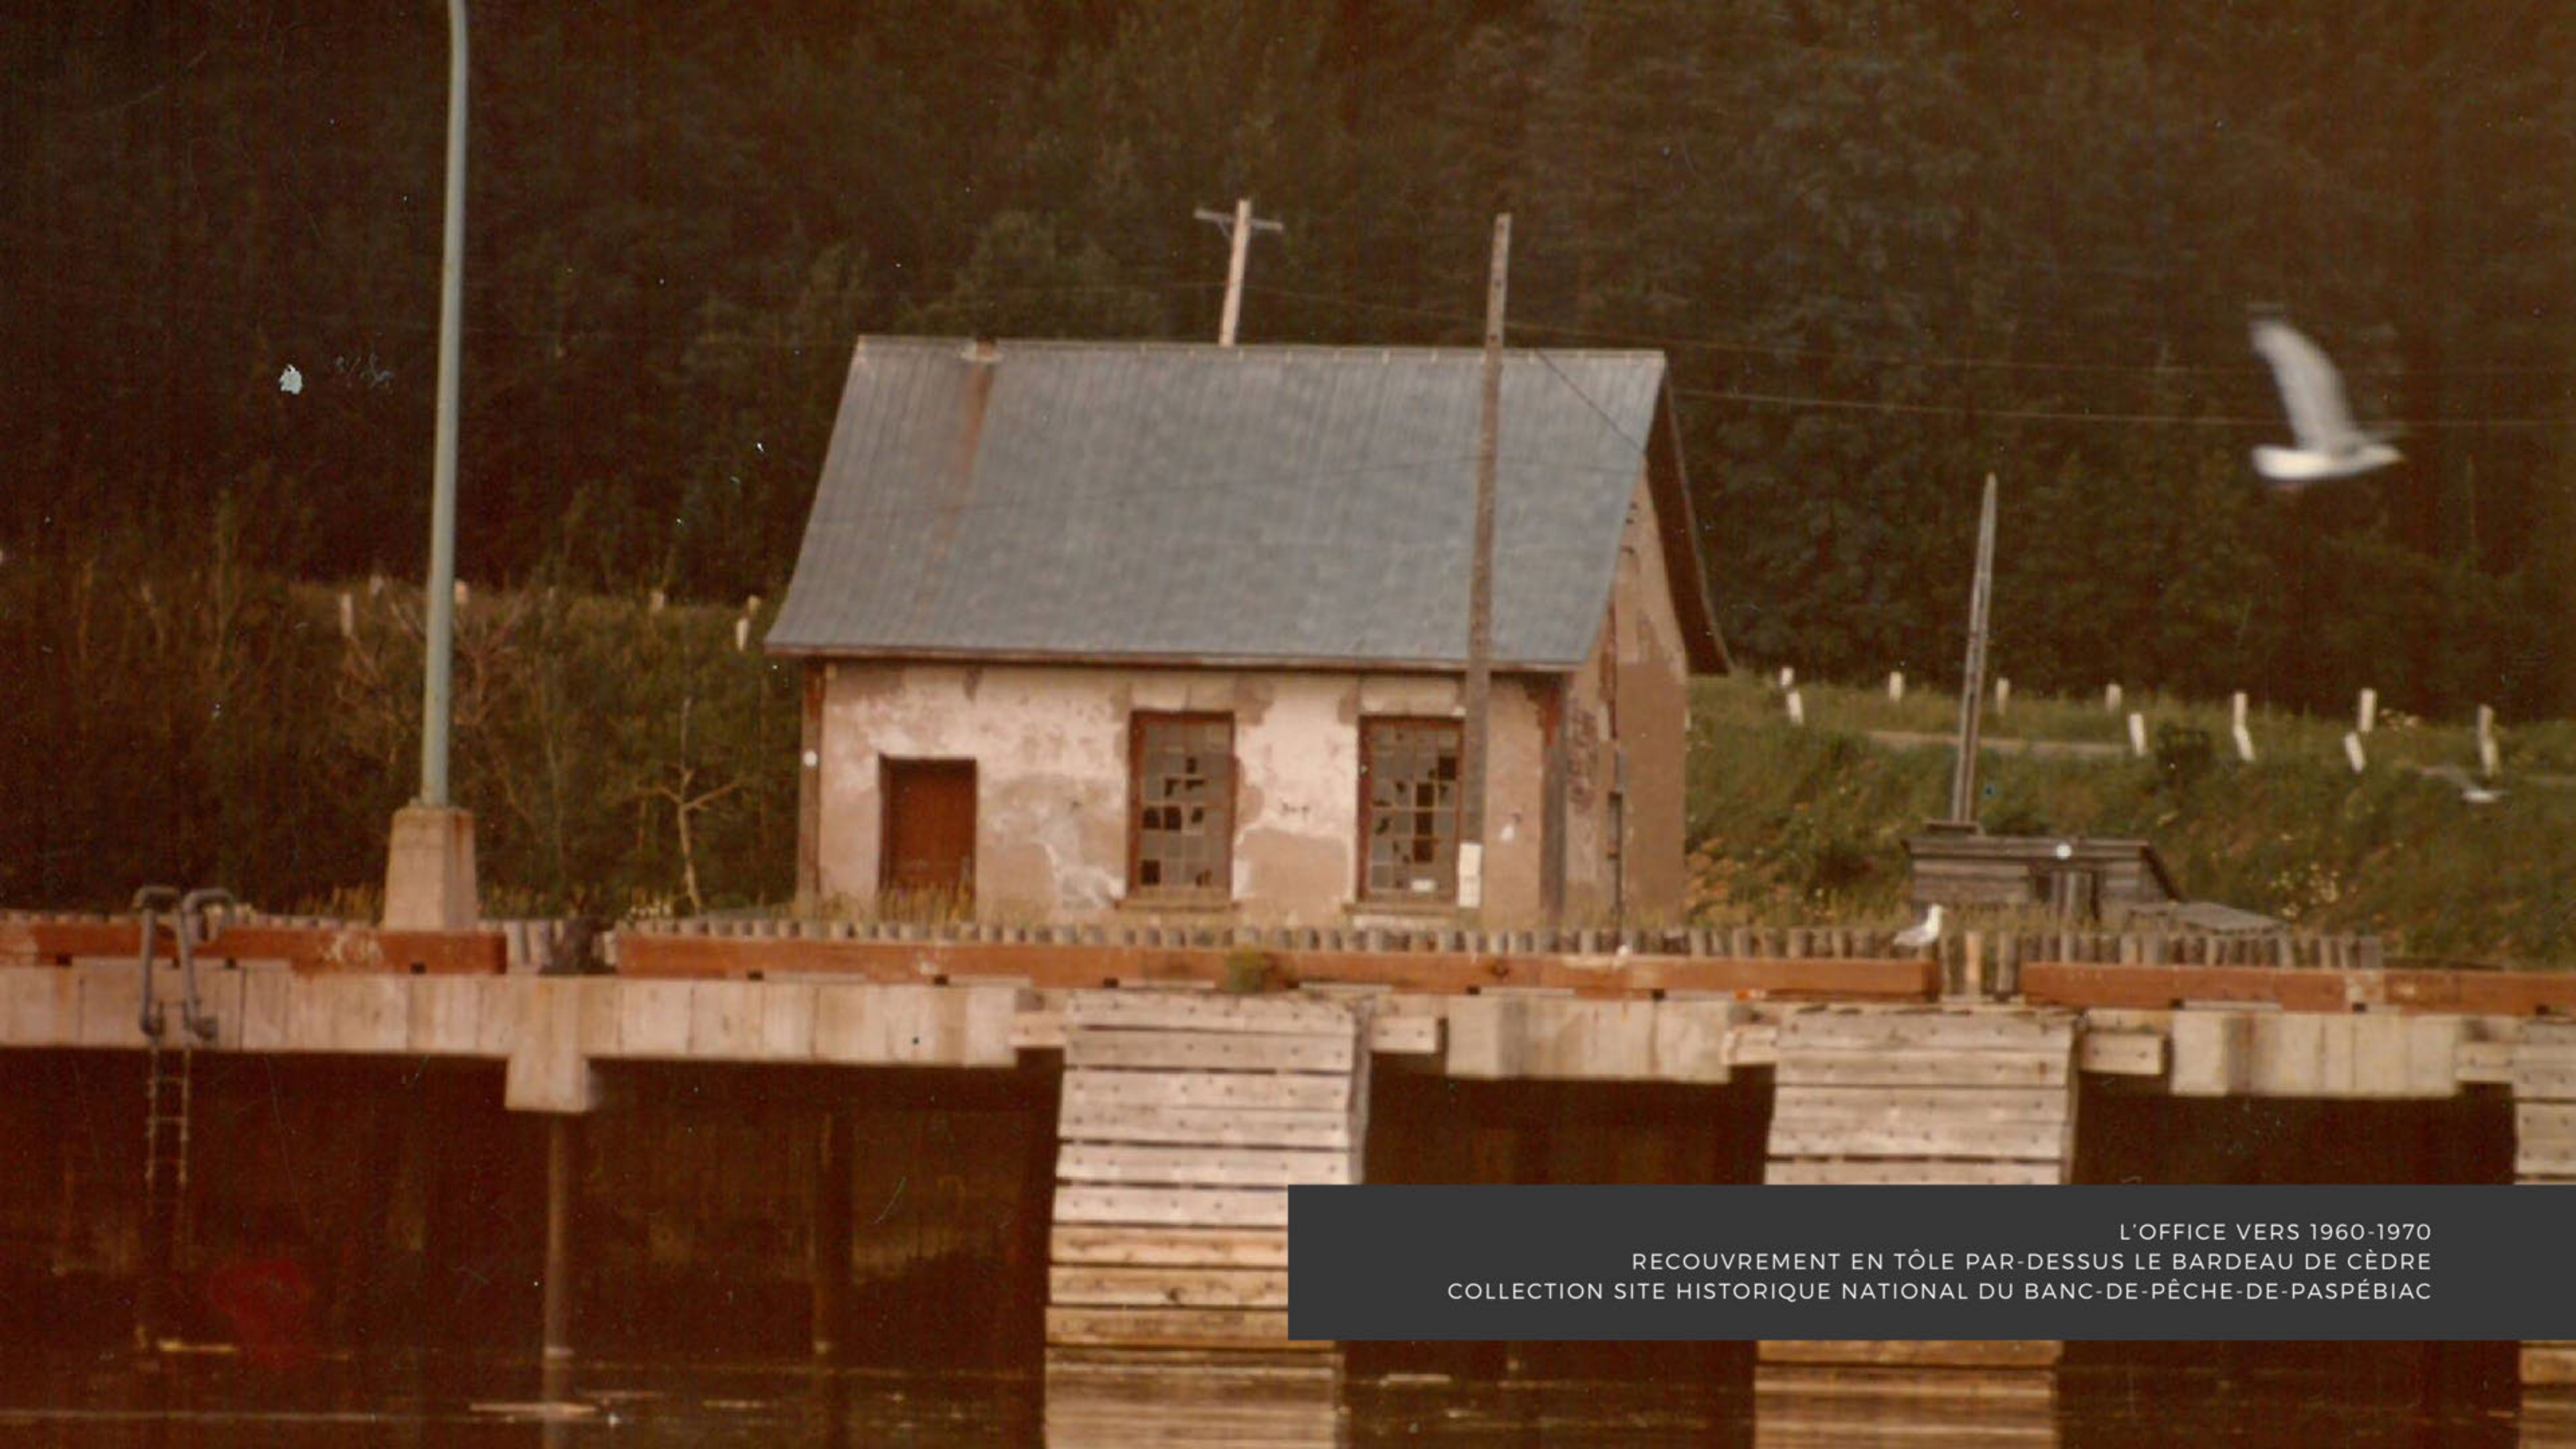
L'OFFICE VERS 1960-1970
RECOUVREMENT EN TÔLE PAR-DESSUS LE BARDEAU DE CÈDRE
COLLECTION SITE HISTORIQUE NATIONAL DU BANC-DE-PÊCHE-DE-PASPÉBIAC

Recouvrement en tôle par-dessus le bardeau de cèdre.

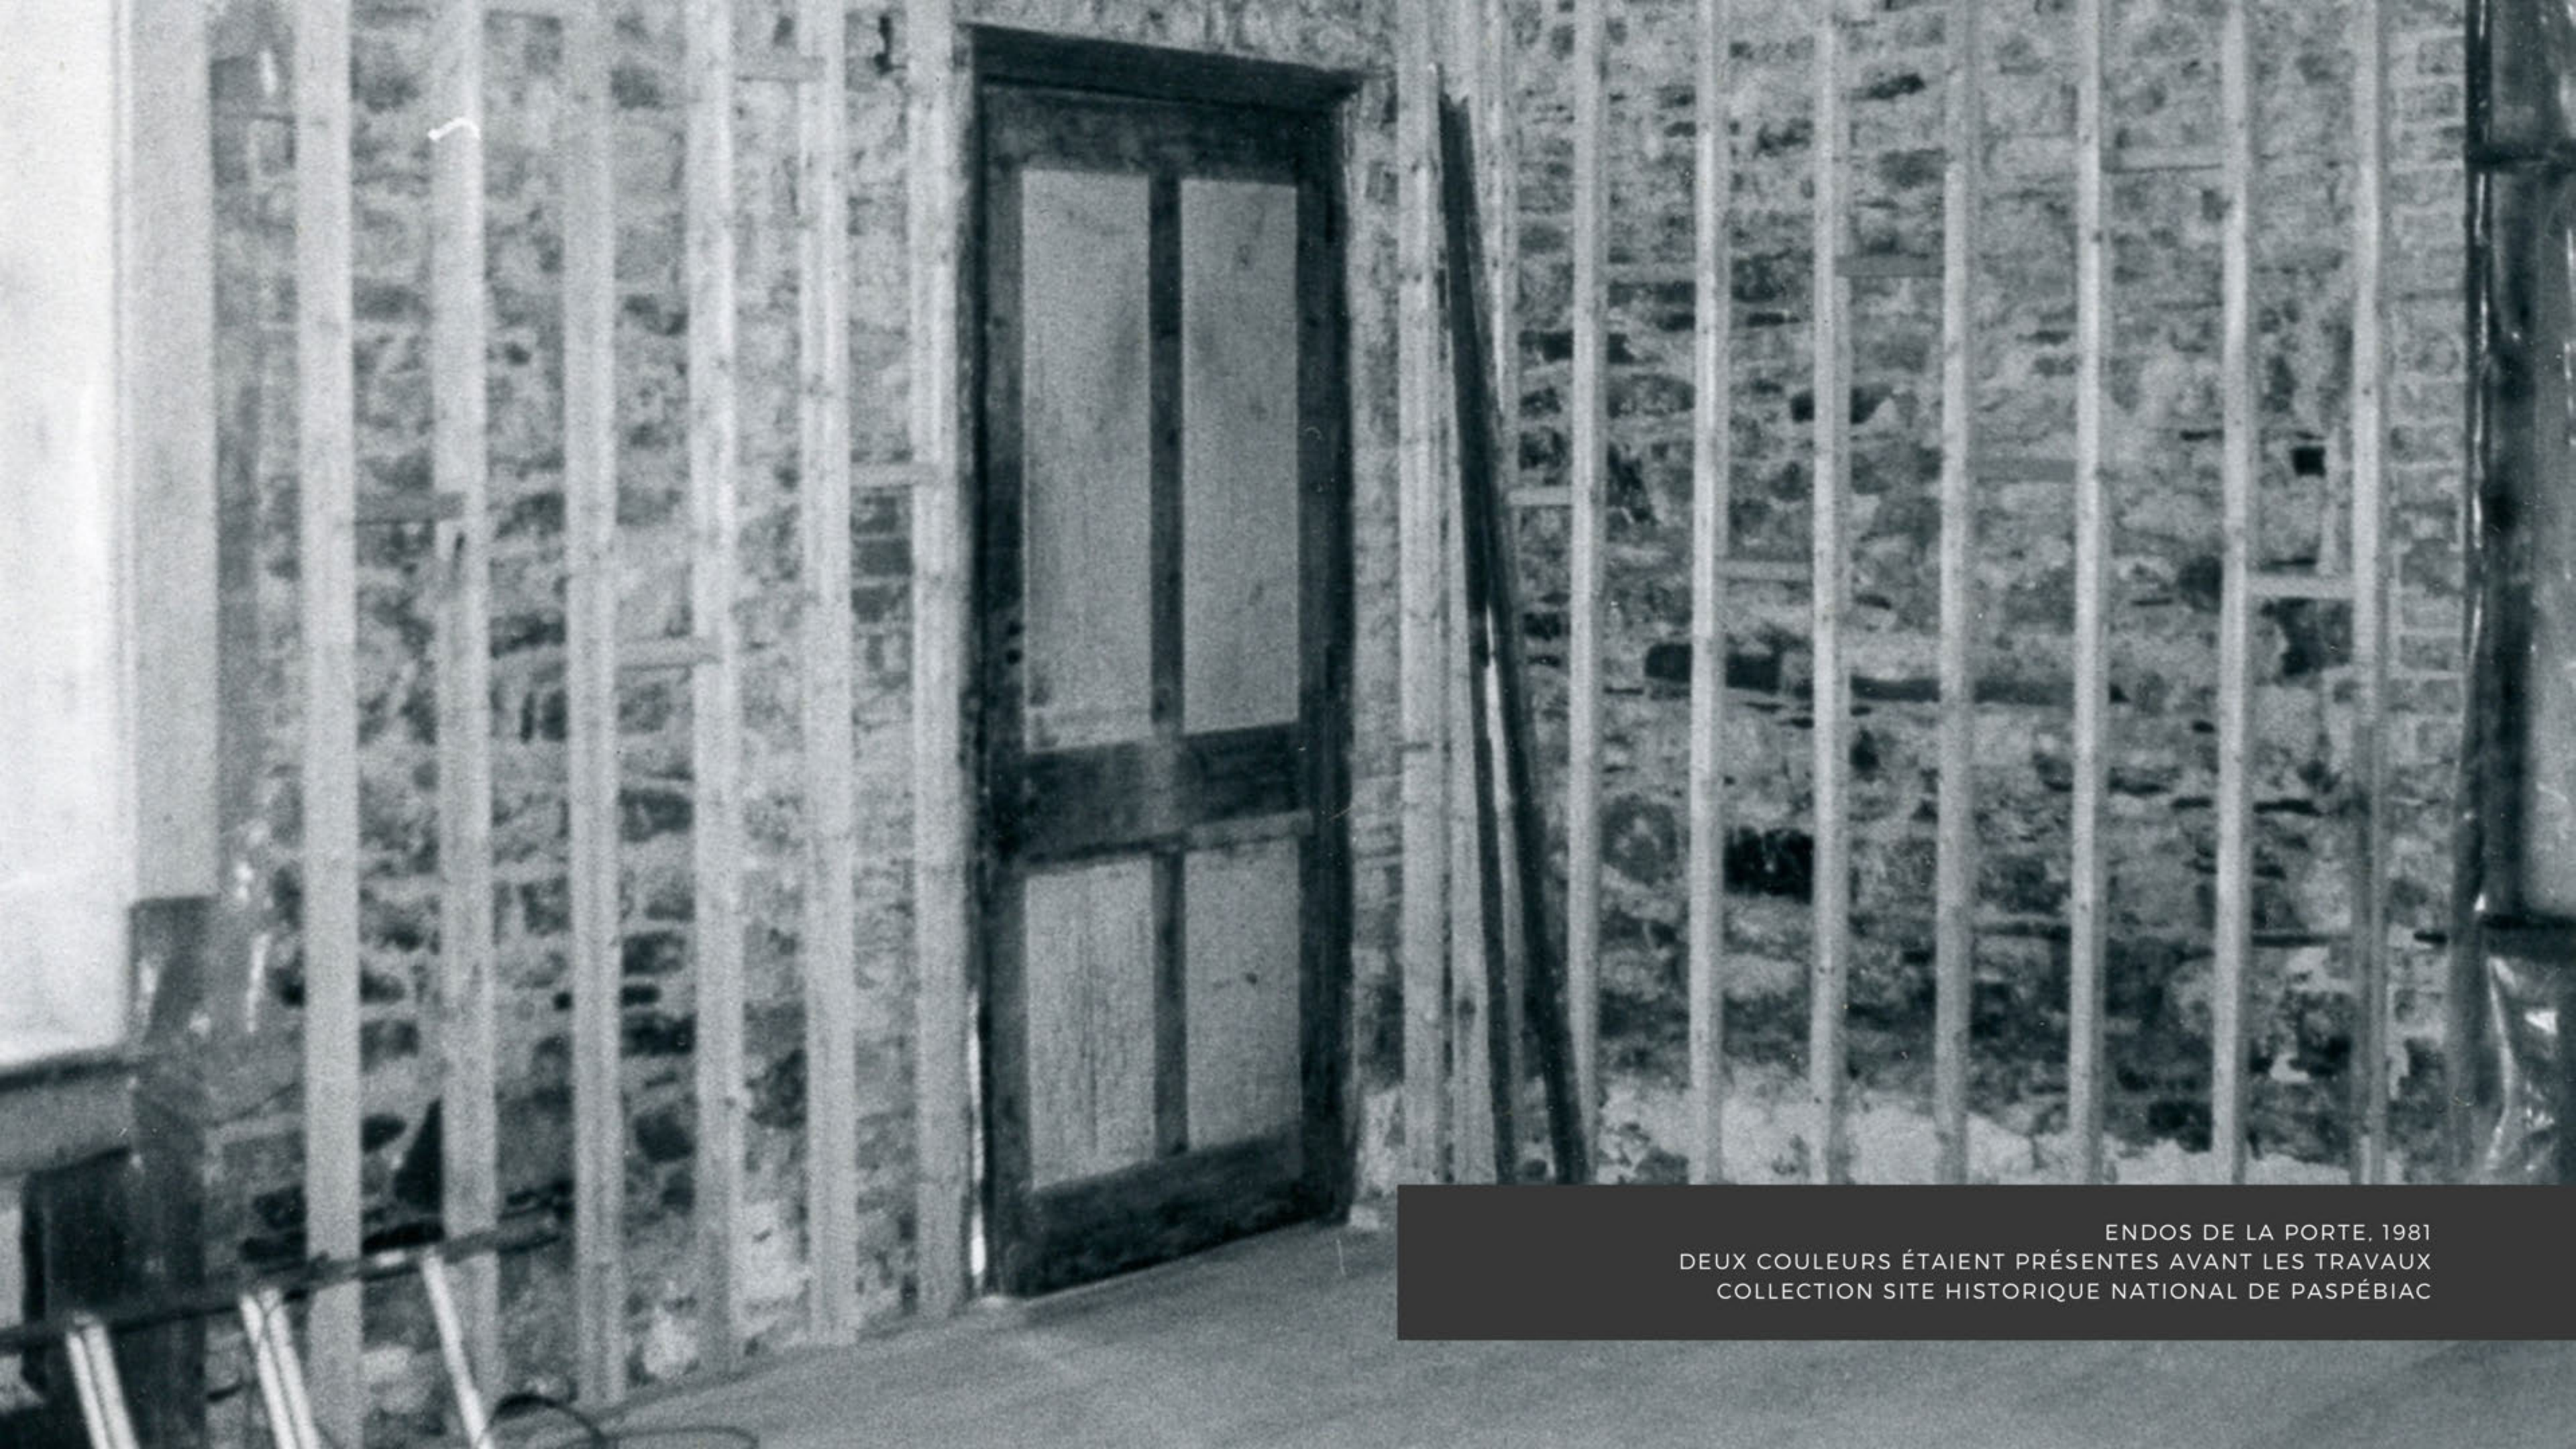
ENDOS DE LA PORTE, 1981
DEUX COULEURS ÉTAIENT PRÉSENTES AVANT LES TRAVAUX
COLLECTION SITE HISTORIQUE NATIONAL DE PASPÉBIAC

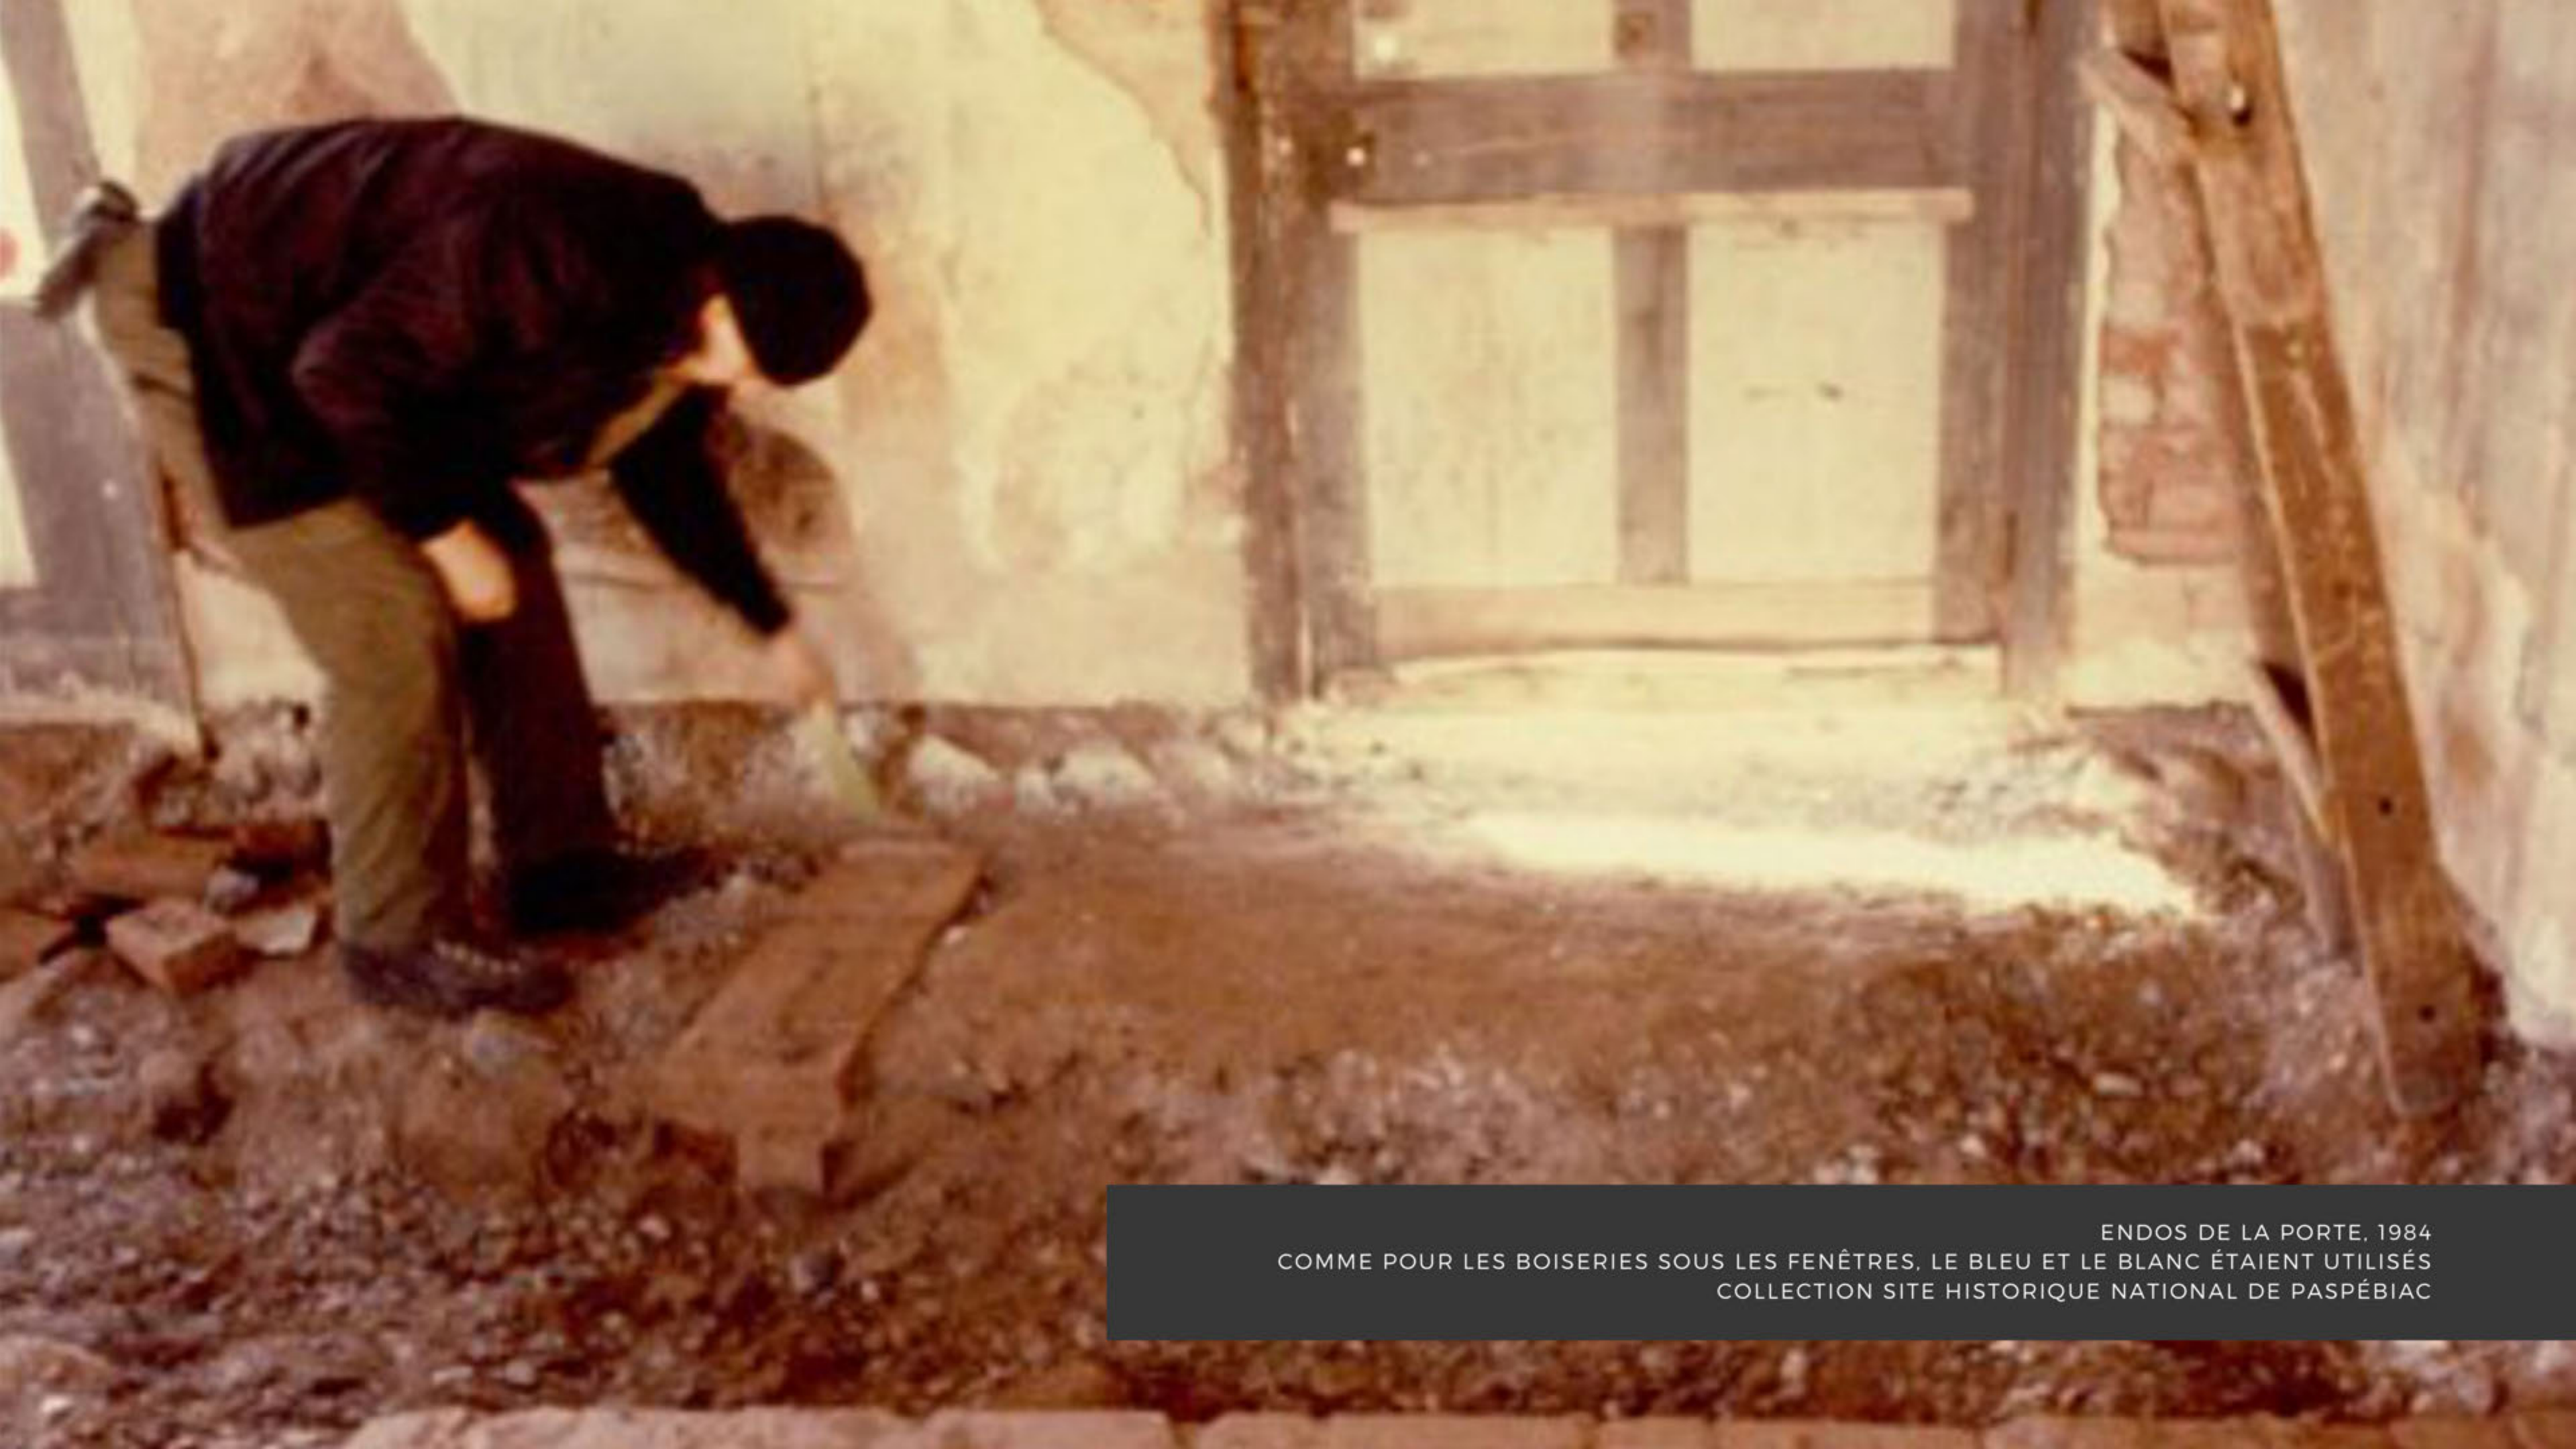
ENDOS DE LA PORTE, 1984
COMME POUR LES BOISERIES SOUS LES FENÊTRES, LE BLEU ET LE BLANC ÉTAIENT UTILISÉS
COLLECTION SITE HISTORIQUE NATIONAL DE PASPÉBIAC

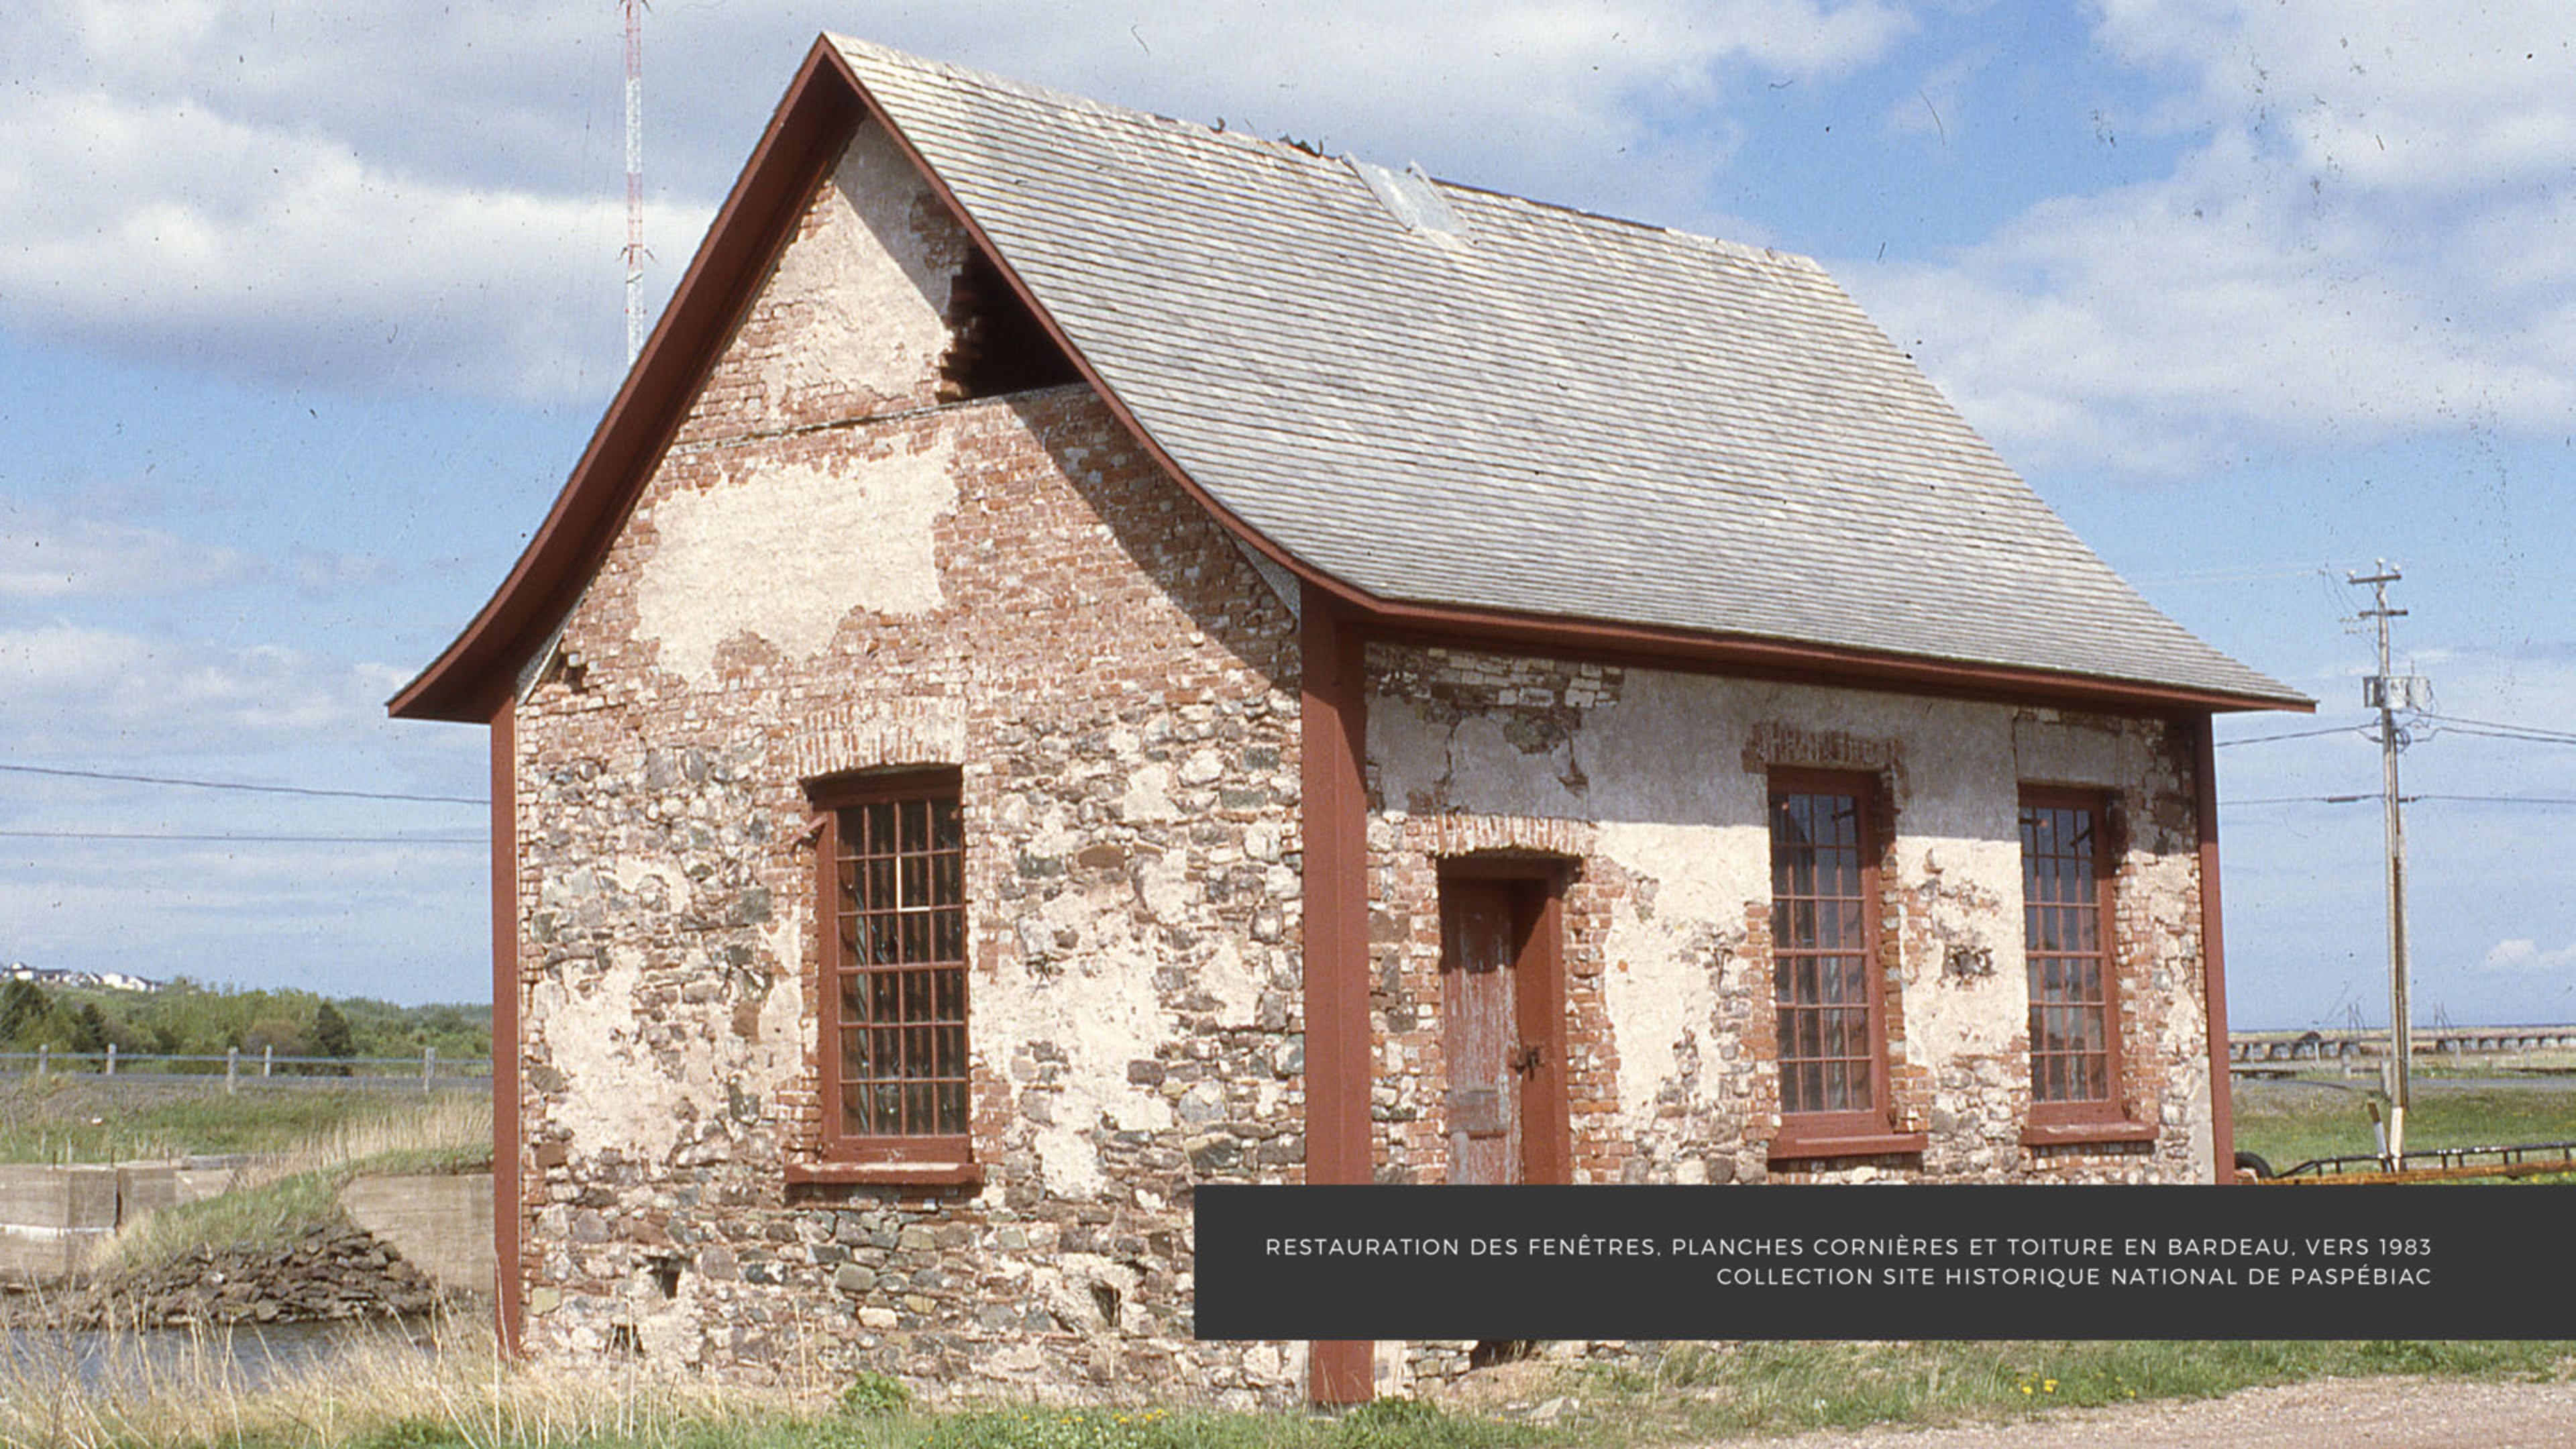
RESTAURATION DES FENÊTRES, PLANCHES CORNIÈRES ET TOITURE EN BARDEAU, VERS 1983
COLLECTION SITE HISTORIQUE NATIONAL DE PASPÉBIAC

Travaux de restauration (Jean-Luc Heyvang, architecte): enlèvement du crépi d'origine; toiture en bardeau de cèdre; fondation en béton; reconstitution des portes, fenêtres et planches cornières.

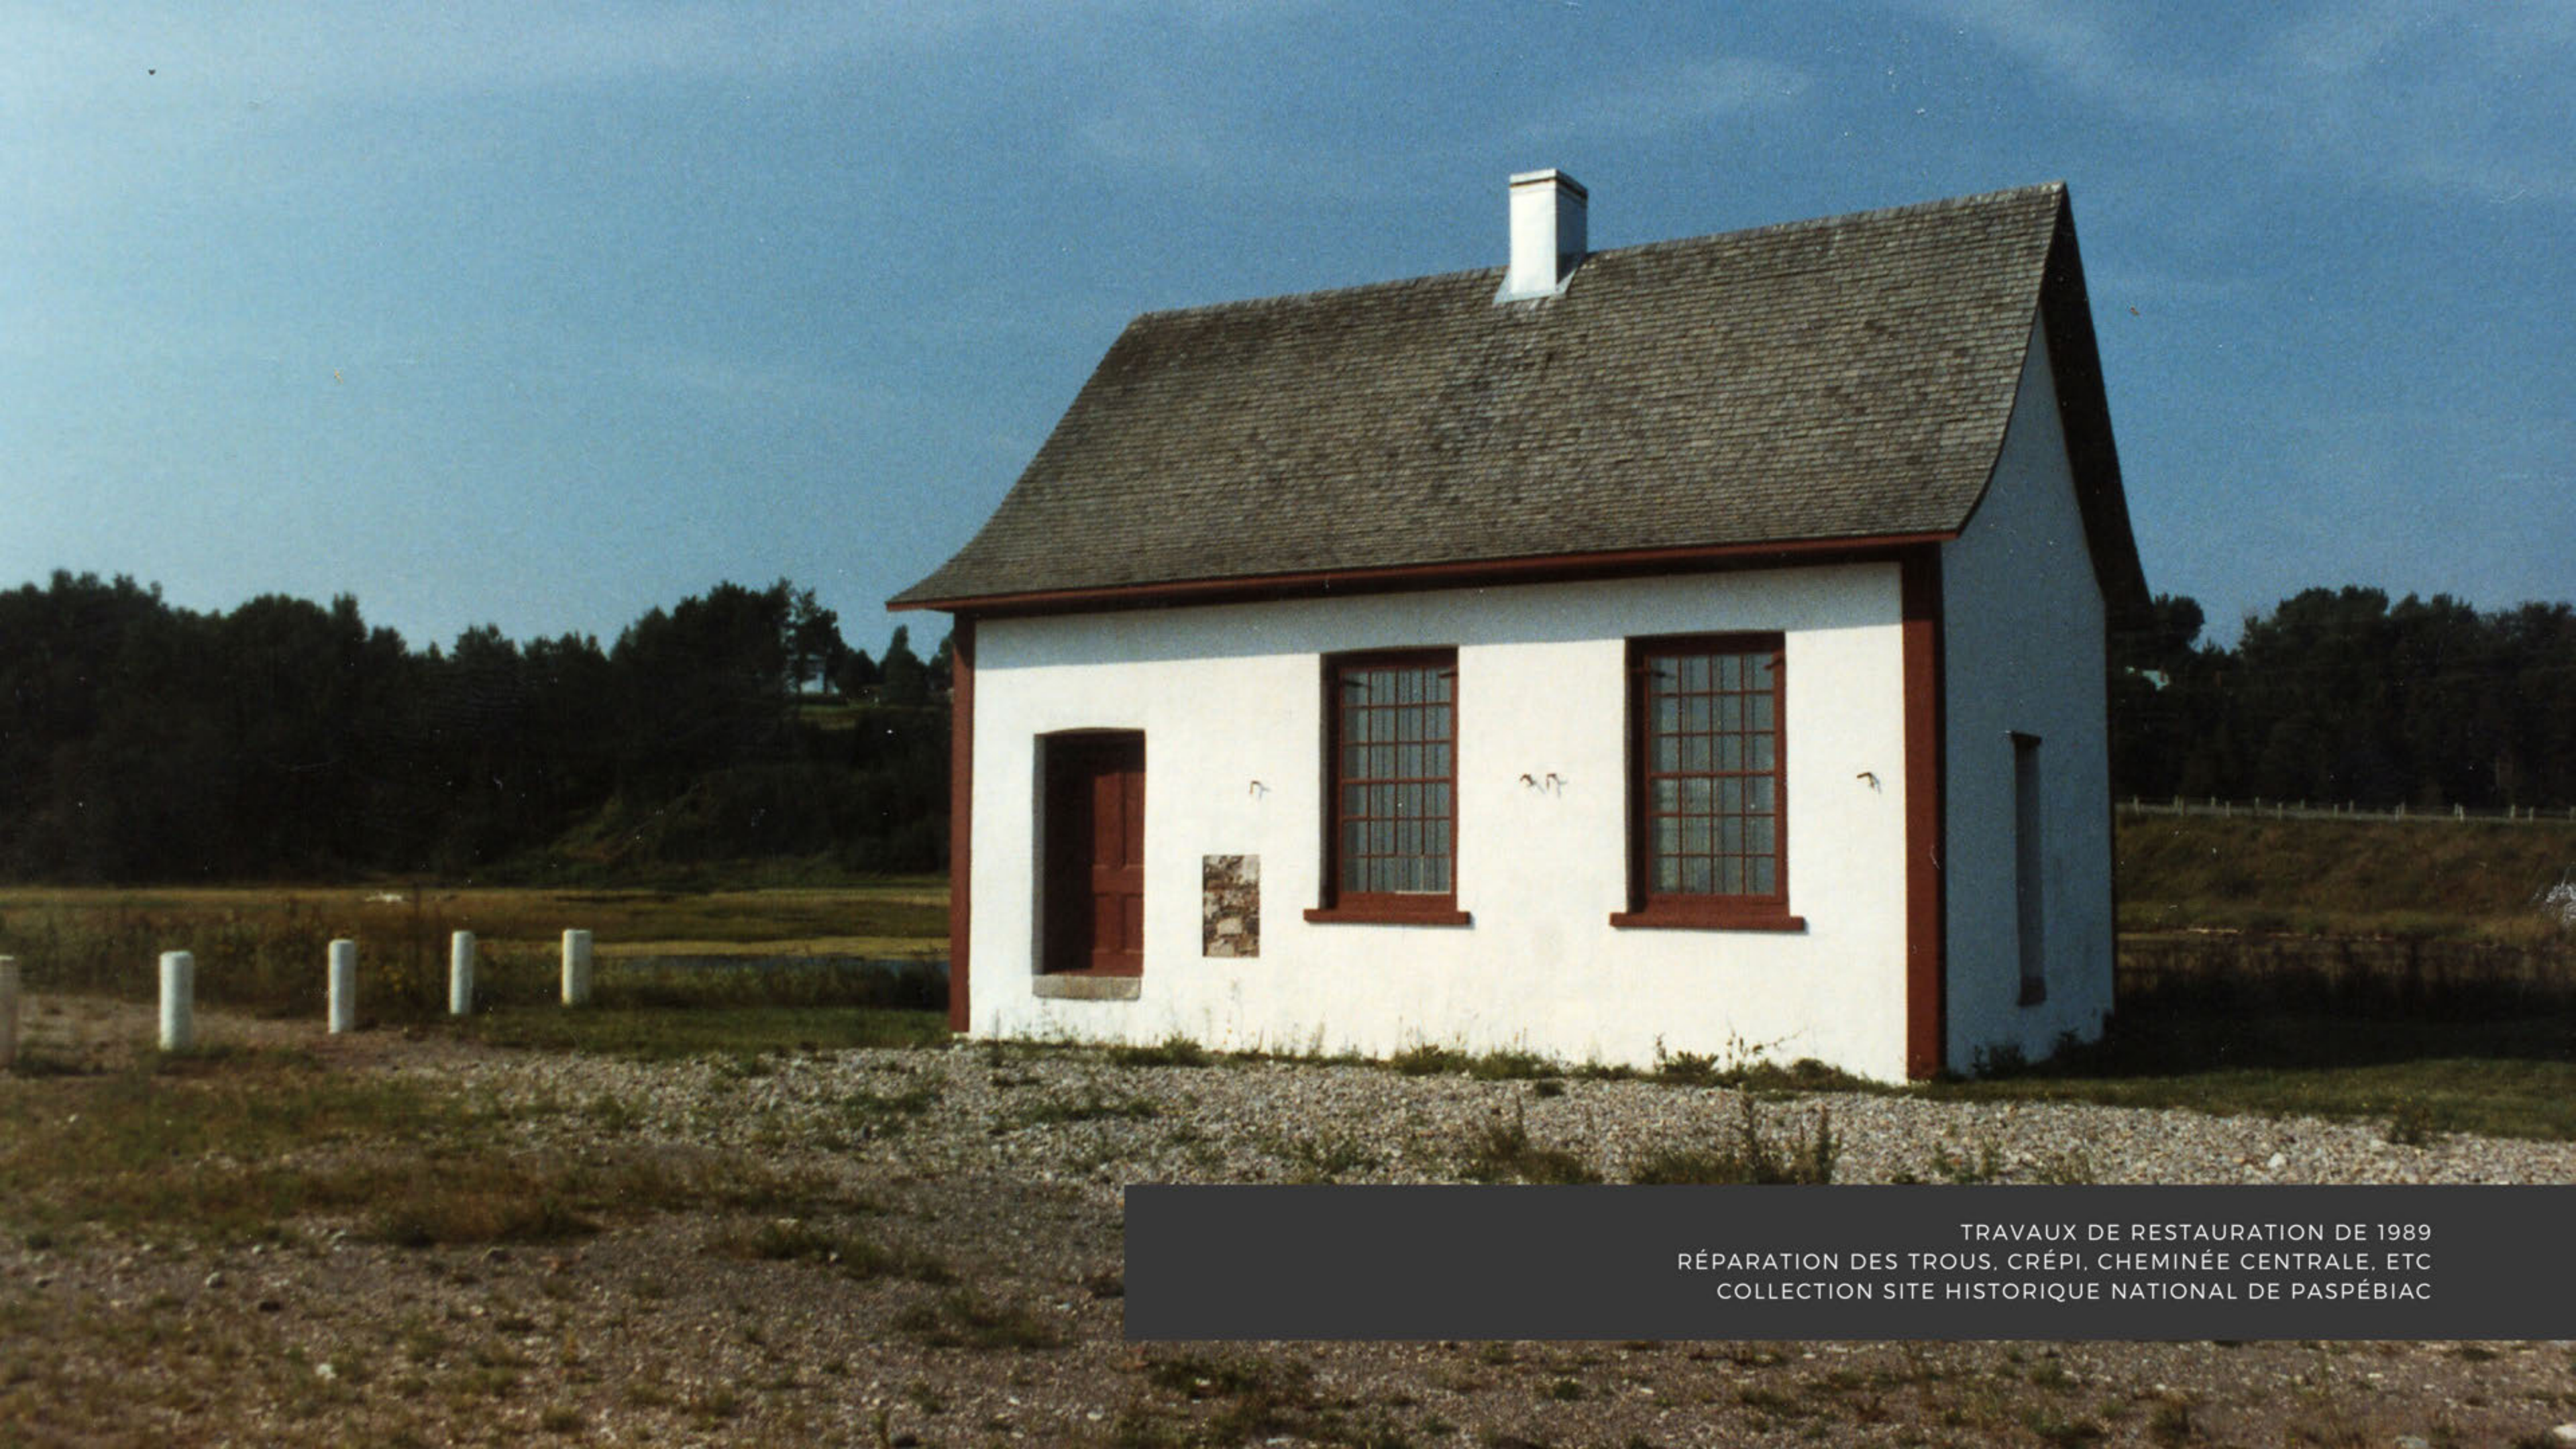
TRAVAUX DE RESTAURATION DE 1989
RÉPARATION DES TROUS, CRÉPI, CHEMINÉE CENTRALE, ETC
COLLECTION SITE HISTORIQUE NATIONAL DE PASPÉBIAC

Travaux de restauration GID Design (Émile Gilbert, architecte): réparation des trous, crépi, cheminée centrale en acier galvanisé, etc.

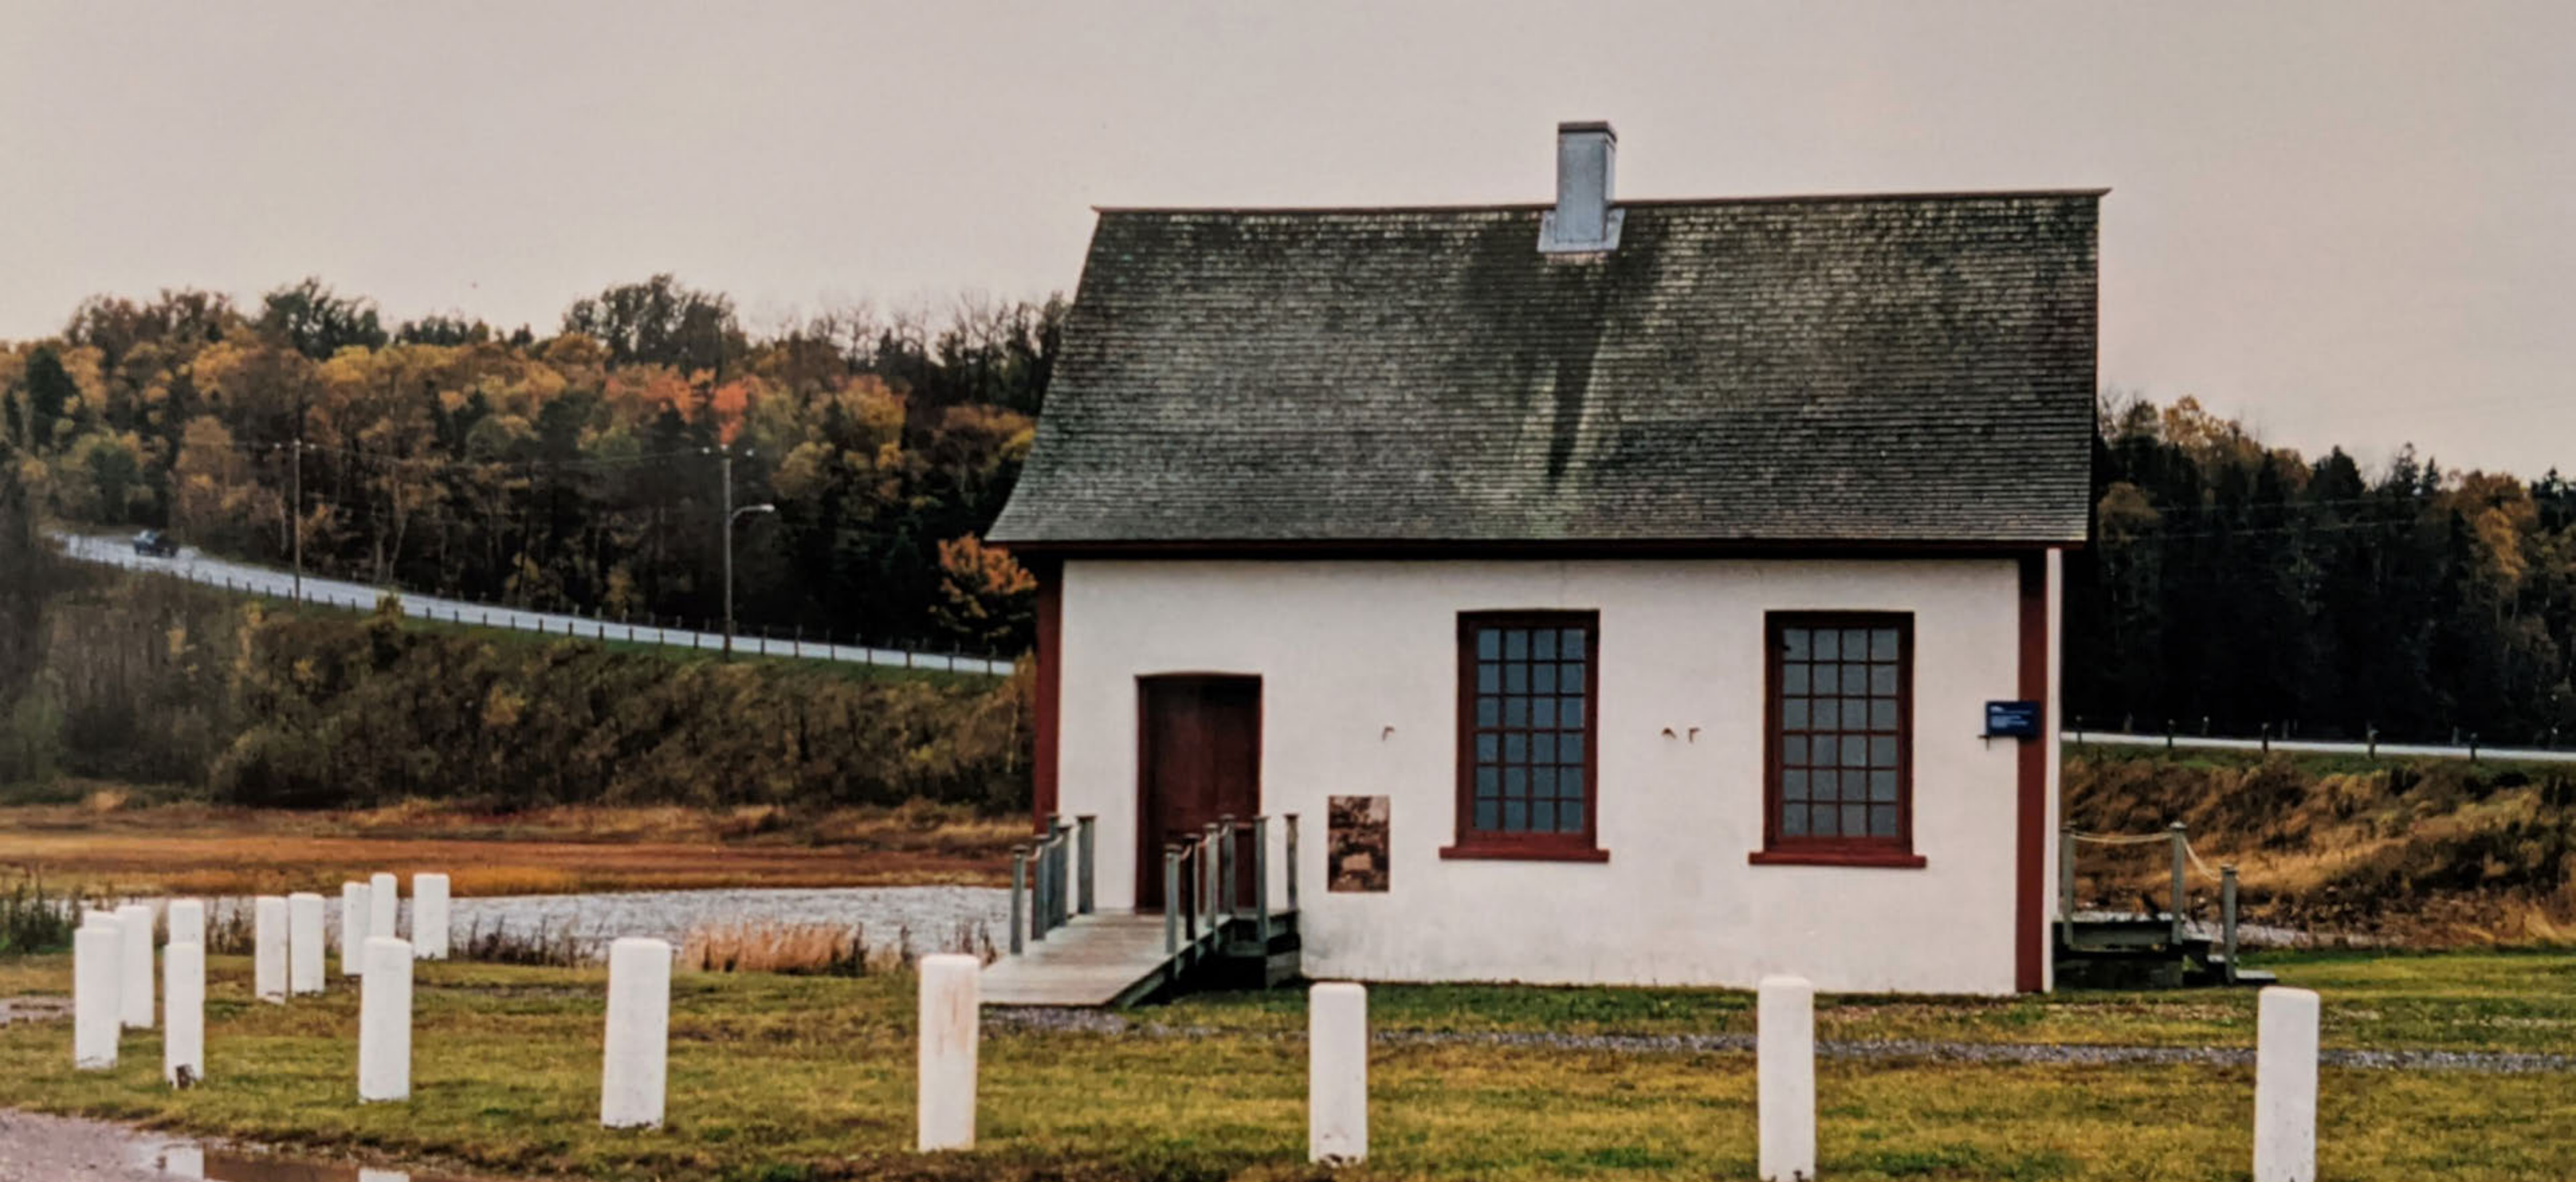
ÉTAT DE CONSERVATION EN 1998
DES PERRONS ONT ÉTÉ AJOUTÉS POUR FACILITER L'ENTRÉE DES VISITEURS. LA FAÏTIÈRE EST PROLONGÉE ET TERMINÉE EN BISEAU
COLLECTION SITE HISTORIQUE NATIONAL DE PASPÉBIAC

La faîtière est prolongée et terminée en biseau.
