Office LeBoutillier Brothers

SITE HISTORIQUE NATIONAL DE PASPÉBIAC
Par Jeannot Bourdages, conservateur

HISTOIRE
ARCHITECTURE
ICONOGRAPHIE

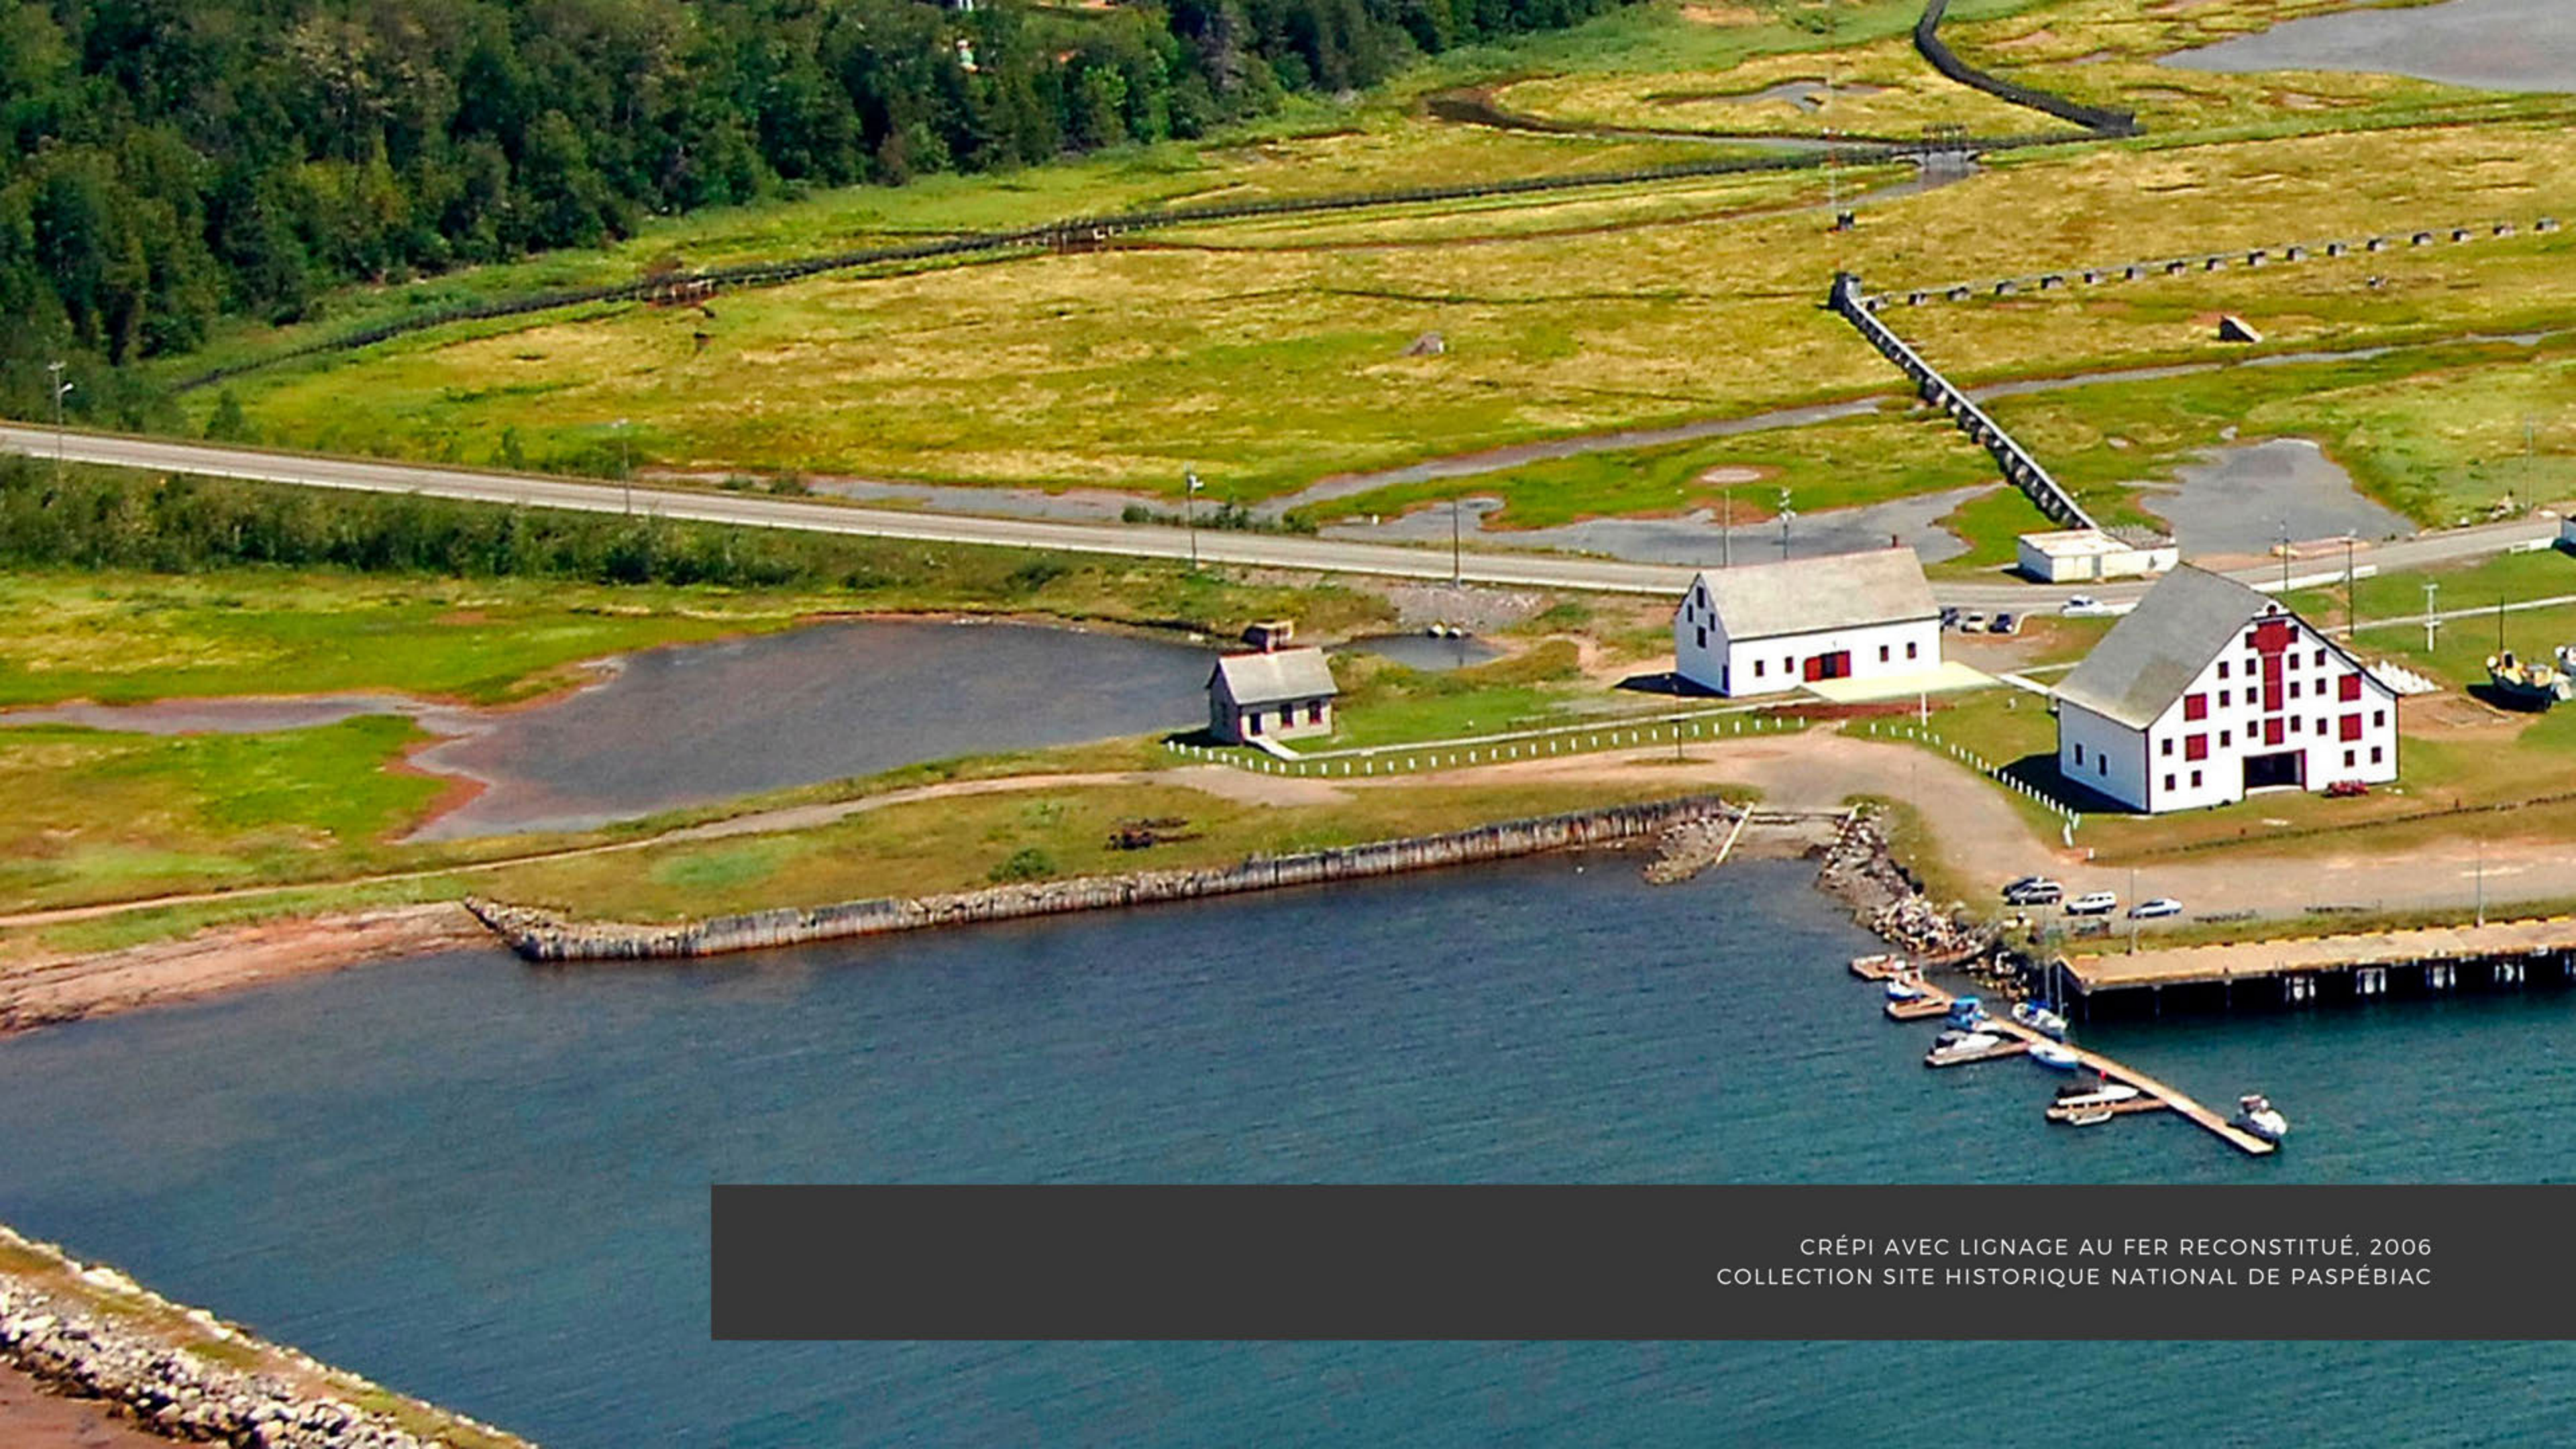
CRÉPI AVEC LIGNAGE AU FER RECONSTITUÉ, 2006
COLLECTION SITE HISTORIQUE NATIONAL DE PASPÉBIAC

Travaux de restauration (Boudreau Fortier et Associés): restauration (ouvertures, planches cornières et faîtière, soffite, fascia, moulure décorative), construction de la cheminée en brique, couverture en bardeau de cèdre de l'ouest, enduit cimentaire au lignage de fer, lunette pour montrer la pierre d'origine, finition intérieure, escalier de meunier, trappe d'accès au vide sanitaire, rejointement et injection des murs.

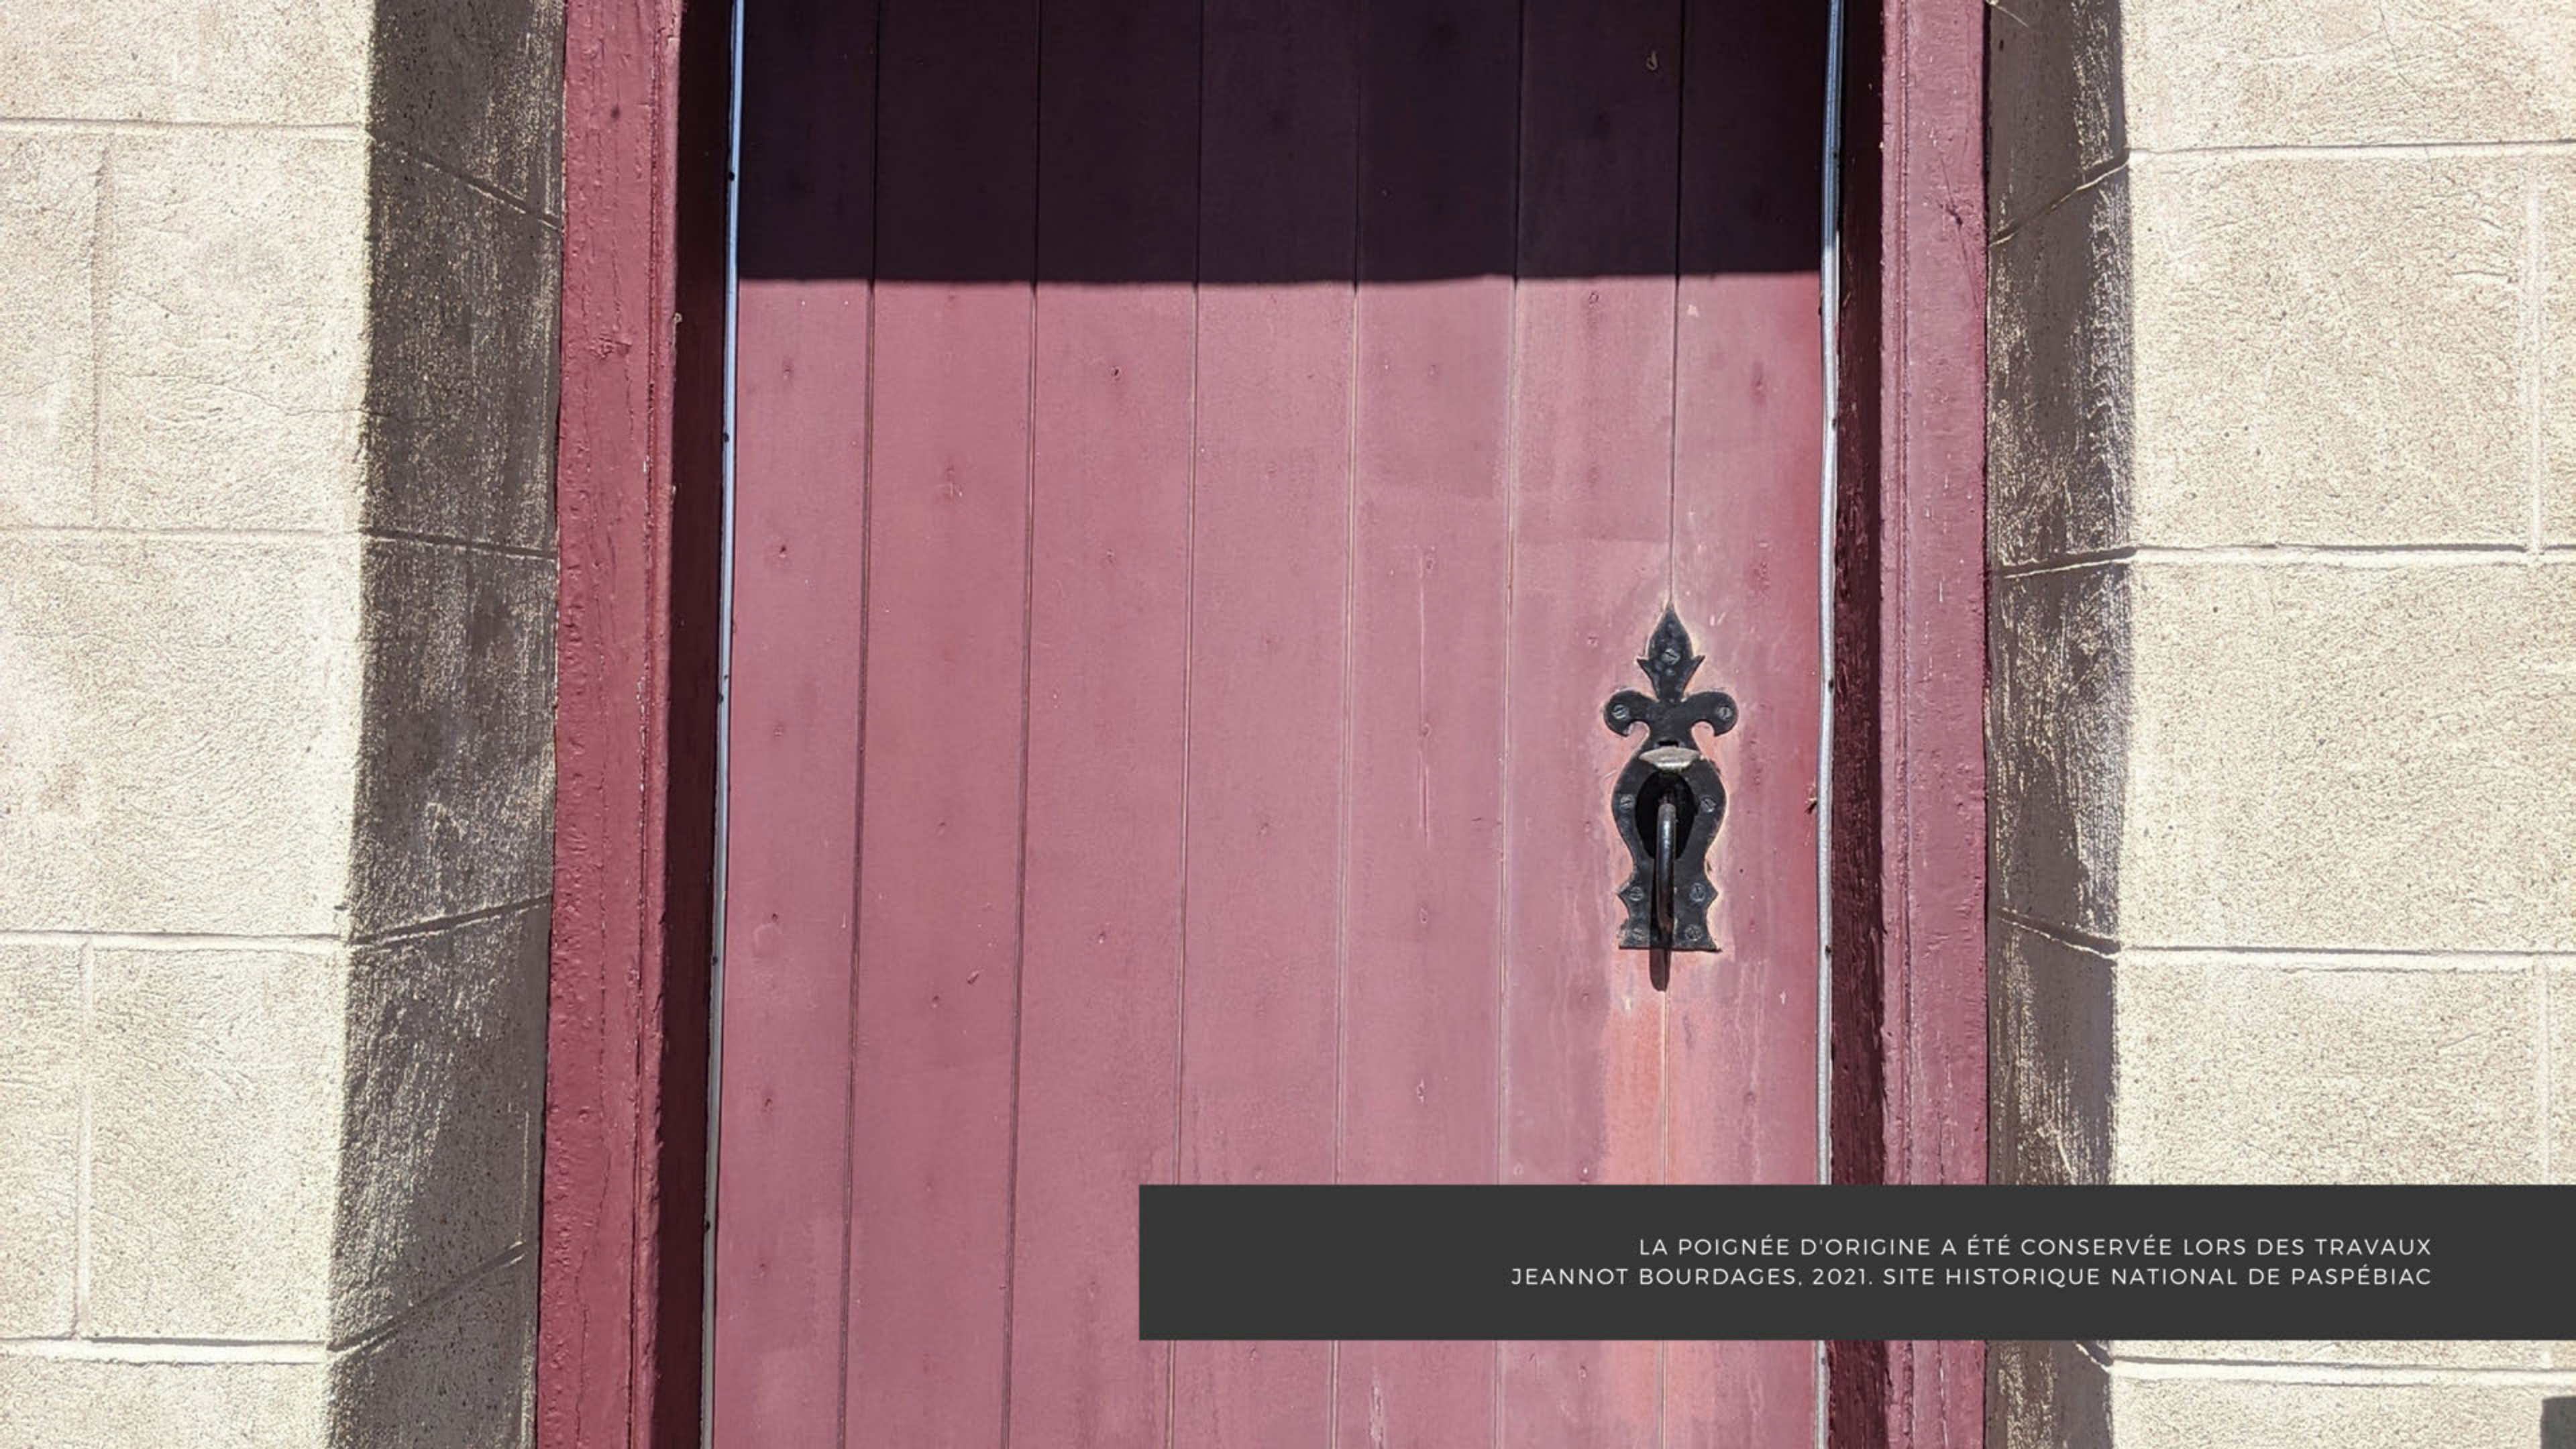
LA POIGNÉE D'ORIGINE A ÉTÉ CONSERVÉE LORS DES TRAVAUX
JEANNOT BOURDAGES, 2021. SITE HISTORIQUE NATIONAL DE PASPÉBIAC

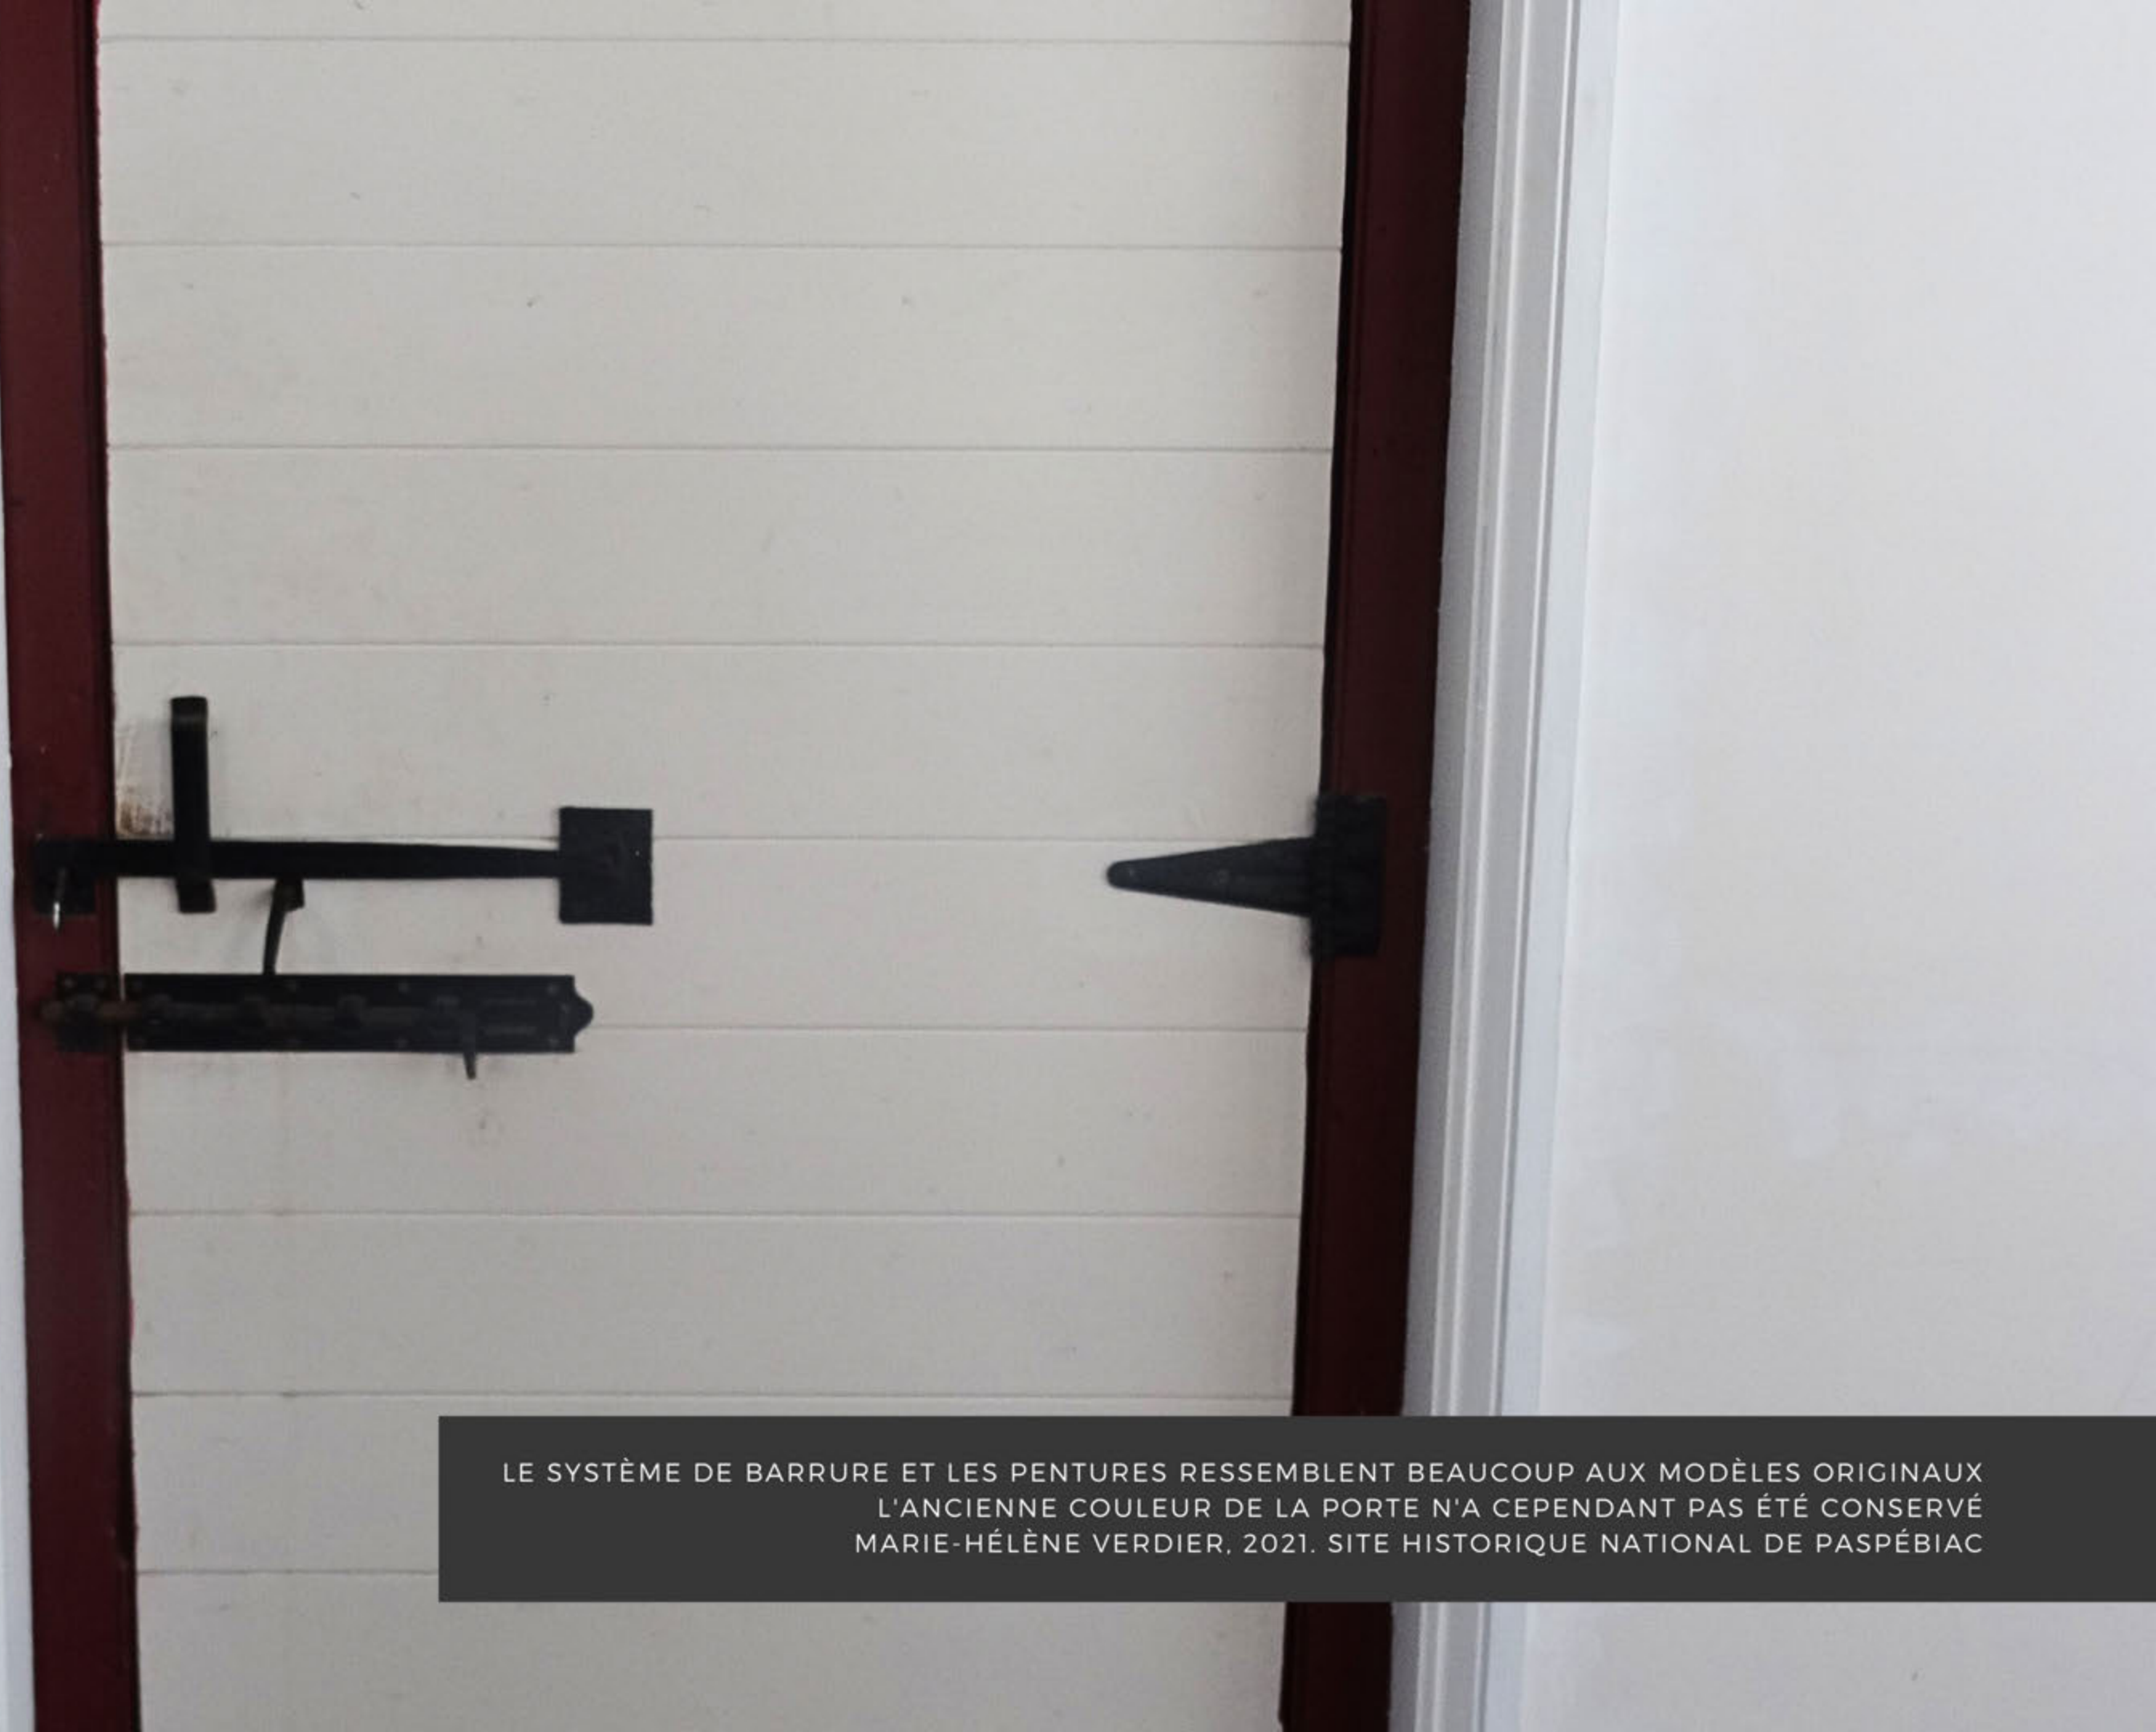
LE SYSTÈME DE BARRURE ET LES PENTURES RESSEMBLENT BEAUCOUP AUX MODÈLES ORIGINAUX
L'ANCIENNE COULEUR DE LA PORTE N'A CEPENDANT PAS ÉTÉ CONSERVÉ
MARIE-HÉLÈNE VERDIER, 2021. SITE HISTORIQUE NATIONAL DE PASPÉBIAC

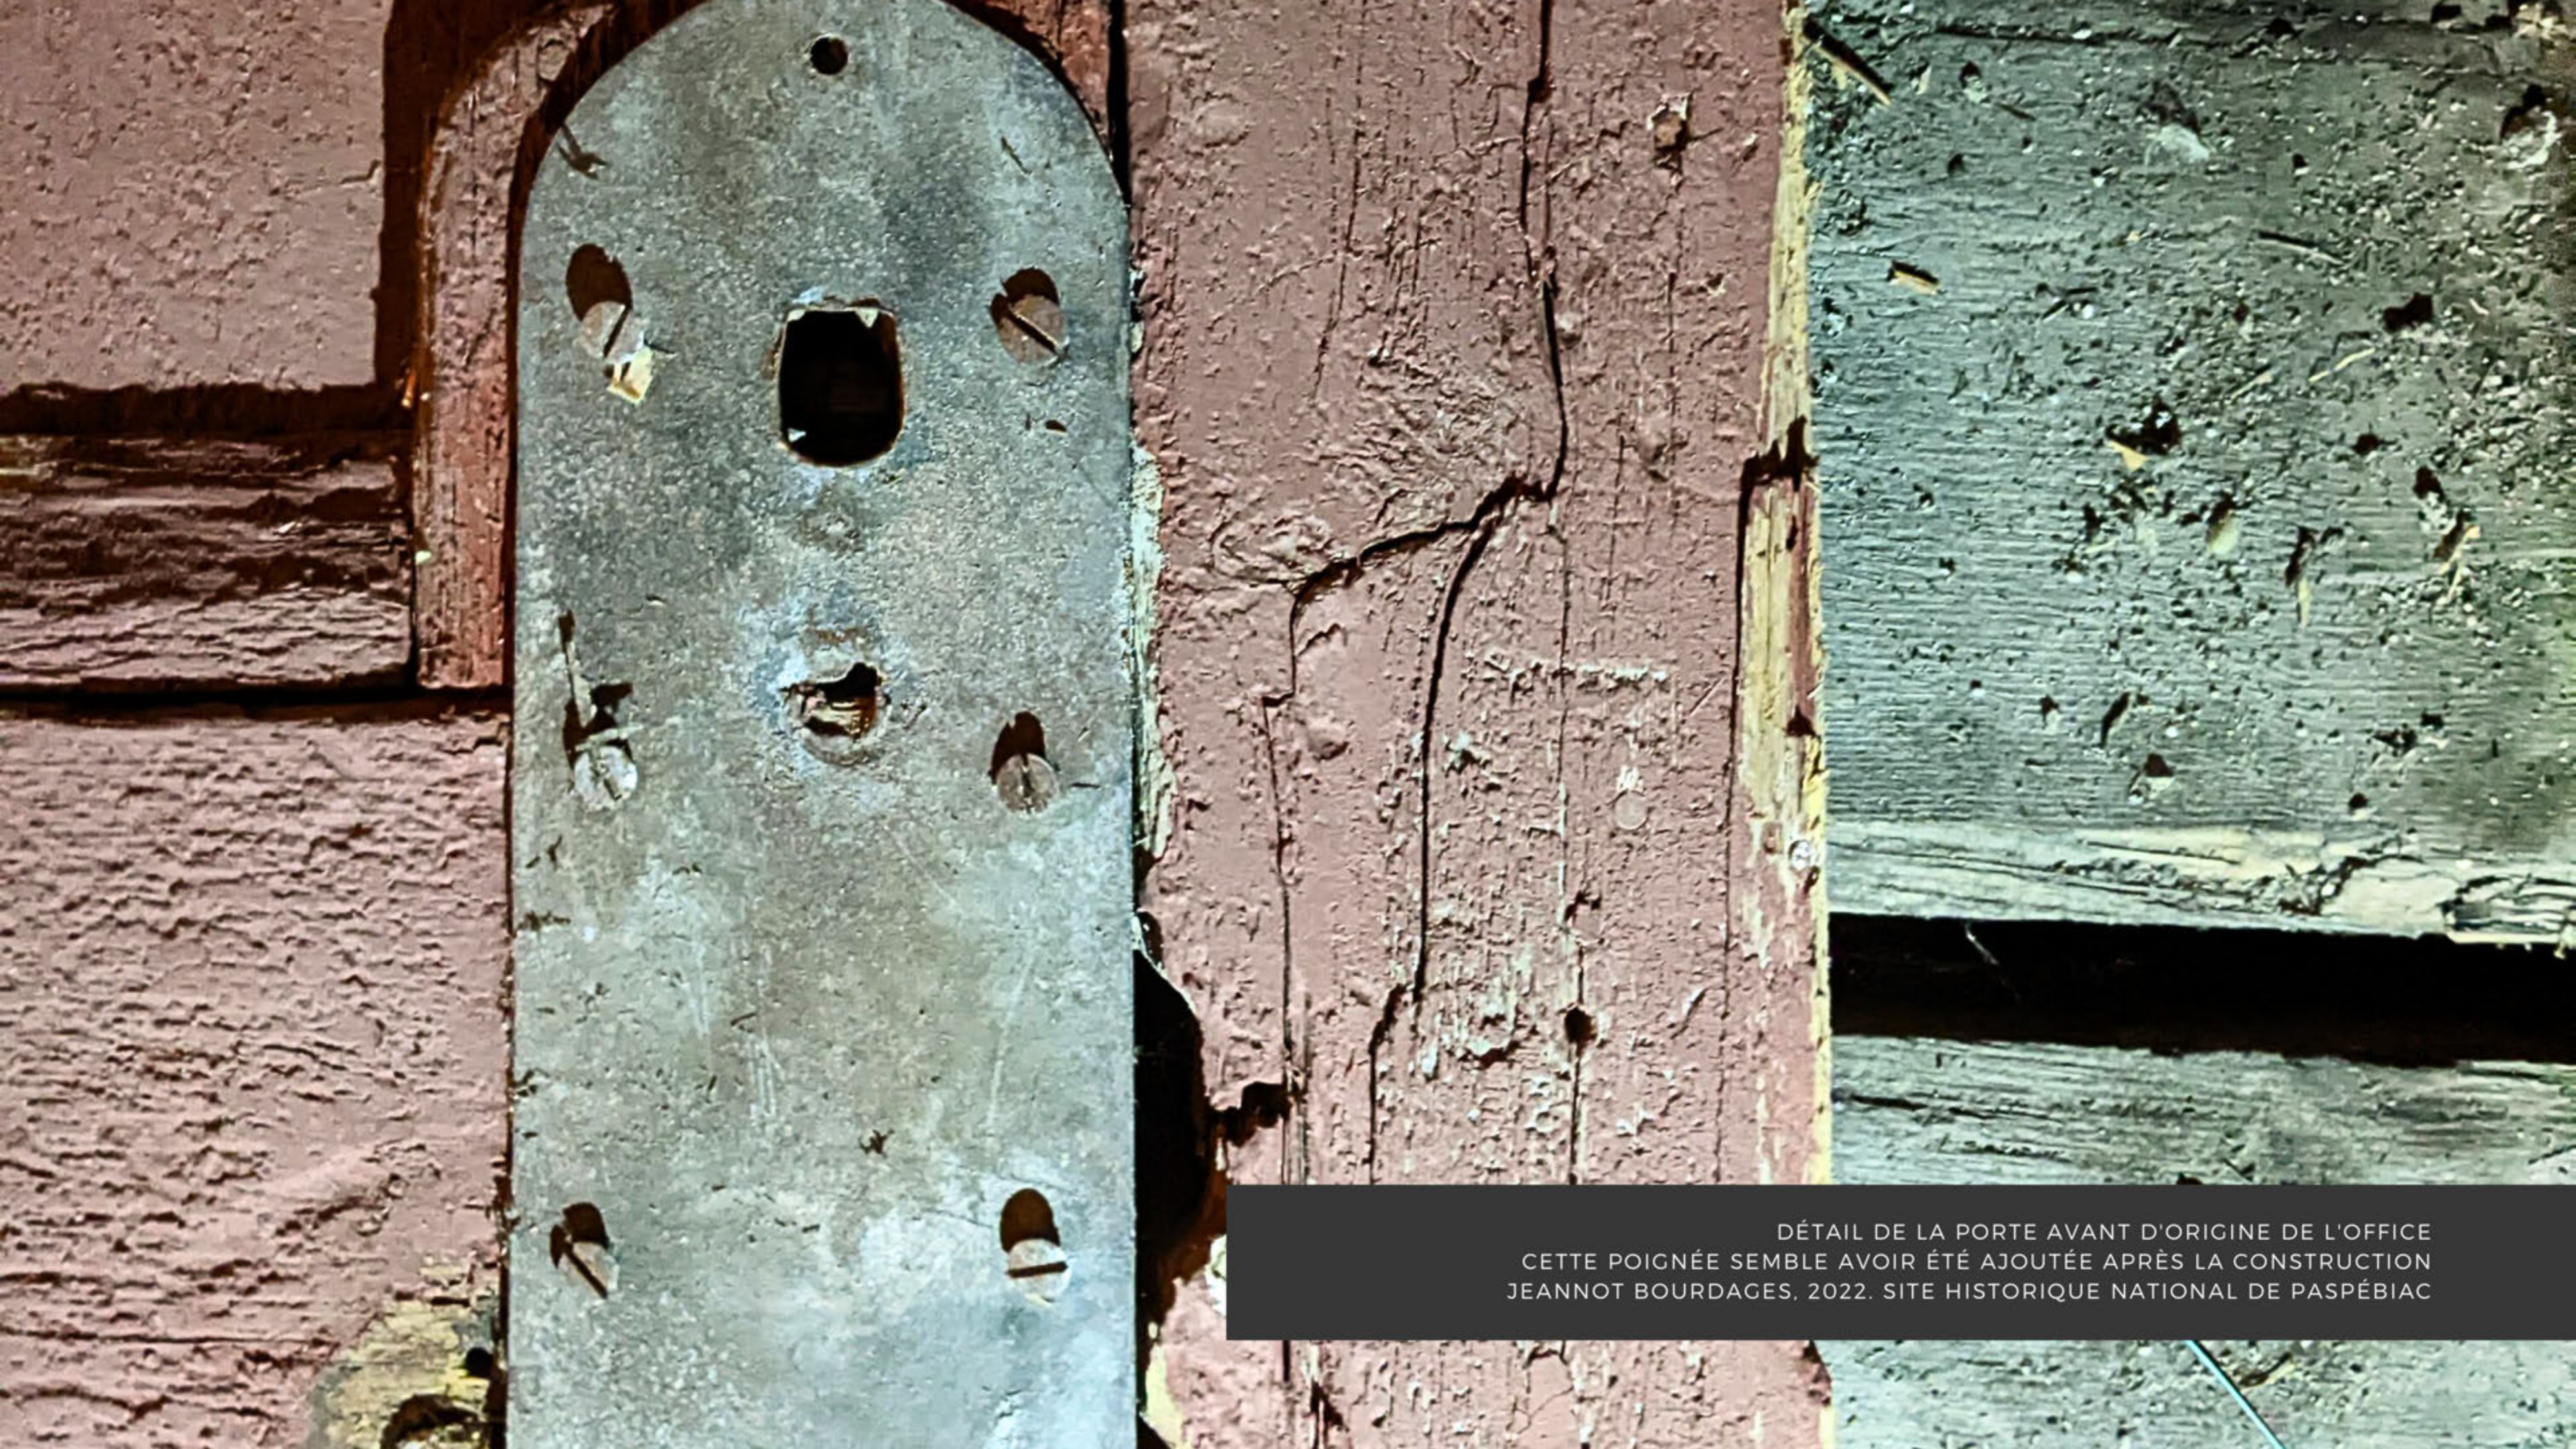
DÉTAIL DE LA PORTE AVANT D'ORIGINE DE L'OFFICE
CETTE POIGNÉE SEMBLE AVOIR ÉTÉ AJOUTÉE APRÈS LA CONSTRUCTION
JEANNOT BOURDAGES, 2022. SITE HISTORIQUE NATIONAL DE PASPÉBIAC
